Tien vauriotyypit ja korjausmenetelmät

Alexi Anttila
Opinnäytetyö
Kevät 2019
Yhdyskuntatekniikan tutkinto-ohjelma
Oulun ammattikorkeakoulu

Opinnäytetyön tarkoituksena oli perehtyä Suomen tieverkon nykytilaan ja toimenpiteisiin, joita käytetään tieverkon ylläpitämiseen. Lisäksi työssä esitettiin esimerkkitapauksen avulla tien rakenteen parantaminen käytännön näkökulmasta. Esimerkkikohteena oli valtatie 21:n parantaminen välillä Kolari–Muonio.

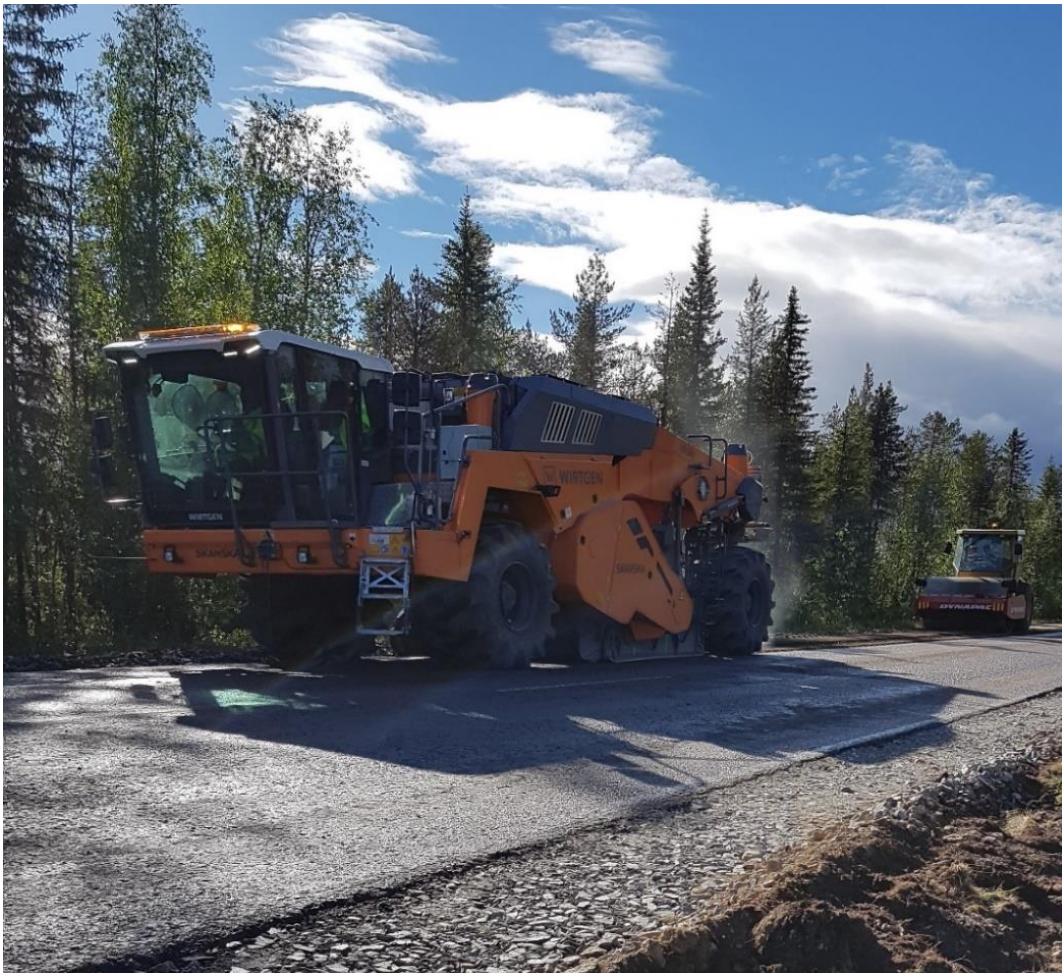
KUVA 8. Vanhan päällysteen esijyrsintä

Kaikkiin rakenteellisesti parannettaviin kohtiin suoritettiin aluksi sekoitusjyrsintä paikallasekoitusmenetelmällä tierakenteen parantamiseksi. Sekoitussjyrsinnän avulla pyrittiin lisäämään sitomattomien kerrosten kantavuutta sekoittamalla vanha päällyste ja lisämurske olemassa olevaan tierakenteeseen. Aluksi tehtiin esijyrsintä, missä vanha asfalttipäällyste jyrsittiin yhdessä kantavan kerroksen kanssa sekaisin (kuva 8). Esijyrsinnän avulla tierakenne saatiin homogenoitua, mikä mahdollisti korjaustoimenpiteiden suorittamisen. Esijyrsinnän syvyys käsitti tierakenteessa olevat asfalttipäällysteet sekä sitomattoman kantavan kerroksen pintaosan. Esijyrsintä suoritettiin koko tien leveydeltä kaikissa kohteissa. Koko tieleveuden jyrsiminen vaati jyrsimeltä yhteensä neljä ylityskertaa.

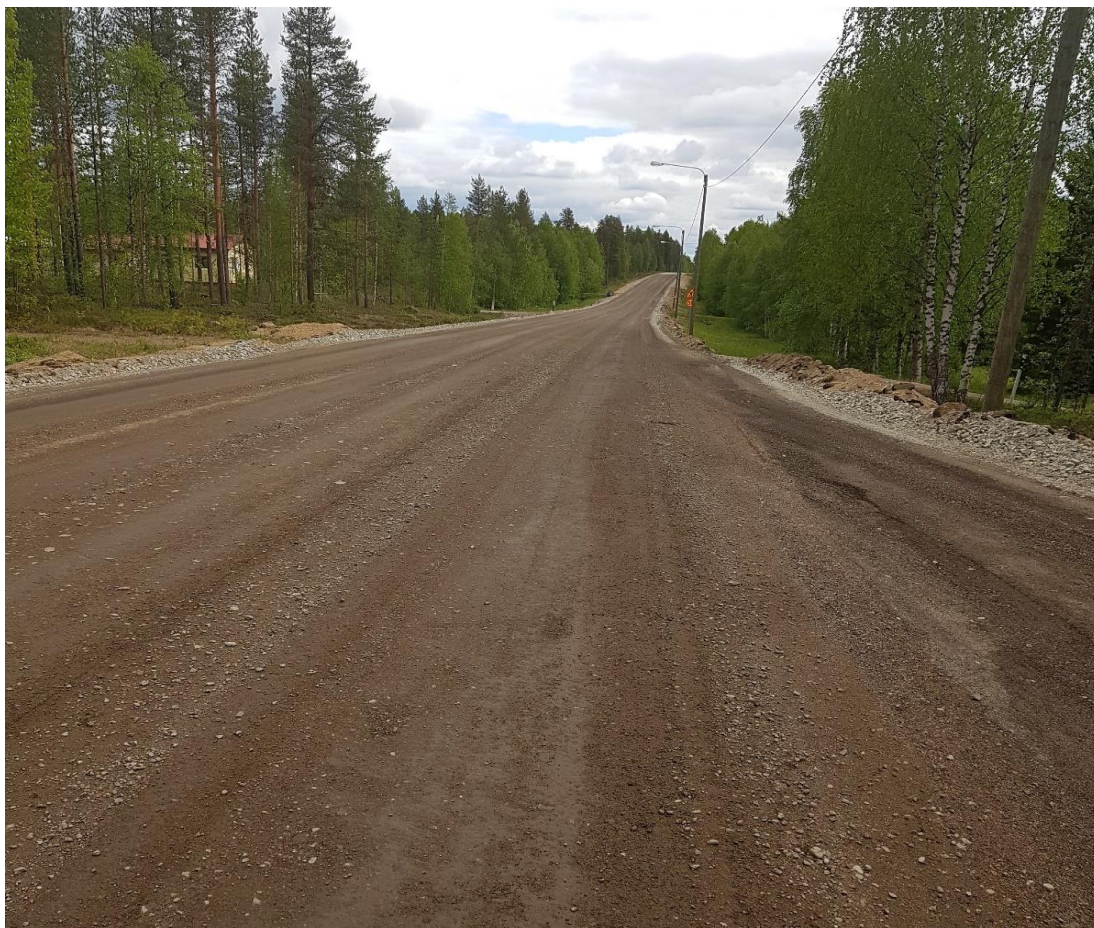
KUVA 9. Tie esijyrsinnän jälkeen

Esijyrsinnän jälkeen tie jyrättiin ja höylättiin oikeaan muotoon, jotta tie olisi väliaikaisesti kelvollinen liikenteelle. Soralla oleva tienpinta vaati jatkuvaa kastelua pölynsitomiseksi. Sääolosuhteilla oli merkittävä vaikutus tien pölyämiseen, kuuma ja aurinkoinen keli lisäsivät merkittävästi kastelun tarvetta. (Kuva 9.)

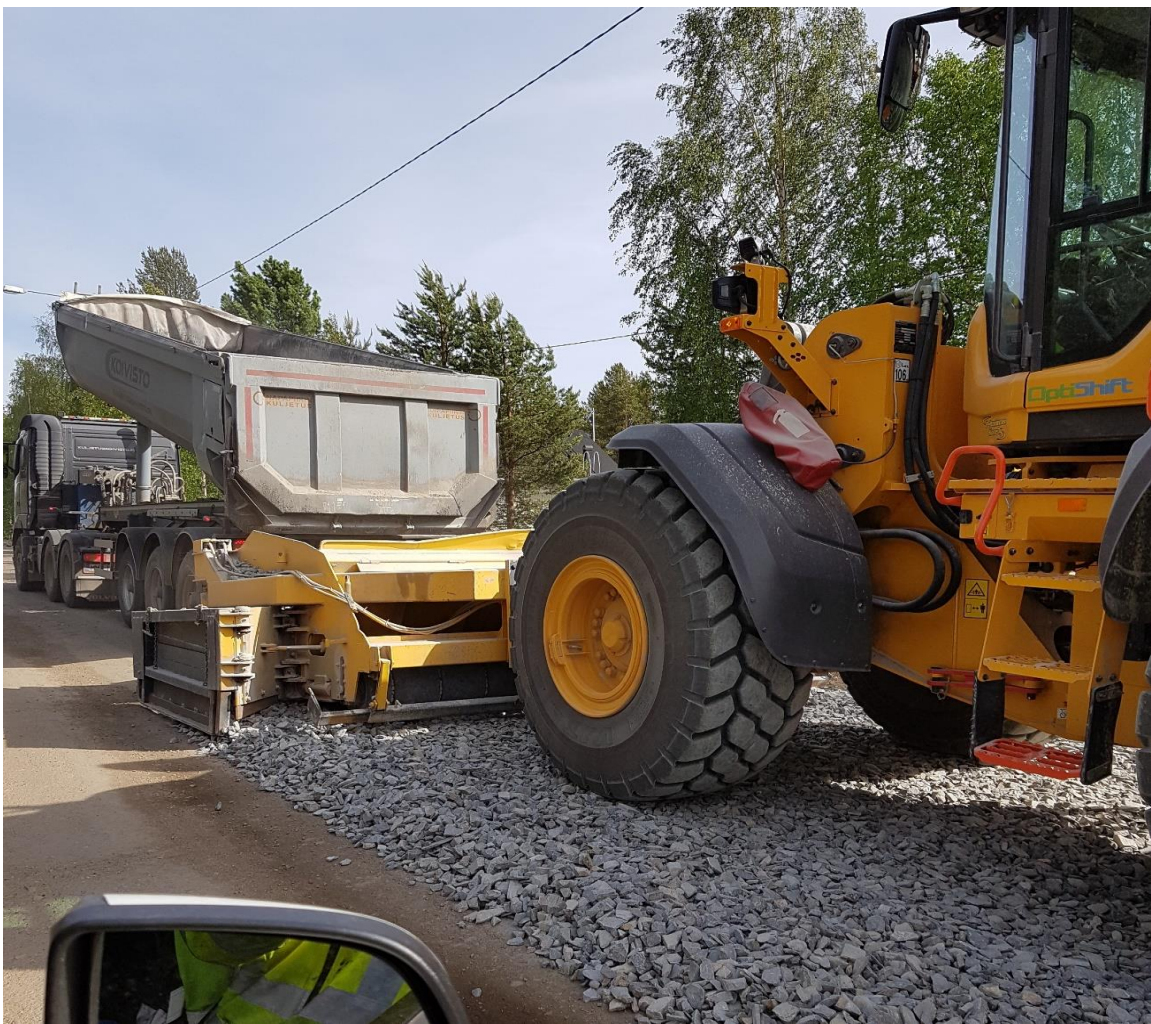
KUVA 10. Murskeen levitys

Lopuksi tien kantavuutta parannettiin lisäämällä mursketta kantavaan kerrokseen. Murskeena käytettiin 56 mm:n kalliomursketta. Murske levitettiin esijyritylle pinnalle pyöräkuormaajassa olevan levittimen avulla. Levitetyn murskepatjan paksuus oli noin 150 mm. Murske kipattiin levittäjään Kuorma-auton lavalta. Murskeen lisääminen tapahtui tauotta, kun käytössä oli useampi kuorma-auto (kuva 10). Lisämurskeen avulla pyrittiin vähentämään hienoainespitoisuuden osuutta tierakenteessa ja vähentämään tien routivuutta.

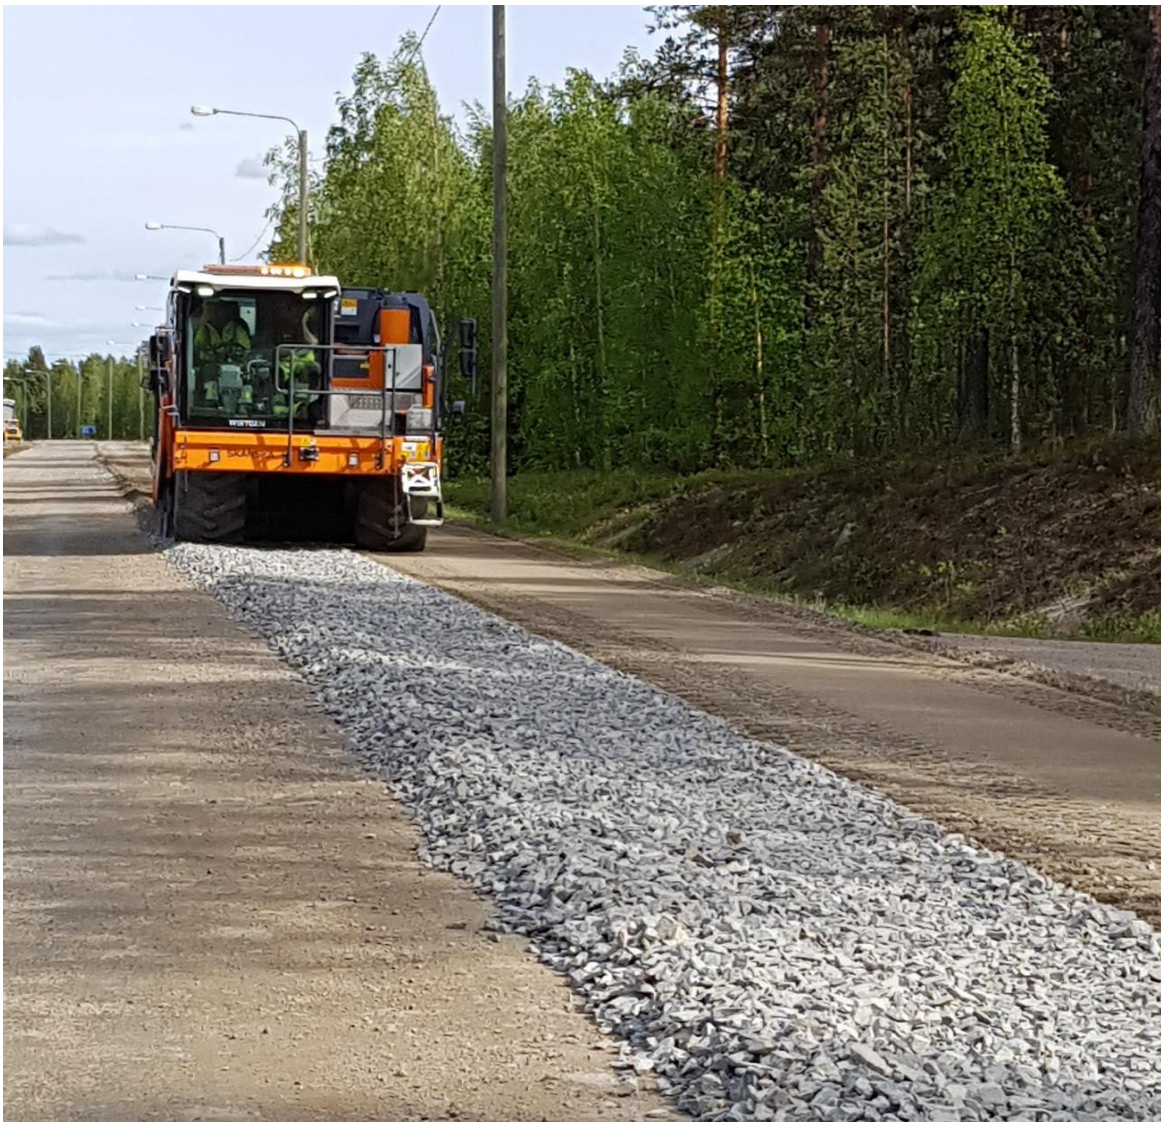
KUVA 11. Murskelisäyksen sekoitusjyrsintä

Sekoitusjyrsintä suoritettiin heti murskeen levityksen jälkeen. Sekoitusjyrsin kulki murskeenlevittimen takana sekoittaen kalliomurskeen tien rakenteeseen (kuva 11). Lopullisen sekoitusjyrsinnän jälkeen tien pinta muotoiltiin oikeaan muotoonsa tiehöylällä, höyläyksen ohessa tien pinta tiivistettiin jyräämällä. Sekoitusjyrsitylle pinnalle lisättiin 32 mm:n mursketta, mikäli tien profiili vaati muokkausta. Tien pintaa ei päällystetty heti sekoitusjyrsinnän jälkeen, joten se vaati säännöllistä kastelua ja höyläystä. Kastelulla ja höylämisellä pyrittiin poistamaan liikenteen jättämät muodonmuutokset tien pinnasta. 56 mm:n kalliomurskelisäyksen jälkeen tien pintarakenne sisälsi teräviä kiviä, jotka aiheuttivat useita rengasrikoja ennen tien päällystämistä.

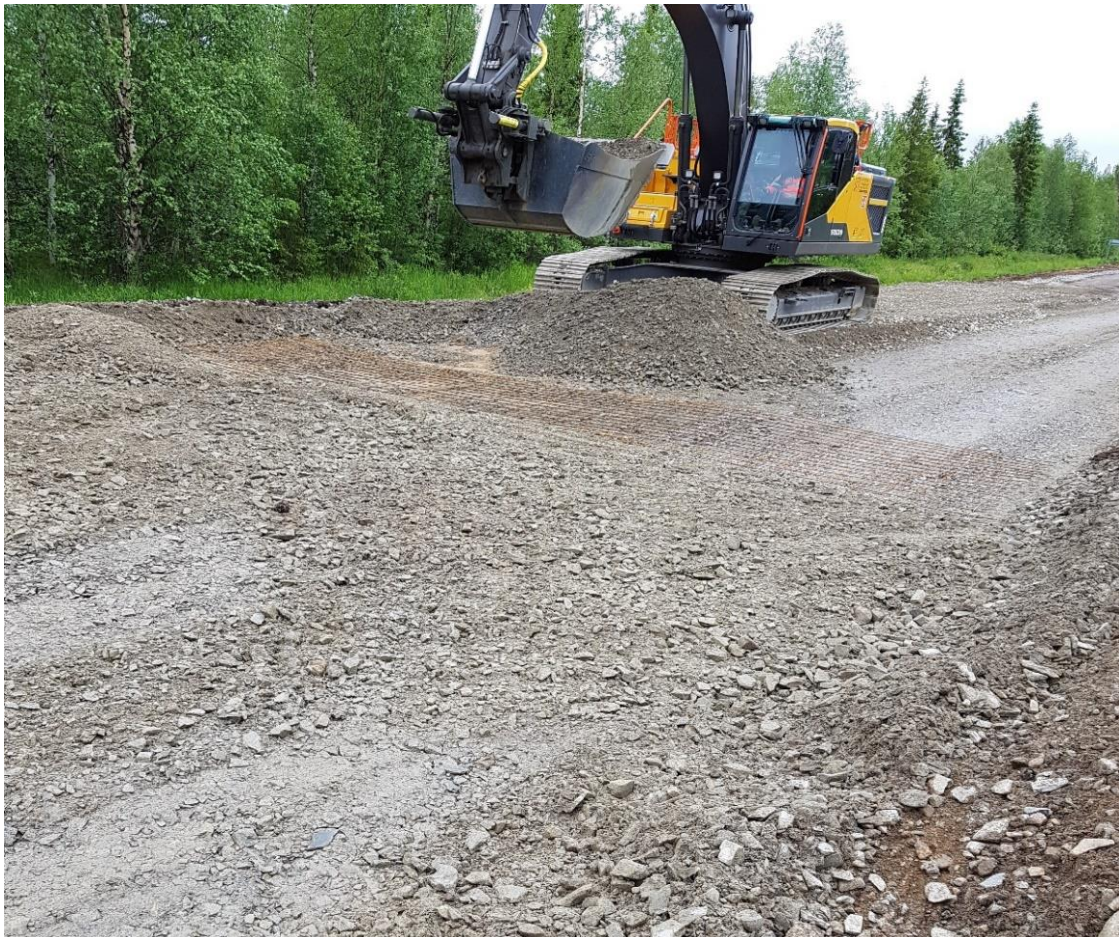
KUVA 12. Teräsverkkojen asennus

Teräsverkot asennettiin sekoitusjyrsinnän jälkeen. Asennuskohteessa verkkojen tarkoituksena oli ehkäistä routahalkeamien syntyminen päällysteeseen. Verkkojen asennuksessa käytettiin apuna kaivinkonetta ja tiehöylää. Asennustyön aikana toisen kaistan tuli olla liikennöitävässä kunnossa. Teräsverkot asennettiin sitomattomaan kantavaan kerrokseen asennussyvyyden ollessa noin 15–20 cm. Asennustyö aloitettiin kaivamalla toisen kaistan pintakerroksesta asennussyvyyden verran maata pois ja siirtämällä sen toiselle kaistalle. Verkot vedettiin käsin vetolenkkien avulla kuorma-auton lavalta tiehen. Verkkojen asennuksessa käytettiin apuna kahta jalkamiestä. (Kuva 12.)

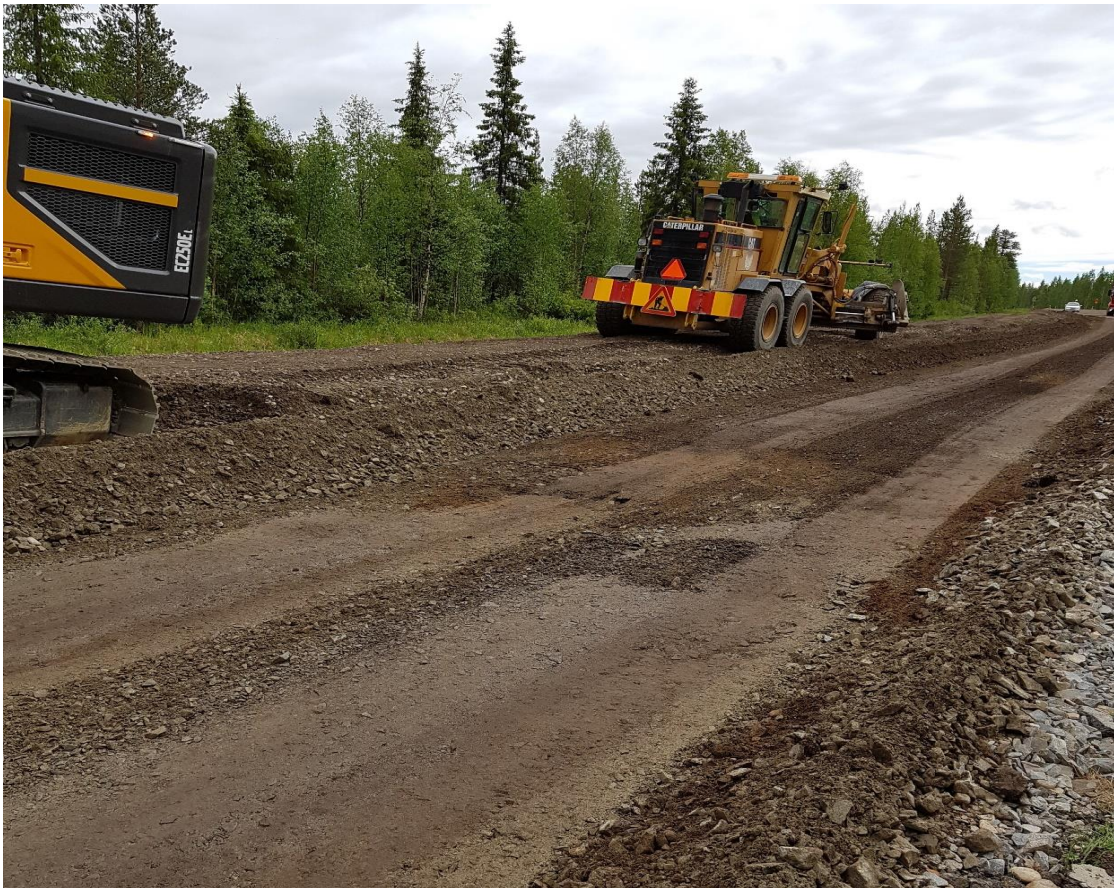
KUVA 13. Tiehöylän käyttö teräverkkojen asennuksessa

Verkkojen asennuksessa käytettiin apuna tiehöylää, jonka tarkoituksena oli verkkojen asennuksen aikana pitää toinen ajokaista liikennöitävässä kunnossa, sekä levittää pintamursketta teräverkkojen päälle (kuva 13). Kaivinkoneen apuna käytettiin myös pyöräkuormaajaa tiehöylän sijasta. Verkkojen lopullinen asennus tuli suorittaa huolellisesti, etteivät teräverkkojen päät nousseet murskeen pintaan höyläyksen yhteydessä.

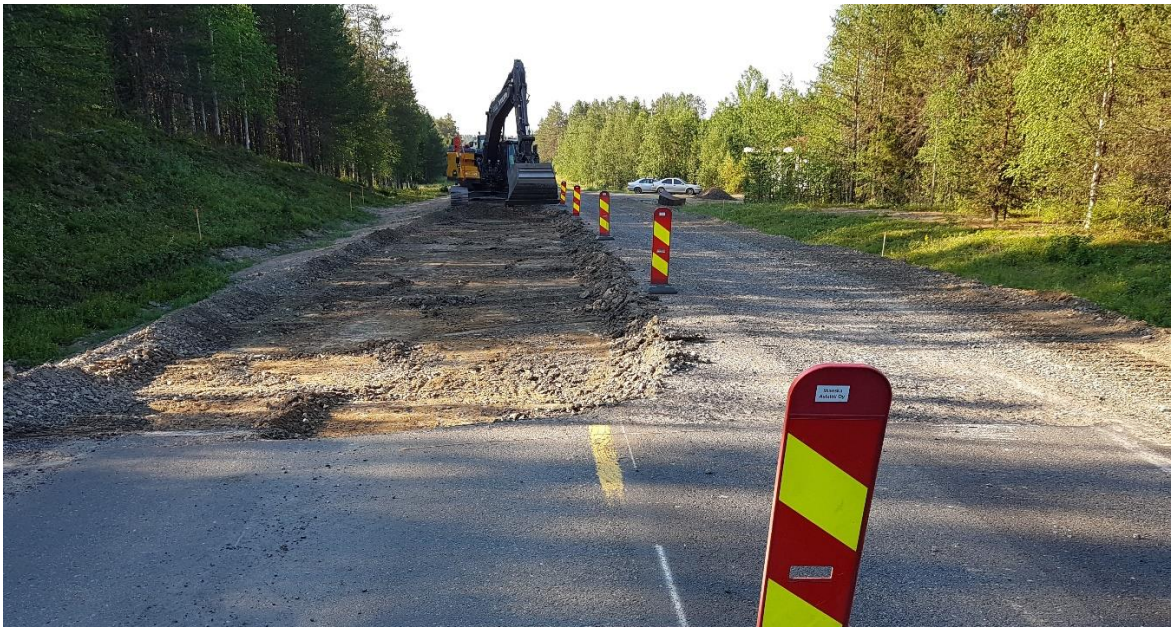
KUVA 14. Massanvaihto kaivamalla

Kohteessa suoritettiin massanvaihtotöitä routaheittojen korjaamiseksi sekä rumpukiiloissa. Massanvaihdot tehtiin kaivinkoneella kaivamalla. Tiehen oli tehty maatutkaluotaus, minkä perusteella massanvaihtosyvyydet oli määritelty routaheittojen kohdalta. Huomioitavaa massanvaihdossa oli tiepenkassa kulkeva valokuitukaapeli, joka tuli esille kaivantoa tehdessä.

Tie oli liikennöity massanvaihtotöiden ajan, joten kaivaminen tehtiin kaista kerrallaan (kuva 14). Tien kantavaan kerrokseen oli tehty sekoitusjyrsintä ennen massanvaihtotöiden aloittamista. Pois kaivetut maat kuljetettiin läjitysalueelle kuorma-autolla. Läjitysalueena pois kaivetulle maalle käytettiin tieluiskia, mihin ne myöhemmin levitettiin pyörä-alustaisella kaivinkoneella.

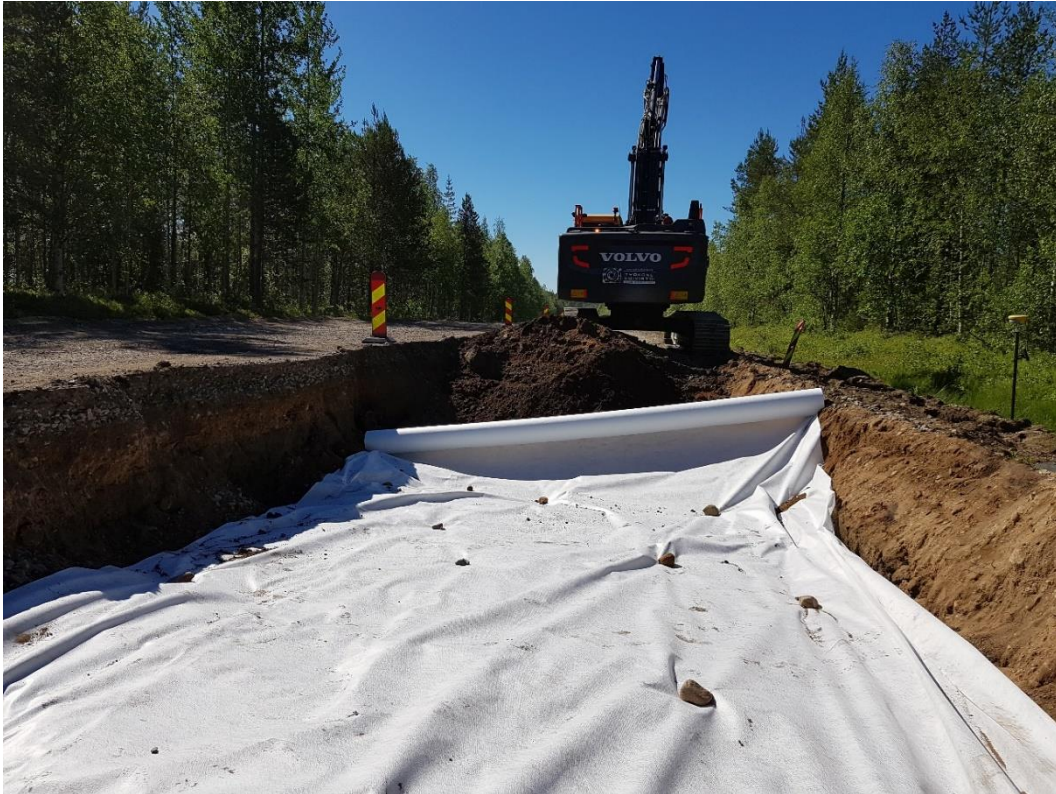
KUVA 15 Suodatinkankaan asennus

Kun kaivannon määräsyyvyys oli saavutettu, levitettiin pohjalle suodatinkangas. Kankaan levitys aloitettiin päällysrakenteiden alapinnan syvyydeltä. Helpon asennus tapahtui kaivinkoneen kauhaa apuna käyttäen samalla, kun kaivanto eteni. Tärkeää kankaan asennuksessa oli huomioida, että kaivannot ovat saman syvyisiä molemmilla kaistoilla sekä kankaiden yhdistyminen tien keskiosassa (kuva 15). Suodatinkankaan tarkoituksena oli estää suodatinkerroksen maan aineksen sekoittuminen pohjamaan kanssa.

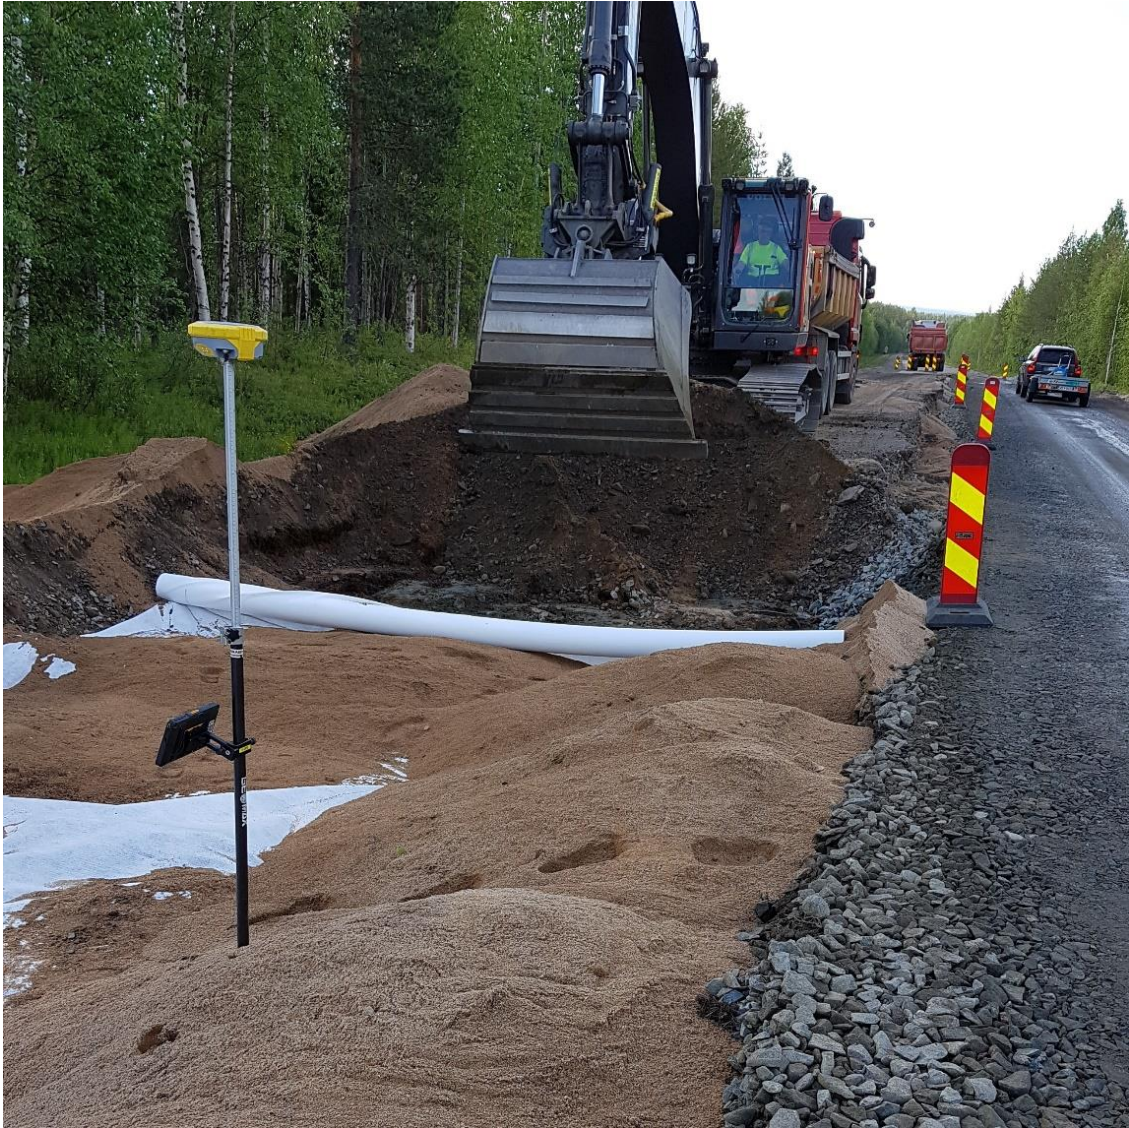
KUVA 16. Hiekan lisäys kaivannon edetessä

Suodatinkerroksen materiaalina massanvaihoissa käytettiin hiekkaa ja jakavassa kerroksessa vanhaa rakenteessa olevaa käyttökelpoista soraa. Hiekan kuljettamiseen käytettiin kasetteja, mikä mahdollisti mahdollisimman suuren maa-ainesmäärän tuomisen kerralla. Kaivamisvaiheessa oli huomioitava viereisen kaistan liikenteestä aiheutuva tärinä, jota aiheutti erityisesti raskas liikenne. Liikenteen aiheuttama räsitus lisäsi kaivannon sortumisriskiä, joten kaivannon stabiliteetti tuli varmistaa kaivuutyön ajan. Kaivannon reunoille lisättiin hiekkaa aina kaivuun edetessä, millä varmistettiin turvallinen työskentely sekä liikennöitävyys tiellä. (Kuva 16.)

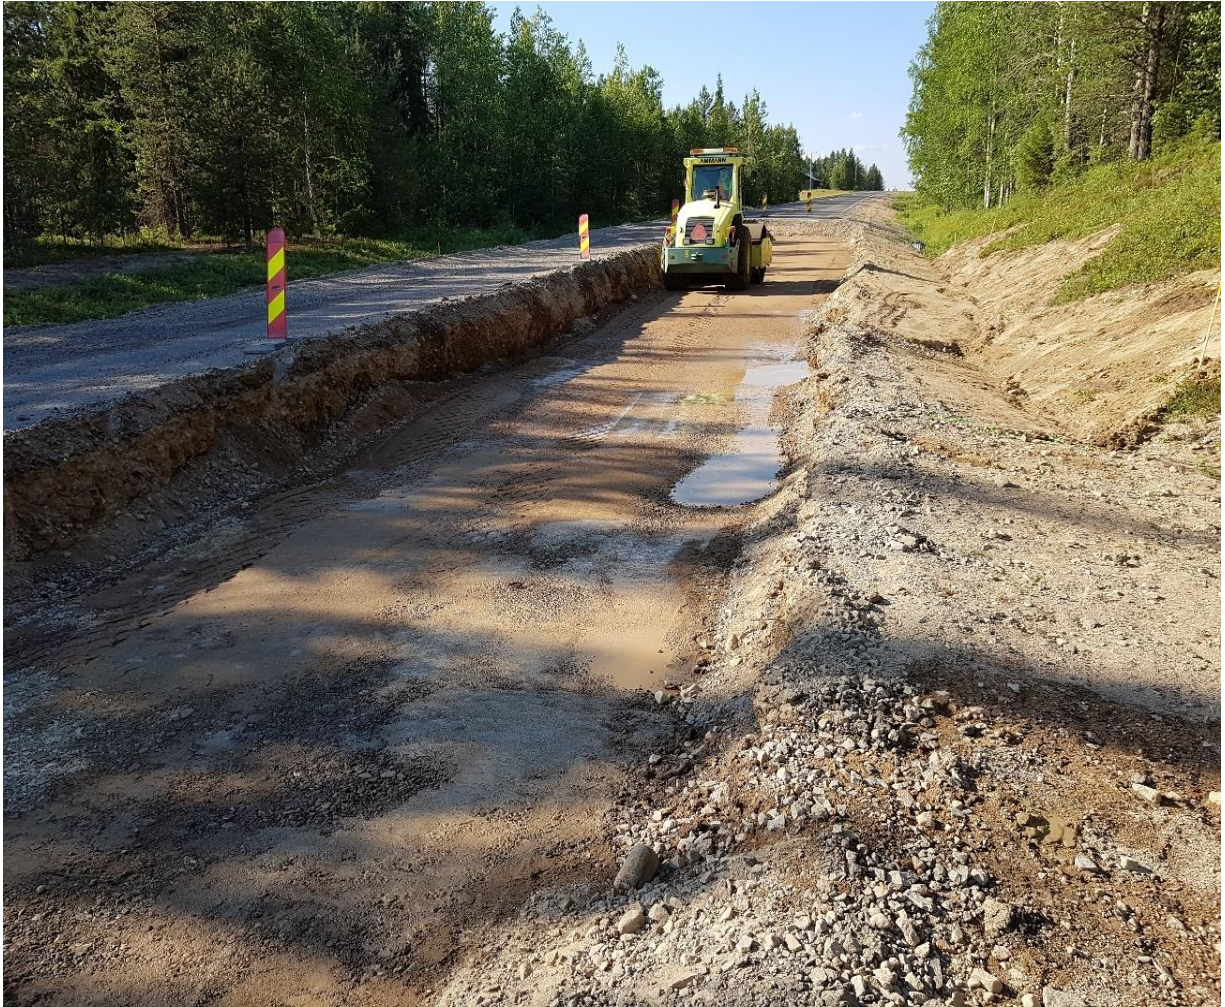
KUVA 17. Jakavan kerroksen tiivistäminen

Kaivannon ollessa valmis se täytettiin hiekalla ja soralla kantavien kerrosten alareunaan saakka. Hiekka kipattiin kaivantoon kuorma-autolla kaivannon sivulta tai päädyistä ja levitettiin kaivinkoneen kauhalla tasaisesti. Ennen kantavan kerroksen lisäystä hiekkakerros kasteltiin ja tiivistettiin. Koska hiekkakerros oli pehmeää, oli kastelu mahdotonta suorittaa suoraan kasteluautolla, joten vesi levitettiin kaivinkoneen kauhalla hiekan päälle. Toinen vaihtoehto kastelun suorittamiselle oli levittää ohut kerros kantavaa murskettä (0–56 mm) hiekan päälle ja suorittaa kastelu autolla, jolloin kasteluauto ei jäänyt kiinni. Tiivistys suoritettiin valssijyrää käyttäen kunnes tarvittava tiiveys oli saavutettu. (Kuva 17.)

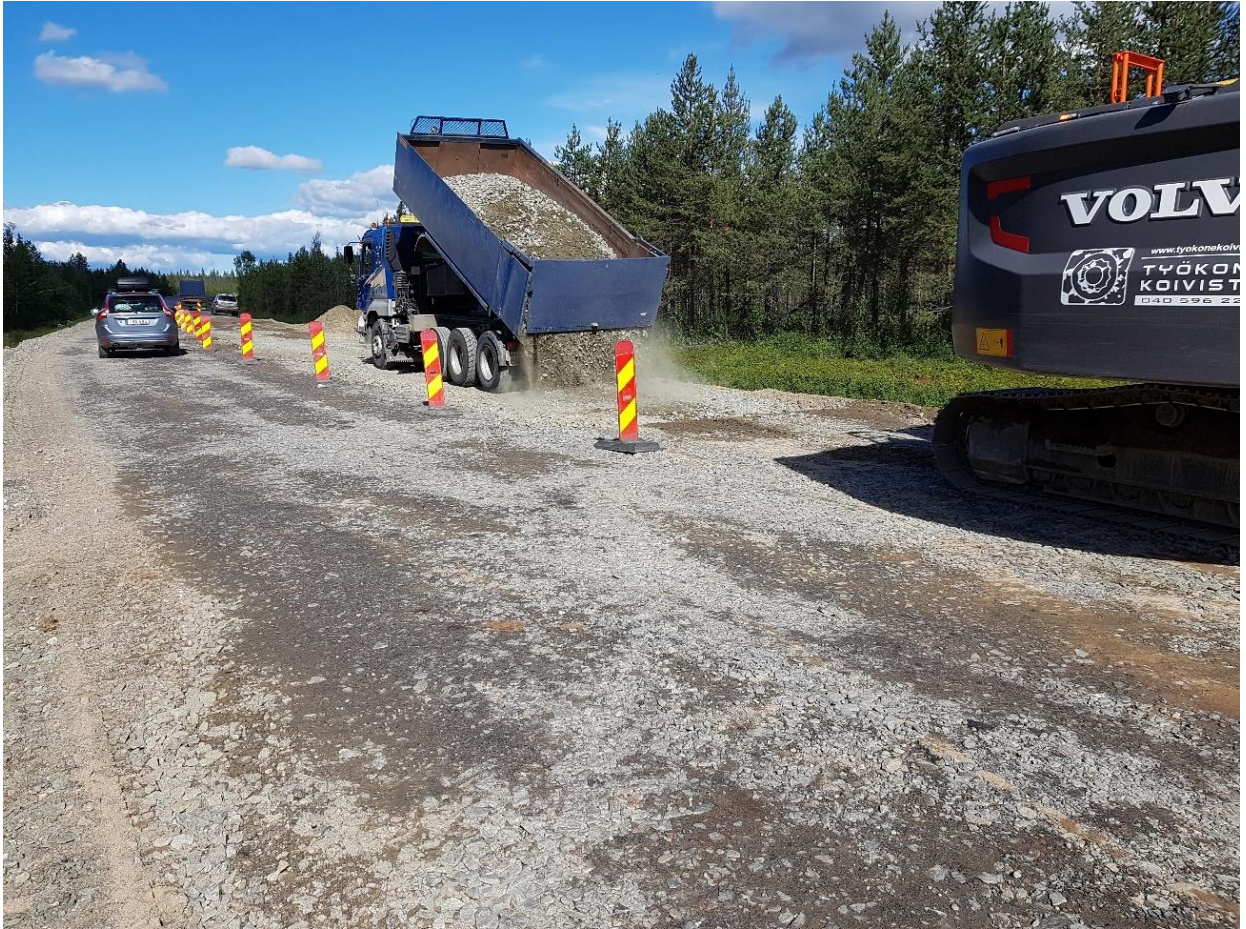
KUVA 18. Kantavan kerroksen (0–56 mm) lisäys

Jakavan kerroksen tiivistyksen jälkeen tierakenteeseen lisättiin kantava kerros, jonka materiaalina käytettiin kalliomurskettä (0–56 mm). Kalliomurske kuljetettiin työmaalle kaseteilla. Kalliomurske levitettiin aluksi ohuemmaksi kerrokseksi hiekkakerroksen päälle. Murske levitettiin kaivannon päätyyn kipatusta kasasta kaivinkoneen kauhalla. Lopullisen murskemäärän lisäys tapahtui suoraan kuorma-auton lavalta kippaamalla ns. ”lakanaksi”, mikä nopeutti työn suorittamista huomattavasti. (Kuva 18.)

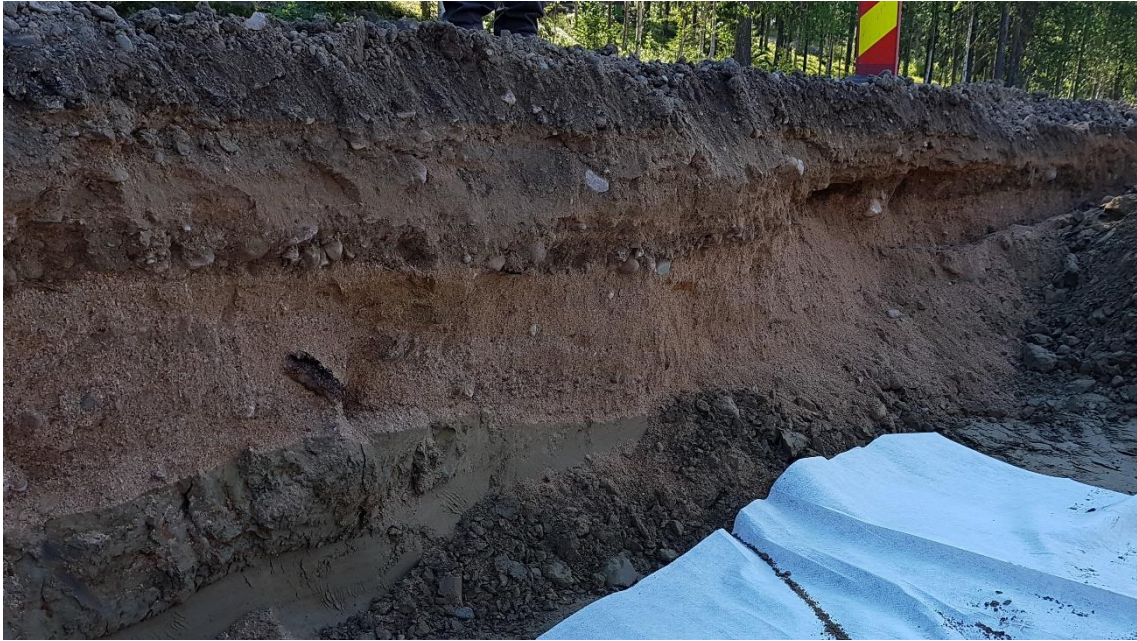
KUVA 19. Tien alkuperäiset rakennekerrokset

Kalliomurske kasteltiin riittävän kosteaksi kasteluautolla ja tiivistettiin valssijyrää käyttäen. Tien ylin sitomaton kantavakerros tehtiin 32 mm:n murskeella, joka viimeisteltiin oikeaan muotoonsa tiehöylällä. Massanvaihtojen syvyys oli noin 1,8 m. Massanvaihtokohteiden rakennekerrokset tehtiin vastaamaan muiden tieosuuksien kerrospaksuuksia. Kantavan ja jakavan kerroksen yhteispaksuus oli noin 600 mm. (Kuva 19.)

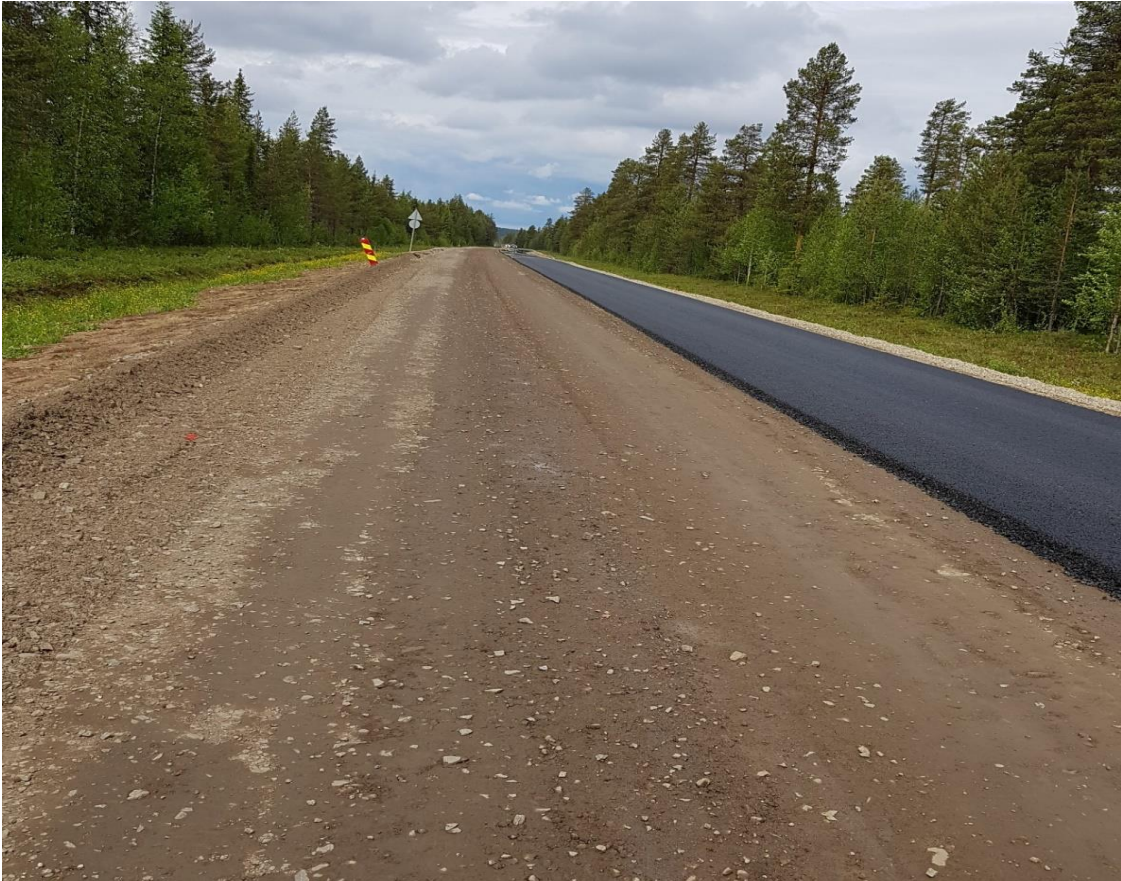
KUVA 20. Kantava asfalttibetonikerros levitettynä sekoitusjyrksitylle tieosuudelle

Sekoitusjyrsittyjen osuuksien päällystys aloitettiin kantavan asfalttiberokerroksen levittämällä, joka suoritettiin kaista kerrallaan. Kantavan asfalttiberokerroksen levityspaksuus oli 150 kg/m². Tien pinta höylättiin oikeaan muotoonsa juuri ennen asfaltin levitystä, jotta liikenteen aiheuttamat muodonmuutokset saatiin poistettua. Levitys tapahtui pyöräalustaista levittäjää käyttäen. Kantava asfalttiberokerros tiivistettiin välittömästi levityksen jälkeen täryjyrää käyttäen. (Kuva 21.)

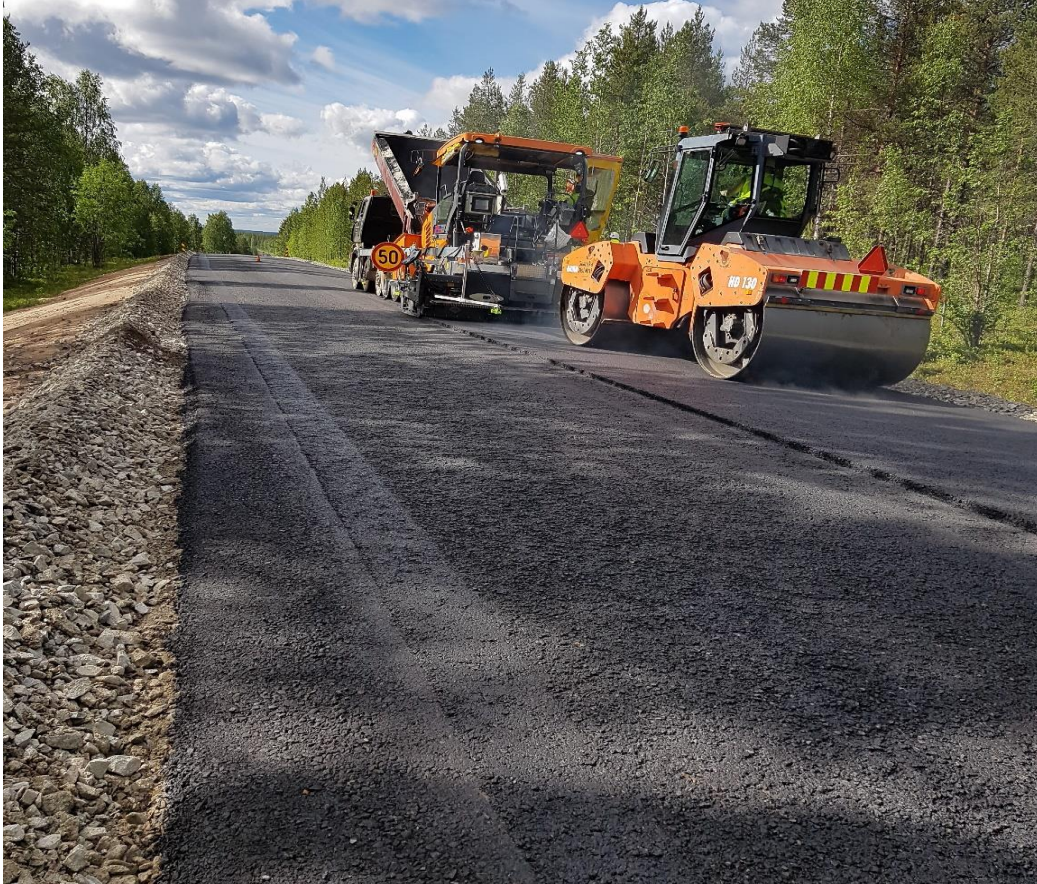
KUVA 21. Kulutuskerroksen asfalttibetonin levitys ja tiivistäminen

Viimeisenä levitettiin kulutuskerroksen asfalttibetoni 16 mm:n maksimiraekoolla, levitettävän kerroksen paksuus oli 120 kg/m². Asfaltti levitettiin pyöräalustaisella levittäjällä. Tiivistykseen käytettiin kahta jyrää, joista molemmat olivat kaksivalsijyriä. Toinen jyristä toimi jälkijyränä, jonka tehtävänä lopullisen tiivistyksen suorittaminen sekä jyrsyjälkien poistaminen pinnasta. Päällimmäinen asfalttikerros levitettiin suoraan kantavan asfalttibetonikerroksen päälle (kuva 21). Vanhan-

päällysteen päälle asfaltoitaessa liimattiin vanha pinta bitumiliimalla ja urautuneisiin kohtiin levitettiin tasausmassa ennen ylimmän päällystekerroksen levittämistä.

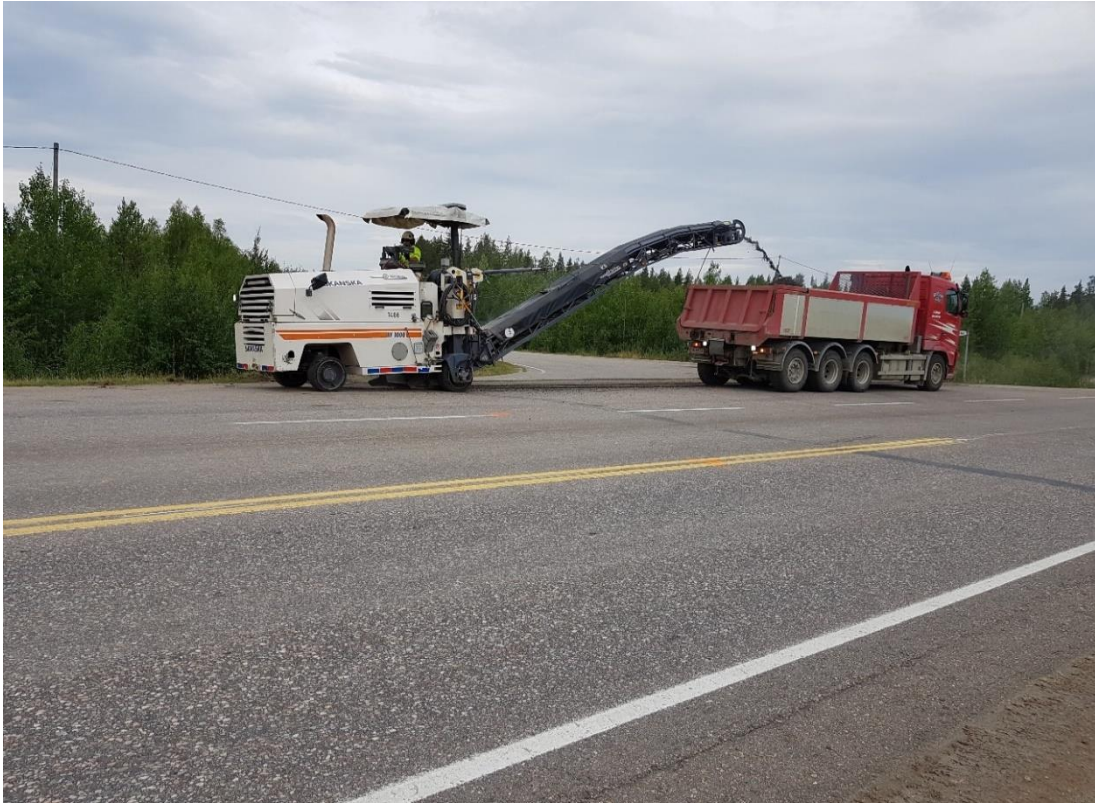
KUVA 22. Tieliittymien jyrsintä

Päällystettäessä vanhan asfaltin päälle tuli sivuteiden liittymät jyrsiä. Jyrsinän tarkoituksena oli tehdä kynnyksen sivutien liittymään, jotta uuden päällysteen pinta saatiin samaan tasaukseen vanhan päällysteen kanssa. Jyrsiminen suoritettiin kylmäjyrshintämenetelmällä, jossa jyrjitty asfaltti kerättiin kuorma-auton lavalle uusiokäyttöä varten. (Kuva 22.)
