HYBRIDIHITSAUSLINJA

Profiiliputkituotteiden leikkauspintojen ruostuminen

Tekijä(t) Tolonen, Juha	Julkaisun laji Opinnäytetyö, AMK Sivumäärä 28	Valmistumisaika Kevät 2019
Työn nimi Hybridi hitsauslinja Profiiliputkituotteiden leikkauspintojen ruostuminen		
Tutkinto Mekatroniikan insinööri AMK		
Tiivistelmä <p>Opinnäytetyön tavoitteena oli selvittää Stalatube Oy:n hybridihitsauslinjalta valmistuvien ruostumattomien putkituotteiden päiden ruostumisen syyt. Opinnäytetyö sisältää hybridihitsauslinjan eri osa-alueiden esittelyn, josta koko linjasto koostuu, ja teoriaosuuden, jossa tutkittiin mahdollisten epäpuhtauksien vaikutusta ruostumiseen.</p> <p>Työssä syvennyttiin putken katkaisupinnan ruostumisongelmaan, joka aiheutti reklamaatioita asiakkailta. Ongelma selvittäminen alkoi linjan osa-alueiden kartoittamisella ja valmistuvien tuotteiden seurannalla. Tuotteiden seurannalla oli tarkoitus saada selville, kuinka suuri osa niistä ruostui ja kuinka nopeasti sekä oliko ulkoisilla ja/tai mekaanisilla tekijöillä vaikutusta ruostumiseen. Ulkoisia tekijöitä olivat kosteus, ilman epäpuhtaudet ja valmiin tuotteen siirto varastoon. Mekaanisia tekijöitä olivat putken katkaisussa käytettävä saha

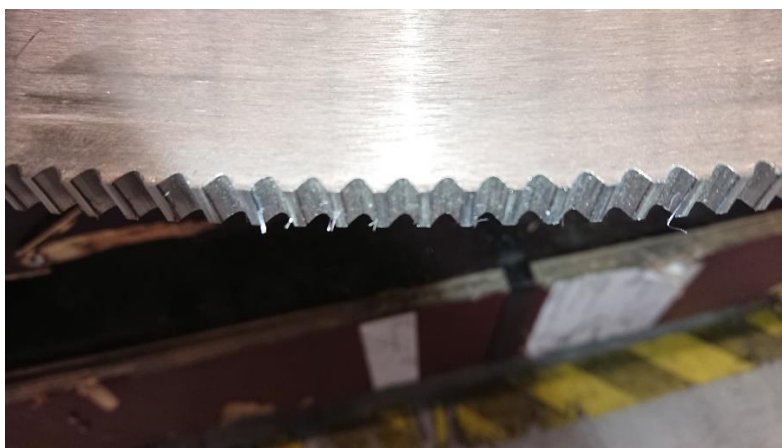
Kuva 25. Kuumasahausterä

Seuraava tehtäväni oli selvittää, aiheuttaako putken katkaisu ruostumisen. Putki katkaistaan kuumasahauksella, joka tarkoittaa sitä, että sahan terän hampaissa (kuva 25) ei ole niin sanottua leikkaavaa osuutta vaan pyörimällä terä sulattaa itsensä läpi materiaalista. Tämä katkaisutapa on ainoa mahdollinen, koska putkilinjan nopeus on parhaimmillaan noin 60 metriä minuutissa, eikä tavallisilla katkaisutavoilla siihen päästä mitenkään, kuten esimerkiksi vannesahoilla ja leikkaavilla pyörösahoilla.

Putken katkaisua seuratessa selvitettiin sahauksessa käytettävän terän materiaali, joka sisälsi runsaasti ferriittiä, eli siinä oli mahdollinen syy leikkauspintojen ruostumiselle.

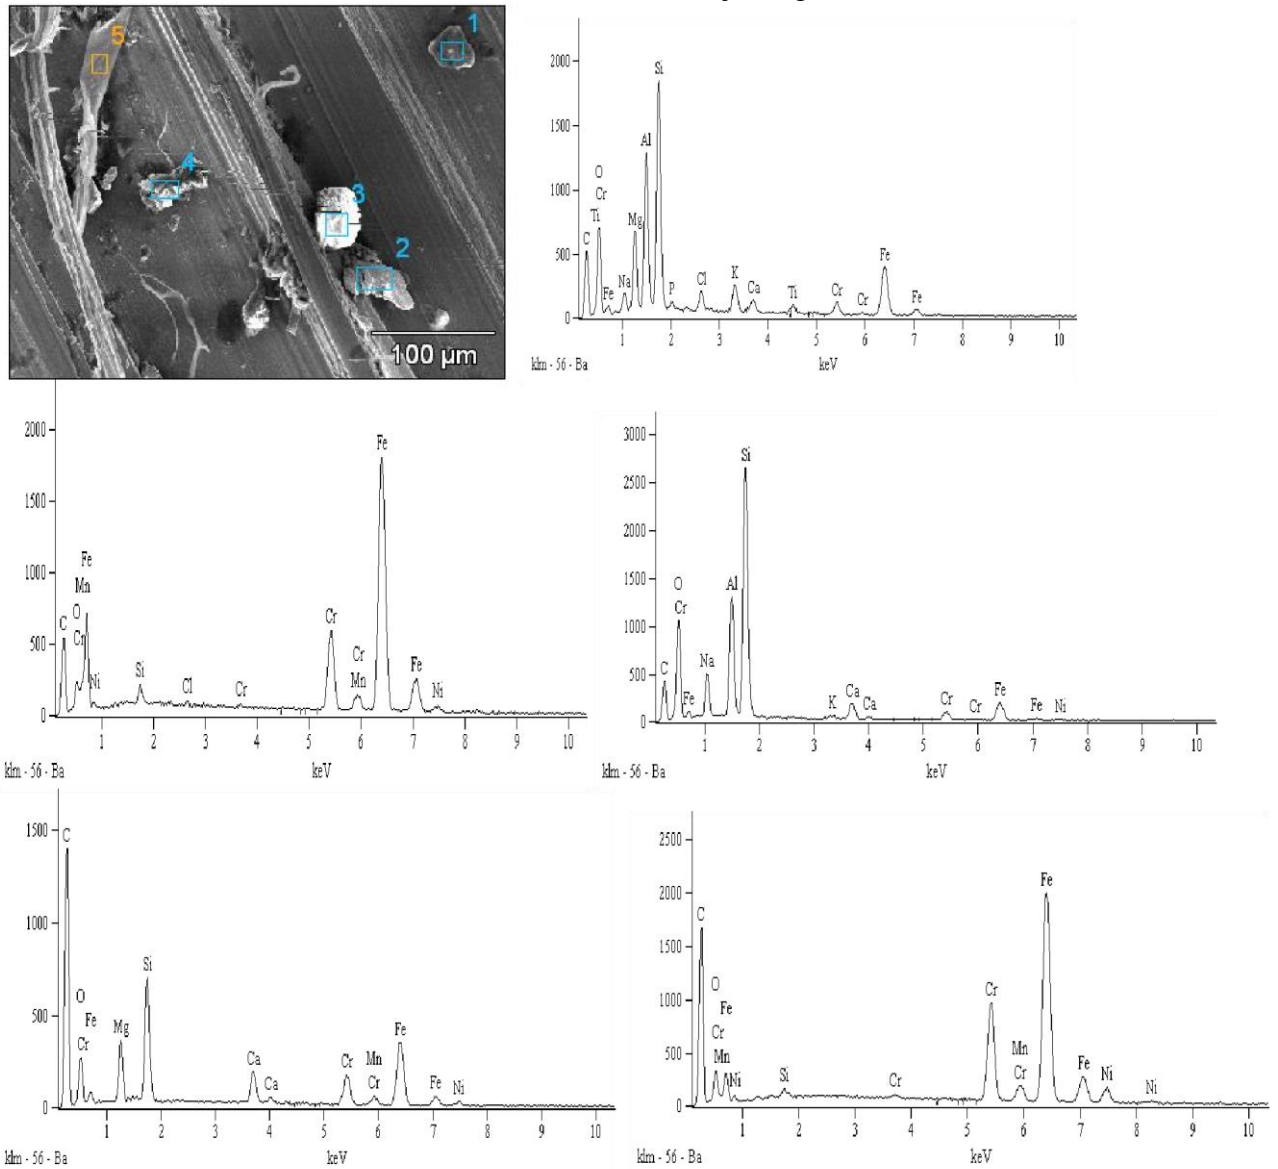
Kuvan 5 näytteen ”vain sahaus ilman käsittelyä” no 1 pinnalla on partikkeleita, joiden piipitoisuus on hiilen ohella korkea. Tämän lisäksi osa partikkeleista sisältää suhteellisen paljon mm. alumiinia, kalsiumia ja magnesiumia.

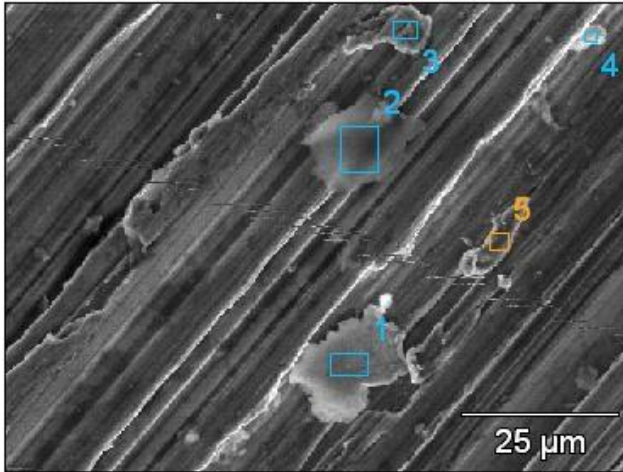
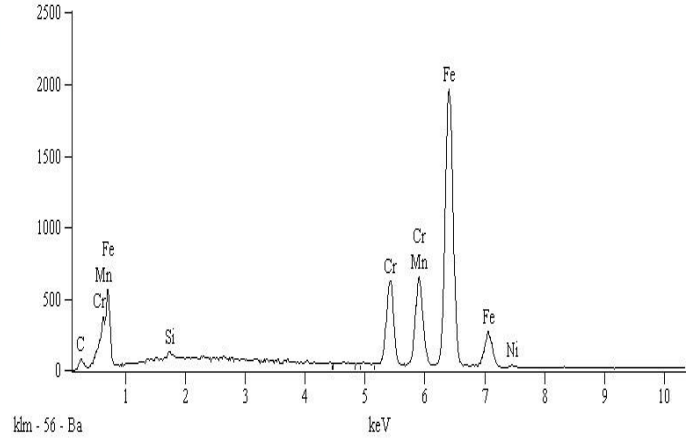
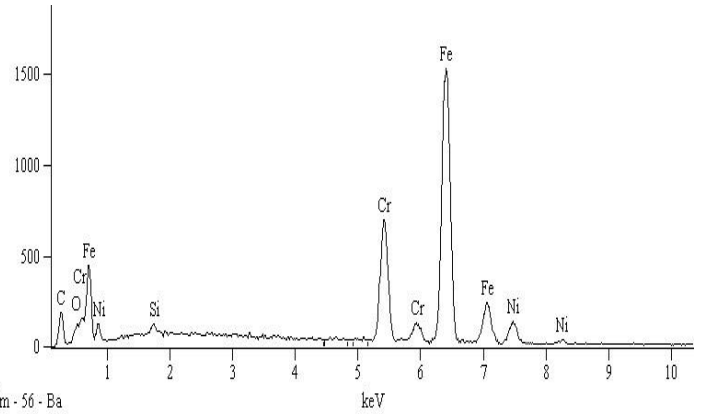
Kuvassa 6 nähdään näytteen Pelkkä hiomanauha no 2 pin-
nan epäpuhtauksien analyysitulokset. Partikkelin 3 hiilipitoi-
suus on suuri, mutta muut partikkelit vaikuttaisivat olevan
perusmateriaalia. Hiilipitoinen partikkeli sisältää myös pie-
niä määriä mm. hapetta, kalsiumia, natriumia, magnesiumia.

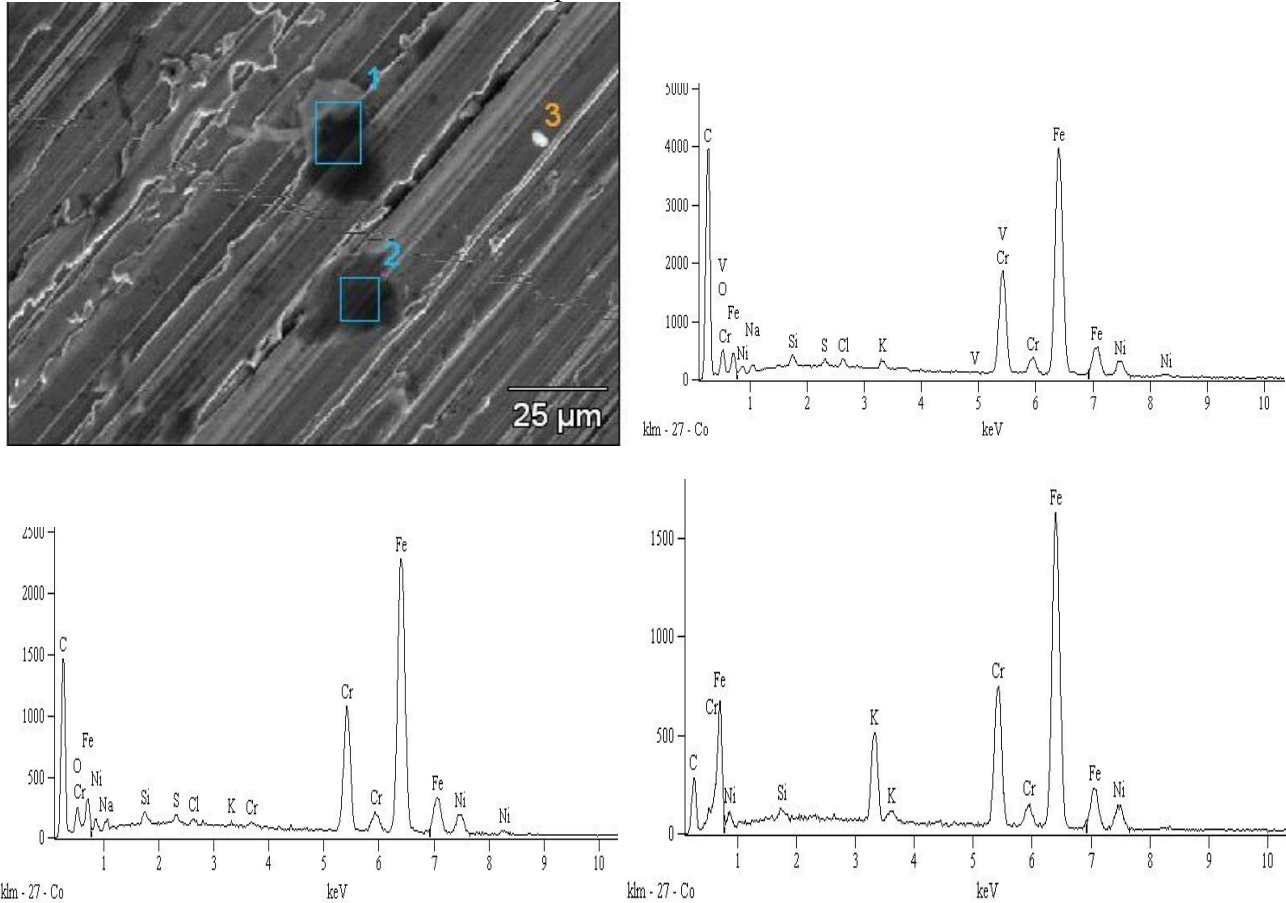
Kuvan 7, näyte Pelkkä hiomapaperi no 2, partikkelit 1 ja 2 ovat samankaltaisia ja sisältävät hiilen ohella happea, sekä pienempi määriä muita alkuaineita (O, Na, Si, S, Cl, K). Partikkeli 3 sisältää puolestaan kaliumia.

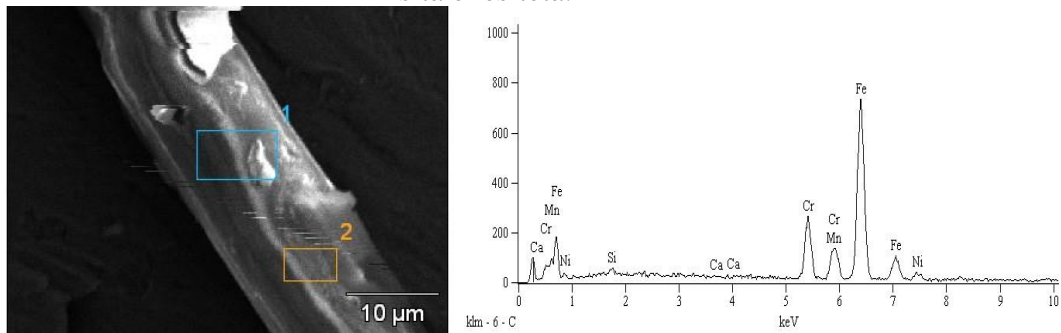
Näytteen pelkkä harja no 3 pinnalta löytyi myös ilmeisesti harjasta peräisin olevia teräskuituja (kuva 10). Alueen 2 analyysi ei huonon johtokyvyn takia ole luotettava, jonka takia sitä ei esitetä.

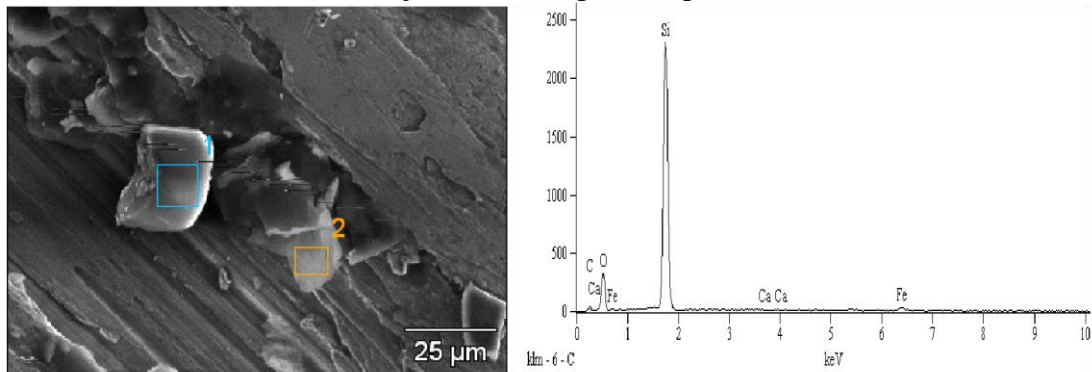
Näytteen Pelkkä harja no 3 pinnalta löydettiin myös partikkeli, joka koostuu pääosin piistä (kuva 11).

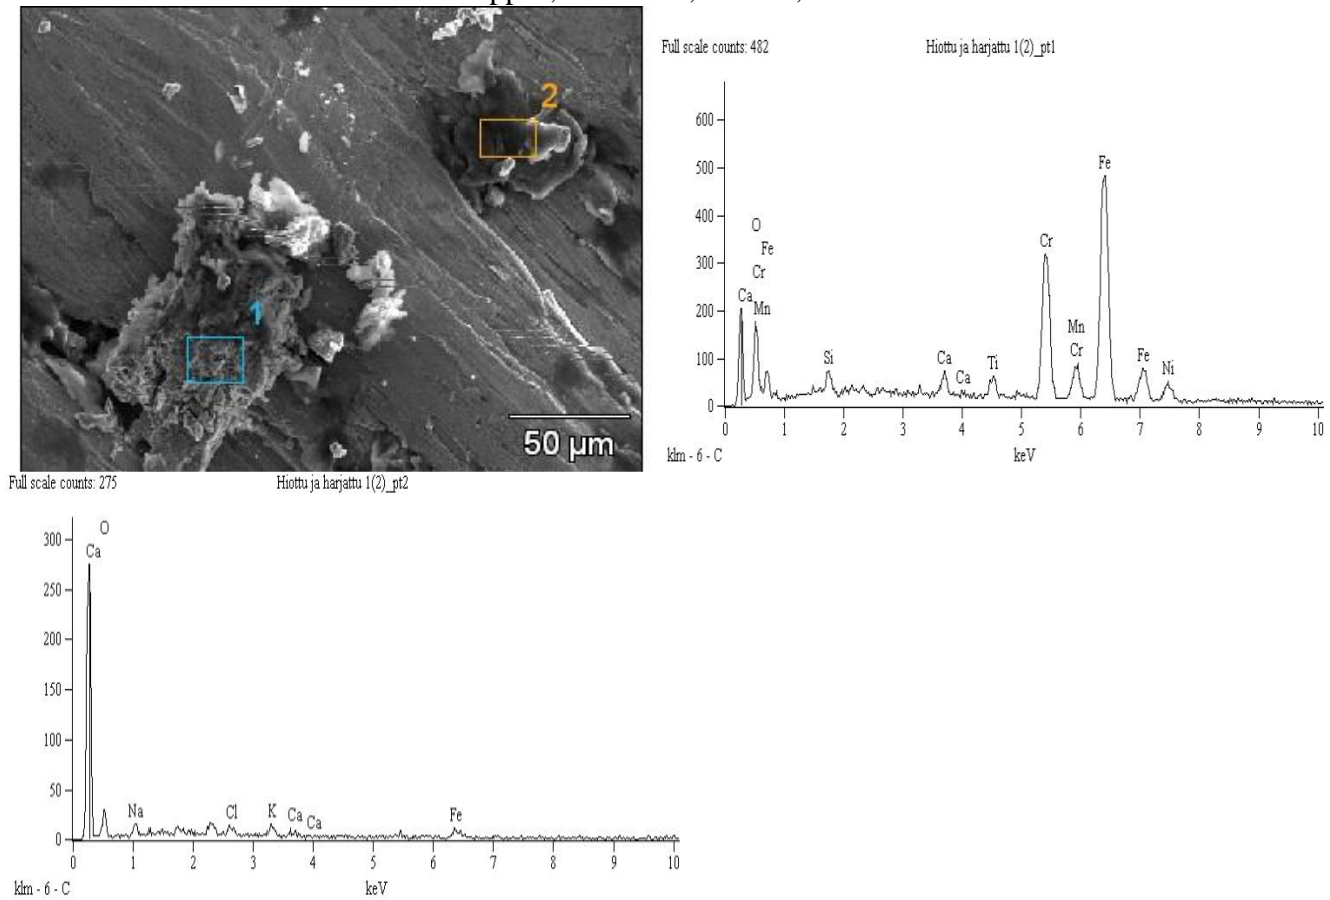
kromista, nikkelistä ja mangaanista. Partikkeli 2 sisältää runsaasti happea, natriumia, klooria, kaliumia sekä kalsiumia.
