**PIONEERIPUISTON PORTINPYLVÄI-
DEN RESTAUROINTI**
hoito-ohje ja dokumentointi

Opinnäytetyö
Restauroinnin koulutusohjelma

2019

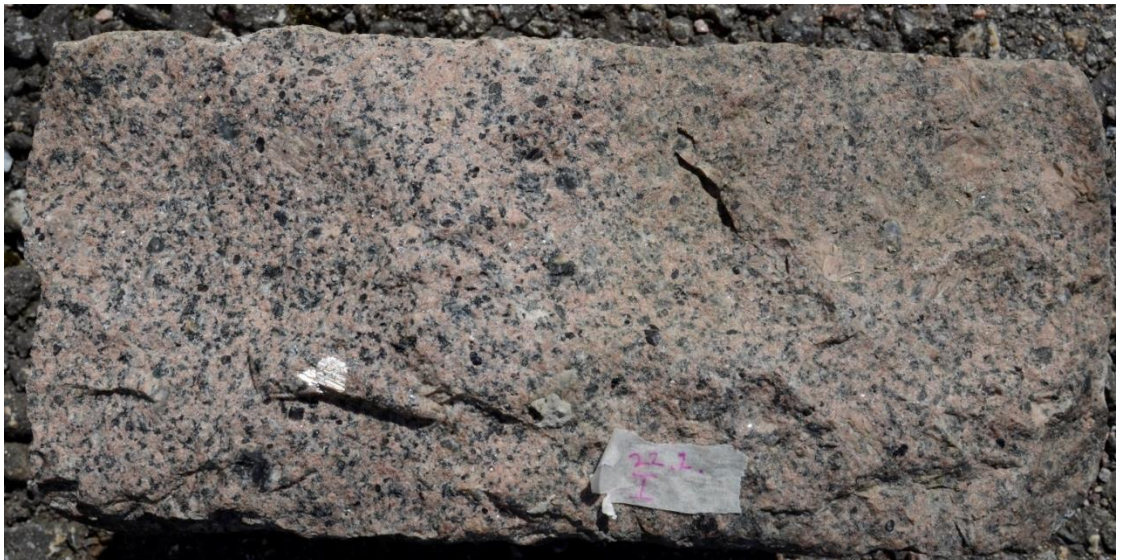
Kuva 4. Kuivajääpuhdistuskoe pylvään kivelle. Oikea puolisko on puhdistamaton (Heikkinen 2018)

Sekä laser- että kuivajääpuhdistusta on kokeiltu pylvään alkuperäisten kivi- ja laastipintojen puhdistukseen työsuunnitelman laatimisvaiheessa. Kuivajääpuhdistuksen tulos oli silmämääräisesti tarkasteltuna erinomainen sekä laasti- että

kivipinnoilla. Pinttynyt lika ja sammal irtosivat tasaisesti kauttaaltaan eikä koe-kappaleisiin syntynyt havaittavia vaurioita.

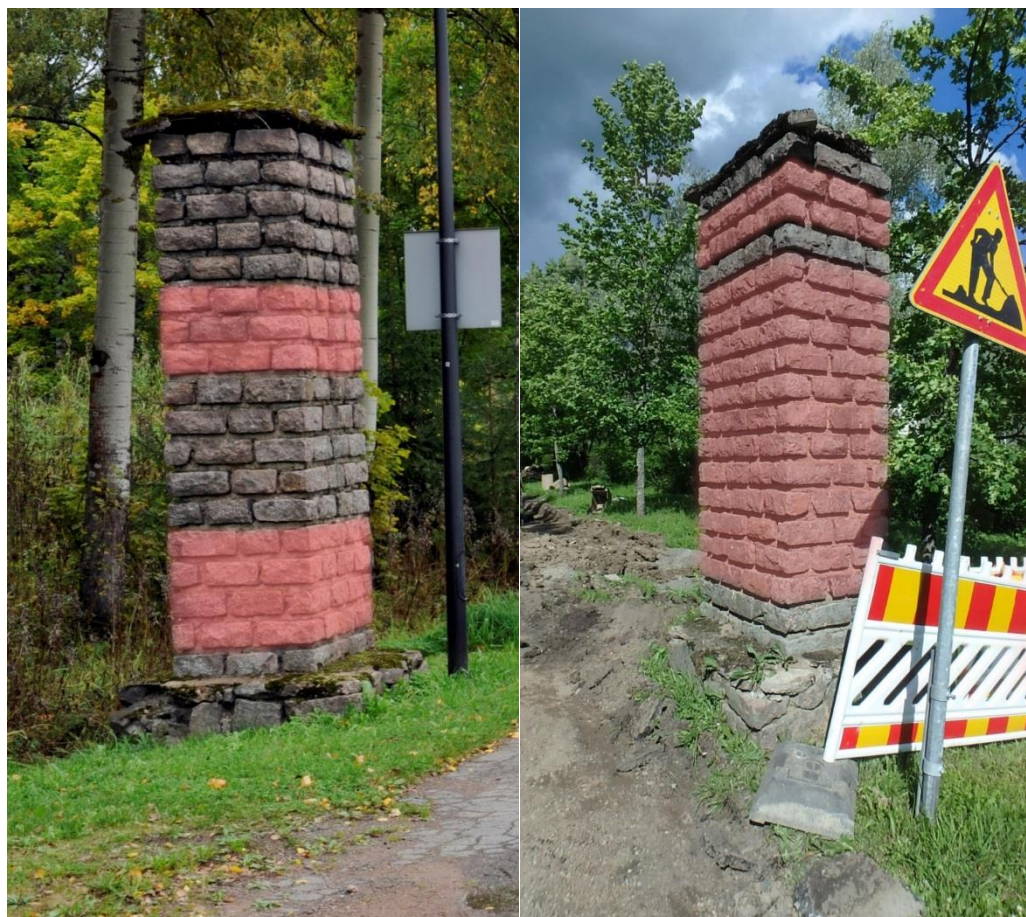
Pylväiden käsittely niitä siirrettäessä oli ollut kovakätistä. Pylväät oli ilmeisesti pyritty kaatamaan kuormalavojen päälle kokonaisina. Suurin yhtenäisenä osana säilynyt osa (kuva 5) käsitti kaksitoista varvia itäisen pylvään keskiosasta. Kaksi muuta suurempaa kappaletta olivat läntisen pylvään keskiosista: kolme ja neljä varvia käsittävät osat. Molemmissa kappaleissa oli edelleen kiinni yksittäisiä kiviä ylemmistä ja alemmista varveista. Osa kivistä oli edelleen kiinni maasta ylös kaivetuissa jalustoissa. Irtokiviä, joiden sijainti pylväissä oli tuntematon, oli 98 kappaletta. Yhteenlasku osoitti, että kiviä oli kadoksissa kaksitoista kappaletta. Kaikki tallessa olevat kivet olivat kuitenkin ehjiä ja soveltuvia käyttöön uudelleenpystytyksessä.

Kuva 4. Läntinen pylväs vasemmalla ja itäinen oikealla (Heikkinen 2018)

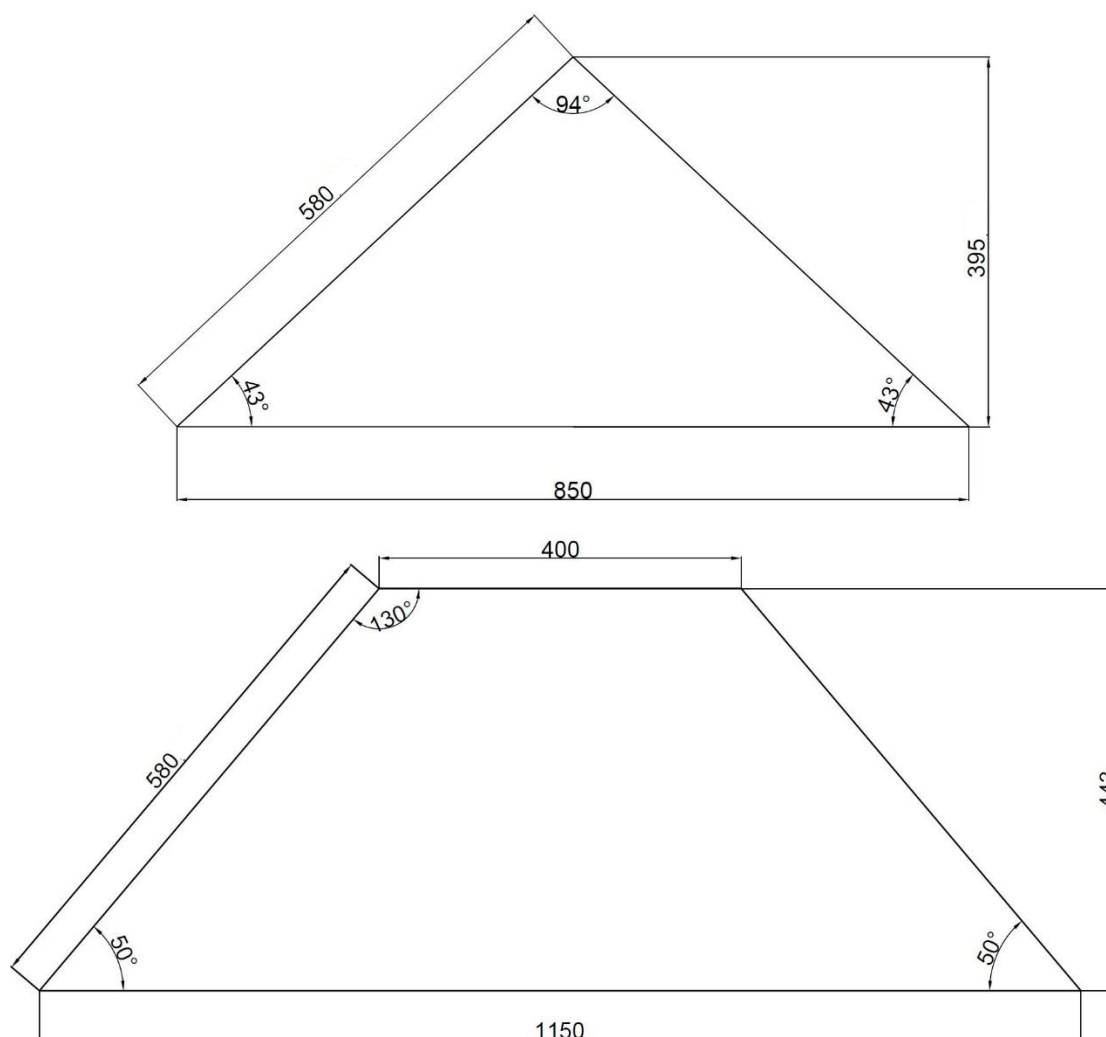
Pylväässä on kaksi osaa, joiden ylläpito ja mahdollinen vaihto tarvittaessa pidetään pylväiden elinkaarta merkittävästi. Pylvään hattu on altis sään rasitukselle ja voi hiljalleen hapertua reunastaan. Hatun tarkoitus on vähentää

Kuva 14. Pylvään hatun muottiin tarvittavat levyt (Heikkinen 2019)

sadeveden valumista pylvään pinnalla. Hatun vaihtaminen on tarvittaessa helppo toimenpide, kunhan uusi hattu on valettu. Kuvassa 14 esitetään hatun mitat, joiden avulla hatun muotin valmistus onnistuu.

Lisäksi hatun muotti tarvitsee reunat, joiden korkeus määrittää hatun räystään korkeuden. Reunan korkeus on noin 7 cm. Toinen vaihdettava osa on viisteinen laastikerros jalustan reunalla. Sen tehtävä on johtaa mahdolliset pylvästä pitkin valuvat vedet pois jalustalta ja ehkäistä näin veden seisomista jalustan päällä. Vanhan laastikerroksen voi piikata pois vaurioittamatta pylvästä. Uusi muotoillaan vanhan mukaiseksi, siihen valetaan 2 %:n kaato ulospäin.

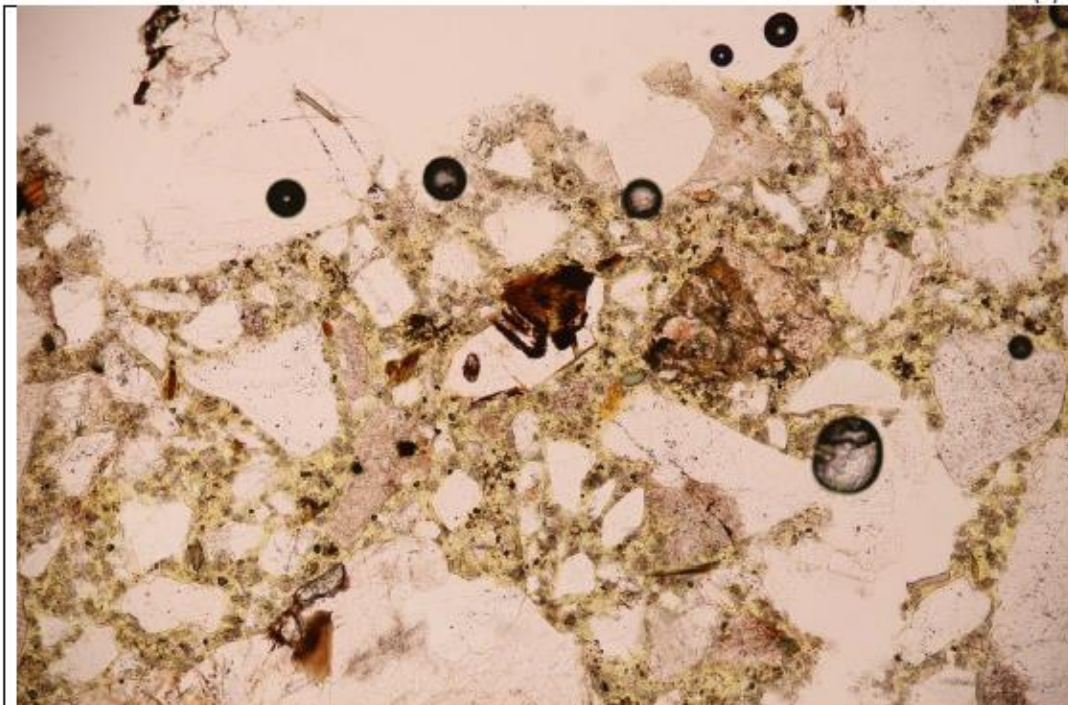
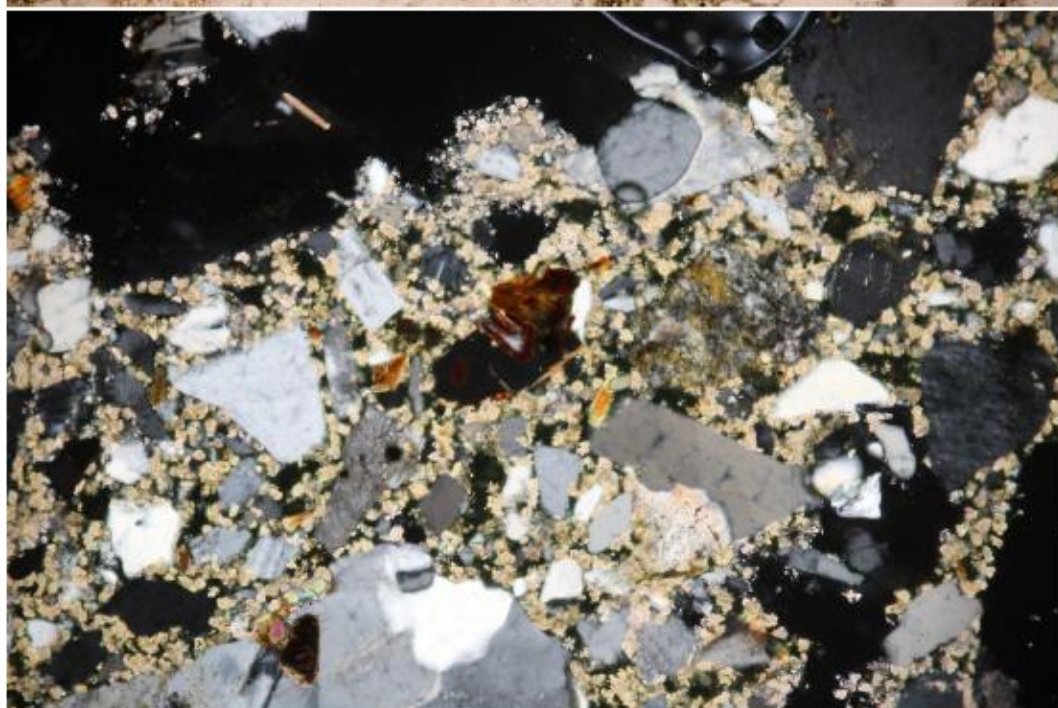
KUVAT 1 ja 2, Näyte 1. Sideaineen mikrorakenne on epätasainen ja arviolta mikrohuokoinen. Se on ilmeisesti osittain liuennut ja uudelleen kiteytynyt. Alemmassa kuvassa sama kohta kuin kuvassa 1 mutta analysaattori päällä. Kuvassa näkyy kirkkaina kiteytyneet karbonaattirakeet. Kuvien suurennos 100x.

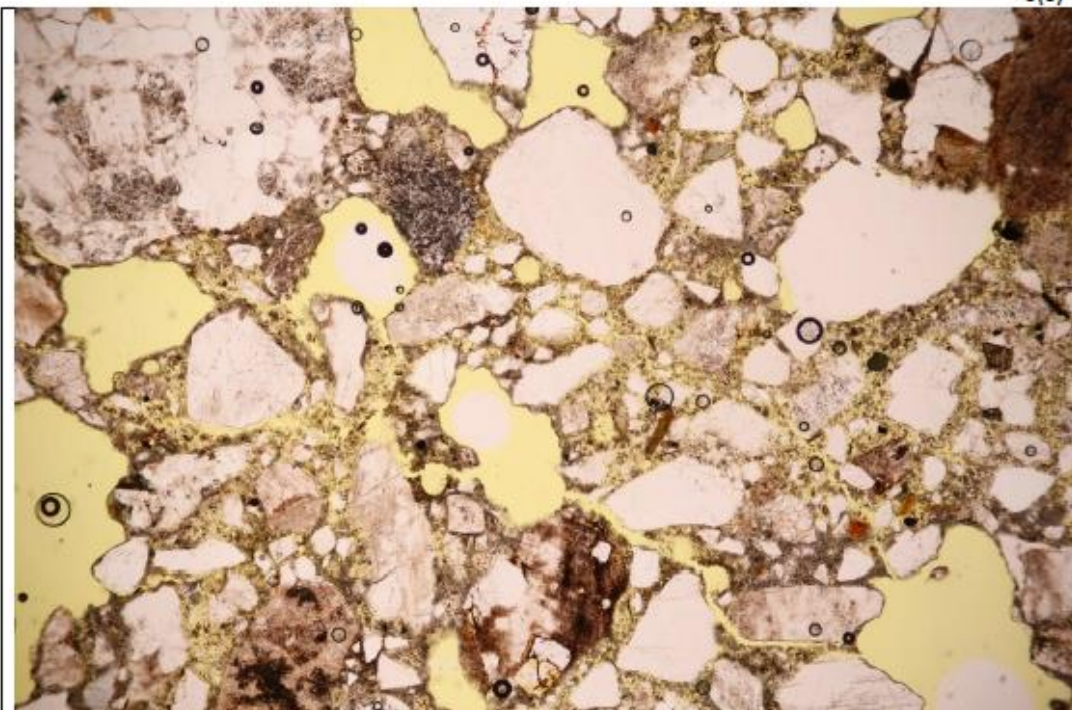
KUVA 3, Näyte 2. Kuvassa näkyy heikosti epäjatkuvaa mikrosäöilyä, mikä voi olla myöhemmän rapautumisen aiheuttamaa. Sideaineen rakenne on epätasainen ja osin arviolta liennut. Kuvan suurennos 40x.
