## **Limingan museoalueen kehittäminen**

Liida-Maria Honkanen  
Opinnäytetyö  
Kevät 2019  
Rakennusarkkitehdin tutkinto-ohjelma  
Oulun ammattikorkeakoulu

Tekijä: Iida-Maria Honkanen  
Opinnäytetyön nimi: Limingan museoalueen kehittäminen  
Opinnäytetyön nimi: Development Planning in the Museum Area of Liminka  
Työn ohjaaja: Seppo Perälä  
Työn valmistumislukukausi ja -vuosi: Kevät 2019  
Sivumäärä: 44 + 5 liitettä

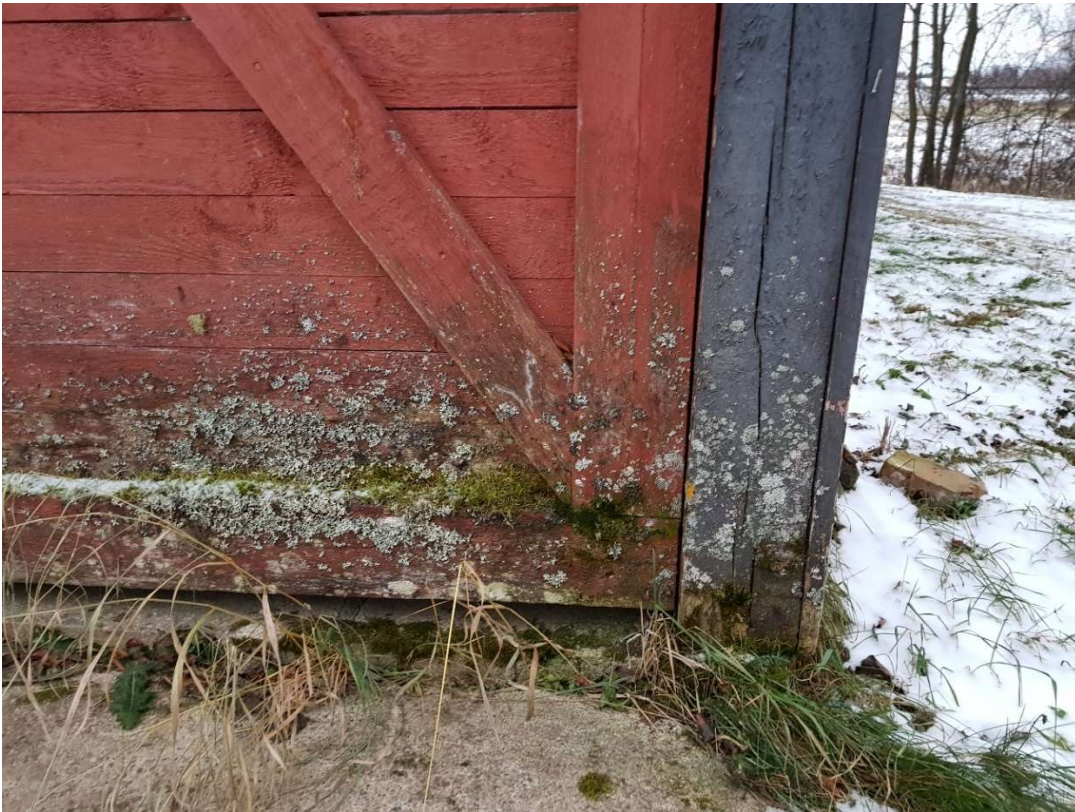
*Kuva 1. Ulkoseinien vierellä kasvillisuutta. Ulkoseinän puu rakenteet lähellä maanpintaa, mikä mahdollistaa kosteusvauriot puuosissa.*

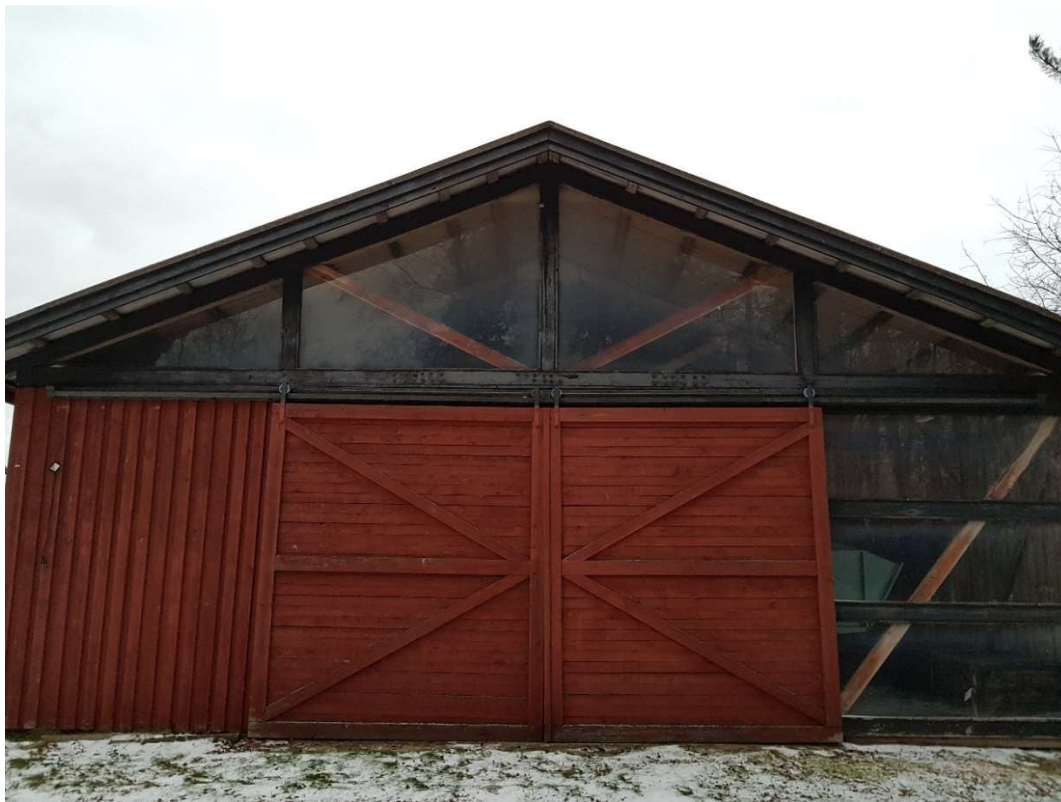
*Kuva 2. Julkisivu länteen. Ulkoseinät lähellä maanpintaa, jossa nurmikasvillisuutta. Mahdollistaa puuosien kosteusvaurion.*

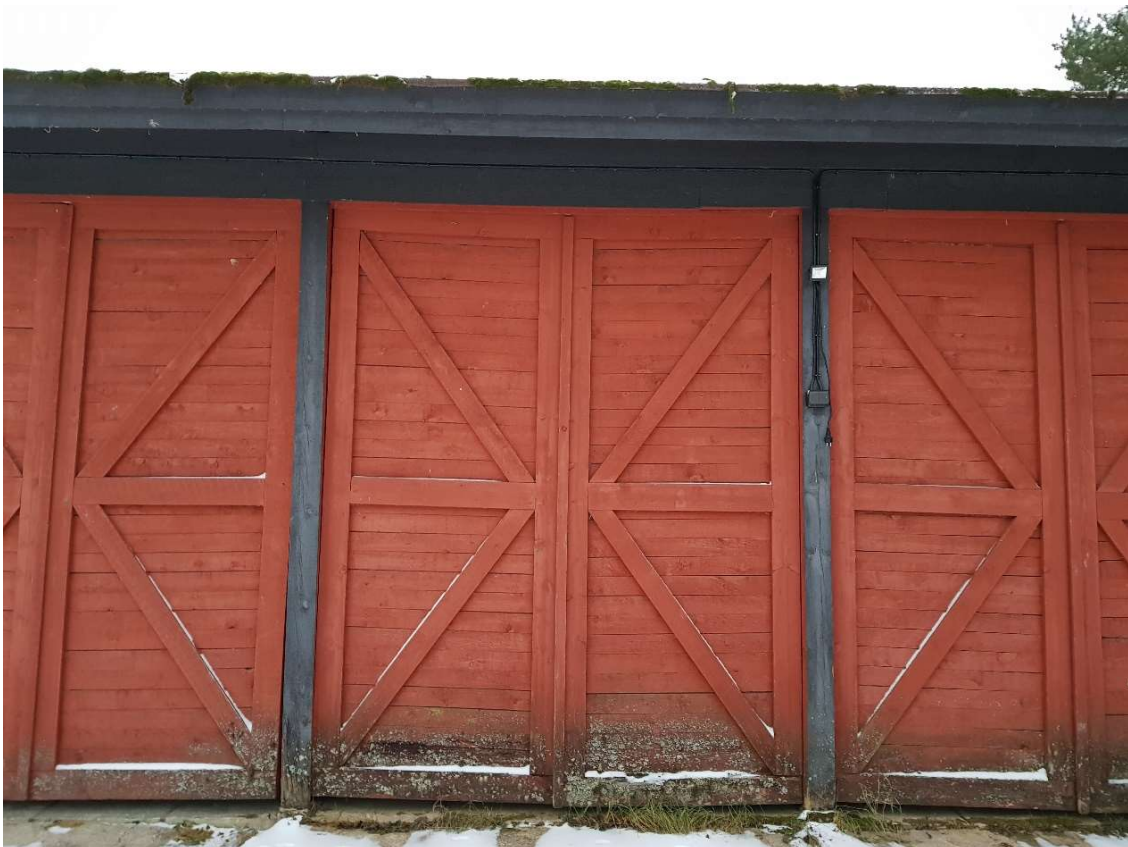
*Kuva 4. Lautaovien alareunassa on noin 30 cm korkeudelta saakka kosteusvaurioitunut.*

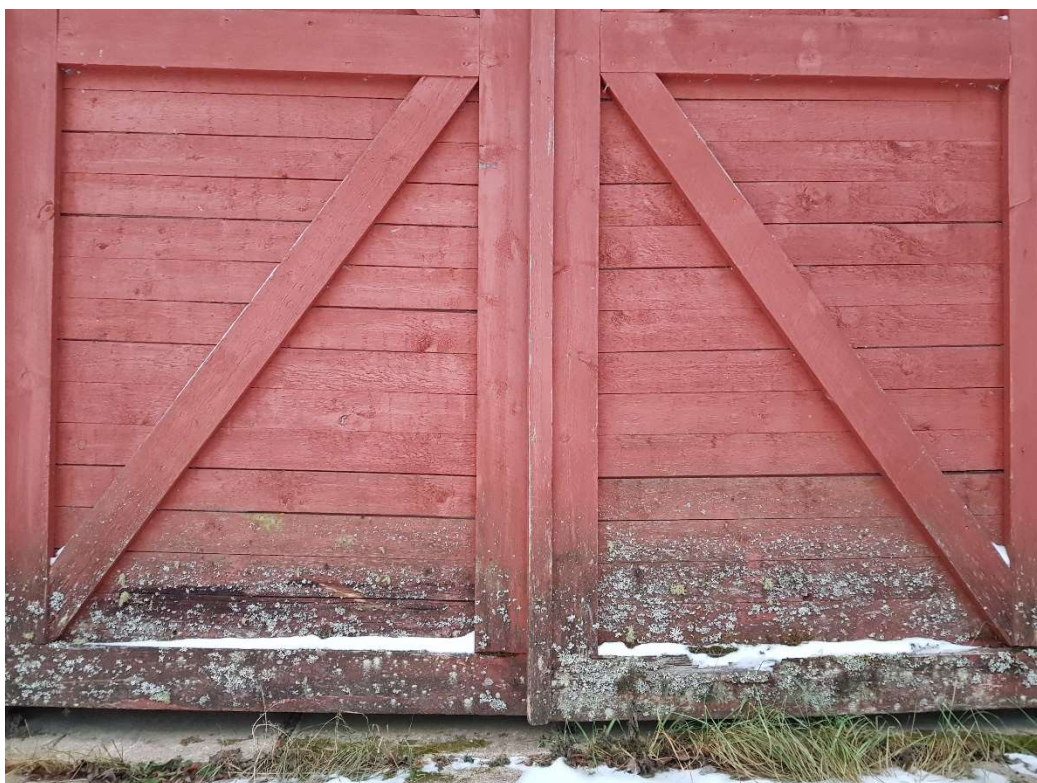
*Kuva 5. Ovien alareunassa sammalkasvustoa.*

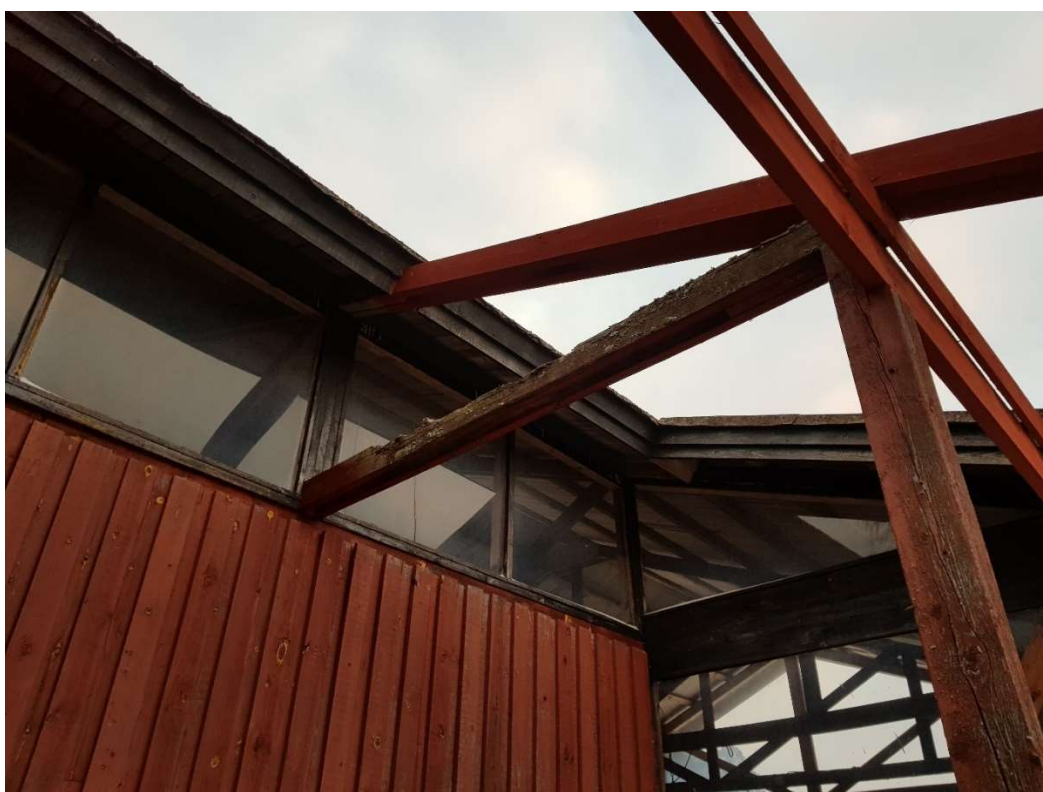
*Kuva 6. Sään aiheuttamaa rasitusta ulkopuolen puuosissa.*

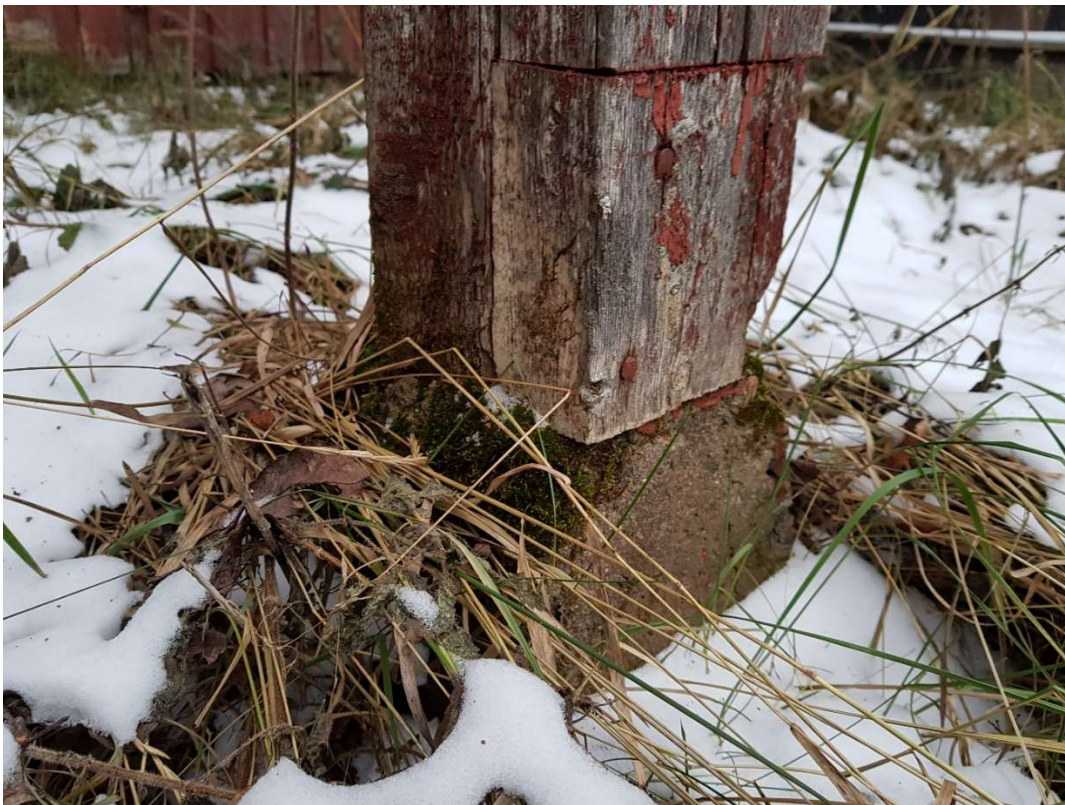
*Kuva 7. Perus- ja puupilarin liittymän vaurio.*

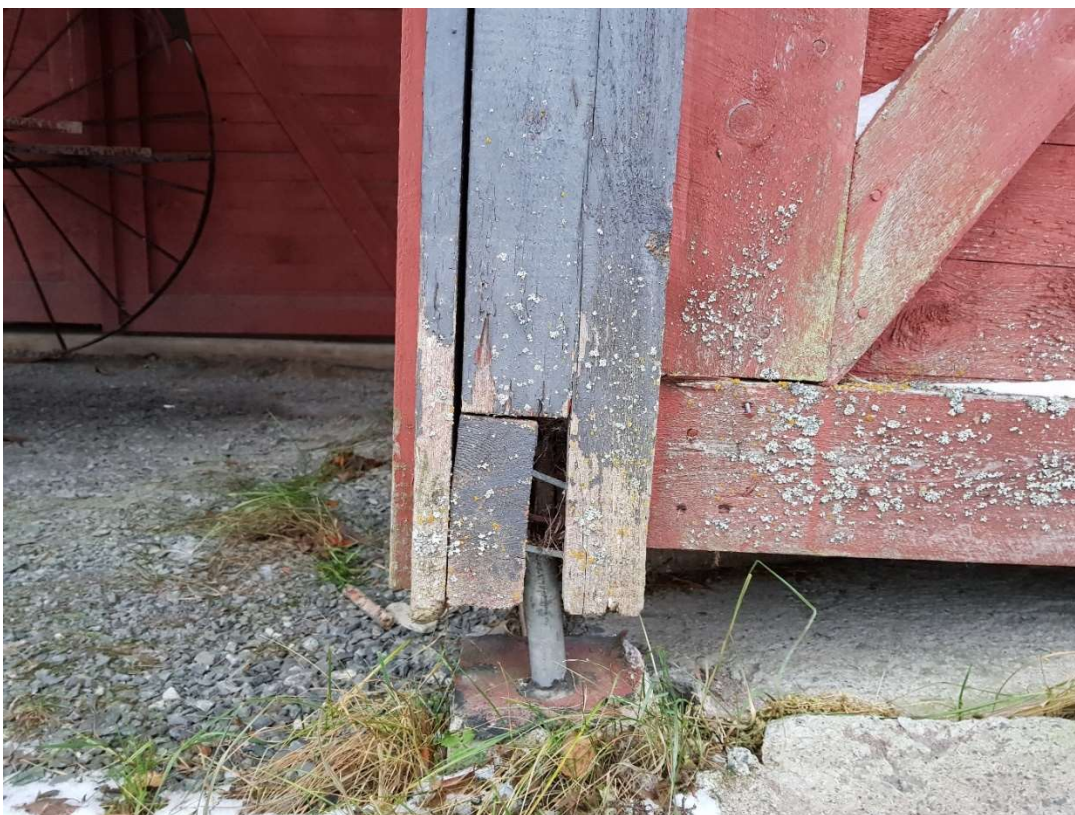
*Kuva 8. Alapohjalaatan painuminen ja vaikutus pilariin.*

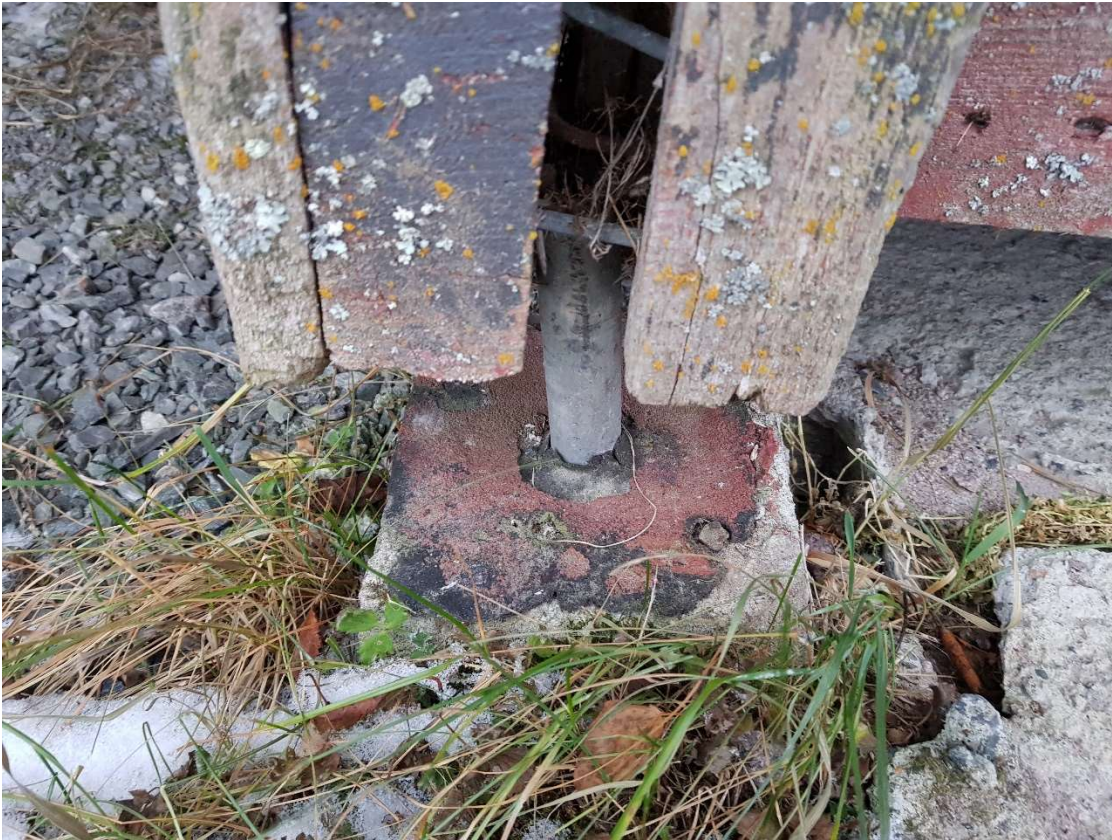
**1** Peruspilarit 28 kpl. Suunnitelmien mukainen upotus syvyys 800. Ulkoreunan pilareiden päiden veden eristeissä vaurioita.

*Kuva 9. Peruspilarin vedeneristyksessä vaurioita.*

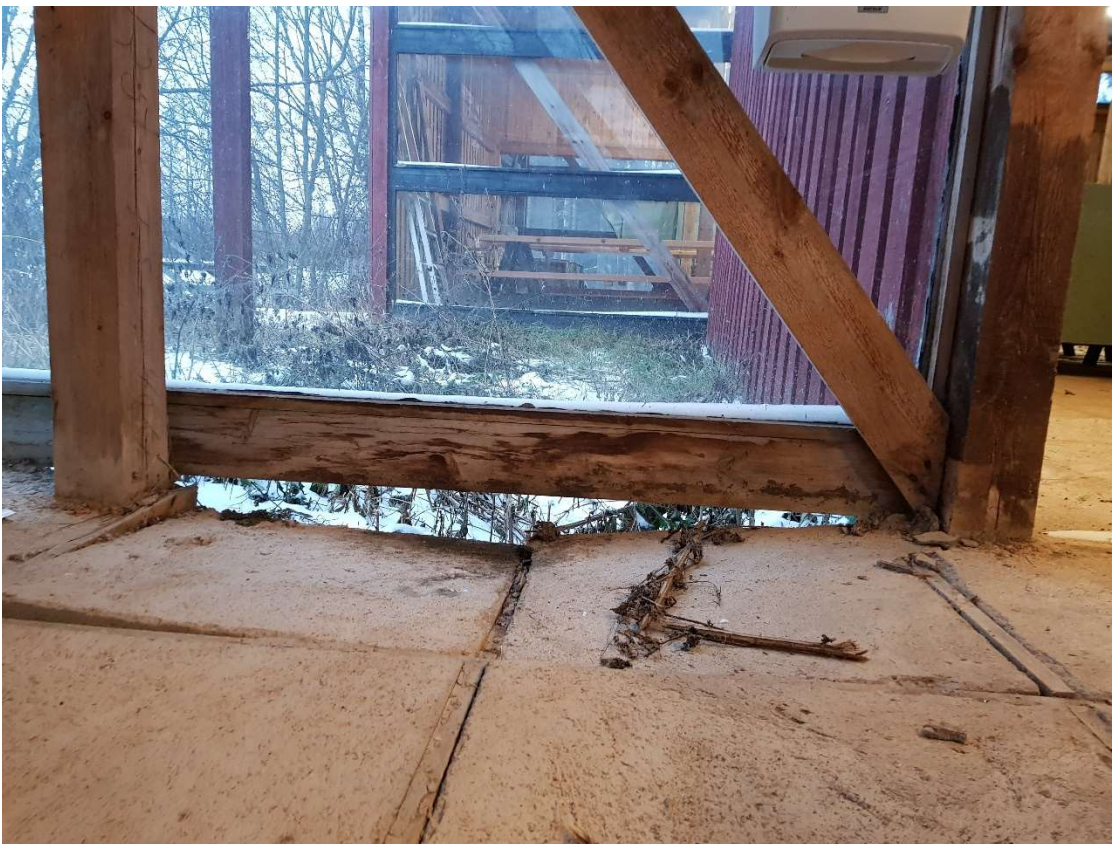
*Kuva 10. Alapohjan painumisia.*

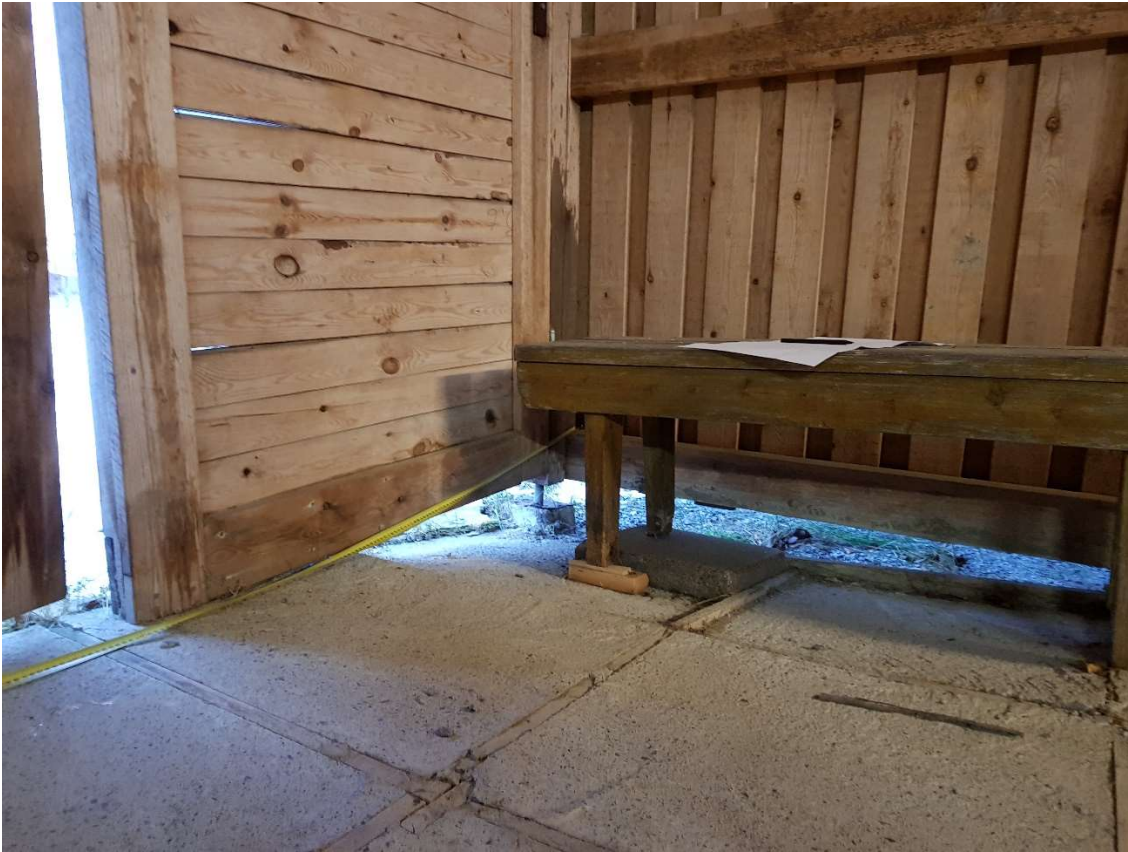
*Kuva 11. Alapohjalaatan painumisia.*

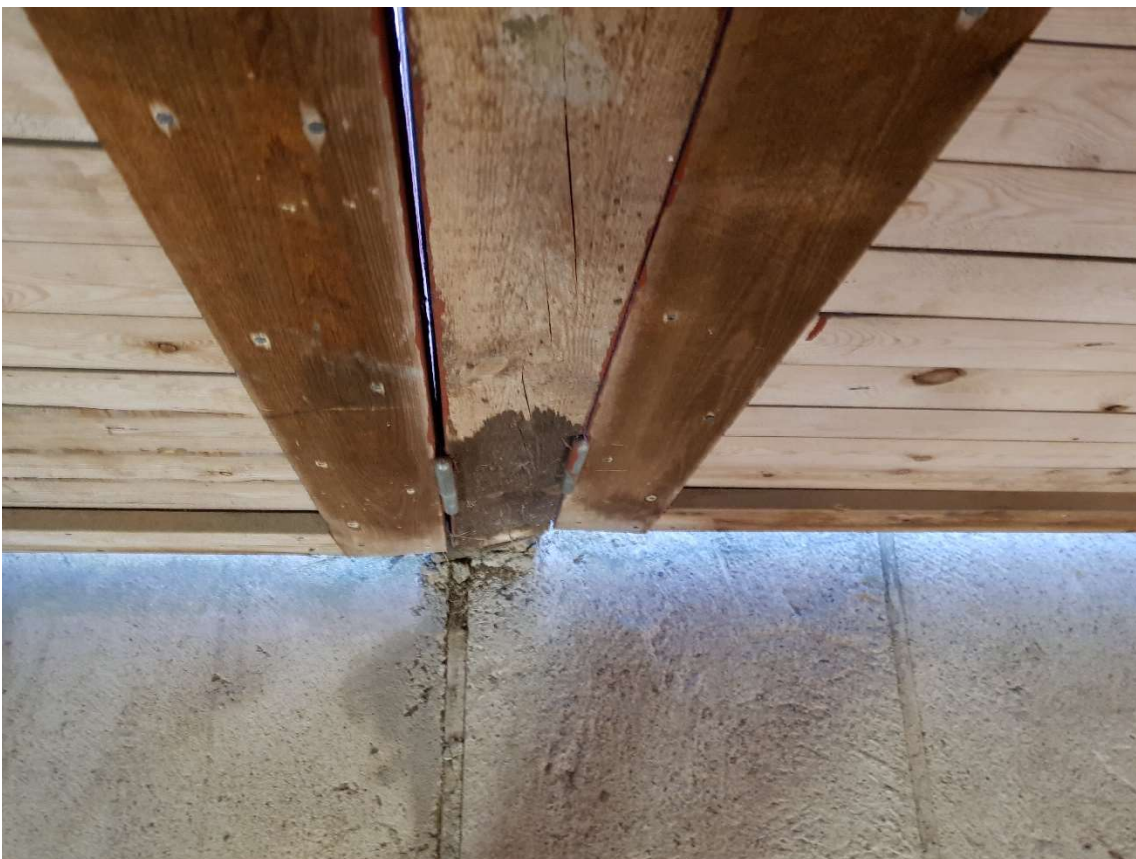
**2** 125x125 pilarit 28 kpl, jotka käsitelty puunsuoja-aineella. Ulkoreunan pilareiden alareunassa kosteusvaurioita. Pinnassa sammaloitumista. Kahden pilarin kohdalla nähtävissä taipumista, josta seuraa katon notkahtaminen.

*Kuva 12. Pilari alkanut kiertymään.*

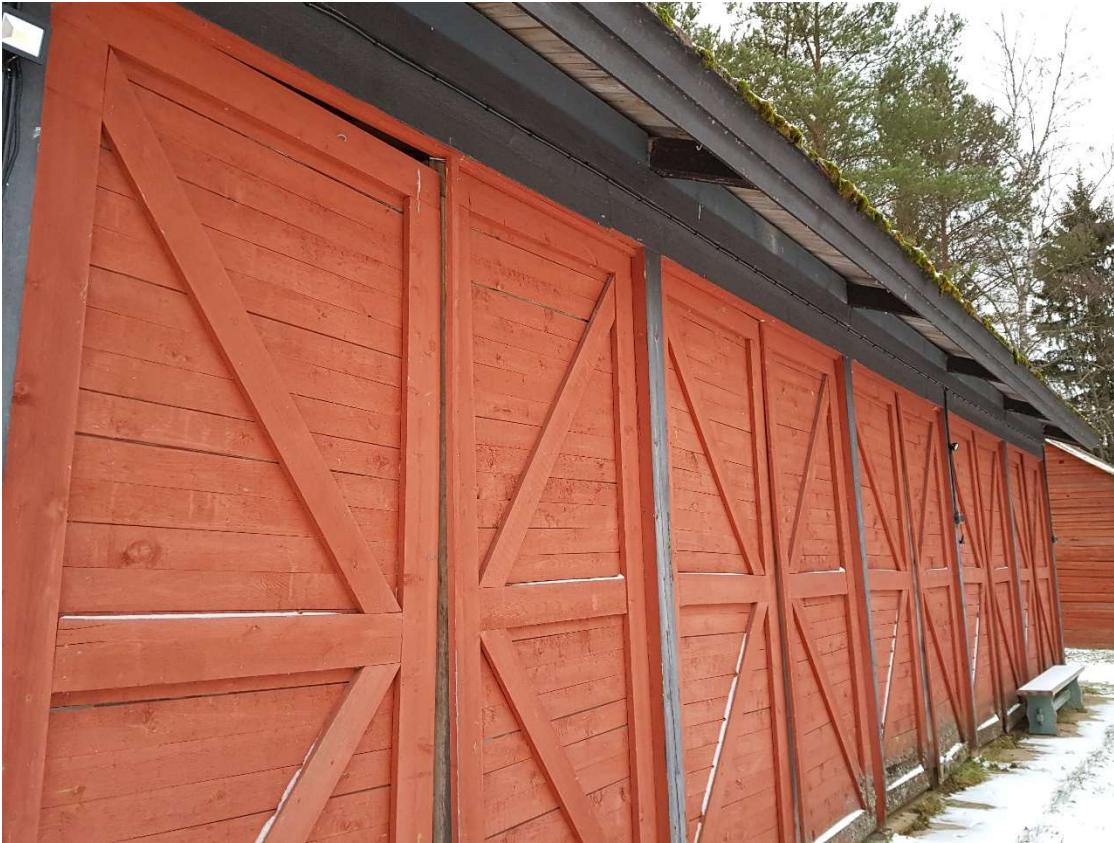
Vesikatolla havaittiin sammalkasvustoa, joka pahimmillaan on voinut vaurioittaa olevaa huopakatetta ja kattorakenteita. Sisäänkäyntikatoksen ristikoissa ja rakennuksen sisäpuolella kattoristikoiden nurkissa näkyi tummentumaa, joka voi olla merkki homeesta. Lisäksi ristikoiden naulauksissa näkyi korroosion merkkejä.

*Kuva 13. Vesikatteessa sammaloitumista.*

Vesikaton korjaukseen huomioitiin uusi vesikate toiselle lappeelle ja toisen lappeen pinnoitus, vaurioituneiden rakenteiden korjaus 20 %:n laajuudelta ja vesikaton sadevesijärjestelmän lisäys. Toimenpiteiden kustannusarvio on noin 13 055 €. Mikäli kattorakenteet jouduttaisiin uusimaan, uusittaisiin myös vesikate kauttaaltaan, mikä nostaisi kustannuksia noin 5 770 €.

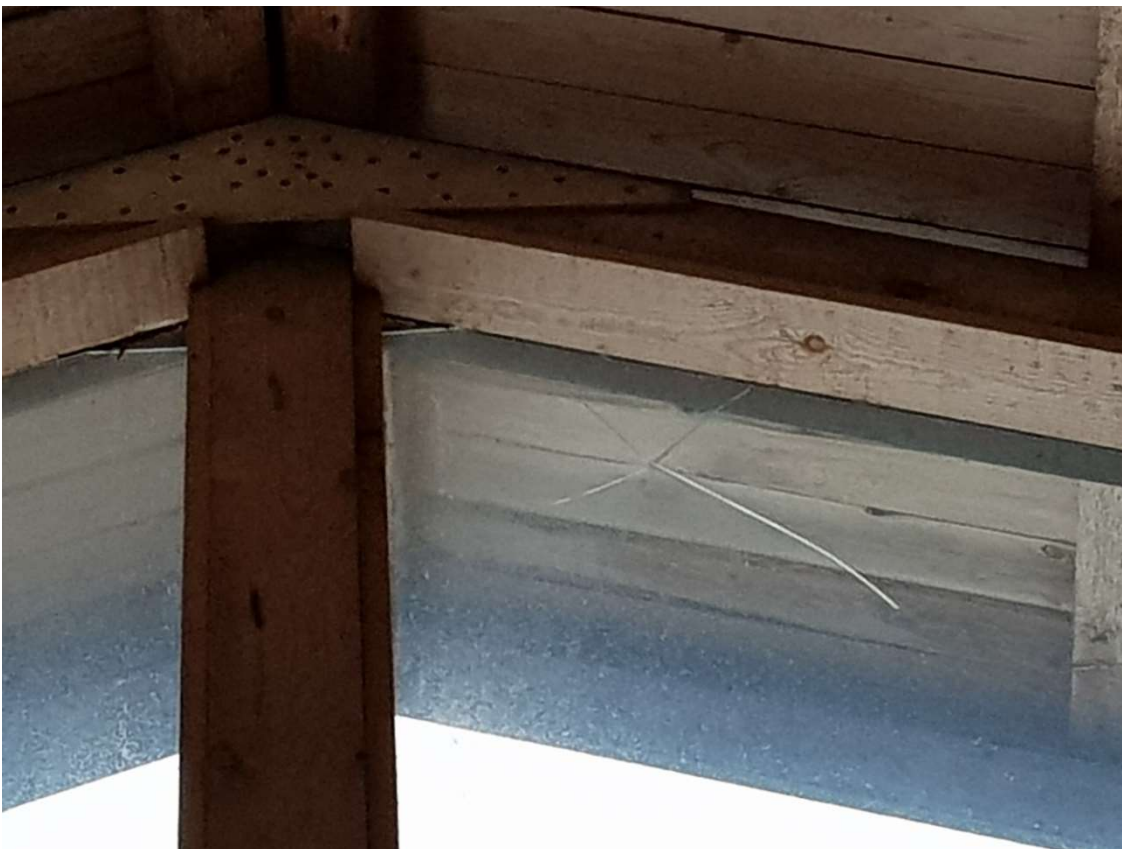
- 1242 Ikkunat **2** Ikkunalasit 1 lasiset. Puuosat sisäpuolelta käsittelemätöntä lauttaa, ulkopuolella tummanruskea käsittely. Pieniä vaurioita lasissa (halkeama). Se voi johtua rakenteiden painumisesta. Rakenteen ikä on yli 30 vuotta. Maalipinnan huoltomaalaus 5-20 vuoden välein.
- 1243 Ulko-ovet **2** Puulautaovet 8 kpl pohjois julkisivulla, joista kolme on katoksen alla. Liuku-ovet päädyissä. Alareuna lähellä maanpintaa, maali lohkeillut ja pinta osittain sammaloitunut (5 kpl). Lautaverhoilun huoltomaalaus tarve 5-20 vuodenvälein. Uusiminen 30-70 vuoden kuluessa. Ovien uusiminen (5kpl pariovet, 2 kpl liukuovet) 5 vuoden kuluessa.

*Kuva 14. Päätykolmion lasissa halkeama.*
