Prosessi- ja materiaalitekniikka

2019

# TUULILASIN VALMISTUKSESSA MUODOSTUVIEN KUPLIEN KARTOITTAMINEN

# ANALYSIS OF UNDESIRABLE BUBBLE FORMATION DURING WINDSHIELD MANUFACTURING PROCESS

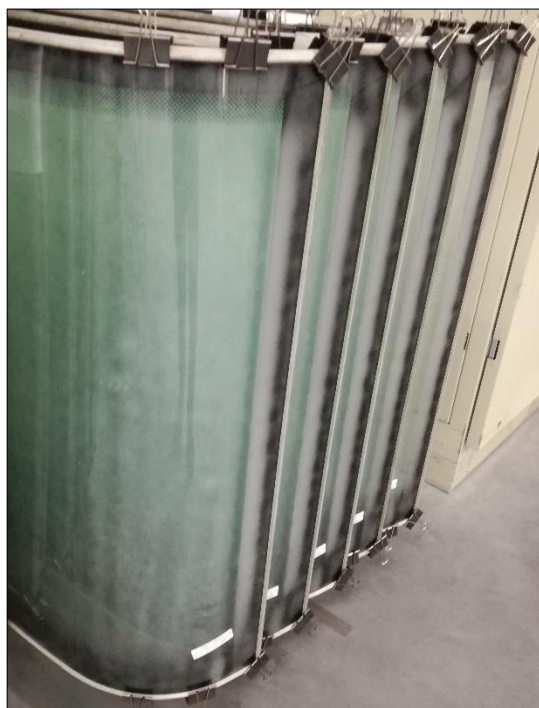
Kuva 6. Mahdollinen kuplan muodostumisen aiheuttaja – lasin reunan ja kalvon ennenaikainen saumautuminen ennen autoklaavausta.

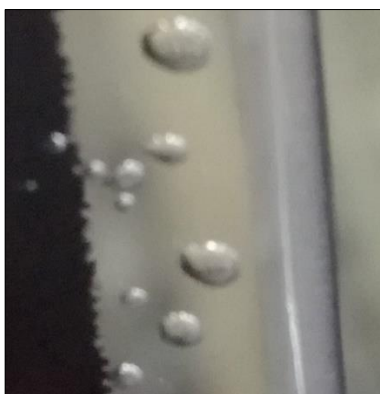
Yksittäinen kupla lasin reunoilla on mahdollisesti syntynyt, kun autoklaavauksen viimeisen syklin aikana on päästetty painetta ulos ja autoklaavissa on ollut vielä liian korkea lämpötila. Tällöin PVB-kalvo saattaa olla vielä pehmeää. Kuplien jäädessä vaille paineen aiheuttamaa puristusta, mikä muuten pusertaisi ne ulos materiaalista, ne jäävät lasin reunoille, kuten Kuvassa 7. Myös autoklaavin liika kosteus tai heikosti tiivistetyt reunat lasissa ovat voineet aiheuttaa kuplan muodostumisen.<sup>6</sup>

Kuva 7. Yksittäisiä pallomaisia kuplia lasin reunalla.

Kuplatyyppin muodostumisen ehkäisemiseksi viimeisen autoklaavaussyklin jäähtytyksen tulisi olla alle 45 °C. Autoklaavin kosteus on pidettävä mahdollisimman alhaisena ja mahdollinen kosteus on kuivattava tarvittaessa. Reunojen tiivistymistä voidaan varmistaa tiivistysaineilla, esimerkiksi ruiskuttamalla lasin reunoille tripropyleeniglykolimetyylieetteriä (Dowanolia).<sup>6</sup>

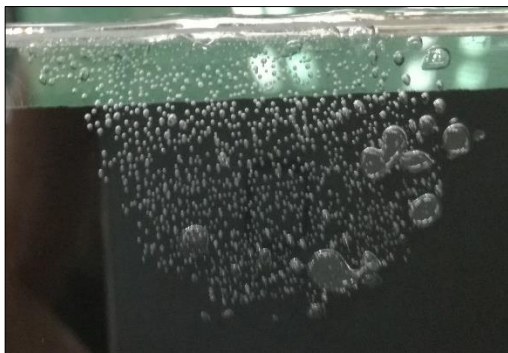
Kuplia saattaa syntyä aivan lasin reunoille ryhmittäin. Kuvan 8 mukaisesti kuplien sijainti on keskittynyt yhteen kohtaan lasia, mutta niiden koko saattaa vaihdella. Syyinä on yleensä puutteellinen tiivistys laminoinnin alussa tai auennut tiivistys ennen esilaminointia.<sup>8</sup>

Kuva 8. Ryhmittyneet kuplat.

Kuplatyyppin ehkäisemiseksi voidaan nostaa esilaminoinnin lämpötilaa. Lasien ja PVB-kalvon tiivistyminen voidaan varmistaa leikkaamalla laminoinnissa kalvon koko hieman pidempää lasia suuremmaksi. Muodostuvan komposiitin tiivistyksen kontaktialueeseen, eli lasin reunaan, kohdistuva paine tulisi varmistaa autoklaavauksen aikana imuletkun tiiveydellä sekä alipaineen ylläpitämisellä.<sup>6</sup>

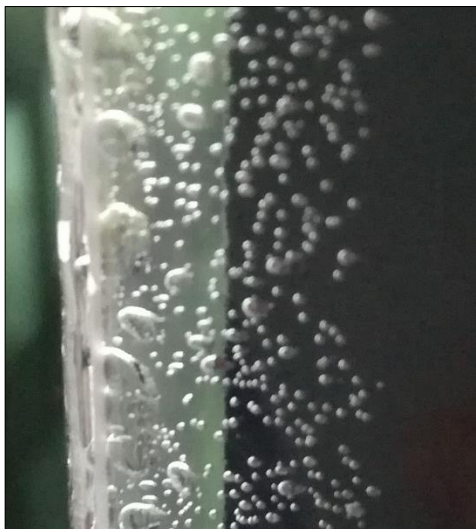
Kuplat ovat edellä mainittuihin ryhmittyneisiin kupliin verrattuna samankaltaisia, mutta kuten Kuvasta 9 voidaan nähdä, ne ovat ulkonäöltään sameampia. Niiden muodostuminen havaitaan usein jo laminoinnin jälkeen ennen autoklaavausta vaaleina ja läpikuultavina alueina.<sup>8</sup>

Syynä kuplatyyppin muodostumiseen saattaa olla lasiparien epäsopivuus tai epätäsmällinen keskitys toisiinsa nähden, josta syntyy poikkeama lasien välille. Tämä aiheuttaa sen, että lasi ja kalvo eivät muodosta tiivistä saumaa, vaan väliin pääsee ilmaa ja kosteutta, jotka muodostavat kuplan. Kuplatyyppi muodostuu autoklaavausprosessissa, kun autoklaavaussyklin aikana paine on liian alhainen samalla, kun lämpötila nousee nopeasti. Tämän lisäksi väärän kokoinen tai huonosti aseteltu PVB-kalvo saattaa aiheuttaa sameiden kuplaryhmittymien syntymistä. Myös liian tiukkaan toisiinsa liitetyt materiaalit voivat olla syynä kuplatyyppin muodostumiselle.<sup>8</sup>

Kuva 9. Ryhmittyneet sameat kuplat.

Kuplatyyppien muodostumista voidaan ehkäistä varmistamalla lasiparien sopivuus ja oikeanlainen keskittäminen toisiinsa nähden. Autoklaavausprosessin oikeanlainen toiminta tulisi varmistaa, jotta syklien paineen ja lämpötilan suhde on oikeanlainen. Laminoititilan olosuhteita on seurattava ja muutoksiin on reagoitava välittömästi. Laminoitiprosessissa tulisi PVB-kalvosta leikata työohjeiden mukainen kappale, jotta kalvo peittää pidemmän lasin kokonaan niin, että kalvo tulee hieman lasin reunan yli saumautumisen onnistumiseksi. PVB-kalvo tulisi valita ja asettaa työohjeiden mukaisesti, jotta materiaalit eivät jää liian tiukkaan toisiinsa.<sup>6</sup>

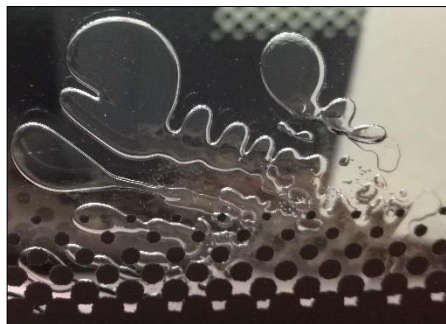
Lasin ja PVB-kalvon väliin jäädessä suuri määrä kosteutta syntyy kuplan muodostumiselle alkupiste. Autoklaavauksessa lasi lämpenee ja lasin väliin jäänyt kosteus laajenee alkupisteestä muodostaen kuplia leveänä rykelmänä. Kuvasta 10 ilmenee kuplan alkupiste ja sen laajentuminen. Riippuen kosteuden sijainnista kuplat eivät välttämättä poistu autoklaavauksen aikana. Kosteus voi johtua lasien puutteellisesta kuivaamisesta taivutuksen ja laminoinnin välisessä puhdistuksessa. Kosteutta saattaa myös kondensoitua ilmasta lasin tai PVB-kalvon pintaan.<sup>6</sup>

Kuva 10. Kosteudesta johtuva kupla.

Kuivaus tulisi suorittaa puhdistuksen jälkeen ennen laminointia, jotta kosteutta ei jää lasien pinnalle. PVB-kalvot on säilytettävä ja kuljetettava niin, että ne eivät ole pääse kontaktiin veden tai kosteuden kanssa. Laminointitilan olosuhteet on pidettävä sellaisena, että kosteutta ei pääse tiivistymään tilan rakenteisiin tai käytettäviin materiaaleihin. Kalvo on kuivattava välittömästi, jos siinä havaitaan vettä. Ennen laminointivaihetta tulisi varmistaa, ettei kalvon ja lasien väliin ole jäänyt kosteutta.<sup>6</sup>

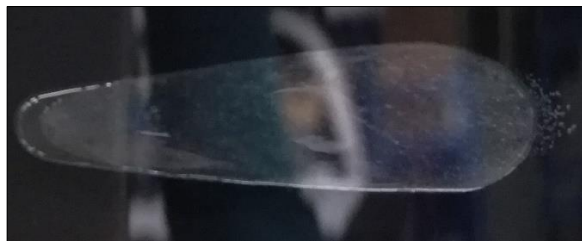
Noin 0,2 mm tai suurempi poikkeama lasiparin lasien välillä aiheuttaa mahdollisuuden kuplan muodostumiselle.<sup>27</sup> Syy tähän ilmataskun aiheuttamaan kontaminaatioon voidaan havaita jo ennen laminointia tapahtuvissa työvaiheissa. Myös ylimääräisen partikkelin aiheuttama kontaminaatio voi tapahtua aikaisemmissa työvaiheissa.

Komposiittiin kuulumattoman partikkelin ympärille muodostuu kupla autoklavoinnin aikana, jos sen paksuus on niin suuri, ettei kalvo pysty täyttämään sen aiheuttamaa ilmataskua. Kuplan koko ja kuplien määrä riippuu vieraan materiaalin esiintymistiheydestä ja -laajuudesta lasissa tai kalvossa. Kuplan sijainti riippuu työvaiheesta, jossa kontaminaatio on syntynyt. Työvaiheet, joissa suoritetaan manuaalista työtä ovat alttiimpia kontaminaation syntymiselle.<sup>6</sup>

Kuva 11. Lasiparin välisenpoikkeaman aiheuttama kupla.

Kontaminaatiota voidaan välttää pitämällä työskentelyvälineet sekä työpisteet ja niiden ympäristöt siisteinä. Laminoititilassa on käytettävä asianmukaisia suojarusteita. Lasimateriaalille tehtävät puhdistukset on tehtävä huolellisesti, sekä ennen laminoitiprosessia suoritettavien työvaiheiden laatu on tarkastettava viimeistään ennen laminoinnin aloittamista. Jos kontaminaatiosta johtuvia kuplia esiintyy, on kontaminaation aiheuttanut tekijä analysoitava sekä jäljitettävä uuden kontaminaation välttämiseksi.<sup>6</sup>

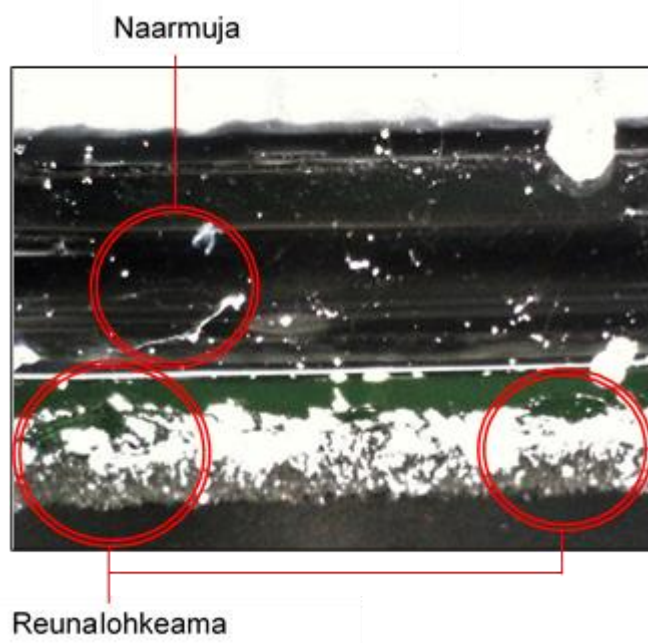
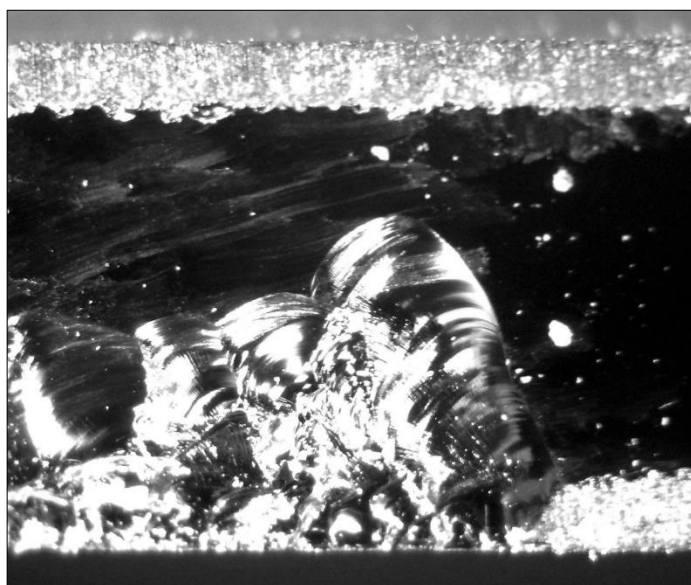
Nauhahiomakoneen sekä CNC-hiomakoneen hiomalaatua verrattiin mikroskooppikameran avulla. Kuvista 14 ja 15 voidaan nähdä, kuinka nauhahiomakoneen hiomajälki on repivämpiä verrattuna CNC-hiomakoneen hiomajälkeen (Kuvat 16 ja 17). Nauhahiomakoneella hiotuissa lasissa reunalohkeamat ovat syvemmällä lasissa.

Kuva 14. Suurennos nauhahiomakoneella hiotun lasin hiomajäljistä.

Kuva 15. Suurennos nauhahiomakoneen hiomajäljestä lasin reunasta.

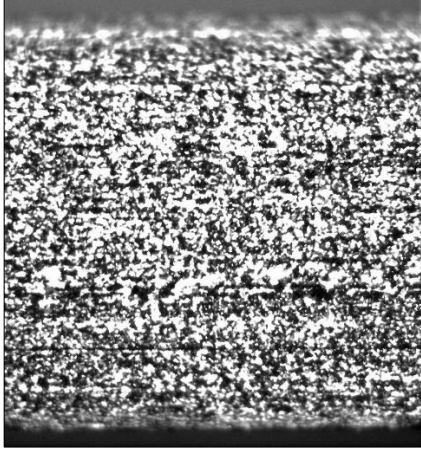
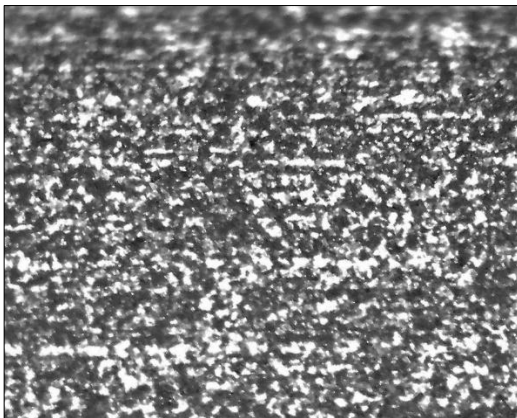
CNC-hionnan hiontajälkeä verrattiin ennen ja jälkeen hiontajäähdytinaineen lisäyksen. Hiontajäähdytinnesteen tarkoituksena on pehmentää hiomakiven jäähdytysvettä sekä tehostaa kiven jäähtymistä. Aineen käyttö vähentäisi hionnassa syntyvien reunalohkeamien määrää.<sup>10</sup> Kuvissa 16 ja 17 ei ole eroa hiontalaadussa. Reunalohkeamaa on CNC-hionnassa aina hieman, mutta normaalista poikkeavaa

reunalohkeamaa ei näkynyt mikroskooppikuvissa. Hiontajäljen ollessa ennestään jo hyvällä tasolla jäähdytinaineen lisäys ei tuonut tämän testin perusteella tuotteeseen merkittävää vaikutusta.

Kuva 16. CNC-hiontakoneen hiomajälki ennen hiontajäähdytinaineen lisäystä.

Kuva 17. CNC-hiomakoneen hiomajälki hiontajäähdytinaineen lisäyksen jälkeen.
