**Kannuksen Kiistolan päärakennuksen alapohjan vauriokartoitus ja korjaussuunnitelma**

Opinnäytetyö

Kevät 2011

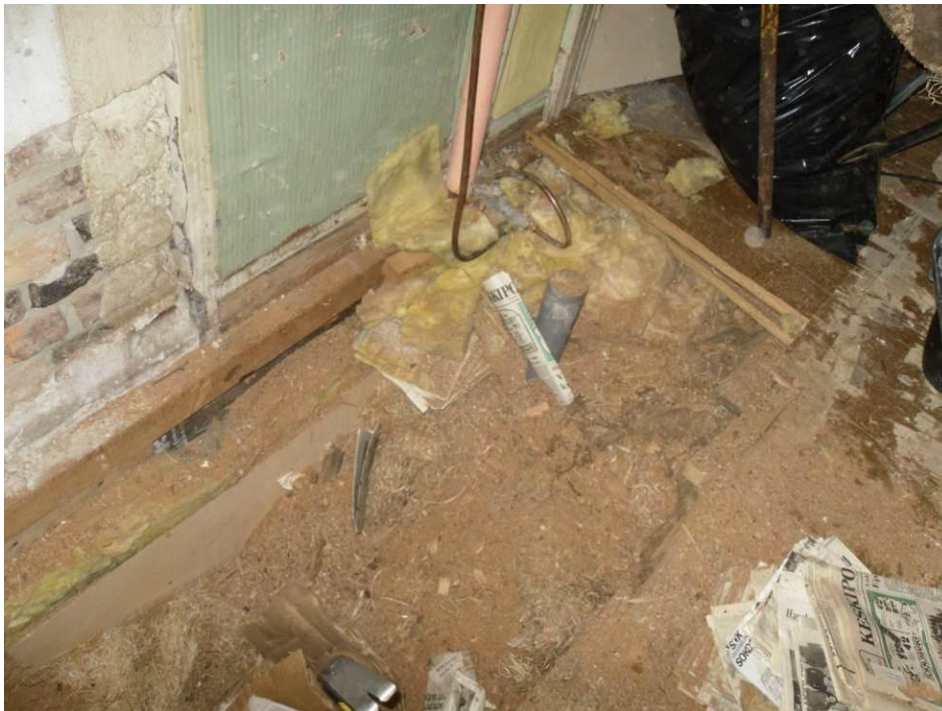
Kuva 10. Rossipohjan sahanpurueristeet näkyvät eteistilan ryömintätilan sisäänkäyntiaukon yhteydessä.

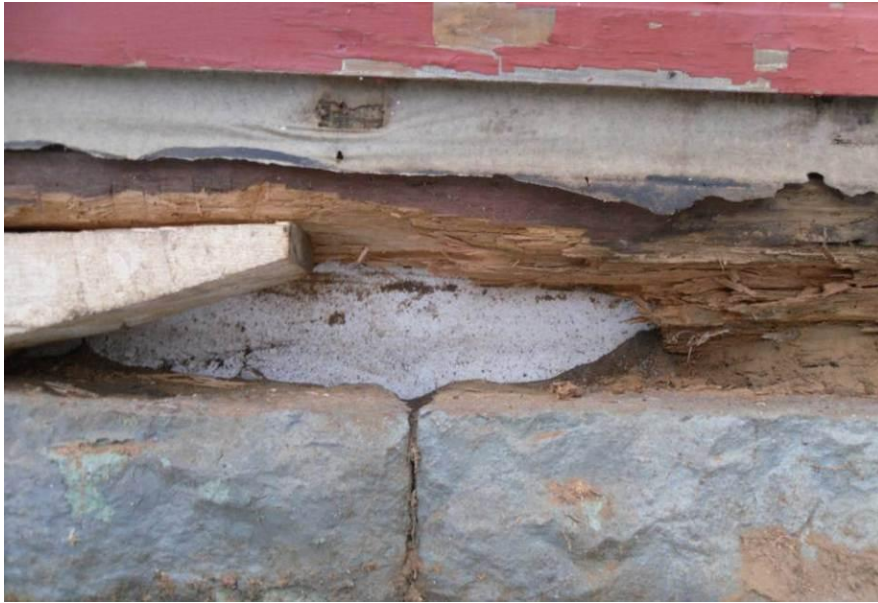
Kun alin hirsikerta paljastettiin pohjoispäädystä eli siitä kohtaa missä sijaitsee rakennuksen keittiö, kävi ilmi, että se oli pahoin vaurioitunut. Alin hirsi oli lahonnut yli puolet leveydestään ja vaurio ulottui yli puoleen väliin päytyä. Laho kohta oli vieläkin kostea, joten kyse oli aktiivisesta vauriosta, joka on pikkuhiljaa edennyt kohti toista nurkkaa. Toinen nurkkapäätty on kuitenkin ihan kova eli vaurio saatiin tavoitettua, kun se oli ylittänyt keittiön sisäseinän rajan. Kun laho puuainees poistettiin, paljastui hirren takaa keittiön kellarin puolelta asennettu styroksi levytys (Kuva 11). Tämä ilmeisesti rakennuksen lämmityksen parantamiseksi tehty korjaus on luultavasti edesauttanut lahovauriota syntymistä.

Kuva 11. Keittiön kellaria kiertävä styroksilevytys paljastui, kun alimman hirsikeran lahovaurioita poistettiin.

Puutteelliset vesilistoitukset rakennuksessa ovat lahovaurion alkusyynä, mutta myös styroksilevytyks ja muut hengittämättömät materiaalit yhdistettynä puun kans-

sa ovat edesauttaneet vaurioiden syntyä, koska ne ovat ylläpitäneet kostetutta rakenteissa. Styroksi ei siis itsessään ole lahottanut hirttä, mutta se on estänyt puun teknisesti toiminnallisen ominaisuuden eli hengittävyden. Jos vuorilaudoitus ja vesilista olisivat johtaneet vedet muualla kuin hirteen, ei lahovauriota luultavasti olisi aiheutunut. Kun puu on märkää tulevat paikalle myös tuholaishyönteiset, jotka pystyvät elämään ja tuhoamaan vain märkää ja vaurioitunutta puuta.

Keittiön lattian alapuolinen kellari tila tyhjennetään hiekasta ja rakennetaan rossi-rakenteinen lattia uudestaan tilalle. Styroksilevytyks poistetaan kiertämästä alinta hirsikertaa paaluttaen näin rakenteelle ominaisen hengittävyuden. Lattiat avataan ja niihin vaihdetaan uudet eristeen purujen ja hiekan tilalle. Eristeen on mielellään oltava orgaanista ainetta, jotta se säilyttää tekniset ominaisuutensa. (Vuolle-Apiala 1996, 66). Lattioihin vanhojen eristeiden tilalle olisi hyvä laittaa eristeeksi selluvillaa, koska siihen laitetaan nykyisin booria, joka estää homekasvuston ja koska selluvillalla on erittäin hyvä kosteudenimemiskyky ja se on orgaanista (Kaila 2005, 342).

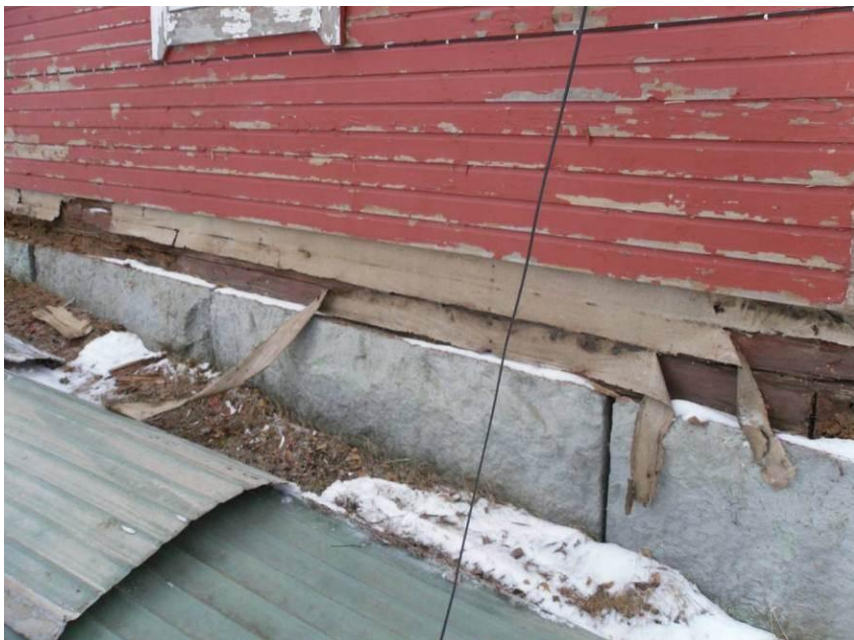
Vuorilautoja poistettiin vain niin paljon, että nähtiin mihin kohtaan vauriot ulottuivat pituus ja leveysuunnassa. Vuorilautoja poistettiin kolme kerrosta, jotta saatiin näkyville tervettä kuivaa hirttä ja näin kartoitettu vaurion laajuus (Kuva 12).

Kuva 12. Keittiönpäädystä poistettiin kolme juoksukertaa vuorilautoja, jotta saatiin kartoitettua lahovaurion levinneisyys.

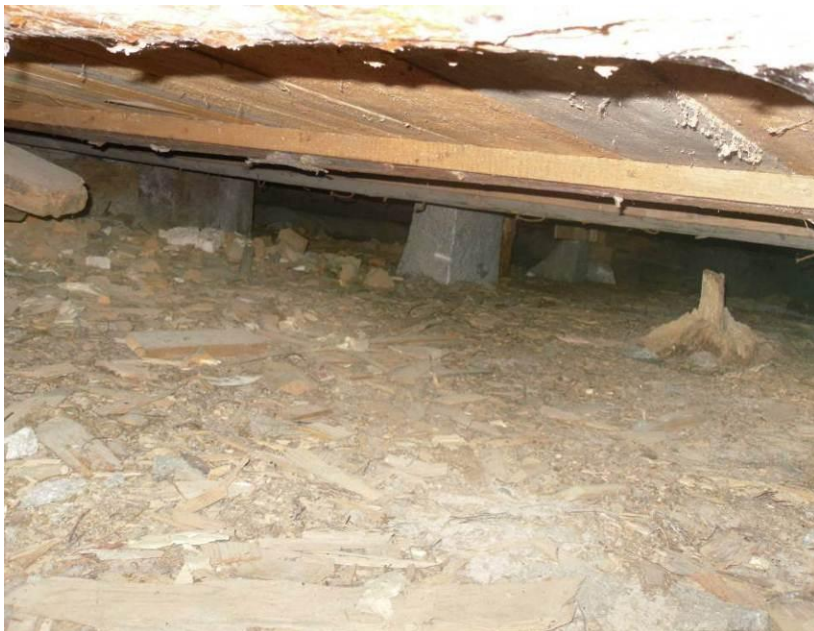
Kiistolän ryömintätila on keskimäärin noin puoli metriä korkea tila, jossa ihminen mahtuu juuri ja juuri liikkumaan. Tilassa ei juuri ollut rakennusjätettä tai muutakaan estettä eli ilma pääsi virtaamaan hyvin lattian alapuolella ja alatilassa oli hyvin kuivaa (Kuva 13). Kivijalkaan tehdyt tuuletusreiät ovat sijoitettuina rakennuksen vastakkaisille seinille. Niskat olivat myös hyvässä kunnossa ja tuettuina kiiloin. Myös alin hirsikerta näytti hyväkuntoiselta muualla talossa lattian alapuolelta katsottuna. Tämä tilanne näkyi siis rakennuksen kolmen huoneen osalta ja jopa siitä kohtaa mihin oli seitsemänkymmentäluvulla asennettu sisävessa.

Kuva 13. Ryömintätila, joka on keskimäärin puolimetriä korkea. Kuvassa näkyy myös lattian eristekerroksen alapuolta.

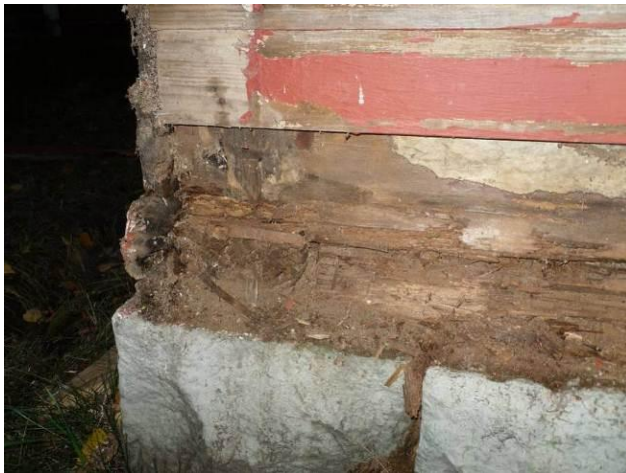
Kuva 14. Keittiönpäädyn nurkka oli pahasti lahonnut.

Kiistolassa lahovaurion alimpaan hirsikertaan on aiheuttanut puuhun seisomaan jäänyt vesi. Rakennuksen korkeus harjalta alas on lähemmäs kahdeksan metriä, joten mikä tahansa räystääs olisi riittämätön ohjaamaan seinää pitkin satavat vedet tarpeeksi kauas, jotta ne eivät valuisi seinille. Vuorilaudoituksesta puuttuu vesilista, joka on johtanut seinää pitkin sadevedet ja muut hieman ulkonevan kivijalan päälle, johon vesi on jäänyt taas seisomaan. Lahoaminen on kuten yleensä monien tekijöiden yhteissumma. Tässäkin tapauksessa sen on aiheuttanut vesien johduminen kivijalan ja hirren väliin, riittämätön tuuletus kellaritilassa, styroksilla vuorattu seinien vierusta ja lattian pintamateriaalina oleva muovimatto, joka on muodostanut hengittämättömän kerroksen yläpuolelle. Styroksilevytyks on ainakin osittain estänyt puun kuivumisen ja lahottajasieni ja tuholaishyönteiset ovat saaneet oivalliset elinolosuhteet. Styroksilevytyks on asennettu hiekalla täytettyyn kellariin oletettavasti joskus 50-luvun lopussa, koska koko keittiön lattia oli levytetty umpeen samalla materiaalilla kuin eteistilakin, paitsi keittiössä oli useampi kerrostuma ja eteisenlattian alta löytyi sanomalehtiä 50-luvulta eli siellä ei ollut käyty sen jälkeen. Ensimmäiset paisutetut polystyreenimuovilevyt eli puhekielessä styroksilevyt tulivat Suomessa markkinoille 1950-luvulla (Tietoportti,[viitattu 24.10.2010]). Keittiön lattiassa oli useita erilaisia ehjiä pintakerroksia, joista päällimmäisenä oli 80-luvulla asennettu muovimatto. Muovimaton alla oli kovalevykerros, kovalevykerroksen alla pehmeä kuitulevykerros ja kuitulevyjen alla uusi kovalevykerros ja alimmaisena oli maalattu linoleumi lautalattian päällä.

Ensin poistettiin lahonnut osa kirveellä ja moottorisahalla. Päädyn hirsi, joka oli yli neljä metriä pitkä, oli lahonnut vain puoleen väliin leveyttään, joten päätettiin kaivaa vain lahonnut osa pois ja laittaa sen tilalle ehjää uutta puuta. Osa vanhasta hirrestä päätettiin jättää paikalleen, koska siinä oli niin paljon kovaa puuainesta jäljellä ja varaukset ja tapitukset ylempään hirteen niin hyvin paikoillaan. Kun oli kyseessä niinkin pitkä hirsi, oli hyvä, että sen kovan osan kantavuus tulee säilymään rakennuksen alla.

Kolotun hirren alle muodostuneeseen tyhjään tilaan muotoiltiin vanhasta pyöröhirrestä paikkaus, joka tukee rakennetta kivijalkaa vasten. Rakennusta ei tarvinnut oikaista tai nostaa vaan tukikappale ujutettiin hirren alle kiilojen avulla. Tukikappale pysyy rakennuksen painon alla ilman mitään liitoksia, mutta varmuudeksi voidaan kappale laittaa ylempään hirteen kiinni joko kulmaraudalla tai puutapilla. Pohjoispäädyn tukikappale muodostuu kahdesta osasta, tukikappaleiden välissä on lapaliitos joka pitää ne kiinni toisissaan. Korjauksissa ja kengityksissä on aina käytettävä vanhaa puutavaraa eli siis sellaista tavaraa, joka on jo suurimman kosteus elämisensä elänyt, vaikka puu kyllä elää aina kosteuden mukaan oli se sitten vanhaa tai uutta (Puurunen 2000b, 11).

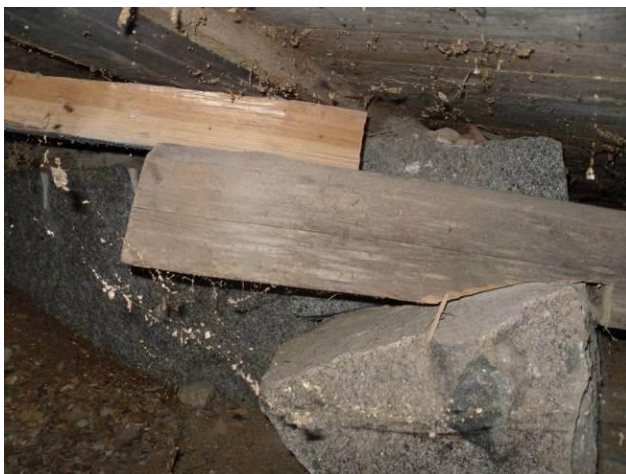
Keittiössä oli oma umpinainen porakiviperustus, koska keittiössä on ollut kellari ruoan säilytystä varten. Keittiön lattian tuuletus oli hoidettu omalla erillisellä tuuletusputkella, joka on ollut virheellisesti ollut tukittuna useita vuosia ja estänyt lattiaa tuulettumasta ja rakenteita kuivumasta. Keittiön alapuolinen tuuletus oli hoidettu erikseen, koska kuten yleensä taloissa on ollut kellari sijoitettuna keittiön alapuolelle kylmäsäilytystä varten. Kellaria kiertää porakivillä reunustettu perustus. Kellarin kohdalta on rakennuksen alin hirsikerta lahonnut lähes kokonaan (Kuva 14), mutta koska lattianiskat eli lattiavasat oli tuettu niin tukevasti alapuolelta, ei niiden päiden tuennan pettäminen vaikuttanut lattian kantavuuteen mitenkään (Kuva 15). Keittiössä käveltäessä ei lattia notkunut yhtään, vaikka viimeisetkin lahovaurioiset tuennat oli poistettu alta. (Hakalin 1995,50.)

Kuva 15. Lattianiskoja oli tuettu keittiön alapuolella.

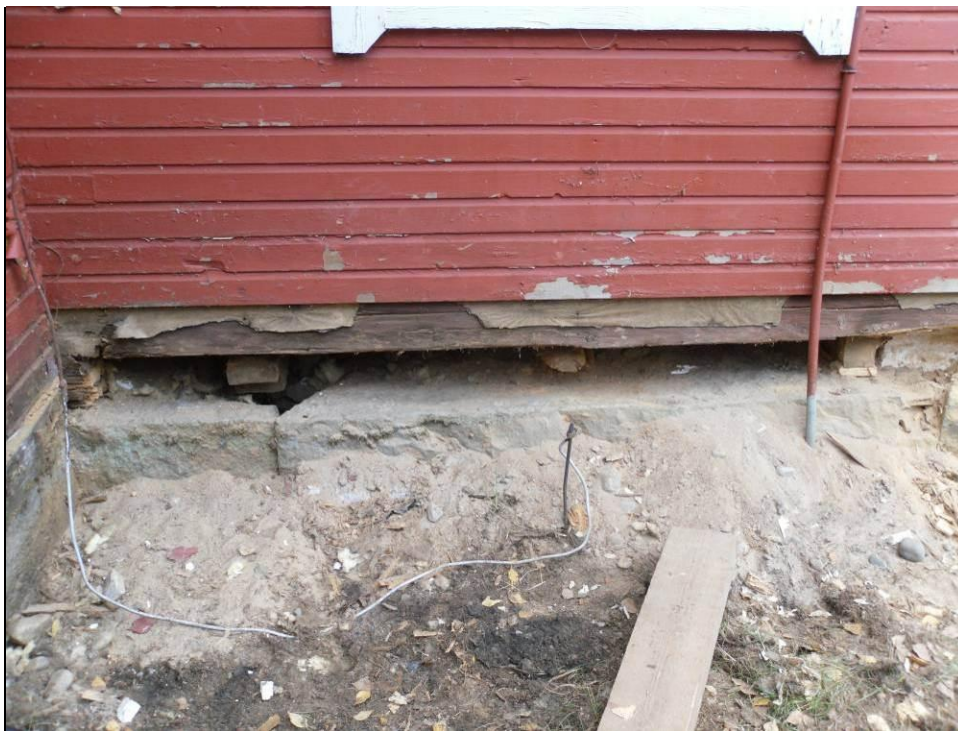
Keittiön sisäpihan puolisen seinän alin hirsi oli myös laho, mutta tämä hirsi erosi toisen päädyn lahovauriosta sillä tavalla, että se oli koko hirren korkeudelta lahonnut, eli se jouduttiin poistamaan kokonaan. Styroksilevytys ja osittain puuttuvat ja toimimattomat vesikourut olivat johtaneet kaikki katolta tulevat vedet suoraan kivi-jalkaan. Lahonnut hirsi päätettiin poistaa (Kuva 16). Lahon hirren paikalle laitettiin kiilojen avulla vanhasta hirrestä tehty korvaava kappale, johon oli tehty sopivat kolot lattian kannattimille.

Kuva 16. Keittiönpäädyistä poistettiin lähes läpi asti lahonnut alin hirsi.

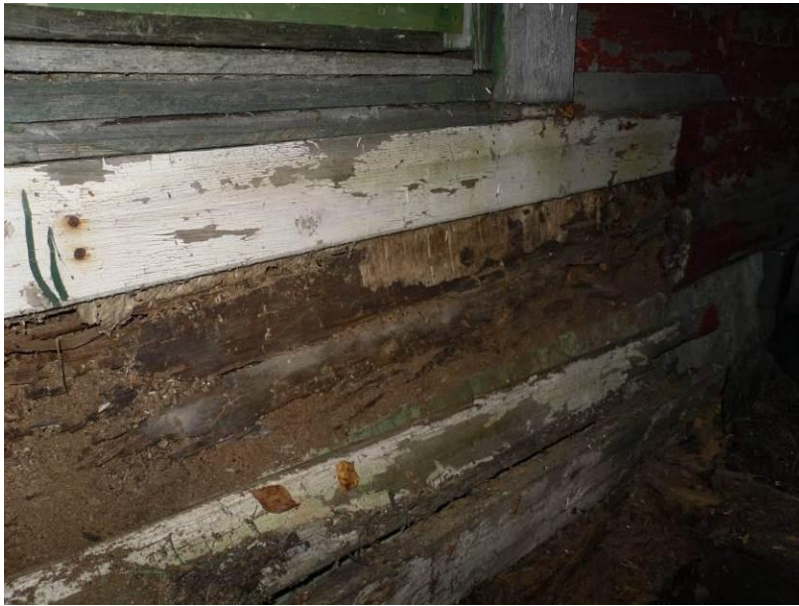
Kadunpuoleiselta seinältä joudutaan tulevaisuudessa korjaamaan yksi paikallinen lahovaurio (Kuva 17). Pituudeltaan riittämätön sadevesikouru oli asennettu oven kohdalle ja kolme vuosikymmentä sadevedet ovat päässeet roiskumaan samaan

kohtaan ja lahottaneet oven alapuolisen hirren. Lahoamista on edesauttanut se, että oven edessä olevat portaat olivat estäneet seinän kuivumisen (Kuva 18).

Kuva 17. Kuvassa näkyvät kadunpuoleisen oven alapuoliset hirret.

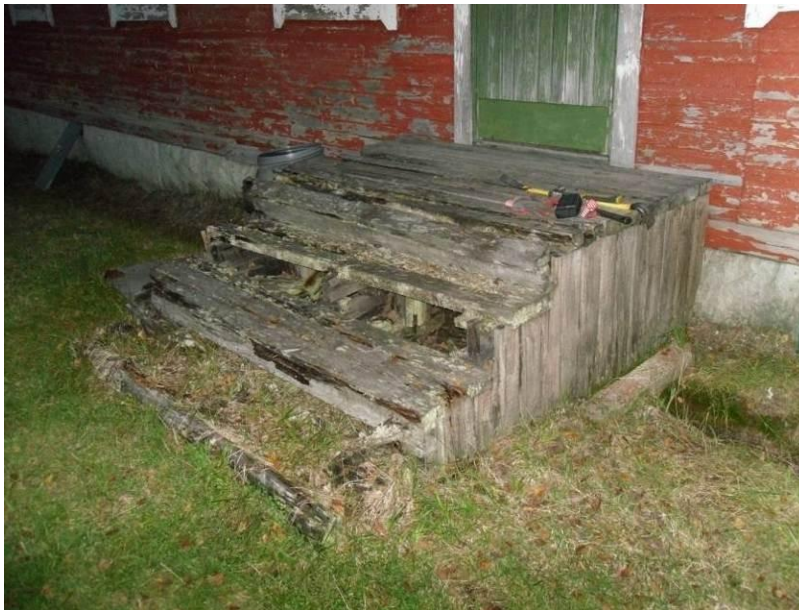
Kuva 18. Kadunpuoleiset portaat olivat lahonneet käyttökeltottomiksi kolmessakymmenessä vuodessa.

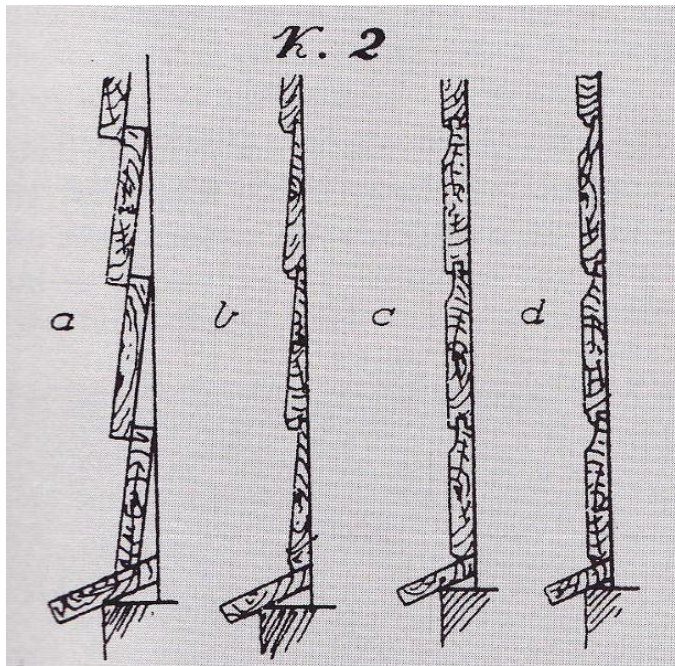
Kuva 19. Kuvassa on vaakapaneelimalleja 1910-luvulta. Kaikissa on vesilista kivi-jalkaa vasten poikittain.

Tärkein tulevia vaurioita estävä korjaus on kuitenkin vuorilaudoituksen korjaaminen niin, että sadevedet johtuvat pois päin kivijalasta. Vuorilaudoituksen alle laitetaan tervapaperia, joka eristää laudoituksen raoista tiukkaa kosteutta ja varmistetaan, että hirret pääsevät myös kuivumaan jos kastuvat. Alimmaiseksi laitetaan muuta laudoitusta paksumpi lauta poikittain seinään nähden, jota nimitetään vesilistaksi (Kuva 19).
