RIVITALON KUNTOARVIO JA PTS-EHDOTUS

Opinnäytetyö
Tammikuu 2011

KUNTOARVIORAPORTTI

KUNTOARVIORAPORTTI SININAUHA TUKIASUNNOT, KAUKAJÄRVI

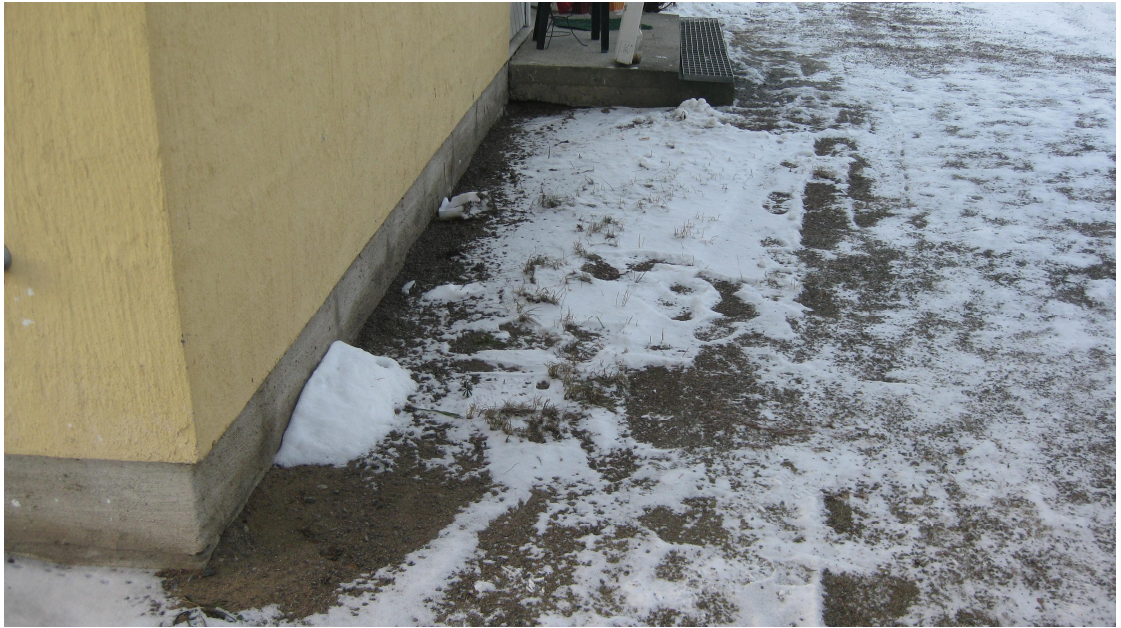
Poistettu kasvisto sokkelin viereltä.

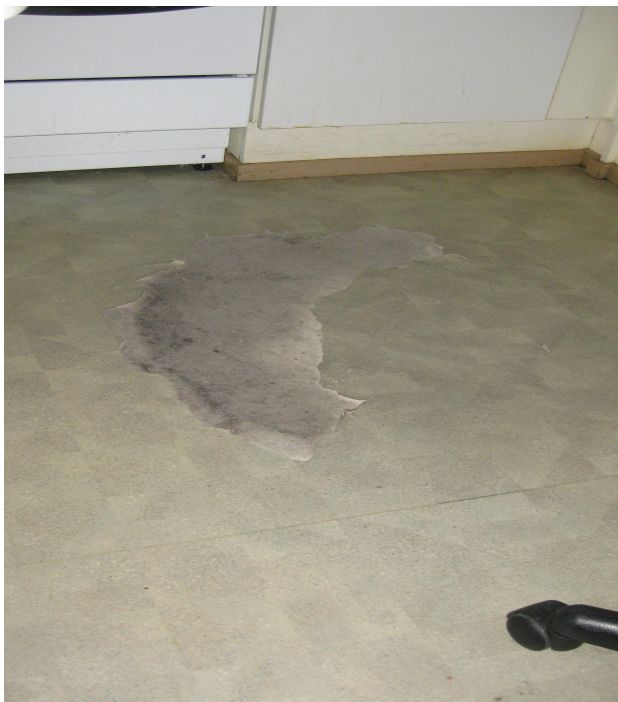
Lattia on betonilattia, jonka päälle liimattu muovimatto. Remontoiduissa huoneistoissa on laminaattilattia. Useassa asunnossa muovimatto oli hyvässä kunnossa. Asunto 1:n muovimatossa oli suuri repeämä, joka oli aiheutunut asukkaan mukaan hänen liikkua tuolilla repeämän kohdalla. Asunto 6:n tehdyssä remontissa oli rakennusmiesten mukaan kaatunut vesisanko asennetun laminaatin alle. Laminaatti kupruilee hieman vahingon kohdalta. Pintakosteusmittari ei kuitenkaan osoittanut normaalista poikkeavaa kosteustulosta kaatumisen kohdalta.

Kulunut lattiamatto. Asunto 1.

- Huoneistojen peruserparannus. Voidaan tehdä kun aikataulu sen sallii, esim. asukkaiden vaihtumisen välissä. Kuivien tilojen lattioihin laminaatti ja seinät ja katto maalataan. Kylpyhuoneisiin laatoitus.
- Asunnon 6 kylpyhuoneen kosteusvaurioiden lisätutkimus

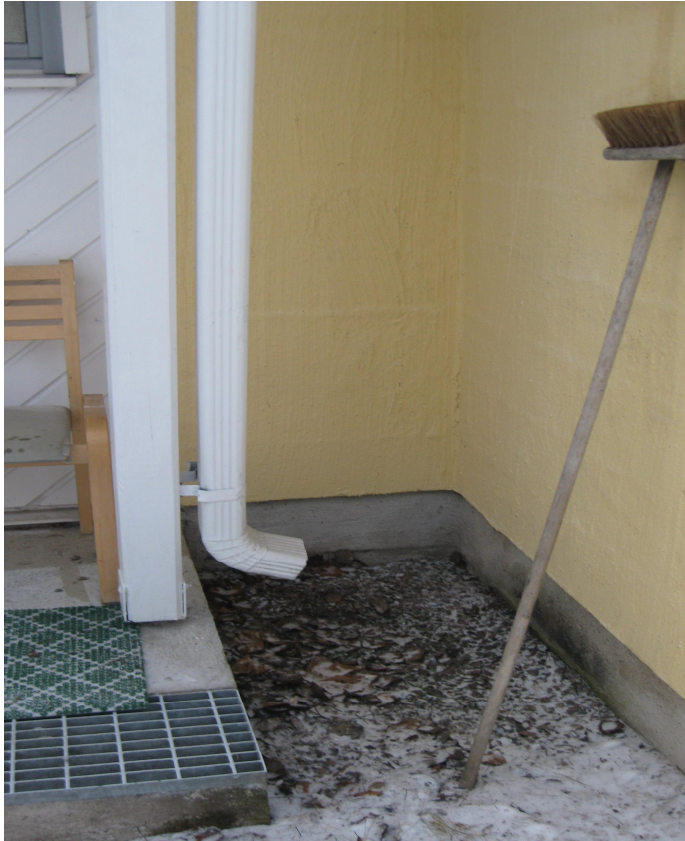
Maanpinnan kaltevuus sokkelista pois päin on riittävän kalteva. Kattovesien poisjohto on puutteellinen rakennuksen vierustalta. Syöksytorvien alle olisi hyvä tehdä kattovesikaivot ja johtaa vedet putkella pois. Salaojien tarkastuskaivoja ei ole näkyvissä, eikä niitä ole merkitty rakennepiirustuksiin. Salaojien puuttuminen voisi selittää mahdollisen halkeamien synnyn. Kannattaisi tutkia salaojien kunto sekä niiden olemassaolo.

Sadevedet lätäköityvät rakennuksen vierustalle.

- Sokkelivaurioiden paikkaus
- Sokkelin huoltomaalaus
- Salaojien tarkastus ja lisätutkimus
- Routaeristysten tarkastus
- Sadevesien poisjohtaminen putkilla ja kattovesikaivojen asentaminen

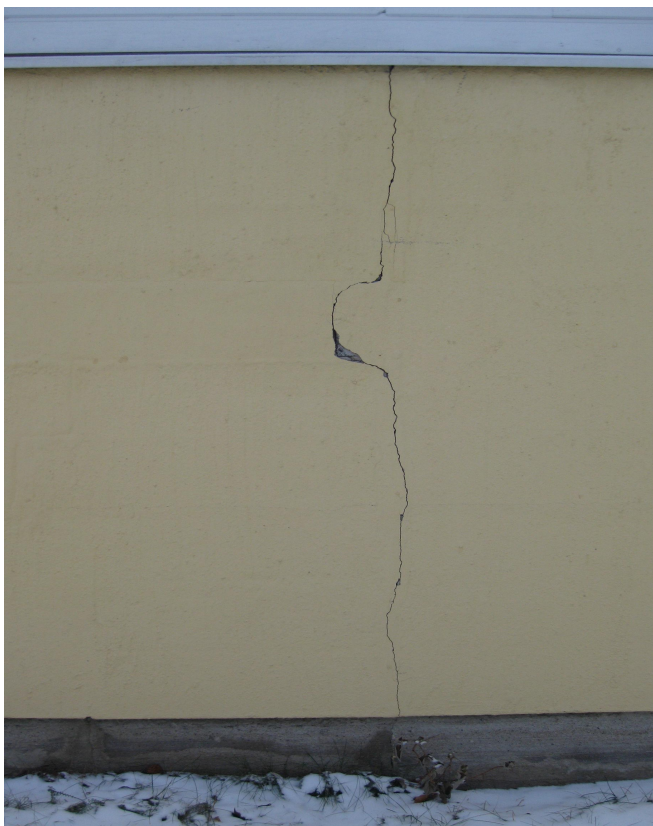
Rappauksessa ja sokkelissa on osin halkeamia. Myös ulkoporrastasteiden reunat rakoilevat. Ikkunat ja ovet ovat suhteellisen hyväkuntoiset. Peltikate hilseilee erittäin vähän.

Halkeama julkisivussa ja sokkelissa.

- Rappauksen halkeaman paikkaus
- Jälkiseuranta mahdollisesta halkeaman kasvusta, joka voi johtua muun muassa painumisesta tai routimisesta.

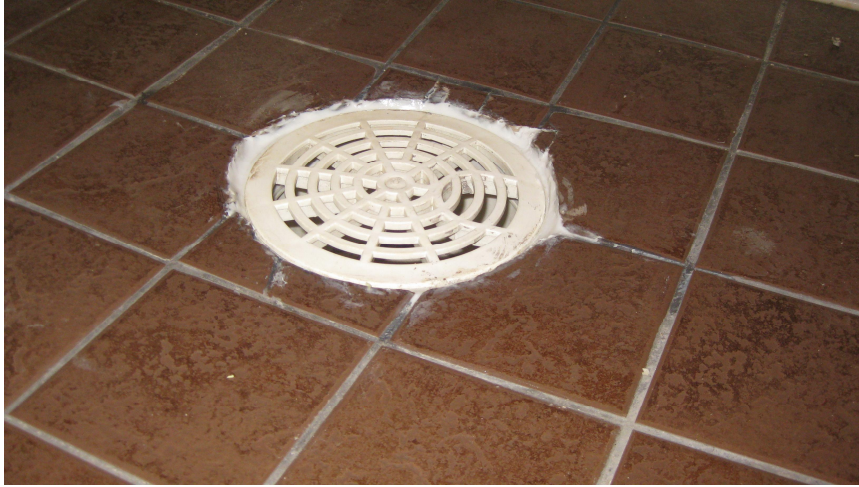
Lattiakaivo laatoitusta matalammalla. Korokerengas puuttuu. Asunto 6.

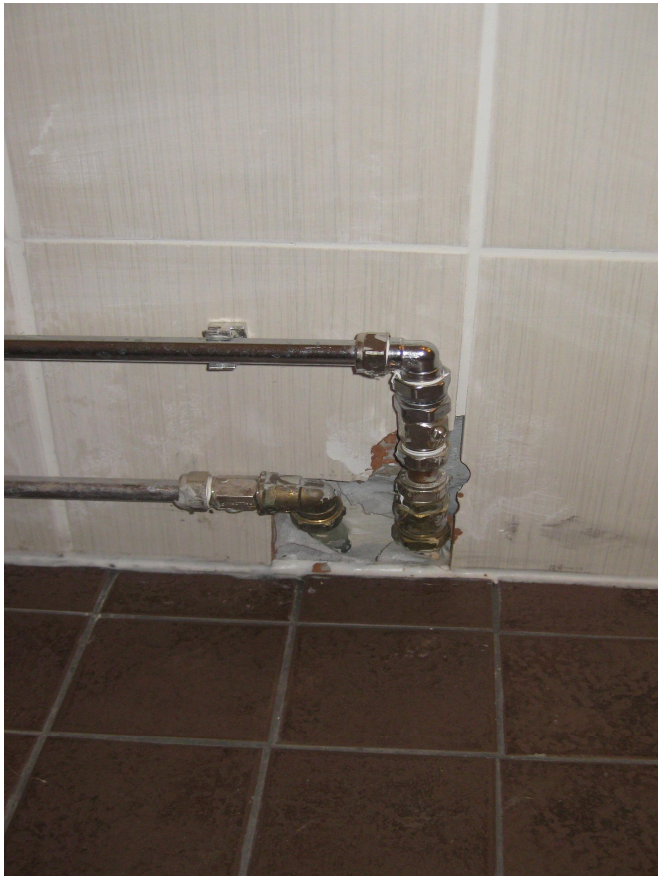
Puutteellinen läpiviennin tiivistys. Asunto 6.

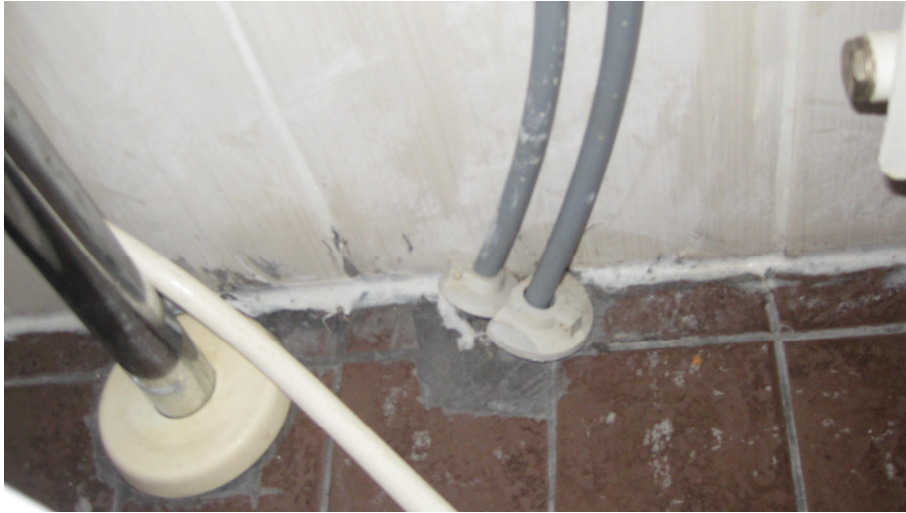
Puutteellinen läpiviennin tiivistys. Asunto 6.

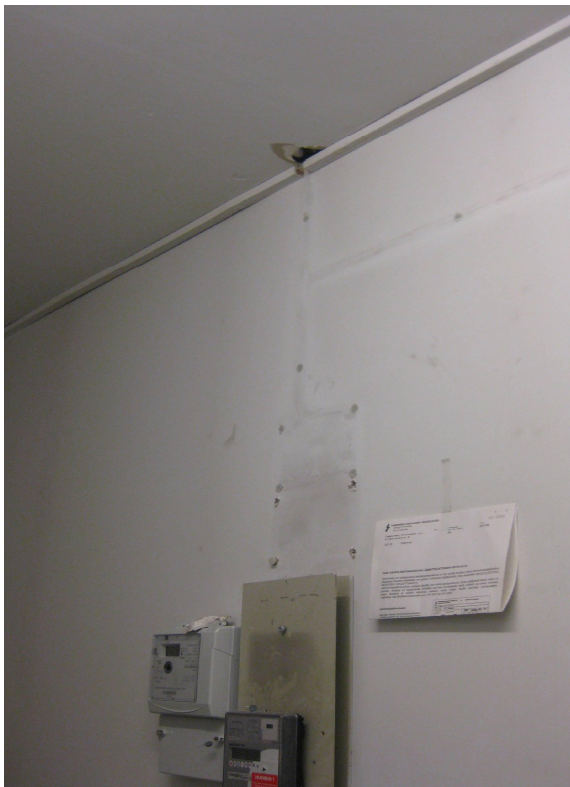
Teknisten tilojen pintojen kunnostus.

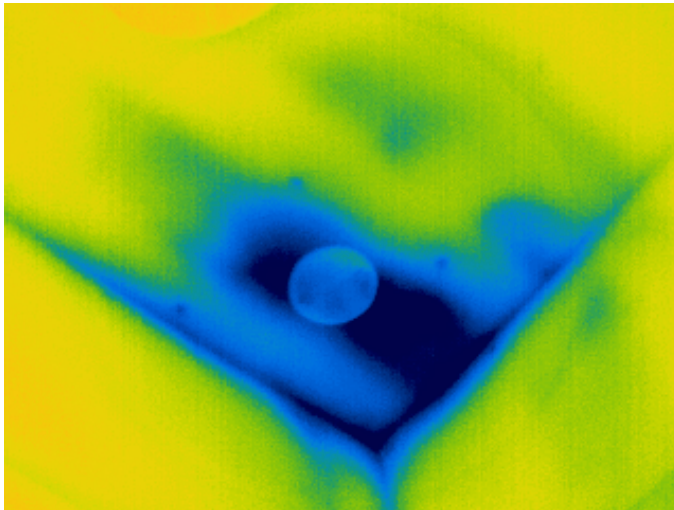
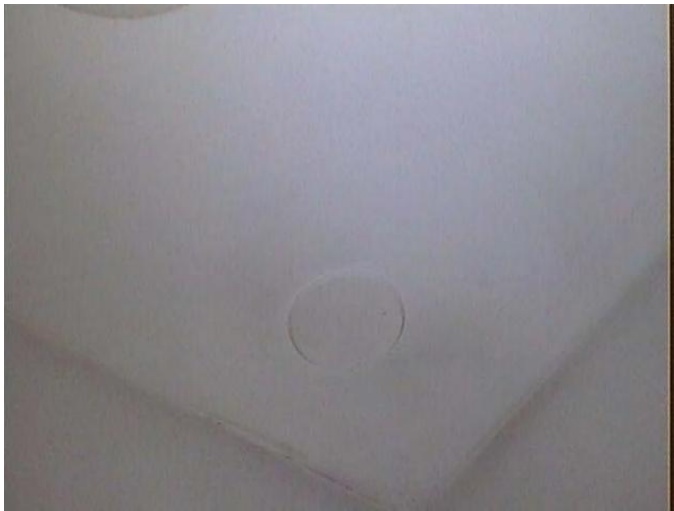
Huoneisto 1, tuulikaapin katto

Tuulikaapin katossa on lämpötilaindeksi tasolla **välttävä**. **Korjausluokka 1.**

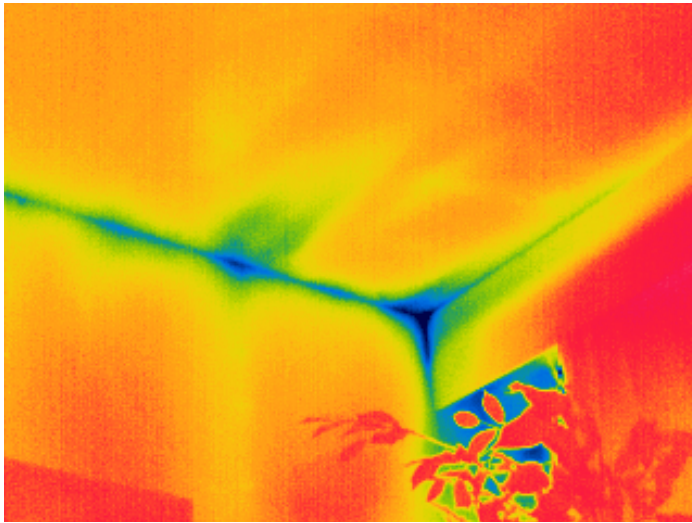
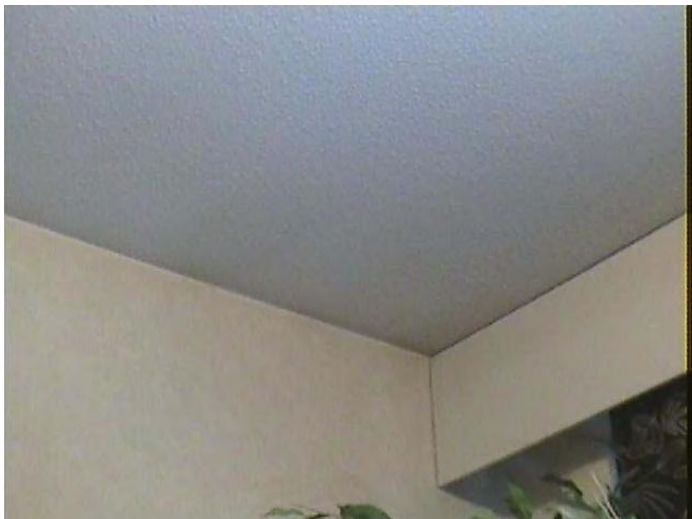
Huoneisto 4, tupakeittiön katonraja

Tupakeittiössä huoneistojen väliseinän (huoneiston 3 vastainen seinä) katonrajassa, ulkoseinän puoleisessa päässä, on lämpötilaindeksi tasolla **heikko. Korjausluokka 1.**
