INSINÖÖRITYÖ

TALONRAKENNUKSEN TAKUUTÖIDEN VIRHEET JA KUSTANNUKSET

**Työn tekijä: Jussi Wirgentius
Työn ohjaajat: Matti Niiranen**

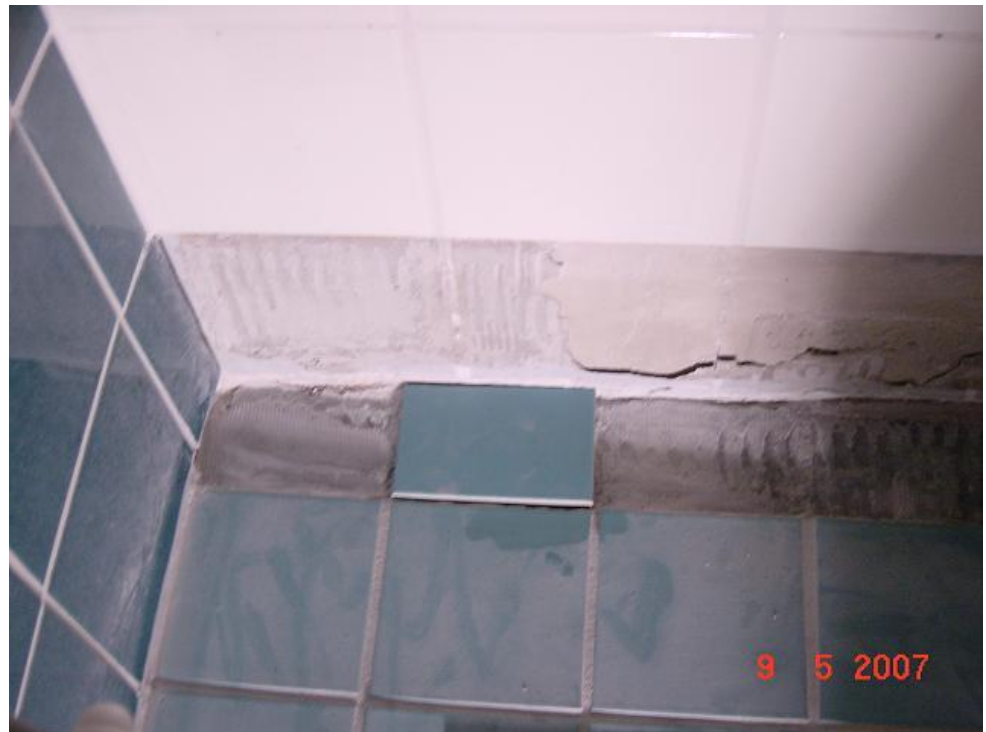
Suurimmat kustannukset lattioiden virheissä aiheuttaa lattian betonilaatan valun jälkeinen käyristyminen. Käyristyneen laatan pintaan asennetaan muun muassa vesieristeet, pintamateriaali, jalkalistat ja kynnykset rakennusvaiheessa. Laatan saavutettua käyristymisen huipun se alkaa virua takaisin valunaikaiseen muotoonsa. Viruminen aiheuttaa pintamateriaaliin halkeamia, pintalaattojen irtoilua (Kuva 2), seinään kiinnitettyjen jalkalistojen ja lattian väliin esteettisesti haittaavia rakoja sekä betonilaatan päälle asennettujen kynnysten painumisen seurauksena ovien toimintahäiriöitä.

Kuva 2 Betonilaatan käyristymisen ja virumisen aiheuttama laattojen irtoaminen lattian reunoilta.

Betonilaatan käyristyminen johtuu rakenteen epätasaisesta kuivumisesta, eli laatan pinta ja reunat kuivuvat pohjaa nopeammin. Kuivuessa vesi haihtuu rakenteesta, ja rakenne kutistuu. Betonilaatan käyristymistä voidaan estää oikealla ja riittävän pitkällä jälkihoidolla, jolloin betonin pinta ja reunat eivät kuivu pohjaa nopeammin. Betonin kutistuminen ja käyristyminen vähenee käytettäessä betonimassoja, joissa runkoainetta on paljon verrattuna vesi- ja sementtimäärään. /6./

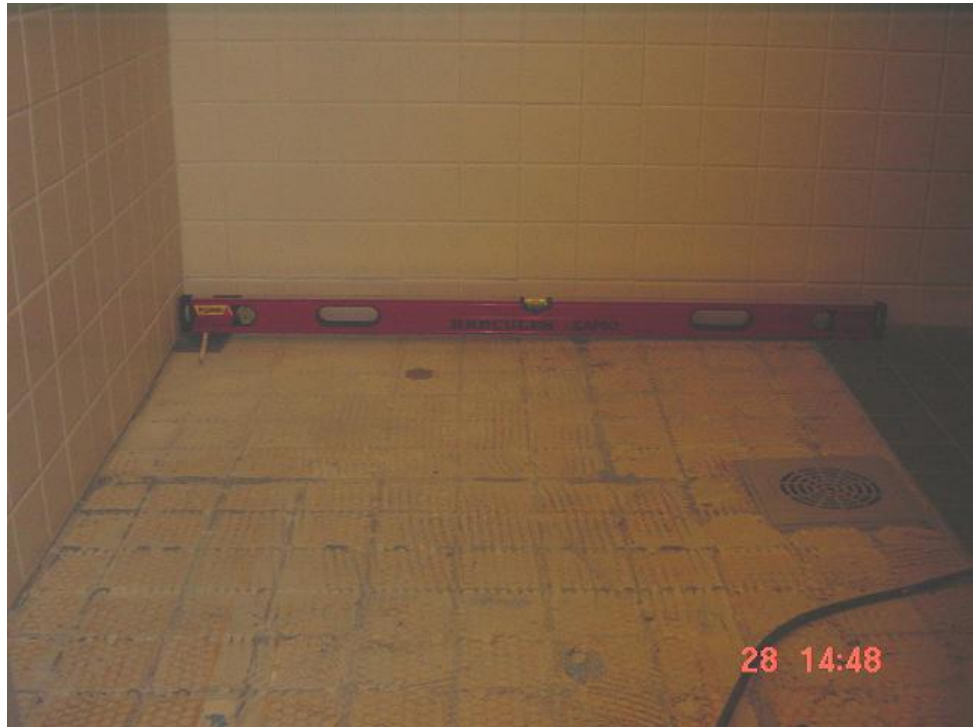
Märkätilojen lattioiden virheelliset kaadot aiheuttavat rakennukseen kosteusongelmia. Virheelliset kaadot johtavat siihen, että vesi ei valu lattialta kaivolle, ja lattialle syntyy lammikoita. Liian loivat kaadot johtavat veden nousemiseen lattialla ja leviämiseen tiloihin, jotka eivät ole rakennettu märkätiloiksi. Lattiakaatojen korjaaminen vaatii aina lattian pintamateriaalin ja vesieristeen purkamista (Kuva 3). Kaatoja korjattaessa seinälaatoituksen alin rivi on myös poistettava.

Kuva 3 Lattiakaadon korjauksesta johtuvat purkutoimenpiteet /12/

Kaatolattioita tehdessä suunnitelmien tarkastaminen ja työn ja kaatojen toteuttaminen on syytä miettiä huolella. Suunnittelija ei ole välttämättä ottanut huomioon kaikkia kaatoja tai niihin liittyviä muita rakenteita. Kaatolattioita ei kannata koskaan tehdä puutteellisilla suunnitelmilla. Vaikeista ja suunnitelmissa puutteellisista paikoista on vaadittava suunnittelijalta tarkat suunnitelmat. Monimutkaisten tilojen kaatojen helpottamiseksi voidaan esittää tilaan asennettavaksi ylimääräistä kuivakaivoa.

Ennen kaatolattioiden valua on syytä varmistaa kyseisen tilan korkomerkit sekä varmistaa tekijän ammattitaito. Epäselvyyksien välttämiseksi mittamies antaa yhden korkomerkin tilaa kohden, jonka hän merkkää omalla nimimerkillään. Valun kuivuttua jokainen tila on erikseen tarkastettava, jotta kaadot toteutuvat. Lattiat, joissa on epäily kaatojen riittämättömyydestä, on korjattava. Kaatolattioiden korjaus jälkikäteen on kallis ja vaivalloinen toimenpide, joten rakennusvaiheessa ne kannattaa laittaa kuntoon vaikka kustannukset nousevat suunnitellusta.

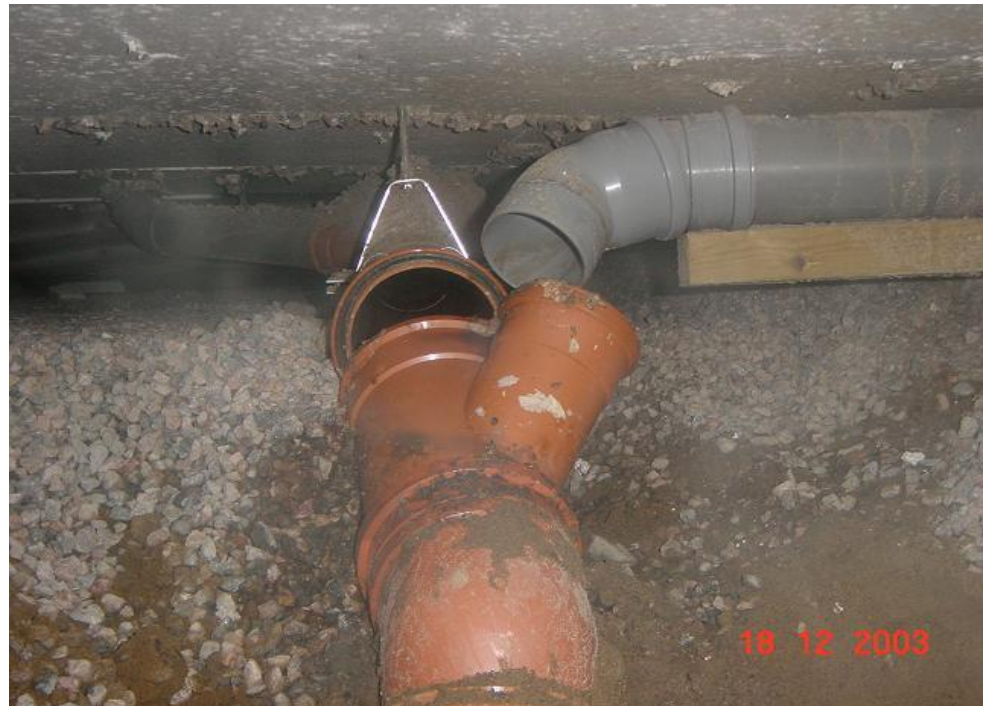
Maan painumien aiheuttavat yleensä vaikeasti korjattavia ja kalliita virheitä. Tyypillisin maan painuman aiheuttama virhe on viemärien hajoaminen (Kuva 4). Virheen korjattavuutta vaikeuttaa useissa tapauksissa virheen sijaitseminen ryömintätilatottoman alapohjarakenteen alla. Kuvassa 5 on maanvastai-

Kuva 4 Maan painumisen aiheuttama viemäririkko.

Maan painumisen estämiseksi maaperän kantavuus on varmistettava maaperätutkimuksilla. Tarvittaessa on suoritettava massan vaihto jolla maaperän kantavuutta parannetaan. Maakerrosten tiivistäminen on tärkeää ehkäisessä painumia.

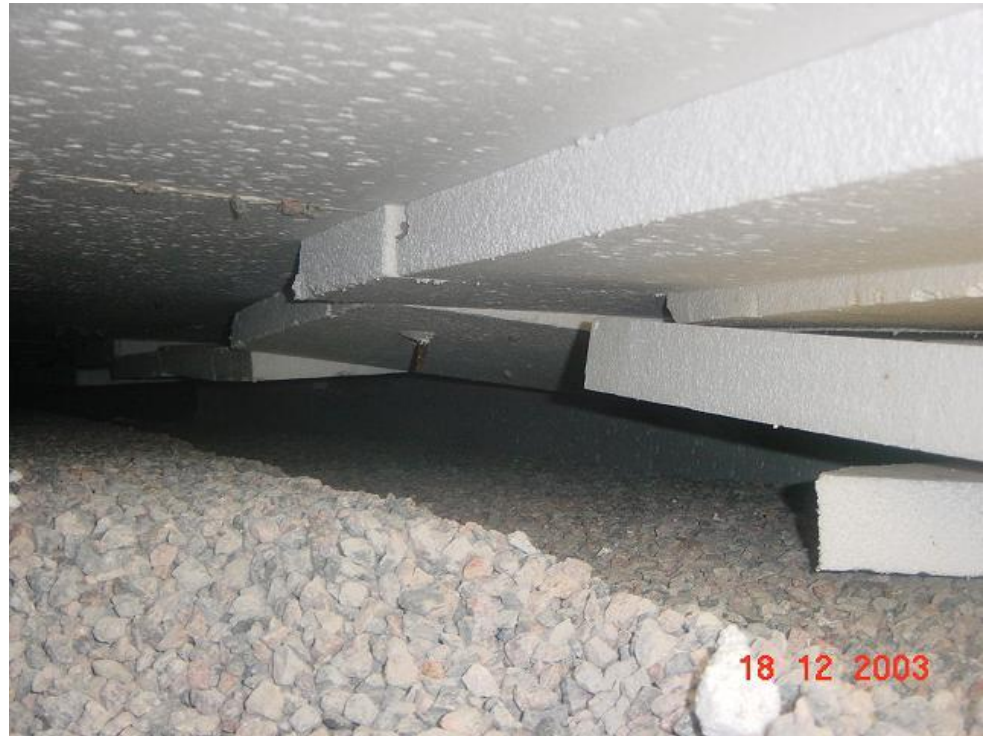
nen, lämmöneristeen päälle valettu kantava alapohjalaatta. Maan painumisen takia lämmöneristeet ovat irronneet alapohjalaatasta, eli rakenteen lämmöneristävyys katoaa.

Kuva 5 Maan painumisen aiheuttama kantavan alapohjalaatan eristeiden irtoaminen. Maan painuminen ei tässä tapauksessa aiheuttanut muuta haittaa.

Alapohjan alla maan painumisen aiheuttamien lämmöneristeiden irtoamista (Kuva 5) pystytään estämään kiinnittämällä lämmöneristemateriaali kunnolla alapohjaan. Esimerkiksi ennen valua lämmöneristeeseen voidaan kiinnittää tartunnat, jotka jäävät valussa alapohjalaatan betoniin.

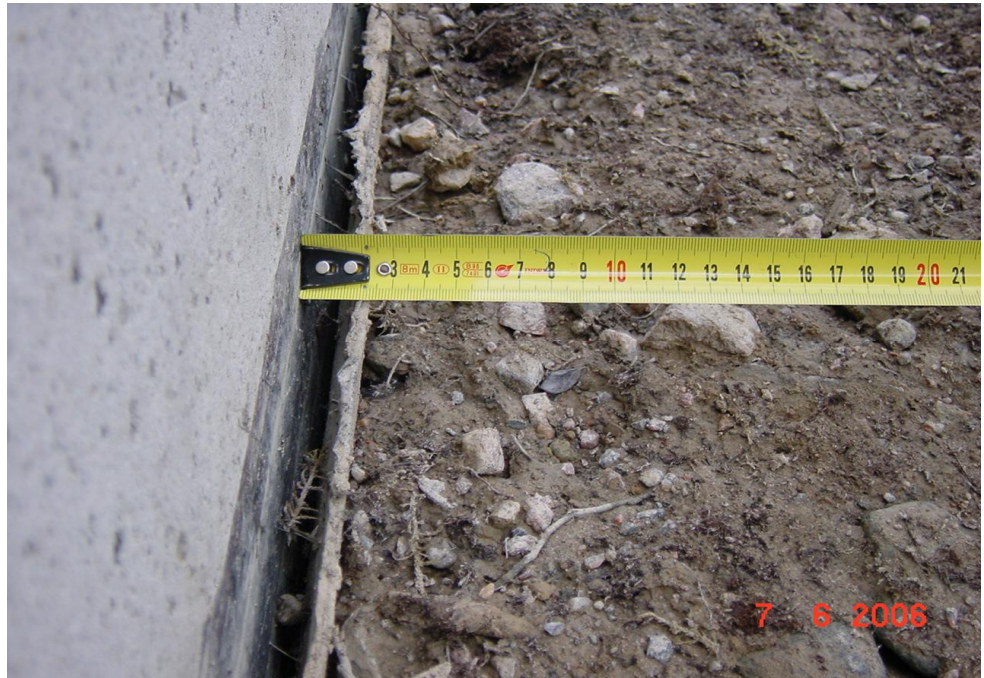
Sokkelin vesieristeen virheet aiheutuvat yleensä työvirheistä. Sokkeliin kiinnitettävän bitumikermieristyksen yläreunan irtoaminen (Kuva 6) aiheuttaa veden tunkeutumisen kellarikerrokseen seinän läpi.

Kuva 6 Sokkelin bitumikermin huonosti kiinnitetty reuna.

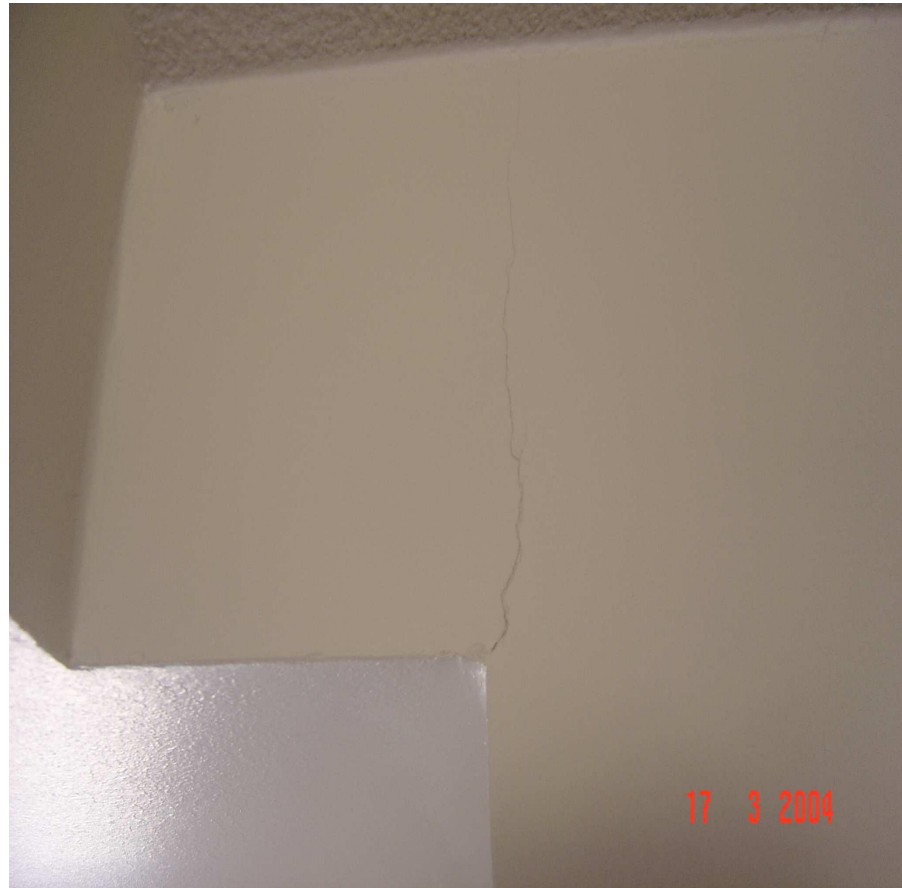
Yleisimmät virheet väliseinissä ovat esteettisesti haitallisia halkeamia, joita esiintyy yleensä rakenteiden nurkissa, materiaalien rajapinnoilla (Kuva 7) sekä saumakohdissa. Halkeaman korjaamiseksi kyseinen kohta on kitattava, hiottava ja maalattava uudestaan. Maalauksessa yleensä ei riitä, että maalataan vain haljennut, alue vaan yleensä kyseinen pinta täytyy maalata kokonaisuudessaan häiritsevien värierojen välttämiseksi uuden ja vanhan maalin välillä. Näennäisesti pieni työmäärä kasvaa merkittäväksi takuutyövaiheessa, kun korjattavan tilan käyttäjälle on etsittävä korvaava työpiste, tilan kalusteet on siirrettävä korjattavan alueen edestä ja maalattavan alueen pinta-ala kasvaa.

Kuva 7 Kipsilevyn ja betoniseinän rajapinnan halkeama /8/.

Kipsilevyrakenteiden halkeamien välttämiseksi levyjen saumat on tehtävä huolellisesti. Saumanauhana tulee aina käyttää paperinauhaa, vaikka se on hiukan kalliimpaa kuin lasikuitunauha. Kokemus on osoittanut, että lasikuitunauhalla saumatut kartonkipäällysteisien kipsilevyjen saumat halkeilevat huomattavasti enemmän verrattuna paperinauhaan (Kuva 8). Levyjen sauman halkeaman ehkäisemiseksi levyjen välissä ei saisi olla rakoja.

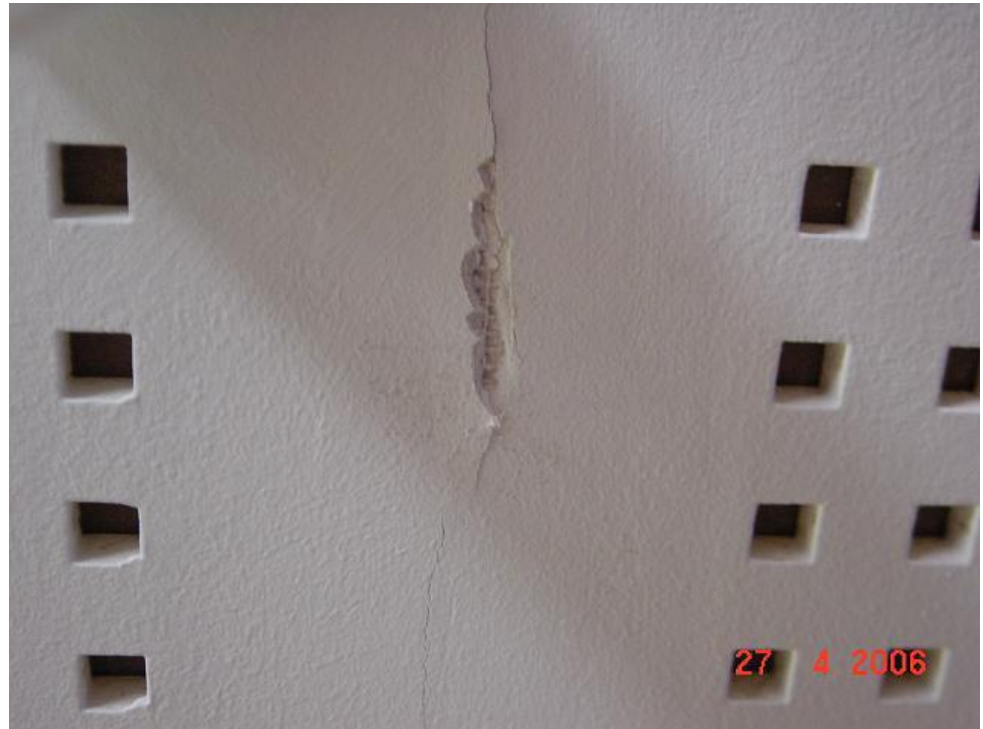
Kuva 8 Kipsilevyalakaton saumassa on käytetty lasikuitusaumanauhaa, joka on aiheuttanut halkeamisen /12/.

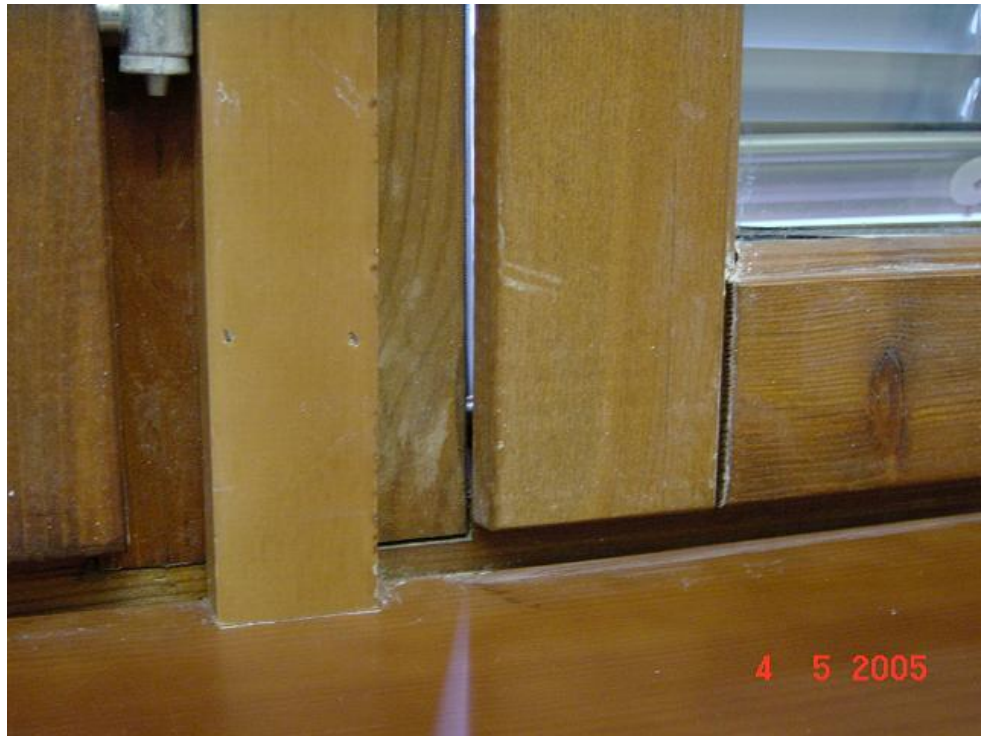
Ovien ja ikkunoiden virheet koostuvat rakennusvaiheen aikaan syntyneistä kolhuista, asennus- ja mitoitusvirheistä (Kuva 11), lukkojen ja helojen toimintahäiriöistä sekä ikkuna- ja ovirakenteiden kosteus- ja lämpötilamuutosten aiheuttamasta elämisestä.

Kuva 11 Ikkunanpuitteen ja karmin väliin on jäänyt muutaman millin rako. Ikkunan puite on liian pieni karmiin. Ikkuna on kuitenkin asennettu viasta huolimatta. Kuvassa ikkuna on kiinni, vaikka näyttää, että se on raollaan. /12./

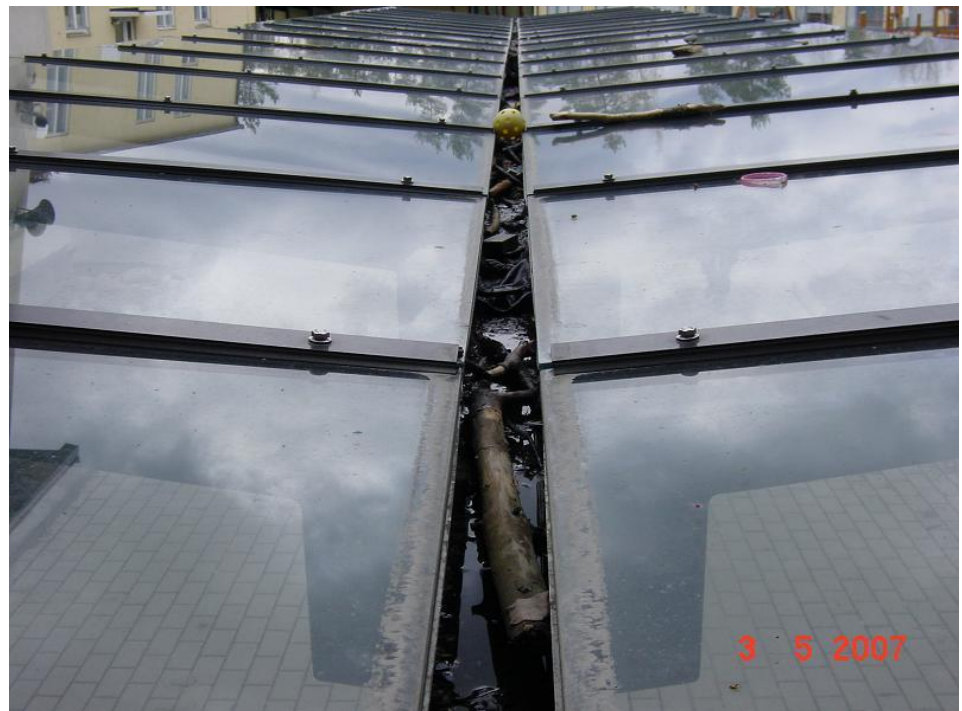
Kuva 12 Vesikaton kourujen puhdistus on laiminlyöty.

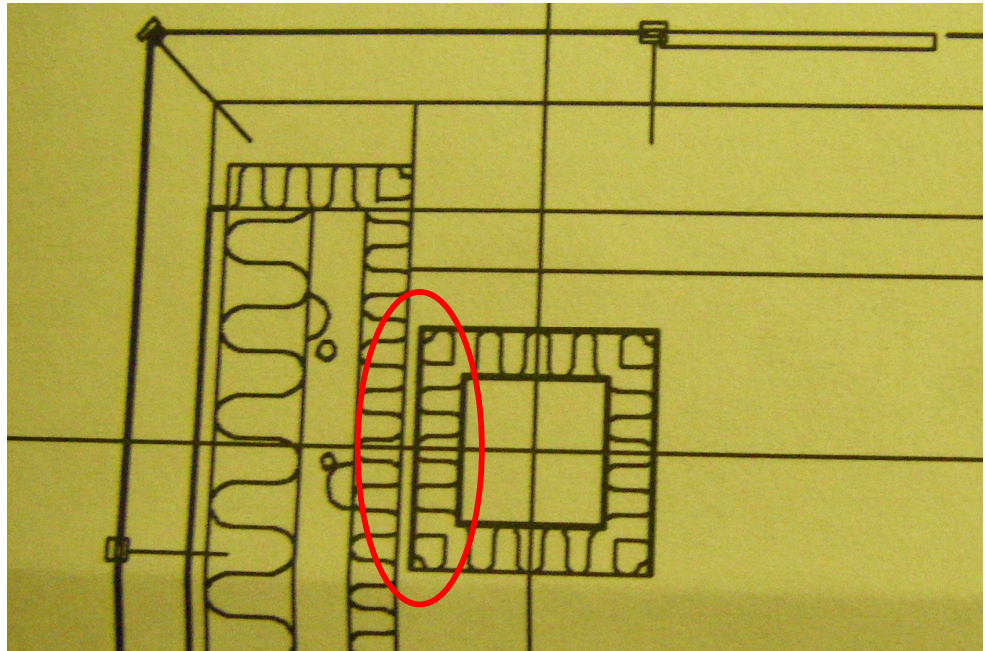
Kuva 13 Peltirakenteisten seinän ja IV-laitteen väliin jää noin 5 senttimetrin rako, johon täytyisi asentaa vedenpitävästi bitumikermieriste ylösnostoineen.

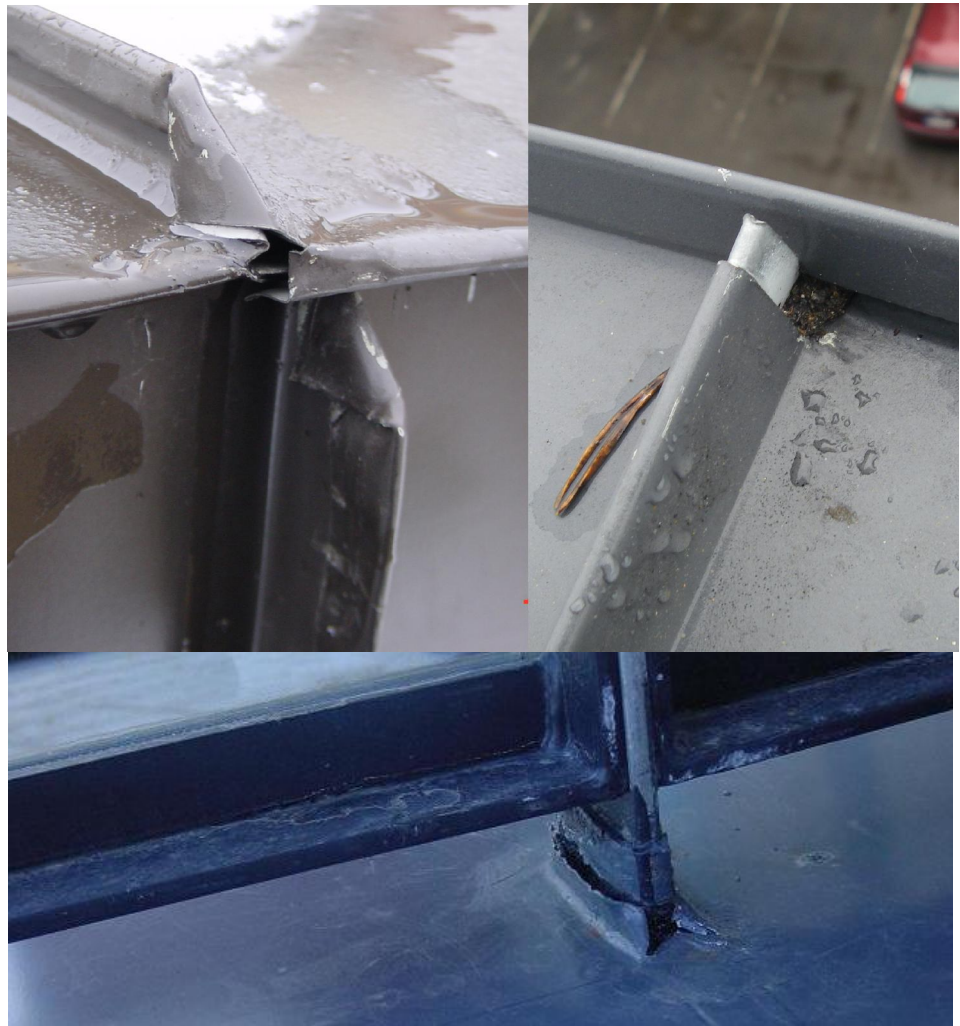
Peltikatoissa virheitä aiheuttaa työnsuorittajien ammattitaidottomuus, eli virheet ovat työstä aiheutuneita. Yleisimmin peltikattojen saumat ovat huonosti tehtyjä (Kuva 14), jolloin vesi pääsee kattopinnoitteen alle kastelemaan ja pilaamaan katon rakenteita. Vesikaton vuodot havaitaan yleensä vasta siinä vaiheessa, kun vesi löytää reitin rakennuksen sisälle ja aiheuttaa kosteusongelmia alakattoon. Työstä johtuvat virheet saadaan karsittua kunnollisella valvonnalla ja systemaattisella laadunvarmistuksella. Yleensä peltikattojen työvirheet ovat helposti havaittavia (Kuva 14).

Kuva 14 Laadunvarmistuksessa helposti havaittavia peltikaton työvirheitä /12/.

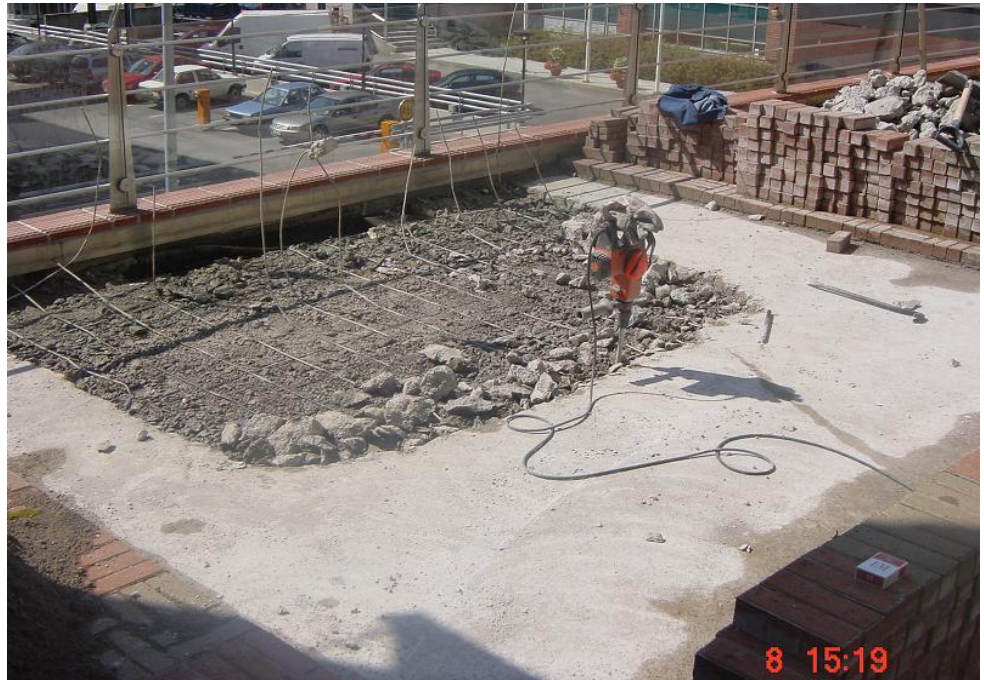
Käännettyissä katoissa eli katoissa, joissa vedeneristyshuopa on kantavan rakenteen päällä, ja sen päälle on asennettu lämmöneristeet ja katon pintamateriaali, tavallisen huopakatteen virheet toistuvat. Lisäksi vedeneristyshuopa on peitettyinä kattorakenteen muilla materiaaleilla. Virheiden ollessa peitossa niiden löytäminen ja korjaaminen on huomattavasti vaikeampaa kuin normaalirakenteisessa katossa. Käännettyjen kattojen virheitä korjatesa on aina purettava muuta kattorakennetta (Kuva 15), mikä lisää kustannuksia. Käännettyissä katoissa on tärkeää huolellinen laadunvarmistus ja valvonta vedeneristehuovan asennuksen jälkeen ennen muiden kattorakenteiden asentamista.

Kuva 15 Käännetynkaton vesieristyksen korjaus vaatii pintarakenteiden purkua.

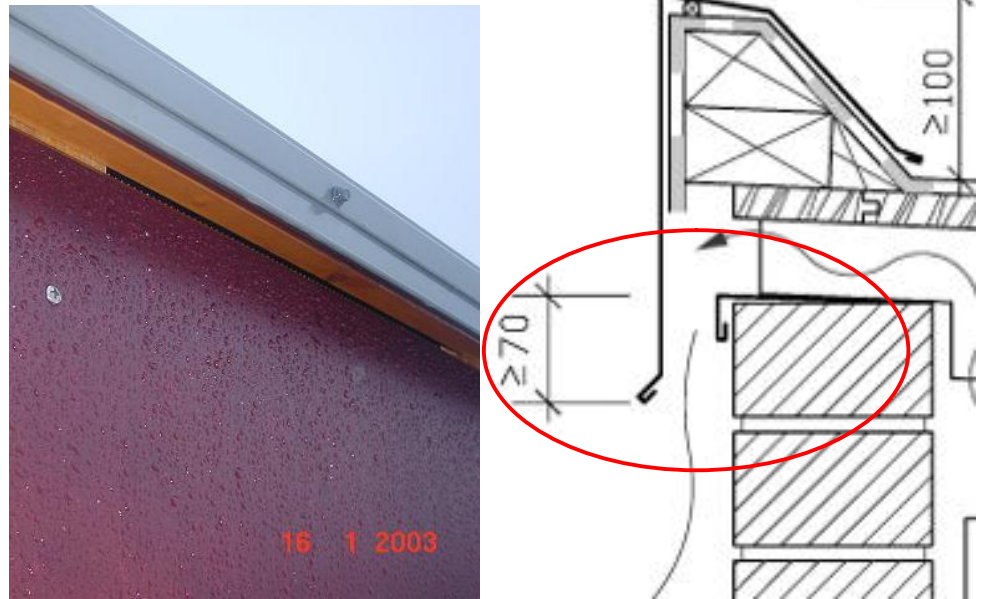
Räystäiden ongelmat liittyvät räystäään ja julkisivun liittymään. Räystäään ja julkisivun väliin jätettävä tuuletusrako on liian suuri ja räystäään tippapelti liian pieni (Kuva 16), jolloin tuuli pääsee painamaan veden tuuletusraon kautta julkisivun taakse lämmöneristeisiin. Kyseinen ongelma ilmenee varsinkin korkeissa rakennuksissa ja tuulisilla paikoilla. Ongelmaa pystytään ehkäisemään myrskypellillä, joka asennetaan julkisivun yläreunaan estämään veden nousu (Kuva 16). Räystäsrakenteen suunnittelun vajavaisuudet on reklamoitava tilaajalle sekä suunnittelijalle.

Kuva 16. Räystäään ja julkisivun välinen tuuletusrako ja myrskypelti. Räystäään tippapelti aivan liian pieni ja myrskypelti puuttuu /12/. Oikeanpuoleisessa kuvassa oikeanpuoleinen myrskypelti sekä tippapellin minimi vaatimus /5/.

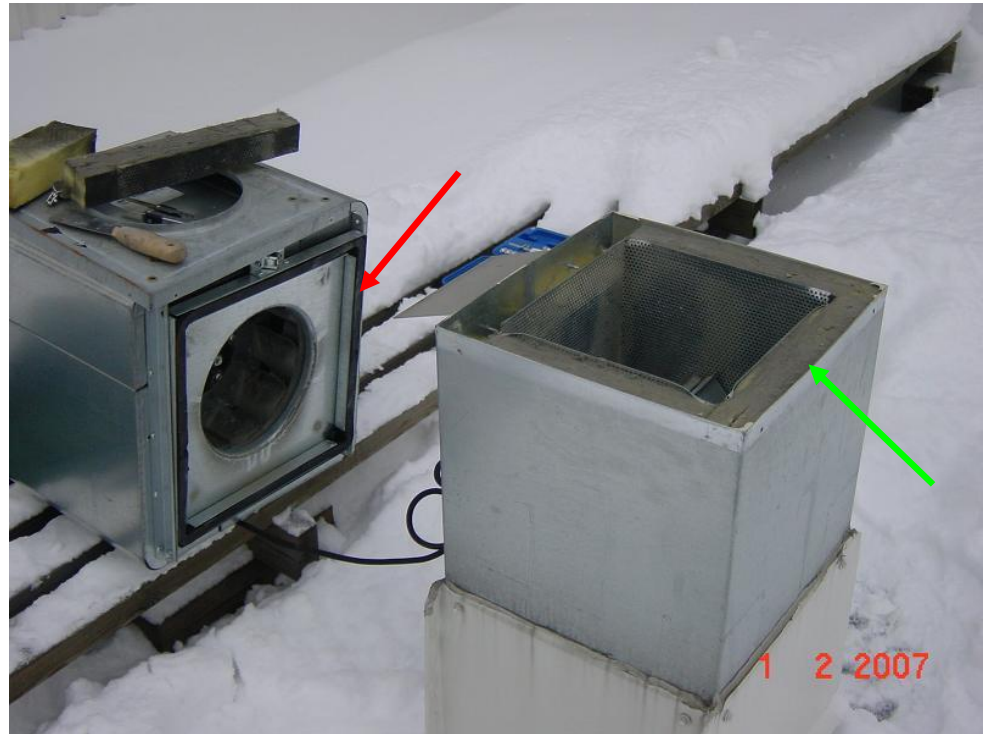
IV-laitteet, joissa on alipaine laitteen rakenteen sisällä, esimerkiksi huippuimurit, aiheuttavat vesivuotoja rakennuksessa. Huippuimurin muodostama alipaine imee vettä laitteen ulkopuolelta sisäänsä (Kuva 17). Osa vedestä poistuu ilmavirran mukana, mutta osa jää ilmastointikanaviin josta se päätyy rakenteisiin. Ilmastointilaitteiden aiheuttamia vuotoja joudutaan yleensä etsimään pitkään, koska oletetaan, että virhe ja vuodonaiheuttaja ovat vesikattorakenteessa. Veden ominaisuus kulkea rakenteissa myös vaakatasossa aiheuttaa vesivuodon ilmenemiskaikan siirtymisen verrattuna vuotokohtaan.

Kuva 17. Huippumurin alipaine on imenyt ulkoilmasta vettä ja pölyä sisäänsä. Pöly näkyy villaeristeen päällä harmaana kerroksena (vihreä). IV-laitteesta on puuttunut villan päälle kuuluva pellitys ja laitteen tiiviste on ollut huonosti paikallaan sekä voittunut (punainen). /12./

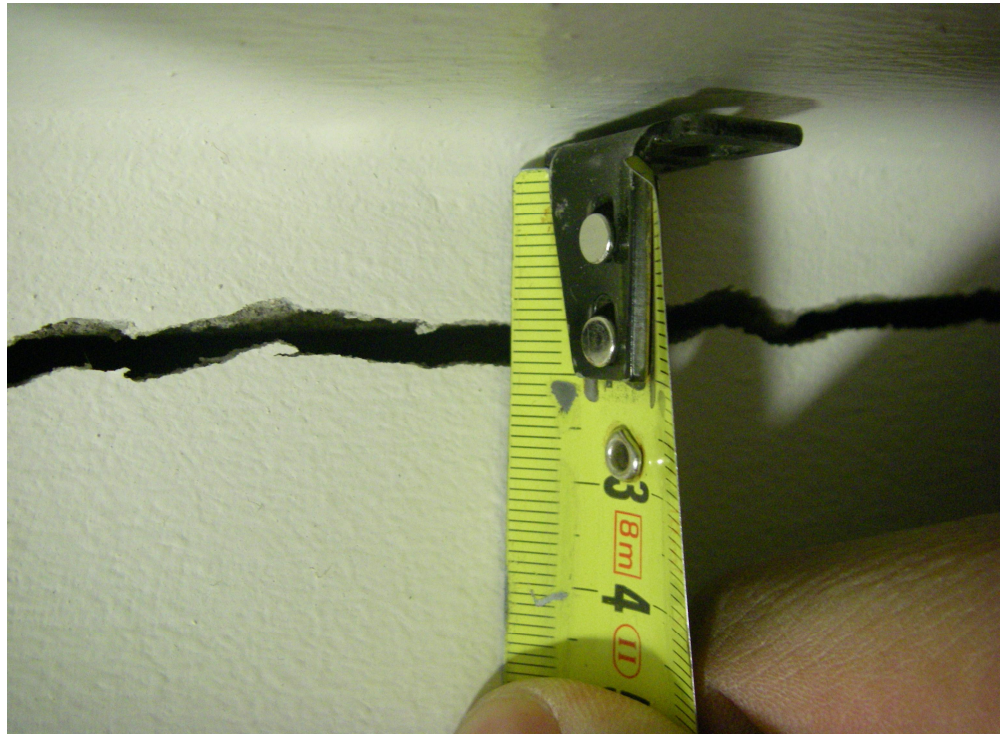
Liikuntasaumojen yleisimpänä ongelmana on niiden halkeilu. Halkeilu ei sinänsä johdu materiaalien ominaisuuksista, vaan siitä, että liikuntasauma on jätetty huomioimatta rakentamisen sisävalmistusvaiheessa, eli liikuntasaumaa ei ole pintamateriaalissa. Pintamateriaali ei luonnollisesti kestä liikuntasauman liikkeitä vaan halkeaa. Liikuntasauman halkeama on huomattavasti leveämpi (Kuva 18) kuin rakenteiden liikkeistä johtuvat muut halkeamat. Yleensä liikuntasaumojen halkeamat korjataan listoittamalla sauman halkeama. Liikuntasaumojen korjaus voi olla työlästä esimerkiksi laattapinnoissa, joissa laattoja joudutaan irrottamaan liikuntasauman päältä. Joissain tapauksissa laattoihin voidaan ajaa liikuntasauman vaatima ura timanttilaikalla, jos siitä aiheutuva pöly pystytään hallitsemaan.

Kuva 18 Liikuntasauaman halkeama

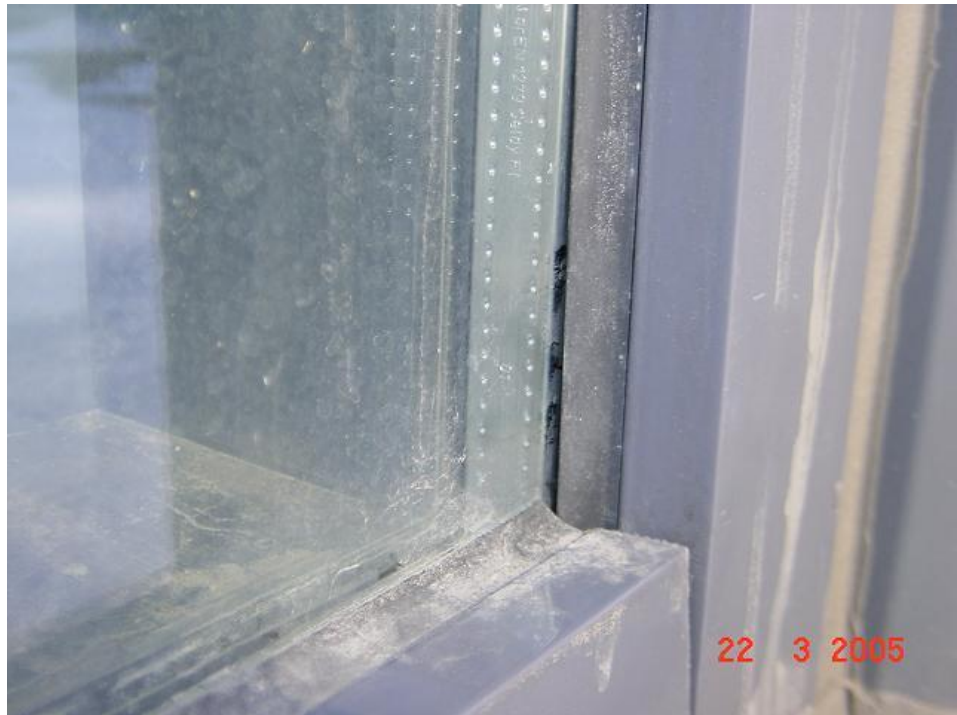
Sekarakenteisessa julkisivussa ongelmia aiheuttavat materiaalien liitoskohtien vuodot. Vuodot aiheutuvat yleensä lasielementtien huonosta tiivistämisestä (Kuva 19). Kumitiivisteet eivät ole kunnolla paikoillaan, tai ne on jätetty vajaiksi. Vesivuodon aiheutumiskohdan löytyminen voi olla työn haastavin osuus, mutta vuoto havaitaan melkein välittömästi. Tiivisteet ja rakenteiden oikeanlainen asennuksen varmistaminen tulee tehdä rakennusvaiheessa normaalina laadunvarmistustoimenpiteenä.

Kuva 19 Teräs-lasi -julkisivun huono tiivistys

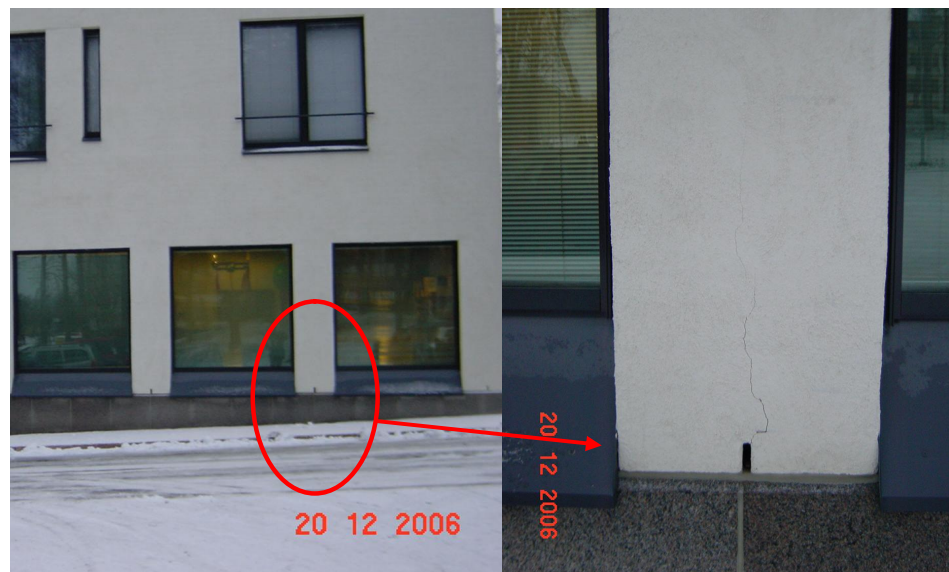
Muuratuissa julkisivuissa ainoa merkittävä virhe on muurauksen halkeilu joka ilmenee myös rapatussa pinnassa (Kuva 20). Halkeilun aiheuttaa rakenteiden painuminen ja halkeamia aiheutuu yleisimmin kohtiin, joissa ehjä pinta rikkoutuu esimerkiksi ikkunan kohdalla. Halkeamia syntyy myös suuriin yhtenäisiin pintoihin sekä kulmiin ja nurkkiin helposti. Halkeamien ehkäisemiseksi on varmistettava vakaa muurausperustus sekä liikuntasauvojen riittävyys ja oikeaoppinen sijoitus.

Kuva 20 Muuratun seinän halkeama. Paikkana on tyypillinen rikkonainen osuus sei-
nämästä. Halkeaman syntyyn myötävaikuttanut myös muuraukseen oikeaoppisesti jä-
tetty tuuletusväli.
