JULKISEN RAKENNUKSEN ESTEETTÖMYYSTARKASTELU

Rakennus- ja yhdyskuntatekniikan koulutusohjelma
2019

Suominen, Jarkko
Satakunnan ammattikorkeakoulu
Rakennus- ja yhdyskuntatekniikan koulutusohjelma
Marraskuu 2019
Ohjaaja: Kujala, Mari
Sivumäärä: 33
Liitteitä: 3

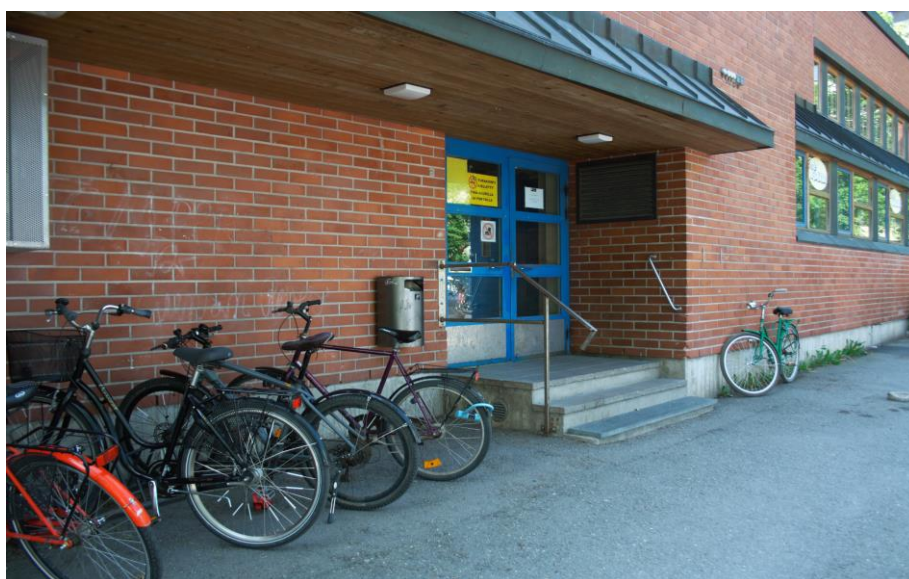
Kuva 8. Parkkialueen puoleinen sisäänkäynti

Ulkoportaita nuorisotalossa sisäänkäyntien yhteydessä on parkkialueella (Kuva 8.), sekä Vähälinnankadun puolella. Sisäänkäyntien portaat erosivat toisistaan askelmien määrältä. Portaiden askelman nousu oli kaikissa sama. Kaikkien portaiden edessä oli myös ritilät. Parkkialueen sisäänkäyntien yhteydessä olevat ulkoportaat ovat katettuja, molemmissa oli käsijohteet yhdellä korkeudella.

Käsijohde jatkuu portaiden jälkeenkin riittävästi. Portaiden toiselta puolelta puuttua asianmukainen käsijohde kokonaan. Isolinnankadun puolella oleva käsijohde on oma-valmisteinen ja vaihtelee korkeudeltaan portaisiin nähden.

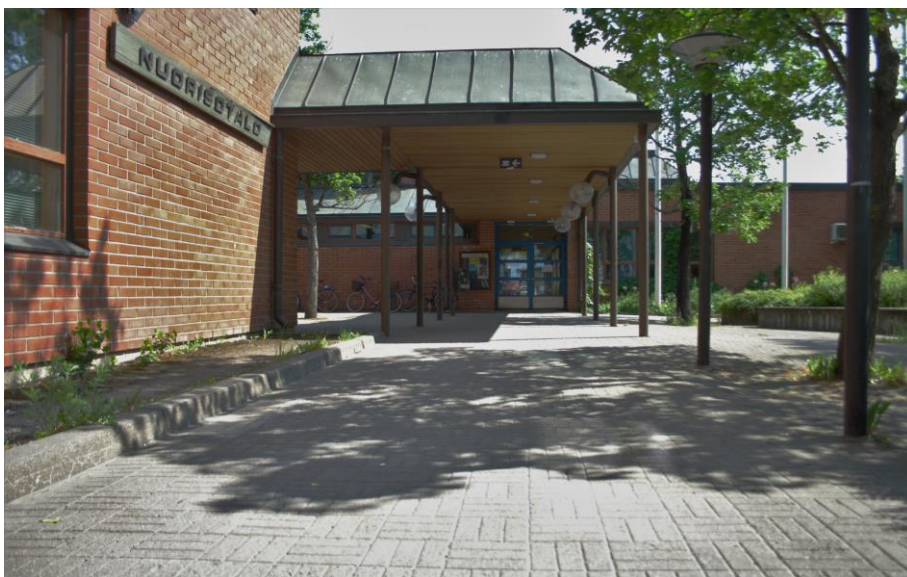
Kuva 9. Porin nuorisotalon pääsisäänkäynti

Pääsisäänkäynti on tarkoitettu rakennuksen esteettömäksi sisäänkäynniksi (Kuva 9.). Yleisen tarkastelun tuloksena voitiin todeta pääsisäänkäynnin olevan katettu ja valaistu, kulkuväylä oli selkeästi rajattu, mutta sisäänkäynti ei kuitenkaan ole helposti havaittavissa. Isousikadun puolelta tulevan kulkuväylän havaittiin olevan kalteva.

Pääsisäänkäynnin yhteydessä oli penkkejä ja maa penkkien ympärillä oli erittäin epätasainen ja tämän vuoksi penkkien korkeustaso oli vaihteleva.

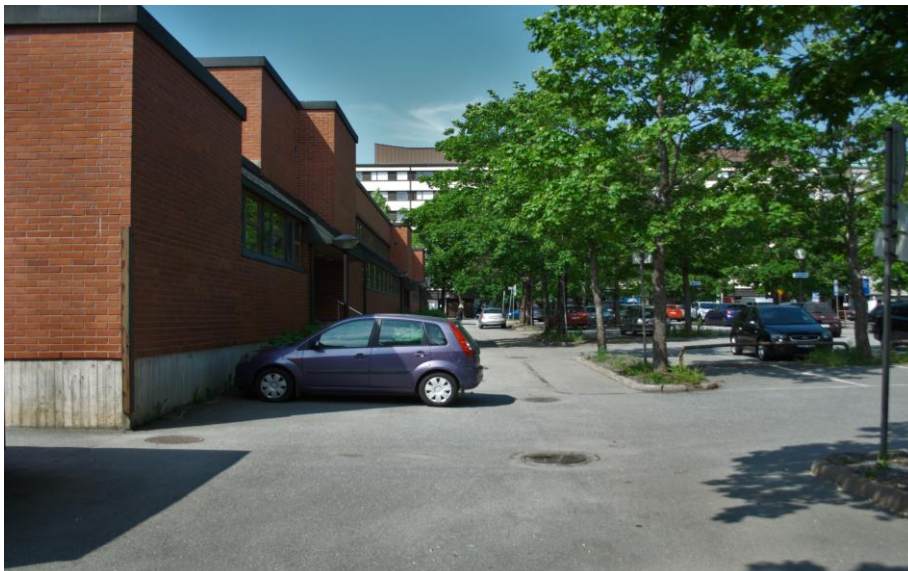
Kuva 10. Parkkialueen puoleisiin sisäänkäynteihin vievä kulkuväylä

Nuorisotalon sisäänkäynnit ovat keskenään hyvin samankaltaisia ja niillä on yhteinen kulkuväylä (Kuva 10.). Sisäänkäyntien yhteydessä oli portaat lukuun ottamatta Isouusikadun ja välinevaraston sisäänkäyntiä. Ulkoportaat käsitelty kohdassa 5.1 Ulkoportaat.

Ulko-oven edessä oli pieni tasanne ja kynnyks. Ovien kulkuaukkojen leveys on kaikissa sisäänkäyntien ovissa sama. Ovissa on käytetty metallista vedintä. Ovet ovat raskaita avata.

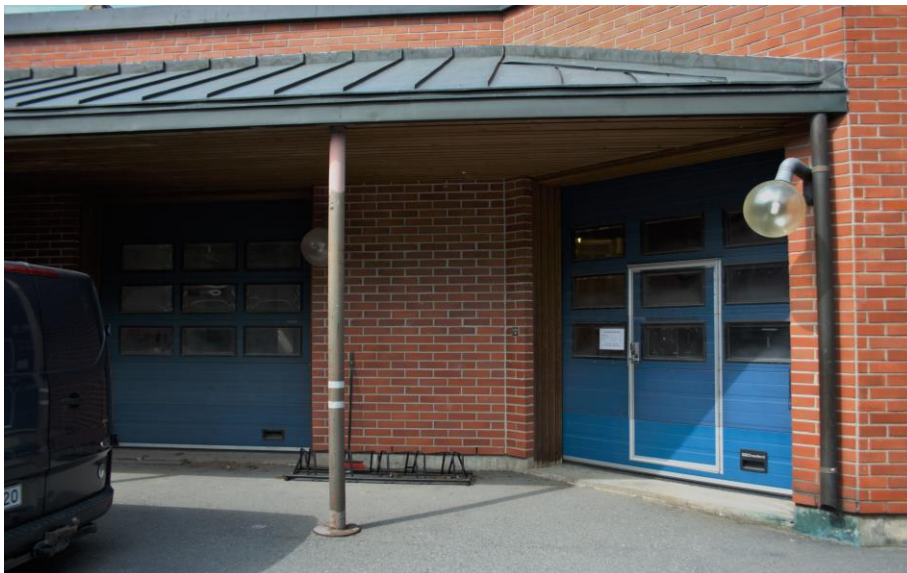
Kuva 11. Välinevaraston sisäänkäynnit

Välinevaraston sisäänkäynteinä on kaksi nosto-ovea (Kuva 11.). Molemmat nosto-ovet ovat samankaltaisia ja käsikäyttöisiä. Sisäänkäynnit ovat katettuja, valaistuja ja hyvin helposti havaittavissa. Nosto-ovien vieressä on toiminnassa olevat ovikellot.

Ovien edessä on pienet tasanteet. Tasanteet muodostavat suuren suorakaiteisen kynnyksen ovien eteen ja hankaloittavat nosto-ovien tarkoituksenmukaista käyttöä.

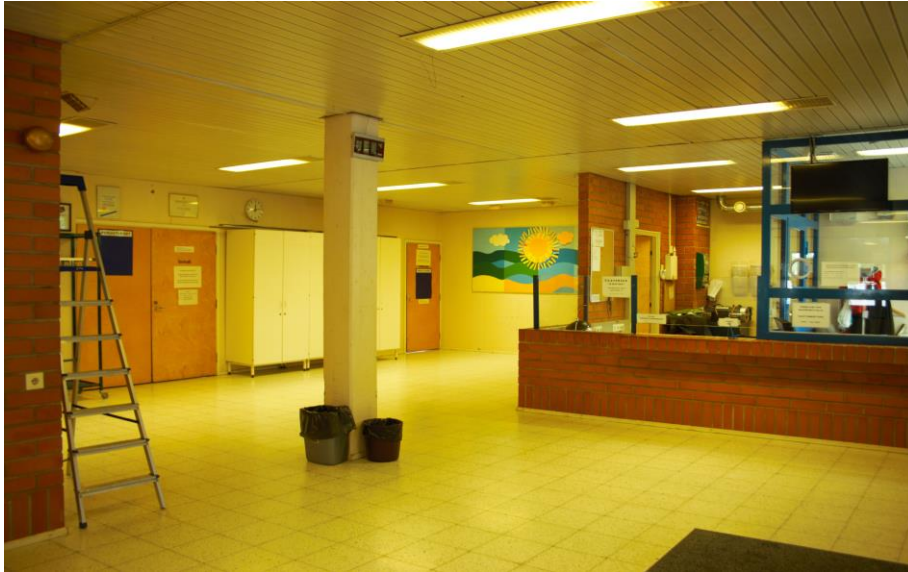
Kuva 12. Porin nuorisotalon asiointitila ja aula

Aulaan tullaan heti pääsisäänkäynnin tuulikaapista. Asiointitiski on rakennettu aulan yhteyteen (Kuva 12.). Tilassa oleva vapaan kääntymistilan koko on silmämääräisestikin havaittuna enemmän, kuin asetukset vaativat.

Asiointitiski on näkyvä, vaikka opasteita ei ole. Näkövammaisille ei ole myöskään lainkaan opasteita. Asiointitiski on korkea ja vain yhdellä korkeudella. Asiointitiski on valmistettu tiilikivestä. Asiointitiskissä ei ole riittävästi vapaata polvitilaa syvyys suunnassa. Tiskin yhteydessä ei ole istuimia ja tiskin korkeuden vuoksi, istuimilta asiointi-kin olisi hankalaa.

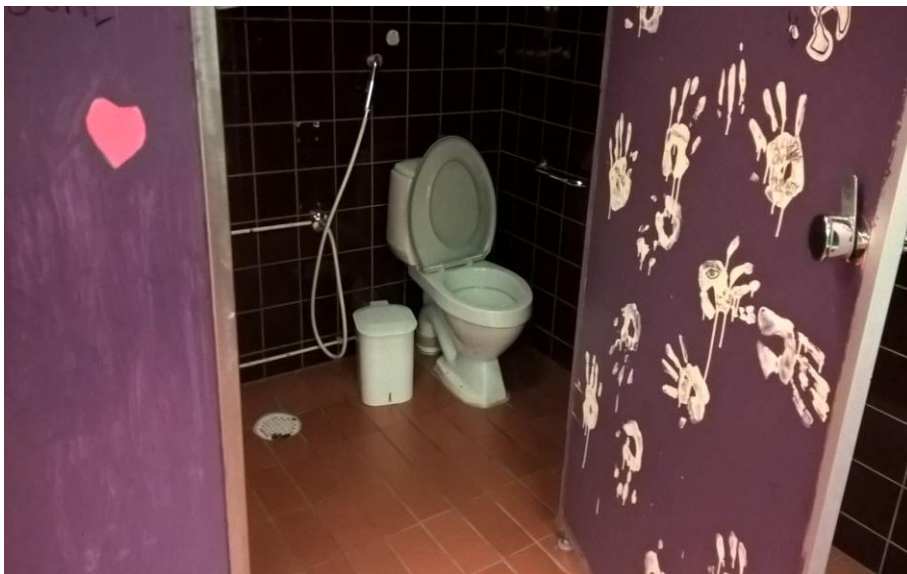
Kuva 13. Naisten esteetön WC

Sisätiloissa oli ovissa taideteokseksi tarkoitettuja mattapintaisia maalauksia, jotka hankaloittivat ovien erottamista seinistä sekä toisien ovien rajojen hahmottamista. Väri-maailma jatkui tummana wc-tilassa kauttaaltaan (Kuva 13.). Pinnat ovat mattapintaisia ja eivät häikäise.

Wc-tilan pääoven ja esteettömän wc-tilan oven kulkuaukot ovat vapaalta leveydeltään määräykset täyttävät. Ovien ulkopuolella on riittävästi vapaata tilaa. Esteettömän wc-tilan oven lukkomekanismia pystyy käyttämään yhdellä kädellä ja oven aukaisuun ei vaadita paljon voimaa. Wc-tilan ulko-ovi on raskas avata. Wc-tilan ulko-oven kynnyksen korkeus on määräykset täyttävä ja esteettömässä wc-tilassa kynnystä ei ole lainkaan.

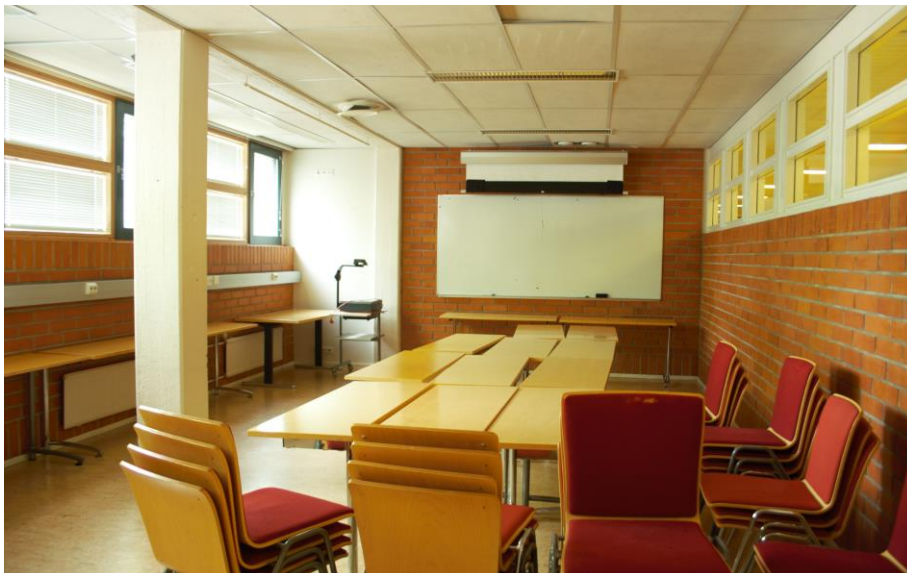
Kuva 14. Kerhotila

Lähes kaikki kerhotilojen kalusteet ovat siirrettäviä ja istuintasoja on eri korkeita (Kuva 14.). Istuimissa ei ole käsinojia. Pöydät ovat hyvän kokoisia ja niiden alla on riittävästi tilaa. Eri kokoisia pöytiä esimerkiksi pienille lapsille ei ole. Eivätkä pöydät ole korkeussäädettäviä.

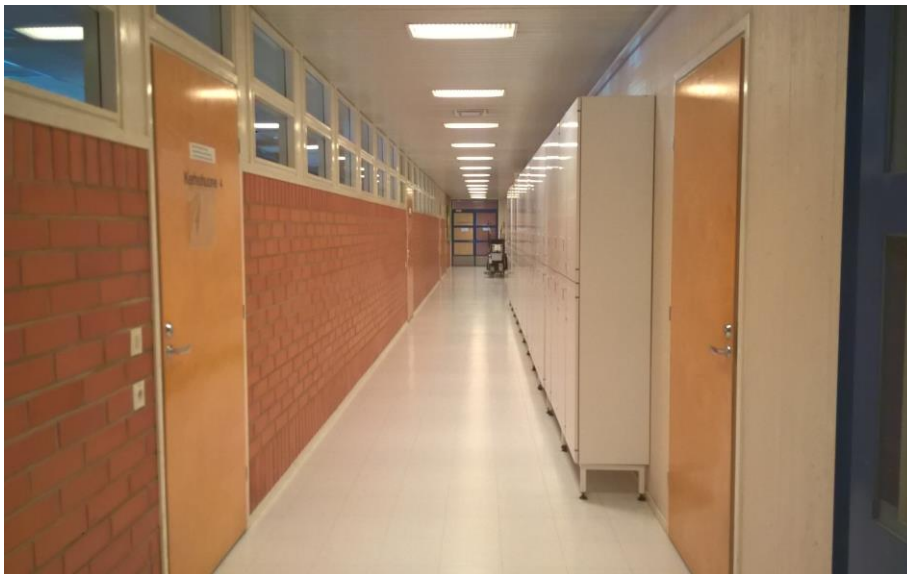
Kuva 15. Kerhotiloihin vievä kulkuväylä

Kulkukäytävät ovat rakennuksessa pitkiä ja käytävien päissä on asennettu käsikäyttöiset sisäovet, jotka ovat kiinni paloturvallisuuden vuoksi (Kuva 15.). Käytävien ovet eivät kuitenkaan ole lukossa, mutta niiden avaamiseen tarvitaan liian suurta voimaa. Ovien kulkuaukko ja vapaa tila avautumispuolella täyttävät vaatimukset.

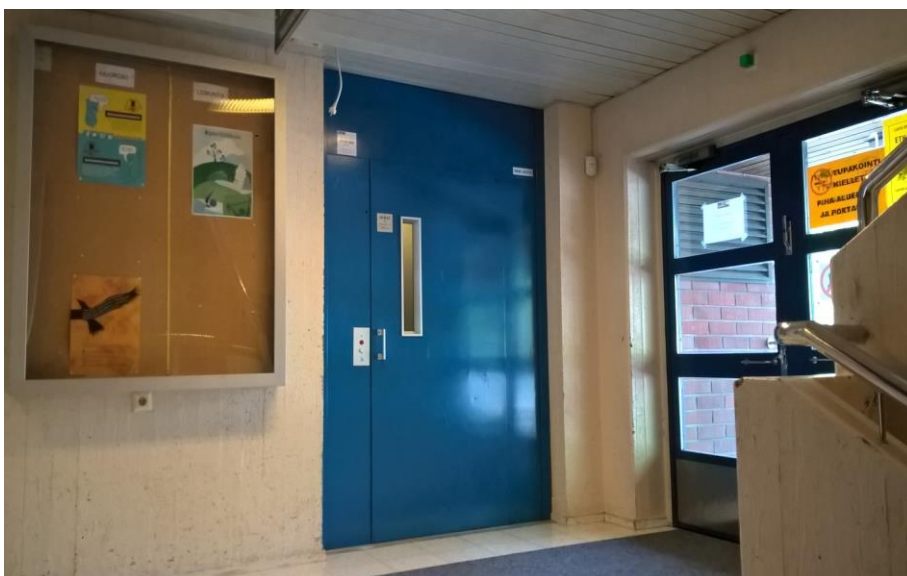
Kuva 16. Hissi kellaritasolta

Rakennuksessa on henkilöhissi (Kuva 16.). Hissi sijaitsee nuorisotalon aulan läheisyydessä ja aivan parkkialueen sivu sisäänkäynnin vieressä. Hissi on ympäristöstään hyvin erottuva, mutta opastusta hissille ei ole. Hissi on asiakkaiden vapaassa käytössä ja erillistä kulkukorttia tai avainta ei tarvita.

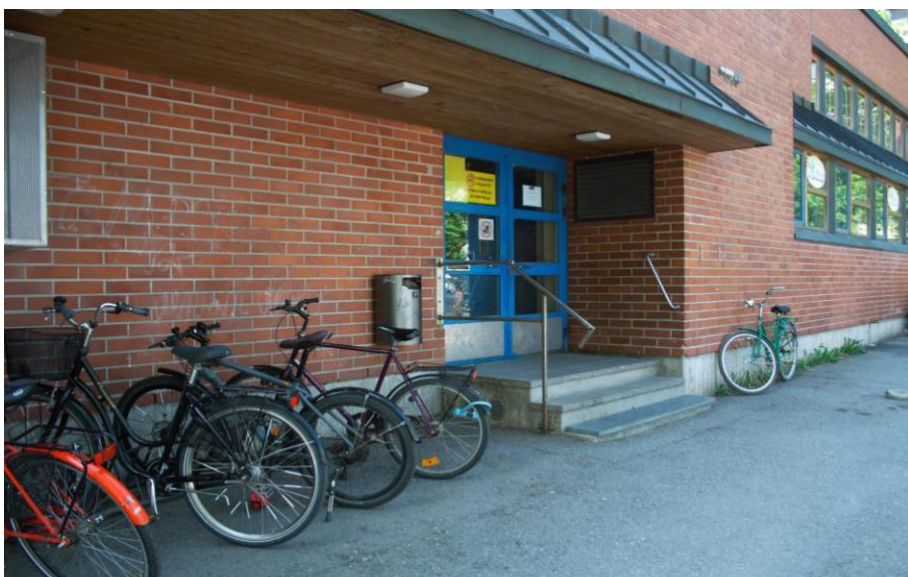
Sivusisäänkäynnit eivät ole esteettömiä, eikä esteettömälle sisäänkäynnille ole opasteita.

Kuva 5. Parkkialueen sisäänkäynti

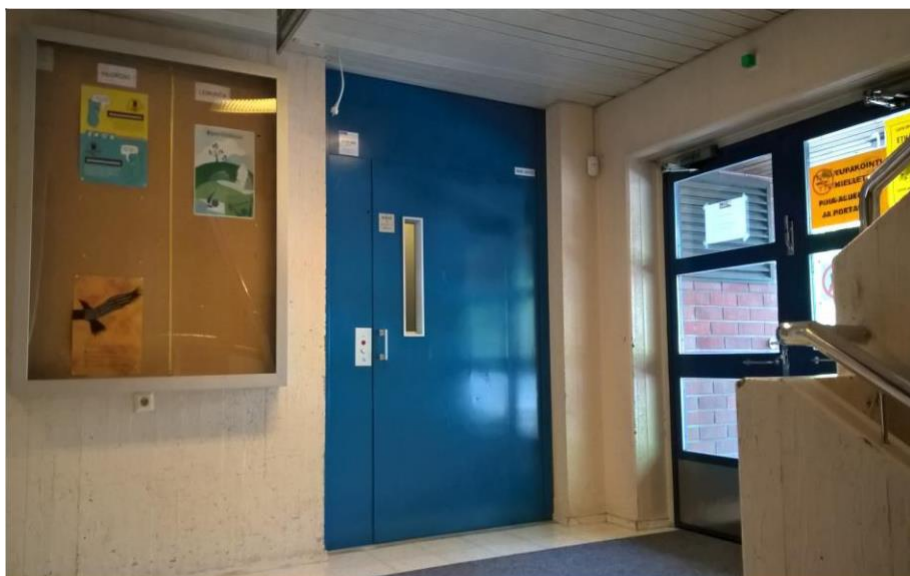
Kuva 10. Hissi

Hissin ovi on käsin avattava ja vetimen sijoituskorkeus on 1050mm. Oven avaamiseen vaaditaan 24,4N voimaa, joka ylittää 10N suosituksen. (Esteettömyyskartoitussopas 2019, s. 33).

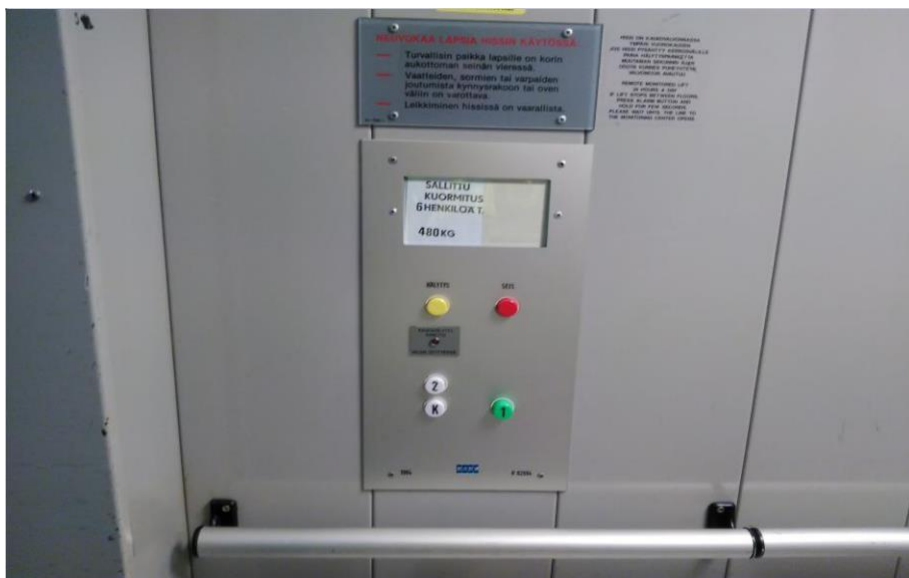
Kuva 11. Hissin käyttöpainikkeet

TOIMENPIDE-EHDOTUKSET		1	2	3	T	H	S
Kerrosten väliset kulkuyhteydet	Hissin käyttö mahdollistettava myös näköesteisille esim. pistekirjoituksella varustetuilla, vähintään 25mm halkaisijaltaan olevilla painikkeilla.		x				x
	Opastusta lisättävä hissille (myös näköesteisille).		x				x
	Hissikorin kokoa pitäisi kasvattaa.		x				x
	Käsijohde ympäri hissikoria.			x			x
	Valaistuksen parantaminen kulkuyhteyksien ympäristössä.			x		x	
	Hissin toiminnasta ilmaisevien äänimerkkien lisääminen hissiin.		x				x
	Portaikoissa, sekä luiskassa käsijohde molemmin puolin kahdelle korkeudelle (700mm ja 900mm) katkeamattomasti (myös luiskassa välitasanteen kohdalla). Käsijohteen jatkuttava 300mm portaikon ja luiskan jälkeen.			x			x
	Portaiden, sekä luiskan eteen huomioalue portaiden ja luiskan alkamisesta näköesteisille.	x					x

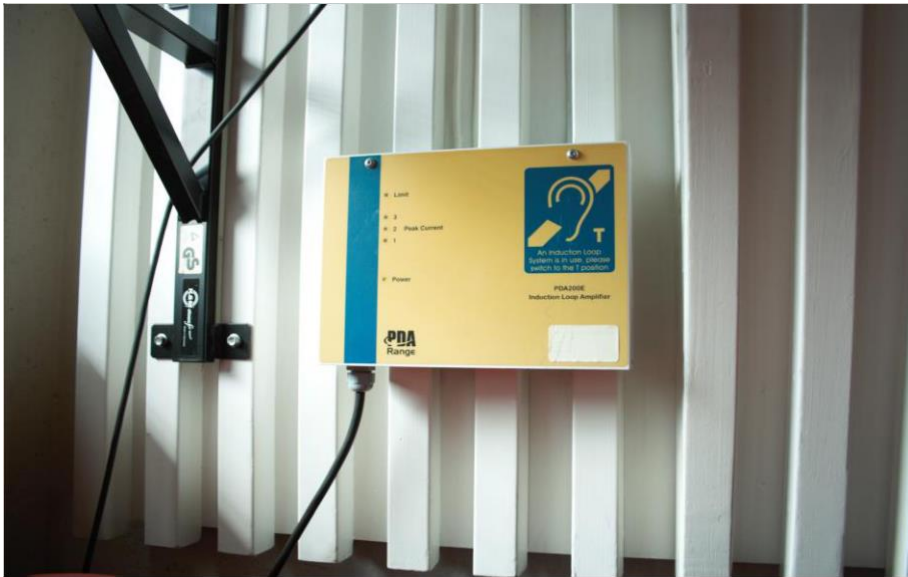
Jokaisessa kerroksessa on samankaltaisia kokous-, kerho- ja askartelutiloja. Toisessa kerroksessa tiloja on käytetty toimistoina. Tiloihin on aulasta opastettu reitti tilaopasteilla, joiden korkeus on lattiasta katsottuna varsin hyvä. Kirjainten koko on riittävä ja ne erottuvat hyvin taustastaan. Pistekirjoituksella olevia oppaita ei ole lainkaan, eikä kulkua ole opastettu näkövammaisille. Rakennuksessa ei ole induktiosilmukoita yhdessäkään huoneessa, lukuun ottamatta pientä liikuntasalia. Liikuntasalissa on merkki, tilassa olevasta induktiosilmukasta. Induktiosilmukka testattiin, mutta se antoi hyvän signaalin ainoastaan testerin ollessa aivan kiinni induktiosilmukkaa

Kuva 15. Pienen salin induktiosilmukka

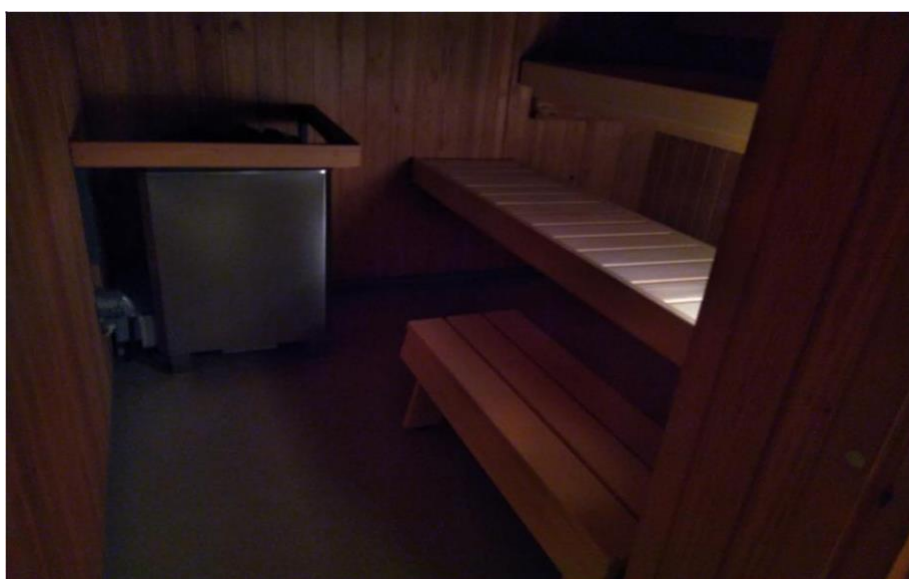
Kuva 19. Sauna

Pistorasiat ovat 210mm korkeudella. Suositus pistorasioiden sijoituskorkeudeksi on 400-1100mm. Pistorasioihin ei ole pääsyä pyörätuolilla. Tiloissa on taustamelua, jonka voimakkuus on 35dB. Takkahuoneessa ei myöskään ole induktiosilmukkaa, tai muita kuulemista helpottavia apuvälineitä. Takkahuoneen valaistusvoimakkuus on 63,3lx ja se ei ole tasainen. Valokytkimen sijoituskorkeus on 1350mm ja ylittää lievästi suositukset. Suositus valokytkimen sijoitukselle on 900-1100mm lattiapinnasta (Esteettömyyskartoitusopas 2019, s. 43).
