# Maanvastaisen seinän korjaus

Ati Mäkelä

OPINNÄYTETYÖ  
Marraskuu 2019

Rakennusalan työnjohdon tutkinto-ohjelma

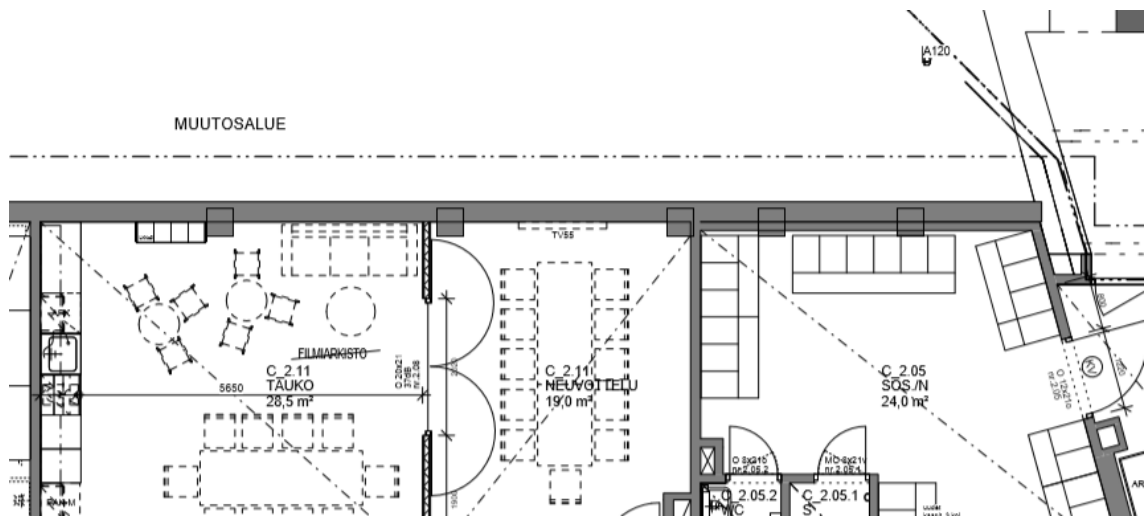
KUVA 10. Maanvastaisen seinän syksyllä 2019 korjattava osuus kuvan yläreunassa. (Ahonen 2018.)

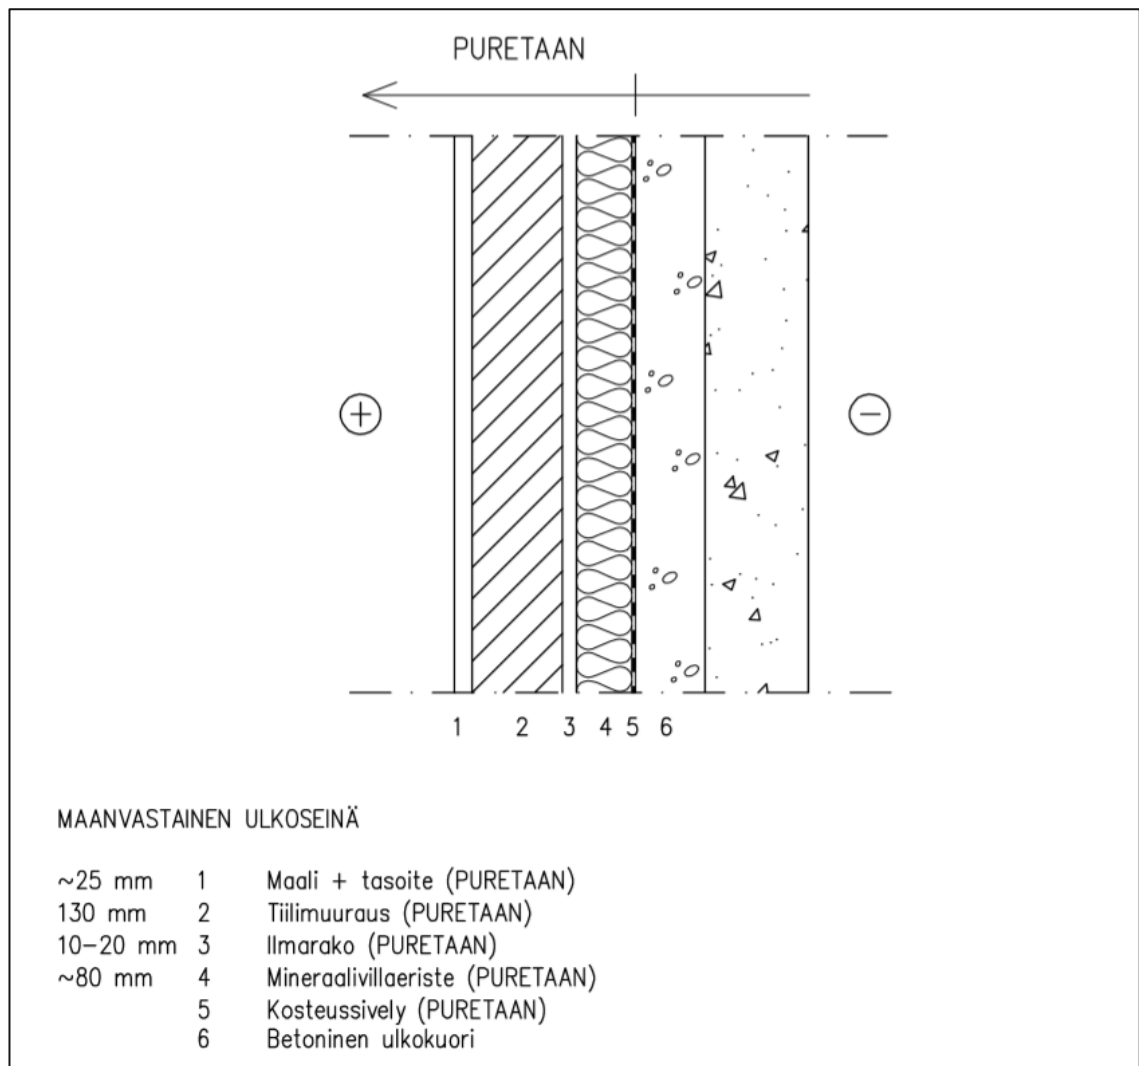
Maanvastaisen seinän kantavana rakenteena toimii betoniseinän ja sen sisäpuolelle sijoitettujen betonipilareiden ja -palkkien muodostama kokonaisuus. Kantavan betoniseinän oletettu paksuus on noin 300 millimetriä. Betonipilarit rakenteessa ovat 400 mm paksuja ja 400 mm leveitä. Betoniseinän sisäpuolelle on asennettu bitumisively kosteuseristeeksi. Seinän tiilimuurauksen ja vanhan eristeen purun jälkeen nähtiin, että kantava betonirunko oli toisessa tilassa melko kuiva ja toisessa tilassa hieman kostea, joten voidaan olettaa, että seinän ulkopinnassa on jonkinlainen kosteussulku. Bitumisivelyyn kiinni on asennettu noin 80 mm paksu mineraalivillaeriste. Sisäverhouksena rakenteessa on tasoitettu ja maalattu tiilimuuraus. Tiilimuurauksen ja mineraalivillan välissä on ilmaraiko. Asbestikartoituksessa seinän pintamaalista ja -tasoitteesta löydettiin asbestia.

KUVA 11. Maanvastaisen seinän purkurakennetyyppi. (Mäcklin 2018.)

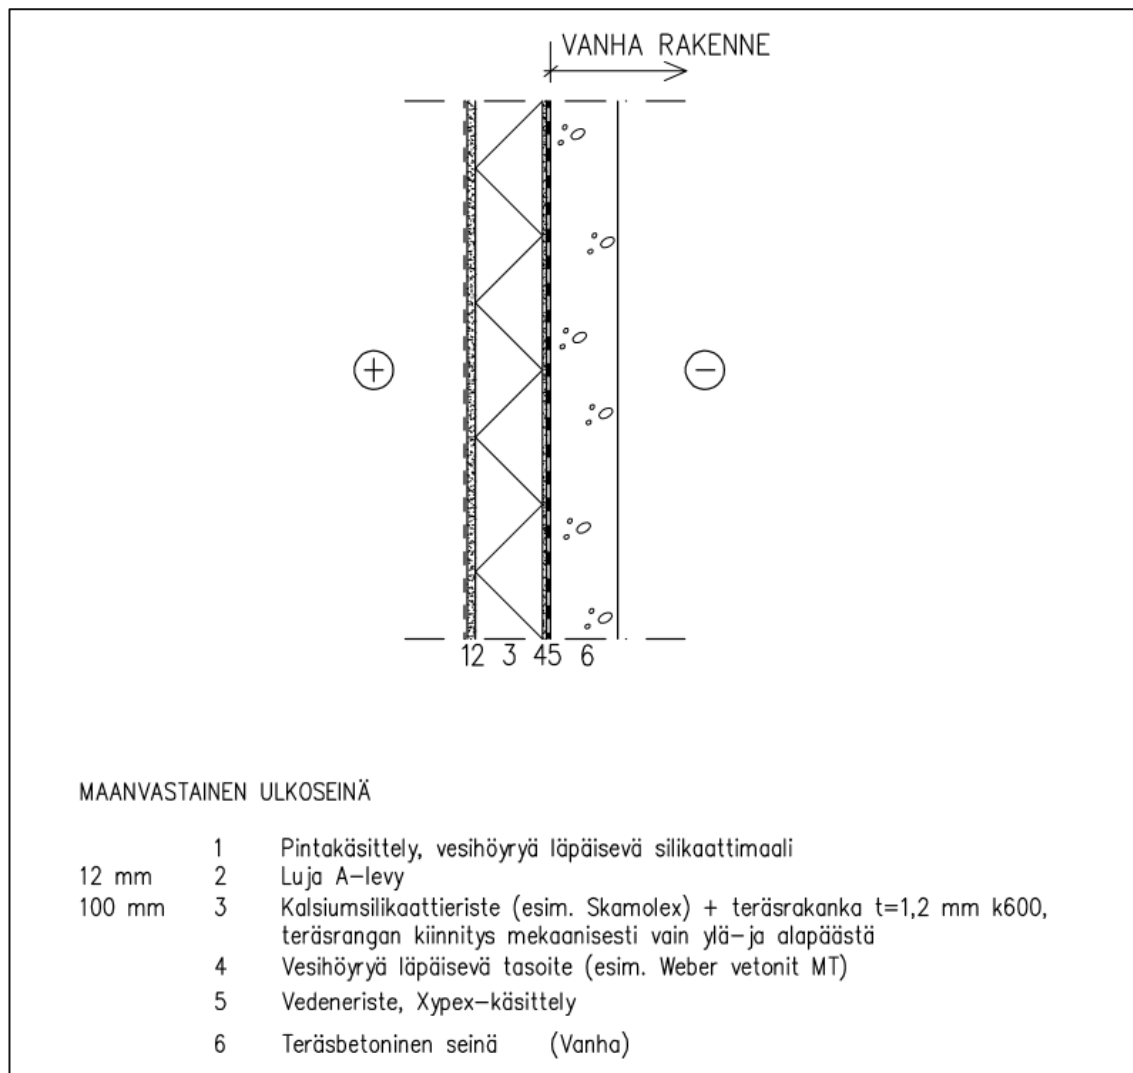
KUVA 12. Maanvastaisen seinän suunniteltu uusi rakenne. (Valutie 2018.)

Toteutettava seinärakenne poikkeaa hieman alun perin suunnitellusta rakenteesta (kuva 12). Alkuperäisessä suunnitelmassa teräsrankat oli suunniteltu asennettavaksi suoraan betonirakenteeseen ja silikaattilevyt muurattavaksi niiden väliin. Seinän pinnan epätasaisuuden ja asennustyön helpottamisen vuoksi päätettiin muurata silikaattilevyt suoraan betoniseinään kiinni ja asentaa teräsrankarakenne niiden päälle. Silikaattilevytyksen ja teräsrankaan kiinni asennettavan Luja-levytyksen väliin jäävän ilmaraon tuuletus hoidetaan siten, että levytys ulotetaan vain hieman yli alakaton alapinnan, jolloin väli pääsee tuulettamaan alakaton yläpuolelle.

Vanhan bitumisivelyn tilalle tehdään uusi vedeneristys- ja kapillaarikatkokäsittely. Seinän liitoksista tehdään tiiviit kapseloimalla ne. Vedeneristysten ja kapselointien päälle muurataan lämmöneristekerros. Lämmöneristelevytystä vasten asennetaan teräsrankarakenne. Teräsrankoihin ruuvataan levyrakenne, joka taimitetaan ja maalataan. Laajemmin rakenteen työn suunnittelusta on tehtäväsuunnitelmassa liitteessä yksi (1).

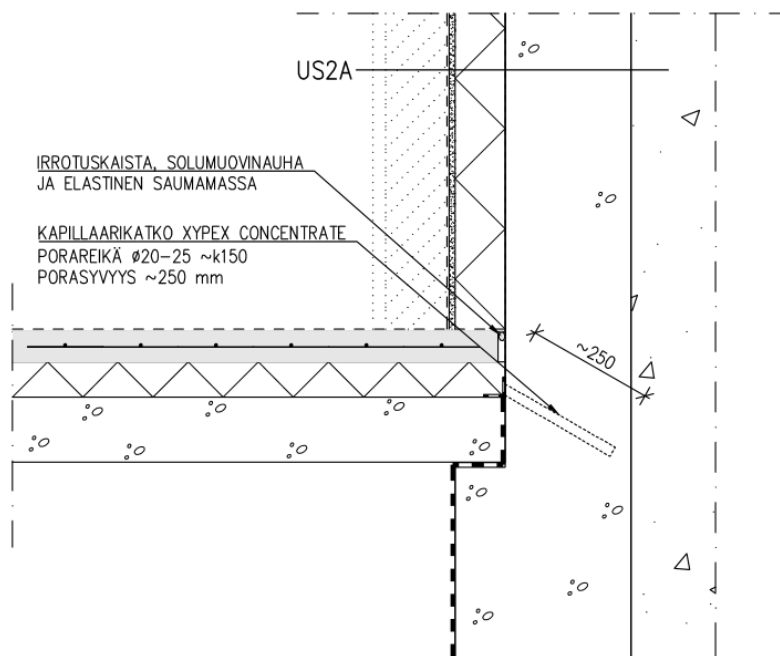
KUVA 13. Detaljikuva kapillaarikatkoasennuksesta. (Valutie 2018.)

Kohteessa käsittelyitä tehdään kahdella eri tavalla, porareikä- ja pinta-asennuksena. Porareikäkäsittelyssä porataan seinän alaosaan reikiä ja ne täytetään Xypex Concentrate -jauheen ja veden muodostamalla liuoksella. Käsittelyn tarkoituksena on täyttää betonirakenteen huokokset ja estää veden kapillaarinen nousu alapohjasta. Pintakäsittelyssä Xypex Concentrate -massa levitetään koko seinän alalle tasoituksen tapaan kahteen kertaan. Pintakäsittelyn tarkoituksena on toimia vedeneristeenä seinän ulkopuolelta tulevaa kosteutta vastaan. (Sulin Oy n.d.)

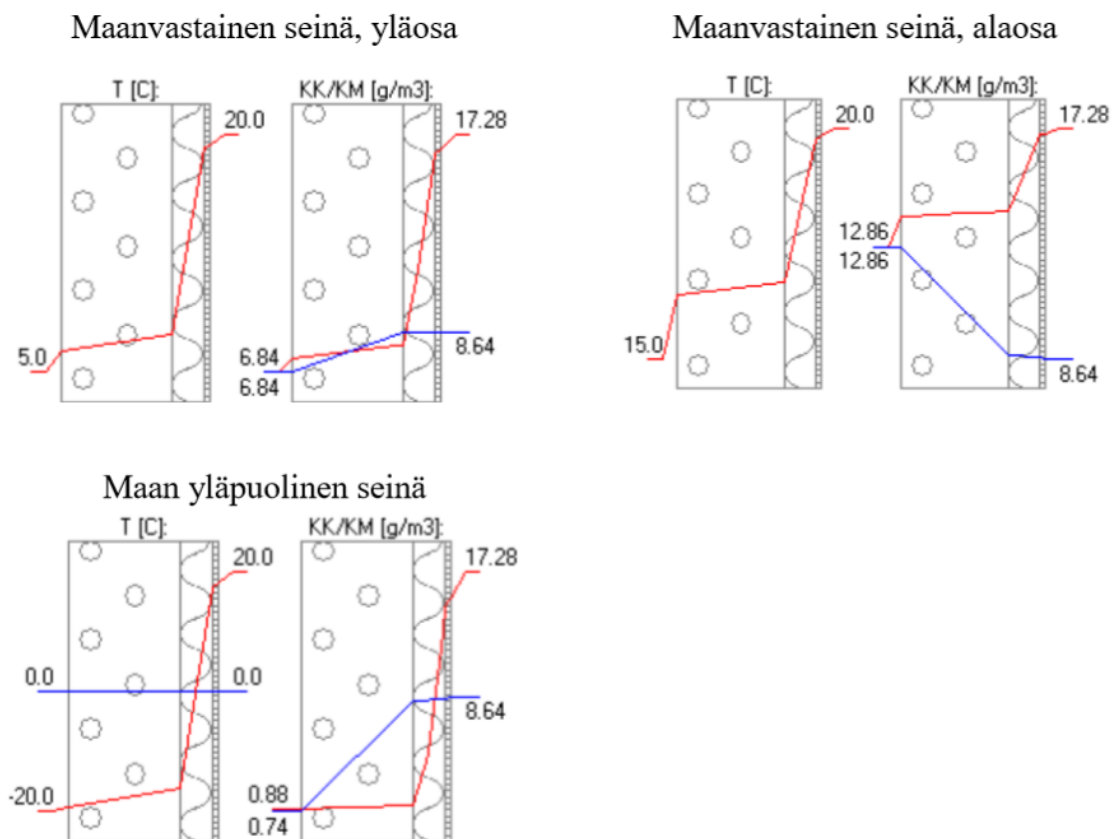
Ilman ulkopuolista lämmöneristettä 100 mm paksua silikaattilevyä käytettäessä seinään syntyy kuvassa 17 osoitetuissa tarkastelulämpötiloissa kastepiste. Talvikuukausina seinän yläosassa on riski, että kosteus tiivistyy rakenteeseen. Kastepisteen muodostuminen rakenteeseen ei kuitenkaan tarkoita, että seinään muodostuisi kosteusvaurioita, jos rakenteeseen päässyt kosteus pääsee kuivumaan. Kalsiumsilikaattilevyn yksi hyvistä ominaisuuksista on sen veden imukyky. Se varastoi vettä sisäänsä ja luovuttaa sitä vähitellen kuivempaan sisäilmaan. Rakenteen toimivuus edellyttää, että eristemateriaalin veden imukyky on parempi kuin viereisen betonin. (Tuominen 2018, 43-44.)

KUVA 17. Dof Lämpö -ohjelmalla tuotetut kosteus- ja lämpökäyrät 100 mm paksussa kalsiumsilikaattilevyssä. (Tuominen 2018, 45.)

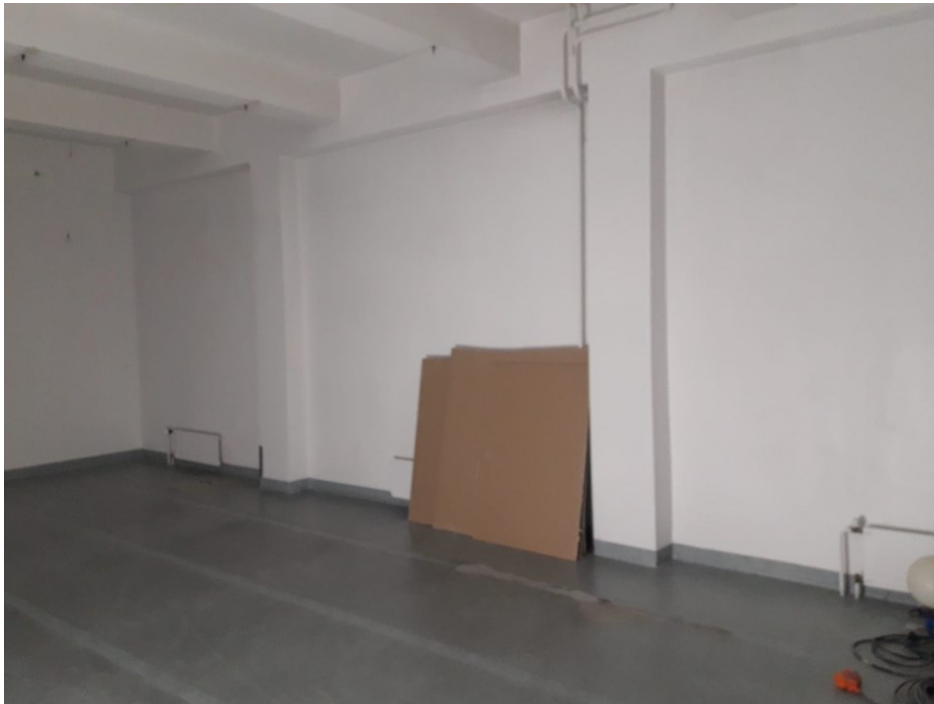
KUVA 1. Tilanne ennen purkutöiden aloittamista.

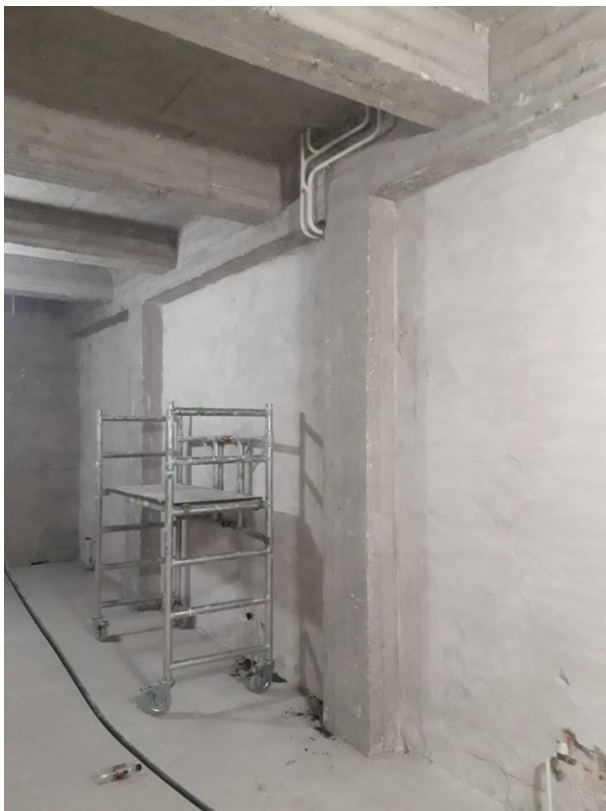
KUVA 2. Seinärakenne asbestipurkuna suoritettun hionnan jälkeen.

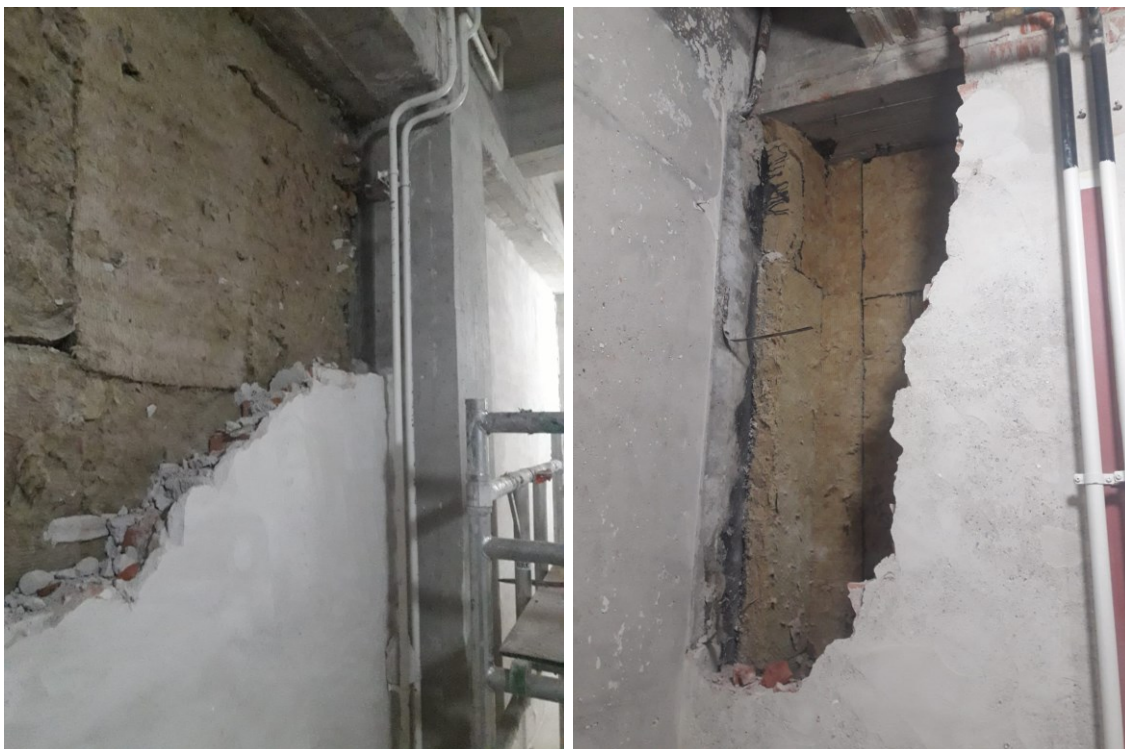
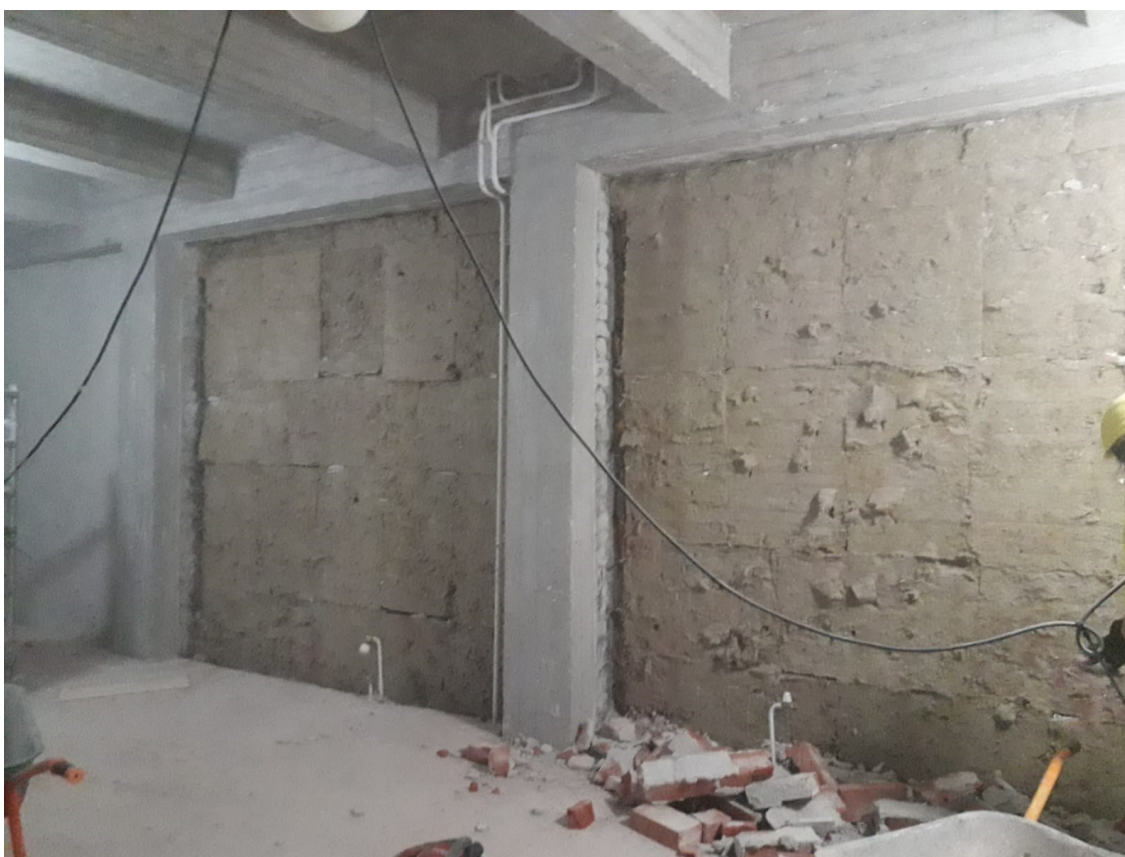
Vanhan rakenteen sisäpinnan tiilivuorauksen, lämmöneristeen ja bitumisivelyn purkamisen jälkeen havaittiin, että seinän betonirakenne on hieman kostea. Tästä voidaan päätellä, että seinässä ei ole ollenkaan tai on puutteellinen ulko-puolinen kosteudeneriste. Mineraalivillakerrokseen kosteutta ei ollut päässyt, mistä voidaan todeta, että sisäpuolinen vedeneristys on toiminut. Mikrobivauriota rakenteessa ei ollut silminnähdessä havaittavissa. Veden- ja lämmöneristeen sekä tiilimuurauksen väliselle ilmaraoille ei oltu tehty erillistä tuulettumisreittiä.

KUVAT 3, 4 ja 5. Puretun tiilimuurauksen takana oli ilmarako ja mineraalivilla. Ylhäällä oikealla oleva kuva on otettu uuden pukuhuoneen puolelta, jossa ilmarako oli noin 400 mm paksu (tiilimuuraus oli tehty pilarin sisäpintaan asti). Mineraalivillan takana näkyy vanha bitumisively (kosteuseriste), joka hiottiin pois haitta-ainepurkuna.
