Opinnäytetyö (AMK)

Rakennusalan työnjohdon koulutusohjelma, Rakennusmestari

# AURAN YHTENÄISKOULUN KIRJASTOSIIVEN LATTIAN KORJAUS

## THE FLOOR REPARATION OF THE LIBRARY WING AT AURA ELEMENTARY SCHOOL

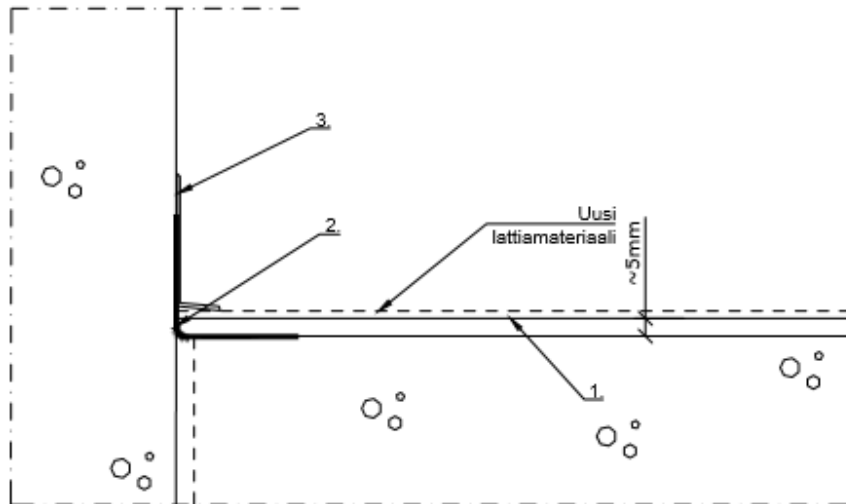
Kuva 4. Detalji 1, Ramboll Finland Oy.

1. Lattian pinnoitteet ja betonipinta jyrsitään työselostuksen mukaan.
2. Ulkoseinien ja pilarien alareunasta hiotaan vanha maalipinta pois n. 30mm korkeudelta. Puhtaalle ja pölyttömälle alustalle sivellään kahteen kertaan polymeeripohjainen Blowerproof Liquid Brush pinnoite. Pinnoite ulotetaan lattialle ja seinille 20...30mm leveydeltä. Työssä noudatettava materiaalitointajan ohjeita.
3. Kulmaan asennetaan uusi muovinen mattojalkalista. Jalkalista kiinnitetään M1-luokitetulla jalkalistojen kiinnittämiseen soveltuvalla liimalla. Liiman ja polymeeripohjaisen Blowerproof pinnoitteen yhteensopivuus varmistettava materiaalitointajalta.

Kohteessa on suunniteltu niin, että kun lattianpinta on todettu puhtaaksi, kaikki lattialäpiviennit, alapohjan ja ulkoseinien sekä alapohjan ja pilarien väliset liittymät tiivistetään detalji 1:n mukaisesti.

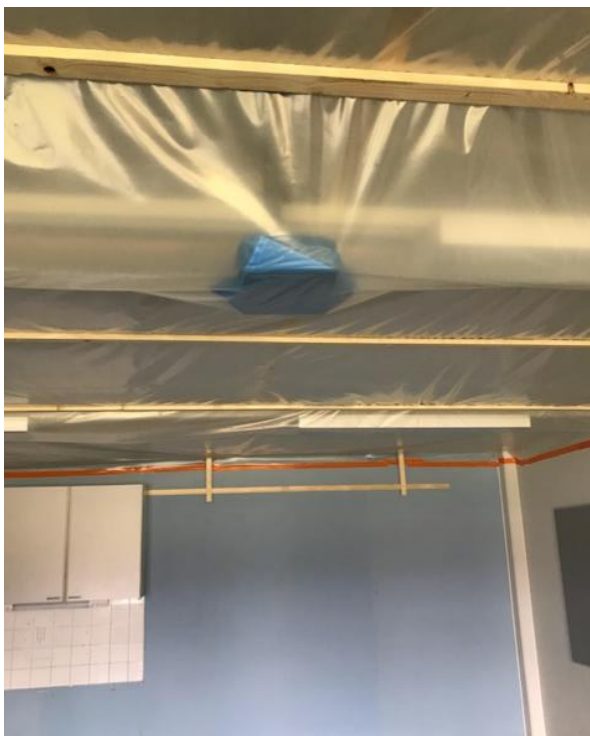
Ensimmäinen välikatselmus joka kohteessa pidettiin oli pölynhallintakatselmus ennen purkutöitä jossa tarkastettiin suojauksien, osastointien ja alipaineistuksen suunnitelmien mukaisuus. Suojaukset olivat valmiit ja ne hyväksyttiin (kuva 7). Yhdestä huoneesta oli matto purettu ja sen alta paljastui kostea tuoksu. Kosteusmittauksia sovittiin tehtävän ennen lattian tasoittamista. Urakoitsijan työjohtolta pyydettiin pölynhallintasuunnitelma purkutöitä varten.

Kuva 7. Katto suojattuna.

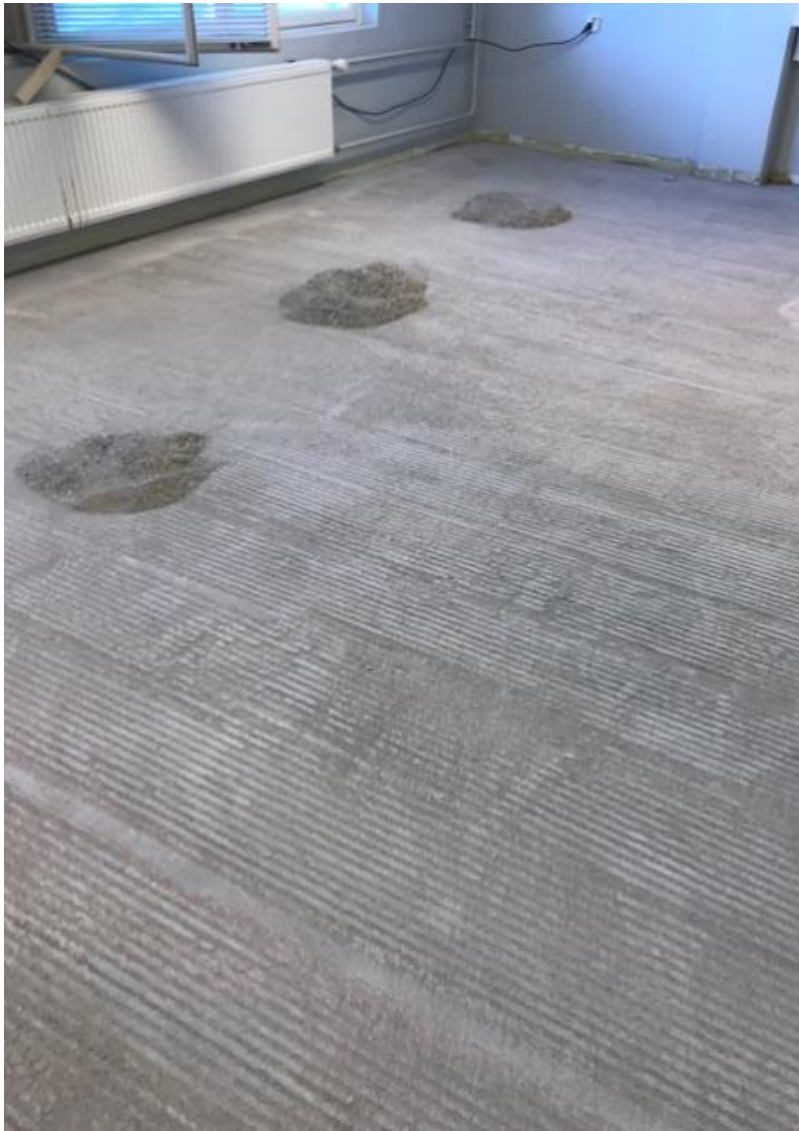
Seuraava katselmus pidettiin betonin jyrinnän jälkeen 3.7.2019. Katselmuksessa hyväksyttiin jyrintä suunnitelmien mukaan tehdyksi. Muutamassa nurkkakohdassa oli pieniä lohkeamia jotka sovittiin paikattavan Ardex pikamassalla. Jyritystä betonipinnasta (kuva 8) oli otettu Bulk-näytteet ja vastauksia odotettiin. Katselmuksessa käytiin aikataulua läpi mm. kapseloinnin, primerin ja tasoituksen aikataulua. Tasoite oli vaihdettu ja hyväksytty suunnittelijalla ja se myös hyväksyttiin tilaajan puolesta katselmuksessa. Lisäksi sovittiin urakoitsijan tuovan lisää ilmankuivaimia työmaalle ja sovittiin seuraavan katselmuksen ajankohta.

Kuva 8. Jyrittyä betonipintaa.

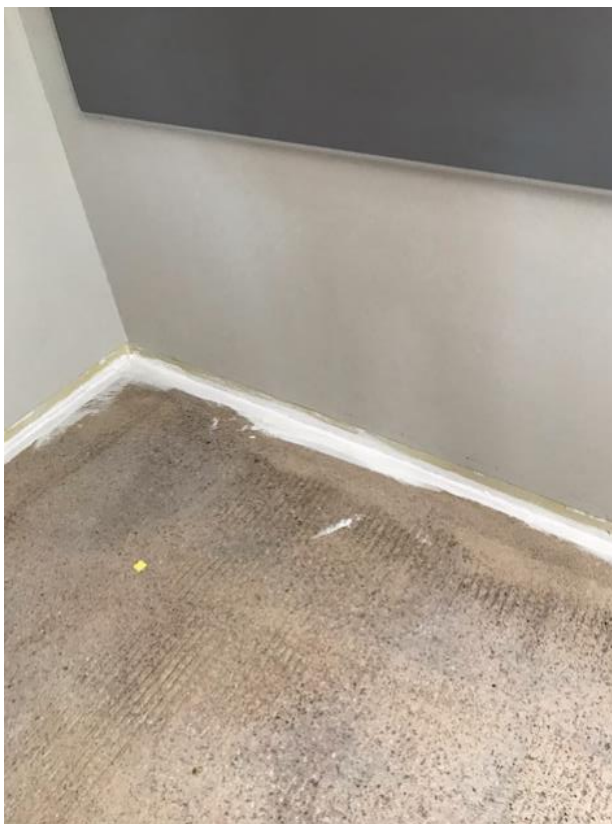
Seuraava katselmus pidettiin tasoitetyön jälkeen. Ennen katselmusta käytiin katsomassa nurkkaliittymien kapseloinnit ja betonipinnan primerointi (pohjustusaine). Näistä (kuva 9) ei pidetty omaa katselmusta. Tasoitetyö oli suunnitelmien mukaan hyväksytysti tehty ja se hyväksyttiin katselmuksessa.

Kuva 9. Nurkkien kapseloinnit ja betonipinnan primerointi.

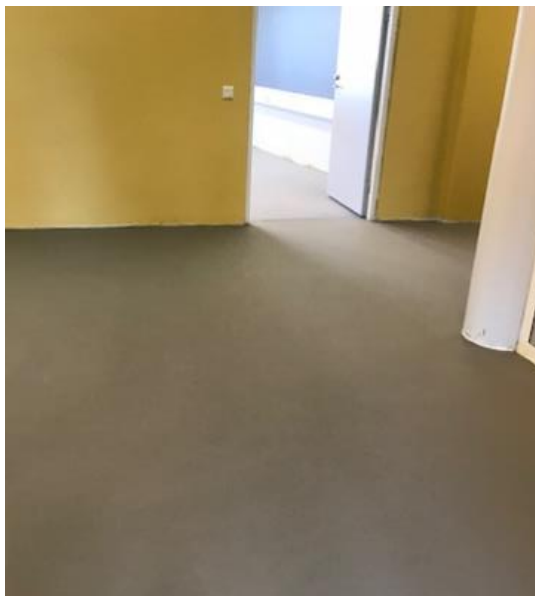
Näytteitä otettiin neljästä eri mittapisteestä ja jokaisesta mittapisteestä kaksi näytettä. Näytteistä kolme oli valittu pintakosteusilmaisimen korkeimpien arvojen perusteella ja yksi piste ns. vertailukohdaksi. Vertailukohdan mittapiste edusti pintakosteusilmaisimen arvon mukaan noin 80 % koko alueesta. Kolmen mittapisteen suhteellinen kosteus neljästä oli yli 82 % eli korjaustyöselostuksessa määritellyn suhteellisen kosteuden arvon lattiamateriaalille joten muutaman päivän kuluttua otettiin uusintanäytteet. Yksi luokkahuone (128) oli kuitenkin kastunut sisäilman kuivaimen letkun liitoksesta, joten sinne päätettiin tehdä viimeisenä lattiamaton asennus ja jatkettiin sen kuivatusta mattotöiden yhteydessä lisää. Pintakosteusilmaisim näytti vielä hivenen korkeampia arvoja kastuneessa kohdassa mittausten aikana. Uusintanäytteet otettiin kahdesta eri mittapisteestä jotka myös valittiin pintakosteusilmaisimen korkeimpien arvojen perusteella. Molemmat mittapisteen alittivat 82 % suhteellisen kosteuden joten näiden arvojen perusteella lattiamaton asennus voidaan aloittaa (kuva 10).

Kuva 10. Tasoitetyö valmis.

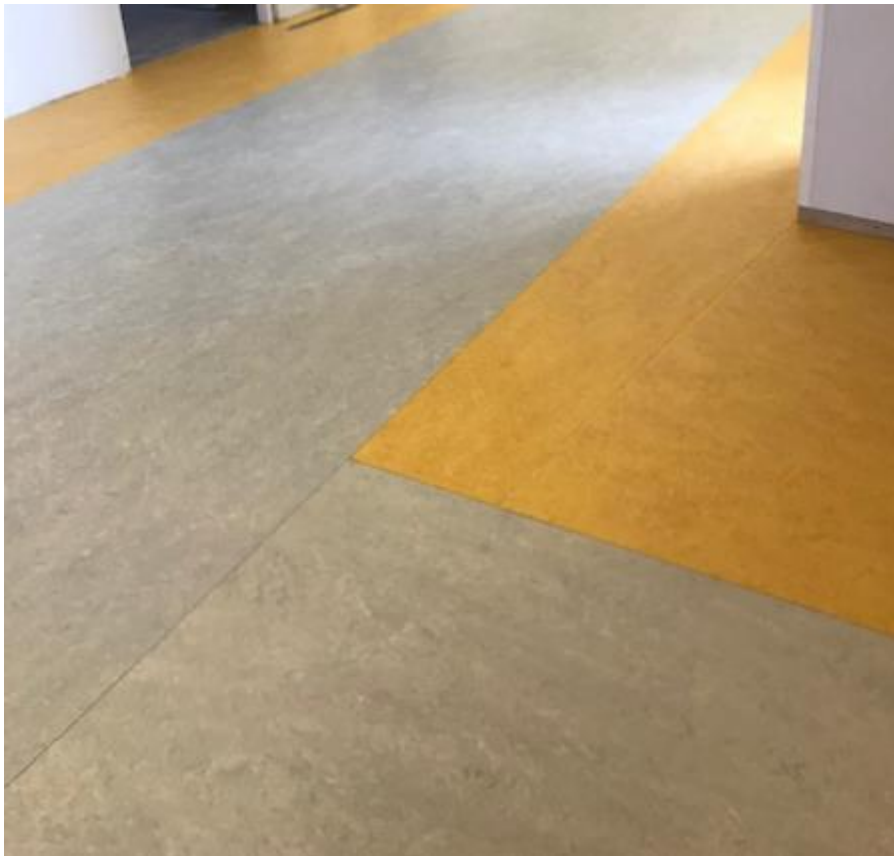
Kohteen vastaanottokatselmuksessa tarkastettiin työn lopputulosta (kuva 11). Loppusii-  
vitys oli tehty sopimuksen mukaisesti ja aikataulussa. Katselmuksessa huomioitiin vä-  
liovien (17 kpl) karmien alaosat ja niiden kohdalla maton asennusta ei ollut tehty sovi-  
tusti. Näistä neuvoteltiin hyvitystä urakkahintaan. Katsottiin myös että lisätyöt ja urakasta  
poisjääneet työt kompensoivat toisiaan joten ne eivät vaikuttaneet urakkahintaan. Lisä-  
töitä olivat mm. näytteenottokohtiin tehtyjä lisäpaikkauksia. Urakan aikana ei myöskään  
tapaturmia sattunut.

Kuva 11. Mattotyö valmis.
