LASIKATTORAKENTAMISEN RISKIT JA KEHITTÄMINEN

Niko Kytökorpi

OPINNÄYTETYÖ
Marraskuu 2019

Rakennusalan työnjohdon tutkinto-ohjelma

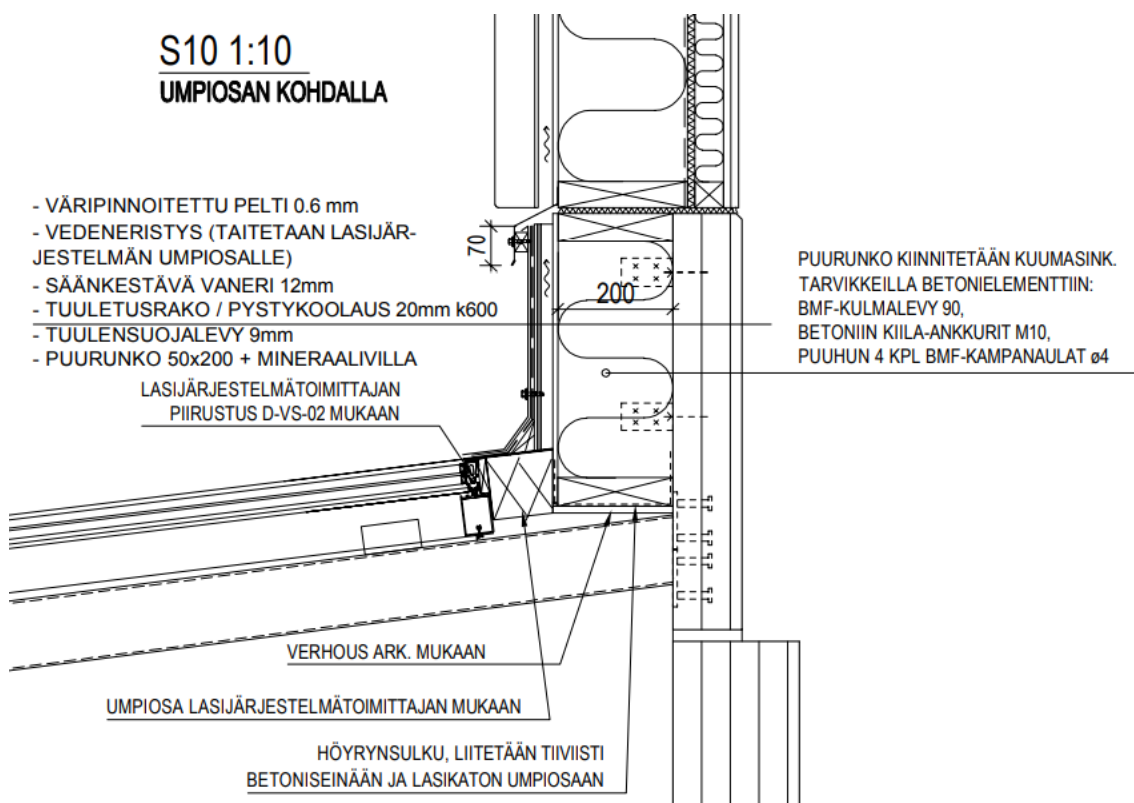
Seinäliittymissä, missä lasikattorakenne liittyy betoniseen ulkoseinäelementtiin havaittiin, että huopanoston ja lasin välinen butyyliteippaus ei ole tiivis. Tämä johtuu siitä, että butyyliteippaus oli viety huovan päälle. Huovan rosoisen pinnan vuoksi butyyliteippi ei vulkanisoidu, sillä teippaus vaatii aina tasaisen pinnan, jolla saavutetaan vesitiiviys. Lukijalle rakenteen ymmärtämiseksi poikkileikkaus virkkeen lopussa (Kuva 6).

KUVA 6. Poikkileikkaus seinäliittymärakenteesta. Kuvasta huomaa kuinka huopanosto tuodaan lasipinnan tasalle.

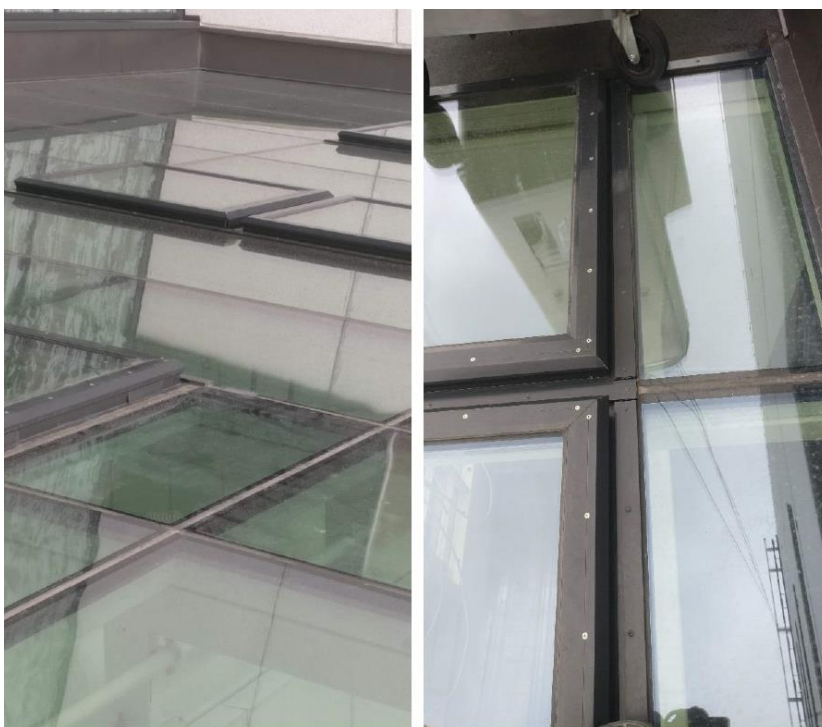
Pääaulan katossa on neljä savunpoistoluukkuryhmää, joissa kussakin on kaksi karamoottorilla vastakkain aukeavaa luukkuja. Ensimmäiset ongelmat havaittiin luukkujen kehysten liittymissä itse lasikattoon (kuva 7). Toteutustapana on käytetty butyyliteippiä ja lasilistaa liittymän päälle, joka tiivistää liitoksen. Kuitenkin lasilistojen kittauksissa havaittiin puutteita, sillä lasilistojen päät olivat auki ja mahdollistivat veden pääsyn lasilistan alle.

KUVA 7. Lasikaton savunpoistoluukut.

Savunpoistoluukkuja kokeiltiin myös käsin ja havaittiin liikettä, vaikka karamoottori oli vetänyt luukun kiinni. Näin todettiin, että itse luukun tiiveyttä kehukseen

tulisi parantaa esimerkiksi säätämällä karamoottoria ja tarkistaa tiivisteet etteivät jäisi epäedulliseen asentoon luukun kiinni ollessa.

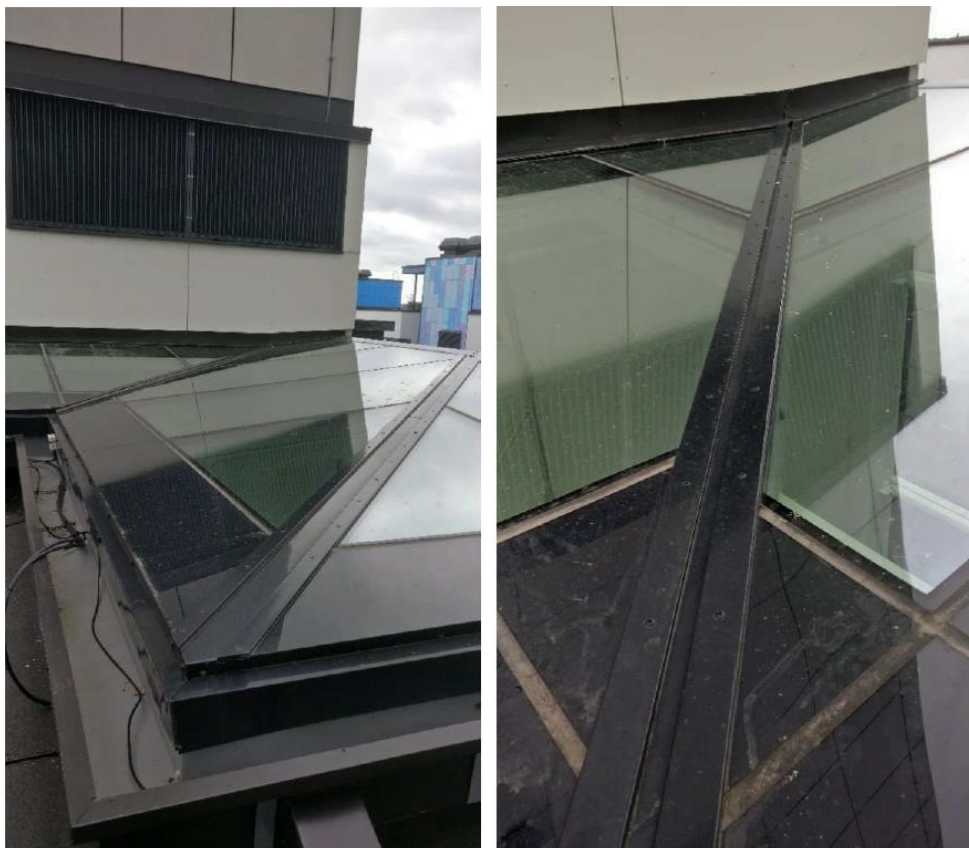
KUVA 8. Vasemmalla ulkojiiri, oikealla sisäjiiri.

Ainoastaan sisäjiireissä havaittiin vuotoja sisätiloihin, ulkojiirit olivat tiiviitä. Päätäpäin tarkasteltaessa jiireissä ei näkynyt mitään pintapuolisia ongelmia tai syitä vuotoihin. Rakennetta kuitenkin sisältäpäin tarkasteltaessa havaittiin porankärkiruuvien lävistäneen alumiiniprofiilin vesitiiveyspinnan (kuva 9). Tätä kautta veden tulo on mahdollinen sisätiloihin. Kyse on tukirimojen ruuveista, joidenka aiemmin todettiin olevan ainakin osittainen syy vuodoille.

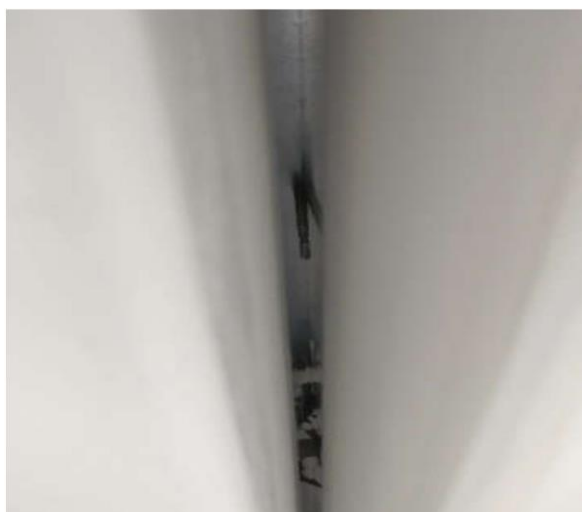
KUVA 9. Ruuvien lävistämä vesitiiveyspinta.

Jiirrakennetta avattaessa katolta päin havaittiin, ettei butyyliiteippi lasilistan alla ollut tarpeeksi tiivistynyt ympäröiviin pintoihin. Asennus oli virheellinen ja tästä johtuen vettä pääsi kyntetilaan ja sitä myöten puhkotuille vesitiiveyspinnoille. Lisäksi kyntetiloissa huomioitiin lasikiilat, jotka olivat valuneen kyntetilan pohjalle ja näin tukkineet vedenpoistoreitin, jonka vuoksi syntyy veden padotusta kyntetilassa ja täten myöskin haittaavat rakenteen oikeaoppista toimintaa.

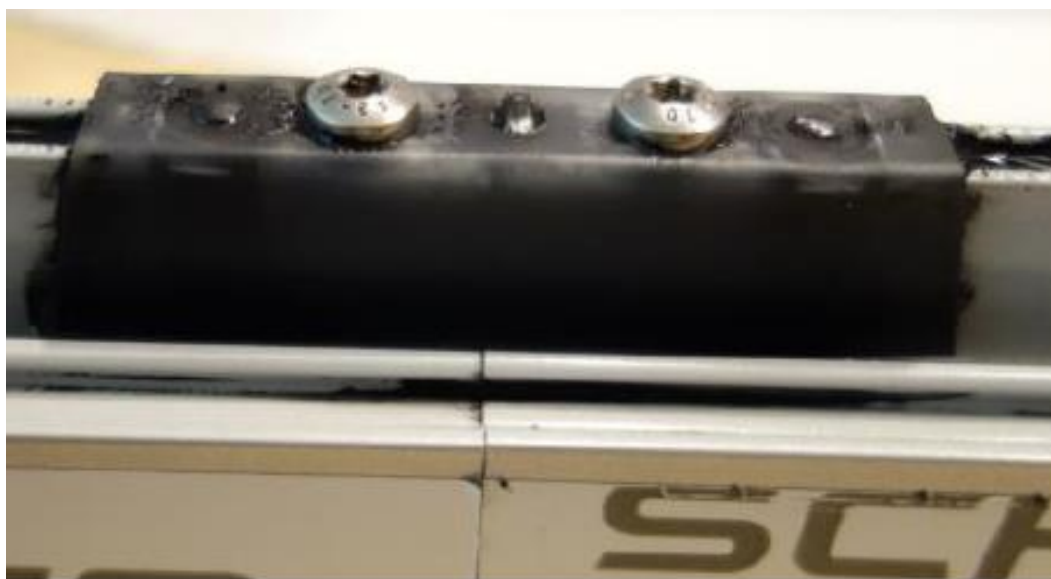
KUVA 10. Profiilijatkos

Tavarantoimittaja Schücon ohjeen mukaan liimamassa joka tiivistää jatkoksen profiiliin tulisi levitä ulkoreunoille tiivisteeseen asti. Tämä on haasteellista, jos jatkos on ensin ruuvattu kiinni ja sen jälkeen puristettu massa sisään jatkoksen täyttöaukoista. Asennuksessa virheenä oli, että näin oli juuri käynyt ja jatkoksia vuosi viisi kappaletta vedenpainekekeissa ja kyntetiloja huuhtoessa. Liimamassaa ei

ollut riittävästi jatkosten alla, että riittävä tiiveys olisi saavutettu. Lisäksi jatkoksen kiinnitysruuvi oli lävistänyt profiilin alapinnan, jonka tulee olla ehdottoman tiivis.

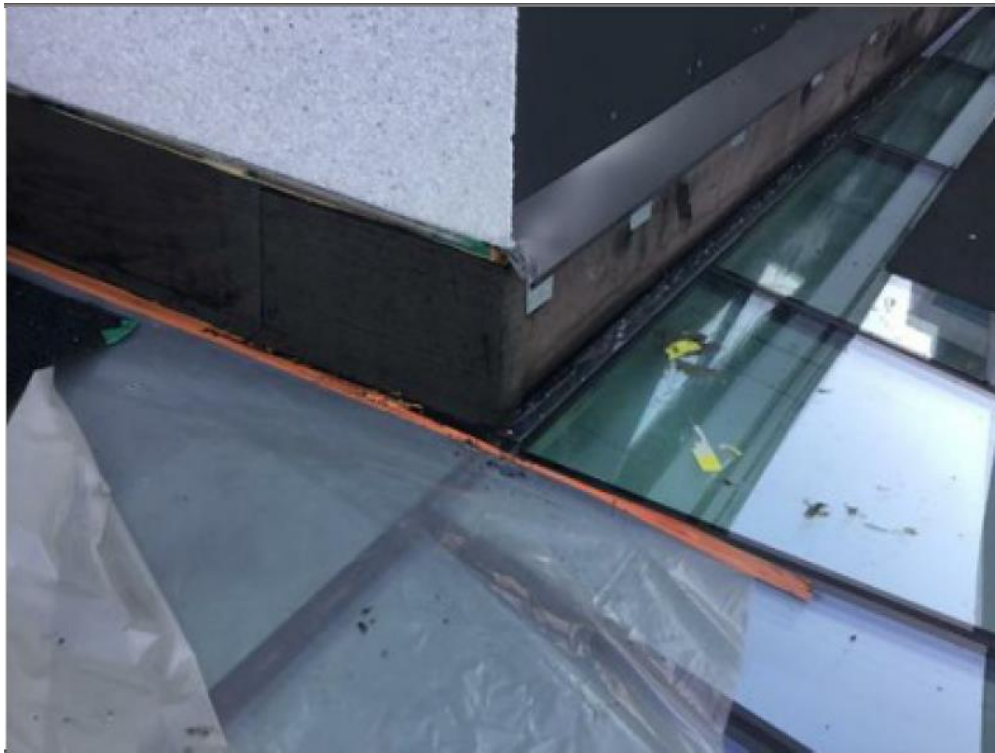
KUVA 11. Naamapelti poistettu ulkonurkan kohdalta, jonka takana huopanosto.

Rakennetta purkaessa huomioitiin, että runkoalumiiniprofiili, joka kulkee seinäliittymän kohdalla koko matkalta, oli asennettu puinen tukirima tämän profiilin päälle. Tämän riman tarkoitus oli selkeästi olla lasilistan mekaaninen alustuki ja

ruuvausosalusta lasilistalle. Tukiriman kiinnitys herätti epäilyksiä, sillä tämä oli kiinnitetty ruuvein. Rima poistettiin ja havaittiin, että riman ruuvit ovat lävistäneet alumiiniprofiilin kyntetilan, minkä tulisi olla ehdottoman ehyt ja vesitiivis. Tästä johtuen rakennetta purettiin pidemmältä matkalta asian todentamiseksi. Havainto todettiin aiheelliseksi, sillä riman ruuvit olivat koko puretun seinälinjan matkalta lukuisista kohdista lävistäneet kyntetilan.

Lisäksi rakennetta purkaessa huomattiin, että alumiinirunkoa päin tulevan veden ohjauspellin liittymä ei ole tiivis. Liittymässä oli rakoja, josta on mahdollista padottavan veden nousta profiilin kyntetilasta sisätiloihin.

Havaitut virheet olivat niin räikeitä ja valitettavasti liittymärakenteen alimmassa pinnassa, että tämän vuoksi oli syytä tehdä radikaali päätös purkaa liittymät kokonaisuudessaan runkoprofiiliin asti. Tämä johti siihen, että seinästä purettiin kaikki pellitykset, huopanostot ja tukirimat/pellit. Näin pääsi profiilin kyntetilasta asti rakentamaan rakennetta uudelleen pitkäikäiseksi ja ennen kaikkea vesitiiviiksi.

Purkutöiden jälkeen ensimmäinen vaihe on kyntetilan puhdistus ja reikien paikkaus. Reikien paikkuussa käytetään kohotonta paikkausmenetelmää, missä butyylimassalla liimataan alumiininen teräsoiro reiän päälle, joka on noin 30 cm pitkä. Täten ei haitata veden kulkemista kyntetilassa. Ylimääräisten roskien esim. kitti- ja puujätteen poistaminen tässä vaiheessa myös tärkeä huomio.

Seuraava vaihe on tiivistää aluspinnan profiili ja seinäliittymän pelti toisiinsa. Tiivistys toteutetaan sään kestäväällä liimamassalla. Tiivistäessä peltiä profiiliin tulee olla hyvin tarkka, että yli pursunneet massat poistetaan kyntetilasta, ettei tapahdu veden padottumista.

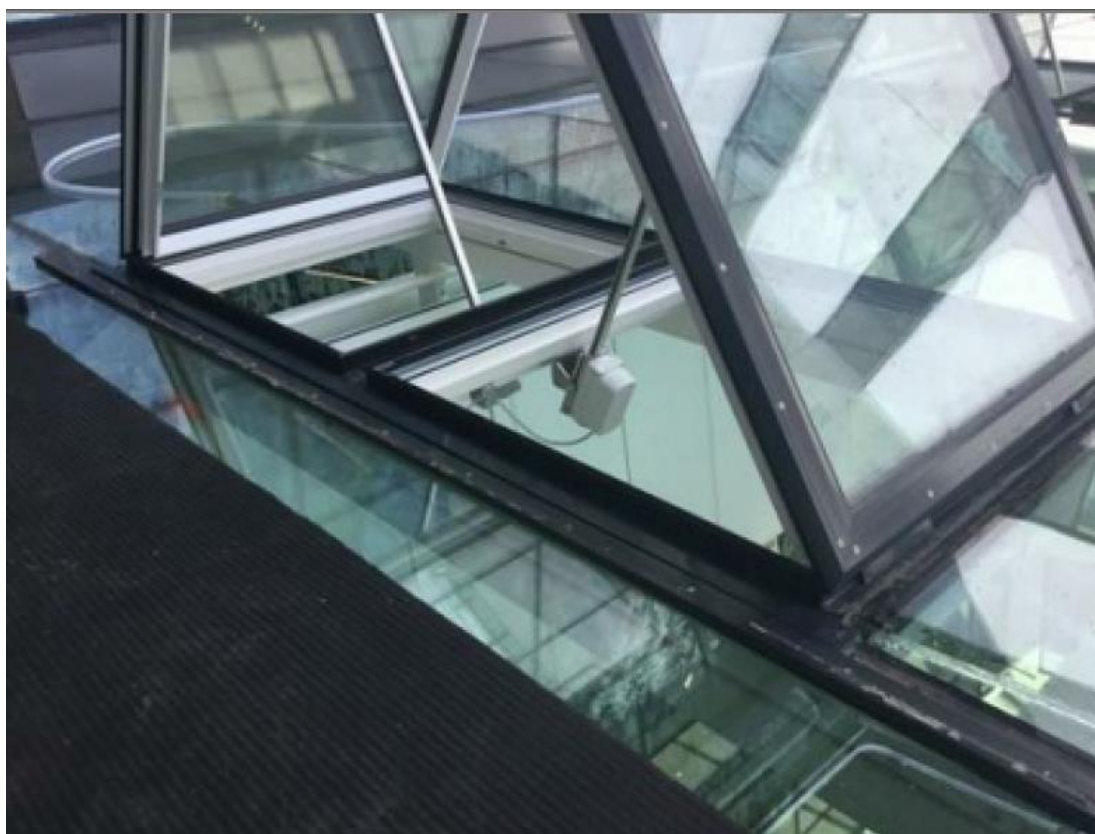
KUVA 13. Esimerkkikohteen savunpoistoluukut. Kuvassa näkyy keskellä karamoottori, joka avaa ja sulkee savunpoistoluukun. Oikealla luukun karmin alapinnassa näkyy vedenpoistoreikien suojapellit.

Ensimmäinen oletus savunpoistoluukkujen osalta on, että itse luukku ja karmi ovat tehdastyöllä tehty, niin näissä harvoin on kokoonpanovirheitä. Vesivuotojen helpoin korjausyritys on kiristää luukun karamoottoria, että moottori vetää luukun tiiviimmin kiinni karmiinsa (kuva 13). Katselmuksessakin oli todettu pientä liikehdintää luukun ja karmin välillä. Savunpoistoluukkuasentajalta moottorin säätö on nopea työ ja vaikutus heti havaittavissa. Lisäksi lisätään suojapellit vedenpoistorei'ille, ettei tuulenpaineesta johtuva veden nousu pääse estoitta rakenteeseen.

Kun korjaavat toimenpiteet on suoritettu (karamoottorien kiristys ja suoja pellit), voidaan toteuttaa vedenpainekokeet. Tällä kertaa vedenpainekoe tehdään vesiletkulla, mutta suurella veden paineella. Luukut kastellaan ympäriinsä ja tarkkailaan luukun alapuolelta mahdollisia vesivuotoja. Luukkujen kastelu tulee olla myös pitkäkestoista, että voidaan varmentua onnistumisesta.

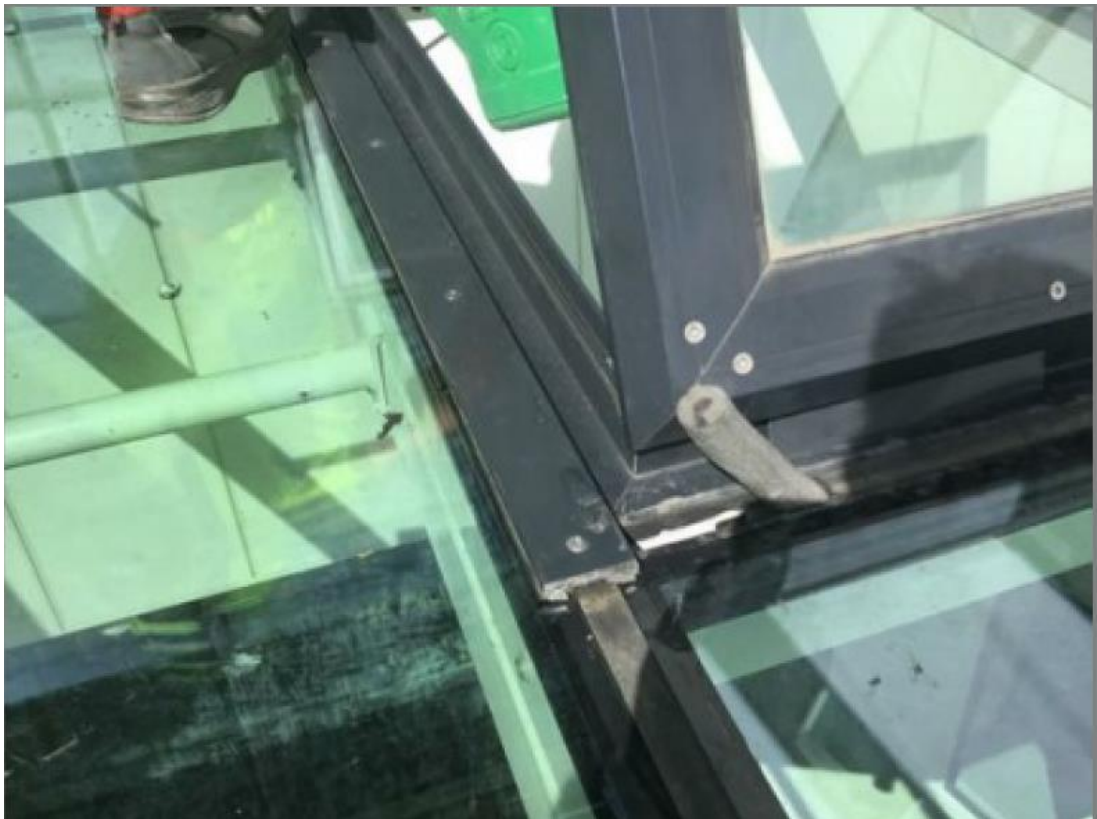
Rakenteen avaus aloitetaan päältäpäin lasilistojen ja kittausten purulla. Heti ensimmäisten kittausten poiston jälkeen havaittiin, että solumuovieriste on tukkinut savunpoistoluukun karmin vedenpoistoreiän (kuva 14). Vedenpoistoreiän tarkoitus on ohjata karmiin kertynyt vesi lasikaton kyntetiloihin, josta se jatkaa esteettä matkaansa vedenpoistojärjestelmään. Näin ei tule toteutumaan virheellisen solumuoviasennuksen vuoksi. Solumuoviin tehdään viillot, joilla varmistetaan veden pääsy pois karmista. Toimivuus on myös helppo testata. Luukun auki ollessa kaadetaan vettä karmin vesiuraan ja kittauksen ollessa auki, voidaan seurata kuinka vesi poistuu vedenpoistoreiästä kyntetilaan.

KUVA 14. Savunpoistoluukun karmin vedenpoistoreikä näkyy nostetun solumuovieristeen kohdalla.

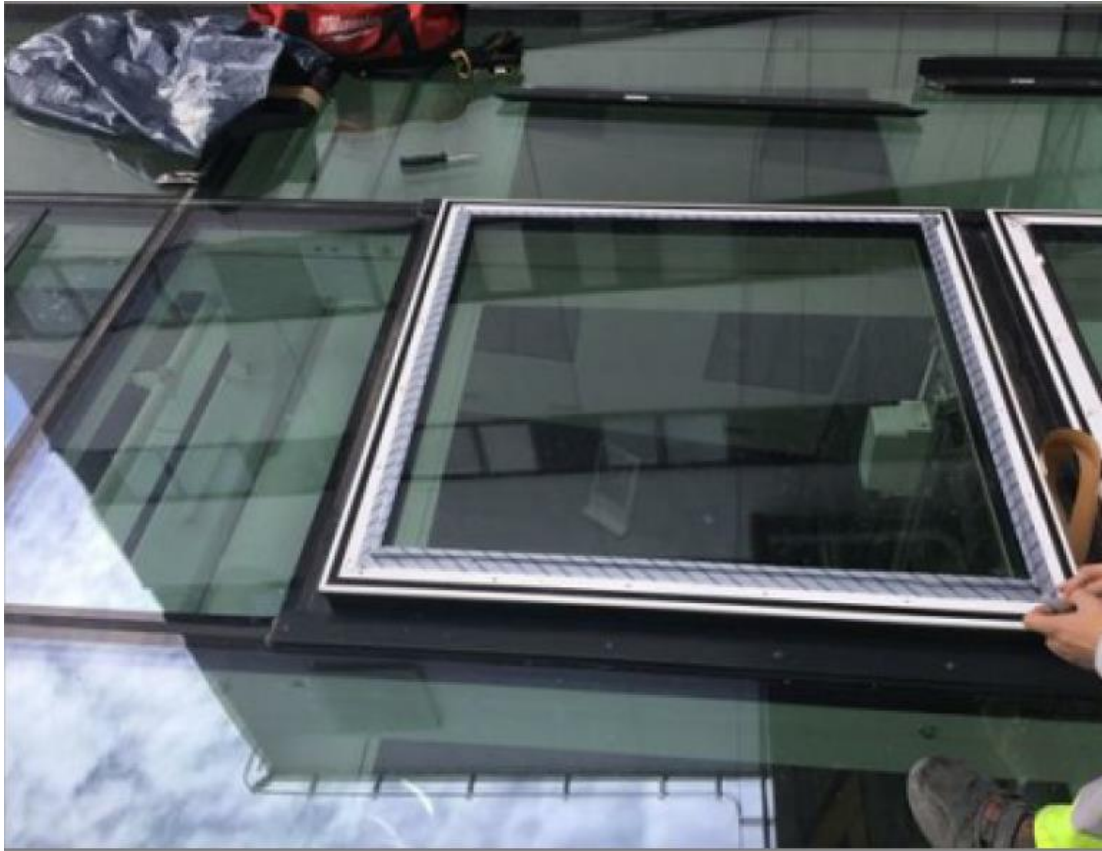
Savunpoistoluukut on kokoonpantu tehtaalla. Itse luukun tiiveyden varmistamiseksi havainnointimielessä avattiin yhden luukun päälipelti. Suureksi yllätykseksi havaittiin, että päälipellin alla ei ollut butyyliteippiä, mikä on ehdottoman tärkeä, että luukun saumat ovat tiiviitä. Tästä johtuen kaikki luukkujen päälipellit avattiin ja lisättiin butyyliteippi näiden alle (kuva 15). Esimerkkikohteen muutkin savunpoistoluukut käytiin lävitse päälipeltien osalta, mutta näistä vastaavaa

KUVA 15. Butyyliteipin lisäys savunpoistoluukun päälipellin alle.

Kaikkien mahdollisten korjausten jälkeen päästään jälleen suorittamaan vedenpainekoe. Vedenpainekokeelle on annettava lisäarvoa myös siitä, kuinka sillä saadaan vesi- ja kyntetila puhdistettua. Edellä mainittujen korjausten jälkeen vedenpainekoe oli menestys ja vuotoja ei havaittu. Koetta suoritettiin kaksi tuntia ja erittäin mittavalla vesimäärällä. Savunpoistoluukkuja seurattiin myös kovien sateiden aikana ja todettiin korjausten onnistuminen. Työ oli jälleen kerran työläs ja kahdelta ammattiasentajalta työhön meni kaksi viikkoa, kun esimerkkikohteen neljä savunpoistoluukkuparia korjattiin kauttaaltaan.

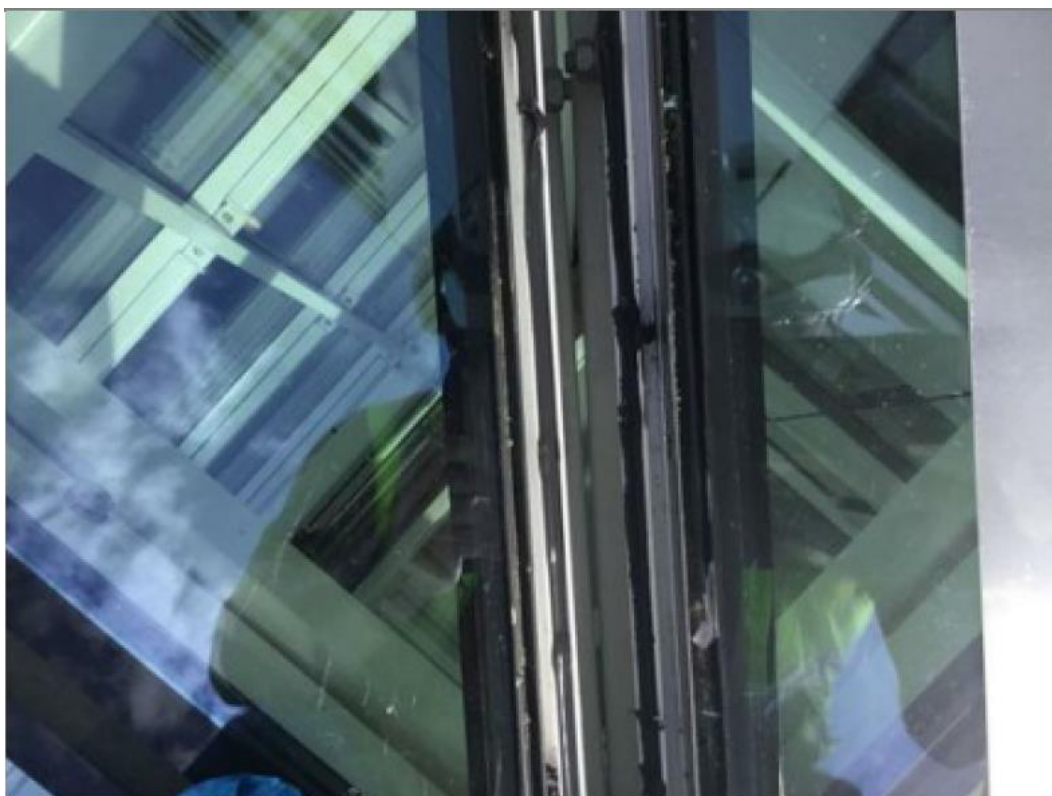
Sisäpuolelta havaitut virheet ja runsaat vesivuodot sateilla sisäjiirien kohdalla eivät antaneet muuta mahdollisuutta kuin purkaa sisäjiiri päältä päin kulmakohdastaan alimpaan rakennekerrokseen asti. Kun purkutyöt oli saatettu loppuun, niin voitiin todeta, mikä oli jo nähtävissä alhaalta päin jiirejä tarkasteltaessa. Vedenohjauspelti oli lävistetty ruuvein ja tämä tulee vaihtaa uuteen ehyeen peltiin. Poistettaessa vanhaa lävistettyä peltiä havaittiin, että kyntetilatkin oli puhkottu ruuveilla (kuva 16).

KUVA 16. Vanha lävistetty pelti poistettu ja näkymä alumiinirunkoprofiilien kyntetiloihin. Oikean puoleisessa selkeä reikä, jota ei saisi missään nimessä olla kyntetilassa.

Korjaukset tulee aloittaa kyntetiloista, joissa alumiinisoiorolla ja butyyliimassalla saadaan kohoton ja vesitiivispaikka reiän päälle. Tätä ennen on myös huolehdittava kyntetilojen ehdoton puhtaus, että butyyliimassa tarttuu kyntetilan pohjaan. Tämän jälkeen voidaan asentaa uusi aluspelti ulkokäyttöön soveltuvaa liimakitä käyttäen (kuva 17). Liimatessa tulee kuitenkin huolehtia, ettei liimamassa tuki aluspellin alla olevia kyntetiloja.

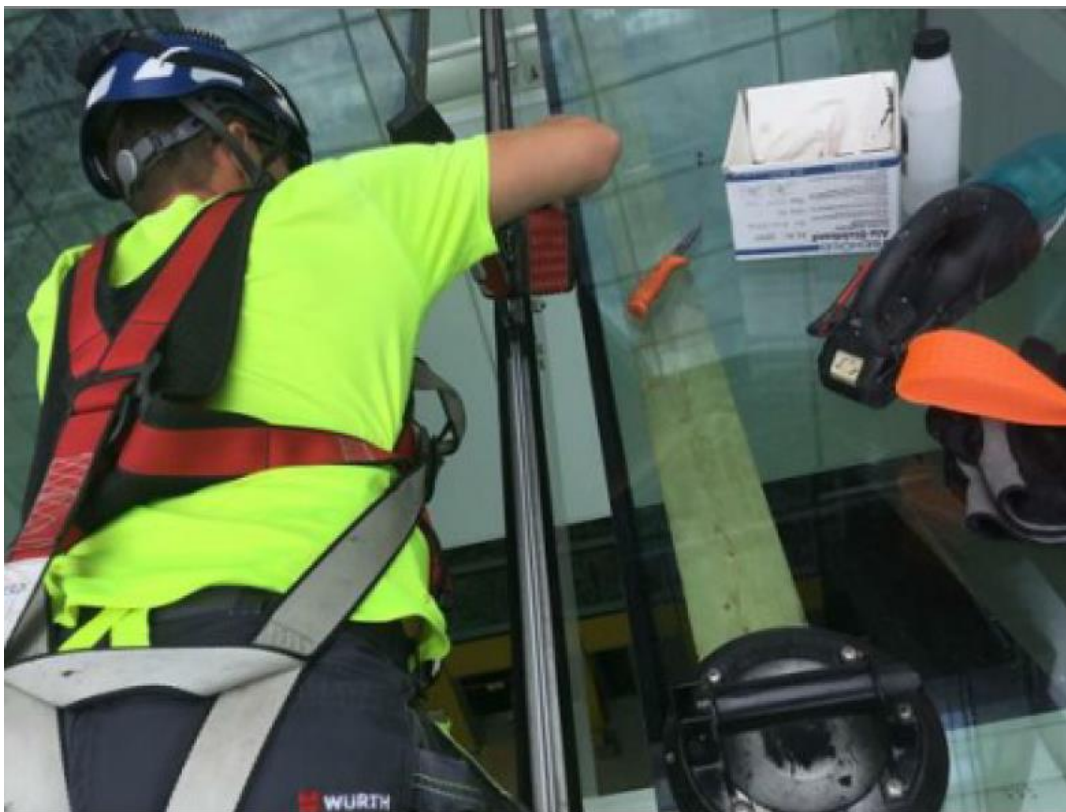
Lasien noston jälkeen päästiin vaihtamaan jatkospala. Ensimmäinen havainto oli, että jatkospalan kiinnitysruuvi oli väärässä profiilissa. Lasikatto on kalteva ja ruuvi oli kiinnitetty alempaan profiiliin, vaikka aina kiinnitysruuvi tulisi kiinnittää ylempään profiiliin jatkoskohdassa. Tämä sen vuoksi, että jos rakenteessa elämistä tapahtuu, niin jatkospala ja kitti aukeavat yläpäältä, jolloin valumavedet uivat suoraan jatkospalan alle ja siitä alla oleviin tiloihin. Liimamassauksessa havaittiin myös puutteita. Jatkospalan vaihto on taitoa vaativa operaatio, jonka voi suorittaa vain rakenteeseen perehtynyt ammattirakennusmies (kuva 19). Kaltevalla katolla tulee myös varmistaa, että kun jatkospalaa mennään vaihtamaan, niin varmistetaan mekaanisesti, ettei ylös nostetut lasit pääse valumaan ja sitä myöden putoamaan.

KUVA 19. Asentaja vaihtaa jatkospalaa.
