Rakennustekniikan koulutusohjelma / korjausrakentaminen ja rakennusrestaurointi

MODERNIN AIKAKAUDEN RAKENNUSKANNAN KORJAUSMAHDOLLI-
SUUDET

– ESIMERKKINÄ ALVAR AALLON SUUNNITTELEMA SUNILAN ASUIN-
ALUE KOTKASSA

Opinnäytetyö 2011

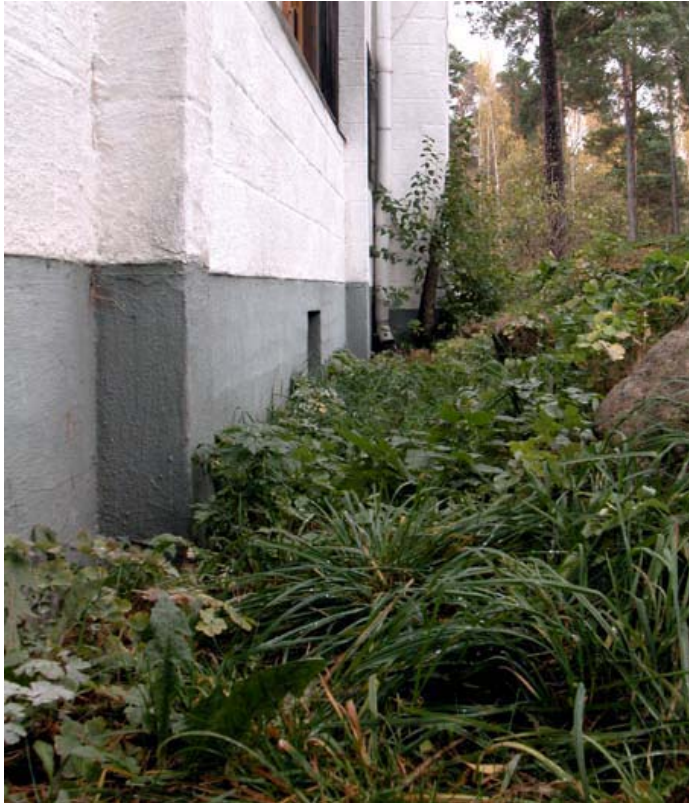
Asuintalot sijaitsevat loivassa rinteessä, ja ongelmana on rinteeseen yläpuolelta valuva vesi, joka rasittaa alapohja- ja perustusrakenteita (Kuva 10). Tilannetta pahentaa salaojien ja vedeneristyksen huono kunto sekä sadevesiviemäröinnin puuttuminen. Erityisesti ongelmasta kärsivät talot, jotka on rakennettu kalliopohjalle. Niissä kosteusongelmia esiintyy kellarin sisäseinissä sekä muualla kellaritiloissa.

Kosteusongelmat ilmenevät esimerkiksi pintamateriaalien, kuten maalien ja pinnoitteiden hilseilyinä. Rakenteissa oleva kosteus on haitaksi rakenteelle ja vaikuttaa epäsuotuisasti myös sisäilman laatuun. Tilannetta voidaan parantaa muokkaamalla maaperän kaltevuuksia tai asentamalla vettä ohjaavia betonikouruja, jotka siirtävät sulamis-, sade- ja muut valumavedet kauemmaksi perustuksista. Käytäntö on kuitenkin osoittanut, että todellinen ratkaisu ongelmaan on uuden salaojituksen, vedeneristyksen ja sadevesiviemärien asentaminen.

Kuva 10. Monin paikoin maa viettää taloon päin. Kuva Honkalasta. (5.)

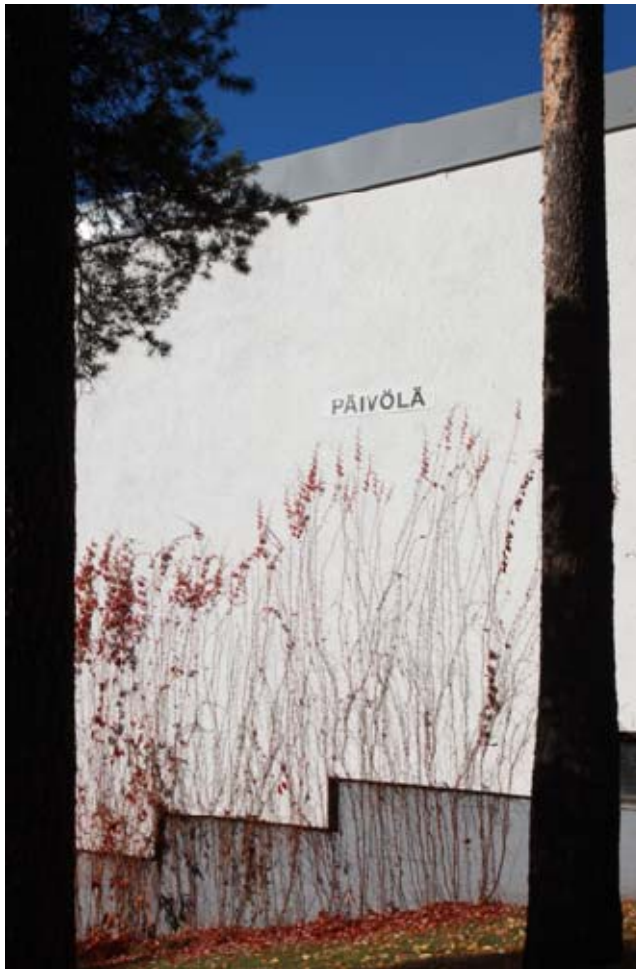
Kosteusrasituksesta aiheutuvat rappauspinnan vauriot ovat ongelmana myös Sunilan asuinalueen rakennuksissa. Matalalla ja lähelle julkisivua asennetulla räystäselimellä on pyritty saman aikaan pelkistetty ilme julkisivuihin. Tällaisessa rakenteessa ongelmana on viistosateen ja valumavesien aiheuttama kosteuskuormitus julkisivurappaukseen. Ongelma on pyritty korjaamaan korottamalla räystäät riittävän, osin jopa turhankin korkeiksi ja asentamalla ne riittävän etäälle julkisivupinnasta. Tämä on vaikuttanut talojen alkuperäiseen ilmeeseen. Nyt matalien, sirojen ja lähes huomaamattomien räystäspellitysten tilalla on korkeat ja silmään pistävät räystäspellitykset. (Kuva 13.)

Kuva 13. Päivölään tehdyt korotetut räystäslisät jotka muuttavat talon julkisivun ilmettä alkuperäisestä (4.)

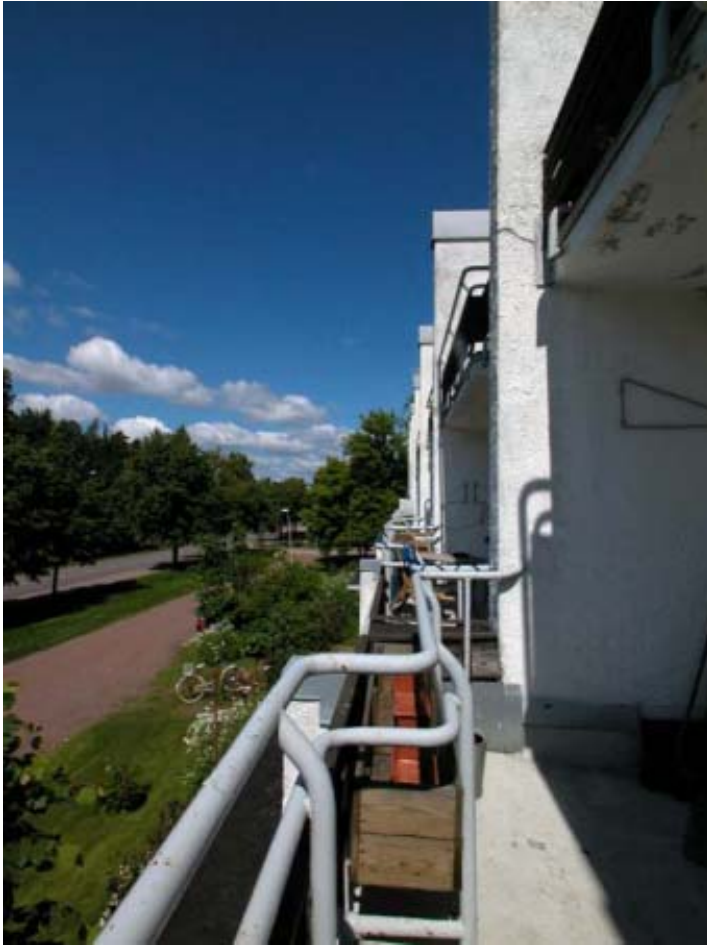
Kuva14. Terassitalojen parvekkeita (5.)

Sunilan asuinalueella parvekkeiden hankalimmat ongelmat kohdistuvat lähinnä terassitalojen parvekerakenteiden kosteusongelmiin. Rakenteisiin on varastoitunut paljon kosteutta, ja tiiviin yläpuolisen vedeneristyksen vuoksi ainoa purkautumistie kosteudelle on ollut alapuoliset lämpimät tilat. Kosteusvauriot alapuolisissa lämpimissä huoneiloissa ovat johtaneet pinnoitteiden irtoamiseen sisäkatoissa. (5.)

Kosteuskuormitusta rakenteissa ovat aikojen kuluessa kasvattaneet mm. parvekekai-
teiden asentaminen kiinnikkeiden avulla betonilaataan vedeneristeen läpi, joka on
johtanut vesivuotoihin. Lisäksi parvekkeiden vedeneristyksessä käytettyjen bitumi-
huopien ylösnostot ovat usein olleet liian matalia. Veden tulviessa rankkasateen aika-
na riskinä on ollut veden pääsy seinän ja parvekelaatan väliseen tilaan. (16.)

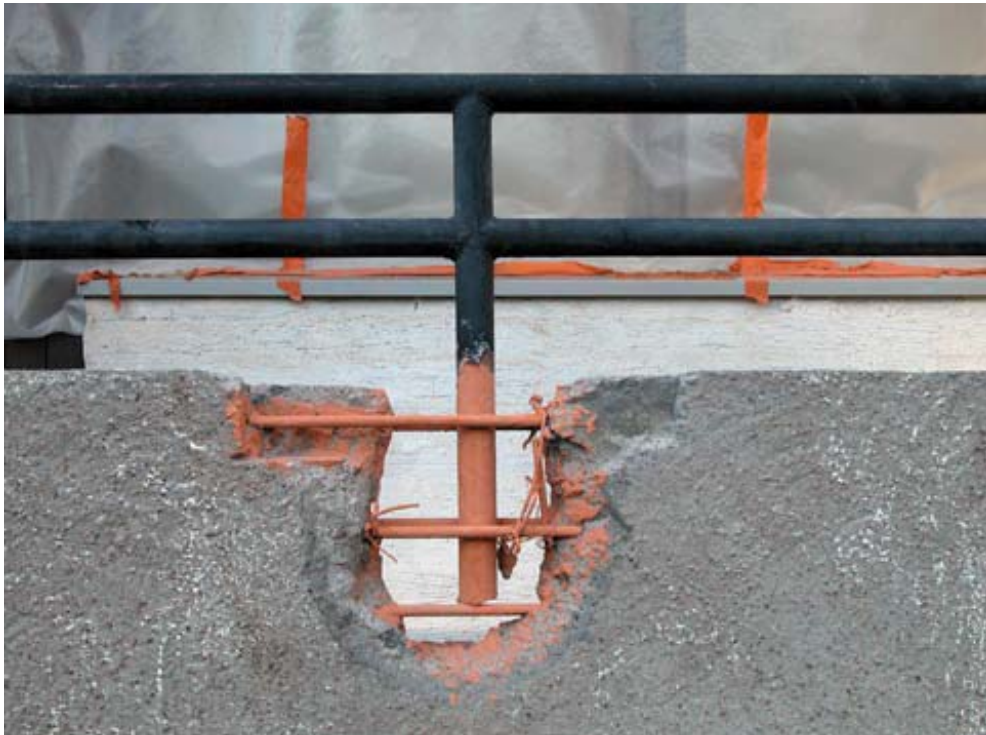
Muut parvekkeiden korjaustarpeet ovat yleisesti tunnettuja betonin rapautumiseen ja raudoitusten korroosioon liittyviä ongelmia. Myös betoniin valun yhteydessä upotetut kaideputket aiheuttavat ruostuessaan betonin lohkeilua. (Kuva 15.)

Kuva 15. Esillepiikattuja ja suojakäsiteltyjä raudoituksia Runkolassa (5.)

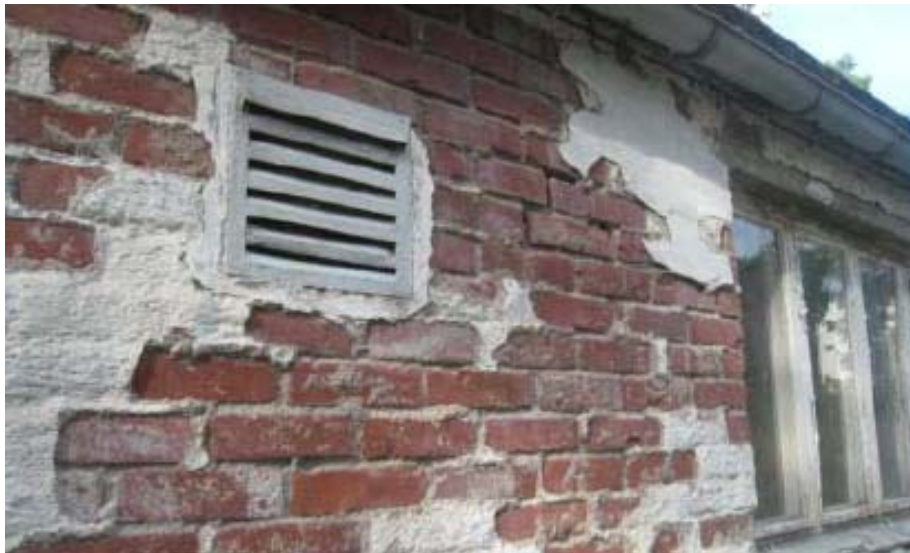
Alvar Aallon suunnittelema Valliniemen lämpökeskus on rakennettu vuonna 1937, ja se on viimeaikoina ollut käyttämättömänä ja hoitamattomana. Rakennuksen lämmitys on ollut vähäistä viime vuosien aikana, ja siksi kosteuden aiheuttamat vauriot ovat edenneet pitkälle ja ovat selvästi havaittavissa rakennuksen sisä- ja ulkopuolella. Vuonna 2010 tehdyn inventointiraportin mukaan pilari-palkkirunkoisen rakennuksen kantavat rakenteet ovat hyvässä kunnossa, mutta julkisivujen rappaukset ovat pahoin vaurioituneet. (Kuva 18.)

Kuva 18. Irtoavaa julkisivurappausta (4.)

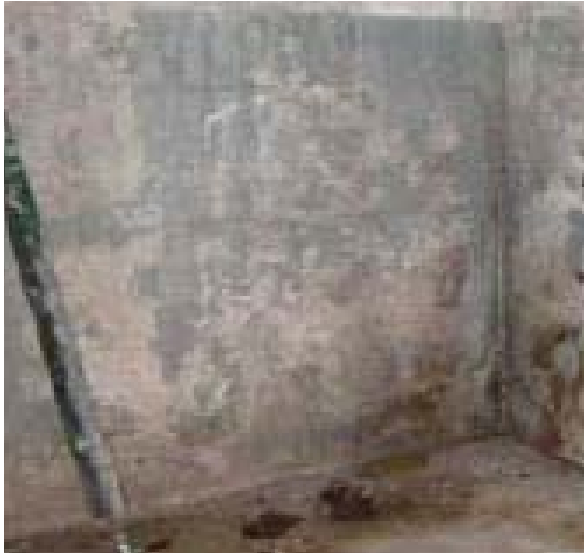
Perustusten vedeneristys on puutteellinen ja salaojajärjestelmä puuttuu. Kosteusrasitus perustusten vierellä on suuri, ja se näkyy sokkelin maalipinnan voimakkaana hilseilynä. Myös talon kellaritilat ovat ulkopuolisen kosteuskuormituksen rasittamia, ja tämä on johtanut lattia- ja seinäpinnoitusten vaurioihin. (Kuva 19.) Myös sisätilojen puutteellinen ilmanvaihto on yhtenä syynä kellaritilojen kosteusvaurioihin.

Kuva 19. Kellaritilojen seinärakenteiden läpi tuleva kosteus aiheuttaa pinnoite vauriota seinien sisäpuolella (4.)

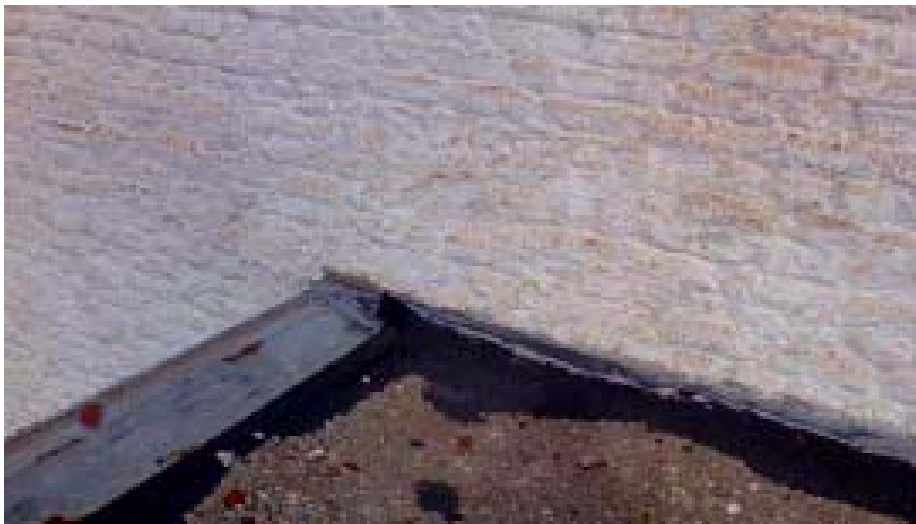
Vesikaton yhtenä ongelmana on sen pieni kaltevuus. Vesi lammikoituu läpivientien taakse sekä keskelle kattoa pienen kaadon vuoksi. Toinen vesikaton ongelma koskee rakennuspellityksiä. Ylösnostojen pellitykset ovat aivan liian matalat ja aiheuttavat kosteusrasitusta seinärakenteelle sekä vesivuodon riskin alapuolisiin tiloihin. (Kuva 20.)

Kuva 20. Ylösnostojen ja pellitysten mataluus (4.)

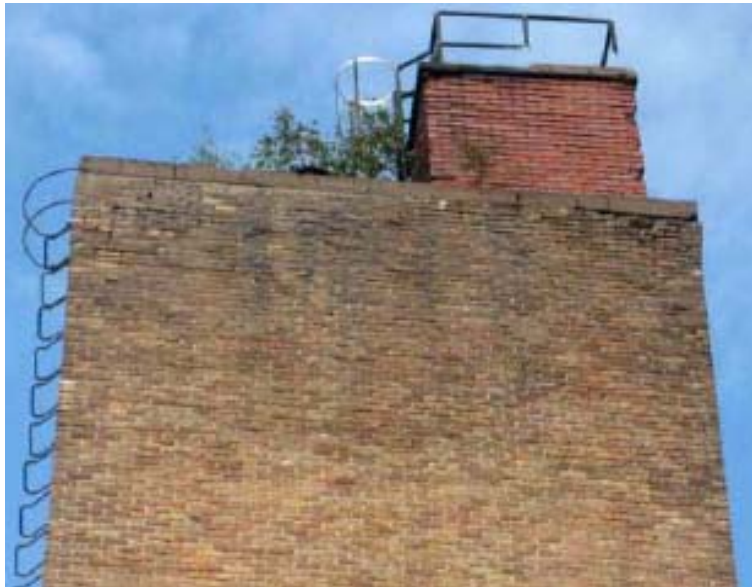
Haastavimpana rakenteena korjausrakentamisen kannalta on lämpökeskuksen korkean tornin rapautuminen. Lämpökeskuksen lopetettua toimintansa torni jäi kylmilleen ja sen hiljainen rapautuminen alkoi. Nyt tornin yläosa on vaarallisen huonossa kunnossa. (Kuva 21.)

Kuva 21. Lämpökeskuksen tornin yläosan rapautuminen on edennyt pitkälle (4).
