VALSSAAMON LAATUPOIKKEAMIEN KUVAAMINEN JA
LUOKITTELU

VALSSAAMON LAATUPOIKKEAMIEN KUVAAMINEN JA LUOKITTELU

Lehtonen, Waltteri Ilmari
Satakunnan ammattikorkeakoulu
Konetekniikan koulutusohjelma
Ohjaaja: Leena Nolvi
Joulukuu 2019
Sivumäärä: 49
Liitteitä: 0

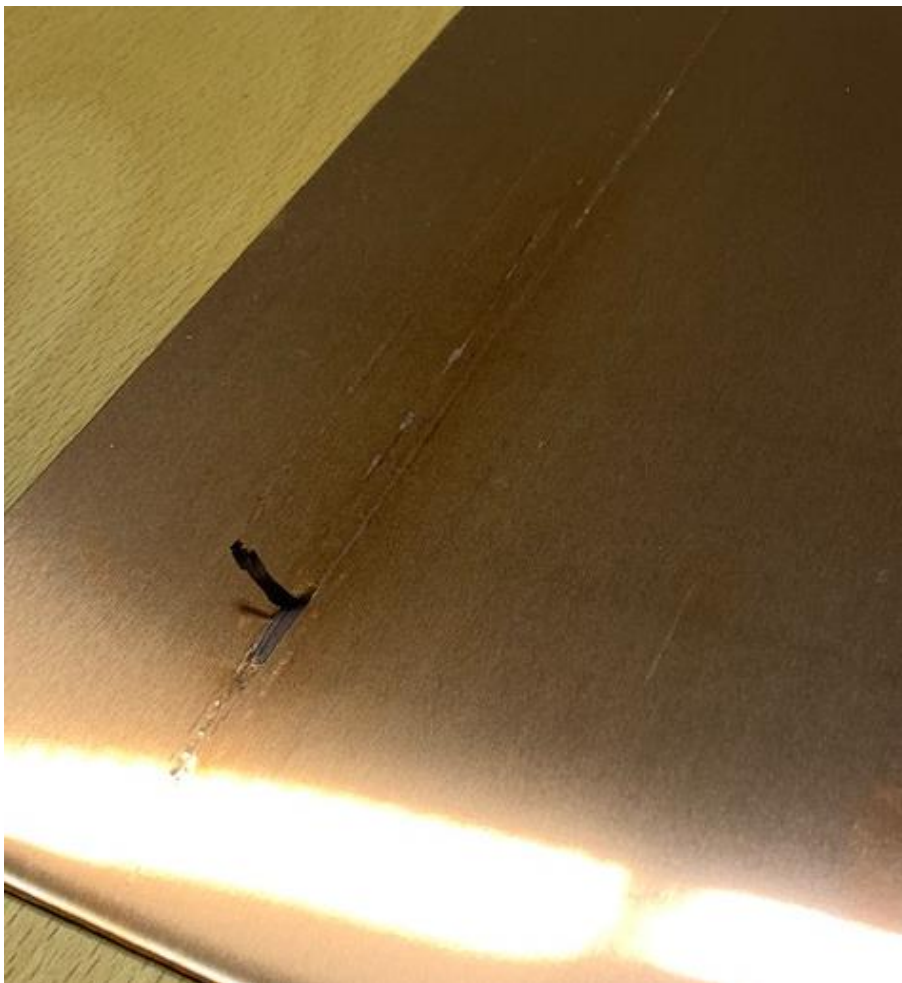
Hilseessä tuotteen pinta on rikki. Hilse syntyy usein jysinkoneella ja sen aiheuttaa yleensä tuotteeseen kuulumaton, irtonainen kuparinkappale, kuten jysinlastu. Prosessin edetessä jossain vaiheessa lastu saattaa irrota ja kohtaan muodostuu reikä. Hilsettä arvioitaessa tulisi tarkastaa sen leveys ja syvyys ja mitata sen sijainti. Hilse on yleensä paikallinen virhe (kuva 8).

Kuva 8. Tavanomainen hilse. Pinta irtoaa lastuna.

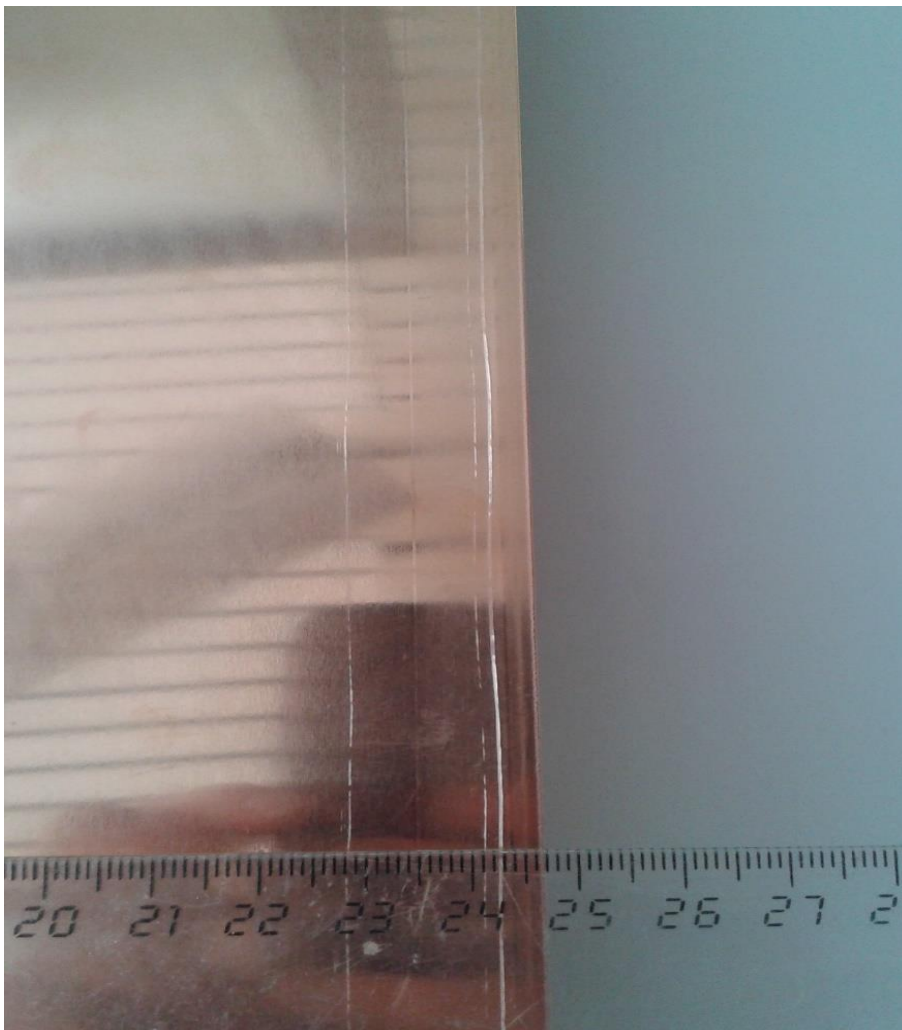
Naarmu on terävän esineen aiheuttama jälki tuotteen pinnassa. Naarmussa tuotteen pinta on rikki paikallisesti. Naarmu voidaan Aurubiksella jakaa alaluokkiin, sen syntyvän perusteella. Näitä erikoistapauksia ovat uuninaarmu ja huopajarrunaarmu. Kuvassa 9 esiintyy uuninaarmua, joka syntyy nauhan ylä- tai alapinnan osuessa läpivetouuni (2:)lla uunin rakenteihin, aiheuttaen naarmuja. Tämä johtuu usein vääristä ajoparametreista kyseiselle tuotteelle. Huopajarrunaarmu puolestaan syntyy nauhaleikkurilla, jossa se johtuu kuluneesta tai likaisesta huovasta. Huopaan jää kiinni likaa ja kuparinkappaleita, jotka alkavat piirtää tuotteeseen naarmua tai voimakasta raitaa.

Kuva 9. Nauhan reunaan piirtynyttä uuninaarmua.

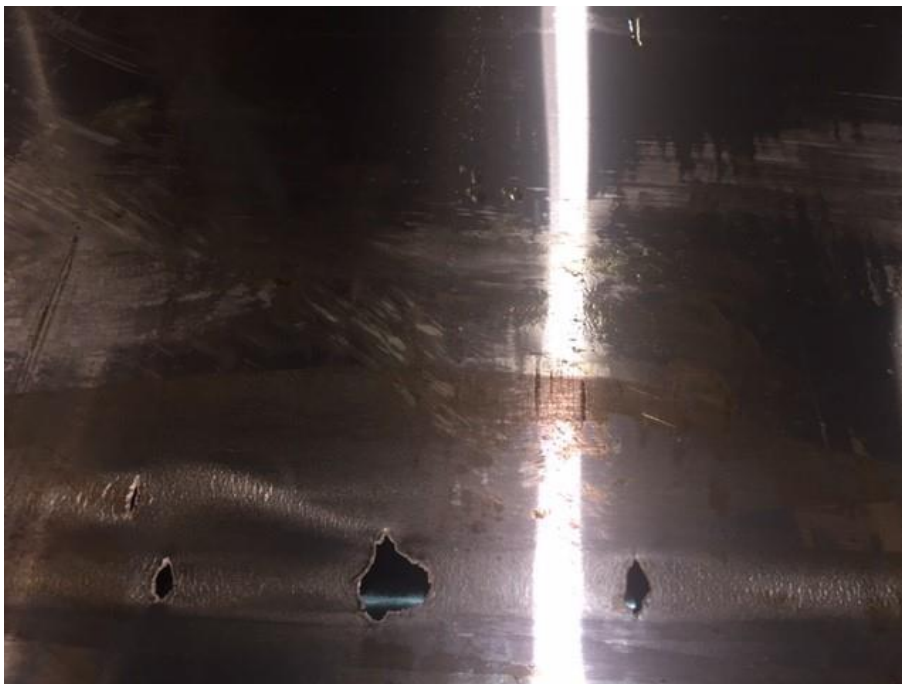
Reikä voi olla esimerkiksi hilseen, vierasaineen tai kaasukuplan aiheuttama repeämä tuotteessa. Valssatessa tuotetta ohuemmaksi vierasaine tai kuparilastu irtoaa tuotteesta tehden kohtaan reiän (kuva 10). Reikiä tarkastaessa tulee katsoa, onko reikiä yksi vai useampia. Myös reikien sijainti tuotteessa tulee tarkastaa. Reiät eivät ole tuotteessa sallittuja ja johtavat lähes poikkeuksetta tuotteen romutukseen (reikäkohta).

Kuva 10. Valssausvaiheessa revennyt laatta.

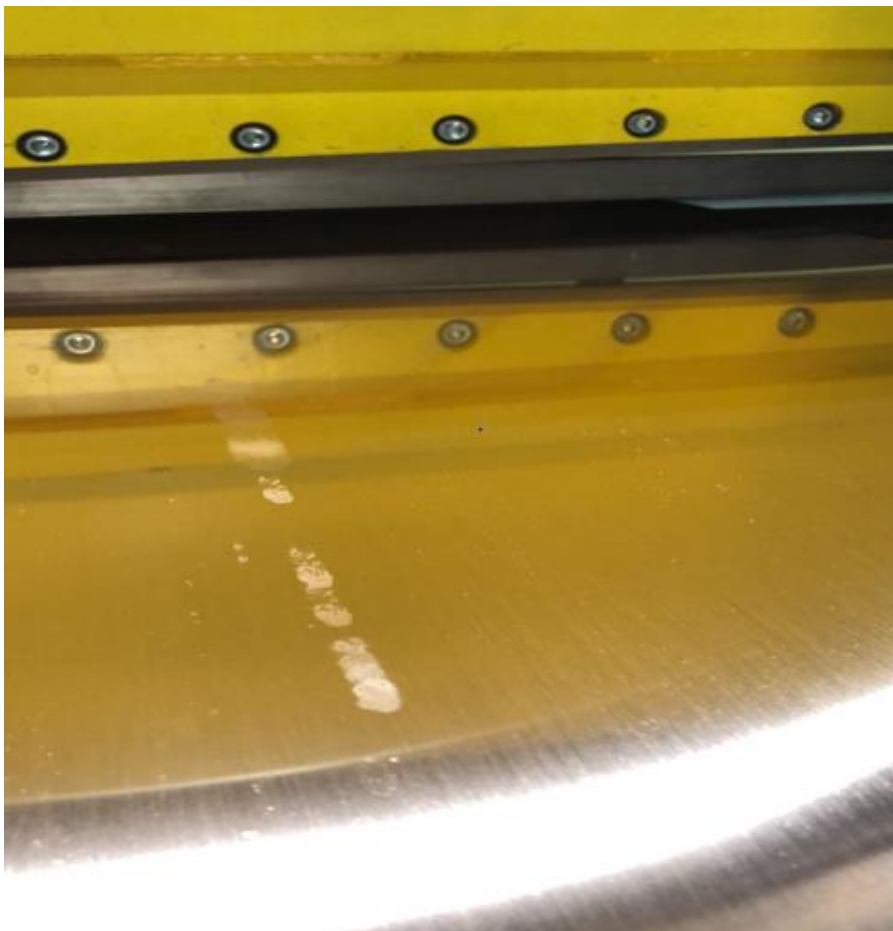
Lika ja öljy luokitellaan Aurubiksella samaan virheluokkaan. Lika/öljy tarkoittaa jossain tuotannon vaiheessa tuotteeseen päätyvää epäpuhtautta, joka voi olla valssausemulsion jäämiä tai pesukoneelta pudonnutta likaa (kuva 11). Alaluokkana on ”mustat pisteet” tuotteen pinnassa. Mustat pisteet päätyvät valssausemulsion vaihdon jälkeen tuotteen pintaan, koska puhdas valssausemulsio irroittaa ja liuoittaa epäpuhtauksia tehokkaammin. Mustat pisteet ovat kuparioksidista ja valssausemulsioista peräisin olevaa hiiltä, joka päätyy valssausvaiheessa tuotteen pintaan. Mustat pisteet aiheuttavat tuotteen pintaan painumia. Likaisuutta arvioitaessa tulee tarkastaa kuinka paljon likaa/öljyä tuotteessa on. Tuote, jossa mustia pisteitä, ei kelpaa pinnan painumien takia useille asiakkaille. Likainen rulla voidaan tarvittaessa lähettää uudelleen pesuun.

Kuva 11. Pesukoneelta nauhaan tippunutta likaa.

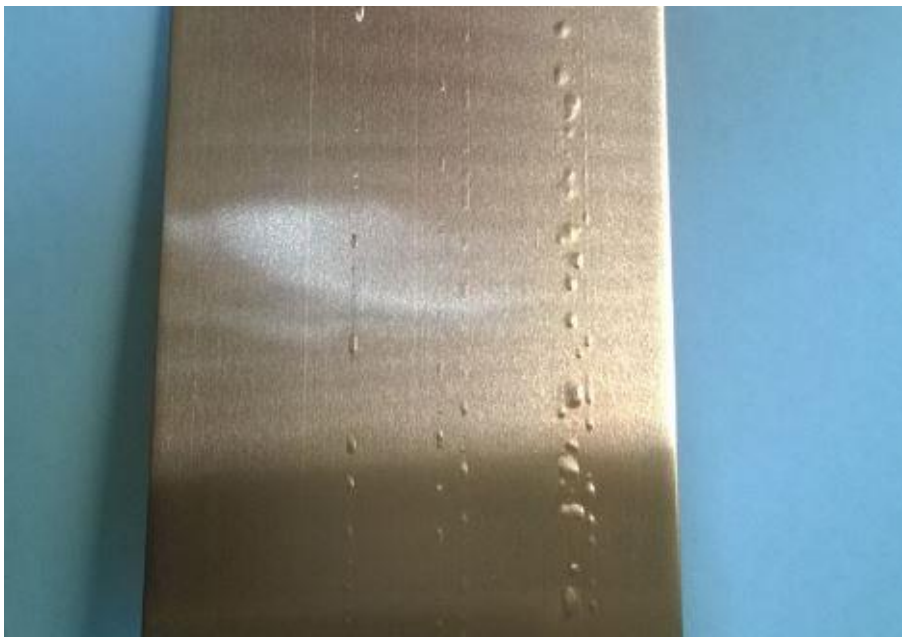
Tuotteeseen jää valuvaiheessa kaasukuplia, jotka muokatessa tuotetta aiheuttavat materiaalin pintaan paikallisen kohoaman (kuva 12). Valssatessa tuotetta ohuemmaksi, kupla puhkeaa ja aiheuttaa tuotteeseen reiän tai repeämän. Kuplat puhkeavat yleensä vasta tuotteen ollessa ohut. Kaasukuplaa ilmenee useiten ETP-kuparissa (tough pitch copper, happipitoinen kupari), mutta joskus sitä saattaa esiintyä myös muilla seoksilla. Kuplia arvioitaessa tulisi huomioida kiinnittää kuplien määrään. Suurimmassa osassa tuotteita ei salita lainkaan kuplia.

Kuva 12. Kuvan nauhassa runsaasti kuplaa.

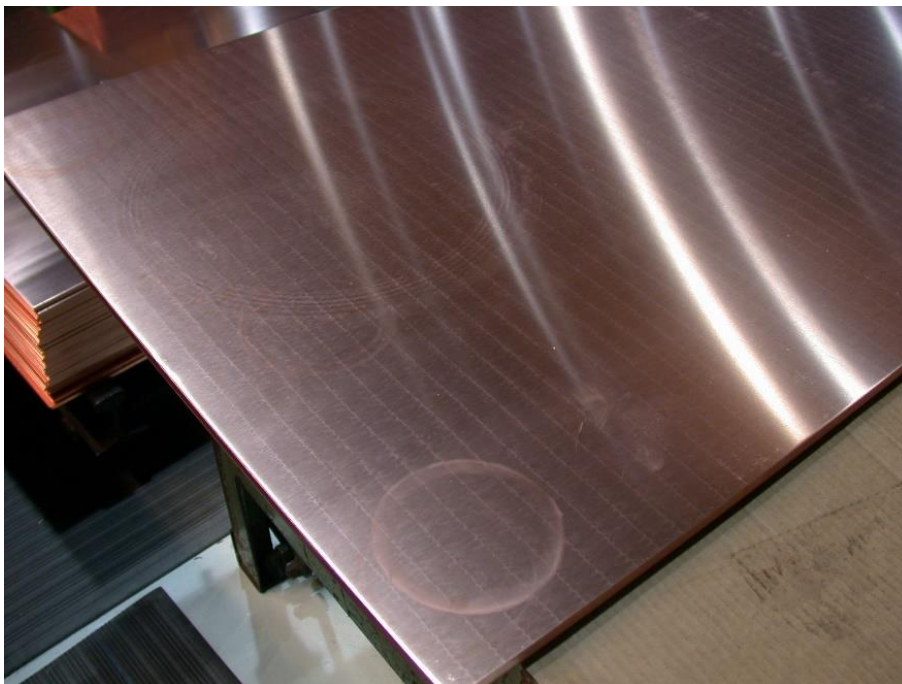
Rullan tai levyn pintaan syntyy jyrsintävaiheessa tuotteen poikkipinnan suuntainen, aaltomainen kuvio, joka näkyy usein myös valssauksen jälkeen (kuva 13). Jyrsinjälki johtuu pinnan karheuseron aiheuttamasta eroavaisuudesta hapettumisessa. Jyrsinjälki on ainoastaan visuaalisesti havaittava virhe. Jälki ei tunnu sormeen. Jyrsinjälki saattaa haaleta peittaamalla, joskaan ei poistu. Jälki on voimakkaampaa paksuissa ainevahvuuksissa. Jyrsinjälki johtaa vain harvoin tuotteen romutukseen.

Kuva 13. Jyrsinjäljen erottaa aaltoilevasta poikittaisjäljestä.

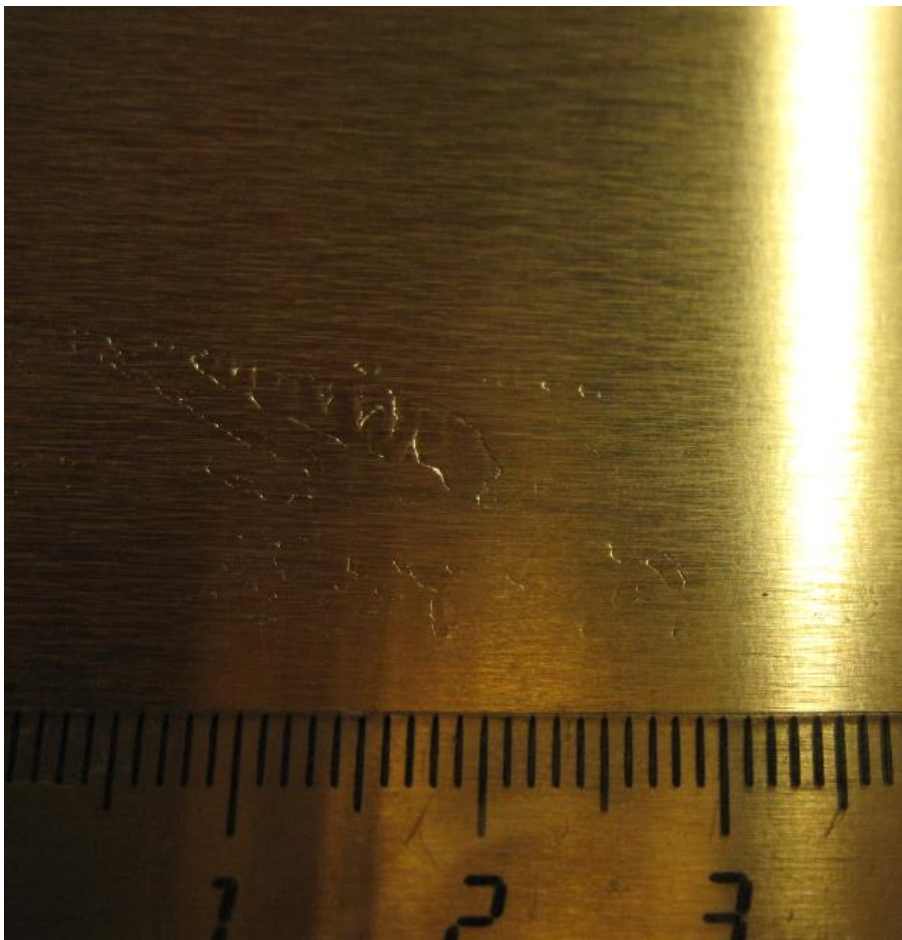
Painuma voi olla hilseen tai vierasaineen aiheuttama kuoppamainen pintavirhe (kuva 14). Useimmissa tapauksissa kuitenkin painuma johtuu lastun tai jonkun ulkopuolisen partikkelin päätyemisestä tuotteen väliin. Painumasta saattaa muokkautua reikä tuotetta muokatessa. Painumaa tarkasteltaessa tulee ottaa huomioon painuman toistuvuus. Painuma on usein säännöllinen jälki. Mikäli painumia havaitaan, tulisi kone (telat, rullat) tarkastaa ja puhdistaa niiltä välttymiseksi jatkossa.

Kuva 14. Painumajälkiä tuotteessa.

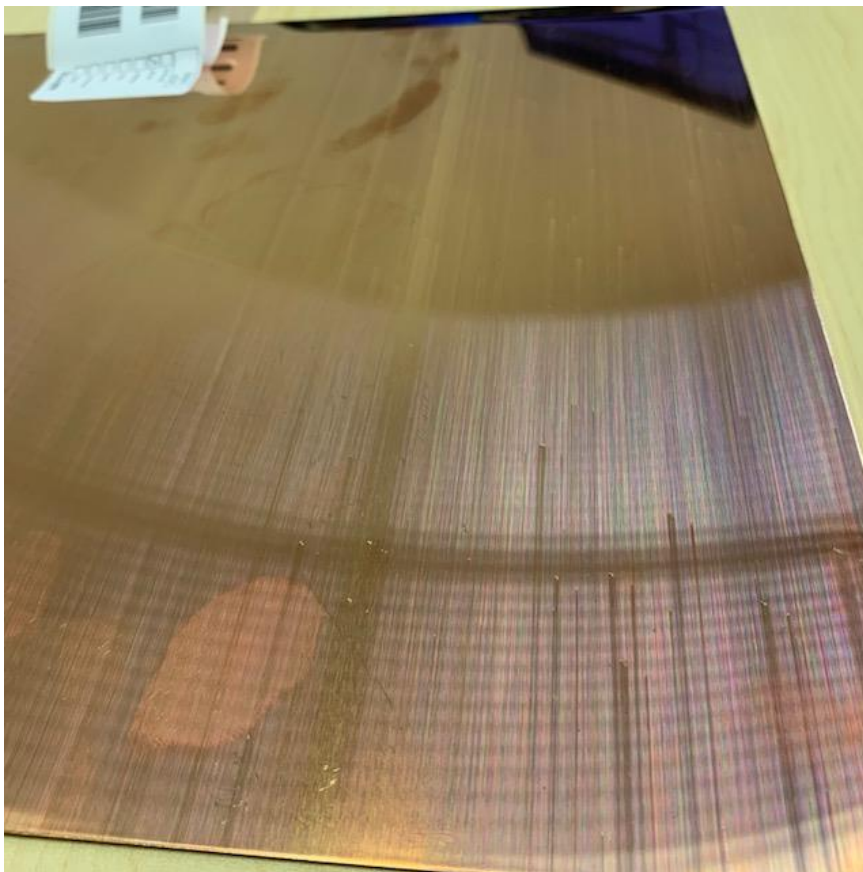
Raidat ovat materiaalin pinnassa olevia sävyeroja ja ne aiheutuvat eroavaisuuksista pinnankarheudessa. Erikoistapauksina voidaan mainita huopajarruraita sekä valssiraita. Huopajarruraidassa (kuva 15) kuluneeseen huopajarruun kiinni jäänyt roska tai kuparinkappale kiillottaa nauhan pintaan raidan/raitoja, jotka erottuvat selkeämmin ympäröivästä pinnasta. Raidan tuntuessa kynteen se luokitellaan naarmuksi.

Kuva 15. Huopajarrun aiheuttamaa raitaa nauhassa

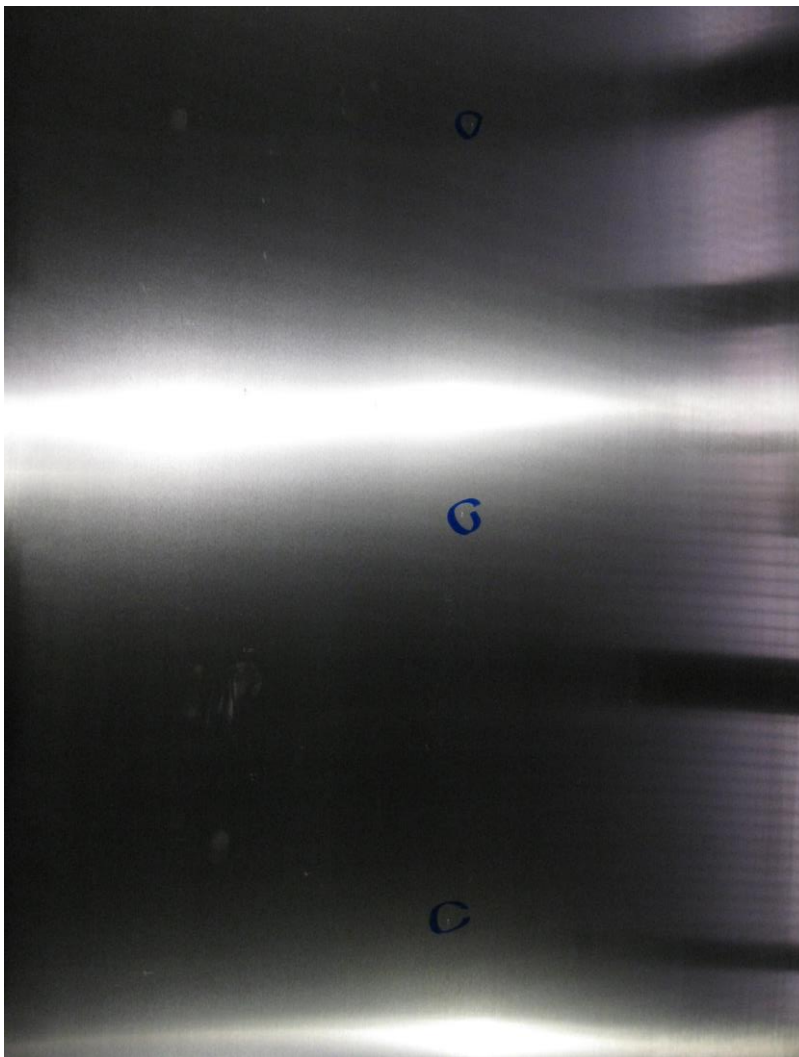
Säännöllinen jälki (kuva 16) on samalla matkalla toistuva pintavirhe, joka voi olla esimerkiksi painuma tai naarmu. Likaa tai öljyä ei lasketa säännölliseksi jäljeksi. Jälkiä arvioitessa on tärkeä löytää jäljen aiheuttaja. Se voi olla usein jokin rulla tai tela. Jälkien etäisyydestä saadaan piillä jakamalla telan tai vassin halkaisija. Jäljen voimakkuus on tärkeää varmistaa. Säännöllisen jäljen ollessa pieni, esimerkkinä kevyt painuma, se ei yleensä johda tuotteen romutukseen.

Kuvassa 16 näkyvä pistejälki toistuu 43 cm välein.

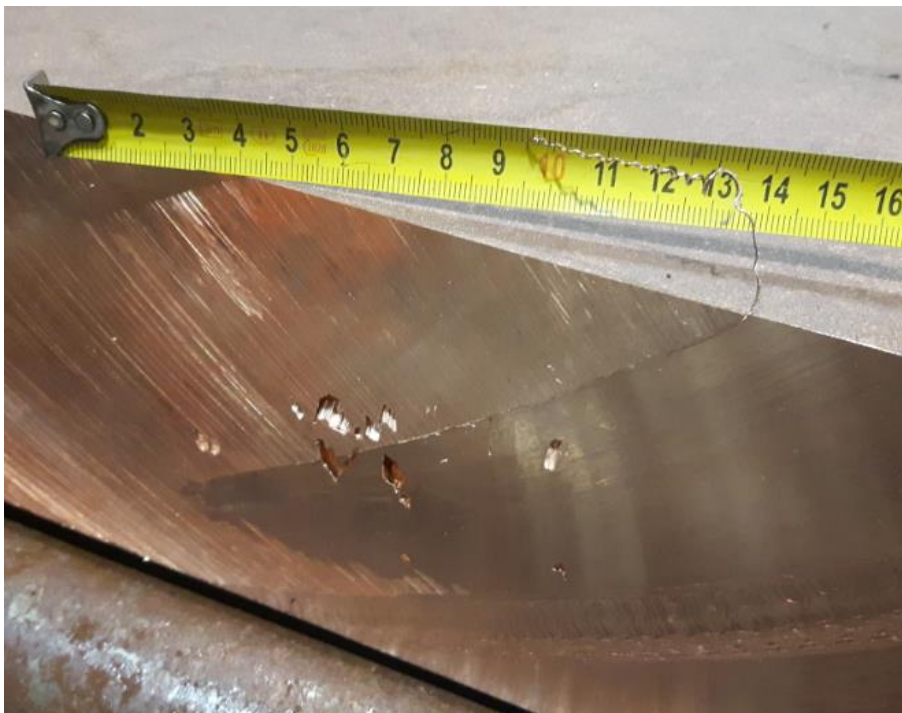
Kolot ovat tuotteissa esiintyviä teräväreunaisia pintavirheitä. Painumiin verrattuna kolot tai kuopat ovat syvempiä ja teräväreunaisia (kuva 17). Erikoistapauksena voidaan mainita oksidikolot. Ne ovat valuvikoja ja ilmenevät koloina OF-nauhoissa (oxygen free, hapeton kupari). Tunnuksenomaista oksidikoloille on terävät reunat ja kolon pohjalla tummana näkyvä oksidi. Kolot tai kuopat eivät ole sallittuja lopputuotteessa. Ne johtavat usein tuotteen romutukseen.

Kuva 17. Koloja ETP-laatussa (tough pitch copper, happipitoinen kupari)

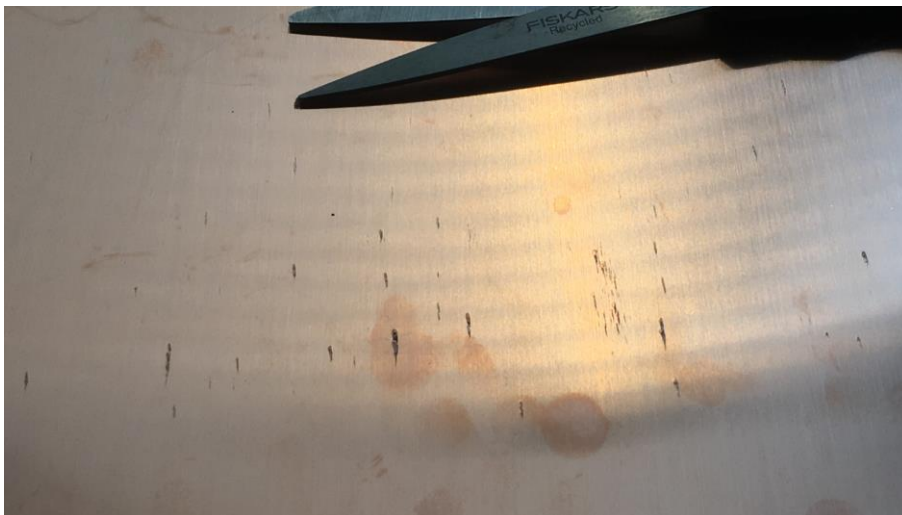
Virhetyypissä hiertymä, tuotteen pinta on rikki. Kuvassa 18 olevia hiertymäjälkiä ilmeni rullan alussa ja lopussa, kummallakin pinnalla. Kyseessä on siis pintojen tarttuminen toisiinsa kiinni. Syynä usein löysä pohja eli liian pienet vedot kelauspäässä, joka saa pinnat liikkumaan toisiaan vasten. Myös hankaava rulla tai muovin puuttuminen jyrsimellä tuotteen välistä voi aiheuttaa hiertymää tuotteeseen. Hiertymää arvioitaessa tulee tarkastaa hiertymäalueen laajuus ja kuinka pahasti pinta on rikki.

Kuva 18. Nauhan pinnat hiertyneet toisiaan vasten.

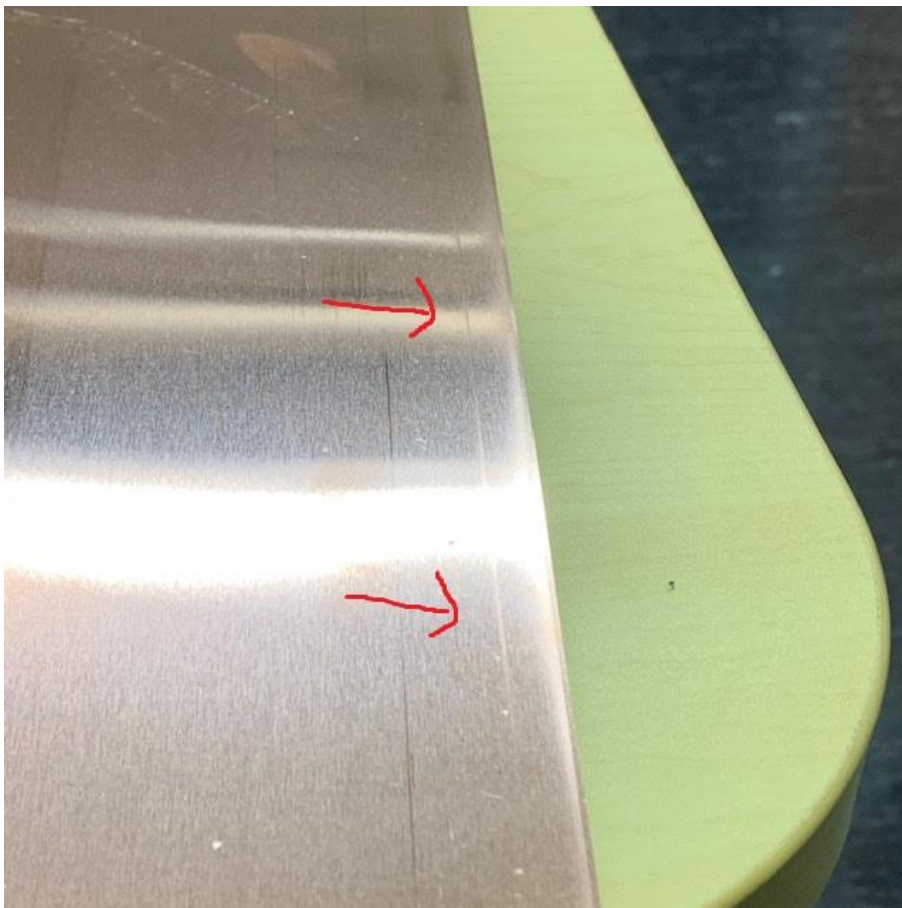
Terän jäljellä tarkoitetaan leikkausvaiheessa terän nauhaan piirtämää, yleensä hyvin kevyttä naarmua nauhan pinnassa reunan läheisyydessä (kuva 19). Se aiheutuu väärästä naaraskumin valinnasta tällissä, liian suuresta terien ristikkyydestä ja teräkselin taipumasta. Kevyt teränjälki on vain silmällä havaittavissa, kun taas voimakas terän jälki on selkeä naarmu, joka tuntuu myös kynteen.

Kuva 19. Liian tiukka naaraskumi aiheuttanut nauhaan teränjäljen.

Terän jälki on usein mahdollista välttää leikkurilla, tehtäessä mahdollisuuksien mukaan uuden tällin (teräpaketin), jossa on halkaisijaltaan pienempi naaraskumi tai avotällin, jossa ei ole lainkaan naaraskumia terän vieressä. Avotällissä halkaisijaltaan vakio, huomattavasti kumirengasta pienempi teräsholkki korvaa naaraskumin terän vierestä.

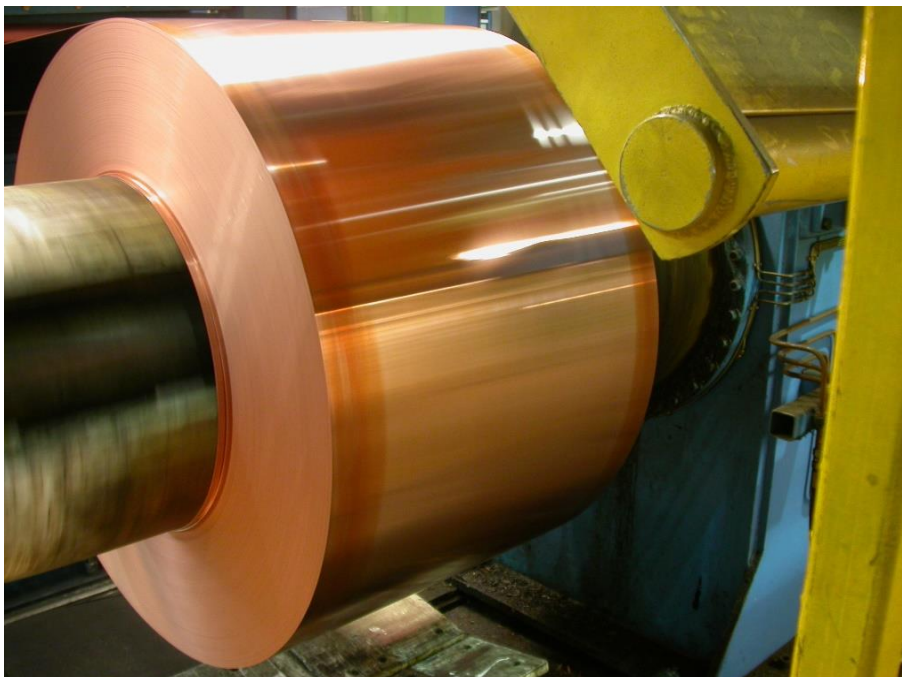
Tuotteen hapettuessa sen reunat värittyvät tummemmiksi. Hapettuminen lähtee rullan reunoilta keskelle päin (kuva 20). Tuotteen pinta on voinut jäädä myös paikallisesti märäksi. Esimerkkinä kahden laatan väliin jää kosteutta, jolloin vesi aiheuttaa laattaan tummaksi hapettuneita alueita, läiskiä. Hapettuma haittaa vain harvoin kesken prosessin. Lopputuotteessa sitä ei kuitenkaan sallita. Tarvittaessa tuote voidaan lähettää uudelleen peittaukseen, hapettuman poistamiseksi.

Kuva 20. Hapettuma etenee nauhan reunoilta keskelle.

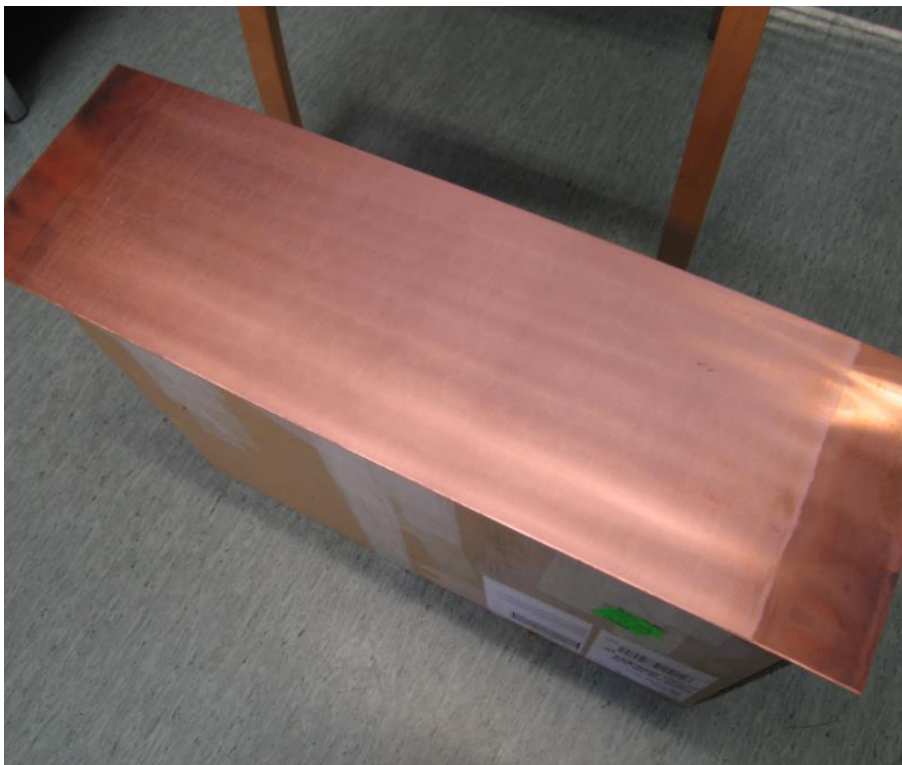
Kiinnitarttunut pinta on kevyesti rikki. Sille tyypillistä ovat erittäin pienet kuopat tuotteen pinnassa. Poikkeama aiheutuu öljyisen rullan pintojen tarttuessa toisiinsa kiinni kupu-uunilla. Kiinnitarttunut pinta rikkoutuu rullan auetessa seuraavassa työvaiheessa. Kiinnitarttunut, rikkinäinen pinta saadaan usein häivytettyä valssaamalla tuote ohuemmille tuotteille. Pinnan rikkonaisuus on tunnistettavissa tuotteen pinnan himmeydestä (kuva 21). Pienet kiinnitartunnan jäljet eivät yleensä johda tuotteen romutukseen.

Kuva 21. Kiinnitarttuneen pinnan erottaa hyvin himmeydestä.

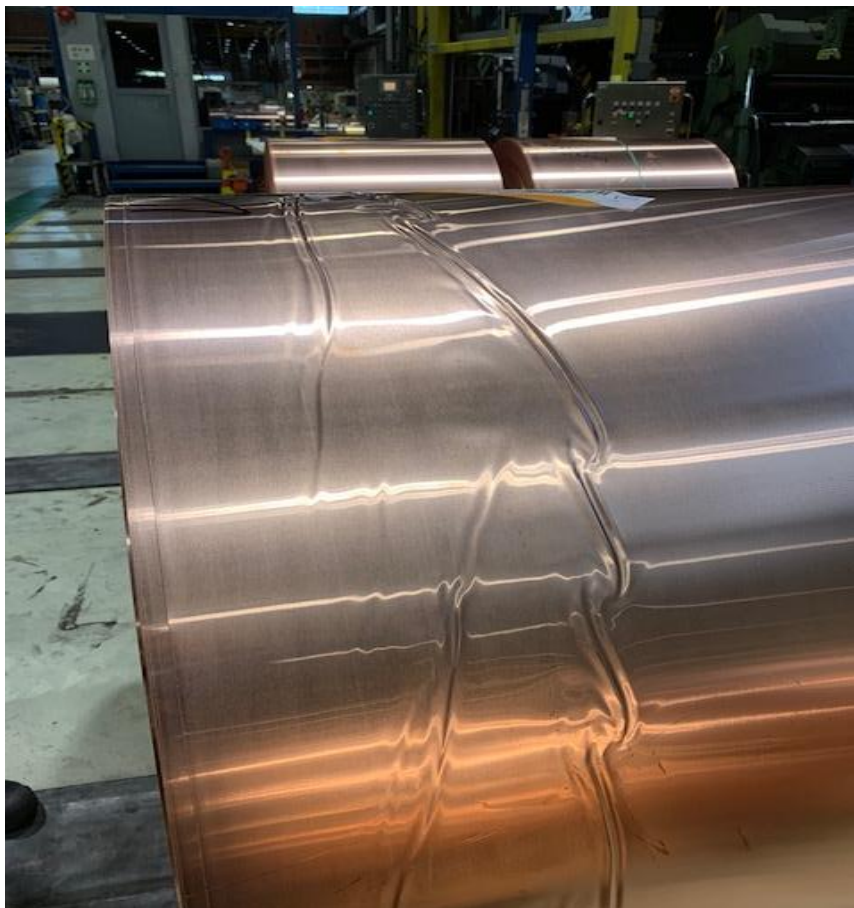
Ryppy on pintavirhe, jossa tuote on päällekkäin tai limittäin ja se aiheutuu esimerkiksi leikkausvaiheessa nauhan hypätessä erotusveitsen päälle tai läpivetouunila uunin reunaohjauksen vetäessä nauhaa ryppyyn. Ryppy on lähinnä ohuiden tuotteiden ongelma (kuva 22). Ryppy rullatavarassa leimaa jäljen tai painuman tuotteeseen. Mikäli ryppy ei ole ”terävä”, se on mahdollista saada oikaistua Schmitzin oikaisukoneessa. Rypyt eivät ole sallittuja lopputuotteessa.

Kuva 22. Rypyt ovat etenkin ohuiden tuotteiden ongelma.

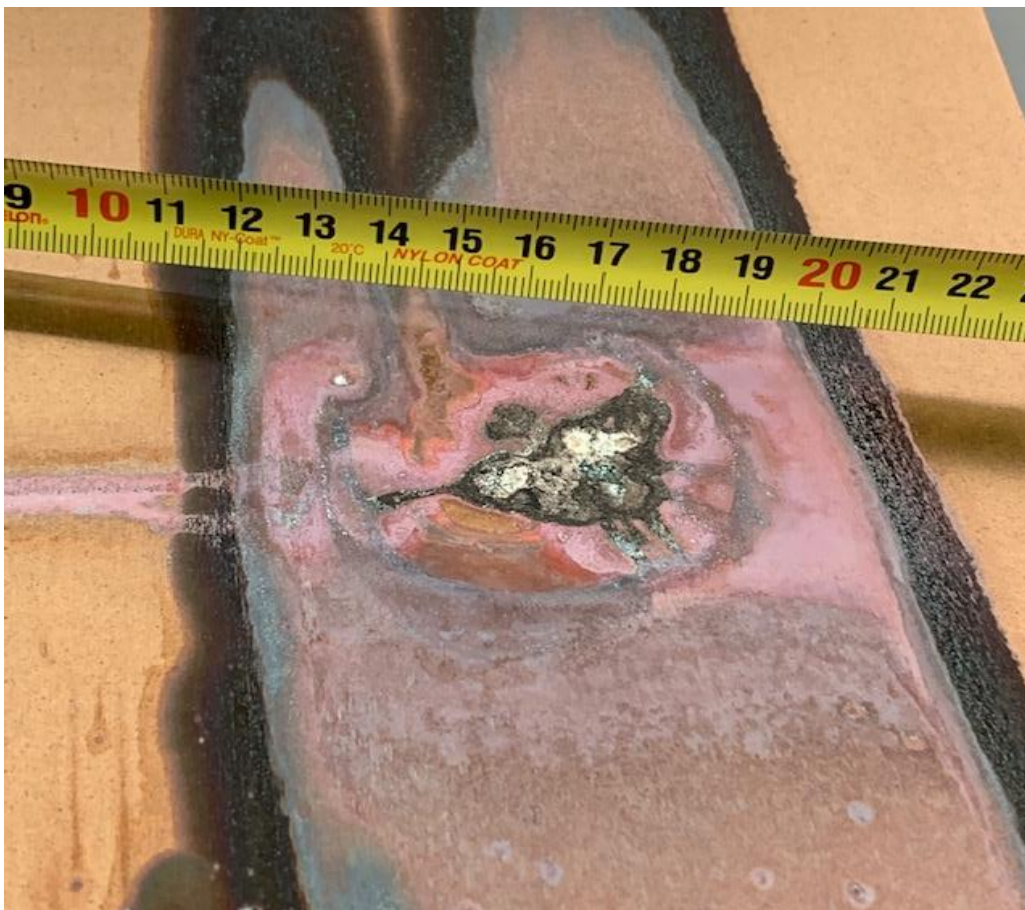
Kuuman nauhan kulkiessa kylmän prosessiliuoksen läpi, lämpötila-erosta aiheutuva höyry tiivistyy uunin pinnoille ja sieltä tippuu nauhan päälle. Tämä aiheuttaa virheen, joka näkönsä vuoksi on nimetty "lokinjätökseksi" (kuva 23). Lokinjätös syntyy 1-läpivetouunilla ja se voi tulla nauhan ylä -tai alapintaan. Arvioinnissa tulee tarkastaa nauhan molemmat pinnat sekä jäljen säännöllisyys. Lokinjätös leimaa pitkälle rullaan ja aiheuttaa lähes poikkeuksetta tuotteen romutuksen.

Kuva 23. Kuvassa näkyvä lokinjätös on poikkeuksellisen suuri.

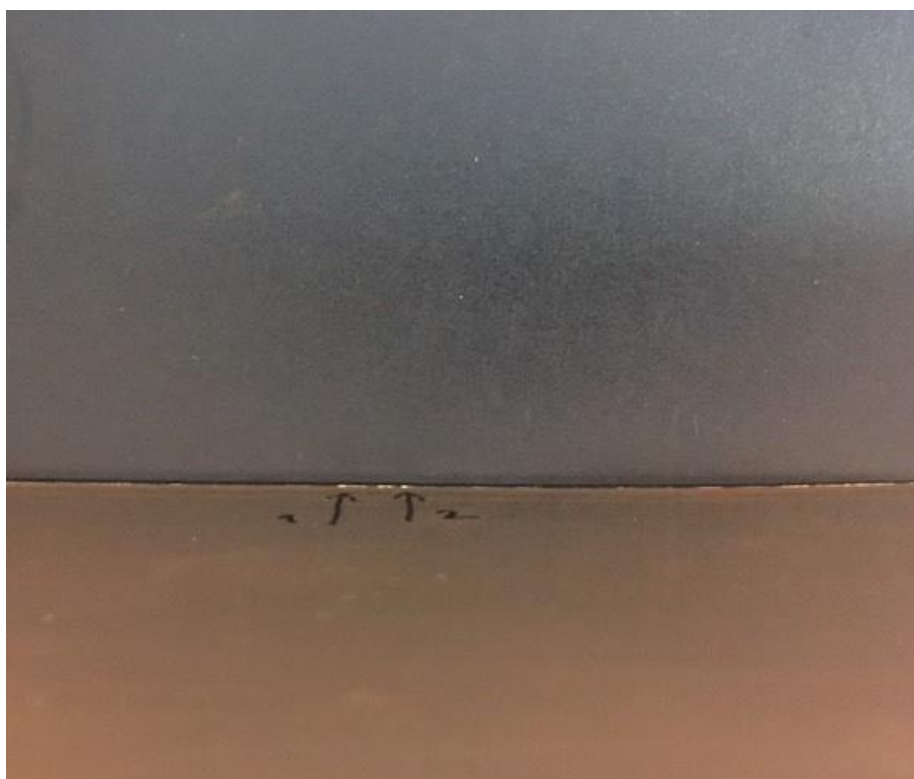
Jäysteellä tarkoitetaan terävää, huonosti leikkautunutta nauhan reunaa (kuva 24). Jäyste johtuu yleensä leikkausvaiheessa huonoista teristä tai tällin välyksien virheellisyydestä. Jäystettä tarkastettaessa tulee katsoa sen voimakkuutta eli korkeutta ja esiintymistiheyttä. Tarvittaessa jäysteen korkeutta voi kokeilla kynnellä. Huono kohta terässä aiheuttaa tasaisen välimatkan välein nauhan reunaan jäysteen. Helpoin tapa havaita silmällä jäyste, on katsoa nauhan reunaa tummaa, tasasävyistä pintaa vasten.

Kuva 24. Jäysteen korkeus nuolen kohdassa yli 100 μm .

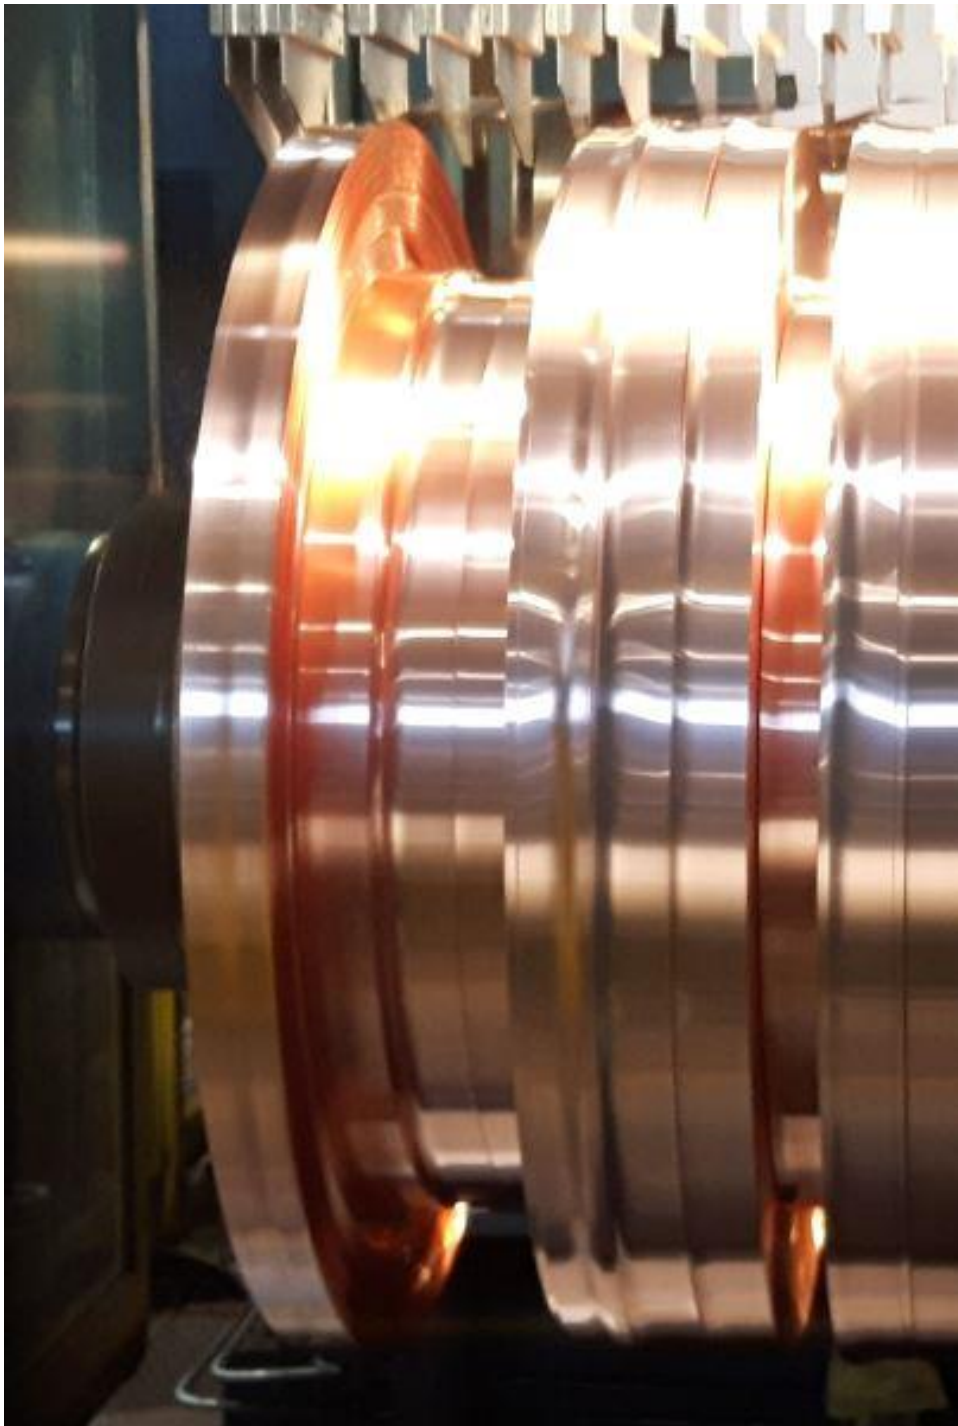
Reunanousu voi muodostua reunavenymän, huonon tasomaisuuden tai liian kovien kelauspään vetojen takia. Tämän seurauksena nauha venyy reunoista aiheuttaen reunanousua. Myös jäysteen kertyminen joka kierrokselta aiheuttaa kyseistä ongelmaa. Pahimmassa tapauksessa voimakas reunanousu voi aiheuttaa kelausheittoa ja nauhojen kelautumisen toistensa

päälle (kuva 25). Reunamousua tulee pehmeihin tuotteisiin kovia helpommin. Pehmeät nauhat tulee kääntää nauhaleikkurilla niin, että jäysteet ovat alaspäin. Lopputuotteessa ei sallita kuin kevyttä reunamousua.

Kuva 25. Voimakas reunamous on aiheuttanut nauhojen tarttumisen toisiinsa.

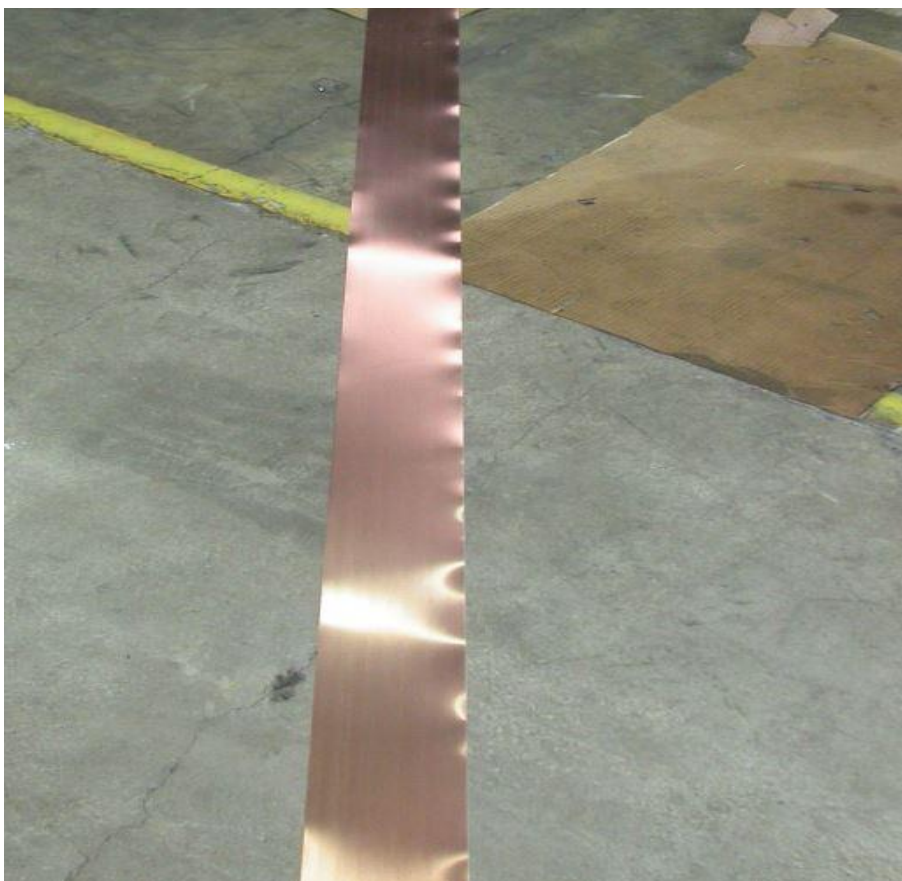
Tärkeimpiä visuaalisesti havaittavia tasomaisuusvirheitä Aurubiksen valssatuissa tuotteissa ovat pussitus ja reunavenymä. Pussitus on valssausvirhe, jossa tuotteen keskiosa on valssautunut reunoja pidemmäksi. Tämä aiheuttaa tuotteen keskelle ”pussin”. Reunavenymä (kuva 26) johtuu nimensä mukaisesti reunojen välisestä pituuserosta. Reunavenymä syntyy valssauksessa ja sen syynä on joko väärin säädetty valssaustapahtuma tai kiilaprofiili kuumavalssuksesta tai jyrsimeltä. Pidempi reuna aaltoilee ja kelautuu usein löysästi kelalle. Tasomaisuusvirheet ovat liikkeessä helpommin havaittavissa ja näkyvät selvästi aaltoilevana pintana. Osassa tuotteita tasomaisuuseroa ei sallita.

Kuva 26. Pidempi reuna näkyy aaltoilevana tasomaisuutena.

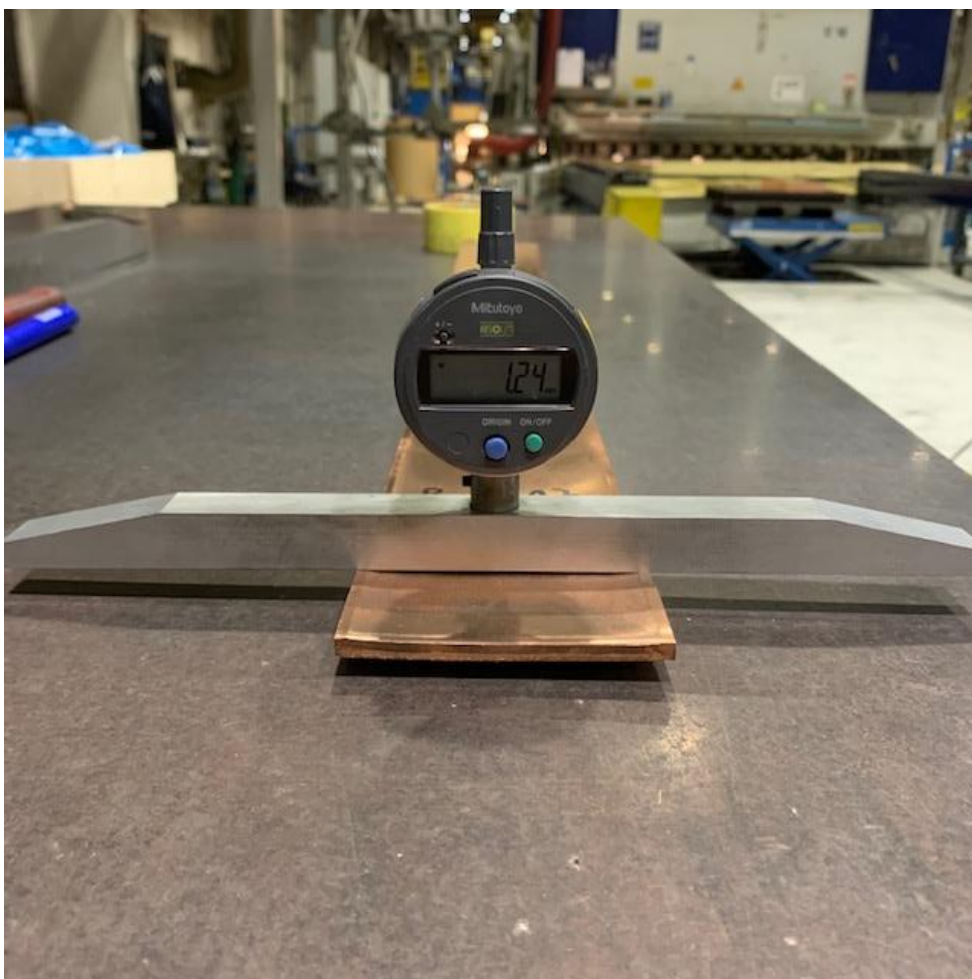
Nauhan poikittaistaipuma eli kuperuus tarkoittaa mitta, jonka valmis nauha taipuu kaarelle poikittaissuunnassa, ollessaan vapaa ulkoisista jännityksistä. Poikittaistaipuma syntyy leikkaustapahtuman ja alkuperäisen nauhan tasomaisuuden summana ja sitä ilmenee yleensä paksuissa nauhoissa. Poikittaistaipuman visuaaliseen arviointiin kuuluu arvioida silmämääräisesti taipuman suuruus. Tarvittaessa poikittaistaipuma voidaan mitata siihen tarkoitettulla mittavälineellä (kuva 27). Tällaisia tilanteita on esimerkiksi mittapöytäkirjaan vaadittava poikittaistaipuman suuruus. Poikittaistaipuma ilmaistaan millimetreissä.

Kuva 27. Kyseisen nauhan poikittaistaipuma on 1,24 millimetriä.

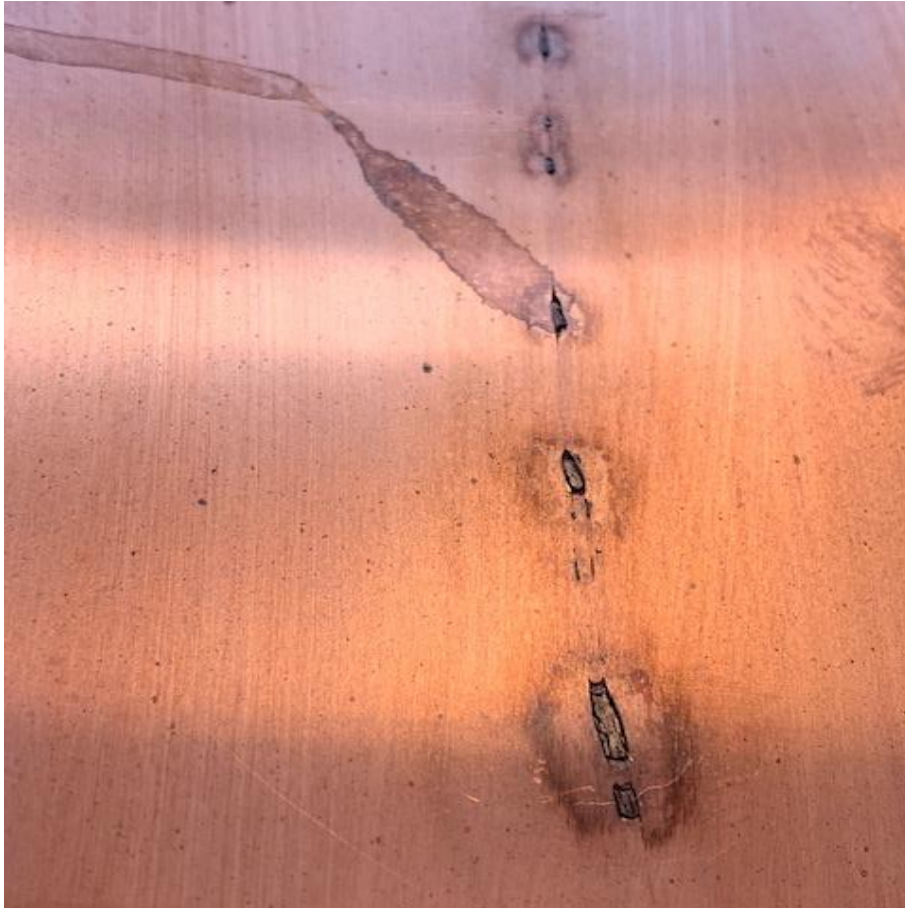
Vierasaine tarkoittaa tuotteeseen kuulumatonta, ulkopuolista, muuta materiaalia kuin kuparia olevaa kappaletta (kuva 28). Tyypillisimmillään se on terästä tai messinkiä ja päätyy yleensä tuotteeseen, työkalun tai muun osan hajotessa jossain vaiheessa prosessia. Vierasaine saattaa päätyä tuotteeseen myös valun mukana kiinteänä kappaleena.

Vierasaine ilmenee yleensä pienellä alueella. Vierasainetta havaitessa tulee tarkastaa, leimaako vierasaine tuotteeseen jälkeä ja huomioida kovan materiaalin aiheuttamat vauriot tuotantokoneille (valssit, terät yms.). Vierasaineesta tulisi aina ottaa näytepala analysoitavaksi, jotta saadaan tietää, miksi ja mistä vierasaine on joutunut tuotteeseen. Tuotetta, joka sisältää vierasainetta, ei saa lähettää asiakkaalle. Kyseinen kohta romutetaan lähes poikkeuksetta.

Kuva 28. Laattaunin eristyksen kiinnitykset pudonneet tuotteeseen.

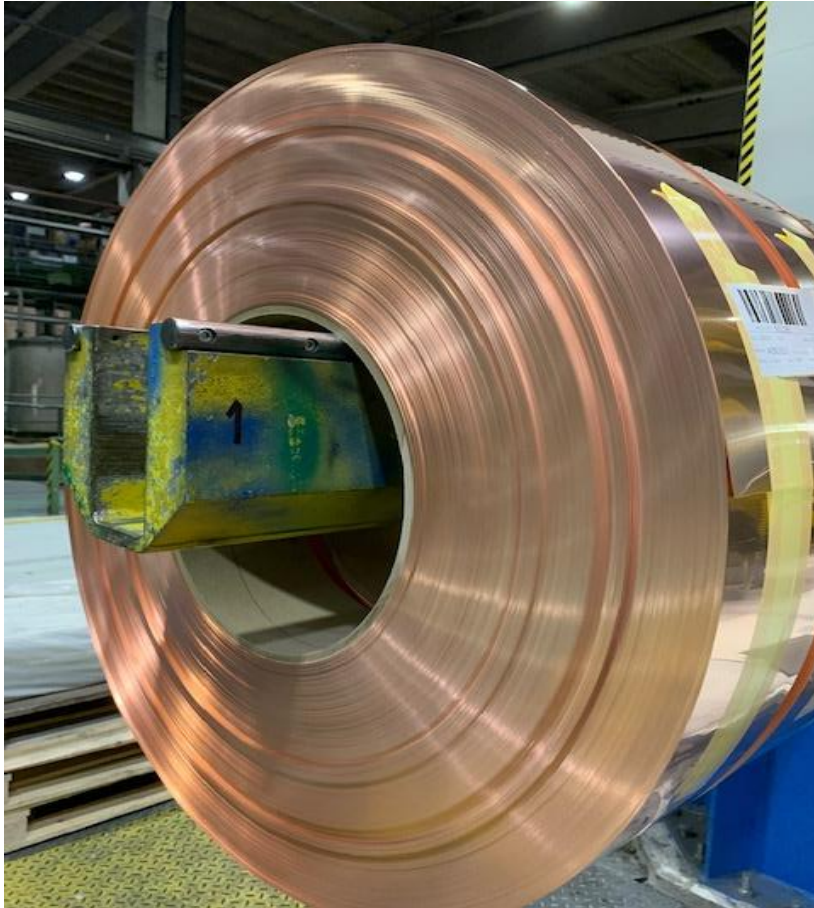
Kelausheitto ilmenee, jos nauha tai rulla on kelautunut epätasaisesti kelalle. Vika on yleensä reunaohjauksen toiminnassa tai väärissä ajoparametreissa koneella. Esimerkiksi liian pienet nauhaan kohdistuvat vedot nauhaleikkurilla voivat johtaa kelausheittoon lopputuotteessa (kuva 29). Kelausheitto arvioidaan silmämääräisesti. Mikäli rullan kelausheitto on niin paha, ettei sitä saada leikattua sellaisenaan, voidaan rulla lähettää uudelleenkelaukseen. Valmistuotteessa ei sallita, kuin hyvin pientä kelausheittoa.

Kuva 29. Lopputuotteessa olevaa kelausheittoa.
