Kohdeinventointi ja hoitosuunnitelma

Vaiveron myllytila

OPINNÄYTETYÖ
Joulukuu 2019

Rakennusarkkitehdin tutkinto-ohjelma

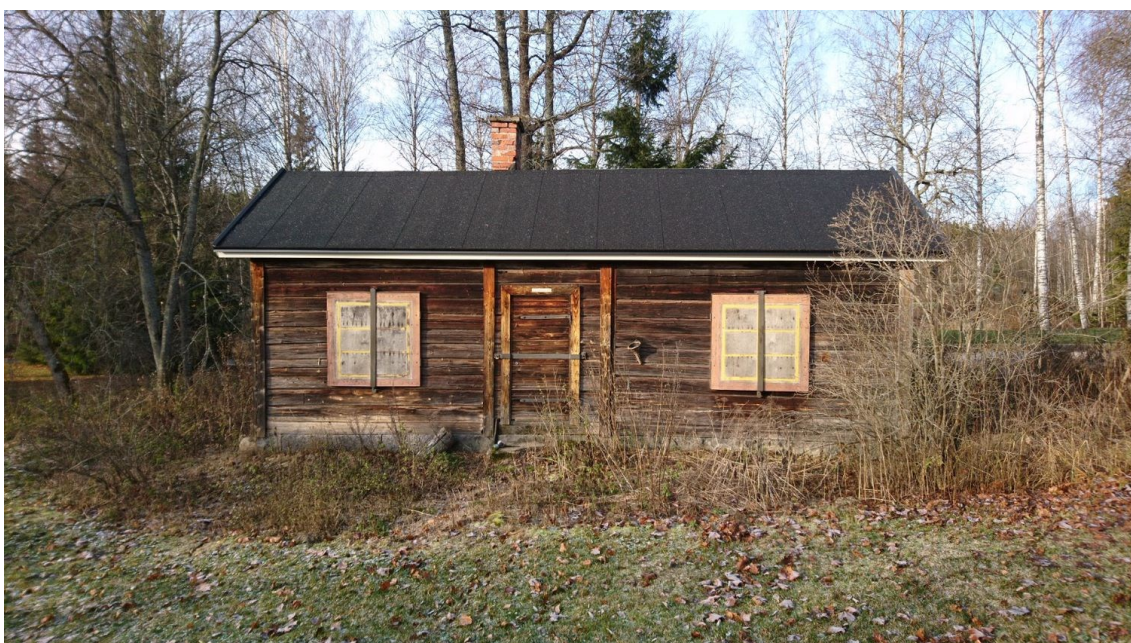
Kuva 4. Kasvillisuus on ympäröinyt saunarakennuksen. (Teresa Jalander)

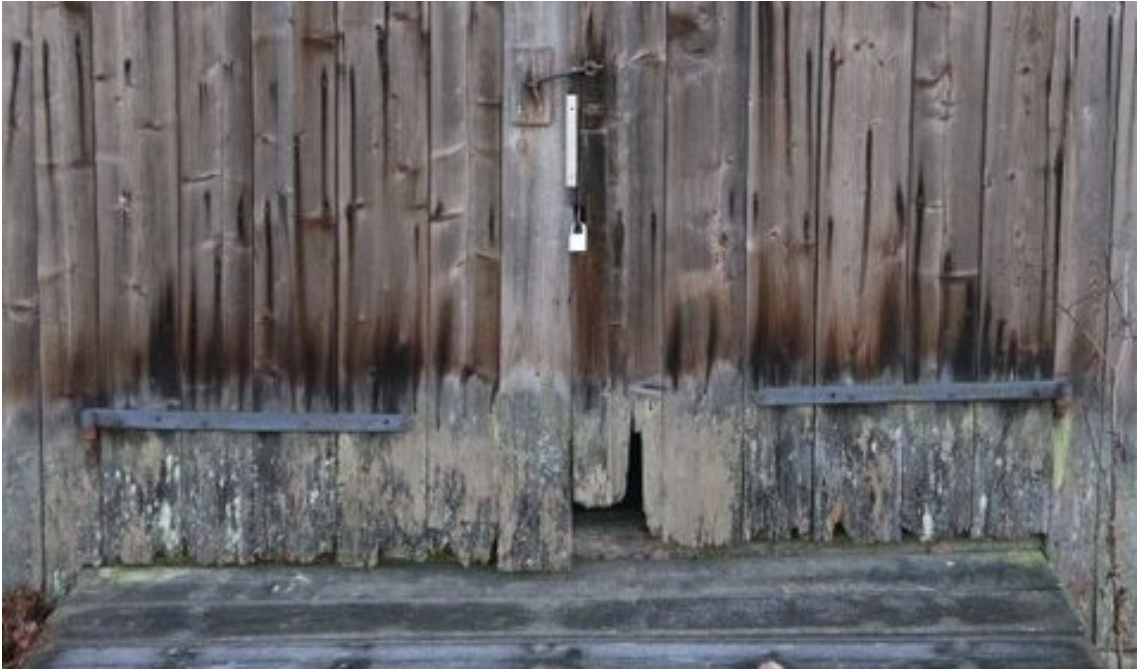
Ladon sisäänkäynnille nousee puinen luiska, joka on sateella liukas. Ison parioven alareuna on altistunut pitkäaikaiselle kosteusrasitukselle ja lahoamisen lisäksi sen pinnassa näkyy useampaan erilaista kasvustoa. Rungon vaakasuuntaista alareunan runkohirttä on madallettu sisäänkäynnin kynnyksen kohdalta. Myös rakennuksen takana golfkentän puolella on pariovi, joka vaikuttaa pihanpuoleista parempikuntoiselta.

Puun lahoaminen johtuu sienten ja bakteerien yhteistoiminnasta ja oven pinnan kasvustoja vaikuttaisi olevan useampaa eri lajia. Koska oven sekä paikoin myös seinien kasvustosta kärsivät osat rajautuvat ehjässä osassa mustaan alueeseen, voidaan suurimmaksi tekijäksi olettaa valkolahottajat, joiden aiheuttamia vaurioita kutsutaan korroosiolahoksi (Kaila 1997, 304). Vaikka joitain lahottajista voidaan todeta silmämääräisesti, lopullinen lajimääritys kannattaa teettää asianmukaisessa laboratorioissa (Kaila 1997, 306).

Kuva 7. Pariovien alareuna on kärsinyt kosteusvaurioista. (Teresa Jalander)

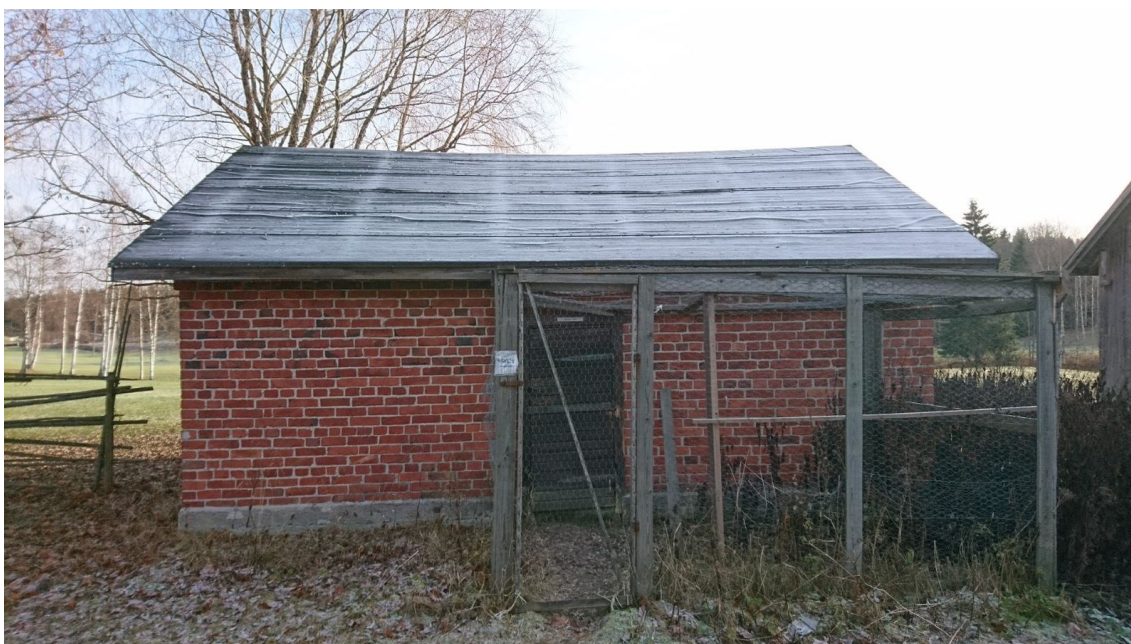
Kuva 8. Sikalan vesikaton harja on silminnähdyn notkolla. (Teresa Jalander)

Sade- ja sulamisvesien on siis mahdollista kulkeutua myös katon kantaviin rakenteisiin ja aiheuttaa niihin kosteusvaurioita. Myös pakkasaamuna havaittu kondensoitunut kosteus vesikatteen pinnassa voi lisätä kosteuden määrää rakenteissa, vaikka veden määrä on tuolloin sateen vesipaineeseen verrattuna vähäistä. Kondensoituminen on tavallinen ilmiö kylmien rakennusten ulkopinnoilla, mutta vuotokohdissa kosteus voi kulkeutua pintaa syvemmälle (Kaila 1997, 104).

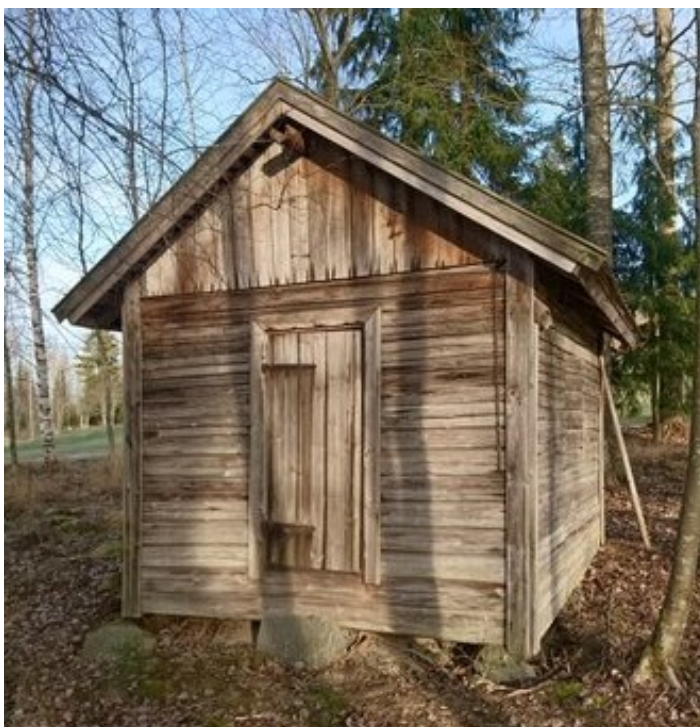
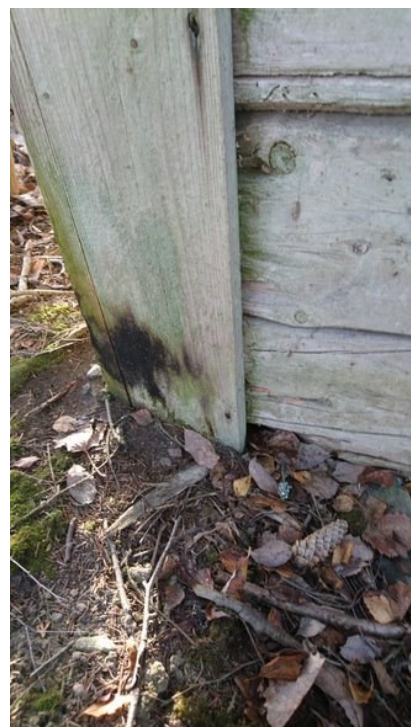
Kuva 9. ja kuva 10. Ryhdikkäältä vaikuttavan rakennuksen nurkka on painunut maahan. Alkavat lahovauriot ovat jo silmin havaittavissa. (Teresa Jalander)

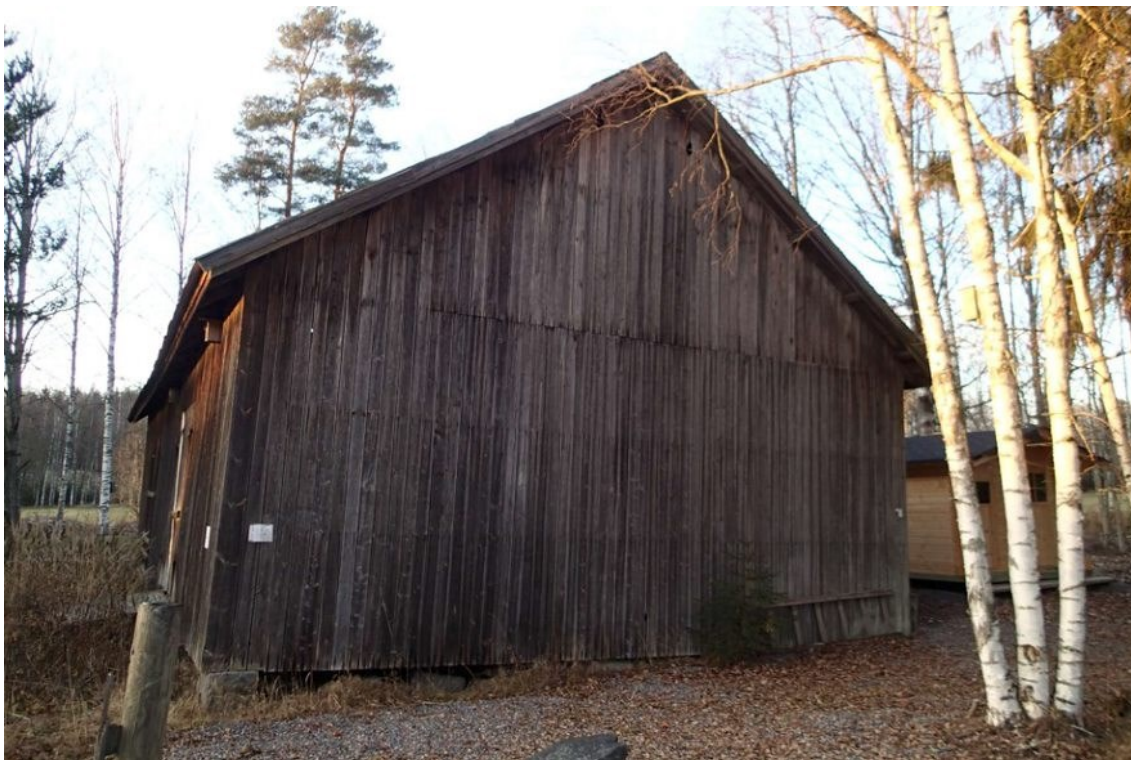
Rakennuksen perustuksena on lohkottuja luonnonkivipilareita, joista suurin osa on painunut ja kallistunut. Rakennuksen pohjoispääty on maassa kiinni eikä perustuskiviä enää näy. Kivien kallistuminen ja painuminen jatkuu koko rakennuksen ympäri. Lattia viettää eteläseinällä sijaitsevalta käytössä olevalta ovelta vastakkaista seinää kohti.

Kuva 11. Painunut nurkka vaikuttaa myös päätyseinään. (Petteri Patolinna)

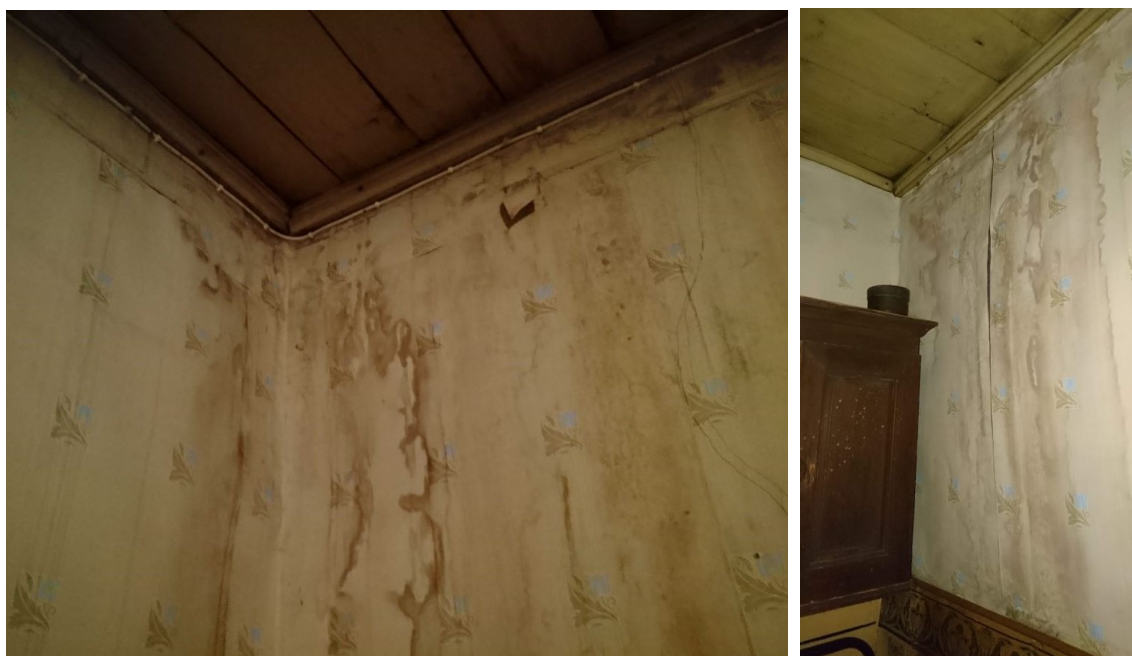
Myös seinistä kolme on kärsinyt jossain vaiheessa päältäpäin arvioituna pa-
hoista kosteusvaurioista, vaikka ne inventoitaessa olivat pinnastaan kuivia. Vau-
rioiden syyksi arvioitiin sama kuin sisäkatossa, sillä kastuneet rakenteet sijaitsi-
vat lähellä toisiaan.

Pinkopahvi on kastuneista kohdista venynyt ja pullistuu kuivanakin irti hirsiseinästä. Kosteuden aiheuttamia jälkiä on tapettipinnassa laajoilla alueilla. Söderholmin (2019) mukaan vesikatto on vuotanut ennen katteen uusimista vuonna 2015 monin paikoin, eikä uusimisen yhteydessä olla tutkittu vuotojen aiheuttamia vaurioita muissa rakenteissa.

Kuva 15. ja kuva 16. Vesikaton vuotamisen aiheuttamia kosteusvaurioita seinissä. (Teresa Jalander)

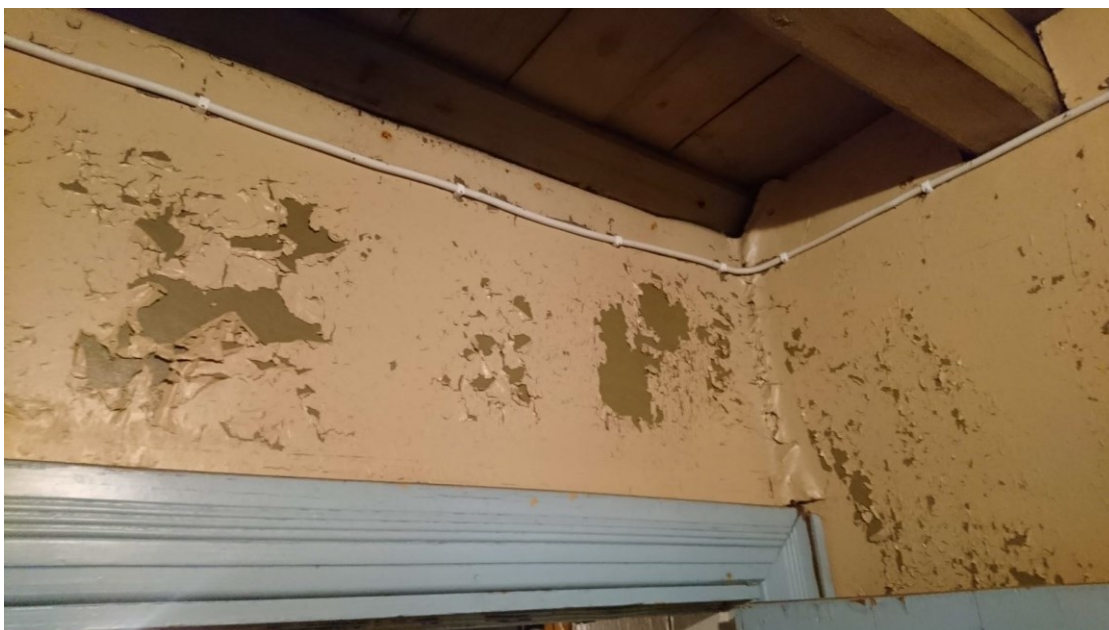
Seinissä on vaalean keltaiseksi maalattu levypinta ja vesiohenteiseksi lateksi-maaliksi arvioitu pintakäsittely hilseilee pahasti kaikista muista paitsi ulkoseinästä. Myös levyssä näkyy halkeamia. Lautapintaisen sisäkaton maali on vaalean vihertävä ja vaikuttaa siistikuntoiselta. Sisäkatto on suora ja vanhan osan sisäkattoa matalampi.

Kuva 26. Laajennuksen eteisen seinien maalipinta hilseilee irti. (Teresa Jalander)

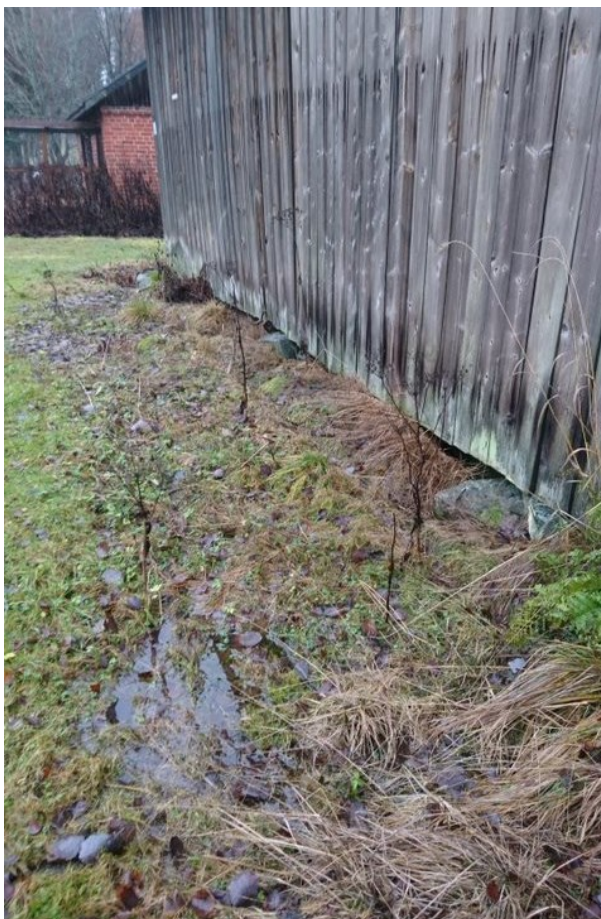
Tontin maaperä on savista ja pakkaspäivinä routiminen näkyy pinnassa selvästi. Sateisena päivänä inventointia tehtäessä huomattiin, että sadevesi lammikoituu tontille nopeasti ja rakennusten läheisyydessä kattovedet valuvat monin paikoin myös kohti rakennuksia.

Kuva 29. ja kuva 30. Sadevesi lammikoituu rakennusten ympärille. (Teresa Jalander)

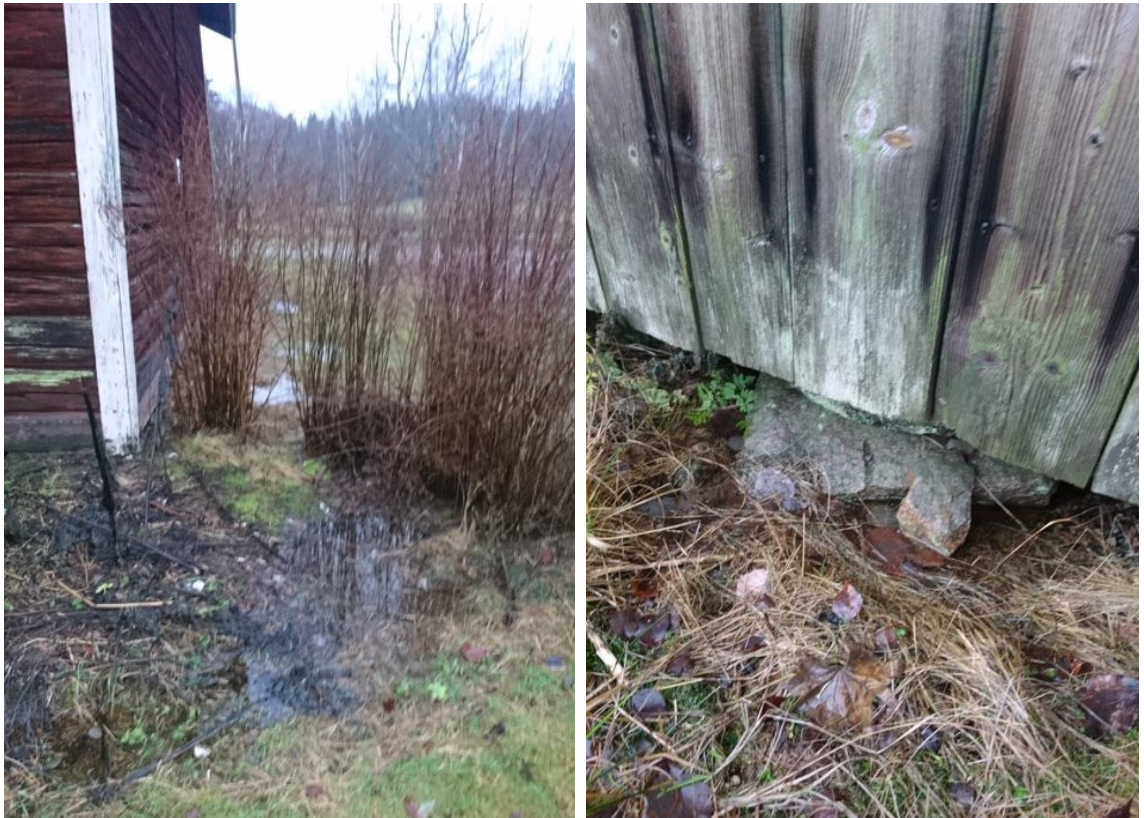
Sadevesi lammikoituu pahimmillaan jopa rakennusten perustuksiin.

Maata kaivettaessa ja täytettäessä rakennusten ympäriltä ilman perustusten tukevuuden varmistamista voidaan pahimmassa tapauksessa aiheuttaa liikkeitä perustuksissa joko suoraan tai välillisesti. Vaikka tehdyn toimenpiteen jälkeen lopputulos vaikuttaisikin hyvältä, pitkällä aikavälillä maaperän ja sitä kautta perustusten liikkeisiin vaikuttavat muun muassa maa-aineksen tyyppi, routivuus sekä kyky sitoa ja vapauttaa pintavettä.

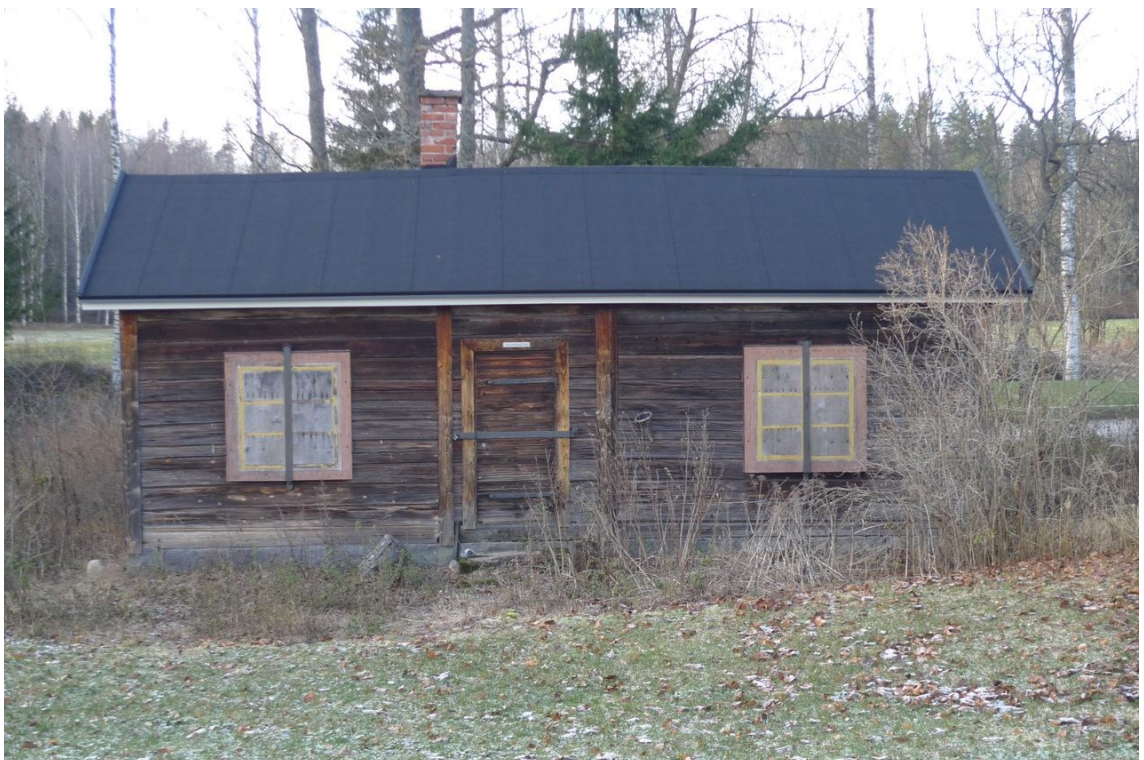
Kasvillisuus on levinnyt liian lähelle useimpia rakennuksia.

Koko pihapiirin osalta tulee kiinnittää huomiota kasvillisuuden levinneisyyteen rakennusten ympärillä, sillä sen vaikutukset rakennusten julkisivuissa ovat jo havaittavissa.

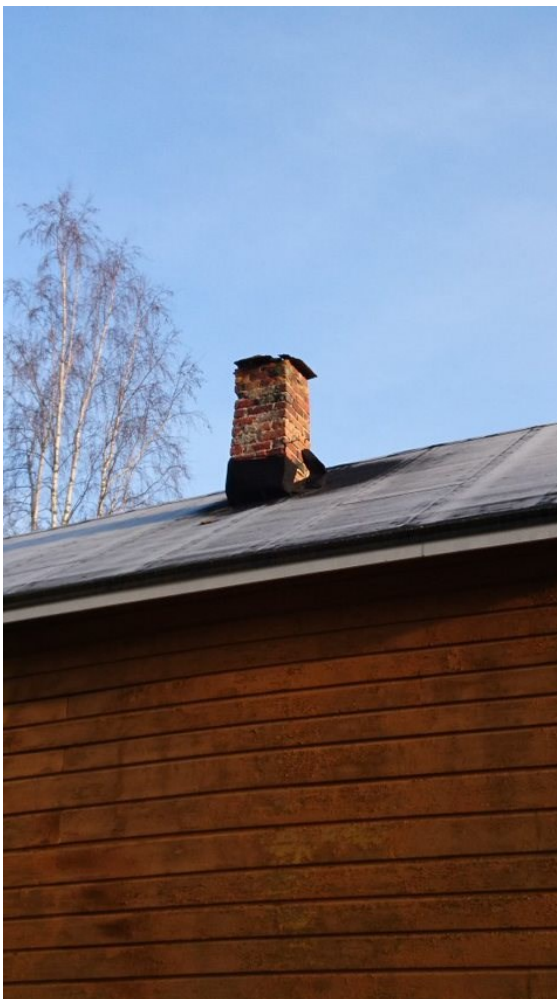
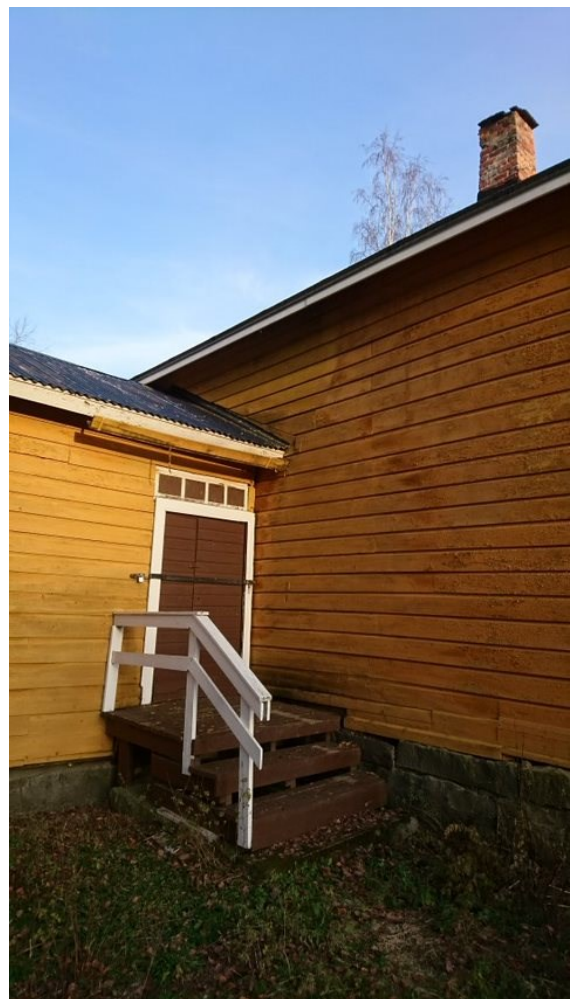
Savupiipun tiivistys on irronnut. Lisäksi puutteellinen kattovesien ohjaus on aiheuttanut värimuutoksia seinäpintaan.

Päärakennuksen laajennusosan vesikaton liittyminen alkuperäisen rakennuksen osan ulkoseinään tulisi nostaa pellityksellä niin, ettei vesikatolle satava vesi kas-tele ulkoseinää. Noston tulee korkeudeltaan olla vähintään 300 mm ja työ tulee teettää ammattilaisella.

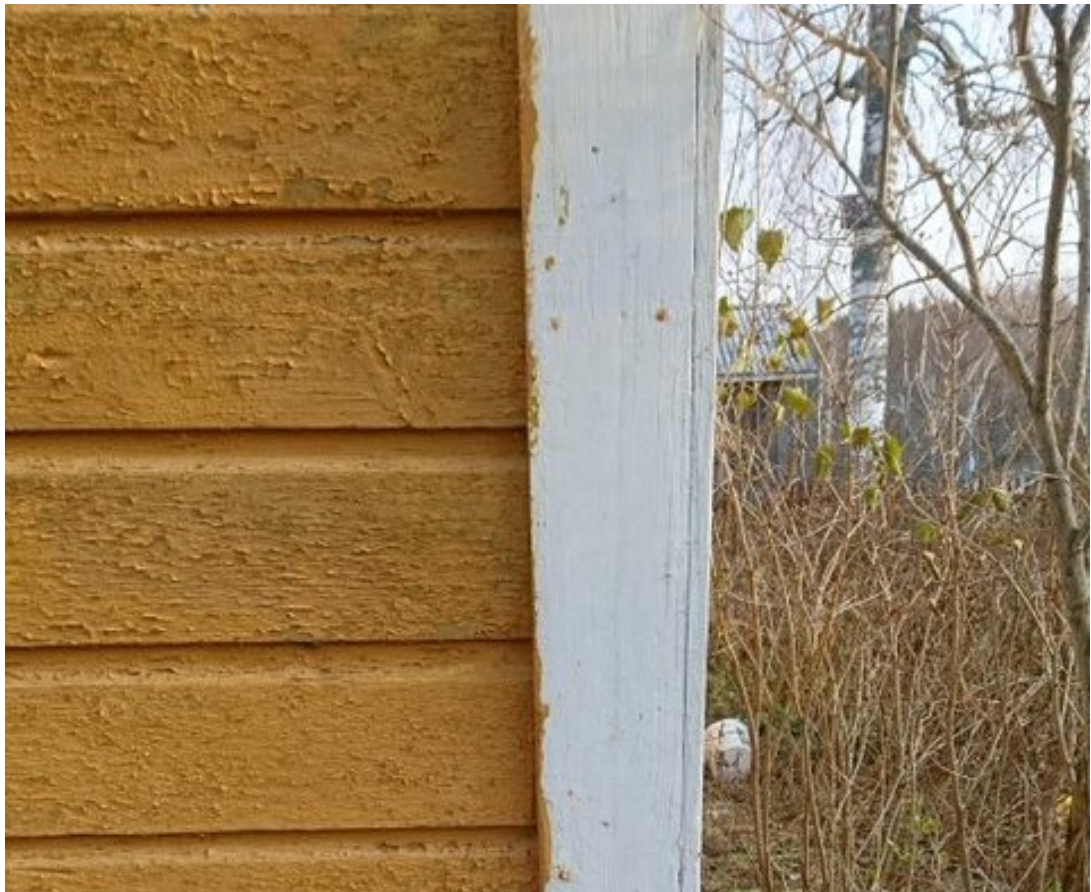
Ulkoerhouksen maalipinta hilseilee irti alustastaan.

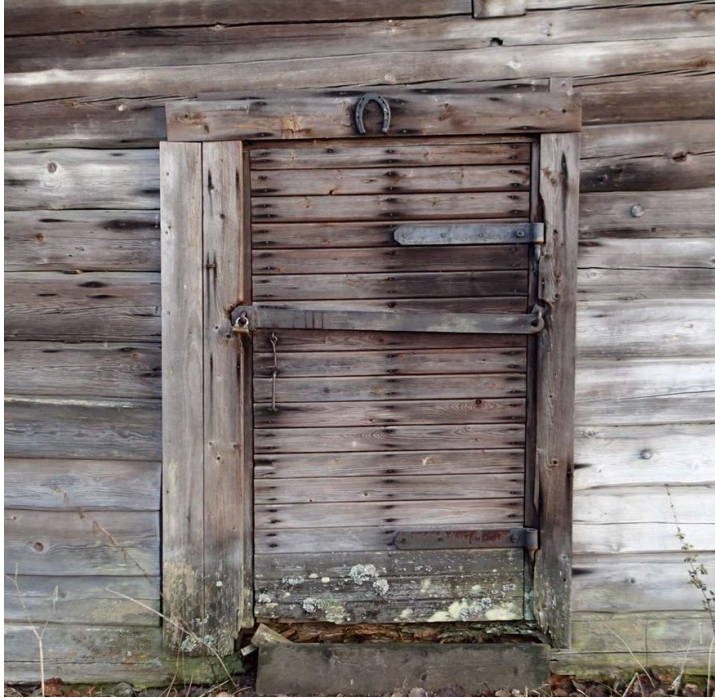
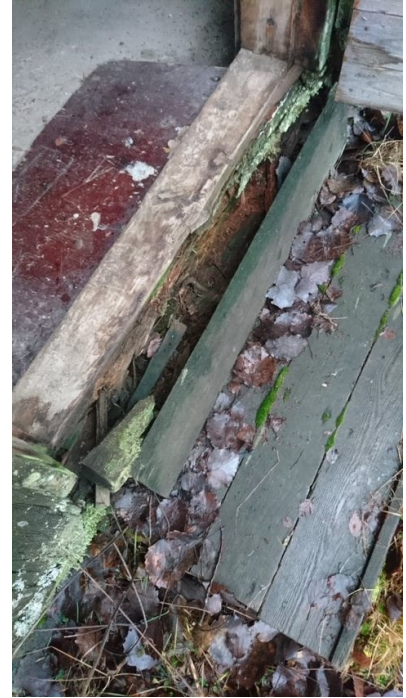
Pohjoisemman sisäänkäynnin kynnyksen lahovauriot ovat edenneet pitkälle.

Karjarakennuksen betonilattian korkeusasema tulisi selvittää, sillä lattia on voimakkaasti halkeillut ja siksi monella eri tasolla. Sisätilojen ilma on ummehtunut, mikä viittaa jatkuvasti kosteaan betonirakenteeseen. Sen lisäksi, että betoni on huokoinen materiaali ja siirtää kapillaarisesti vettä yläpuolisiin rakenteisiin, rakennuksen ollessa kylmä voi myös sisäilman kosteus tiivistyä betonilattian yläpintaan ja siirtyä siitä seinien sekä puukorotuksen rakenteisiin.

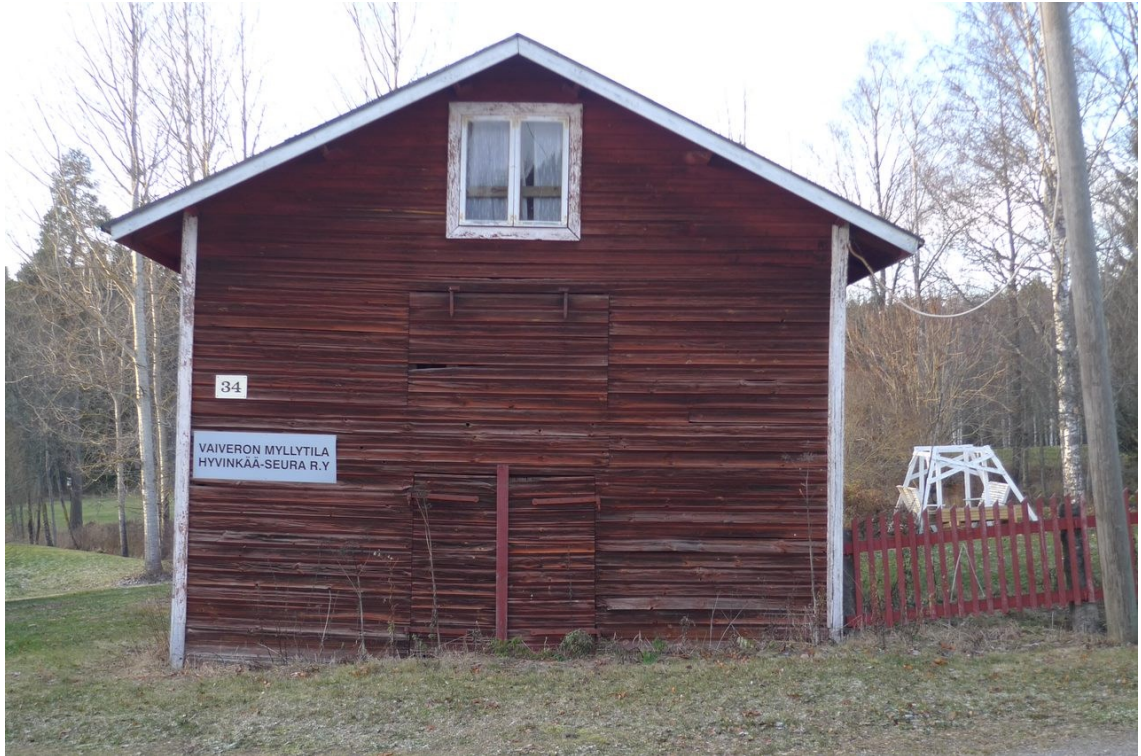
Aitta on maahan painuneen nurkan vuoksi selväksi kallellaan.

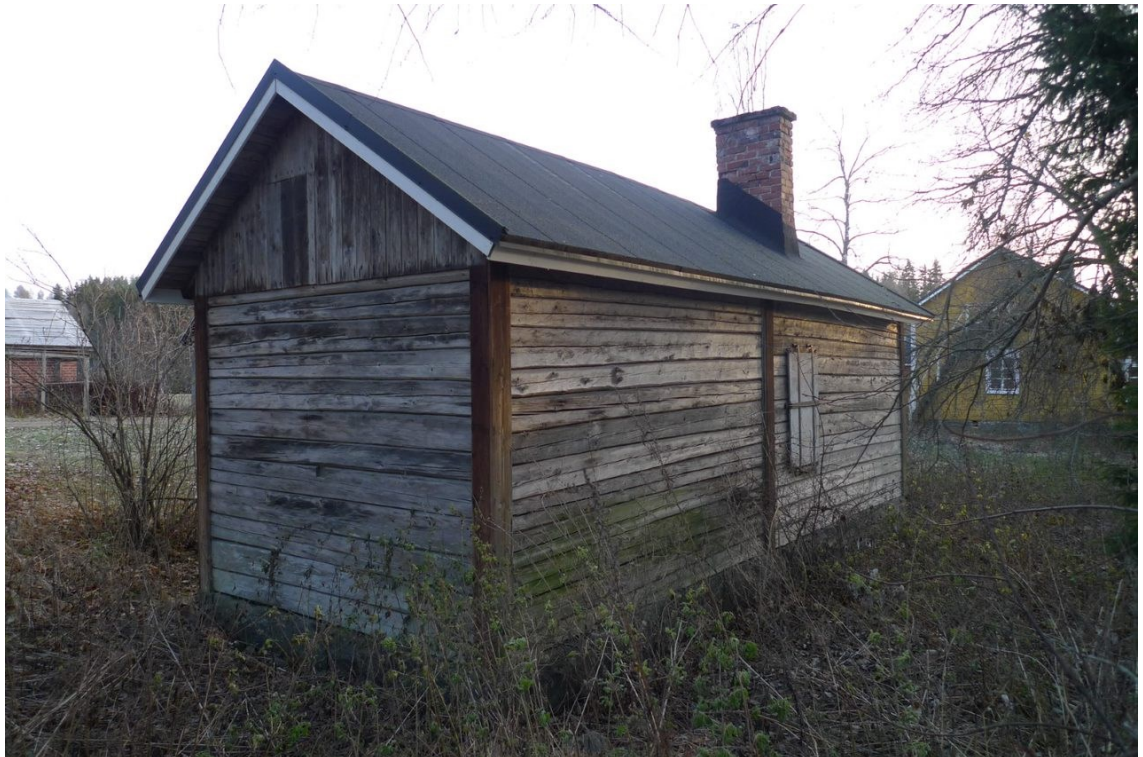
Joen puoleisessa julkisivussa on havaittavissa kosteilla pinnoilla viihtyvää leivää.

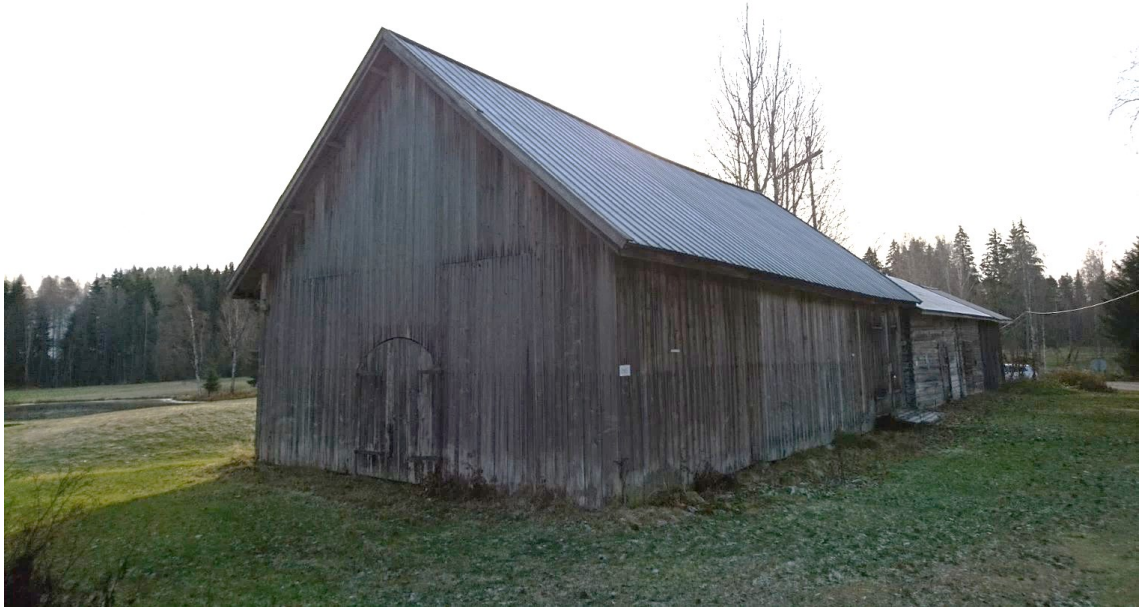
Ladon seinien ja ovien alareunassa on kosteuden aiheuttamia vaurioita.

Lato ja puuvaja on yksi, väliseinällä kahteen osaan jaettu rakennus, jossa on kolme sisäänkäyntiä. Latoon johtavan, pihan puoleisen sisäänkäynnin pariovet ovat alareunastaan kärsineet kosteusvaurioista ja niissä on havaittavissa lahotajakasvustoa. Kasvusto pysyy aktiivisena, koska puuoven kosteusprosentti pysyy jatkuvasti riittävän korkeana eikä ovi kuivu.

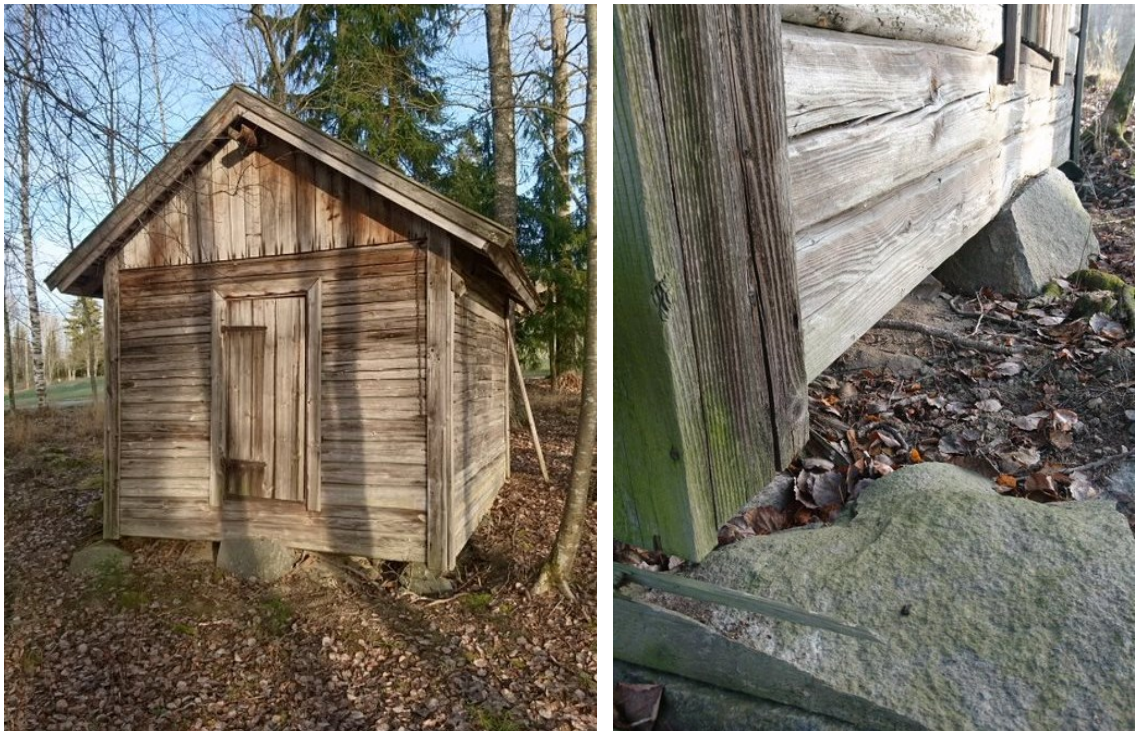
Nurkka sisäänkäynnin vieressä on kokonaan ilmassa.

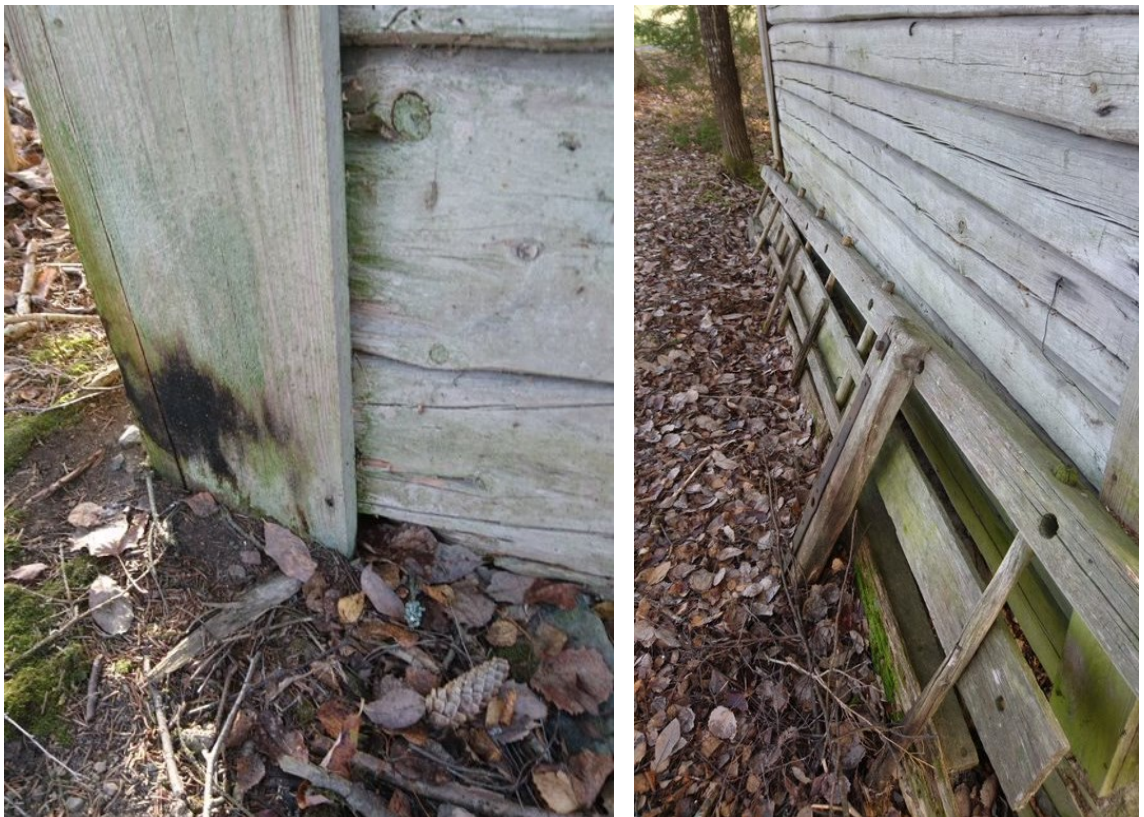
Rakennuksen takana nurkka on painunut kokonaan maahan ja pitkän sivun seinustalla lepäävät tikkaat hidastavat rakenteiden kuivumista.

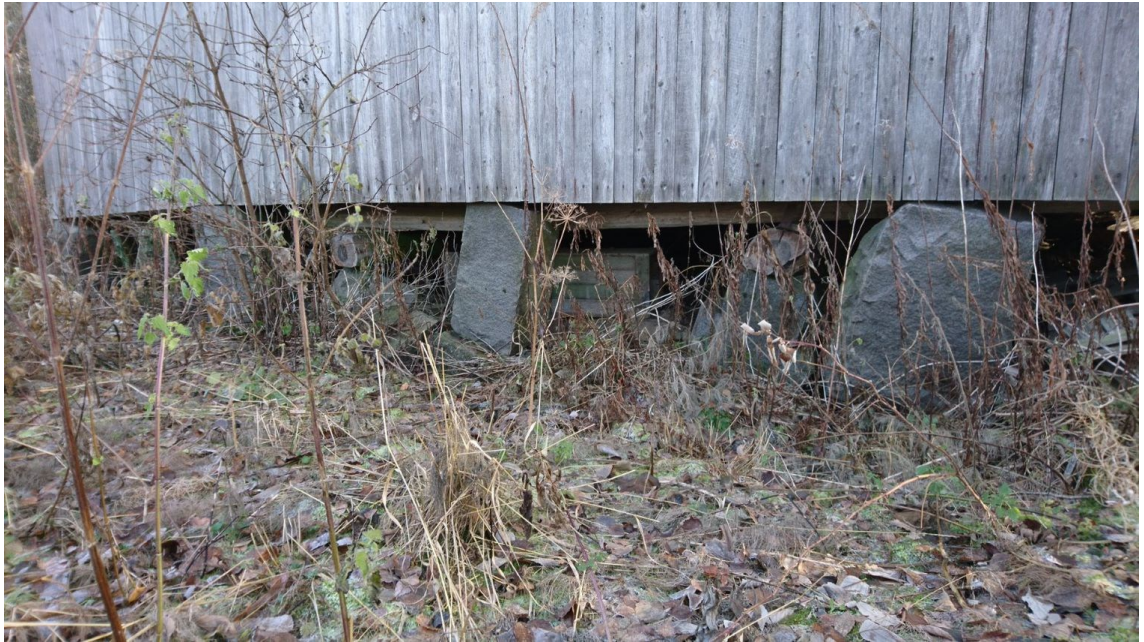
Puimalan peruskivet ovat paikoin selvästi kallistuneet.

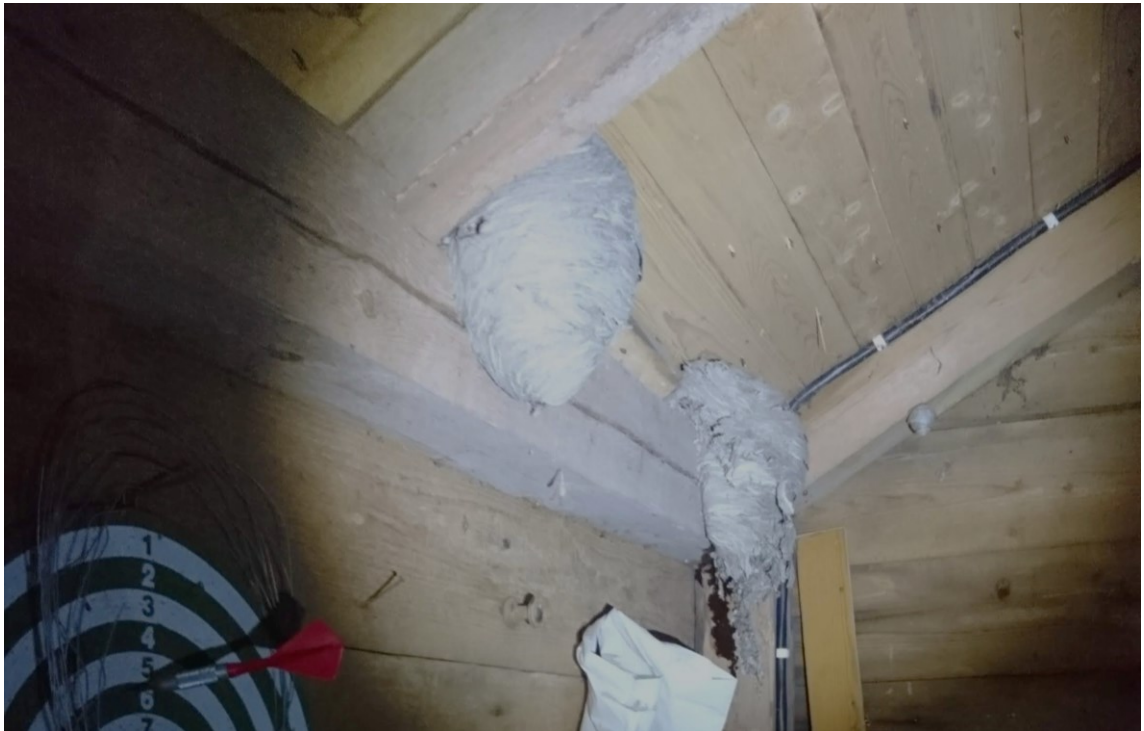
Suuria ampiaispesiviä päärakennuksen varastossa.

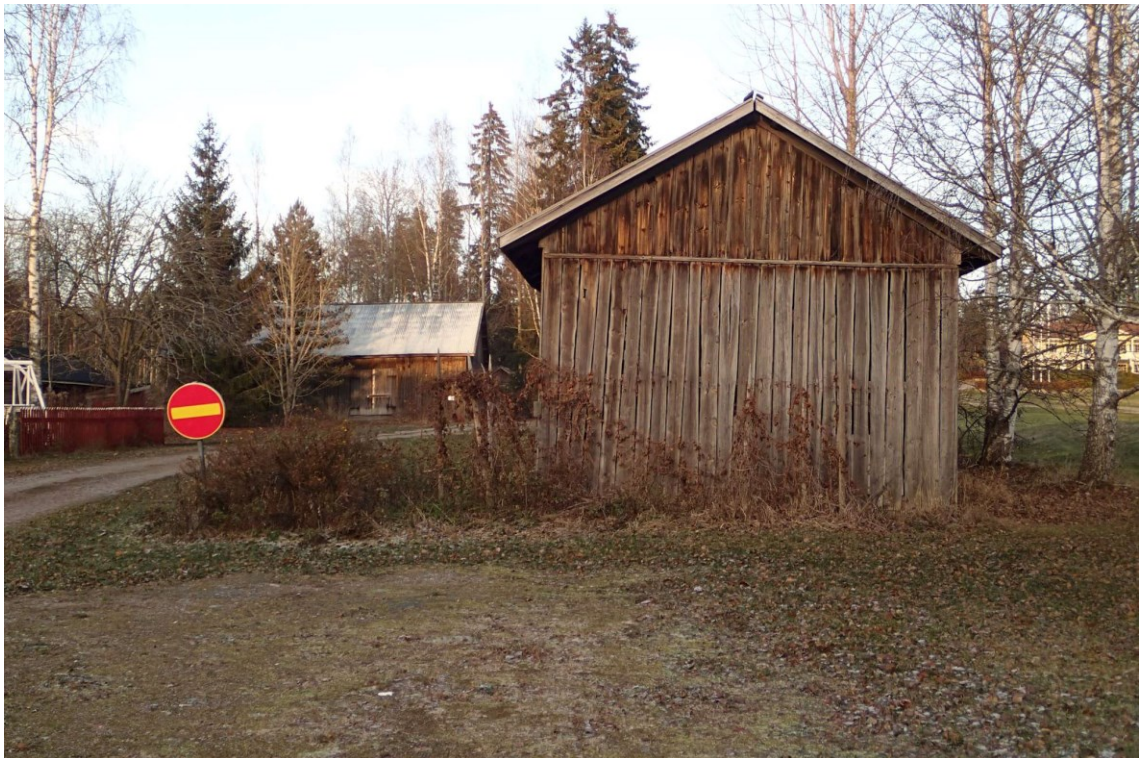
Lammassuojan laudoitus on lähellä maata ja kasvillisuus on levinnyt kiinni rakennukseen.

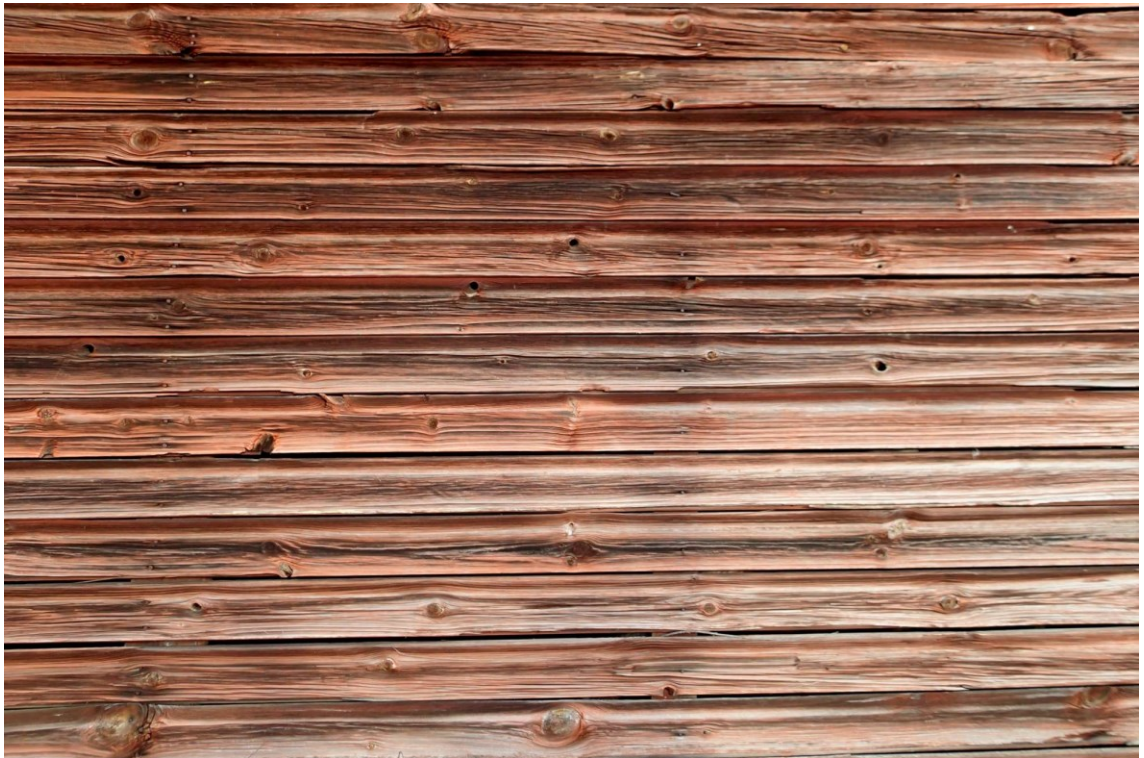
Aitan eteläseinän laudoitus on voimakkaasti rapautunut.

Aitan nurkan painumisen aiheuttamat muodonmuutokset ovat saattaneet liikuttaa rankarunkoisen päädyn rakenteita. Painumista tulisikin seurata ja pitää kirjaa kohdistuspisteen avulla rakennuksen korkoasemasta.

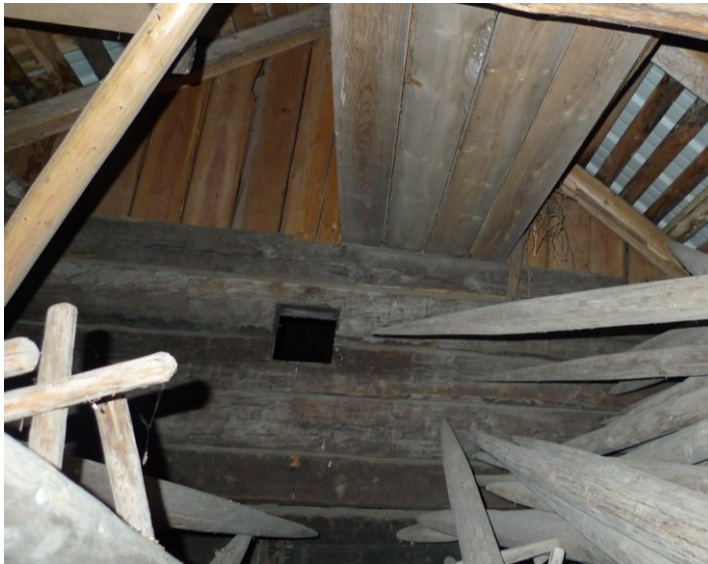
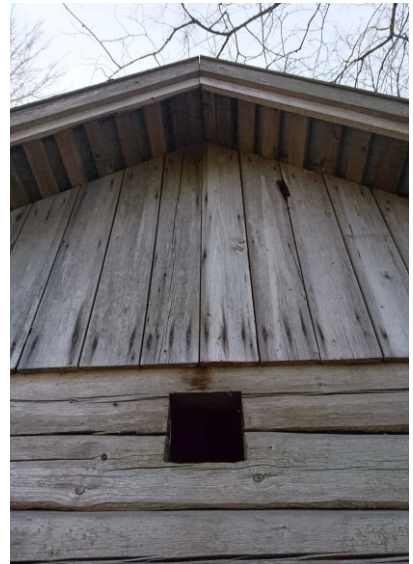
Savusaunan takaseinässä on avoin savunpoistoaukko. Verkko estäisi eläinten sisääspääsyn, mutta ilma vaihtuisi.

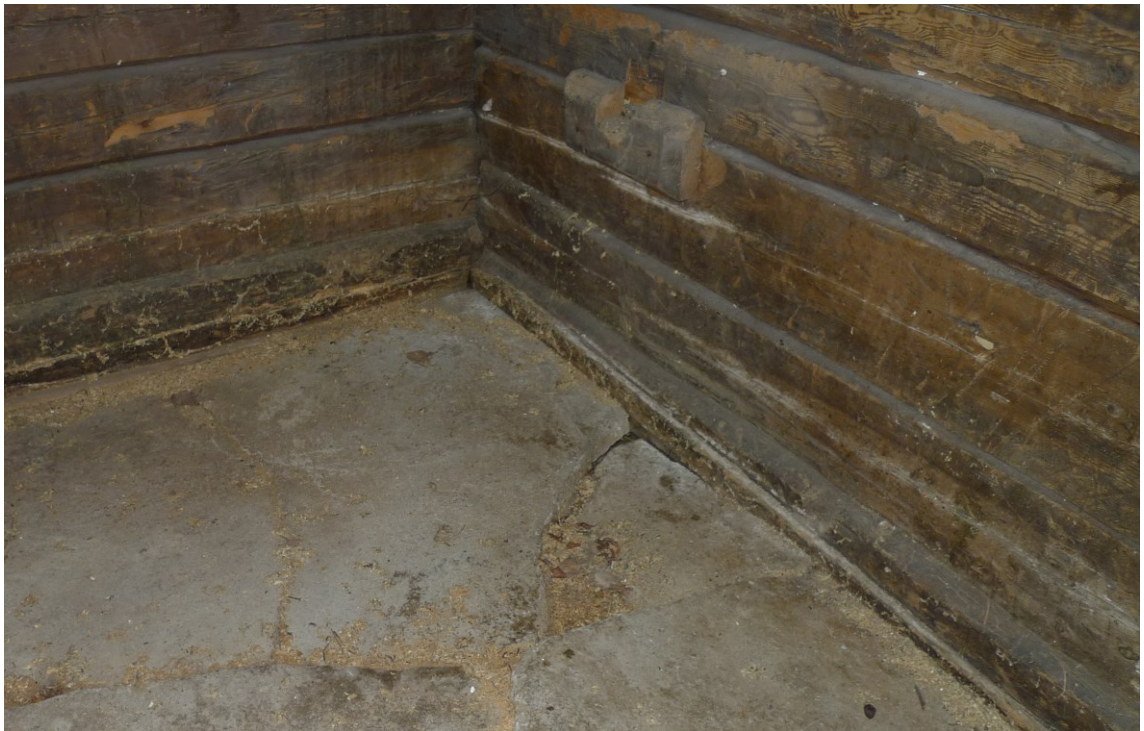
Betonilattia on kiinni hirsiseinässä, jolloin kosteus pääsee kapillaarisesti siirtymään betonista puuhun.

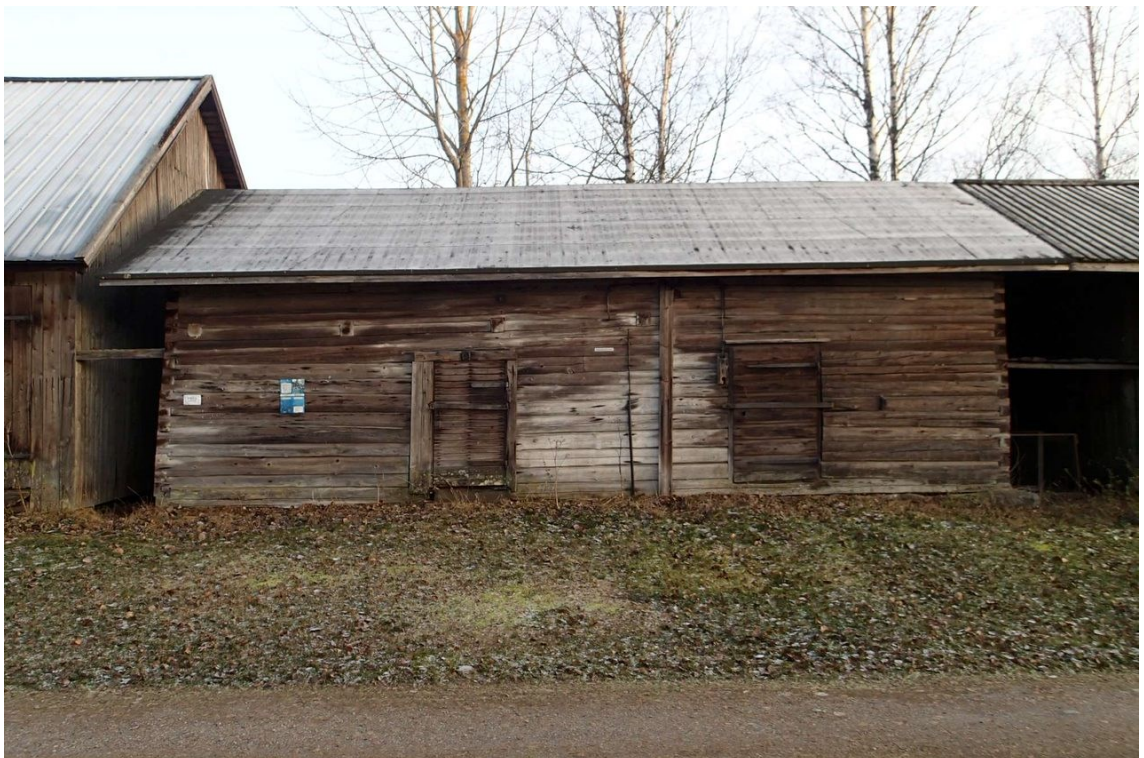
Seuranta voi paikoin olla tarpeen, vaikka vaurioita ei vielä olisi havaittu. Esimerkiksi karjarakennuksen katolle satava vesi voi kastella ladon päätyä, vaikka merkkejä kosteusvaurioista ei vielä ole ilmaantunut.
