Tampereen ammattikorkeakoulu
Rakennustekniikan koulutusohjelma
Rakennustuotanto
Veera Rantakytö

Opinnäytetyö

Kosteus- ja homevaurioituneen omakotitalon korjaussuunnitelma

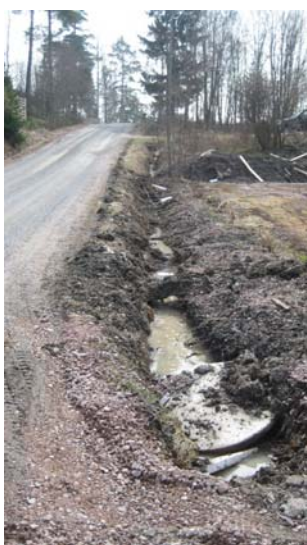
Ylärinteen puolelta valuvia vesiä ei ollut ohjattu minkäänlaisilla järjestelyillä rakennuksen ohitse tai estetty niiden valumista rakennuksen alle. Ylipäättään pintavesien keräämiseksi ja poisohjaamiseksi rakennuspaikalla oli näkyvissä vain yksi avo-oja rakennuksen tonttialueen ja tien välissä (kuva 1).

Kuva 1: Avo-oja tonttialueen ja tien välissä

Tien ja rakennuksen välissä oleva avo-oja ”perataan” ja maan pinnan muotoilun avulla johdetaan valumavedet rakennuksen lyhyeltä sivulta tähän ojaan.

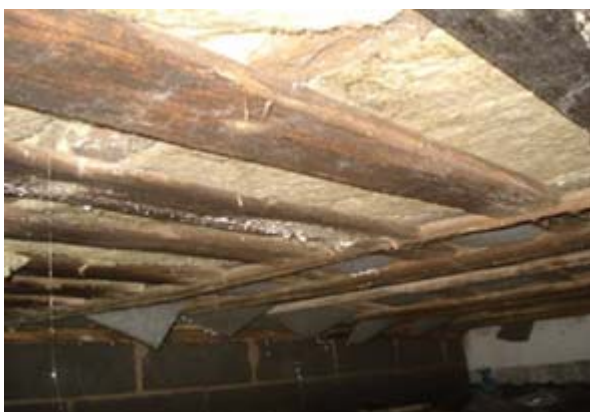
Ryömintätilaisessa alapohjassa homevaurioiden lisäksi puurakenteet voivat lahota ja betonirakenteiden raudoitteet syöpyä, kuten tässä rakennuksessa oli tapahtunut.

Kuva 2: Vaurioitunut alapohjarakenne, jossa on mikrobikasvustoa ja lahovaurioita (Kuva: Tuomo Pitsinki)

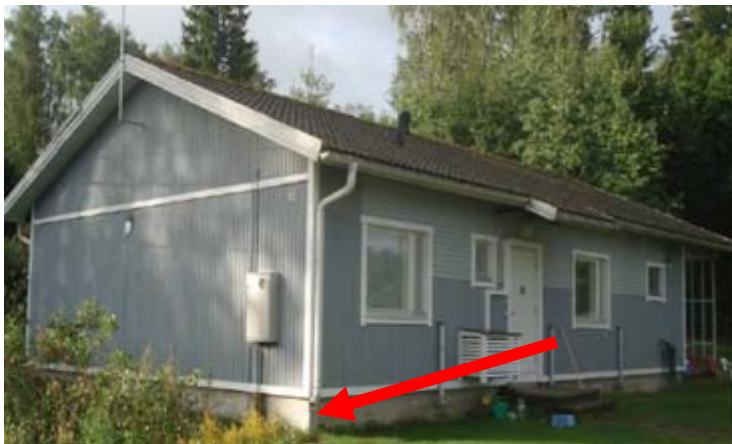
Kattovesien poisjohtaminen todettiin puutteelliseksi. Sekä syöksytorvia että räystäskouruja puuttui. Niistä kahdesta syöksytorvesta, jotka olivat paikoillaan, ohjautui purkautuva vesi suoraan sokkelin viereen (kuva 3).

Kuva 3: Kattovedet kerääntyivät suoraan sokkelin viereen (Kuva: Tuomo Pitsinki)

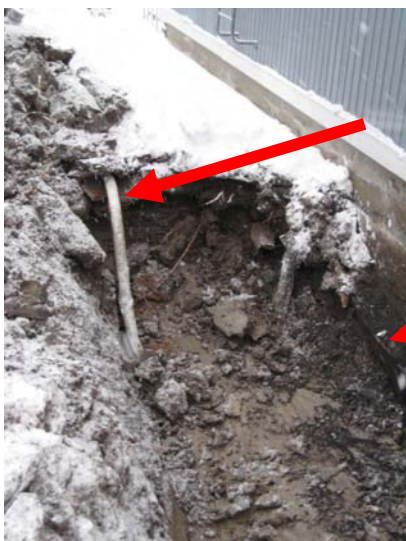
Tässä kohteessa todettiin niin salaojajärjestelmän kuin muunkin kuivatusjärjestelyn olevan puutteellinen. Ainoa toteutettu rakennuspohjan kuivatusjärjestely oli salaojaputkitus, joka sekin oli puutteellinen. Esimerkiksi tarkastuskaivoja tai -putkia putkiston huoltoa ja kunnan tarkastamista varten ei ollut tehty yhtään, salaojaputket olivat osittain tukossa, salaojilla ei ollut kierretty koko rakennusta ja putkien mitoitus oli liian pieni alueella liikkuvaan poistettavaan vesimäärään nähden. Lisäksi putkien korkeusasema anturaan nähden oli väärä (kuva 4).

”Rakennuksen ulkopuolisen salaojaputken tulee olla joka kohdasta viereisen perusmuurianturan alapinnan alapuolella” (Rakennuspohjien ja piha-alueiden maarakenne- ja kuivatusopas, MaKu 2001, 40).

Kuva 4: Salaojaputken väärä sijainti ja korkeusasema perustukseen nähden

Salaojaputket oli asennettu suoraan saviperäiseen maahan ilman suodatinkangasta ja salaojittavia maakerroksia, kuten tarkoitukseen sopivaa salaojasoraa. Tämä aikaan saa sen, että nekään salaojaputket, jotka olivat paikoillaan, eivät keränneet ja kuljettaneet vettä tarkoituksenmukaisesti.

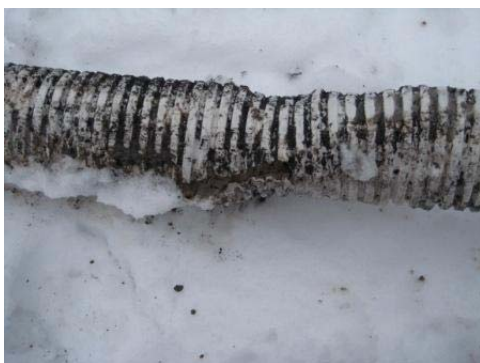
Poistetuista vanhoista salaojaputkista suurin osa oli lisäksi vaurioitunut (kuva 5) joko jo niiden asennusvaiheessa tai esimerkiksi huonolle maaperälle rakennetun ja täyttöjen

aiheuttaman kuorman vaikutuksesta tapahtuneesta painumisesta. Lisäksi todettiin, että salaojavesien purku oli järjestämättä.

Kohteessa todettujen ryömintätilan rakenteiden vaurioiden yhtenä johtavana syynä ovat olleet kuivatusjärjestelyjen puutteet ja virheet.

Kuva 5: Vaurioitunut vanha salaojaputki

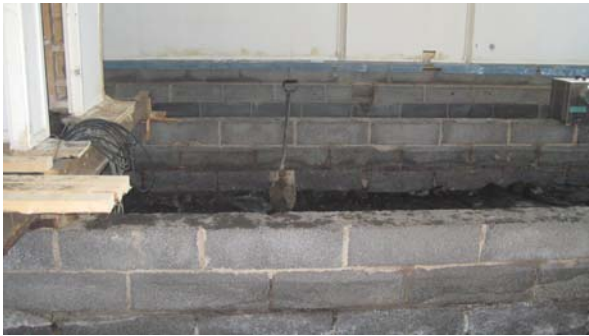
Kuva 8: Ryömintätilaa katkaisevia muureja

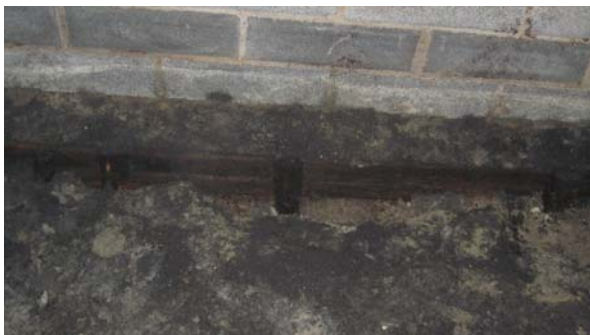
Rakennuksen ryömintätilasta löytyi runsaasti erilaista rakennusjätettä. Paikalla valettujen betonianturoitten kaikki muottilaudoitukset oli jätetty paikalleen sekä ulko- että sisäpuolelle (kuvat 9 ja 10). Asukkaista ainakin yksi perheen lapsista sai mikrobikasvustosta ja niiden aineenvaihduntatuotteista aiheutuvia oireita.

Kuva 9: Sisäpuolelle anturaan jätetty muottilaudoitus

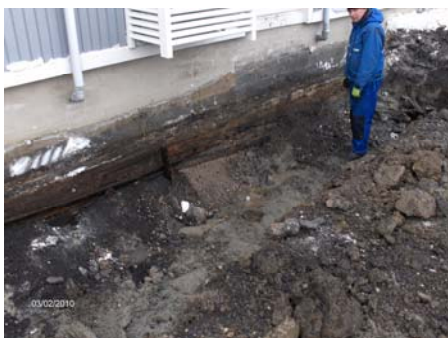
Kuva 10: Ulkopuolelle anturaan jätetty muottilaudoitus

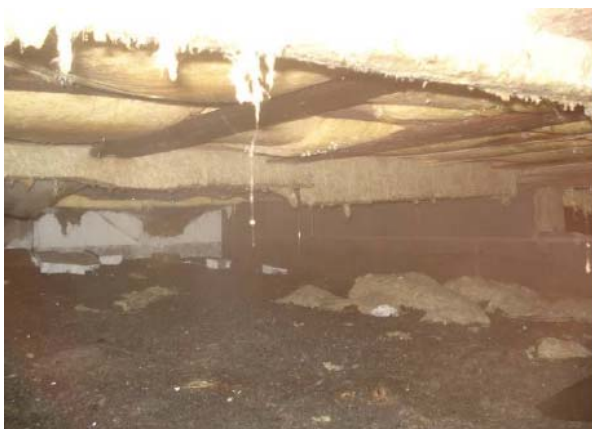
Tämän rakennuksen puurakenteinen alapohja oli kosteus-, home- ja lahovaurioitunut pahoin, käytännössä kokonaan edellä käsiteltyjen yksittäisten tekijöiden muodostamasta kokonaisvaikutuksesta. Kuvissa 11 ja 12 nähdään mikrobi- ja lahovaurioitunutta alapohjarakennetta.

Kuva 11: Alapohjarakenteiden mikrobi- ja lahovaurioita (Kuva: Tuomo Pitsinki)

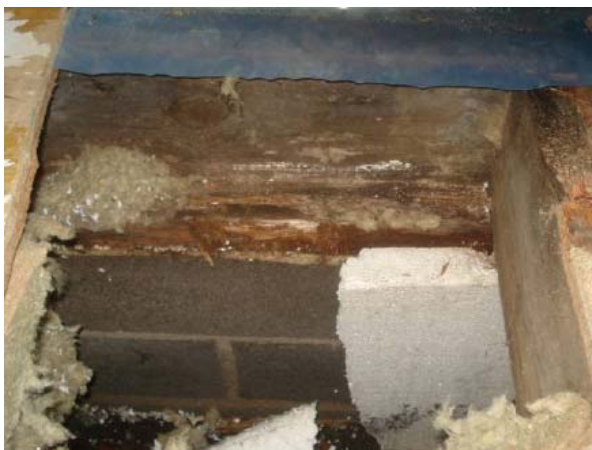
Kuva 12: Alapohjarakenteiden mikrobi- ja lahovaurioita (Kuva: Tuomo Pitsinki)
