# TOIMITILAKIINTEISTÖN HUOLTO-OHJE

**Toimitilakiinteistön huolto-ohje**

Tämän insinöörityön aiheena oli tehdä kuntoarvio, tekninen pitkän aikavälin kunnossapitosuunnitelma eli PTS ja huoltokirja toimitilakiinteistöön KOy Kärämäentie 23:een, joka sijaitsee Turun Kärämäessä. Rakennus on valmistunut vuonna 1998, eikä siihen ole iän puolesta suoritettu perusparannus- tai korjaushankkeita. Pää tarkoitus tällä työllä on saada yleiskuva kiinteistön kunnosta ja tehdä selkeä opaspaketti siitä, miten kiinteistöä tulee huoltaa, jotta se pysyy hyvässä kunnossa tulevaisuudessakin.

Kuntoarviotarkastuksen päivämäärä: 29.10.2010

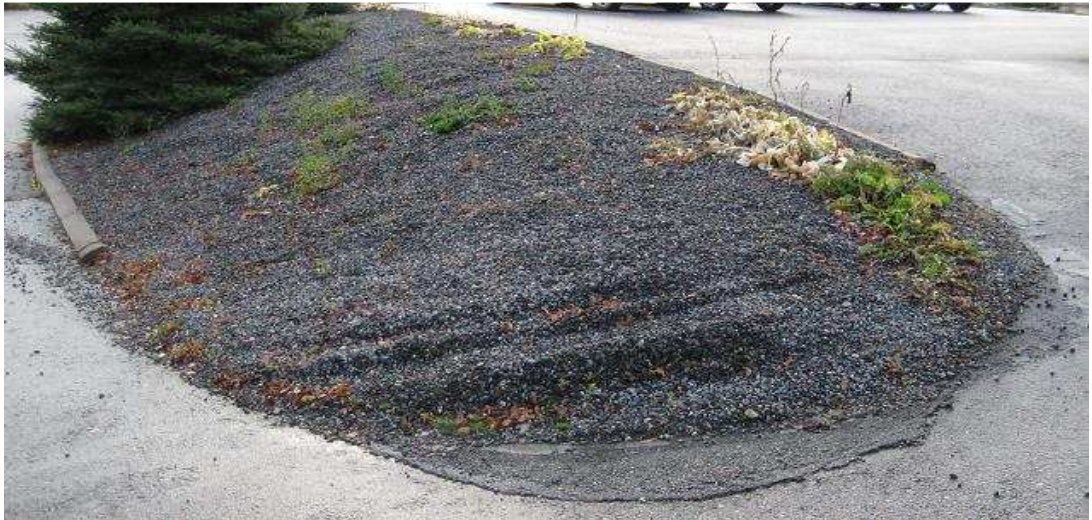
R-KUVA 1. Piha-alueen reunakiviä puuttuu.

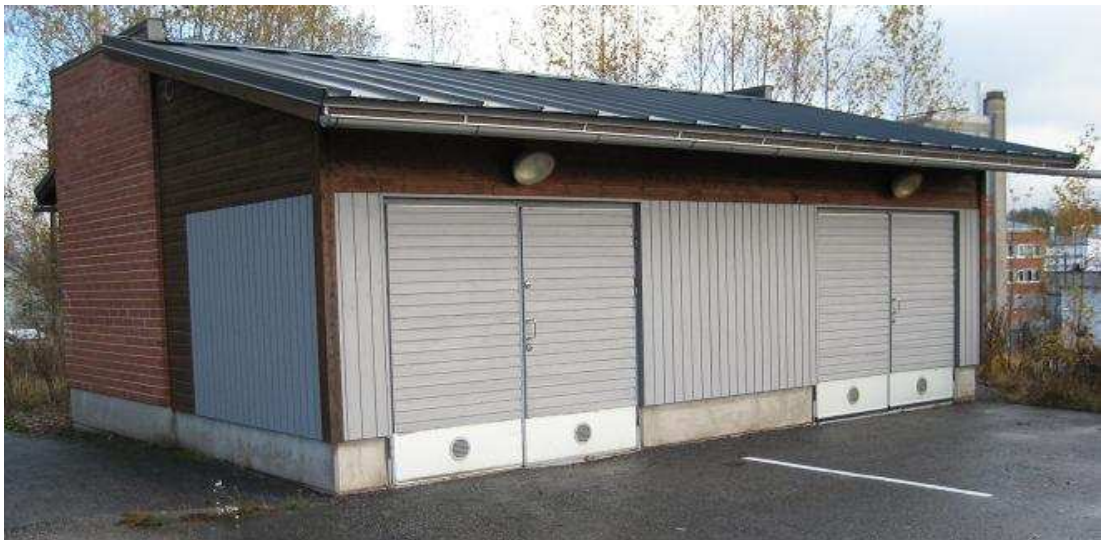
R-KUVA 2. Varastorakennuksen puutteelliset vesikourut.

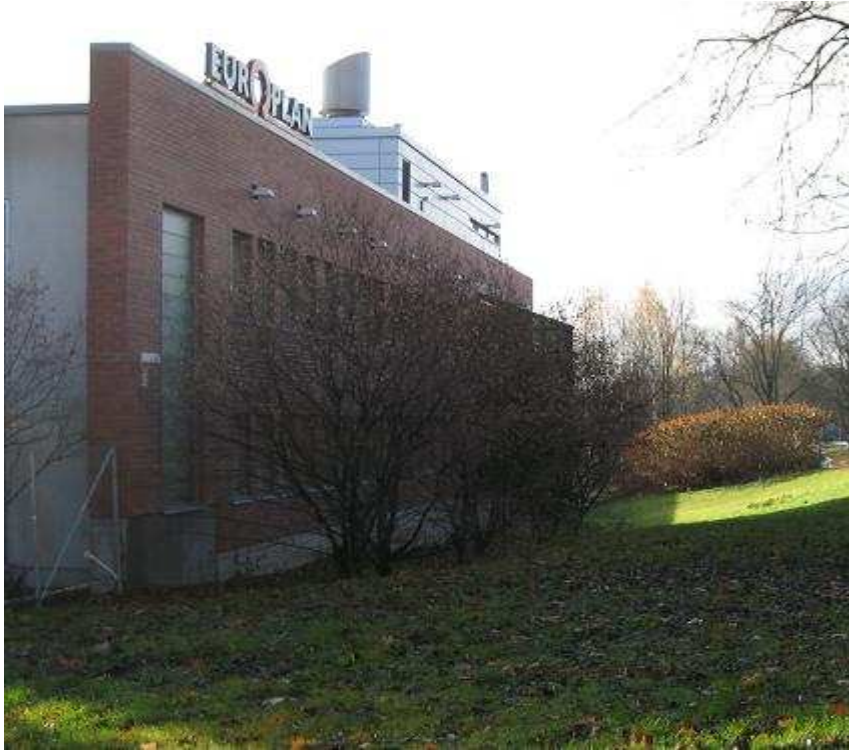
Rakennuksen seinien vierustalla on maanpinta kallistettava rakennuksen seinistä poispäin 1:20 vähintään 3 m matkalla, jotta perustuksien viereen ei pääse kertymään perustusten rakenteita rasittavia ja vaurioittavia pintavesiä. (RakMk, C2)

R-KUVA 3. Maanpinta laskee rakennusta kohden ylärinteen puolella.

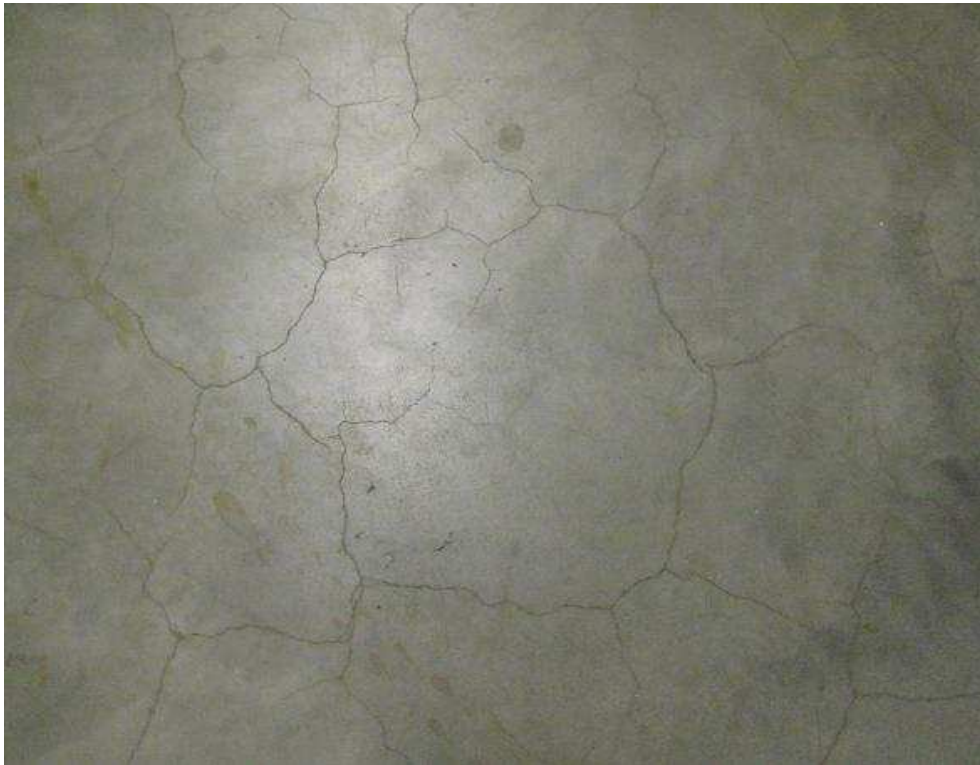
R-KUVA 4. Varasto-osan lattiarakenteen halkeilu.

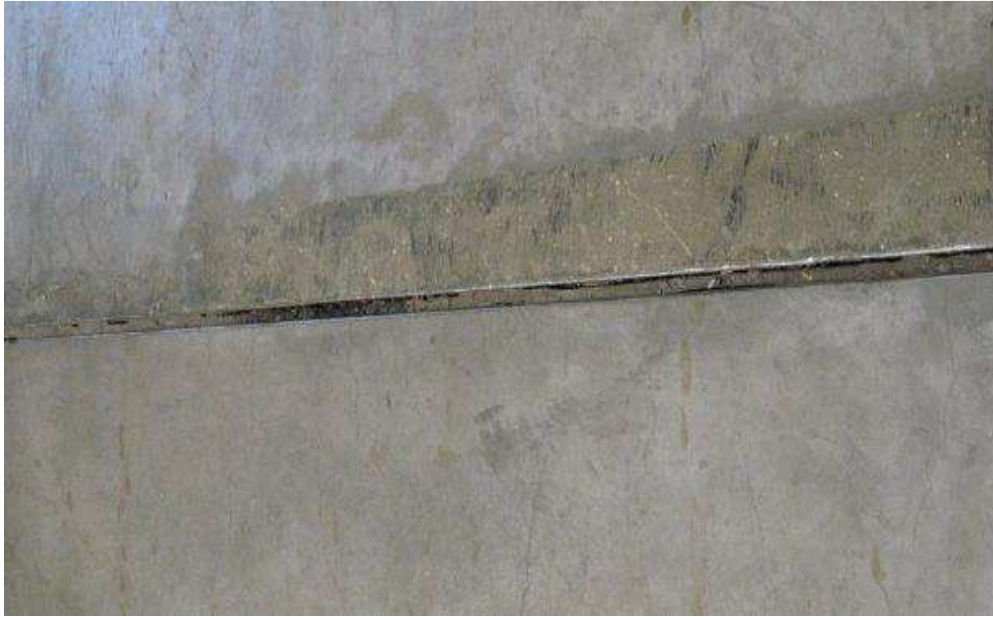
Betonilattian liikuntasaumojen elastisissa saumoissa havaittiin rakoilua (R-KUVA 5). Muutoin alapohjarakenteista ei tehty havaintoja rakennevaurioista.

R-KUVA 5. Varasto-osan lattiarakenteen liikuntasauama.

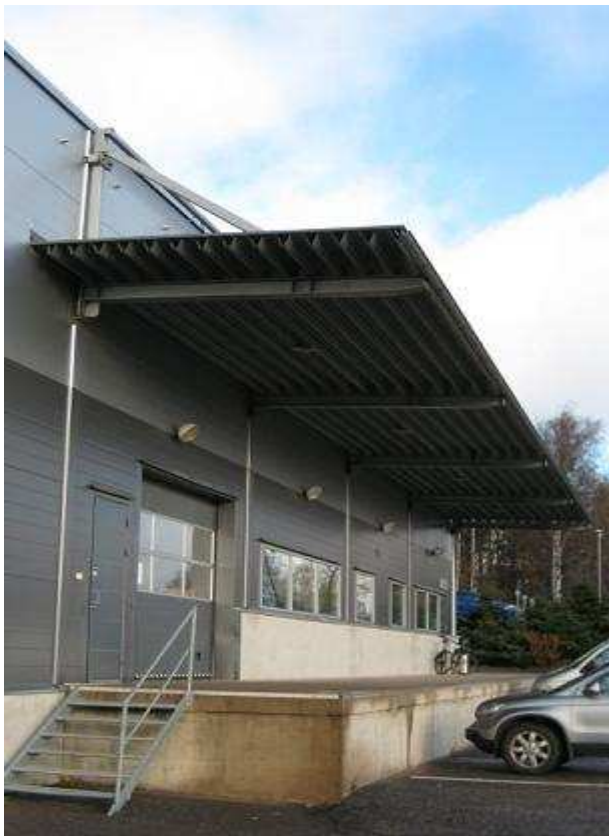
R-KUVA 6. Lastaussilta

Lastaussillan ja terassirakenteiden teräsrakenteissa esiintyy ruostevaurioita (R-KUVA 6 ja 7).

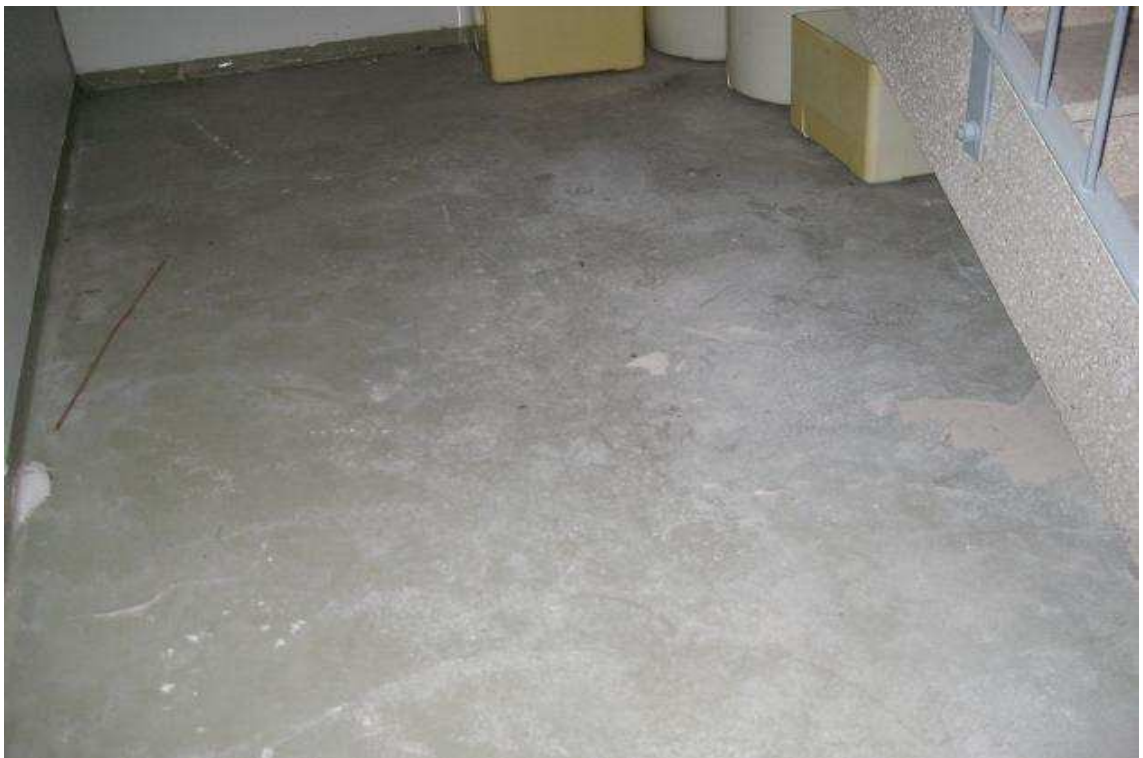
R-KUVA 8. Kylmä porrashuoneen lattiapinnoitteen hilseily.

Kiinteistön koillispäädyssä sijaitsevan kylmän porrashuonetilan lattiapinnoitteen hionta betonipintaiseksi tai hionnan lisäksi maalaus. Porrashuonetilan seinille tulleiden vaurioiden korjaus.

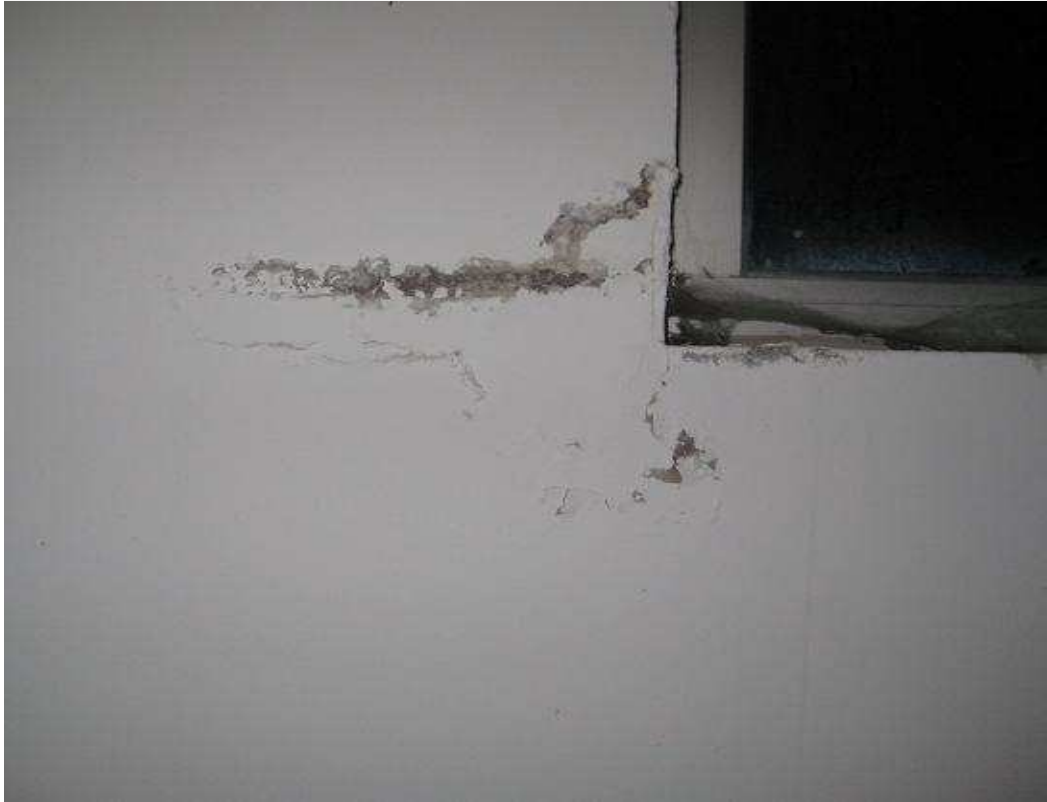
R-KUVA 9. Kylmän porrashuoneen seinän pintarakenteen vaurio.

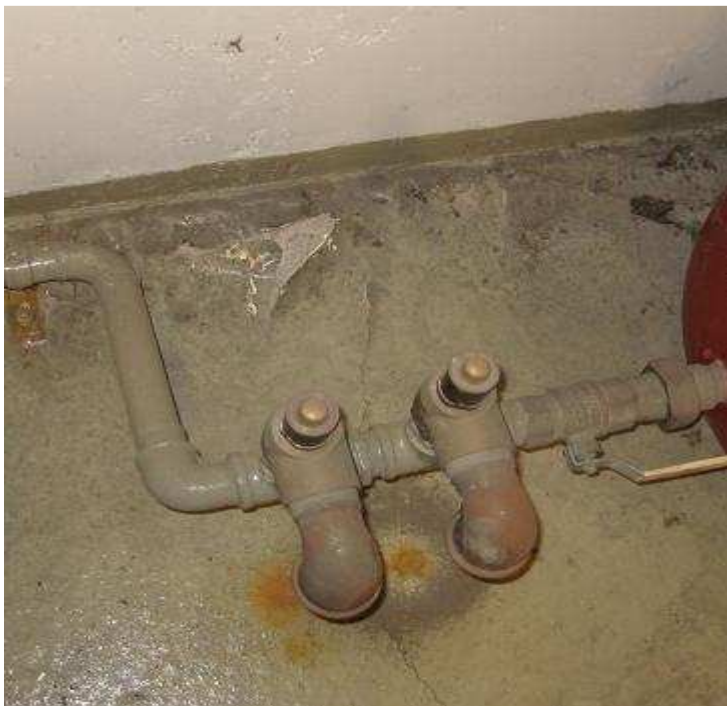
R-KUVA 10. Lämmönjakohuoneen lattian pintarakenteen hilseily.

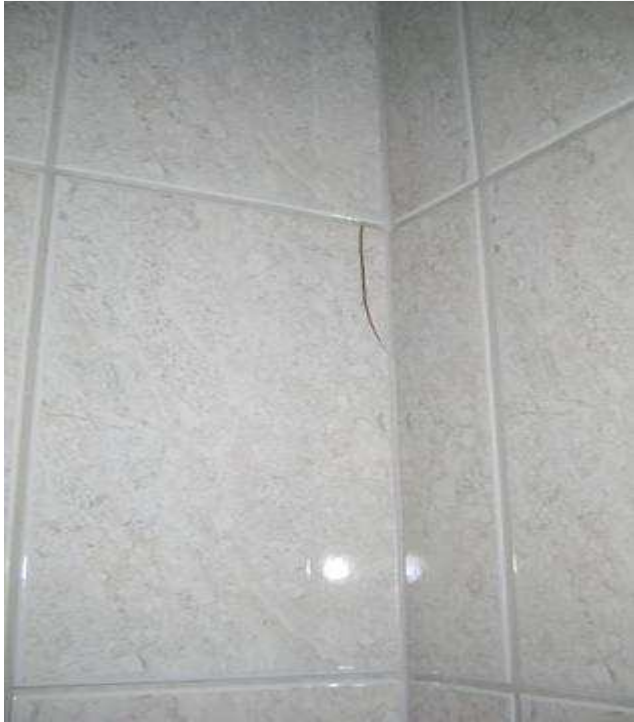
Kiinteistön toimistotiloihin sekä saunaosastoihin liittyvät sosiaali- ja pesuhuonetilat ovat kokonaisuudessaan tyydyttävässä kunnossa. Seinälaatoituksessa esiintyy yksittäisiä halkeamia, jotka ovat korjattavissa paikkaustoimenpitein (R-KUVA 11).

R-KUVA 11. Seinälaitoituksessa yksittäinen halkeama.

Märkätilojen yksittäisten laatoitusvaurioiden kunnostaminen.

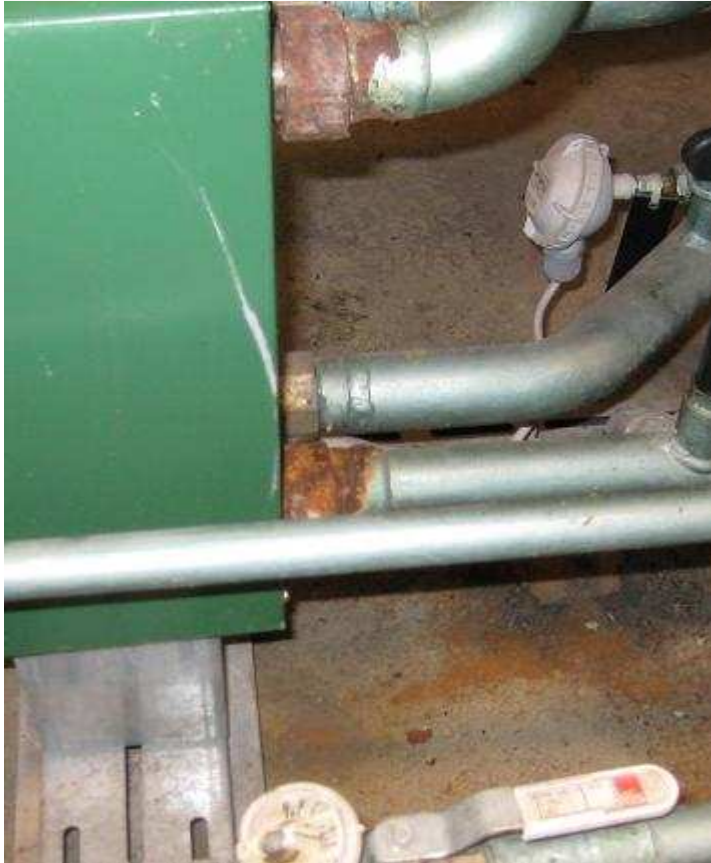
Siirtimien putkiliitoksissa on vanhoja vuotojälkiä ja liitoskodissa on ruostevaurioita (LVI-KUVA 3). Ruostuneet liitokset tulisi vaihtaa uusiin ja tarkastaa liitokset. Tarkastuskierroksella vuotoja ei havaittu.

LVI-KUVA 3. Liitoskohtien ruostevauriot.

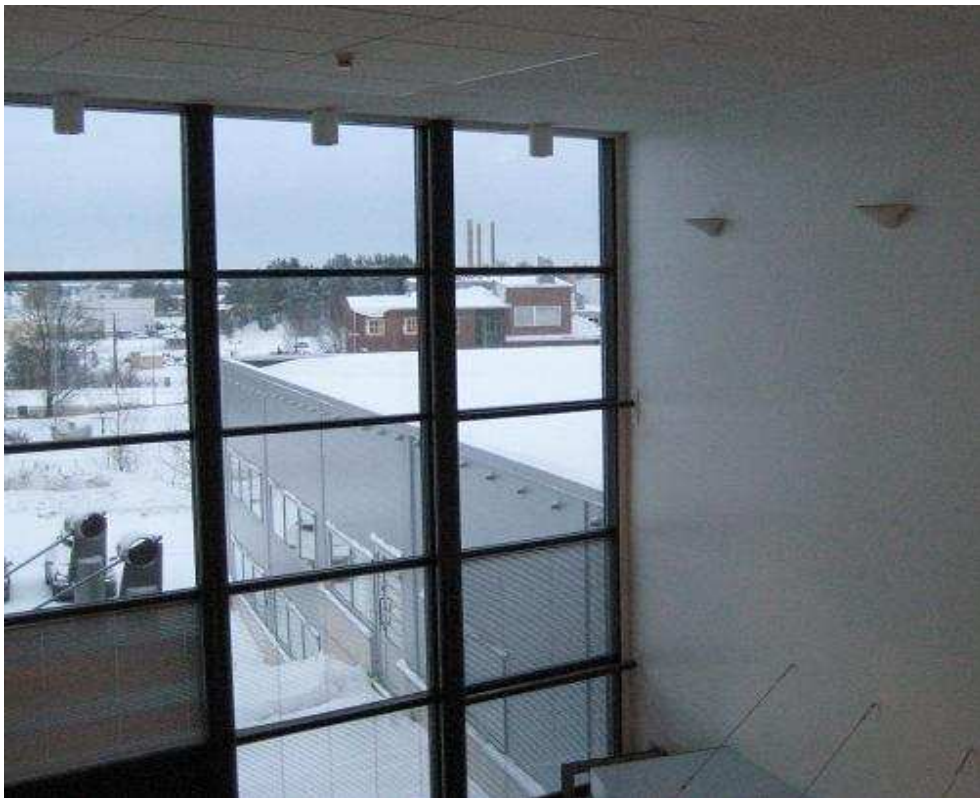
S-KUVA 14. Sisääntuloaulan valaistus vaikeasti huollettavissa.
