Ratkaisumallit erään omakotitalon ryömintätilan kosteusongelmiin

Metropolia Ammattikorkeakoulu
Insinööriö
Rakennustekniikan ko
Opinnäytetyö
30.4.2011

Kohde on vuonna 1998 valmistunut kaksikerroksinen omakotitalo Espoon Juvanmalmilla. Omakotitalon alapohja on ryömintätalallinen ja ryömintätilan ilmanvaihto on toteutettu painovoimaisesti. Ryömintätilan korkeus on keskimäärin 800 mm. Anturat on perustettu paaluille ja ontelolaatta-alapohja on kantava. Kohteen nykyinen omistaja on ostanut kohteen rakennuttajalta vuonna 2006.

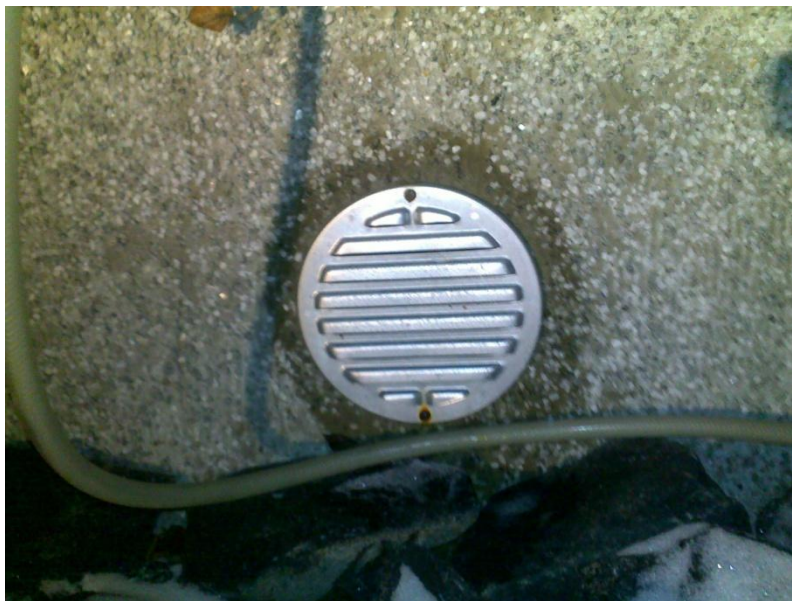
Kuva 2. Ilmanvaihtokanava.

Lisäksi rakentamismääräyskokoelmassa määrätty ilmanvaihtokanavan minimikorkeus 150 mm maanpinnasta jää toteutumatta. Vaikka kohteen ryömintätilan kosteusongelmat eivät kuvan 2 osoittamasta virheestä aiheudukaan, on ilmanvaihtoaukkojen korkeusasema selvästi liian lähellä maanpintaa.

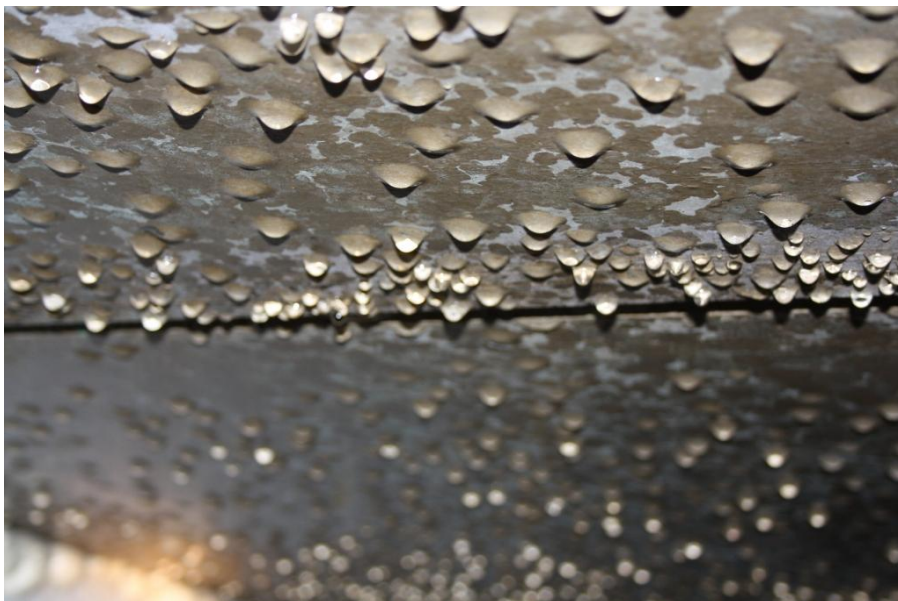
Ryömintätilassa tehdyissä mittauksissa havaittiin ilman suhteellisen kosteuden pysyttelevän jatkuvasti sadan prosentin tuntumassa. Tilanne havainnollistui aina, kun kellariin mentiin suorittamaan mittauksia. Katon ja seinien lämpötila oli matalampi kuin ryömintätilassa olevan ilman kastepiste. Kaikilla mittauskerroilla ryömintätilan kattoon oli tiivistynyt vesipisaroita ja maassa olevat kuopat olivat täyttyneet vedellä. Koska ryömintätila oli lokakuussa 2010 erittäin märkä, päätettiin kohteesta ottaa myös vesinäyte ja tehdä sekä silmämääräinen että kosteusmittarilla todennettu tarkistusmittaus talvella.

Kuva 3. Tilanne lokakuussa 2010

Helmikuussa 2011 havaittiin silmämääräisessä tarkastuksessa, että ryömintätila oli kuivunut huomattavasti. Ryömintätilassa ei ollut enää lätäköitä, mutta maaperä oli edelleen kostea. Ryömintätilan katto helmeili yhä vesipisaroita.

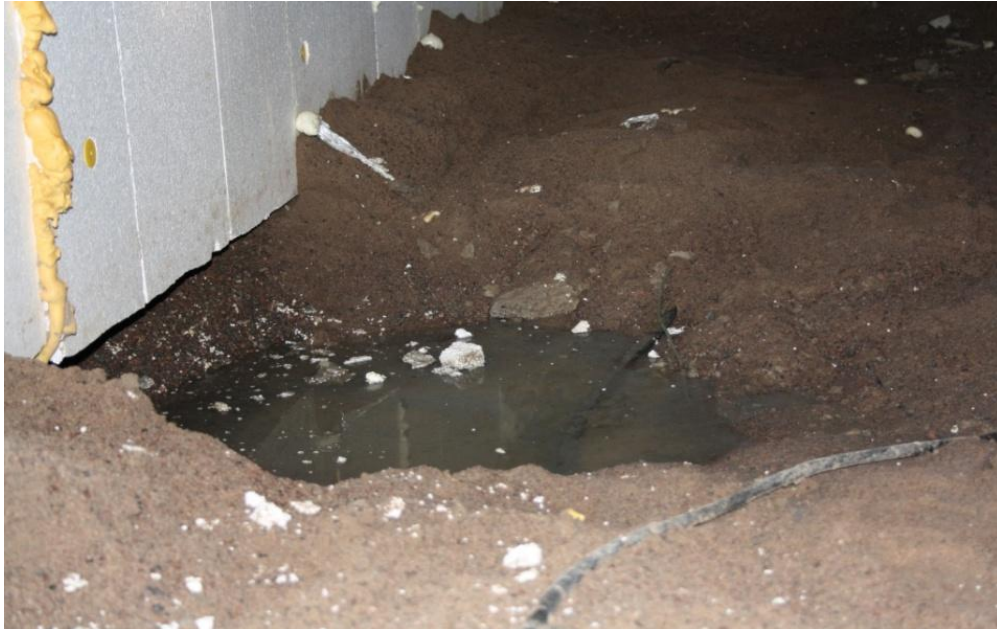
Ryömintätilaan on tiivistynyt ja tai noussut kapillaarista kosteutta vähintään satoja litroja. Vaikka ryömintätilaa on yritetty pumppaamalla tyhjentää, ei haluttua lopputulosta saavutettu.

Kuva 4. Tilanne lokakuussa 2010.

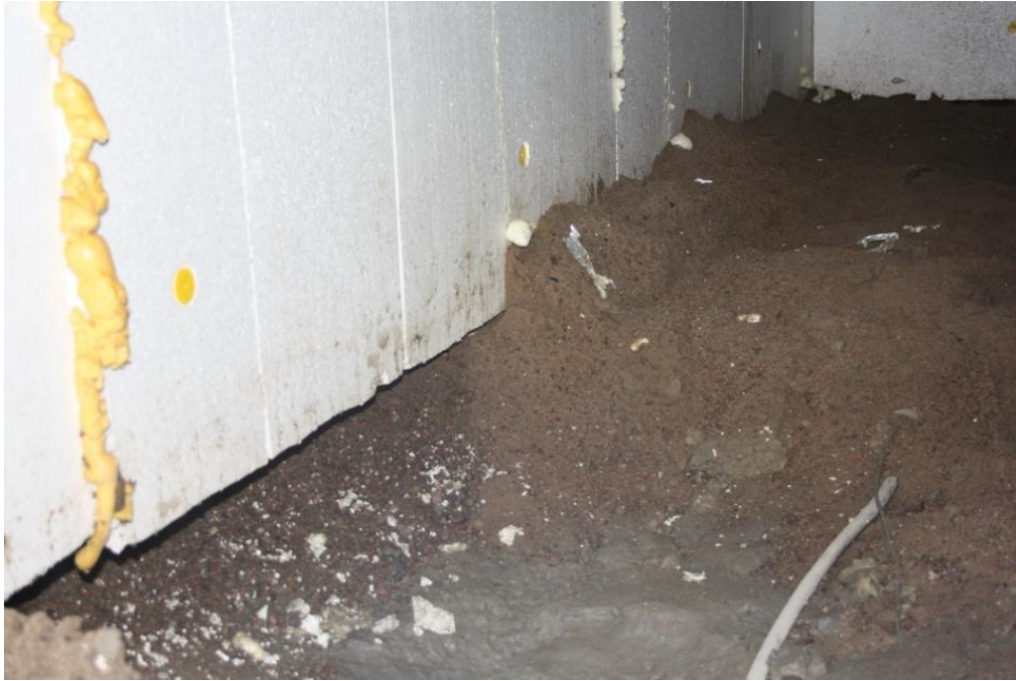
Helmikuun 2011 tarkastuskäynnillä kosteutta ei mitattu, mutta ryömintätilan katto oli edelleen hyvin kostea. Ryömintätilan lattialla oleva hiekka oli märkää, mutta lätäköitä ei ollut. Ryömintätilan kuivuminen talvella kuitenkin vahvistaa teoriaa, jonka mukaan ryömintätilassa oleva kosteus ei olisi tullut ryömintätilaan virtaamalla ulkoa tai olisi lähteen tapaista pohjavettä. Samoin viemäristä tuleva vuotovesi voidaan sulkea pois vaihtoehtojen listalta. Ainoaksi mahdollisuudeksi kosteuden aiheuttajaksi jää ryömintätilan ilmassa oleva kosteus, joka siirtyy ulkoilmasta ryömintätilaan. Veden lätäköitymiseen löytyy kohteessa syitä ainakin väärästä maa-aineksesta ryömintätilassa, salaojien väärästä asemasta ja väärinsuunnittelusta höyrystulusta.

Kuva 5. Talvella ryömintätila kuivuu.

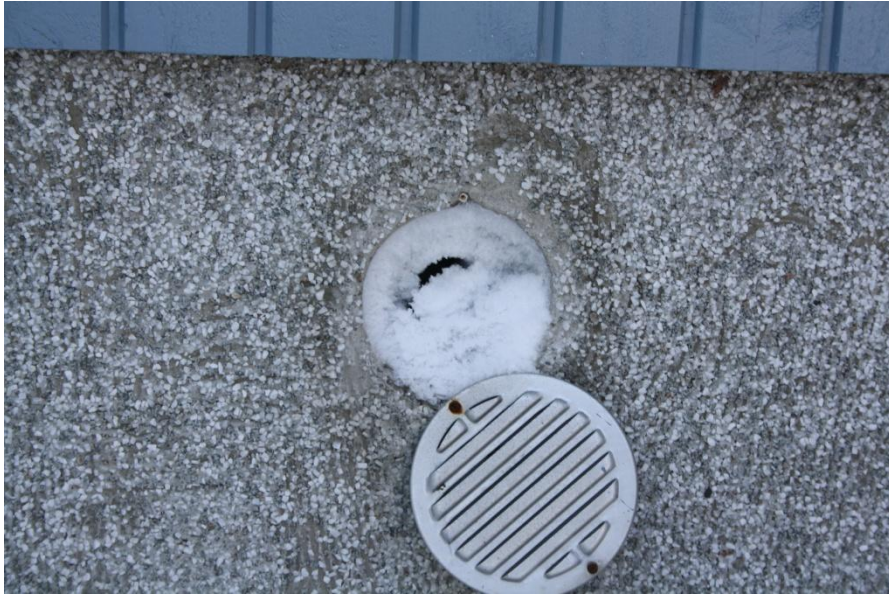
Kuva 6. Lumi on tukkinut ilmanvaihtokanavan.

Helmikuun tarkastuskäynnillä kohteessa ainakin yksi ilmanvaihtokanava oli käytännössä täysin tukossa. Riittämätön virtaus ei saa pidettyä tupruavaa lunta liikkeessä, vaan lumi jää tukoksi valurautaisen ritilän taakse.

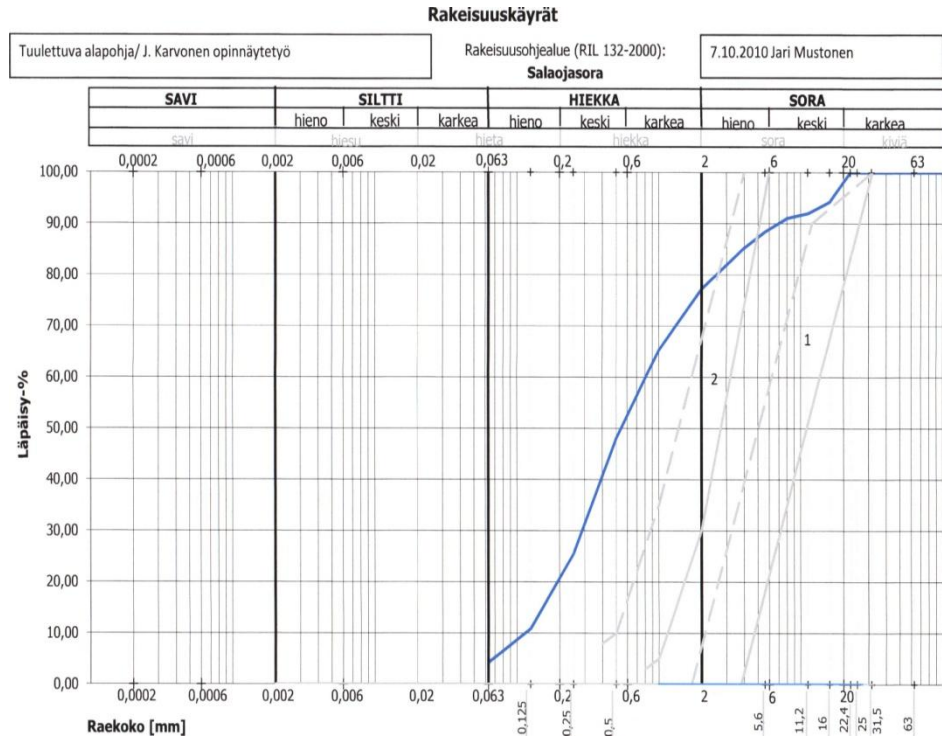
Kuivaseulonnassa havaittiin, että vain 6 prosenttia maa-aineksesta täytti ryömintätalalle vaaditun minimin. 200 mm kerroksen tulee olla raekooltaan 5/6/8/16/32 sepeliä. Nyt 4 mm:n seulan läpäisi 88 prosenttia maa-aineksesta. Raekoon pienuus mahdollistaa veden kapillaarisen virtauksen. Samalla liian pieni raekoko estää veden virtauksen kohti salaojia ja pois rakennuksesta toimien siis kosteussulun tapaan. Ryömintätaljan maa-aines on koostumukseltaan sopimatonta kyseiseen käyttötarkoitukseen.

Kuivaseulonnan taulukoitujen tulosten perusteella tehdystä rakeisuuskäyrästä voidaan lukea maa-aineksen luokitus. Ryömintätilan maa-aines on keskikarkeaa hiekkaa.

Kuva 7. Rakeisuuskäyrä

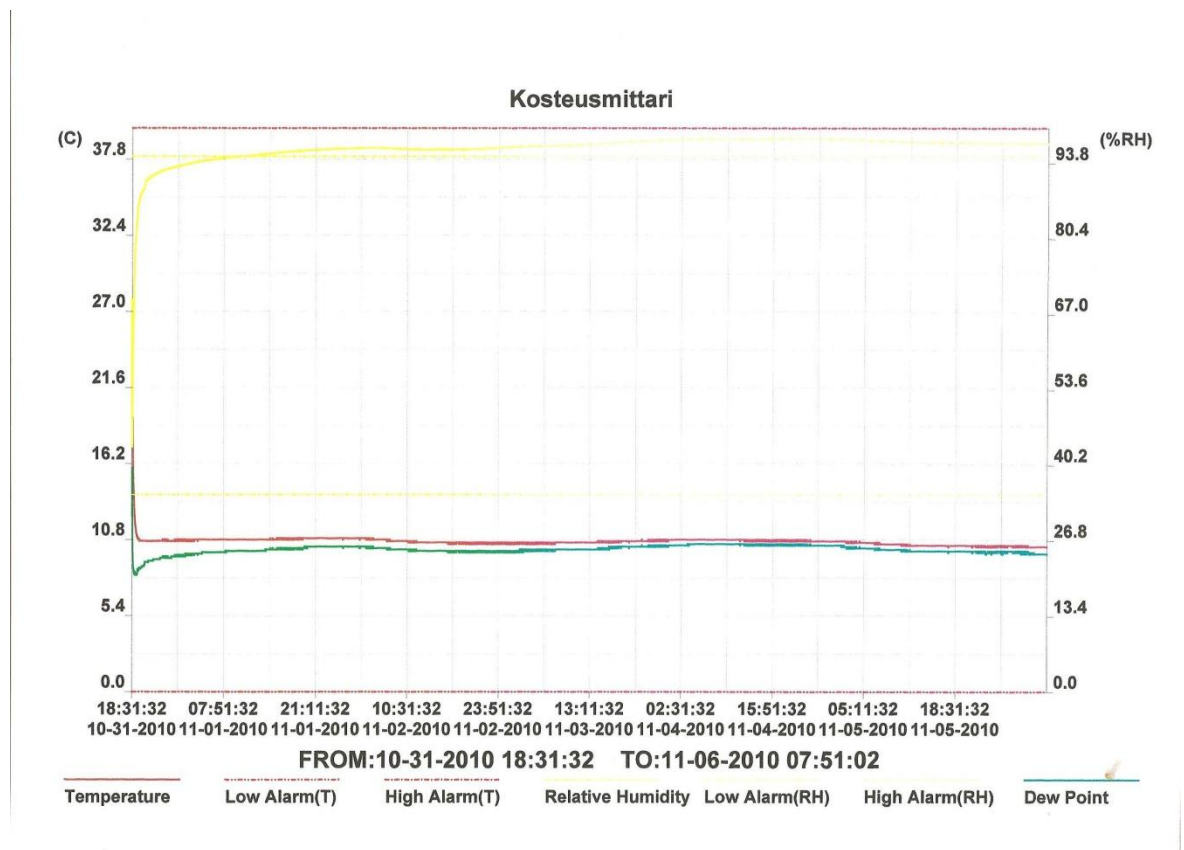
Kuvassa 8 on esitetty mittaustulos ryömintätilaan menevän luukun alapinnan tasolta. Kosteusmittari oli asennettu hiukan varsinaista ryömintätilan kattoa korkeammalle, katkaistun ontelon sisään. Luukun saumat eivät ole täysin tiiviit ja luukusta pääsee ryömintätilaan lämmintä ilmaa, joka vaikuttaa mittaustulokseen lämpötilaa nostavasti.

Kuva 8. Kosteusmittaus ryömintätilan sisäänkäynnin kohdalta ontelosta.

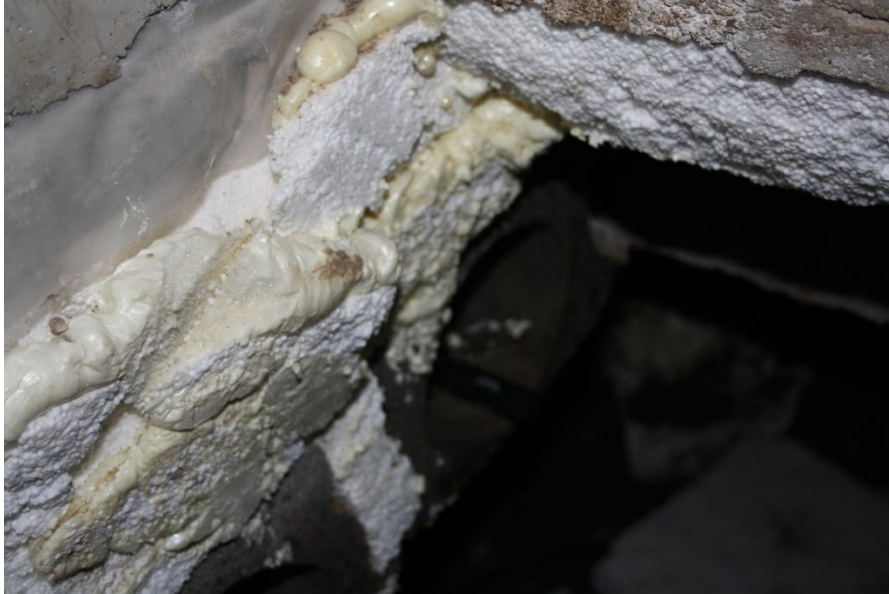
Kuvassa 9 havainnollistuu hyvin kosteusmittarin asema, kun ryömintätilan katon kosteusarvoja lokakuussa 2010 mitattiin. Kun luukku avattiin, lemahti ryömintätilasta ummehtunut kostea kellarin tuoksu.

Kuva 9. Mittari luukun yläreunassa 31.10.2010

Luukku itsessään oli toteutettu mielenkiintoisesti. Luukku oli selvästikin sahattu sopivaan kohtaan, kun ontelolaatat ja ontelolaatan päälliset lattiarakenteet olivat tulleet asennetuiksi. Luukku itsessään on erittäin hankalassa paikassa ja ryömintätilaan kulkeminen on vaikeaa. Korjauksia toteutettaessa tulisi ottaa kantaa myös ryömintätilan sisäänkäynnin asemaan. Asemaa olisi mahdollista muuttaa salaojien esiin kaivamisen yhteydessä. Käyntiluukku sijaitsee hyväksytyissä rakennuslupakuvissa kiinteistön ulkoseinällä.

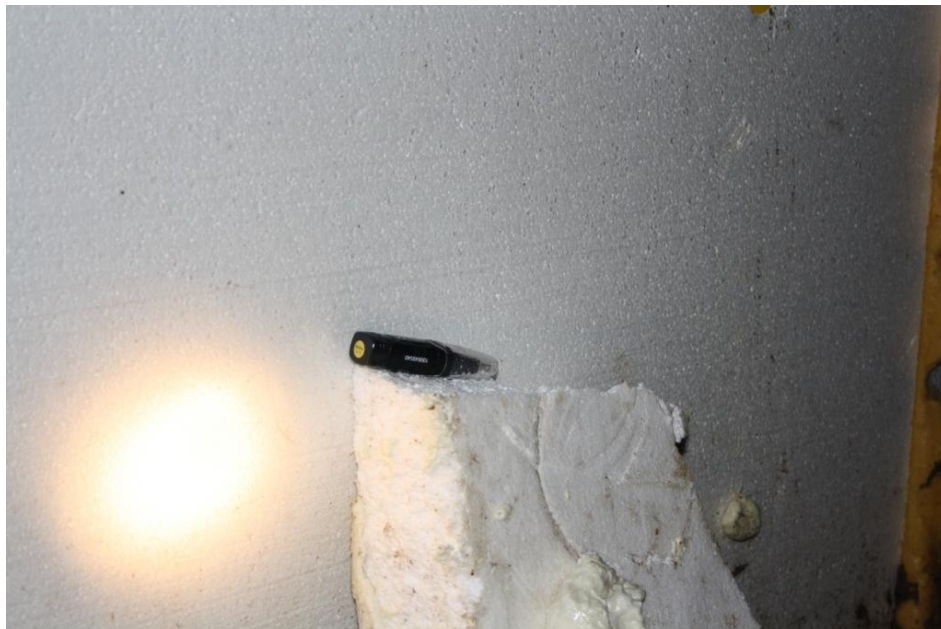
Vaikka ulkolämpötila ja ilman suhteellinen kosteus vaihtelivat, pysyivät ryömintätilan olosuhteet vakaina. Lämpötilassa oli viikon aikana vain 0,6 asteen vaihtelu ja suhteellinen kosteus asettui välille 95-99 prosenttia.

Kuva 11. Mittarin asema ryömintätilan seinustalla.

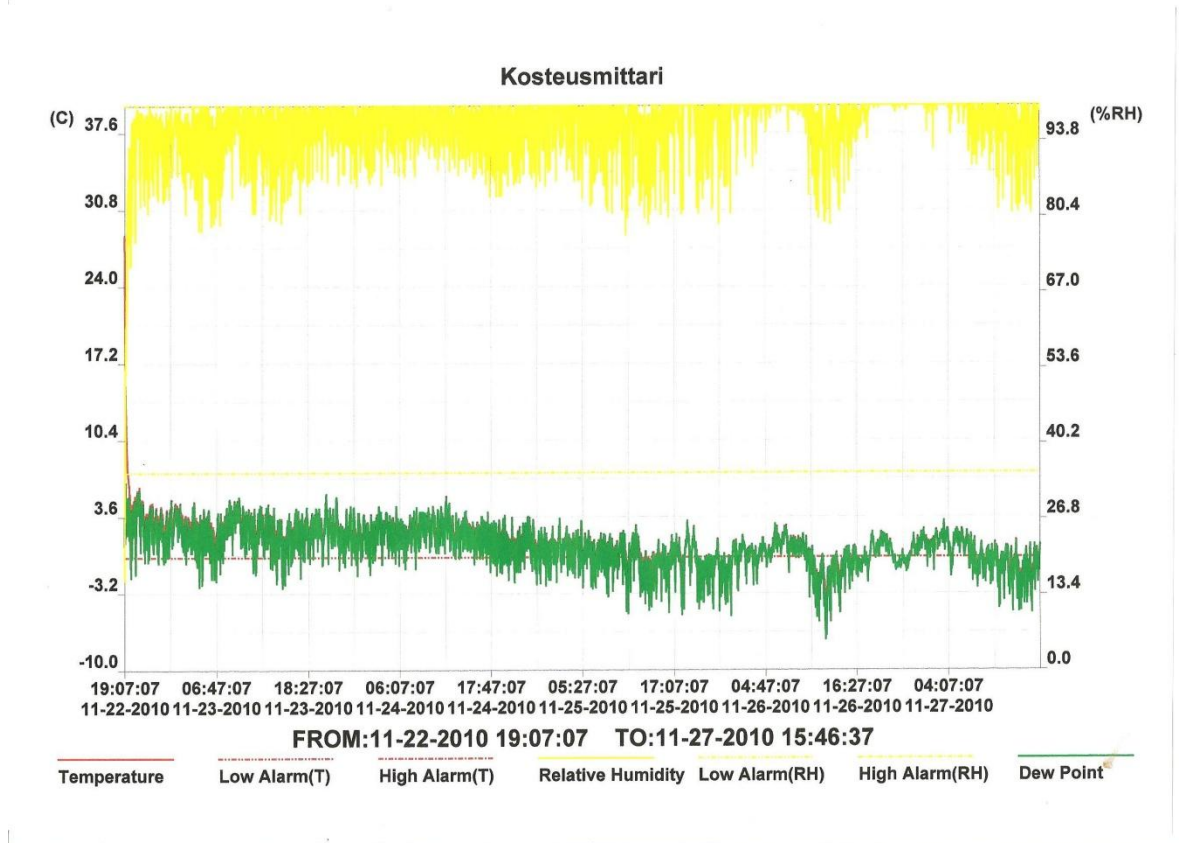
Kuva 12 . Kosteusmittaus ilmanvaihtokanavasta

Taulukossa 5 esitetään mittaustulos ilmanvaihtokanavasta. Mittarin antamat arvot vaihtelevat tiheästi. Ilmiö aiheutunee ilmanvaihtokanavassa vaikuttavista virtauksista.

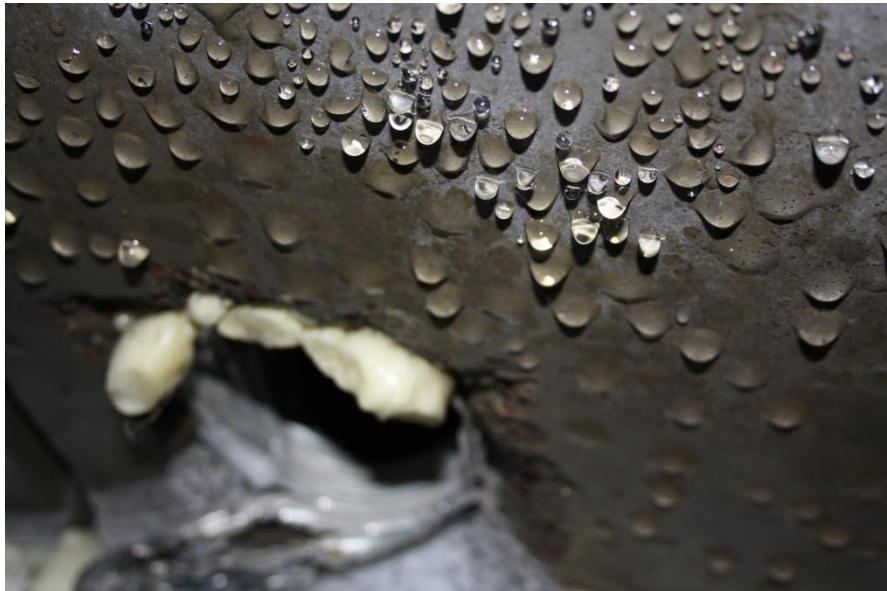
Kuva 13. Ilmanvaihtokanava ontelolaatassa.

Kanavan sisäinen mittauspiste oli ilmanvaihtokanavassa noin 300 mm:n etäisyydellä rakennuksen ulkoseinästä. Lämpötilassa on jopa 15 °: n eroja. Erot selittynevät heikolla ilmanvaihdolla sekä virtauksen suunnalla, joka lienee ollut mittaushetkellä ryömintätilasta ulospäin. Kuvassa 13 näkyy mittauskohteena olevan putken ulostulo ontelosta. Rakennuslupakuvissa kyseinen ilmanvaihtoventtiili on suora ja sijaitsee ryömintätilan yläreunassa ontelolaatan alapuolella. Toteutuksessa putki on L-mallinen ja ohjaa ilman kohti ryömintätilan lattiaa.
