KYMENLAAKSON AMMATTIKORKEAKOULU

RUOTSINSALMEN LINNOITUKSEN RUUTIKELLARIEN NRO 82 JA 83
RAUNIOIDEN HISTORIA- JA KUNNOSTUSSELVITYS

Opinnäytetyö 2011

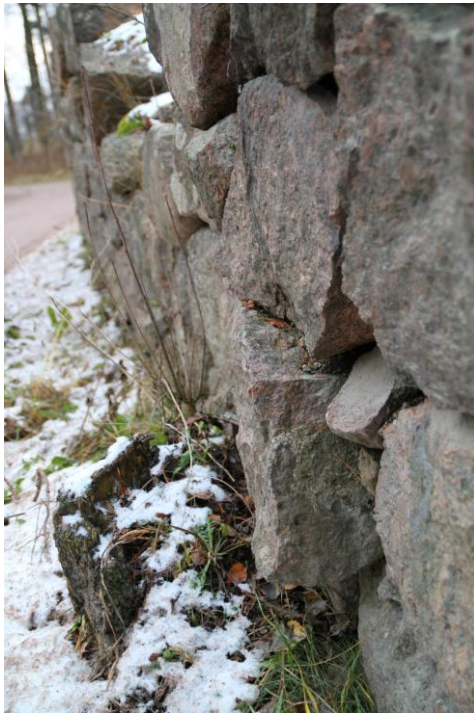
Nykytilan kartoitus alkaa raunioiden silmämääräisellä tarkastelulla. Tarkastelussa huomioitavia asioita ovat rakenteiden erilaiset vauriot, kuten pudonneet kivet, muurin pullistumat, kalkkisementin laatu sekä kasvillisuuden aiheuttamat murtumat ja vauriot. Raunioita tarkasteltaessa tulee myös huomioida aikaisemmat korjaustyöt, sillä niistä ei aina ole kirjallisia todisteita, mutta ne erottuvat alkuperäisestä muurista poikkeavan ulkonäön perusteella. Dokumentointi ja tämän myötä tiedon säilyttäminen seuraaville restauroitsijoille on tärkeä osa nykytilan kartoitusta. Kuvissa 12 ja 13 yleisimmät muurissa esiintyvät vauriot: muurin pullistuma ja pudonnut kivi.

Kuva 12. Raunio nro 83. Muurissa pullistuma.

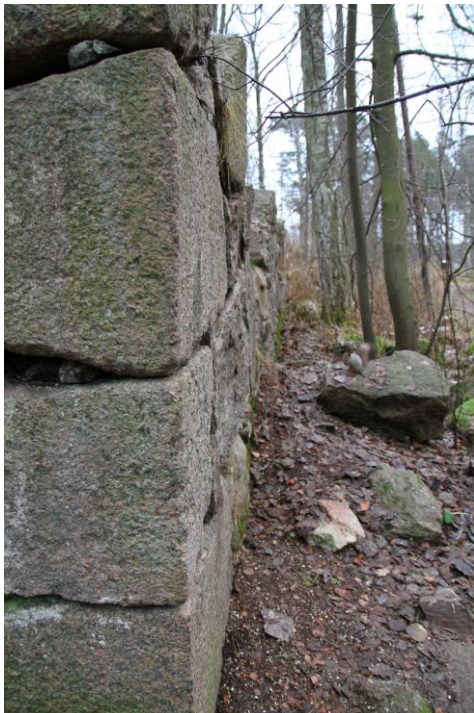
Kuva 13. Raunio nro 82. Nurkka ja muurista pudonnut kivi.

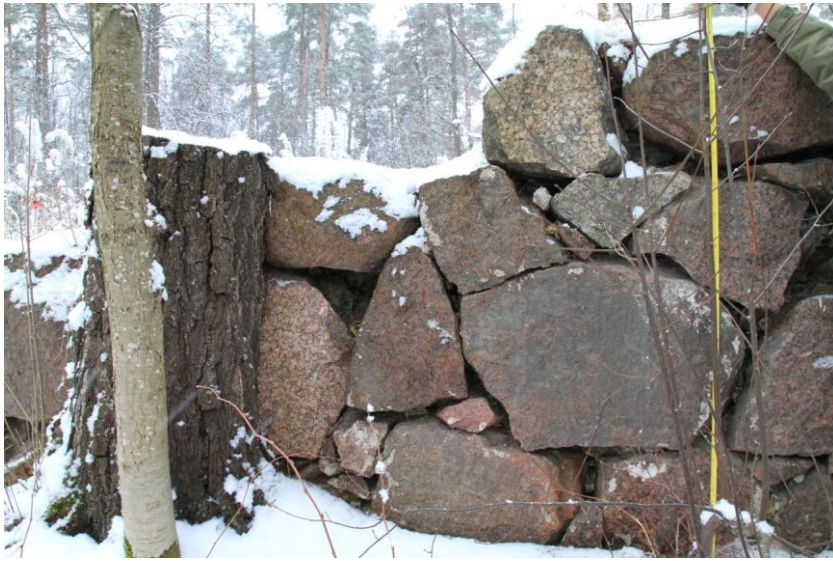
Kasvillisuuden harventaminen on välttämätöntä raunioiden säilymisen kannalta. Kalkkipitoinen maa on ravinteikas ja näin erinoimainen kasvupaikka kasvillisuudelle. Rakenteille vaarallisimpia tekijöitä ovat puut ja pensaat. Ne keräävät kosteutta, aiheuttavat maatumista ja antavat suojan pienemmälle kasvillisuudelle. Puiden juuret murtaavat muureja, irrottavat kiviä ja siirtävät perustuksia, ja näin mahdollistavat kosteuden pääsyn muurin ytimiin. (Sinisalo 12-13 1961: 418.)

Kuva 18. Raunioon nro 83 kiinni kasvanut puu.

Raunioiden seinustalle on kasvanut suuria puita, joiden juuret ulottuvat varmasti perustusten alle. Puiden poistaminen kokonaan voi aiheuttaa rakenteiden painumista ja halkeamista, kun juurien tuoma tuki häviää. Seinustalla on myös suuria kantoja, jotka lahotessaan saattavat aiheuttaa samasta syystä vaaraa rakenteille. Nämä tulisi poistaa niin, että juuret ja kannot poistetaan ja tilalle injektoidaan tukeva kivijalkaa jäljentävä betonirakenne. Näin voidaan parhaiten ehkäistä poiston aiheuttama muurin rikkoutuminen.

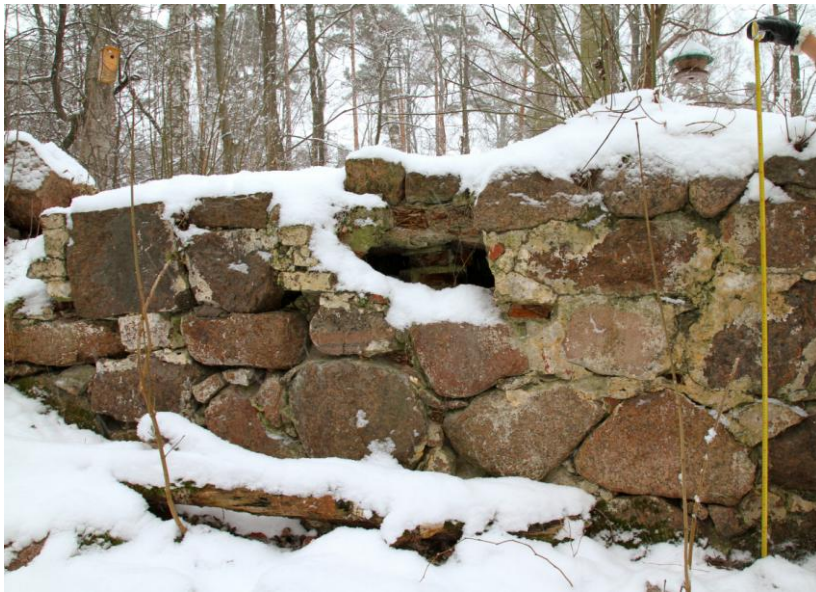
Kuva 19. Raunio nro 83. Muurattu tuuletusaukko sekä vanhoja korjauksen jälkiä.

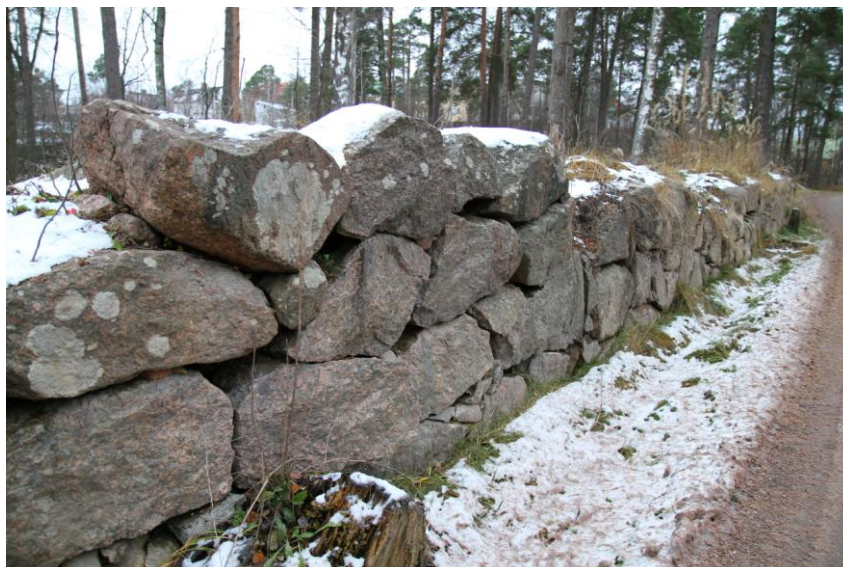
Ruutikellari 83 sijaitsee aivan ajotien vieressä. Tien siirtäminen toiseen paikkaan on hankala tehtävä, sillä itse raunio ja toisella puolella oleva kallio määräävät tien paikan. Ajoreitin järjestäminen venesatamaan on myös hankalaa järjestää toista kautta ilman suuria muutoksia. Kallion louhiminen voisi olla mahdollista, mutta näin suuria muutoksia on varmasti turha lähteä tekemään. On järjetöntä ryhtyä kalliisiin operaatioihin, joista ei kuitenkaan ole suurta käytännön hyötyä. Ovathan rauniot tähänkin asti kestäneet tien tuomat rasitukset. Kyseisen raunion ulkopuoliset maarakenteet tulee siis korjata sellaisiksi, että vesi ei pääse lätäköitymään muurin juurelle, mutta ei myöskään rajoita ajotien käyttöä.

Kuva 20. Raunio nro 83, jonka vieressä ajotie

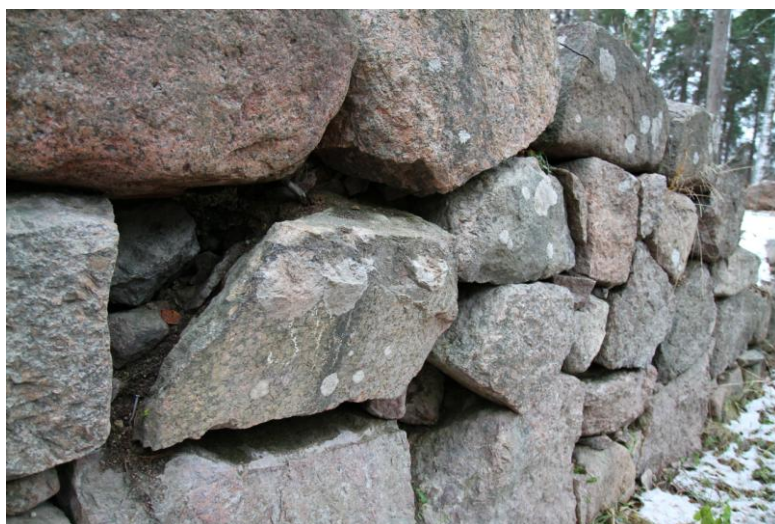
Kuva 21. Raunio nro 82, josta laasti rapautunut olemattomiin

Molemmissa rauniossa laasti on paikoittain rapautunut lähes olemattomiin. Ennen korjaustöihin ryhtymistä tulee kaikki kasvillisuus poistaa muurikivien välistä ja pinnoilta. Tämän jälkeen raot puhalletaan puhtaaksi kaikesta irtonaisesta aineksesta. Korjaustyöt voidaan aloittaa syvätyöllä kohdista, joissa muurikivet ovat paikoillaan. Kohdat, joissa on pullistumia tai joissa kivet ovat pudonneet, voidaan latoa uudelleen, mutta tällöin tulee huomioida korjauksen laajuus ja mielekkyys.

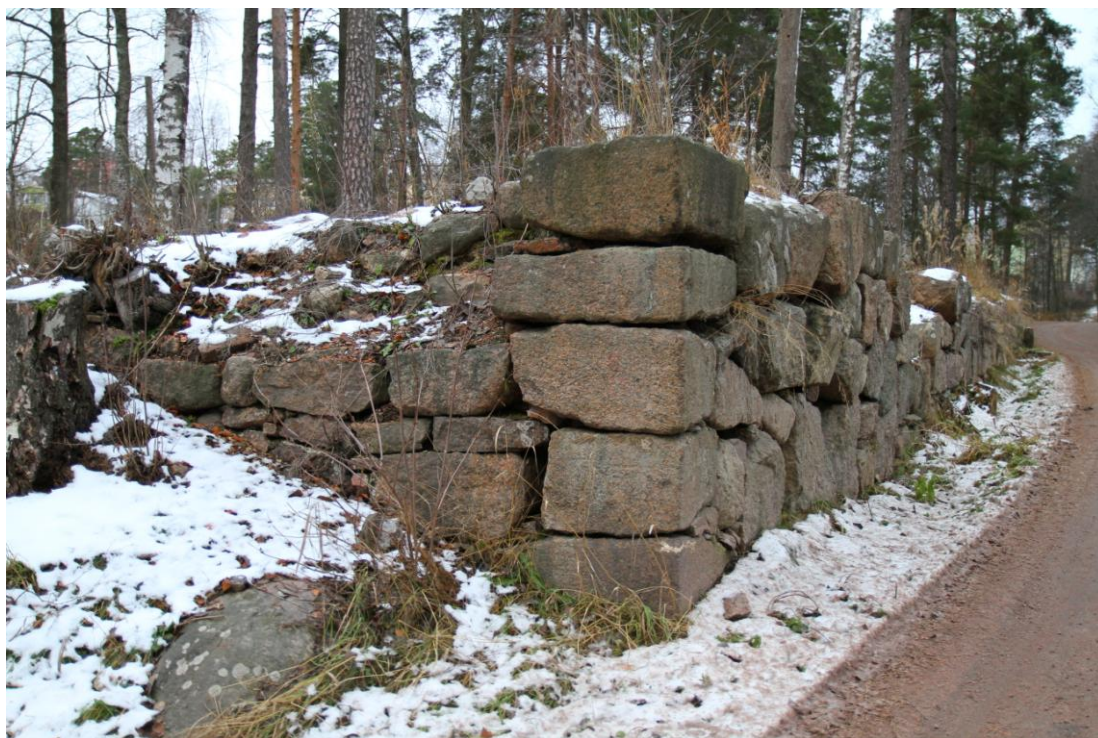
Hiekkatien varrella olevan raunio nro 83:n kattaminen tai sääsuojaaminen on hankala tehtävä. Rauniosta on jäljellä yksi julkisivu ja yksi selkeästi näkyvä nurkka. Suurempia rekonstruktioita ei kohteelle kuitenkaan tehdä, joten se tulisi suojata toimivaksi

Kuva 23. Raunio nro 83. Jäljellä oleva nurkka ja julkisivu.

havaituilla maakerrossuojauksilla. Osa rakenteista on valmiiksi maakerrosten alla, eli ne eivät vaadi suurempia toimenpiteitä, vaan säilyvät siellä.

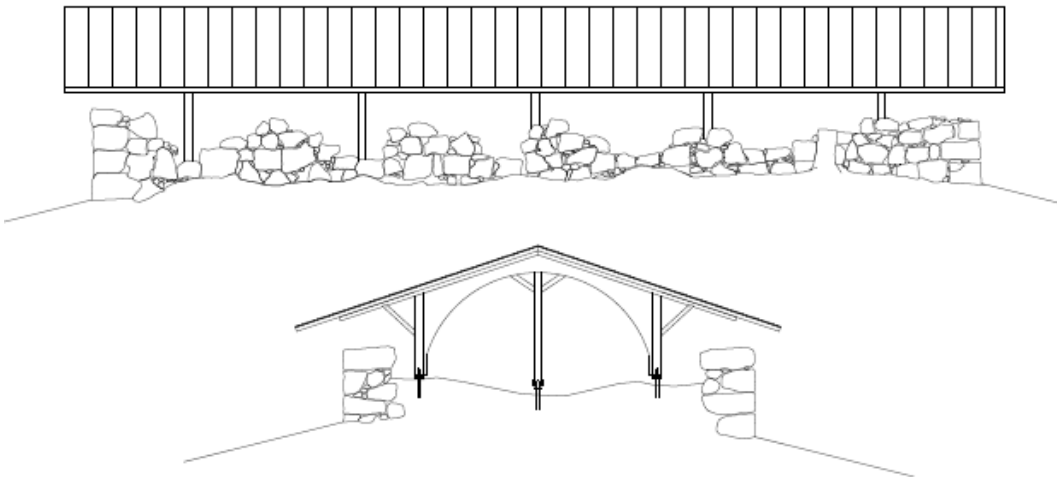
Kuva 25. Ruutikellari nro 82:n kate-ehdotus. 1:100 mittakaavassa olevat kuvat ovat liitteessä 4.

Itse vesikaton pintamateriaali tulisi olla hyvin meri-ilmaa ja säävaihtelua kestävä. Tämän takia alkuperäisen lautakatteen rakentaminen on huono vaihtoehto. Koska materiaalin tulee myös olla helposti huollettava ja harvoin korjausta vaativa, peltikate voisi olla omiaan kyseisessä käyttötarkoituksessa. Uudirakenne pitää erottua, mutta se ei saa muodostua pääasiaksi. Musta pelti ei herätä huomiota ja näin muistuta katsojaa liikaa uudisrakentamisesta. Toinen varteenotettava katemateriaali on musta huopakate. Rakennus sijaitsee kuitenkin metsikössä, joten on mahdollista, että kate kerää helposti roskia tai rikkoontuu.
