Murskaamon investointihankkeen esiselvitys

Agnico-Eagle Finland

Kone- ja tuotantotekniikan koulutusohjelman opinnäytetyö
Konetekniikka

KEMI 2011

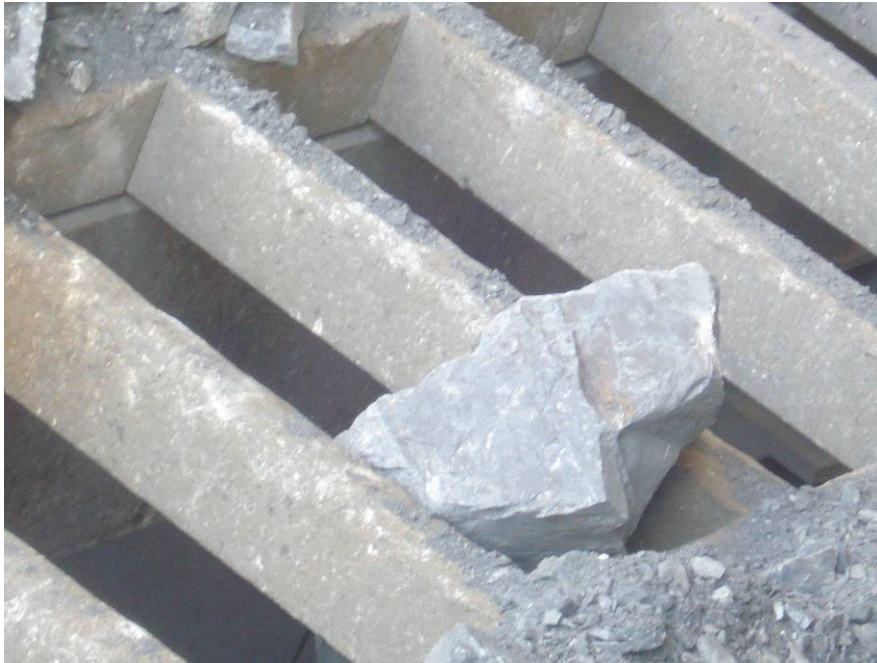
Kuva 3. Seulaan kiinnijäännyt kivi odottaa rikkomista.

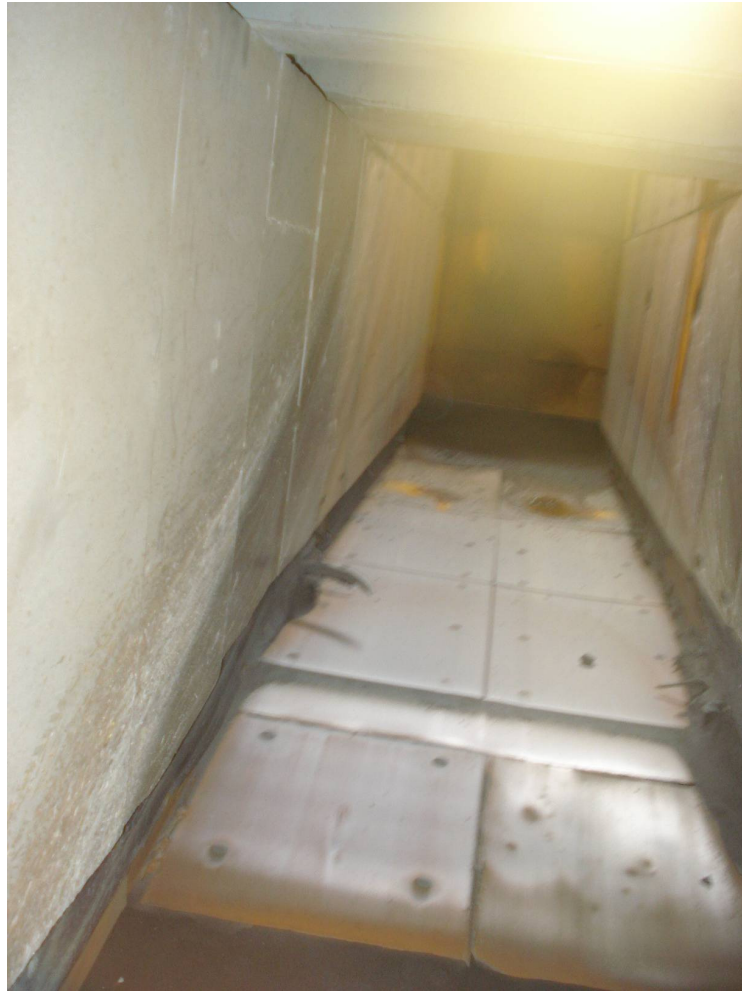
Kuva 8. Tyhjä puhdistettu syötin. Syöttimen puhdistus- ja kulutuslevyjen vaihtotyöt vaativat työturvallisuuden kannalta erityistä huomiota.

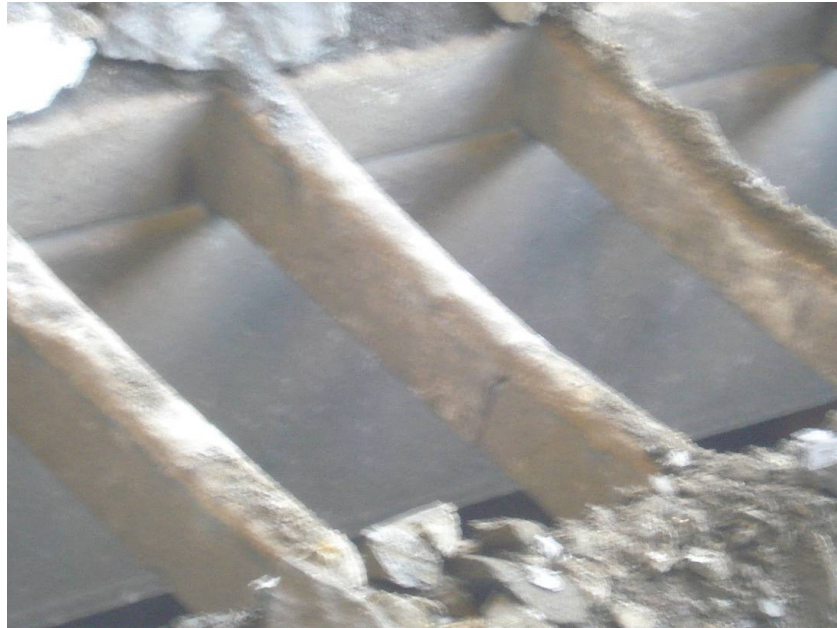
Kaatotaskuun ja seulalle on kirjattu kaiken kaikkiaan 24 kunnossapidollista toimenpidettä. Tämä eroaa huomattavasti operaattoreiden kirjaamiin 78 kappaleen yhteisiin vikoihin, joka johtuu siitä, että kaatotaskussa esiintyvät toimenpiteet ovat yleensä tukostyyppisiä vikoja ja näin ollen ne eivät ole osana kunnossapitoa.

Kuva 9. Poikkihaljennut seulan poikittaispuola.

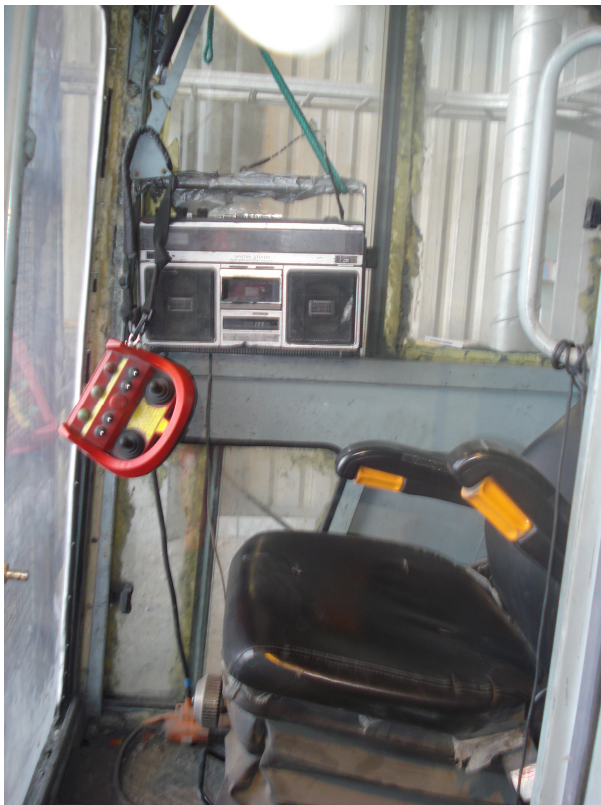
Kuva 10. Vasaran hallintatila.

Nykyisellään automatisointi on ollut lähes mahdoton toteuttaa, koska nykyinen seulatiheys vaatii vasaralta niin sanotun puomipuhdistuksen, johon tätä laitetta ei ole tarkoitettu.

Vasara on toiminnalliselta kannalta lähestulkoon optimaalisessa paikassa, joten varsinaista lisämuutosta ei kannata tehdä vasaralle itselleen. Muutos kohdistuu pelkästään vasaran ohjaus-/hallintatiloihin ja hallinnan automatisointiin (kuva 10).

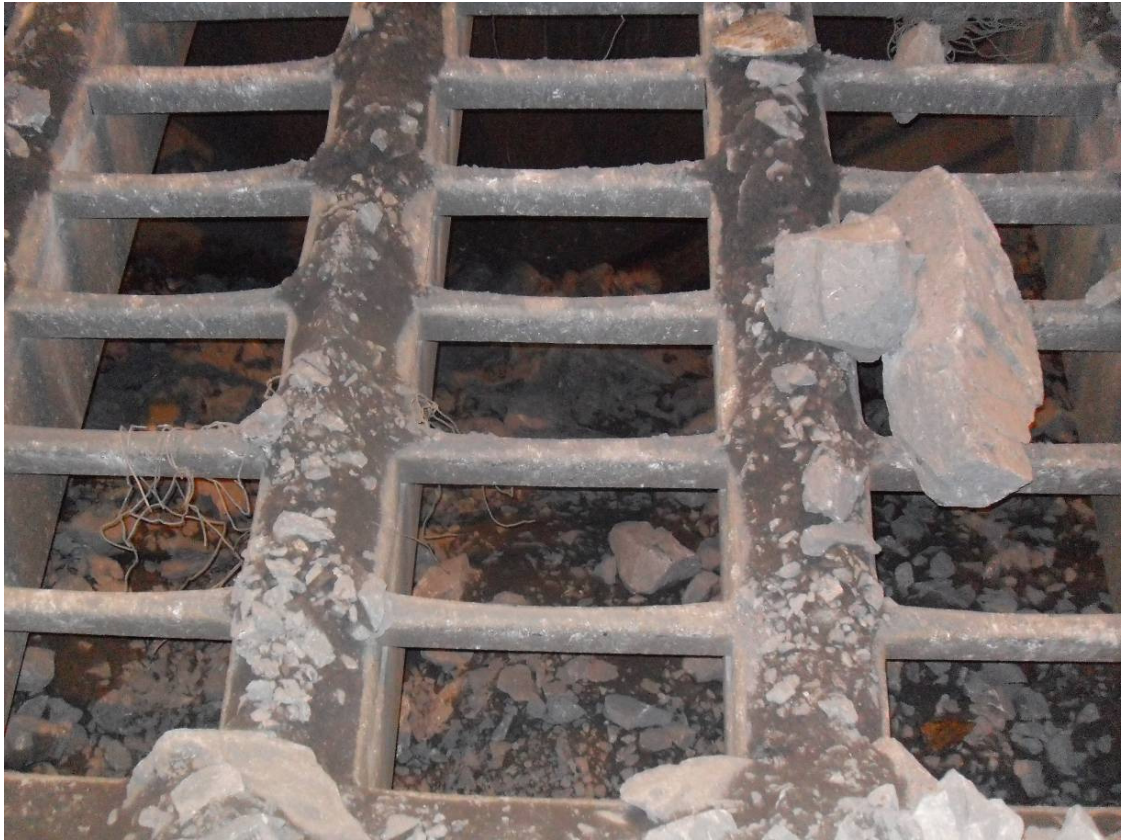
Kuva 11. Umpeen muurautunut kaatotasku ja lisäksi seulan puolissa roikkuu maanalaisen malmin suojaverkkoa, joka tulee olemaan tulevaisuuden ongelma murskaukselle.

Teoriaosuuden kappaleessa 4 on esitelty erityyppisiä kaatotaskuja ja siellä on myös mainittu, että useampi purkuaukko vähentää siilon eli kaatotaskun tukkeutumista (kuva 11). Samassa kappaleessa on kerrottu, että malmi pyrkii kasaantumaan pyramidin muotoisiin kasoihin, joiden kärki kulma on noin 100 astetta. Vastaavasti kylkikulmat ovat noin 40 astetta.

Teorian perusteella voidaan jakaa kaatotaskun pohja kahteen eri purkuaukkoon, jonka molempien aukkojen pohjat ovat 40 asteen viisteessä auttaen malmin siirtymistä syöttimelle.

Kahden siilon syöttöpohjan välissä oleva kolmion muotoinen kulutusaloilla suojattu palkkirakennelma, jonka kärkikulma on noin 100 astetta ja kannan leveys 1200 mm, pyrkii estämään seualta tipahtavia lohkareita joutumasta suoraan syöttimelle ja aiheuttamasta voimakasta ei-toivottua mekaanista iskuä syötinpöydälle. (Liite 4).

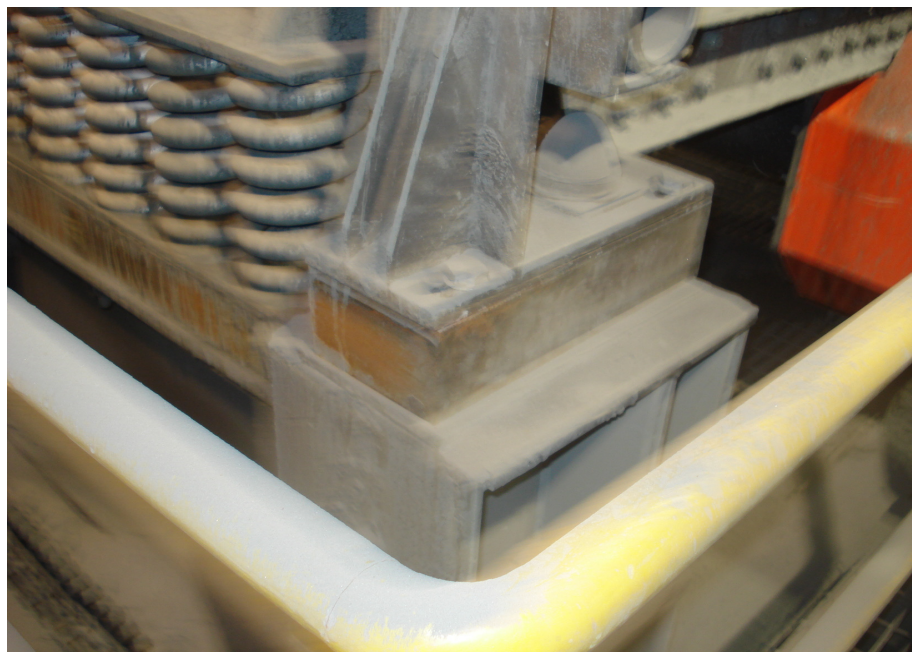
Kuva 12. Syöttimen ja jousipakan alle on asennettu korotuspala, joka kallistaa syöttimen pöytää noin 1 asteen verran.

Samalla syöttimen syöttötehoa voidaan lisätä muuttamalla syöttimen kulmaa paremmin syöttäväksi nykyisestä 0 asteen kulmasta 1 asteeseen. Tämä toimenpide on mahdollista tehdä nykyisessäkin kokoonpanossa ja on yksi edullisimmista toimenpiteistä, joka on otettu jo käyttöön kuvan 12 mukaisesti.

Muutos saadaan aikaan lisäämällä tärysytin syöttöpäähän noin 150 mm korotus, jolloin syötinpöytä kääntyy yhden asteen kulmaan. Muutos saa aikaan sen, että malmi kulkeutuu jouhevammin kohti murskainta.

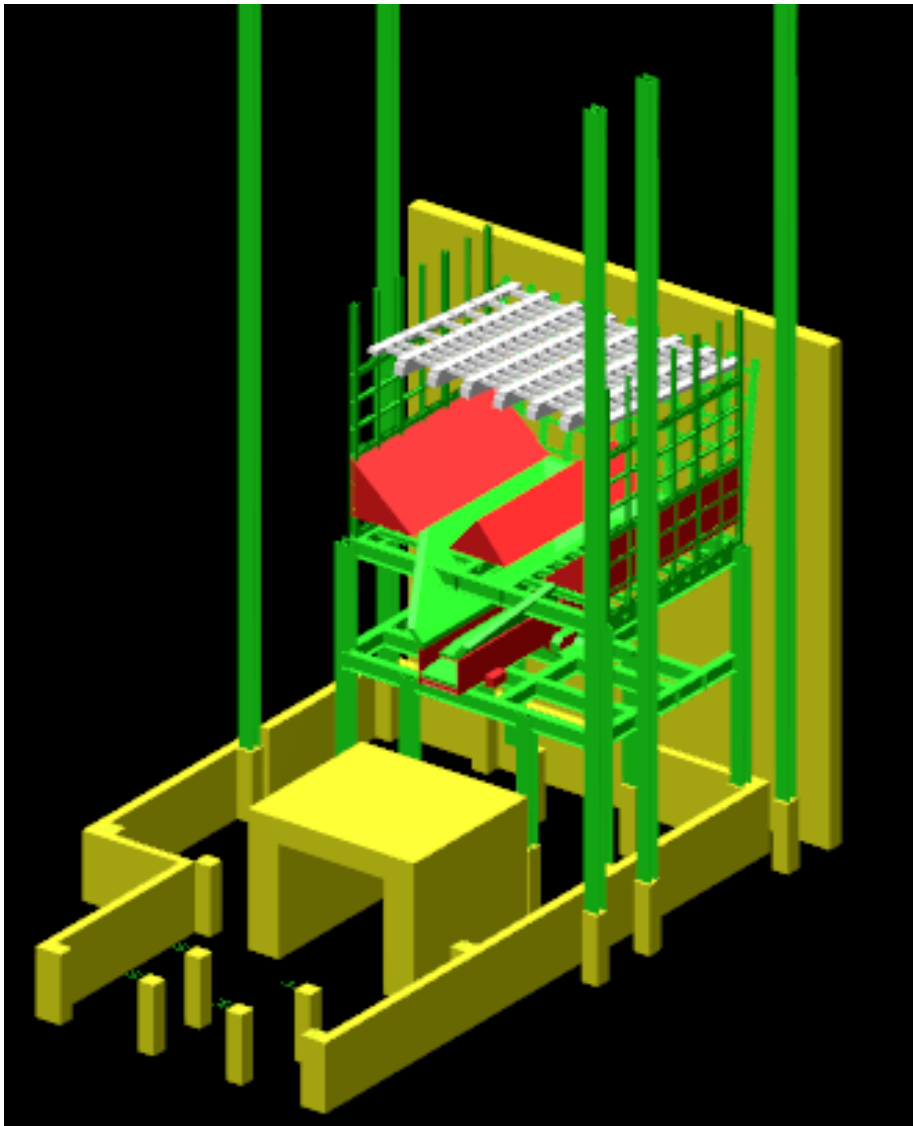
Kuva 13. 3D-kuva murskaamon muutoksista./4/

Kaatotaskuun tehtävät muutokset kuvassa 13 on esitetty punaisella, ja ne jakavat kaatotaskun pohjan kahteen yhtä suureen purkuaukkoon kappaleen 10.3 investointisuunnitelman mukaisesti. Kun taas liitteessä 4 on 3D-kuva vanhasta kaatotaskun pohjasta, jossa on vain yksi purkuaukko ja sen syöttösuppilo. Lisäksi seulassa on poistettu osa vaakapuolista, mikä kuvaa seulan aukotuksen kasvattamista suunnitelman mukaisesti.
