RUOTSINSALMEN LINNOITUKSEN RUUTIKELLARI NRO 84 – Restaurointisuunnitelma

Ruotsinsalmen linnoituksen ruutikellari nro 84

– Restaurointisuunnitelma

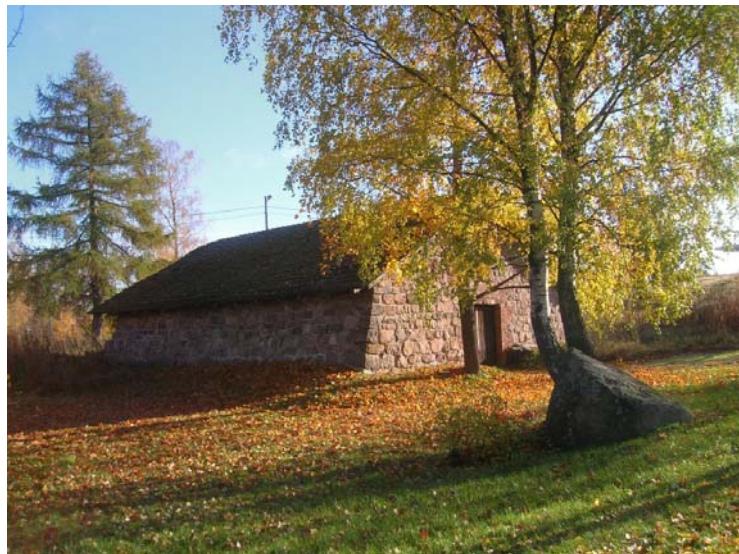
Kuva 14. Yleiskuva kellarin pohjoispuolelta. Maa kellarin vierellä on noussut korkeimmillaan yli metrin.

Ovi ei nykyisellään mahdu aukeamaan kunnolla ja se rassaa saranoita ja oven alareunaa. Maata on poistettava ainakin sen verran, että ovi pääsee vapaasti liikkumaan. Oven vieressä oleva suuri kanto ei sinänsä haittaa kellarin rakenteita, ja sen poistaminen saattaa aiheuttaa enemmän vaurioita. On kuitenkin mahdollista ettei kanto ole täysin kuollut vaan juuret kasvavat yhä. Tällöin on olemassa vaara, että juuret tunkeutuvat seinän sisään ja pönkittävät kiviä irti. Kanto on syytä tutkia ja mahdollisesti koettaa poistaa.

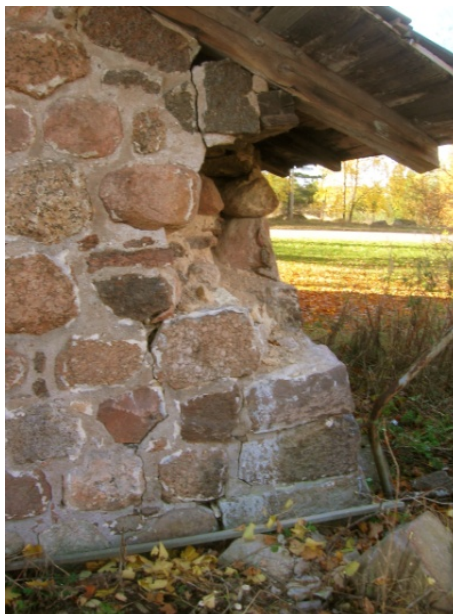
Kellarin rungon näkyvin vaurio on sortunut koillisnurkka (ks. kuva 24). Nurkan muurauksesta on pudonnut jo lähes puolet kivistä ja vaarana on, että kiviä sortuu lisää. Vesi ja lumi pääsevät nyt esteettä tämän lähes kaksimetrisen kiviseinän sisään ja rakenteessa olevien rakojen kautta kivien väliin. Jäätyessään ja sulaessaan vesi liikuttaa kiviä ja saa ne lopulta irtoamaan paikaltaan.

Kuva 24. Kellarin koillisnurkka on vahingoittunut pahoin. Kuva on otettu idästä.

Itäseinällä, romahtaneen koillisnurkan vieressä näkyy seinässä ylhäältä alas asti ulottuva, pystysuuntainen ja suora, halkeama. Todennäköisesti sortumavaurio on lähtenyt liikkeelle halkeaman synnystä, mikä on irrottanut ensimmäiset kivet.

Ruutikellarin restauroinnissa kiireellisimpänä on katon korjaaminen. Samoin nurkkahalkeamien syiden tutkiminen ja koillisnurkan uudelleenmuuraus tulee tehdä mahdollisimman pian. Näillä toimenpiteillä kellarin säilymistä edistetään jo merkittävästi. Pienemmät työt, kuten saumojen paikkaus, maanpinnan madaltaminen, sekä ovien ja ikkunoiden korjaus, voidaan tehdä toisessa vaiheessa. Holvin ja lattian mahdolliset rekonstruktiot sen sijaan ovat mielenkiintoisia, mutta eivät välttämättä edes tarpeellisia töitä.

Kun halkeamien syyt on selvitetty ja poistettu, voidaan koillisnurkan uudelleenmuuraus suorittaa. Sortuneet kivet ovat pääosin tallella maassa nurkan vieressä, joten ne voidaan käyttää uudelleen. Kivien alkuperäiset paikat voi todennäköisesti päätellä, ja siinä tapauksessa ne muurataan omille paikoilleen uudelleen. Mikäli uusia kiviä joudutaan käyttämään, on niiden oltava samaa kivilajia ja kooltaan ja muodoltaan samankaltaisia kuin vanhat kivet.

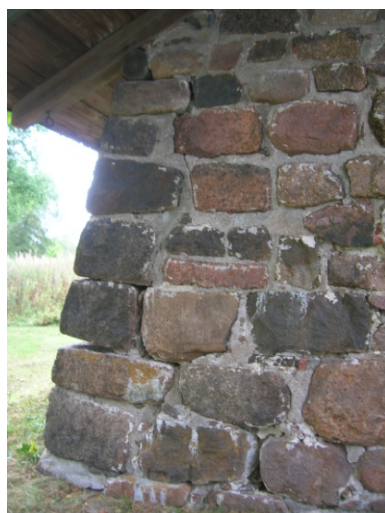
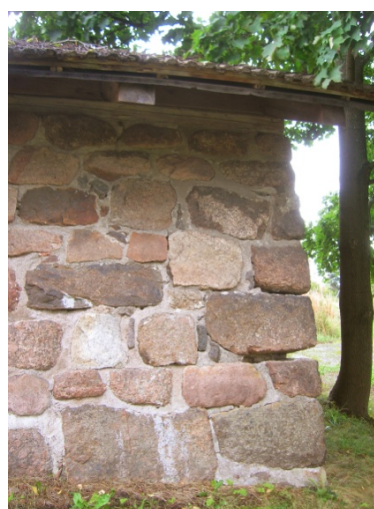
Samanlainen halkeama on myös kellarin luoteisnurkalla, länsiseinällä (ks. kuvat 25 ja 26), mutta siellä ei yksikään kivi ole vielä irronnut. Halkeaman suunta on kuitenkin sama kuin koillisnurkalla. Yhteistä näille on myös sijoittuminen päätyseinien puolelle, mikä voi viitata ongelmaan koko pohjoisseinässä.

Kuvat 25 ja 26. Kellarin luoteisnurkalla pystysuuntainen, suora halkeama näkyy länsiseinän puolella (vas.). Pohjoisseinän puolella halkeamaa ei näy (oik.).

Halkeamien syntyyn on monia mahdollisia syitä. Vika voi olla rakenteellinen tai myöhemmin muodostuneesta syystä johtuva. Tilanteen muuttuminen perustusten kantavuudessa tai seinän rakenteessa on voinut aiheuttaa seinään jännityksen, joka on purkautunut halkeamaksi. Perustukset ovat saattaneet liikahda esimerkiksi roudan tai lahonneen hirsiarinnan seurauksena. Mikäli seinän sisässä on tuuletuskanavia, ovat ne voineet sortua ja aiheuttaa halkeamia seinärakenteeseen. Syynä voi myös olla rakenteellinen vika nurkkakivien limityksessä. Nurkkiin on valittu päällekkäin suuria kiviä, mutta ne

Halkeamien tutkimisen voi aloittaa selvittämällä jatkuuko nurkkien liikehdintä yhä, vai onko halkeaminen jo pysähtynyt. Halkeamien yli tehdään laastisilloja (esim. kipsilaasti), joiden annetaan olla rauhassa ainakin yhden talven yli. Mikäli sillat eivät katkea, eikä liike siten jatku, voidaan halkeamat saumata umpeen muiden saumojen tapaan. Tällöin ei toki vielä poisteta halkeaman syntymisen syytä, mikä on joka tapauksessa hyvä koettaa löytää. Voi kuitenkin olla ettei syytä enää edes ole, vaan halkeamat voivat olla hyvinkin vanhoja. Mikäli liike jatkuu, tulee sen syy selvittää ja poistaa ennen kuin halkeamia kannattaa ryhtyä peittämään tai sortunutta koillisnurkkaa muuraamaan uudelleen.

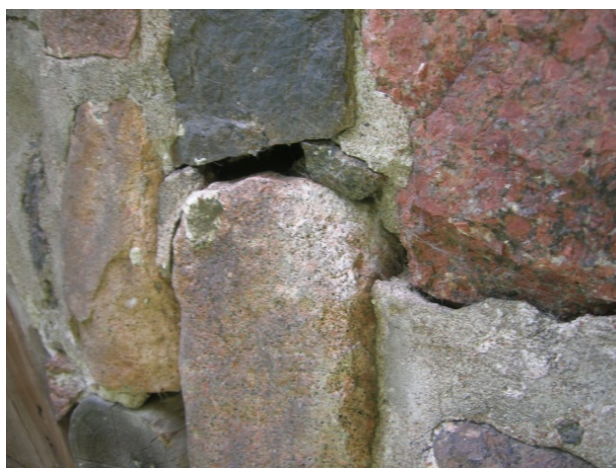
Kokonaisuutena kellarin seinät ovat ryhdikkäät ja kivet pysyneet hyvin paikoillaan koillisnurkkaa lukuun ottamatta. Kivien saumauksessa on kuitenkin vaurioita jokaisella ulkoseinällä (ks. kuva 27). Laastinpaloja on irtoillut saumoista runsaasti, jättäen jälkeensä koloja. Myös laastin murenemista on havaittavissa jonkin verran, mutta lähinnä kalkkilaastin yhteydessä. Sementtipitoinen laasti, jolla vanhaa kalkkilaastisaumaa on paikkailtu, on kovaa ja irtoaa suurempina paloina. Saumojen kolot päästävät vettä saumojen sisään, mikä irrottaa yhä lisää laastia ja voi lopulta saada myös kivet irtoamaan.

Kuva 27. Laasti irtoilee kivien saumoista monin paikoin kellarin ulkoseinillä.

Suuriksi jääviin koloihin työnnetään kiilakiviä tai tiilenpaloja, jotka eivät kuitenkaan saa jäädä kantamaan muurauskiviä. Kiilakiviä ei myöskään tule laittaa samaan rakoon useita päällekkäin, vaan yhteen koloon tulee vain yksi, mahdollisimman oikean kokoinen kiila. (Karlson 1988, 121; Keinänen 2006, 51.) Lopuksi saumat viimeistellään tasaisiksi kivien pinnan tasoon.

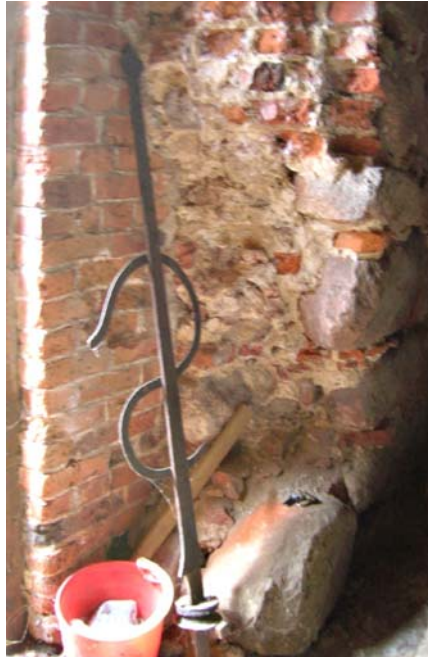
osa (ks. kuva 28). On hyvin epäselvää, kuinka suuri pala muurauksesta todella puuttuu, mutta vähintäänkin puoli tiiltä. Ikkunan vierellä, kellarin toisen päädyn tiiliosassa, sisäseinän muuraus on kulunut, mutta ei yhtä pahasti kuin ulko-oven luona. Muurauksesta on kuitenkin lohjennut jonkin verran.

Kuva 28. Ulko-oven vieruksesta kellarin sisäpuolella muuraus on vaurioitunut pahoin. Lähes kaikki tiilet ovat haljenneet.

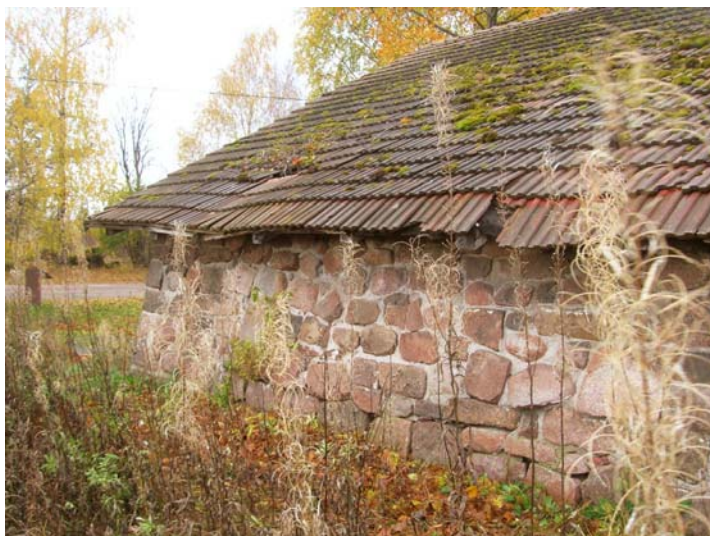
Nykyisen vesikaton huono kunto on kellarin vakavin vauriokohta. Betonitiilistä moni on rikki tai puuttuu kokonaan, ja alushuovankin kunto on jo erittäin huono. Etelälape on pohjoislapetta huonommassa kunnossa (ks. kuva 29), sillä siellä on jo räystäällä osa aluslaudoistakin katkennut ja moni alimman rivin tiilistä pudonnut maahan. Tuuli- ja räystäslaudoat puuttuvat lähes täysin molemmilta lappeilta – niistä on jäljellä vain paloja. Katossa on selviä reikiä molemmilla lappeilla, ja sammalta ja lehtiä on kertynyt runsaasti

Kuva 29. Etelälappen räystääs on todella huonossa kunnossa. Alimman rivin tiilistä suuri osa on pudonnut maahan aluslautojen petettyä.

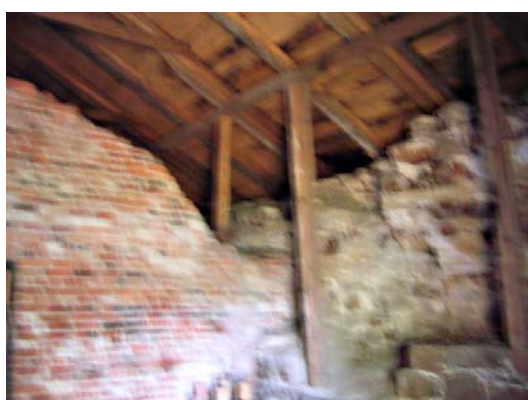
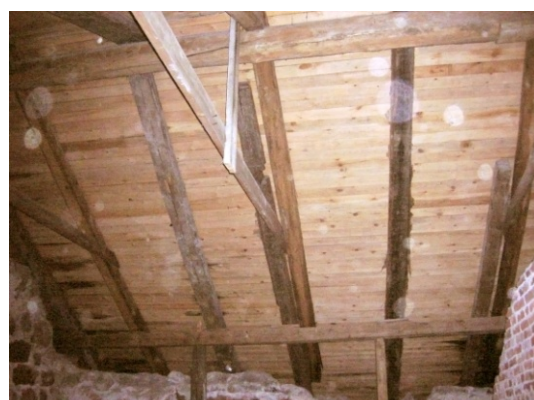
Osa harjalta räystäälle ulottuvista katonkannattajista, sekä kurkihirsi näyttävät hyväkuntoisilta. Suuri osa katonkannattajista on kuitenkin jatkettuja tai runsaasti lovettuja, mikä saattaa huonontaa niiden kantokykyä. Moni katonkannattaja on myös pahasti lahonnut räystäspäästään. Kuvissa 30 ja 31 näkyy katonkannattajia etuhuoneen kohdalla. Katonkannattajia keskeltä tukeva parru lepää tolppien varassa (ks. kuva 30). Tolpat ovat pidempiä etuhuoneen kohdalla, jossa holvi puuttuu.

Kuvat 30 ja 31. Tolpat kannattelevat parrua, jonka päälle katonkannattajat tukeutuvat. Osa katonkannattajista on jatkettu tai tuettu toisella hirrellä.

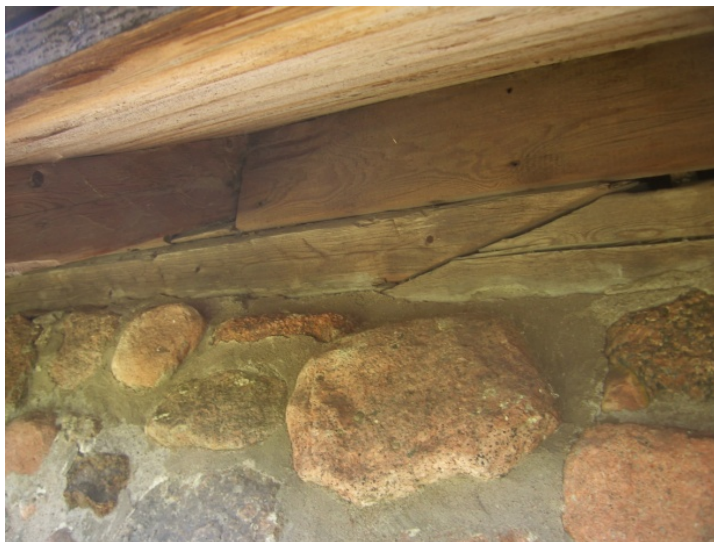
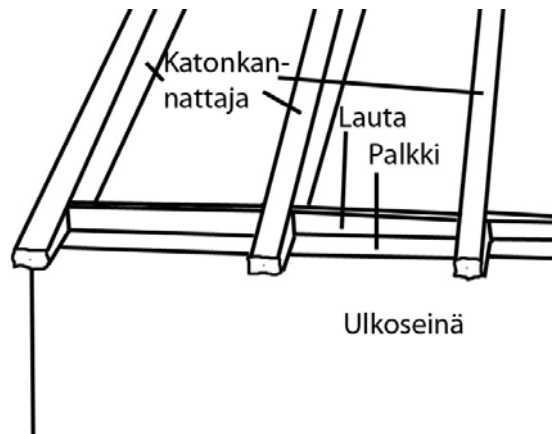
Kattorakenteen alimpana osana ovat suoraan sivuseinien päällä kulkevat suuret palkit (ks. kuvat 32 ja 33). Ne vaikuttavat ulkopinnastaan hyväkuntoisilta, mutta lahoa voi esiintyä varsinkin etelälappeella, jossa katto on vuotanut suoraan palkin kohdalla. Palkkien jatkosliitokset ovat pykälittämiä, mistä päätellen ne ovat varsin nuoria (Kaskinen, henkilökohtainen tiedonanto 23.3.2011). Luultavasti siten 1920-luvun korjauksessa vaihdettuja. Katonkannattajat lepäävät näiden palkkien päällä, ja niiden välejä peittävät laudat (ks. kuva 33). Näistä laudoista osa on lahonnut ja osa jo kokonaan kadonnut, mutta enimmäkseen ne ovat tallella ja hyvässä kunnossa.

Kuva 32. Sivuseinän päällä lepäävä palkki ottaa vastaan katonkannattajien painoa. Yksi katonkannattaja näkyy kuvan vasemmassa laidassa ja välejä peittävä lauta palkin päällä.

Kuva 33. Katon rakenneperiaate. Sivuseinien päällä oleva palkki, katonkannattajat ja niiden välejä peittävät laudat.

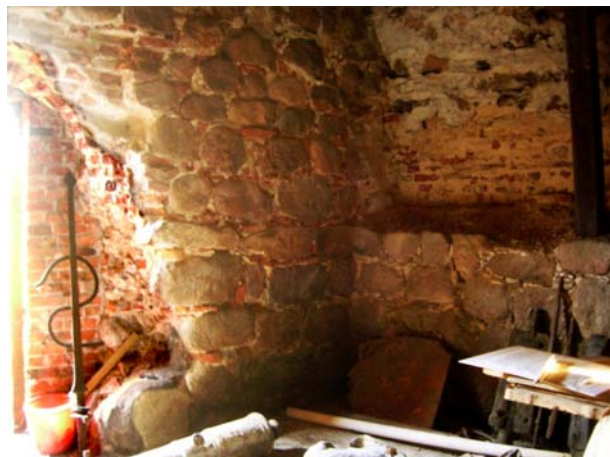
Kellarin etuhuoneen tynnyriholvi on romahtanut jo kauan sitten, ja jäljellä on vain holvin takana ollut kiviseinä ja jäljet holvin ja seinän välissä olleesta täytevalusta ja tukimuurauksesta (ks. kuva 34). Holvin jälki näkyy yhä päätyseinän kivipinnalla ja sivuseinien alaosan kivimuuraus on hyvässä kunnossa. Jopa saumaus on kohtuullinen, sillä sille ei tarvitse asettaa yhtä suuria vaatimuksia kuin ulkoseinän saumaukselle kolottomuuden osalta. Etuhuoneen tunnelma on holvin puuttuessa hieman sekava, ja tilan käyttö hankalaa.

Kuva 34. Etuhuoneen holvin puuttuessa on seinärakenne hyvin nähtävissä.

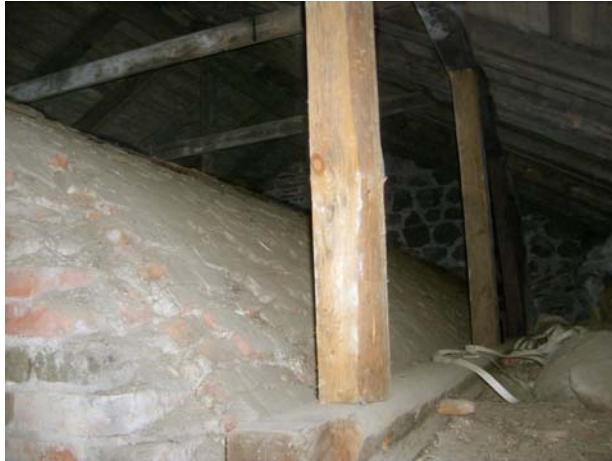
Takahuoneen alkuperäinen holvi on säilynyt ja vieläkin erittäin hyväkuntoinen (ks. kuva 35). Sille ei tarvitse tehdä mitään. Myös seinän alaosan kivimuuraus on suhteellisen hyvässä kunnossa, ja kuten edellä mainittiin, eivät saumauksen vaatimukset ole yhtä korkeat kuin ulkoseinässä.

Kuvat 35. Takahuoneen holvi päältä kuvattuna.

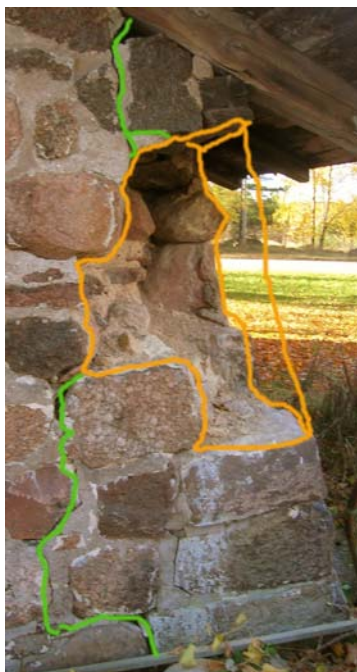
Kuva 36. Koillisnurkalla uudelleenmuurausta vaatii oranssilla merkityn osan kokoinen pala. Vihreällä on merkitty halkeama, joka tulee tutkia.
