SEURANTALON PERUSKORJAUSSUUNNITELMA

Jaakko Rähä
Opinnäytetyö
2011
Rakennustekniikan koulutusohjelma
Oulun seudun ammattikorkeakoulu

Thesis title
Renovation Plan of Society House

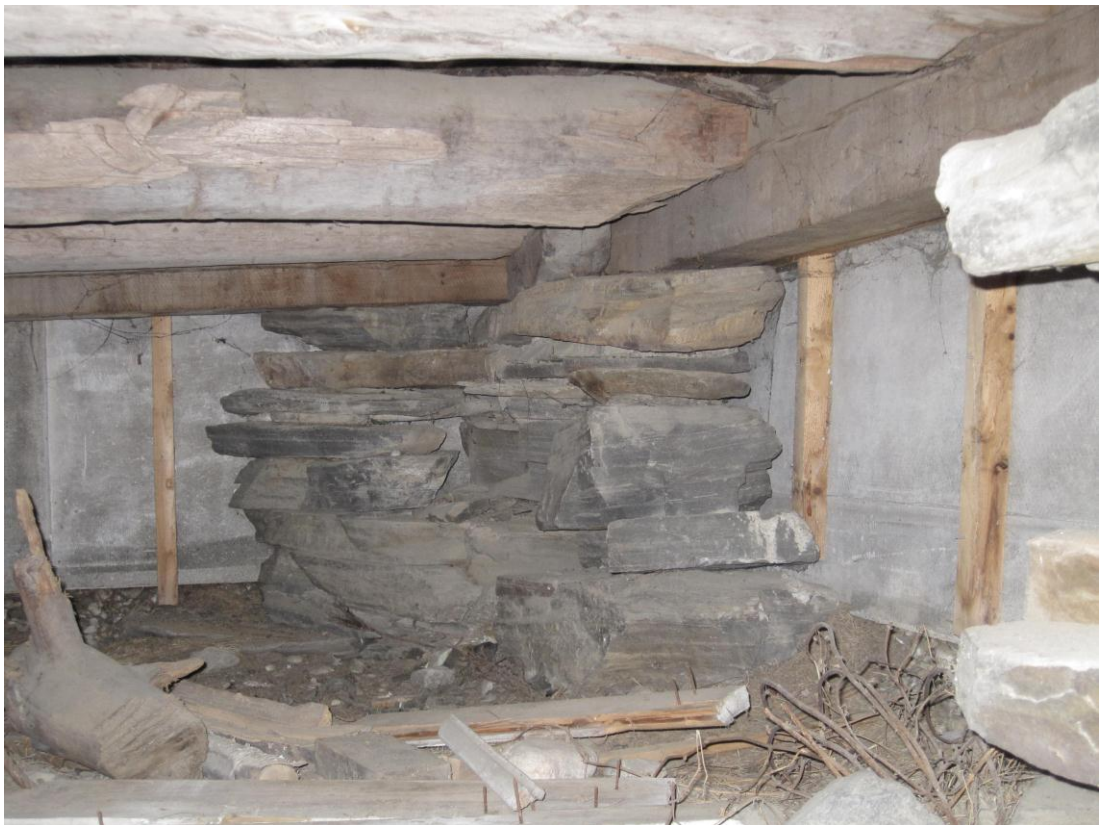
KUVA 3. Perustukset rakennuksen nurkalta

Rakennuksen **perustukset** ovat irtokivistä, noin kolmen metrin välein ladottuja pilariperustuksia (kuva 3). Pilariperustuksien yläpinnan ja maanpinnan välinen ero vaihtelee rakennuksen eri sivuilla (7, s. 51). Rakennuksen pohjoissivulla maanpinta on alimpia hirsikertoja ylempänä. Perustukset ovat muilta rakennuksen sivuilta riittävän korkealla maanpinnasta. Ulkoseinän alimman hirren ja pilariperustuksien välissä ei ole kosteuskatkoa. Alapohjan tarkastuksen yhteydessä huomattiin, että perustukset ovat osittain puutteellisesti tuettuja. Ulkoseinien lisäeristämisen yhteydessä perustuksiin on asennettu mineriittilevyt verhoiluksi, joihin on tehty ryömintätilan tuuletusaukot. Rakennuksen alapohja on alituulettuva tuuletusaukkojen riittämättömyyden vuoksi.

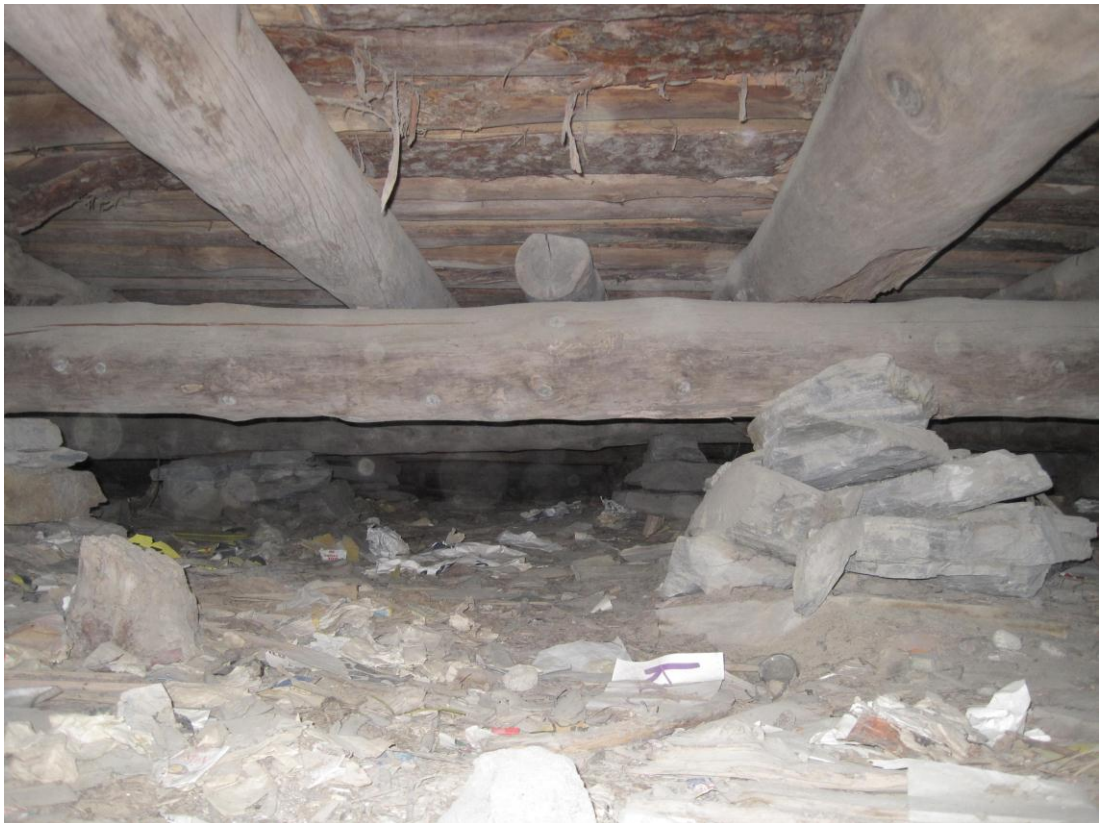
KUVA 4. Alapohja ryömintätilasta salin kohdalta

Toisella tarkastuskäynnillä tehtiin havainnot rakennuksen ryömintätilan kunnosta ja **alapohjan** hirsipalkkien tukeutumisesta ulkoseinärakenteeseen. Kuvassa 4 näkyy rakennuksen alapohjan rakenne, joka on tuulettuva, niin sanottu ryömintätilainen alapohja. Lattian kantavana rakenteena on ristiin asennetut massiivihirret, jotka on tuettu irtokivistä tehdyin pilariperustuksin. Kannatinhirret tukeutuvat ulkoseinien alimmaisiiin hirsiin (ks. kuva 3). Alapohjan eristeenä on sahanpurua ja kutterinpurua (7, s. 51). Rossilaudoituksena on höyläämätön raakalauta. Lattiapintamateriaali vaihtelee rakennuksen eri sisätiloissa. Laajennusosan alapohja on maanvarainen betonilaatta.

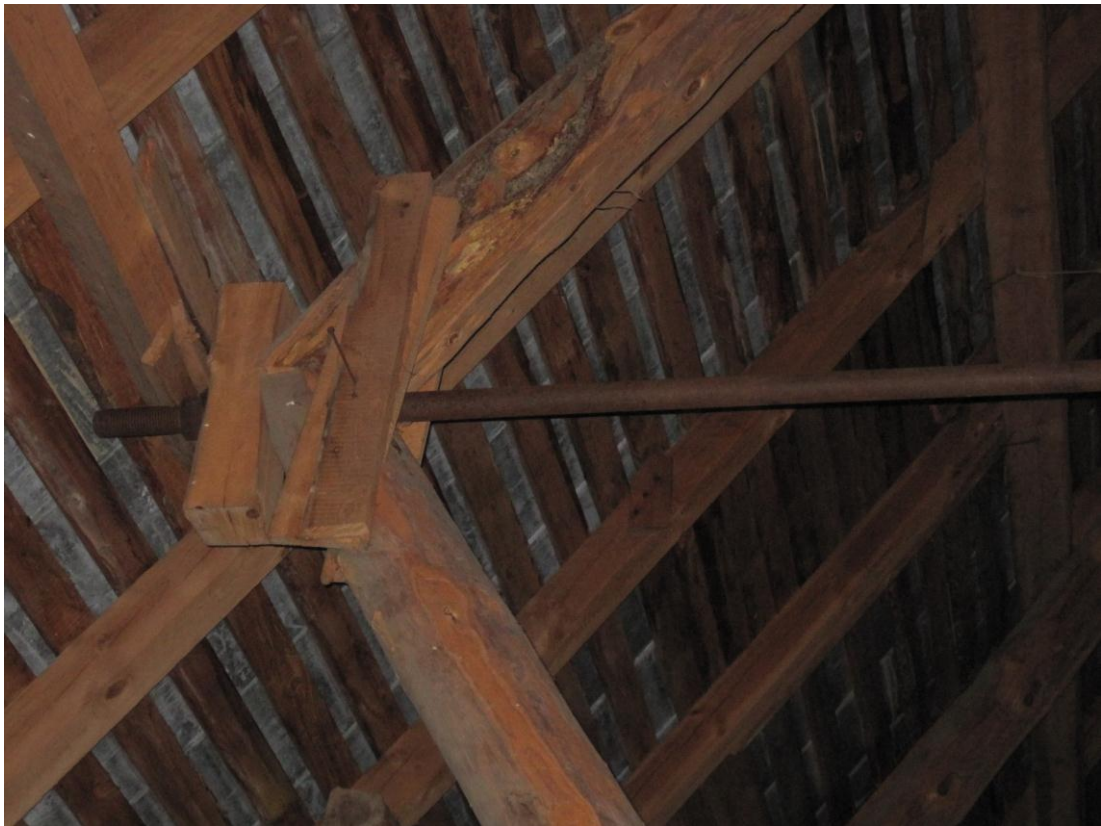
KUVA 5. Yläpohjan jäykistetanko ullakolla

Rakennuksen **rakennusrunko** koostuu hirsistä, jotka on jäykistetty terästangoon ylä- ja välipohjasta (kuva 5). Kantavana pystyrakenteena toimivat hirsirunkoinen ulkoseinärakenne sekä pitkittäinen kantava puurunkoinen väliseinä. Rakennusrunko on pääosin alkuperäistä vuodelta 1926. Pohjoisen sivulta on ulkoverhouksen muutostöiden yhteydessä poistettu alkuperäiset kattoikkunat ja tehty katon korotus ulokkeella. Rakennuksen runko on pääsyt rakennuksen keskeltä painumaan sisäänpäin (ks. kuva 1).

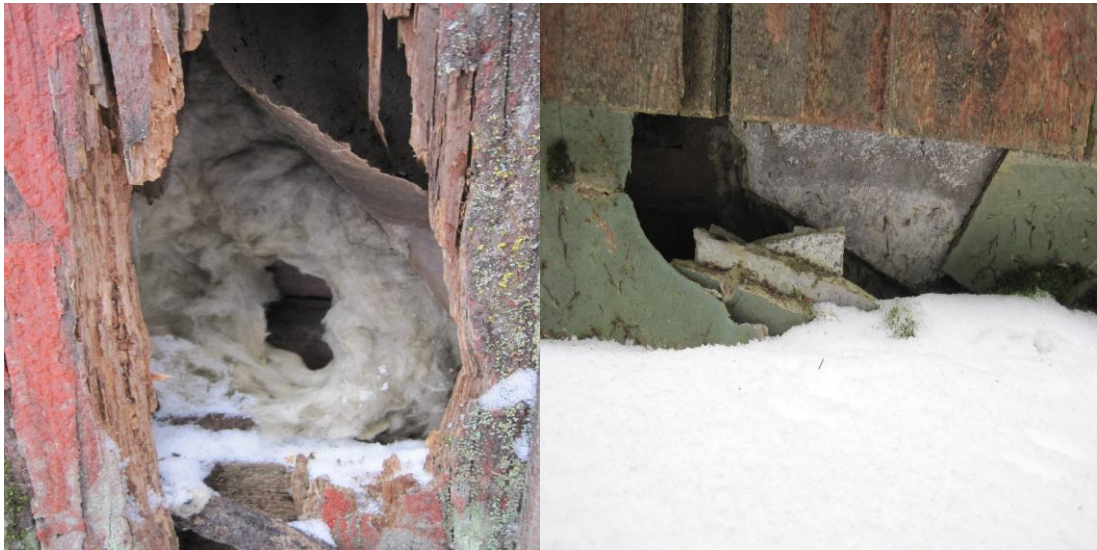
Rakennuksen kantavana **ulkoseinärakenteena** on hirsi (7, s. 51). Julkisivumateriaalina rakennuksessa on punamultamaalattu pystyyn asennettu lomalaudoitus. Lautoituksen ja hirren välissä on 50x50 mm:n koolaus, minkä välissä on mineraalivillaa 50 mm sekä ilmansulkupaperi (kuva 5). Ulkoseinien alaosien tuuletus on toiminut puutteellisesti. Ulkoseinärakenteen sisäverhous on pääosin pinkopahvia. Ikkunat ovat 2-lasisia puuikkunoita. Ikkunoiden lasit ovat sisäänpäin aukeavat.

KUVA 6. Pohjoisen sivulla alin hirsikerta on maanpinnan tasolla

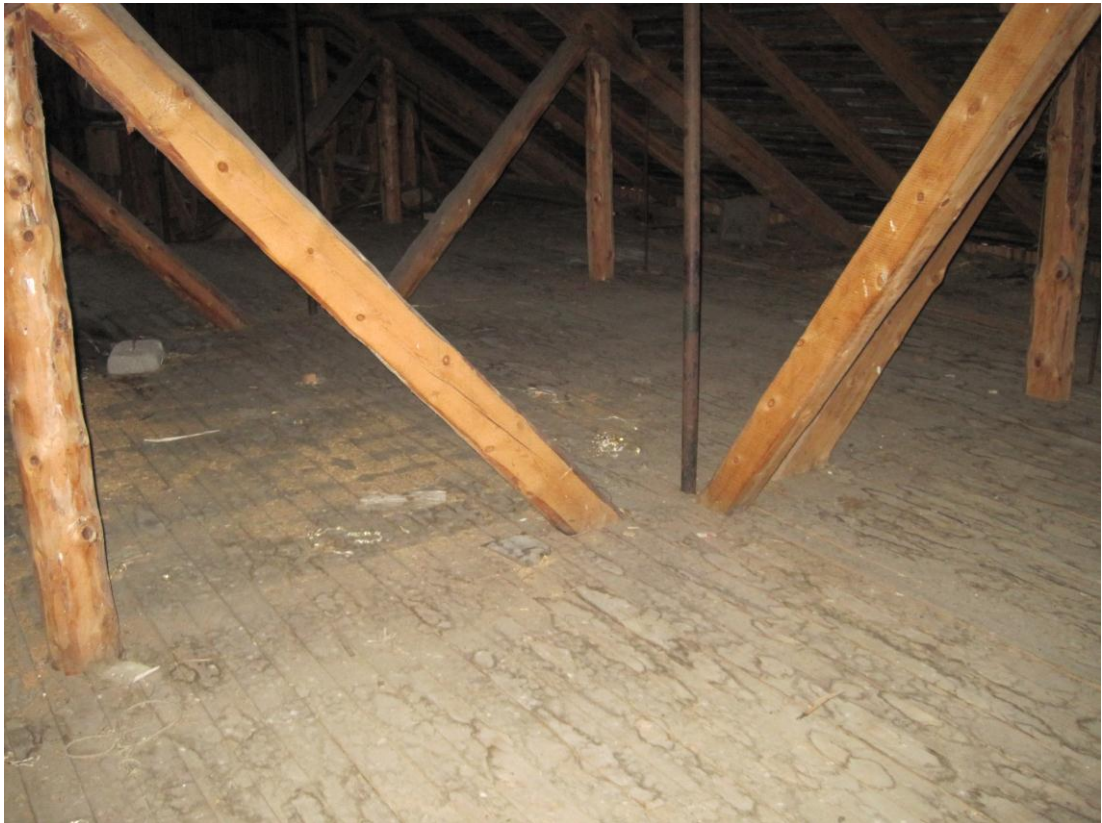
Yläpohjan kantavana rakenteena ovat hirsipalkit (7, s. 51). Yläpohjan eristeenä on sahanpurua. Eristeen päälle on asennettu laudoitus, mikä on osin kosteusvaurioitunut (kuva 7.) Rakennuksen alkuperäinen katemateriaali on ollut pärekatto, joka on myöhemmin uusittu konesaumattuun peltikatteeseen. Katteessa ei ole aluskatetta. Ruoteina on höyläämätön raakalauta. Ulkoseinien lisäeristämisen seurauksena rakennuksen räystäspituus on pienentynyt radikaalisti.

KUVA 7. Yläpohjan päälle asennettu laudoitus

Ullakolla, **yläpohjan** päällä olevassa laudoituksessa huomattiin kosteuden aiheuttamaa muutosta. Yläpohjan päälle ladottu laudoitus todettiin olevan myös silmin nähden märkä. Lisäksi yläpohjan reuna-alueella on lämmöneristettä keskialuetta vähemmän. Räystään tuuletusvälin riittämättömyys sekä vesikatteessa tapahtuva kondensoituminen aiheuttavat sen, että purueristeet yläpohjan reuna-alueella ovat päässeet kosteusvaurioitumaan.

Yläpohjan saattaminen kosteusteknisesti toimivaksi edellyttää aluskatteen asennusta vesikatteeseen. Koska yläpohjan päälle asennettu laudoitus heikentää sen kosteusteknistä toimivuutta, on laudoitus syytä purkaa ja yläpohjan eristävyttä parantaa.

Koska yläpohjan päälle asennettu laudoitus on osin kosteusvaurioitunut ja estää rakennuksen sisäistä ilma- ja lämpövuotoa, se puretaan kauttaaltaan. Purueristeet poistetaan reuna-alueilta ja lahon esiintyminen tutkitaan seinähirsissä ja tehdään tarvittavat korjaustoimenpiteet. Eristeet vaihdetaan kastuneilta ja vaurioituneilta osin. Parhaan eristävyuden aikaansaamiseksi eristettä tulisi olla noin 400 - 500 mm. Reuna-alueelle asennetaan eristettä enemmän. Eristeenä käytetään sahanpurua tai kutterinpurua. On huolehdittava, että ulkoseinän ja yläpohjan välinen tuuletusväli on riittävä. Vapaa tuuletusväli tulee olla vähintään 100 mm räystäällä. Ullakkotilaan asennetaan uudet kulkusillat irti eristeestä. Ullakolta ja vanhan portaikon tilasta poistetaan ylimääräinen palokuorma ja rakennusjäte. Yläpohjan korjausehdotusdetalji on esitetty liitteessä 3/4. (9, s. 51.)

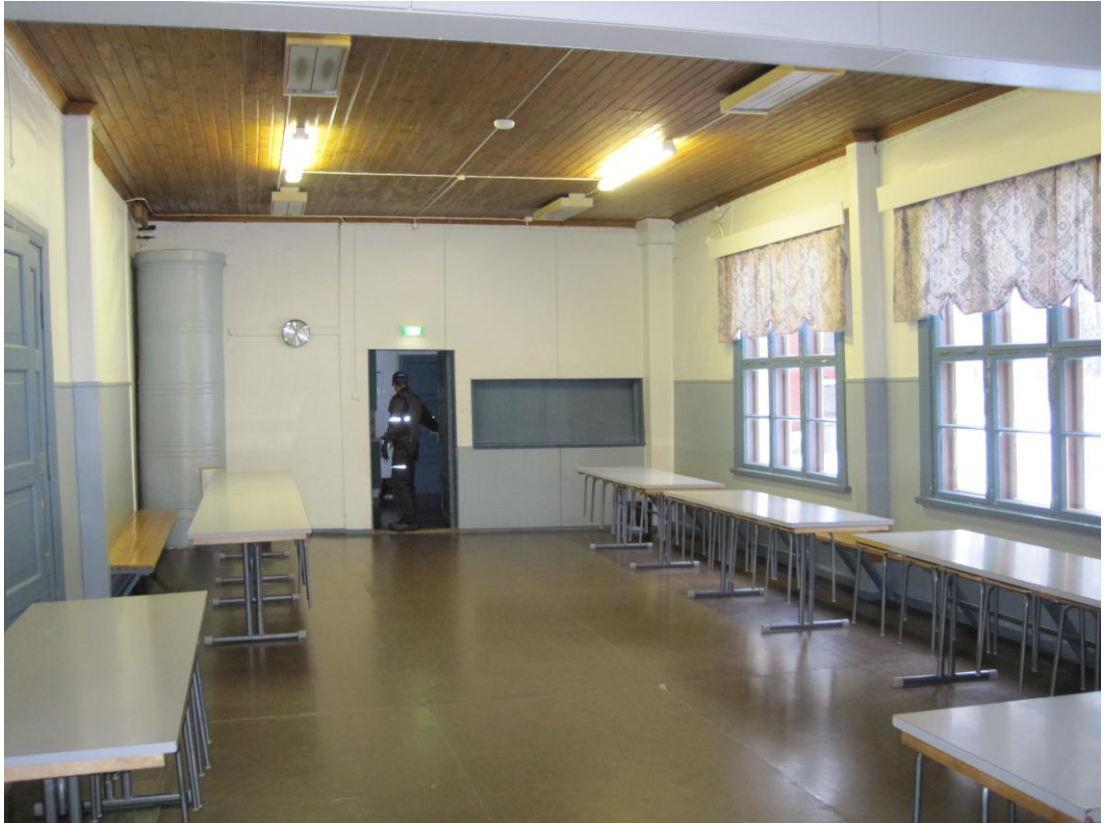
Kuvassa 9 näkyy rakennuksen ravintolasalin sisäpintoja. Huonetilojen kattopinnot ovat pääosin puupaneelia ja lastulevyä. Seinissä on käytetty suurimmaksi osaksi pinkopahvia. Salin lattia on sauvaparkettia. Keittiön ja ravintolasalin lattiat ovat asbestivinyylilaatta. WC-tiloissa on käytetty muovimattoa ja vanerilevyä.

KUVA 9. Ravintolasalin asbestivinyylilaatta

Ravintolasalin lattian havaittiin olevan notkahtanut ulkoseinään päin. Lattiassa on lastulevyn päälle asennettu linoleum-laatta, jonka sidosliima sisältää asbestia. Alapohjarakenteen liikkumisen johdosta lattiapinnoite on halkeillut levysaumojen kohdalta. Lattian puhtaanapitäminen on vaikeaa. Kosteuden ja epäpuhtauksien pääseminen lattiarakoihin voi aiheuttaa mikrobivaurioita.

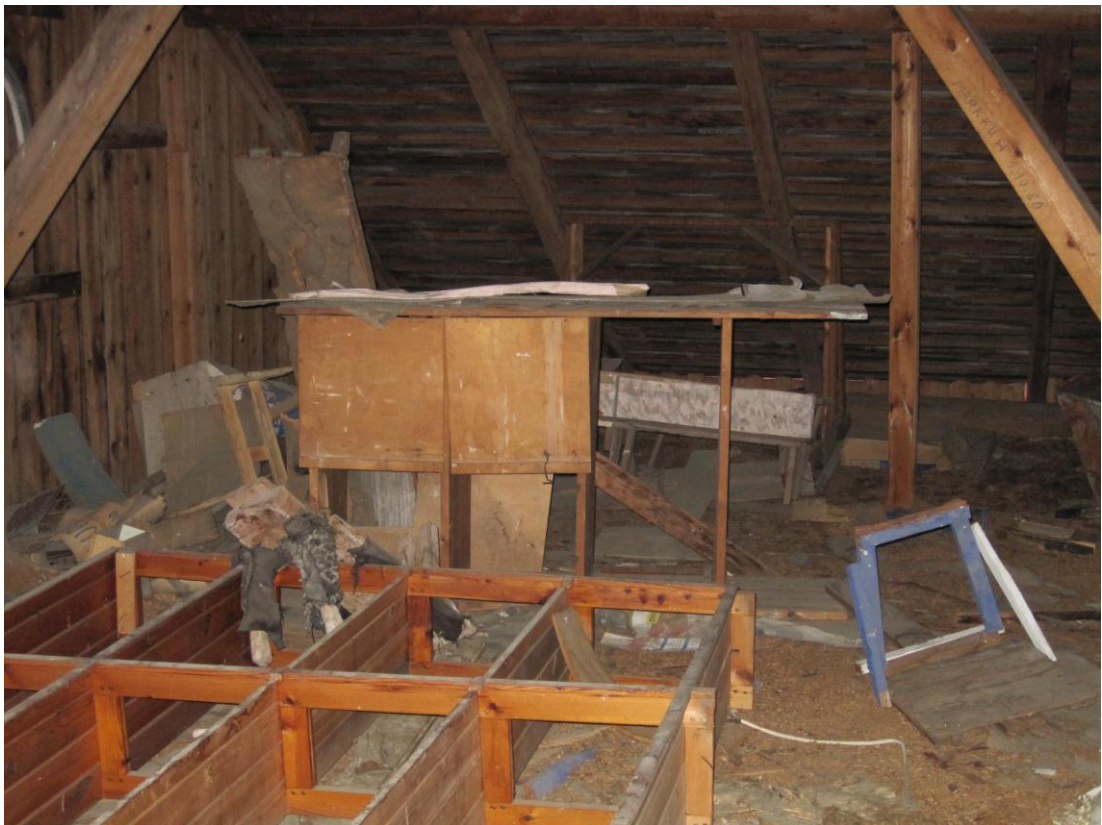
Tarkastuskäyntien yhteydessä todettiin, että rakennuksessa on myös **paloturvallisuuteen** vaikuttavia riskitekijöitä. Ullakolla ja näyttämön alaosassa todettiin olevan suuri määrä ylimääräistä palokuormaa (kuva 10). Kävi ilmi, että kattokannattajat on rakennettu liian lähelle savuhormeja, mikä on aiheuttanut osittaisia palovaurioita kattorakenteissa. Puiset talotikkaat ovat huonossa kunnossa ja ne tulisi korjata. Harjalle menevät lapetikkaat puuttuvat kokonaan, joten ne olisi hyvä asentaa uudelleen.

KUVA 10. Ylimääräinen palokuorma ullakolla

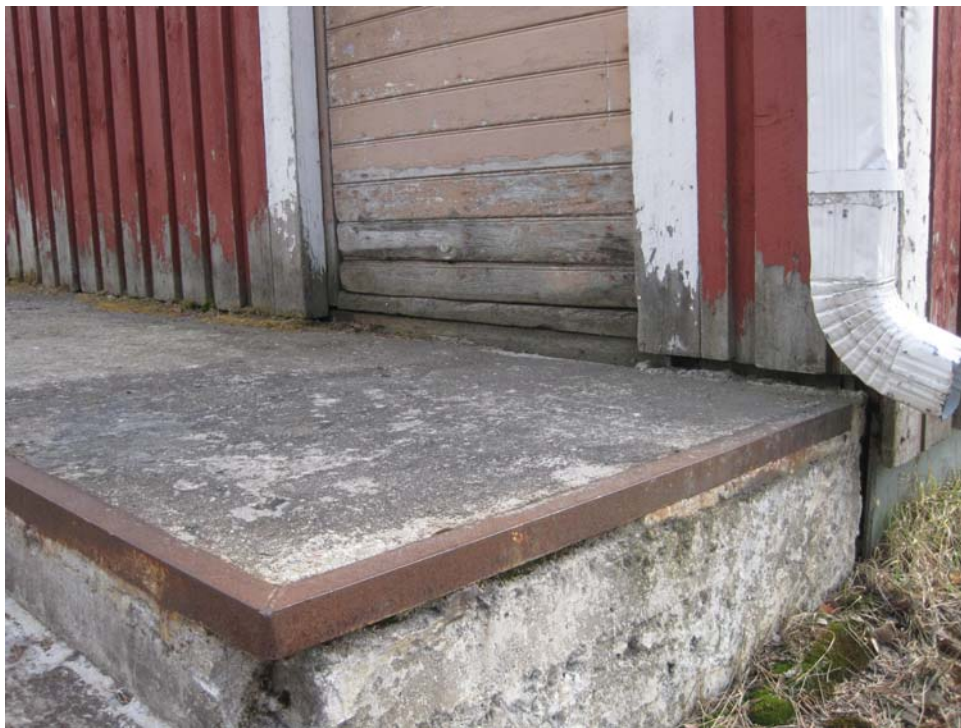
Rakennuksen puurakenteisten **ulko-ovien** kunto todettiin huonoiksi. Ovien alaosat ovat kosteuden vaikutuksesta vaurioituneet. Pohjoisen sivun kuistin betoniportaan pinta on liian lähellä ulko-ovea. Tämä on aiheuttanut kosteuden pääsyn ulko-oveen.

KUVA 8. Paltalinna pohjoinen sisäänkäynti, vaurio

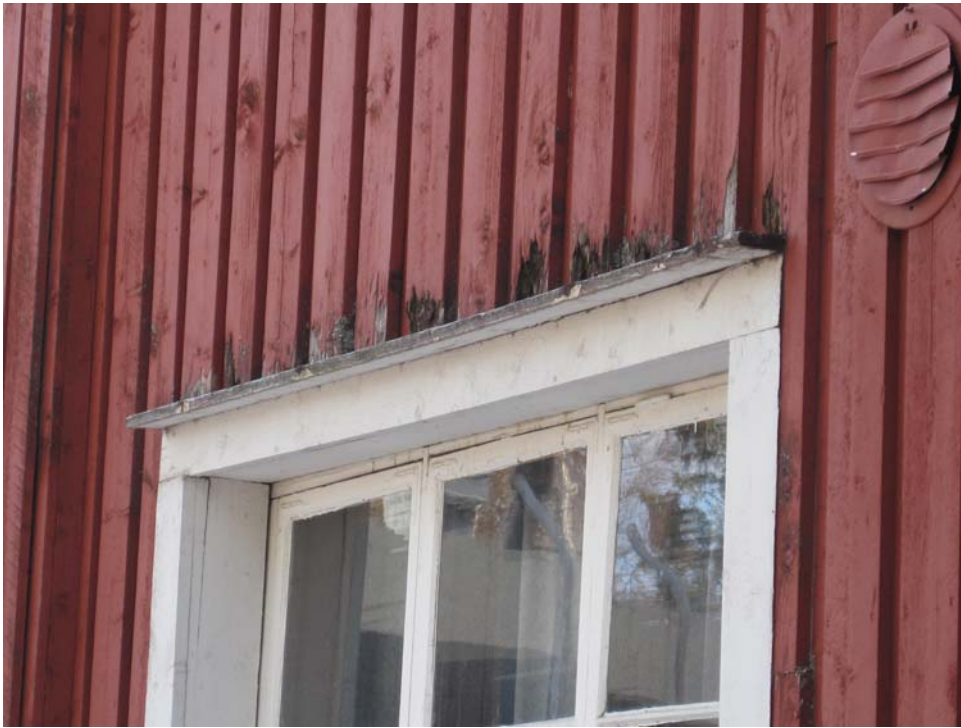
Ikkunat ovat kaksilasisia ja –pokaisia. Ikkunat ovat pääosin aukeamattomia ja saranoimattomia. Muutama ikkuna aukeaa tuulettumista varten. Ulkopuolelta katsottuna ikkunoiden kunto on huono. Ulkopuitteissa todettiin olevan pitkälle edenneitä lahovaurioita. Joiltakin osin ikkunoiden kosteusvaurioituminen on edennyt sisäpuitteisiin saakka.

KUVA 10. Paltalinna ikkuna yläosa, vaurio

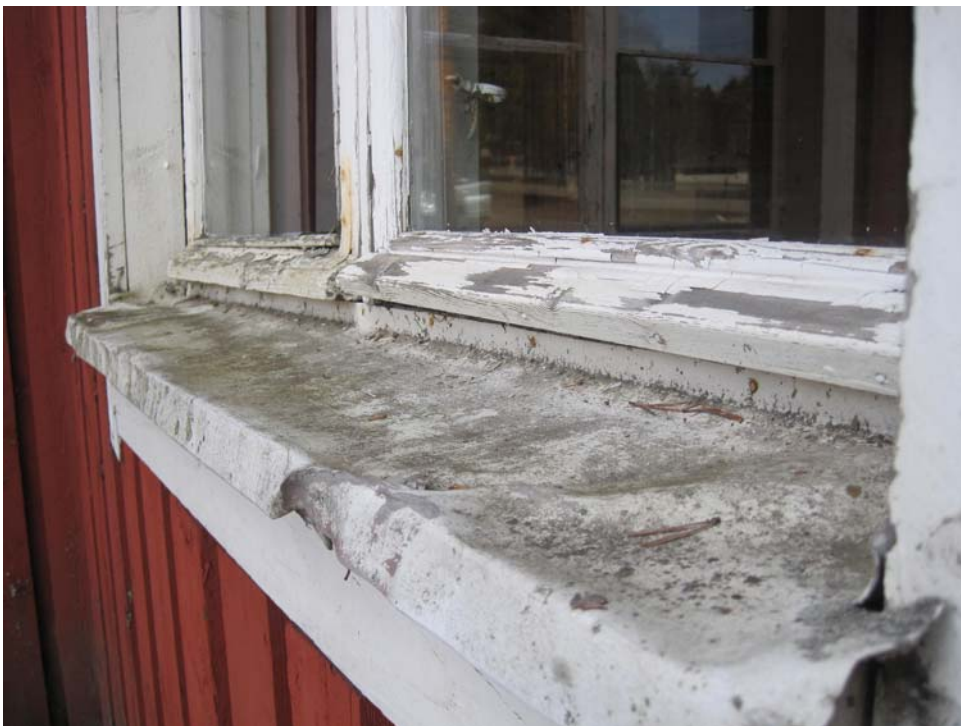
KUVA 11. Paltalinna ikkuna alaosa, vaurio

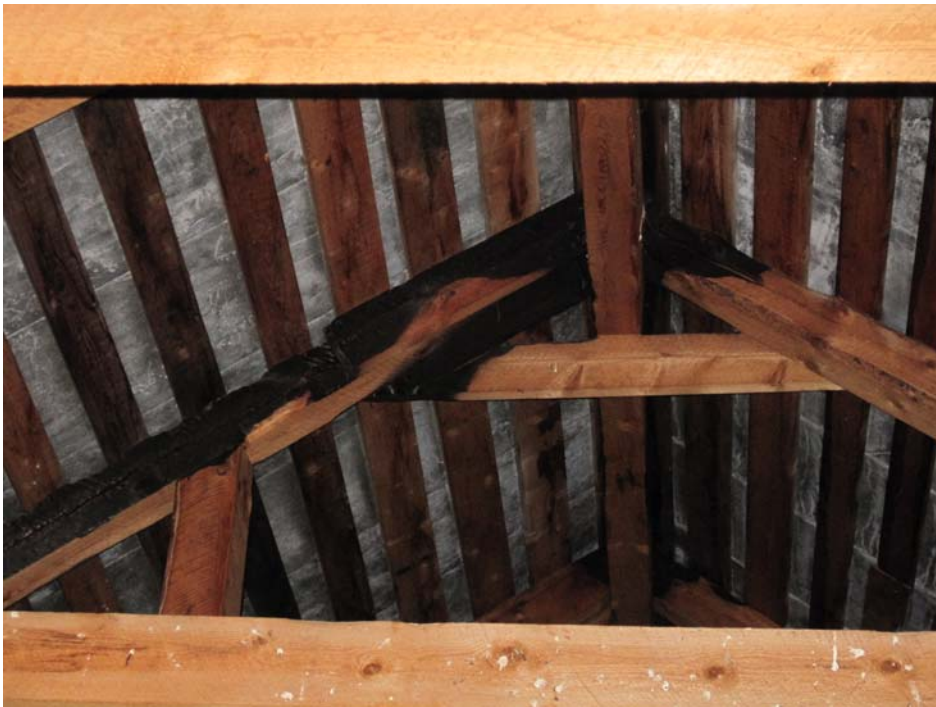
KUVA 15. Paltalinna, yläpohja, vaurio
