**RINTAMAMIESTALON KUNTOARVIO
JA KORJAUSSUUNNITELMA**

Antti Muhonen
Opinnäytetyö
Kevät 2011
Rakennustekniikka
Oulun seudun ammattikorkeakoulu

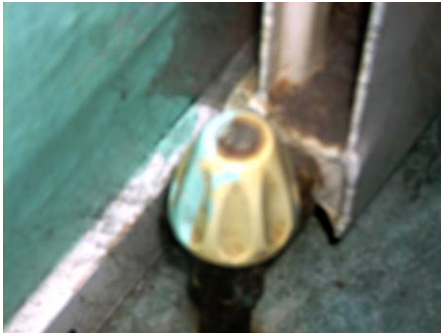
Patterin venttiilit tulisi uusia lähiaikoina

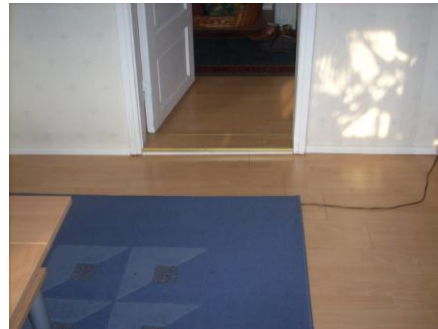
Alakerran lattia on painunut

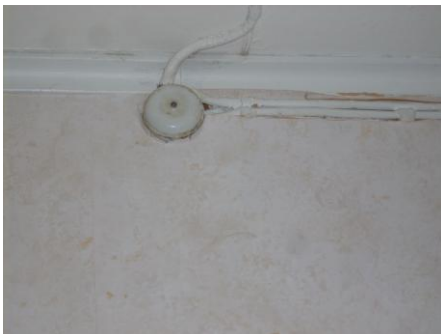
Kiinteistön sähköistyksessä on parantamisen varaa

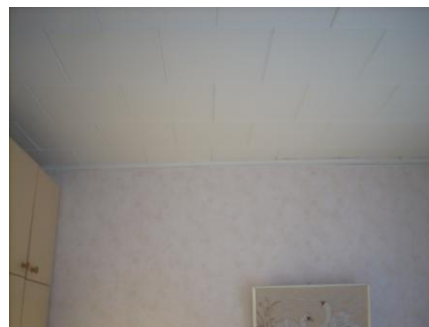
Välipohjassa on painumisen aiheuttamia muutoksia

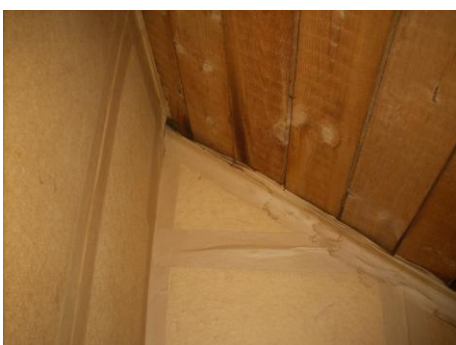
Yläpohjarakenteet ovat säilyneet moitteettomassa kunnossa

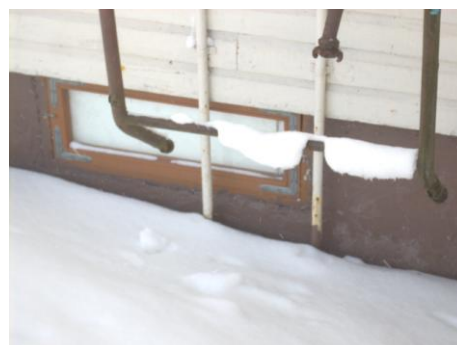
Alapohjan tuuletukseen tarkoitetut ilmanottoaukot on talven ajaksi peitetty väliaikaisella ikkunoilla

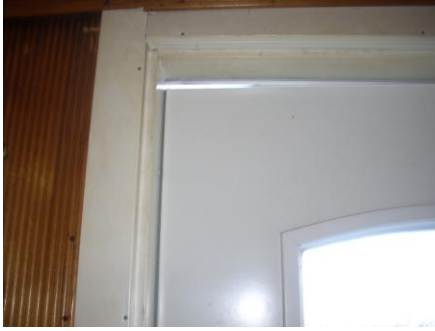
Routaeristeitä ja salaojituksia ei havaittavasti ole asennettu. Perustusrakenteista ei tehty havaintoja, mitkä viittaavat perustusrakenteiden epänormaaliin painumiseen. Talviaikaan kuistilla esiintyy pienimuotoista routaliikettä. (Kuva 4.)

KUVA 4. Kuistilla esiintyy routaliikettä.

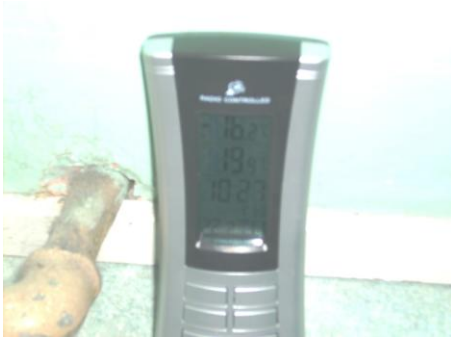
Alapohjarakenteista ei tehty havaintoja, *mitkä viittaavat rakenteissa oleviin vakaviin rakenneaurioihin*. Päärakennuksen lattiarakenne on paikoitellen epätasainen, mikä voi johtua rakenteiden vähäisestä painumisesta tai routaliikkeistä. Piharakennuksen maanvarainen betonilaatta on varsin epätasainen ja siinä esiintyy routaliikkeitä. Päärakennuksen lattianrajasta mitattu lämpötila poikkeaa vain 1.3 astetta 1 metrin korkeudelta mitatusta. (Kuva 5.)

KUVA 5. Lämpötila lattianrajassa +19.9 C°. Ulkona -16.2 C°.

Tarkastusajankohtana ei pystytty luotettavasti selvittämään rakenneratkaisuja. Rakenteen toimiessa alapohjarakenteena tulisi sen tuuleuksesta huolehtia (RT – 10854/ RakMk C2). Päärakennuksen osalla ei syytä erityisiin toimenpiteisiin, ellei mahdollisen lisäeristyksen yhteydessä oikaista alapohjarakenteen epätasaisuutta. Piharakennuksen osalta tulisi selvittää täsmällisemmin alapohjan rakenneratkaisut ja ulkopuolinen routaeristäminen. Routaliikkeet voivat johtaa halkeamiin ja vesieristyskerroksen pettämiseen.

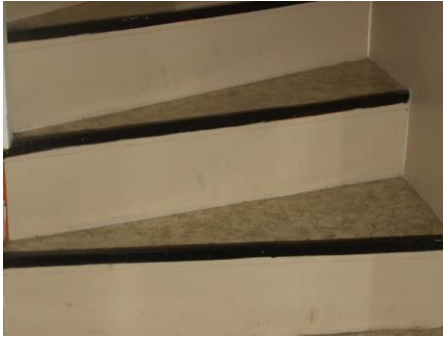
KUVA 6. Porrasaskelmat eivät täytä nykyisiä määräyksiä (RT – 10854/ RakMK C2).

Kokonaisuudessaan kantavissa pysty- ja vaakarakenteissa ei havaittu merkittäviä rakenteellisia vaurioita lukuun ottamatta lieviä vaakarakenteiden epätasaisuuksia. Yläkertaan johtavien portaiden askelmat eivät täytä nykypäivän vaatimuksia (RT – 10743).

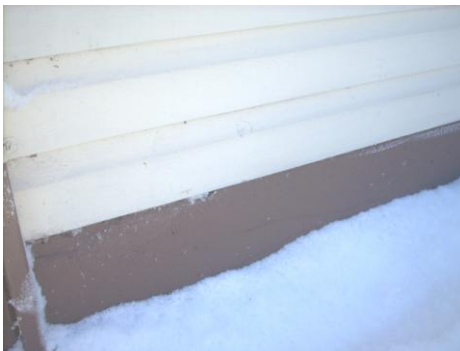
Julkisivuvuorauksen takana ei havaittu vaadittua tuuletusrakoa. Ohje-arvon mukaan vaakavuorilaudoituksen takana tulisi olla vähintään 25 millimetrin harvalaudoitusta pystyyn asennettuna. (RT – 82101820). (Kuva 7.)

KUVA 7. Ulkoseinästä puuttuu tuuletusrako.

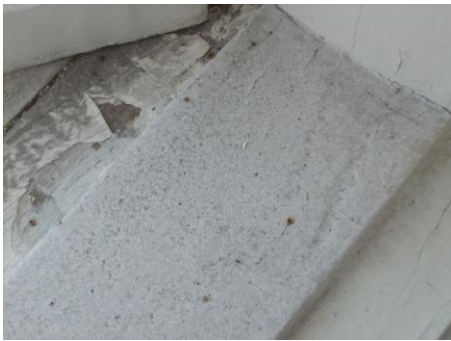
Ikkunoiden ulkopuitteissa esiintyi vähäistä pintarakenteen hilseilyä. (Kuva 8.)

KUVA 8. Ikkunoiden maalipinta tulisi uusida. Muilta osin ikkunat ovat hyväkuntoisia.

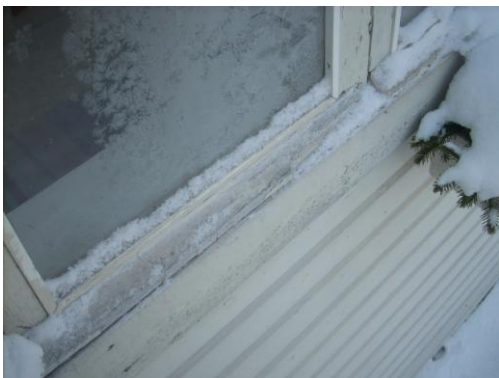
Alkuperäisissä ikkunoissa on puutteelliset pellitykset. (Kuva 9.)

KUVA 9. Puuttuvat ikkunapellitykset.

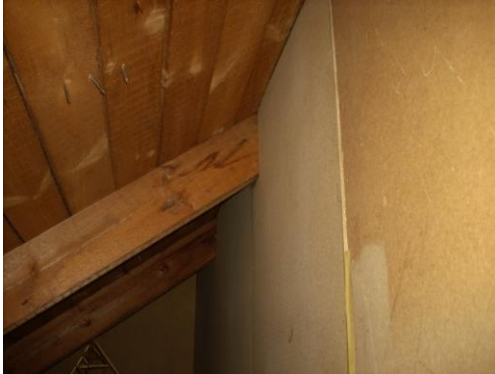
KUVA 10. Yläpohjarakenne on tyydyttävässä kunnossa.

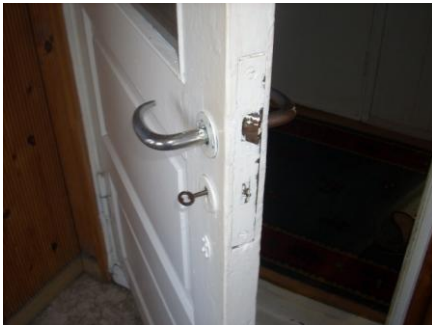
KUVA 11. Tuulikaapin ovi tulisi vaihtaa lämpöoveksi.

Suosittelaa tuulikaapin ja eteisen välille lämpö-ovea. (Kuva 11.)

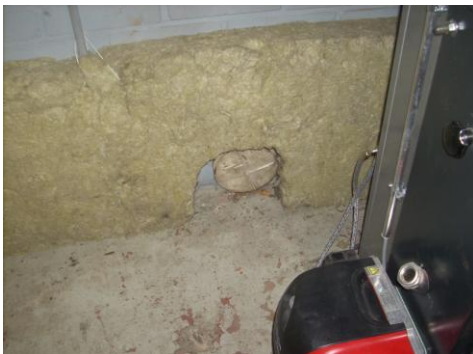
Kiinteistöön liittyvät tekniset tilat tyydyttävässä kunnossa. Seinän alaosiin on asennettu irrallinen mineraalivilla kaistale. (Kuva 12.)

KUVA 12. Teknisessä tilassa on irrallinen mineraalivilla eriste.

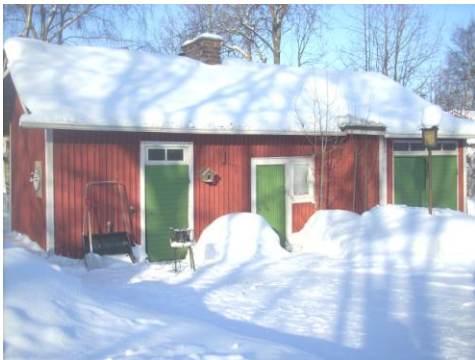
KUVA 13. Piharakennus on maanpintaan nähden matalalla.

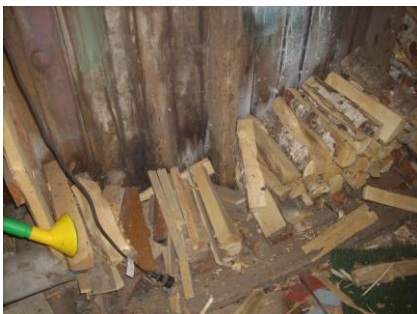
Rakennuksen runko on maanpintaan nähden matalalla, mistä johtuen seinärakenteiden alaosissa esiintyy kosteuden aiheuttamia jälkiä. (Kuva 14.) Alkuperäinen vesikate on aikaisemmin vuotanut, mistä johtuen yläpohjan alapinnassa näkyy väri vaihteluita.

KUVA 14. Kosteusvaurio rungon alaosassa.

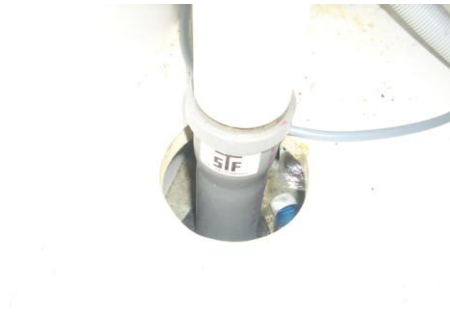
Käyttövesiputkistossa ja sen toiminnassa ei ole havaittu puutteita tai vuotoja. Sulku- ja linjasäätöventtiilit ovat osittain alkuperäisiä. Keittiössä ja saunassa on uusittu vesijohtoja. Keittiön allaskaapista puuttuu vesieristysmatto. (Kuva 16.) Astianpesukoneen ja jääkaapin alta puuttuvat vedenohjauskaukalot.

KUVA 16. Allaskaapista puuttuu vesieristys.

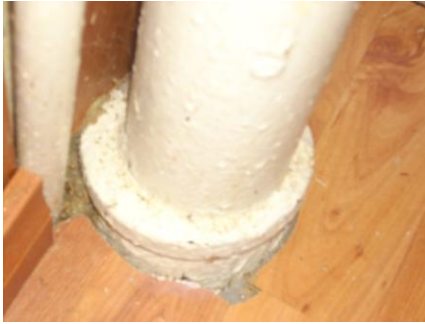
Vesikatolle johtava viemärin tuuletusputki on valurautaa.(Kuva 17.) Tuuletusviemärin eristettä yläpohjassa ei voitu varmuudella havainnoida. Viemäriverkoston toiminnassa ei ole esiintynyt puutteita.

KUVA 17. Rakennuksen sisäpuolinen viemärointi on osittain valurautainen.

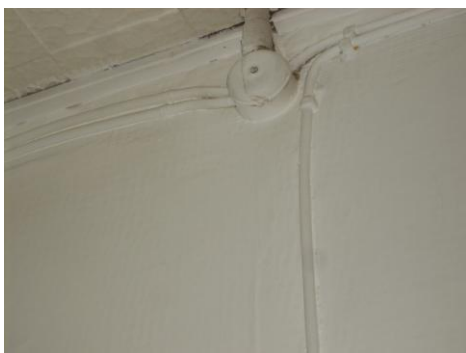
Kiinteistön sähköjärjestelmä on pääasiallisesti alkuperäinen, mutta remontoitujen tilojen pintasähköistystä on paikoin uusittu. (Kuva 19.)

KUVA 19. Sähköasennukset ovat osittain alkuperäisiä.

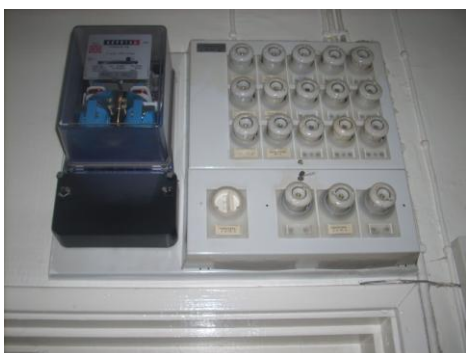
KUVA 20. Sähköpääkeskus tulee uusittavaksi lähiaikoina.

Sähköpääkeskuksen vaihtaminen automaattisulakkeiseksi on ajankohtaista. (Kuva 20.)
