Opinnäytetyö

**BETONISEN PIHALAATASTON
ERIKOISTARKASTUS**

Heikki Vanne

Betonisen pihalaataston erikoistarkastus

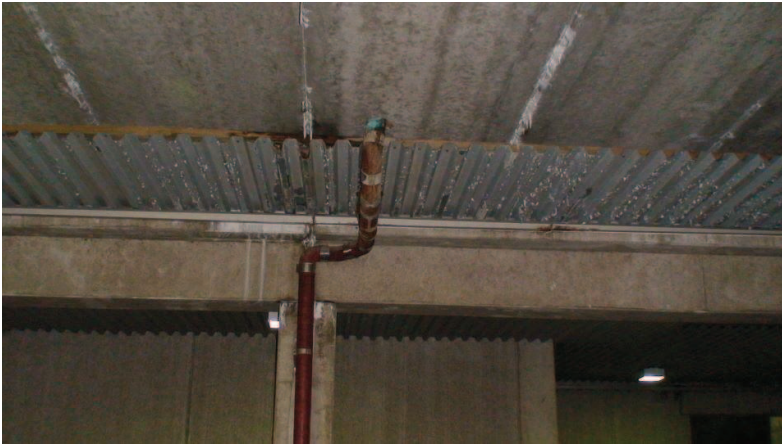
Laataston vesivuotojen haittoja alapuolella kulkevalle liikenteelle on vähennetty asentamalla rännejä ja peltejä johdattamaan veden pois esim. autopaikoituksen päältä.

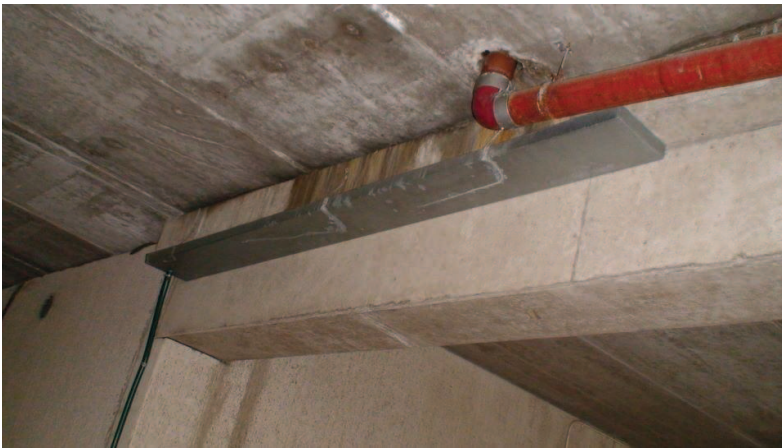
Yksittäinen ontelolaattojen päätyvuoto ja syöksytorven ulkopuolitse tihevä vesi johdatetaan pellillä sivuun josta puutarhaletkulla maahan.

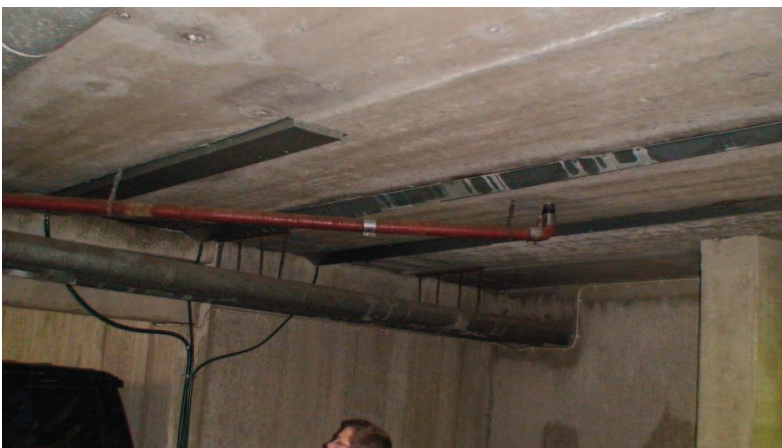
Yksittäisiä pitkittäissuuntaisia saumoja on piilotettu ränneillä ja vesi kootaan päästä pienillä puutarhaletkuilla alas maahan

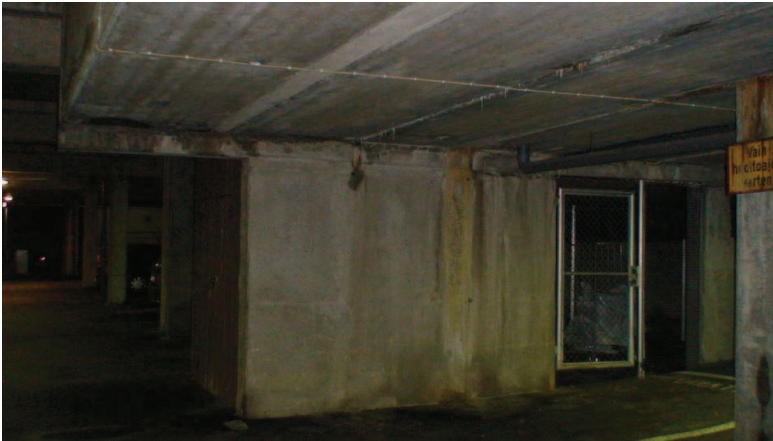
Erittäin vakavia vesivuotoja alapuolella laattojen saumoista, eritoten vanhemmissa osissa (tontit 1 ja 3) (LIITE 9). Osiin vesivuotoja on tehty paikallinen ränni johtamaan vedet pois autopaikoituksen päältä. Näiden vesivuotojen laajuutta tai vakavuutta ei voitu todeta. Kalkkihärmettä on havaittavissa ontelolaattojen tuuletusreikien ympärillä kaikilla alueilla (eniten tonteilla 1 ja 3). Itätuulenkujan laataston alkupää (Itätuulenkuja 1) vuotaa erittäin vakavasti koko leveydeltään. Alapinta on kokonaan suojattu pelleillä. Näiltä osin vaurioiden vakavuus ja laajuus päätelty palkeille valuvasta vedestä. Itätuulenkuja 1C sisäänkäynnin lähellä useita hakateräksiä esillä talon ja laataston välisessä betonivalussa. Itätuulenkuja 7:n tontilla kolmen palkin hakateräkset osittain näkyvissä (teräkset aivan liian pinnassa). (LIITE 14)

Laajoja vesivuotoja on eritoten Itätuulenkuja 1:den ja 3:men alueilla.

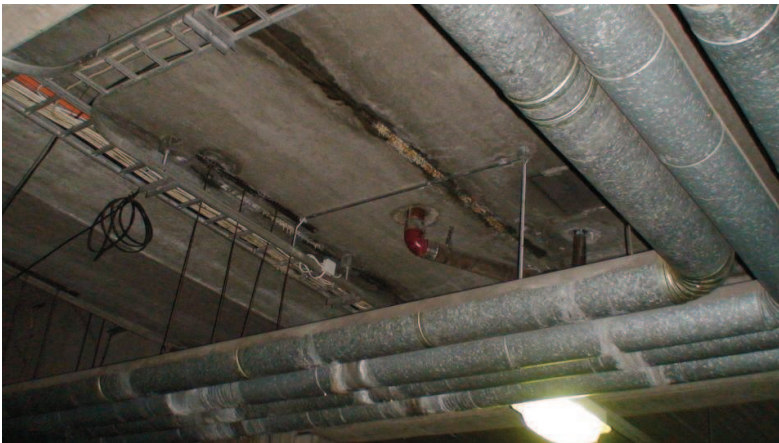
Kalkkihärme likaa ja vaurioittaa alapuolisia rakenteita ja putkia

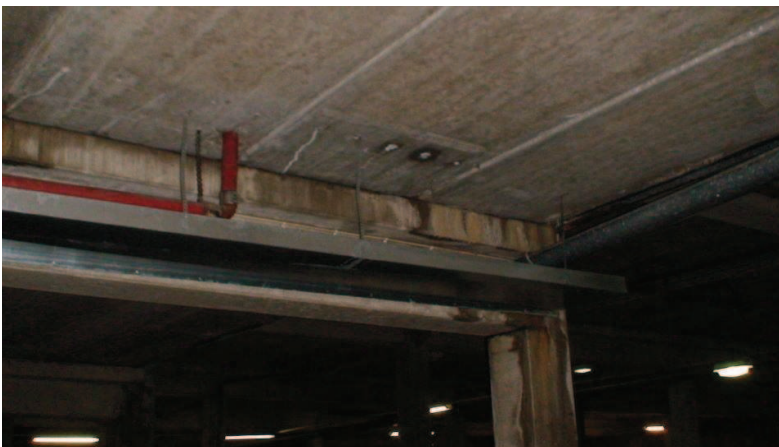
Ontelolaattojen saumojen vesivuodot vaurioittavat kaikkia alapuolisia rakenteita.

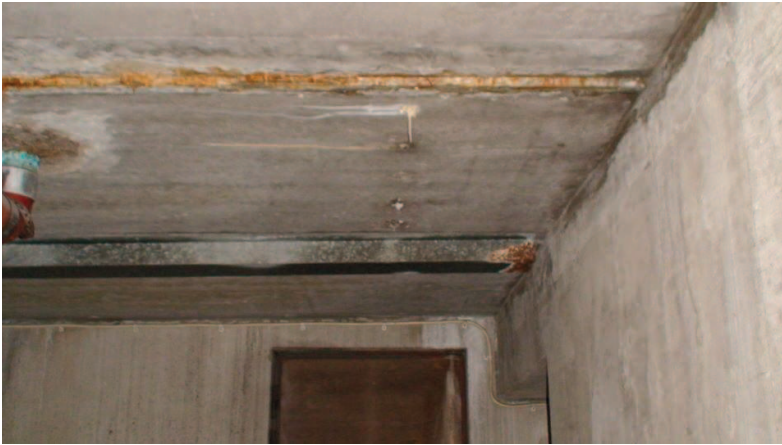
Ontelolaattojen tuuletusreiät ovat paikoin pahoin kalkkihärmeessä ja jopa ummessa.

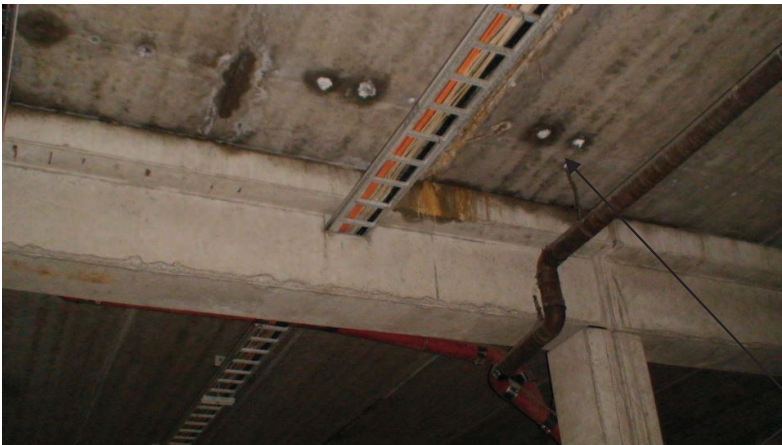
Osissa onteloissa on selkeästi kosteutta sisällä, koska umpeutuneiden tuuletusreikien ympäristöt ovat selkeästi märät.

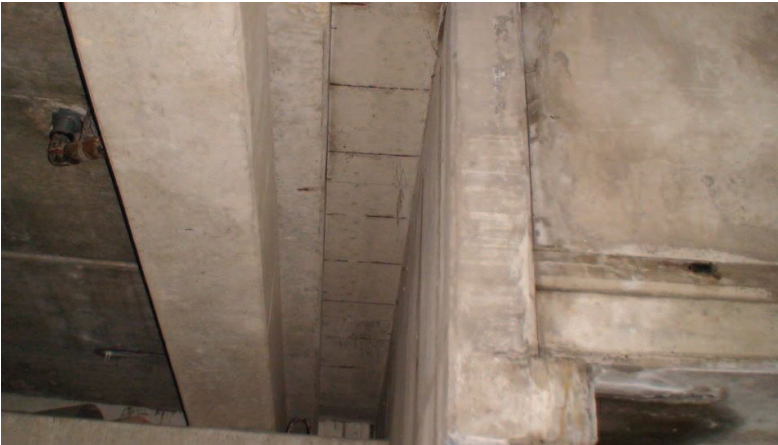
Hakateräksiä pinnassa Itätuulenkuja 1C sisäänkäynnin yläpuolella.

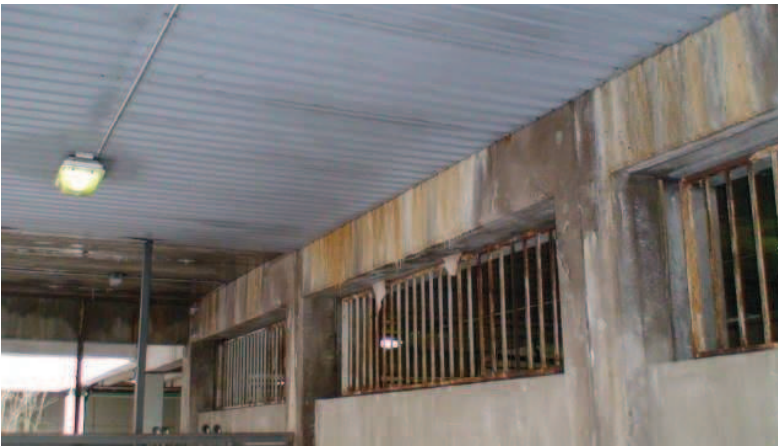
Pahin laajamittainen vesi-
vuoto on heti laataston alussa
Itätuulenkuja 1:ssä. Laataston
päätty ja pitkittäiset saumat
vuotavat koko leveydeltä,
n.60 m matkalla, ja vaurioitta-
vat alapuolisia rakenteita.

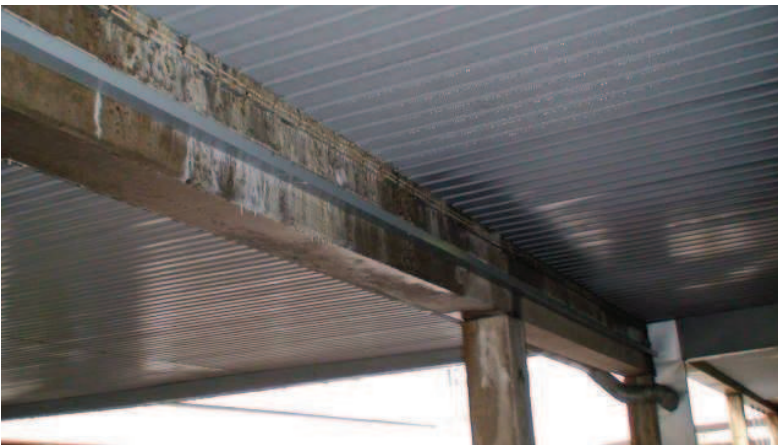
Laataston alkuosa on myös
kokonaan suojattu pelleillä,
jotta vuotava vesi ei sotkisi
alapuolella olevia autoja.

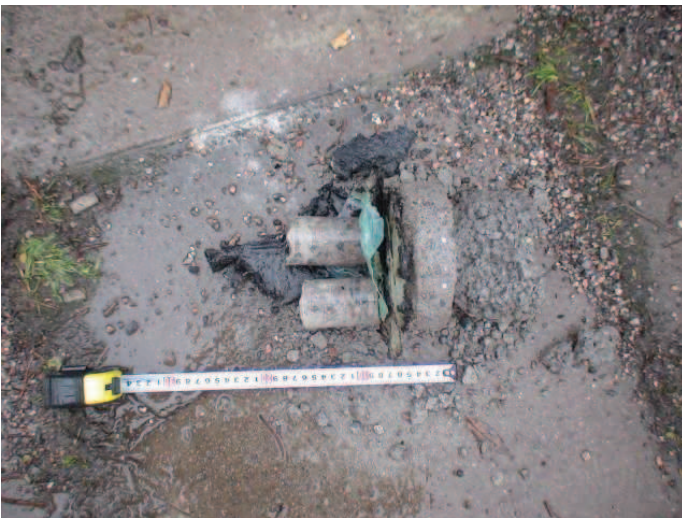
Kaikkia avauskohtia yhdistävä tekijä oli vedeneristeen irrallisuus kansilaatasta. Kuudessa avauskohdassa eriste on irrotettu kaikista pinnoista muovikalvojen avulla. Vedeneriste ei ollut yhdessäkään kohdassa kiinni kansilaatassa.

Suojabetoni oli paikoin pahoin rapautunutta ja usein hyvin epätasalaatuista.

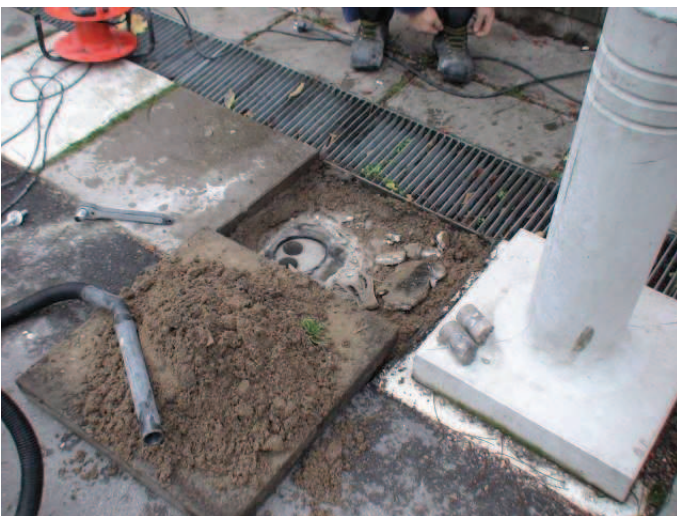
Laattojen alla käytetty tasoite vaihteli hiekasta soraan. Lisäksi osa laatoista oli "upotettu" tasoitevaluun, mutta laatat ovat kuitenkin jääneet laajalti siitä irti tai ovat irronneet siitä ajan saatossa.

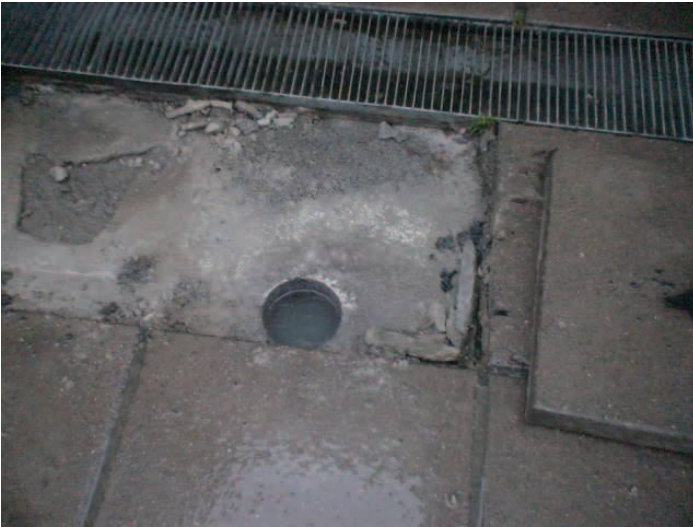
Pintarakenteissa virtaava vesi täytti hetkessä kaikki avauskohdat. Kuvassa pihalaatan alta on porattu 200 mm pitkä suojabetoninäyte ja veden pinta nousi 170 mm vedeneristeen pinnalta.

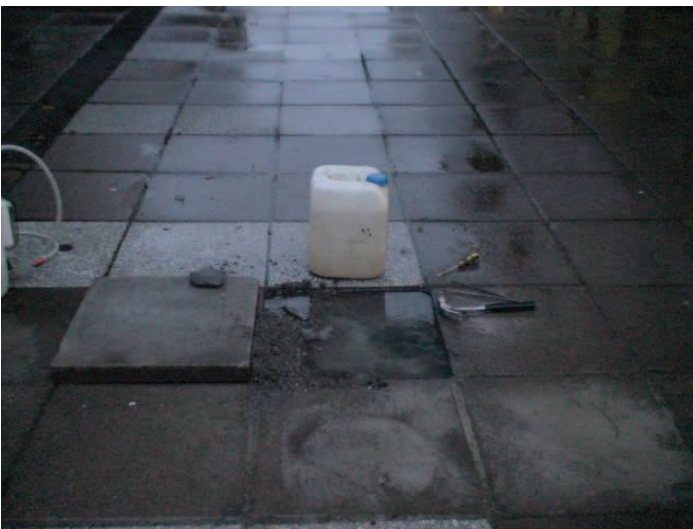
Kävelykujalla sivuun nostettu pihalaatta näytteenottokohdassa kertoo veden korkeuden sateella; vain 20 mm pihalaattojen pinnasta alaspäin. Matkaa vedeneristeseen on 130 mm.

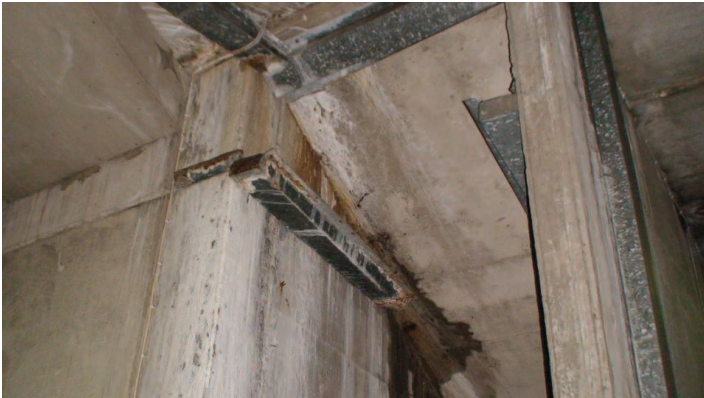
Piha-alueiden pienissä portaikoissa on myös havaittavissa vakavaa rapautumaa ja rappujen pintalaattojen irtoamisia. Kalkkihärmettä on yleisesti toisen tai kolmannen askeleen jälkeen. Vauriot ovat havaittavissa kauttaaltaan kaikissa portaikoissa koko tutkimusalueella.

Maantasolta kannelle johtavat portait (3 kpl) vuotavat kaikki vakavasti. Vedeneristeen huono kunto tai sen puuttuminen on aiheuttanut hyvin pitkäaikaista vuotoa ja rapautumista etenkin portaiden askelmassa.

- Rapautuneen betonin poistaminen ja korjaus valamalla.
 - Rapautuminen.
- Vaurioituneiden askelmalaattojen uusiminen.
 - Irtonaiset askelmalaatat ovat vaarallisia portaiden käyttäjille.
- Vesivuotojälkien poistaminen.
 - Vesivuotojälkien poiston jälkeen nähdään mahdolliset uudet vesivuotopaikat (ei toivottavat).

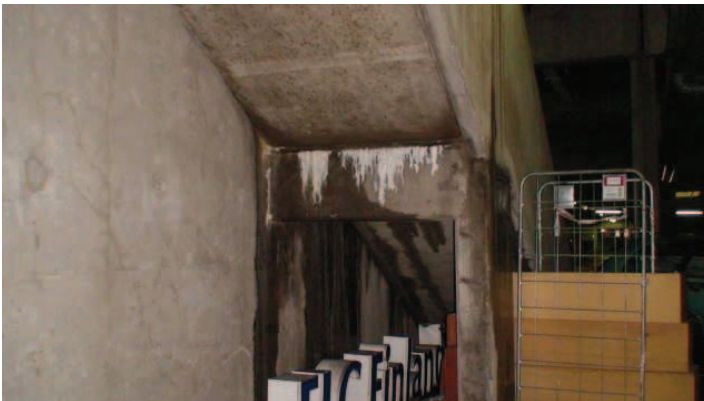
Alapinnat eivät ole pahasti rapautuneet, ainoastaan vesivuotojälkiä on melko paljon.

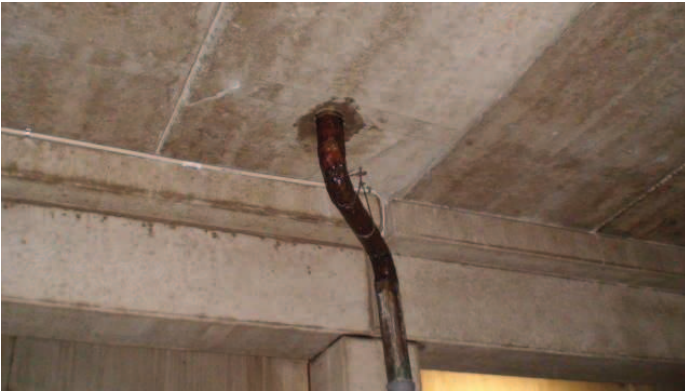
Syöksytorvien ulkopuolista vesivuotoa on tutkimusalueella noin 20 kpl. Niistä noin kymmenessä (10) yläpäät ovat irti kaivoista.

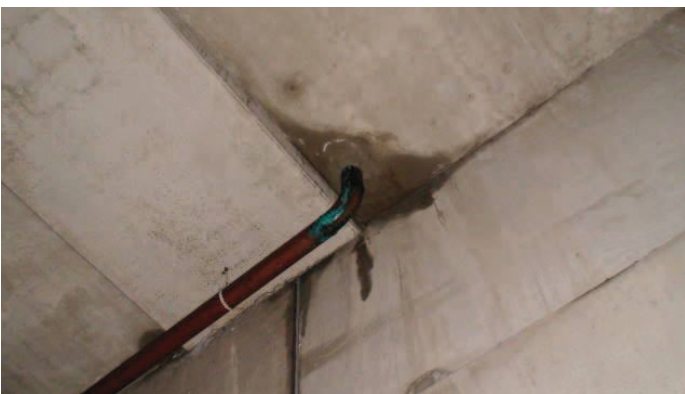
Kerran paikattu vuotava syöksytorven yläpää (Itätuulenkuja 5).

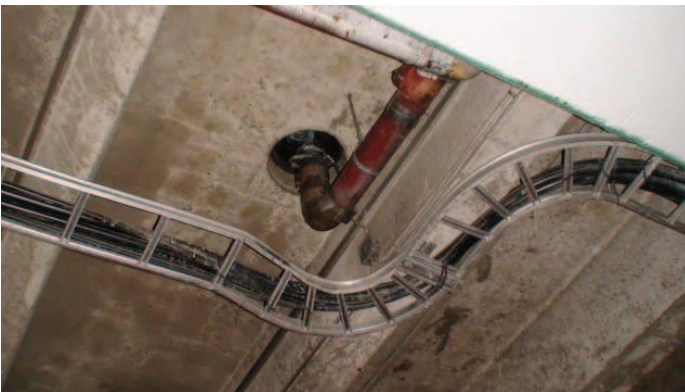
Kujalla, Stockmannin parkkipaikan sisäänajon kohdalla, yksi irttonainen syöksyputken yläpää. Kuvassa kannen läpi paistaa päivä.

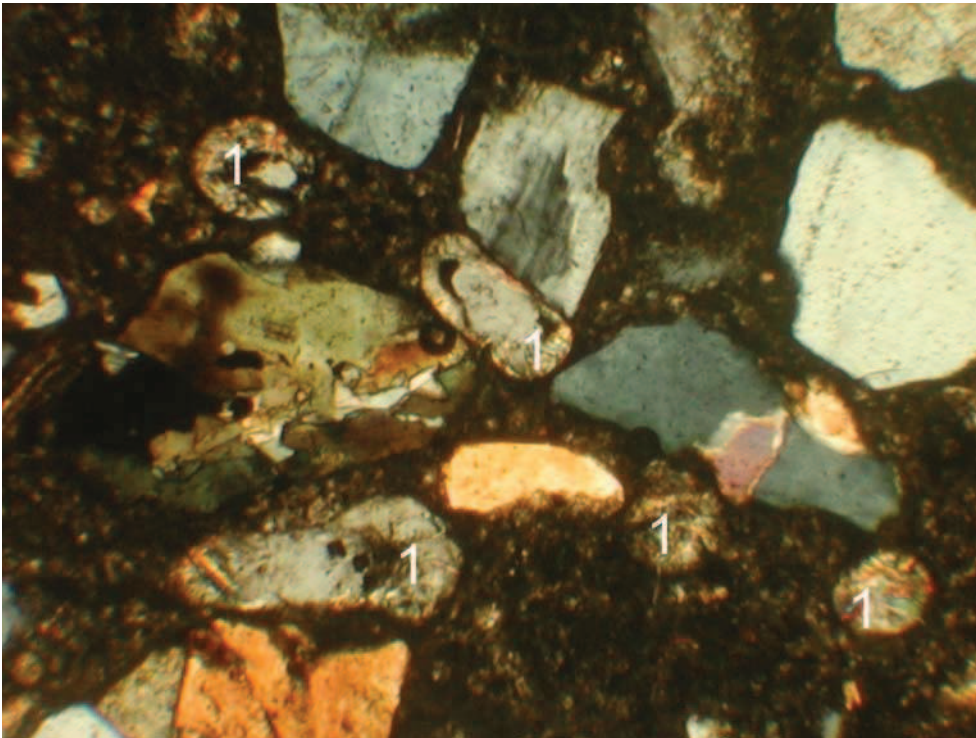
Kannen yläpinnoissa (KYP1.1, KYP4.1, KYP5.1) huokostiloihin on kiteytynyt erittäin runsaasti ettringiittiä. Kiteytymät ovat syntyneet betonin varhaisen kosteuden aikana tai/ja ne ovat aiheutuneet myöhemmästä kosteusrasituksesta. Ettringiitin paisuminen voi aiheuttaa/edistää rapautumista.

Kuva 1 (näyte KYP1.1). Huokostiloihin on kiteytynyt runsaasti ettringiittiä ja kalsiumhydroksidia (1). Pienimmät suojahuokokset ovat usein umpeutuneet. Kuvan pidemmän sivun pituus on 1,3 mm.

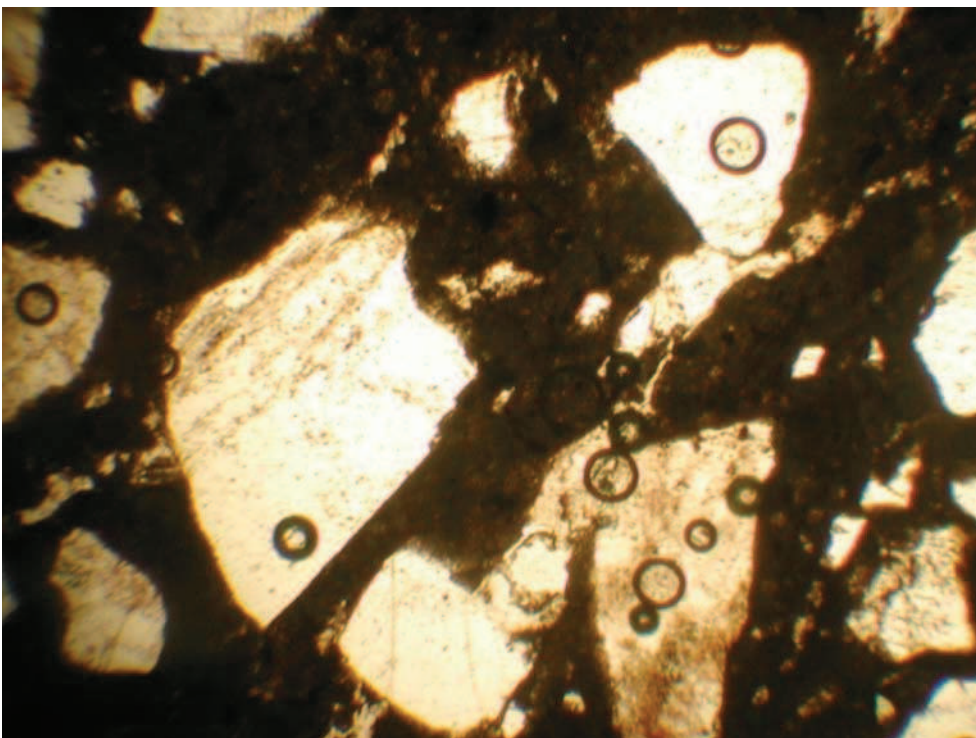
- Näytteessä KYP 5.1 olevassa betoniosassa on kauttaaltaan suuntautunutta mikrorakoilua ja rakomaisia huokostiloja.
- Näytteiden KYP 1.1 sekä KYP 4.1 (kantava laatta) huokosiin ja mikrorakoihin on kiteytynyt yleisesti kalsiumhydroksia sekä ettringiittiä. Näytteissä KYP 2.1, KYP 5.1 sekä KYP 7.1 kiteytymiä oli vain vähän. Lisäksi näytteessä KYP 2.1 on yksittäinen rakomainen huokostila (pituus 7,8 mm, leveys 0,09 mm) umpeutunut kalsiumhydroksilla, karbonaatilla ja ettringiitillä. Näytteen KYP 5.1 läpi ulottuvaan osittain avonaiseen valusaumaan on myös kiteytynyt ettringiittiä.

Kuva 2 (näyte KYP5.1). Kannen yläpinnan betoniosassa on runsaasti suuntautuneita mikrorakoja/ rakomaisia huokostiloja, jotka ovat usein umpeutuneet ettringiitillä. Betoni on ilmeisesti jäätynyt. Kuvan pidemmän sivun pituus on 1,5 mm.

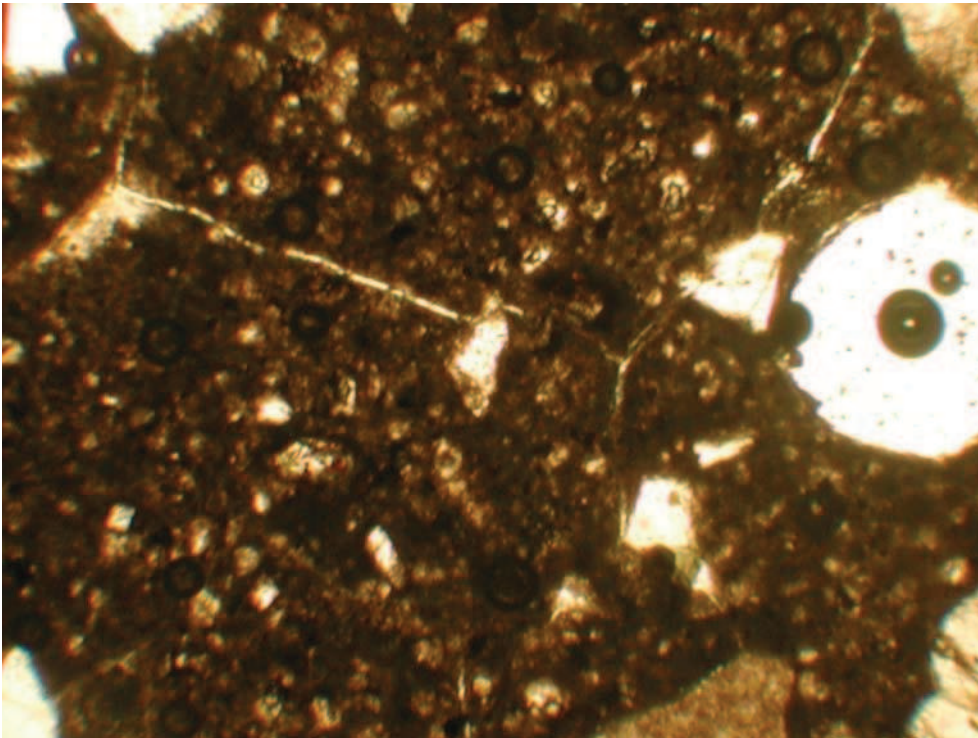
Kuva 3 (näyte KYP7.1). Kannessa on suhteellisen paljon todennäköisesti kuivumiskutistumisen aiheuttamaa säröilyä, mikä voi hieman heikentää betonin säilyvyyttä. Kuvan pidemmän sivun pituus on 1,3 mm.

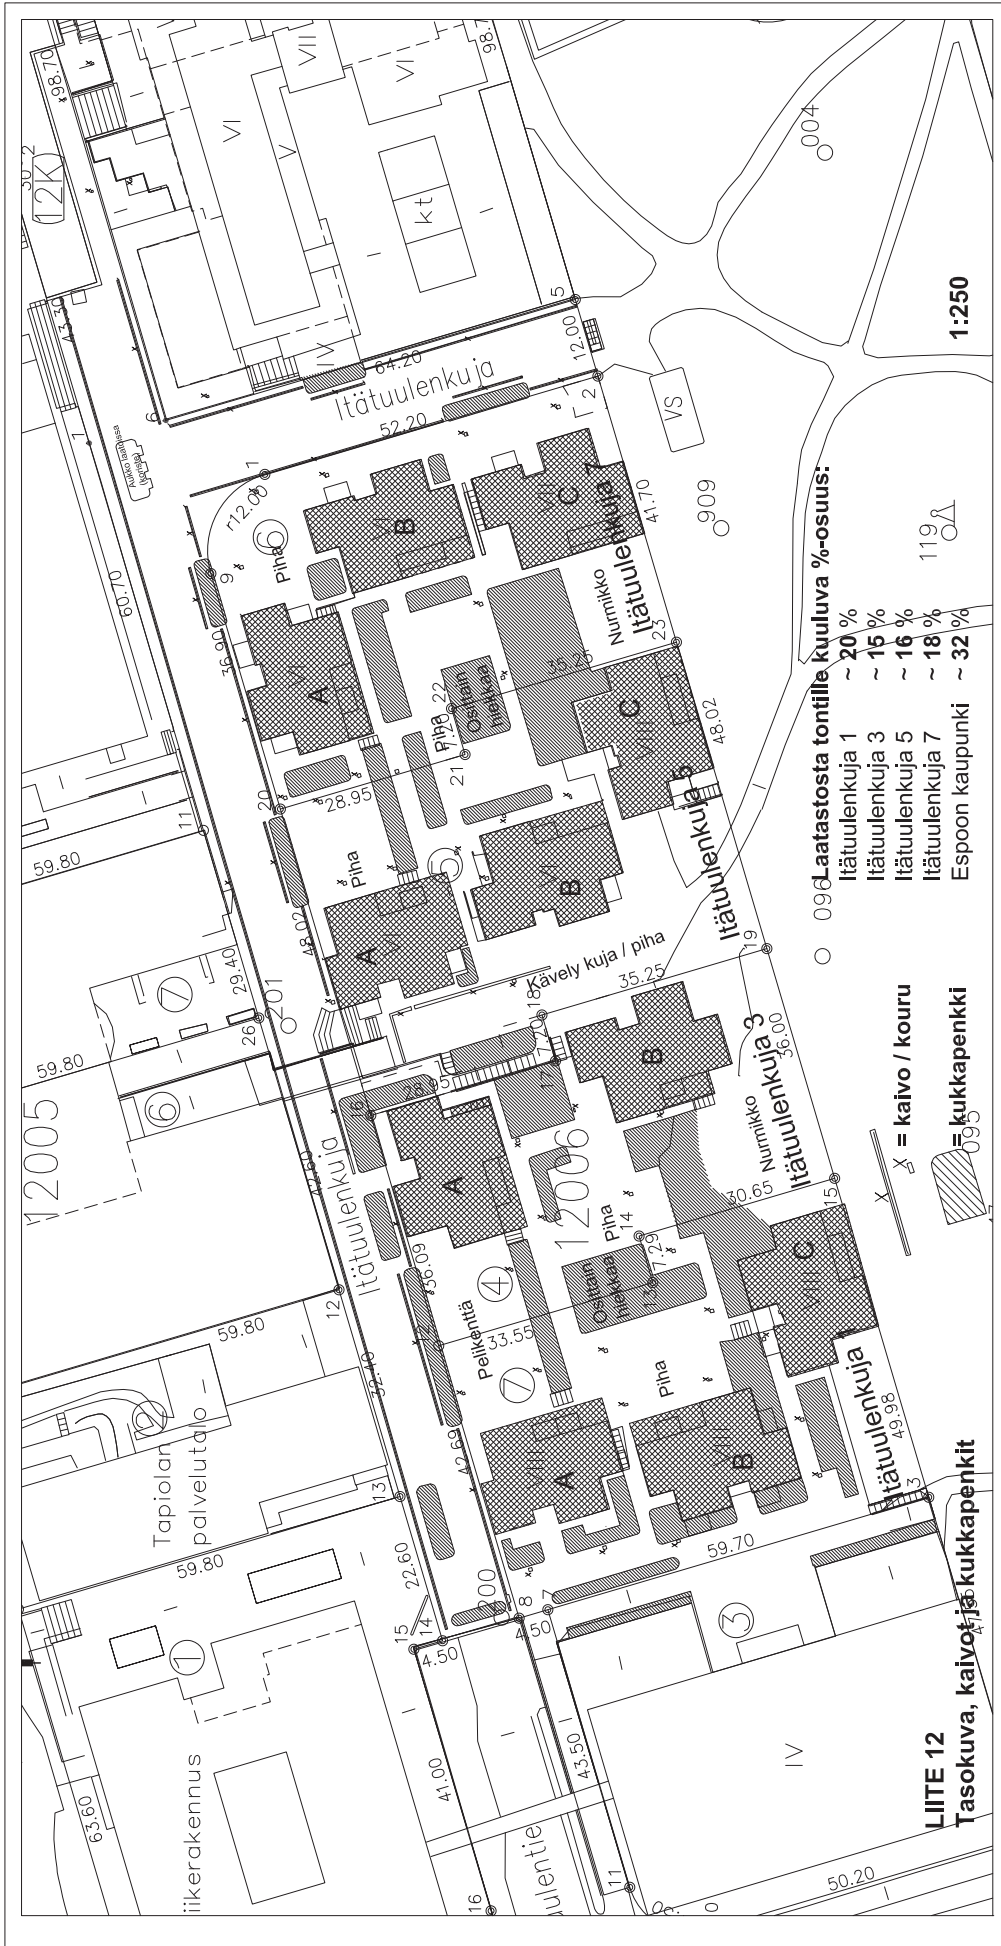
LIITE 12
Tasokuva, kaivot ja kukkapenkit

Pahin yksittäinen sadevesikaivon vaurio on Itätuulenkujan 1:n ja 3:n yhteisen asfaltoidun kentän paha syöpymä. Itse kaivonkansi on tippunut noin 20 mm ja asfalttia on syöplynyt kaivon ympäriltä noin 0,5 m². (LIITE 12)

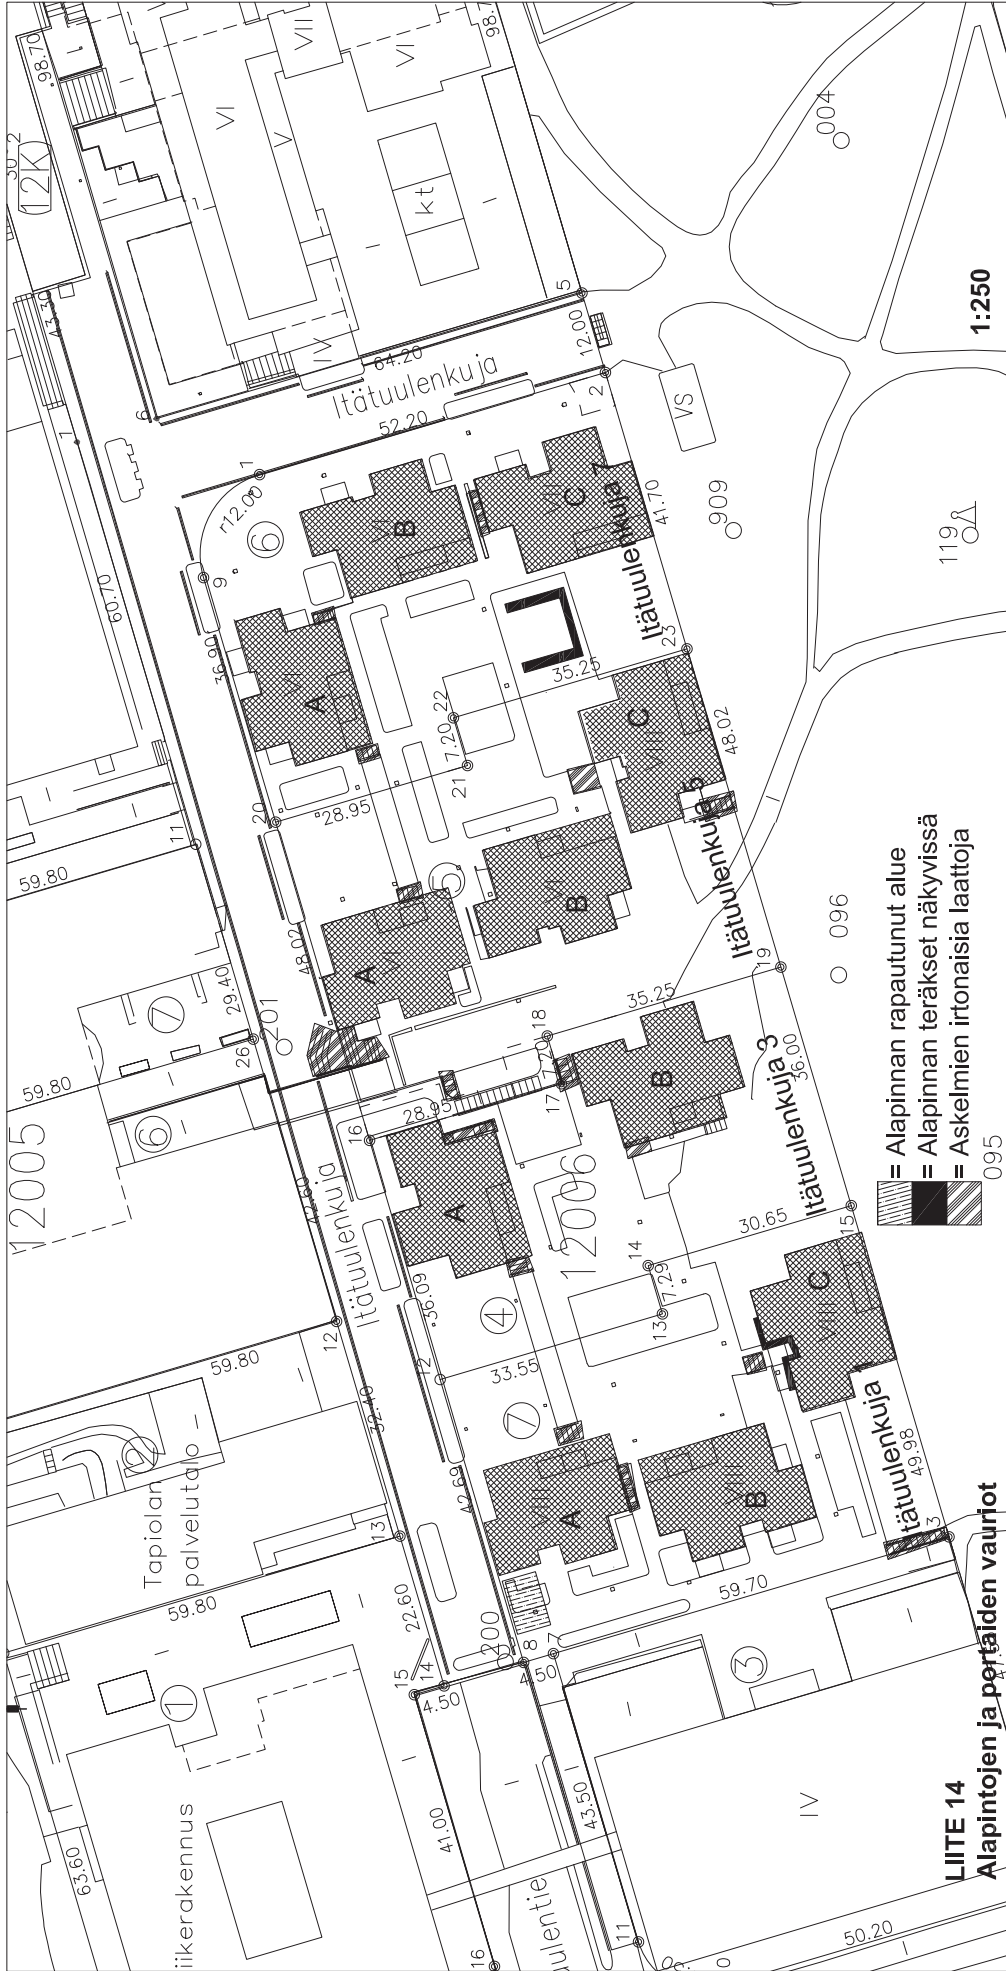
LIITE 14
Alapintojen ja portaiden vauriot

- ▨ = Alapinnan rapautunut alue
- ▧ = Alapinnan teräsket näkyvissä
- = Askelmien irtoneaisia laattoja
