# OULUN LIIKENNEVALOLIITTYMIEN TURVALLISUUSTARKAS- TELU

Eemeli Lamsijärvi  
Opinnäytetyö  
Kevät 2020  
Rakennus- ja yhdyskuntatekniikan  
tutkinto-ohjelma  
Oulun ammattikorkeakoulu

Opinnäytetyön nimi englanniksi: Safety Review of Traffic Light Intersections in Oulu

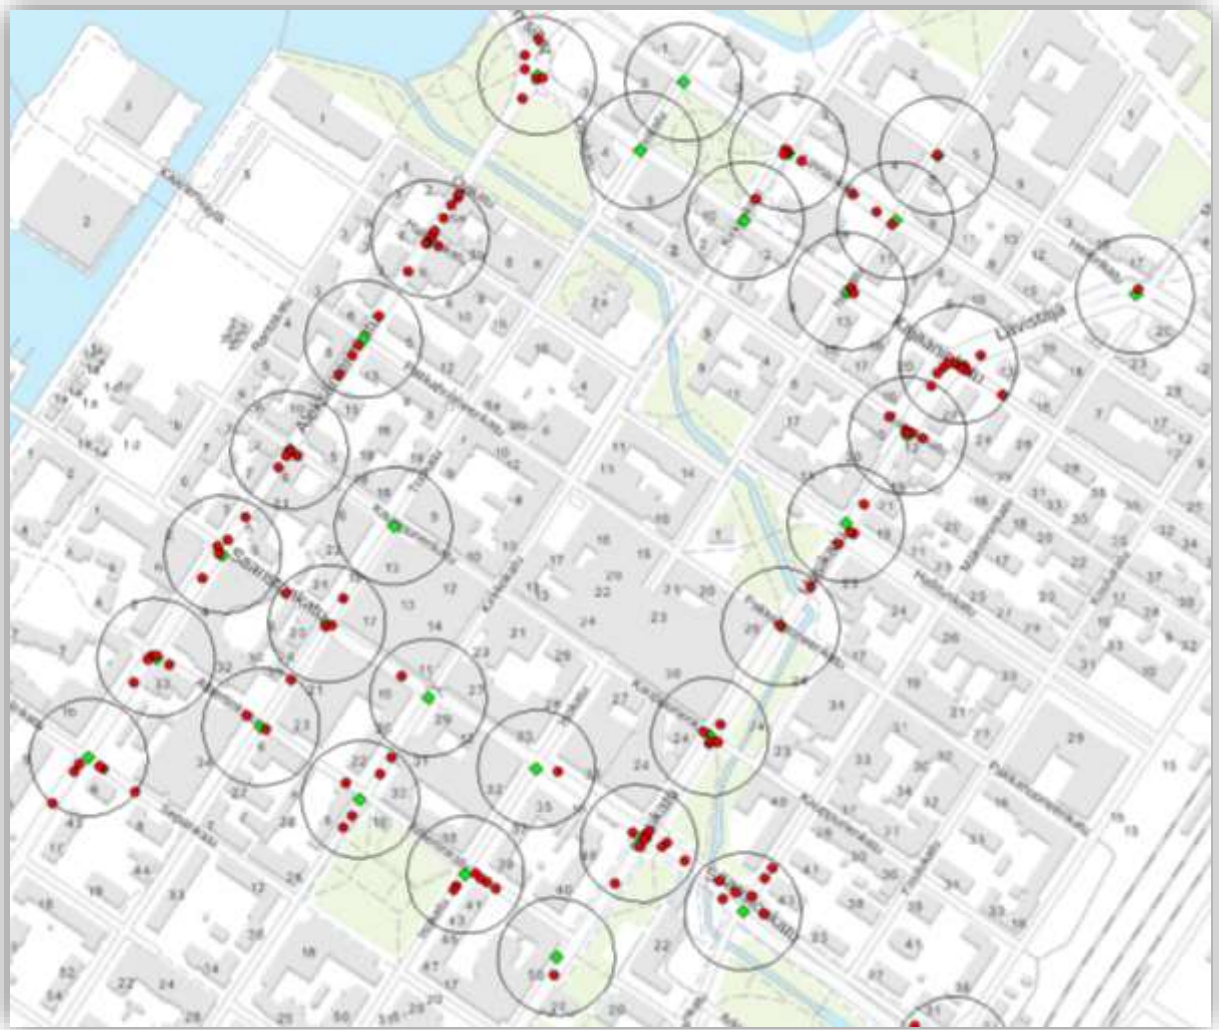
*KUVA 11. Valoliittymäalueiden onnettomuudet keskustassa vuosilta 2014–2018*

Risteysten vaikutusalueiden avulla haettiin onnettomuudet, jotka ovat jonkin risteuksen vaikutusalueella ja onnettomuudet lisättiin kunkin risteuksen aluetietoihin onnettomuustyyppin mukaan (kuva 11). Tässä vaiheessa onnettomuudet jaettiin aineellisiin vahinkoihin, henkilövahinkoihin ja kuolemaan johtaneisiin onnettomuuksiin. Tiedot saatiin automaattisesti lisättyä kunkin risteuksen paikkatietoihin MapInfossa, mikä mahdollisti suuren onnettomuusmäärän läpikäynnin lyhyessä ajassa. Onnettomuuksista poistettiin liikenneonnettomuustyyppikuvaston ja onnettomuusrekisterikoodien perusteella selkeästi liikennevaloista johtumattomat onnettomuudet kuten pysäköintialueilla tai piholla tapahtuneet onnettomuudet. Lisäksi onnettomuudet, jotka olivat kahden eri liittymän vaikutusalueella, merkittiin vain toiseen liittymistä tapauskohtaisesti.

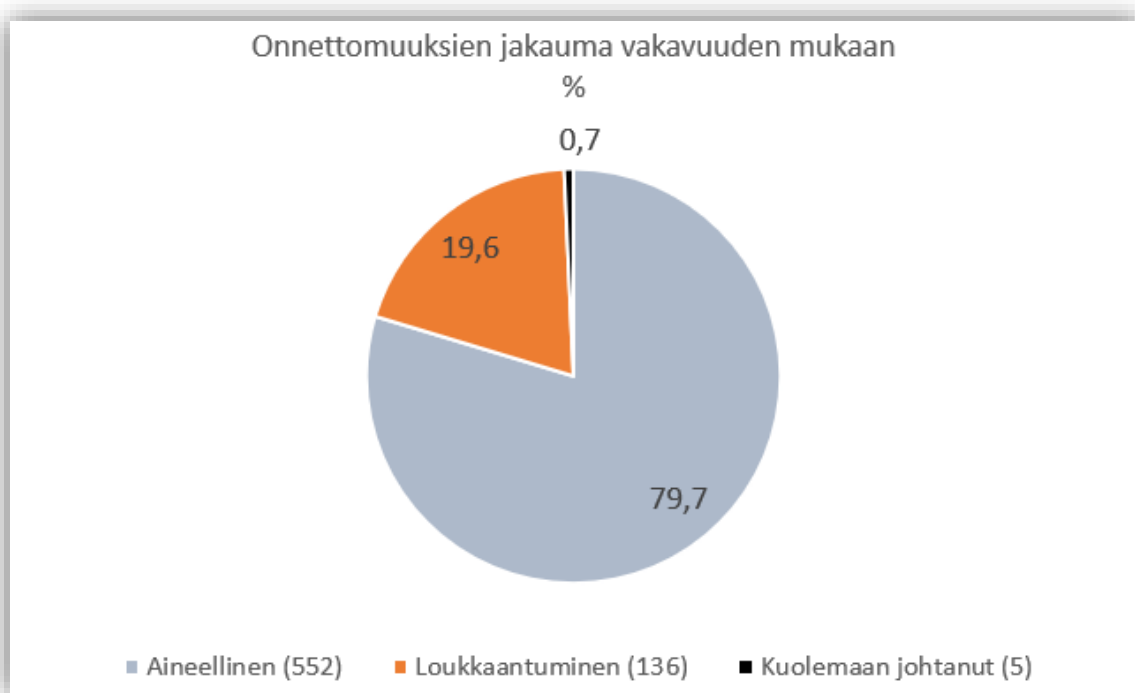
KUVA 14. Onnettomuuksien jakauma vakavuuden mukaan

Aineellisia vahinkoja oli onnettomuuksissa syntynyt huomattavasti enemmän kuin loukkaantumiseen johtaneita (kuva 14). Liikennevaloista lähdeettäessä ja niihin saapuessa punaisen valon aikana ajonopeudet ovat luultavasti pienempiä, jolloin esimerkiksi peräänajotilanteissa loukkaantumisia ei satu niin paljon, mutta aineellisia vahinkoja aiheutuu.

Loukkaantumisia liikennevalojen alueella ei Oulussa tapahtunut muihin onnettomuuksiin verrattuna erityisen paljon. Tarkastelualueella sattuneista onnettomuuksista 20 % oli loukkaantumiseen johtaneita, kun taas kaikista Oulun seudulla sattuneista tieliikenneonnettomuuksista 22 %. Liikennevalot jossain määrin vähentävät loukkaantumisen todennäköisyyttä selkeiden ajojärjestelyjen ja matalampien nopeuksien avulla.

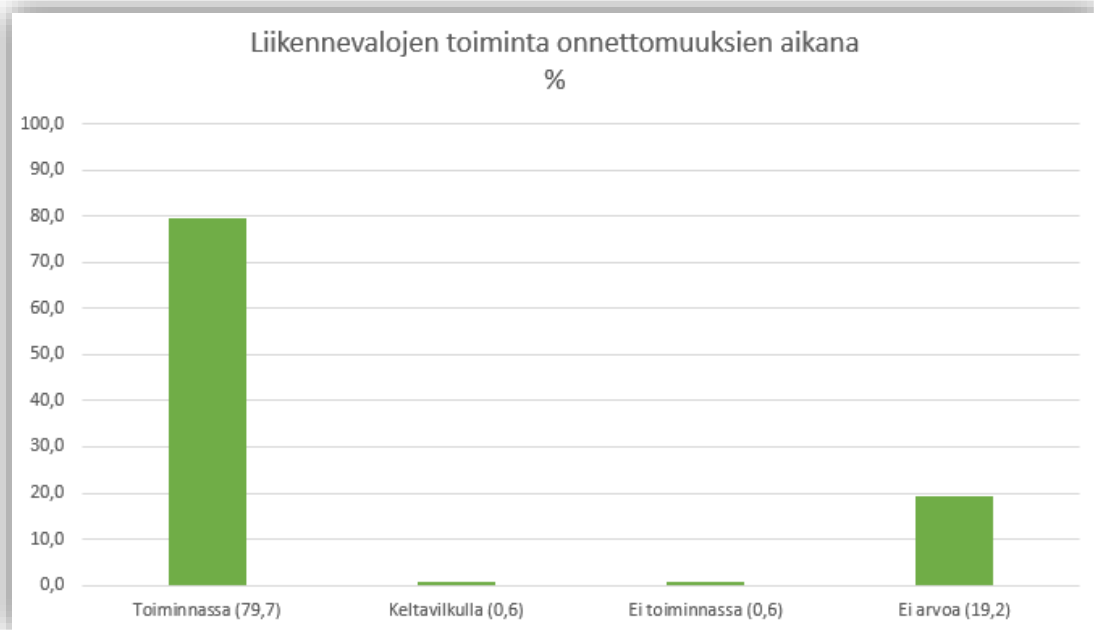
*KUVA 15. Liikennevalojen toiminta onnettomuuksien aikana*

Liikennevalot olivat toiminnassa suurimman osan ajasta onnettomuuksien tapahtumishetkellä (kuva 15). Ei arvoa -kategorian suuruus selittyy onnettomuuksilla, jotka oli merkitty linjaosuuksilla tapahtuneiksi, jolloin liikennevalotiedolle ei ole merkitty arvoa. Nämä onnettomuudet otettiin mukaan aineistoon, koska ne johtuivat selkeästi valoliittymässä ruuhkautuneesta liikenteestä aiheuttaen peräänajoja. Toiminnasta pois tai keltavilkulla olleiden valojen prosenttiosuus oli

erittäin pieni, mikä kertoo Oulun toimivasta liikennevalojen päivystyksestä ja huollosta.

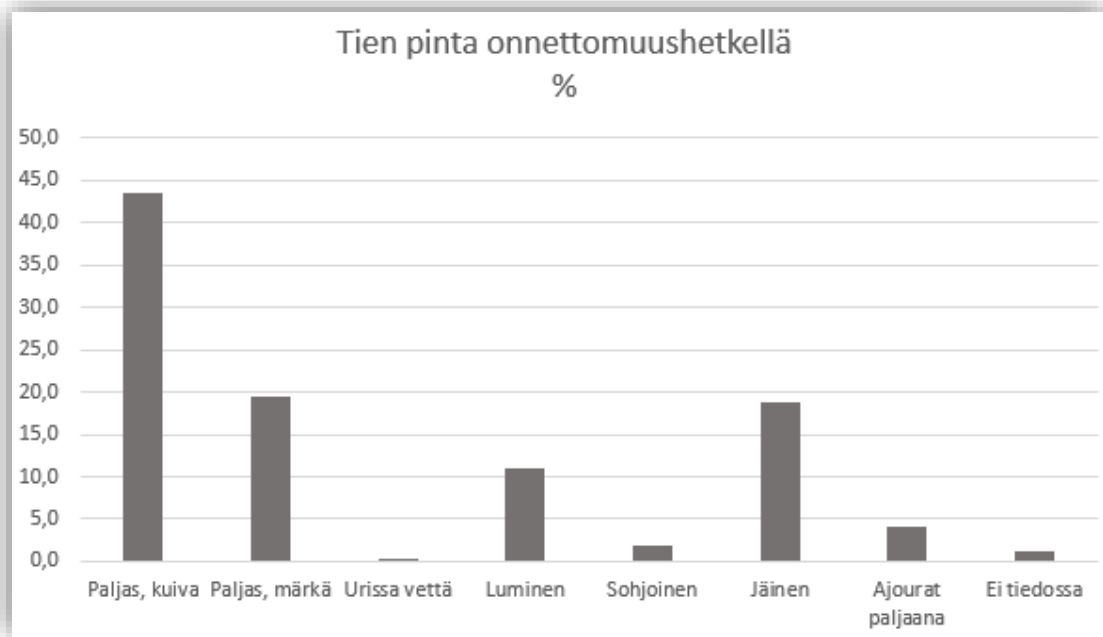
KUVA 16. Tien pintaolosuhteet onnettomuuksien aikana

Tien pinnan olosuhteita tarkasteltaessa huomattiin, että liikennevalo-onnettomuuksien kohdalla liukkaus ei ole merkittävä tekijä vaan lähes puolet onnettomuuksista sattuivat kuivalla tiellä (kuva 16). Tarkastelujakson aikana sadepäiviä oli Oulussa keskimäärin 181 vuodessa eli noin puolet (Keskimääräisiä sademääriä Oulussa alkaen vuodesta 1987).

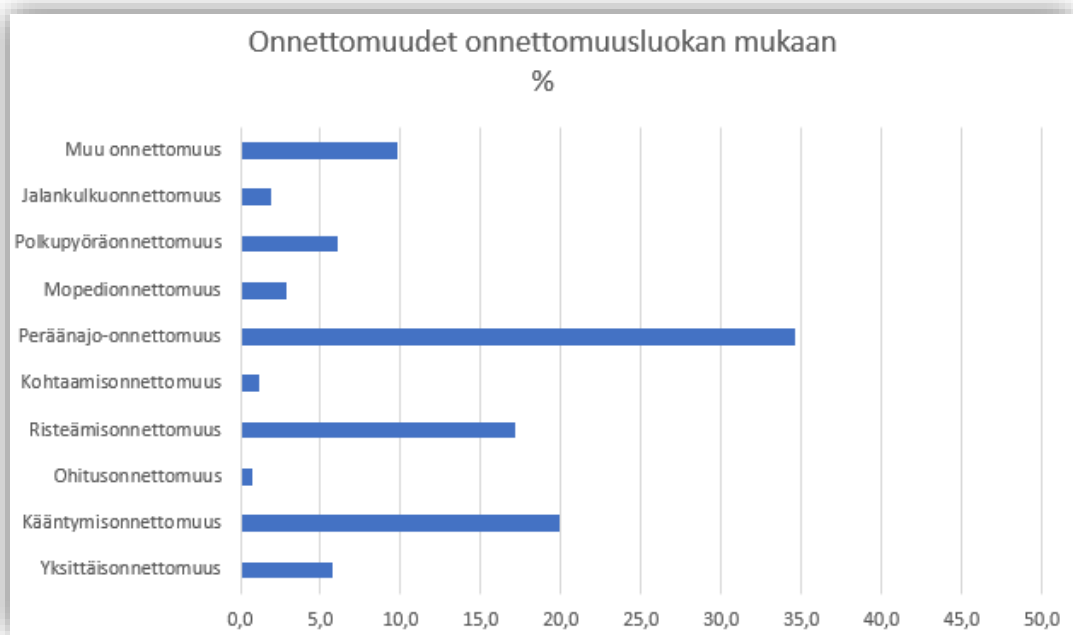
KUVA 17. Onnettomuusjakauma onnettomuusluokan mukaan

Onnettomuusluokissa selkeä enemmistö onnettomuuksista jakautui erityyppisiin ajoneuvo-onnettomuuksiin. Ruuhkaisissa liittymissä sattui paljon peräänajo-onnettomuuksia. Myös risteämis- sekä kääntymisonnettomuuksia oli kumpaakin lähes viidesosa. (Kuva 17.)

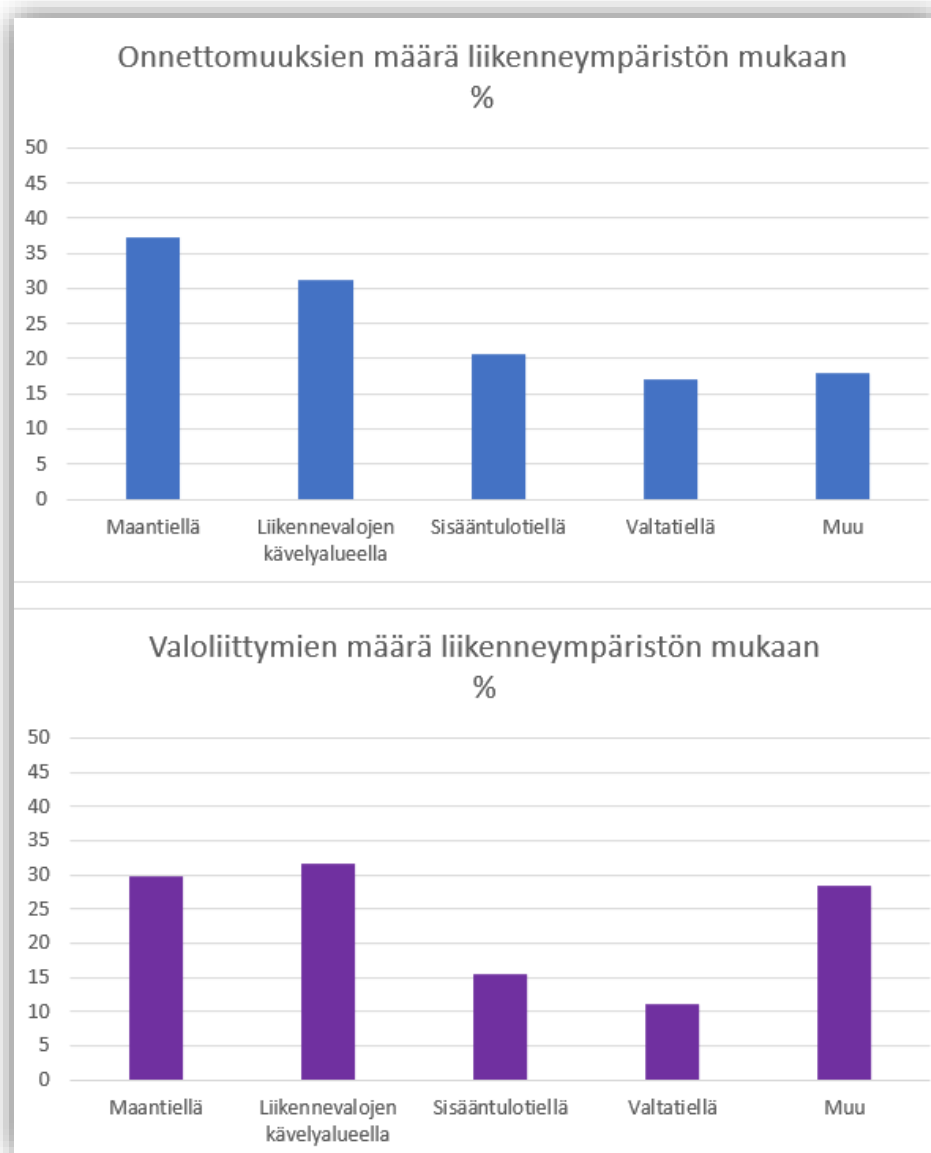
KUVA 18. Onnettomuuksien ja valoliittymien määrä liikenneympäristön mukaan

Onnettomuuksia tarkasteltiin myös Oulun liikennevalojen yleissuunnitelmassa esitetyn liikenneympäristöjaon mukaan. Kutakin liikenneympäristöön kuuluvaa liittymää ja onnettomuusmäärää verrattiin kokonaismääriin, sillä osa valoliittymistä kuului useampaan tarkasteltavaan kategoriaan (kuva 18). Liikennevalojen kävelyalueella liikennemäärät ja etenkin kävelijöiden sekä pyöräilijöiden määrät ovat suuria, jolloin myös onnettomuuksia tapahtuu todennäköisemmin. Maanteiden korkeammat nopeudet nostavat osaltaan onnettomuuksien määrää kuljettajan reaktiomatkan ja jarrutusmatkan pidentyessä. Lisäksi maanteiden ja sisään-  
tuloteiden ruuhkat saattavat aiheuttaa peräänajoja, kun yhtäkkiä pitää nopeutta pudottaa totutusta tai ei jonossa ajaessa huomata punaiseksi vaihtuvaa valoa.

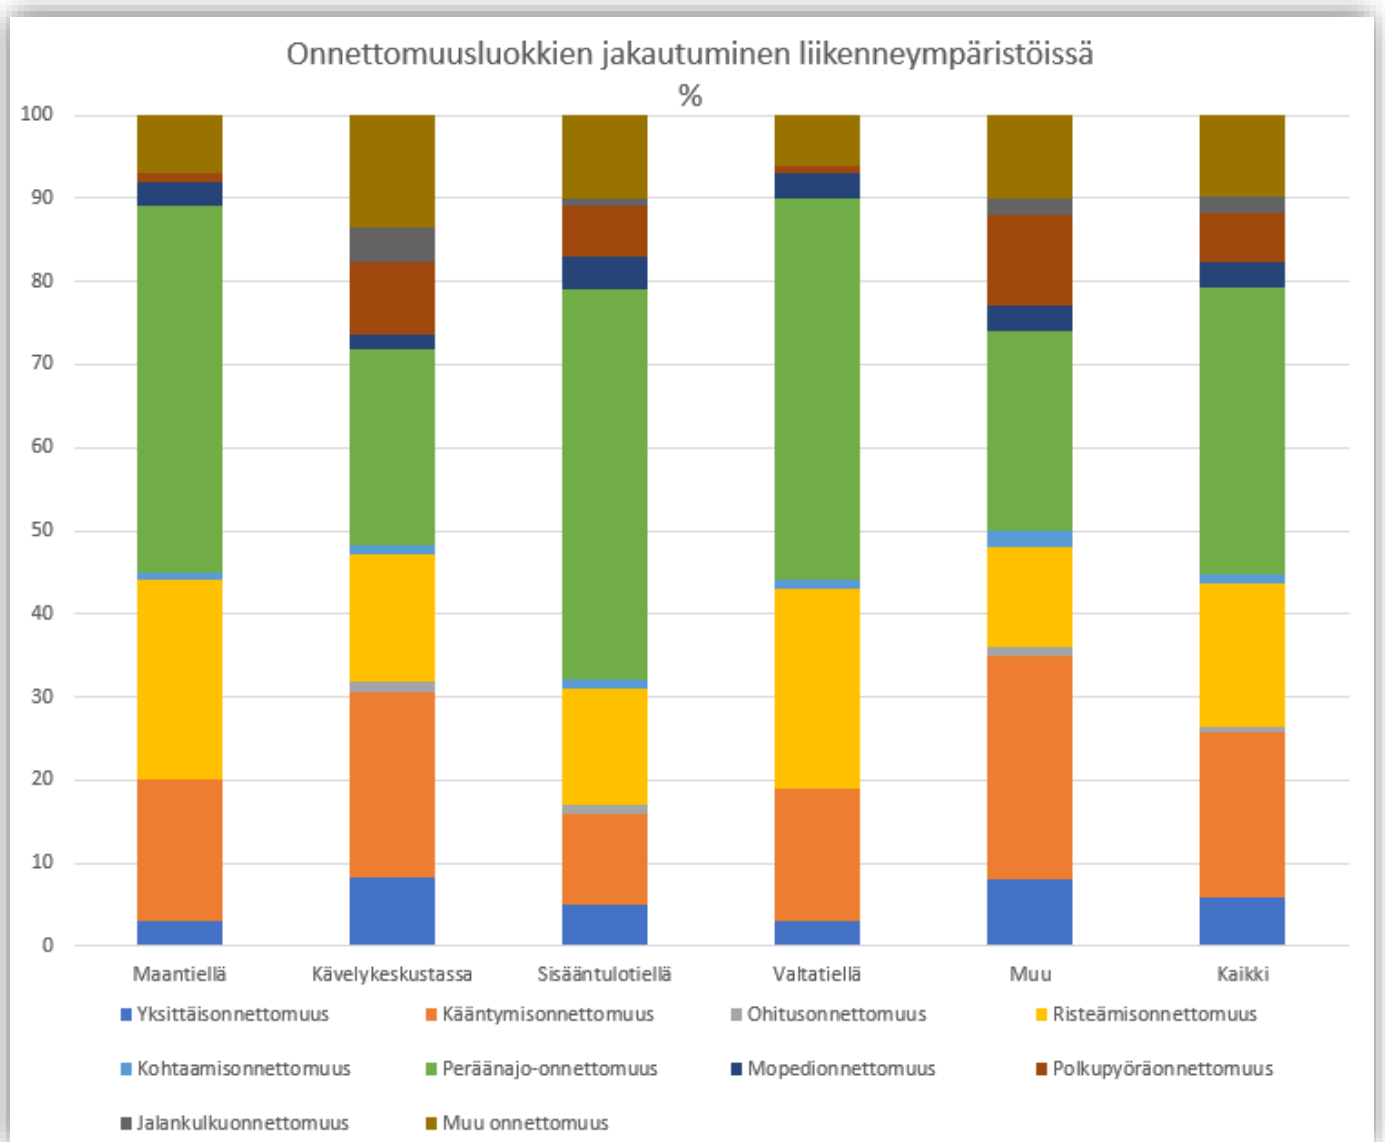
*KUVA 19. Onnettomuusluokkien jakautuminen liikenneympäristöissä*

Kuvassa 19 on esitetty onnettomuusluokkien jakauma liikenneympäristöittäin. Peräänajo-onnettomuuksien määrä oli keskiarvoa suurempi liikennemääriltään suuremmilla teillä, joissa myös nopeusrajoitus on korkeampi. Liikennevalojen kävelyalueella ja muu-kategoriaan jääneillä liittymillä peräänajojen määrä laski, kun taas kääntymisonnettomuuksien määrä nousi huomattavasti. Liitteessä 4 on esitetty tarkemmat taulukot kunkin liikenneympäristön onnettomuuksien määristä.

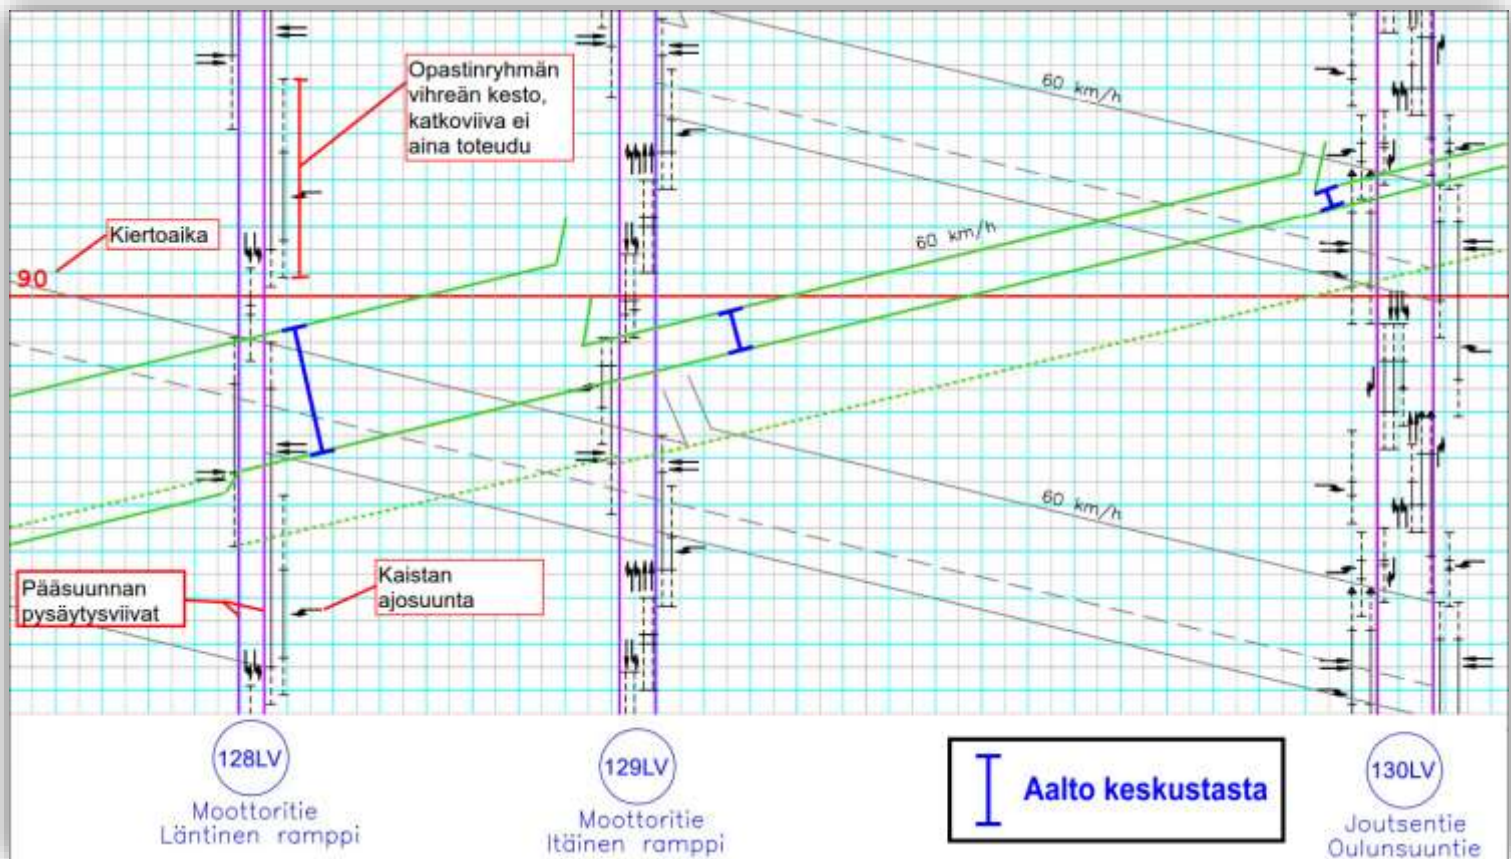
KUVA 20. Kainuuntien yhteenkytkentäkaavio iltaruuhkassa välillä 128–130 (Liikennevalodokumenttiportaali)

Onnettomuudet asettuivat pääosin Kainuuntielle keskustan suunnasta tuleville kaistoille. Yhteenkytkentä päättyy liittymään 130 keskustan suunnasta tullessa ja iltaruuhkan aikaan leikkautuu päästään keskustasta tulleista vain pienen osan pysähtymättä läpi (kuva 20). Aaltoa saisi parannettua siirtämällä liittymän 130 ajoituksia leikkautumisen verran ylöspäin. Tällöin vastakkaisen suunnan aalto huononee, mutta iltaruuhkan aikaan valtaosa liikenteestä on keskustasta pois päin, joten etu olisi suurempi kuin haitta.
