OPINNÄYTETYÖ - AMMATTIKORKEAKOULUTUTKINTO
TEKNIIKAN JA LIIKENTEEN ALA

RIVITALON KORJAUSTARPEEN MÄÄRITTÄMINEN JA KUSTANNUSTEN LASKENTA

Teimme kuntoarviota kiinteistölle Mäntyharjulla, 12.11.2019. Sää oli hieman sateinen, ulkolämpötila +4 astetta, navakka pohjoistuuli (6m/s). Tarkoituksena oli selvittää kiinteistön nykykunto ja mahdolliset puutteet siinä. Lisäksi tarkoituksena oli selvittää, mitkä rakenneosat tarvitsevat heti tai tulevaisuudessa korjausta tai parannusta. Lähtötietona käytettiin RT korttia-103003, jonka perusteella teimme kuntoarviota. Keskityimme kuitenkin mielestämme kaikkein oleellisimpiin ja kaikkein kriittisemmin huomiota vaativiin rakennusosiin. Seuraavaksi käymme läpi kohteet ja rakenteet, joita tarkastelimme.

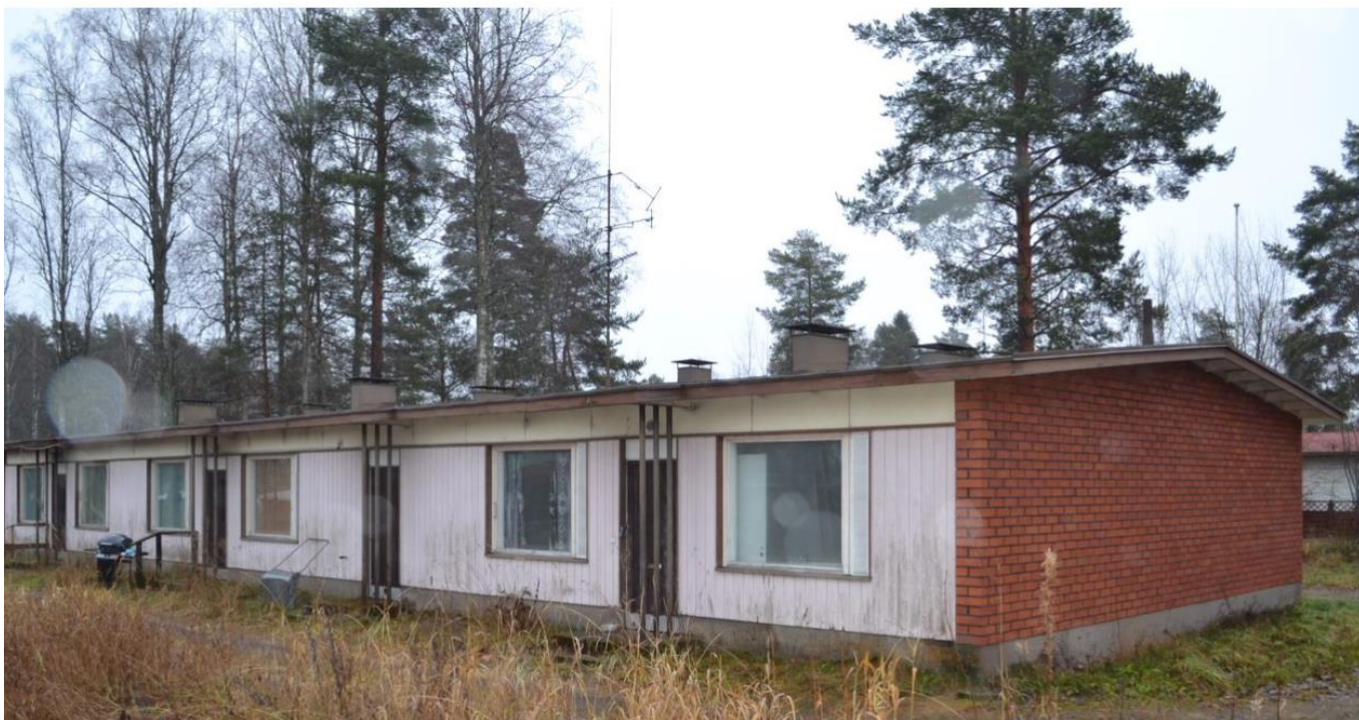
Rakennuksen tienpuoleinen julkisivu (Kuva 2) on täysin alkuperäisessä kunnossa ja luo rakennukselle nuhjuisen yleisilmeen ohikulkijoille ja rakennuksen omille asukkaille. Julkisivu luo rakennukselle ensivaikutelman, joten se pitää olla kunnossa, jotta rakennus mielletään viihtyisäksi. Rakennuksen takapihan puoleinen, kenellekään näkymätön, korjattu julkisivu (Kuva 3) on sen sijaan siisti ja hyvän rakennustavan mukaisesti tehty. Takapihan puoleiset huoneistot ovat vuokrattuina ja remontoituja, toisin kuin tienpuoleiset huoneistot. Jatkossa emme huomioi jo remontoituja huoneistoja tässä opinnäytetyössä.

Kuva 2. Rakennuksen tienpuoleinen julkisivu (Luukkonen&Leikas 2019-11-12)

Päätyjen tiilimuurattu ulkoseinä on muurattu ylös asti. Muuraus on hyvässä kunnossa eikä vaadi toimenpiteitä. (Kuva 2)

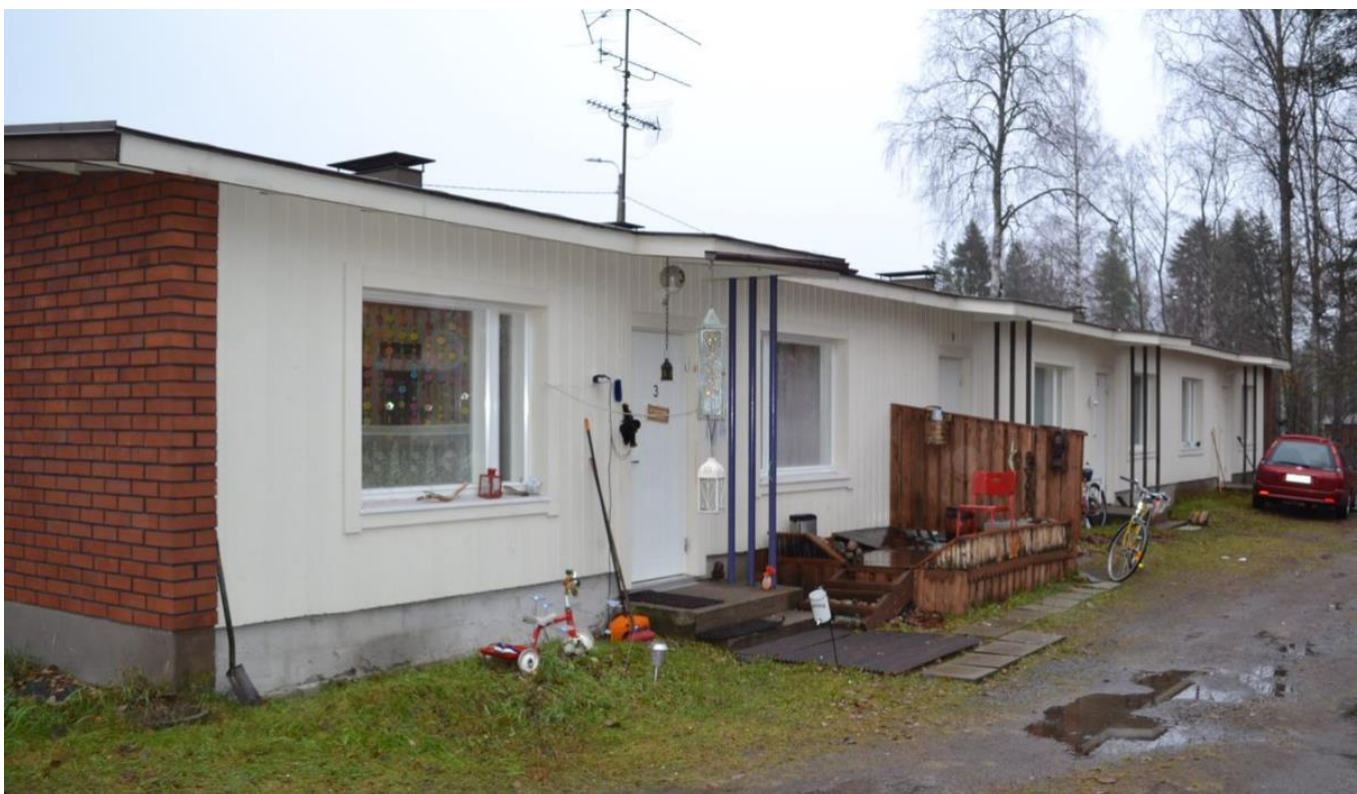
Kuva 3. Takapihan puoleinen julkisivu (Luukkonen&Leikas 2019-11-12)

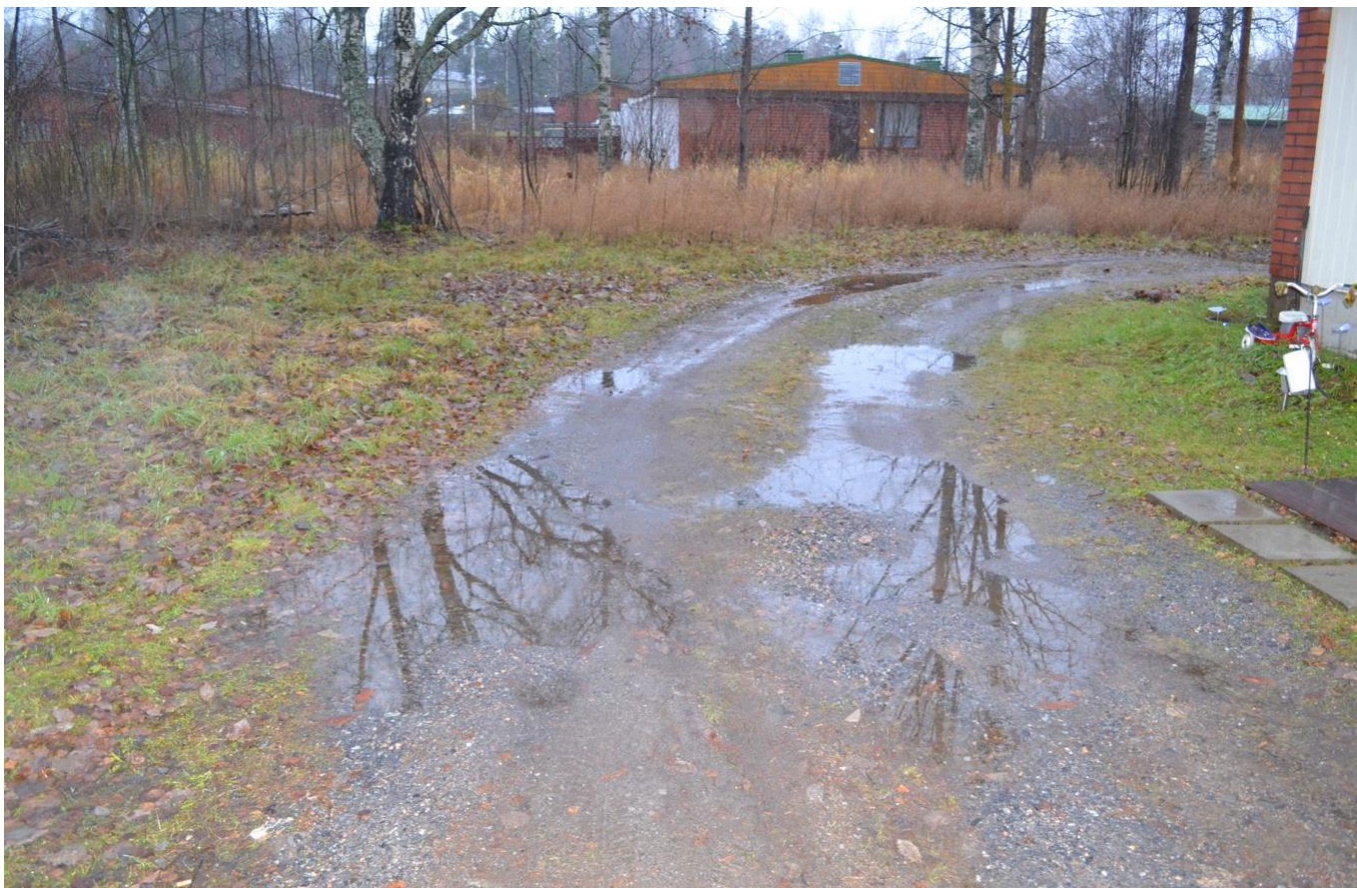
Kiinteistössä ei ole muita yhteisiä aluerakenteita, kuin ruosteinen lipputanko. Lipputanko tulisi uusia tai pohjustaa ja maalata perusteellisesti. Tontin piha-alue on yleisilmeeltään epäsiisti ja vetinen. Ne ovat jääneet nähtävästi muuten huonolle hoidolle. Maanpinta ei johda pintavesiä pois rakennuksen vierustalta, eikä muutenkaan piha-alueelta (kuva 4). Maanpintojen muotoilun puute aiheuttaa tarpeetonta kosteusrasitusta rakennuksen seinä- ja sokkelirakenteisiin. Piha-alueen vetisyys myös vähentää käyttömukavuutta.

Kuva 4. Piha-alueen tie (Luukkonen&Leikas 2019-11-12)

Kuntoarvion perusteella päädyimme seuraaviin ulkoalueita koskeviin remontteihin. Salaojitus vähentää kiinteistöön kohdistuvaa kosteusrasitusta merkittävästi, joten suosittelemme salaojituksen tekemistä. Samalla kun salaojitus tehdään, voidaan asentaa sadeveden viemärointi, joka voidaan johtaa tontin rajalla kulkevaan ojaan. Sokkeliin asennetaan patolevy, jolla estetään kosteuden pääsy sokkeliin. vierustat täytetään pestyllä 8-16 sepelillä käärittynä suodatinkankaalla. Samalla uusitaan sokkelin routaeristys. Samalla pihan pintarakenteet uusitaan ja muotoillaan kallistukset rakennuksesta poispäin.

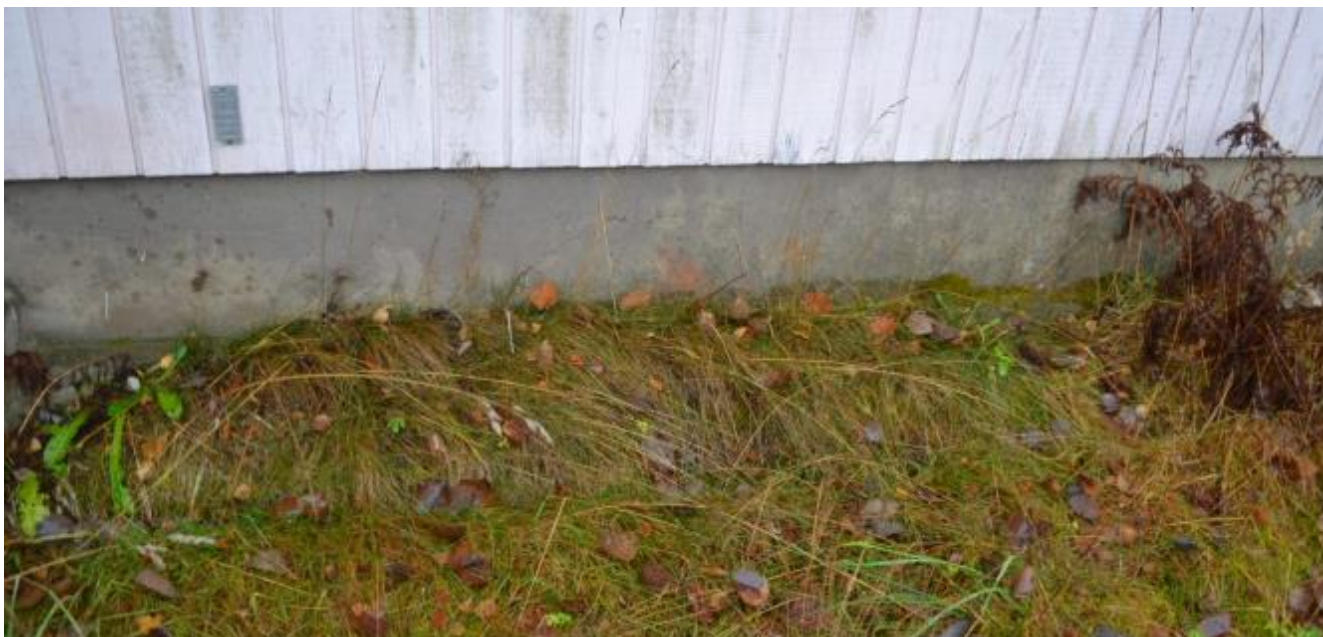
Ensimmäiseksi huomion kiinnitti sokkelin vierustojen kasvillisuus. Maanpinta oli joko täysin tasainen tai kaatoi kohti sokkelia, eikä siitä pois päin. Vierustojen kasvillisuus myös sitoo kosteutta joka entisestään lisää sokkelien kosteusrasitusta (Kuva 5). Kosteusrasitusta lisää myös vesikatolta valuva sadevesi, jota ei johdeta mihinkään. Vesikatolla ei siis ole rännikouruja, vaan vesi tulee suoraan sokkelin juurelle.

Kohteessa ei havaittu viitteitä salaojista, rakennuksen iän ja rakentamistavan huomioon ottaen on todennäköistä, että niitä ei ole koskaan tehty. Tämä entisestään lisää sokkelin kosteusrasitusta. Ovenpieliä (Kuva 5) tarkastellessa nähdään, että talon perustus on tehty valesokkeli ratkaisulla. Rakennuksen runko ja eristeet alkavat siis jo maanpinnan tasalta, eivätkä vasta sokkelin päältä. Tällainen rakenne altistaa ulkoseinärakenteen herkästi kosteudelle, varsinkin tällaisessa tapauksessa, kun perustuksille kohdistuu selvästi kosteusrasitusta.

Kuva 5. Sokkeli ja sen vierus (Luukkonen&Leikas 2019-11-12)

Ulkoalueiden merkittävin toimenpide rakennuksen kuntoa ajatellen on salaojitus tässä kohteessa. Salaojituksella pyritään pitämään perustukset kuivina, eli maaperästä nouseva kosteus kuljetaan anturan alapuolella olevalla salaojaputkella pois rakennuksen ympäriltä. Talon jokaiselle nurkalle asennetaan salaojien tarkastuskaivot. Samalla kun maanrakennus urakoitsija kaivaa salaojitusta varten maata auki, asennetaan myös sokkeliä vasten patolevy sokkelin kosteuden eristämiseksi.

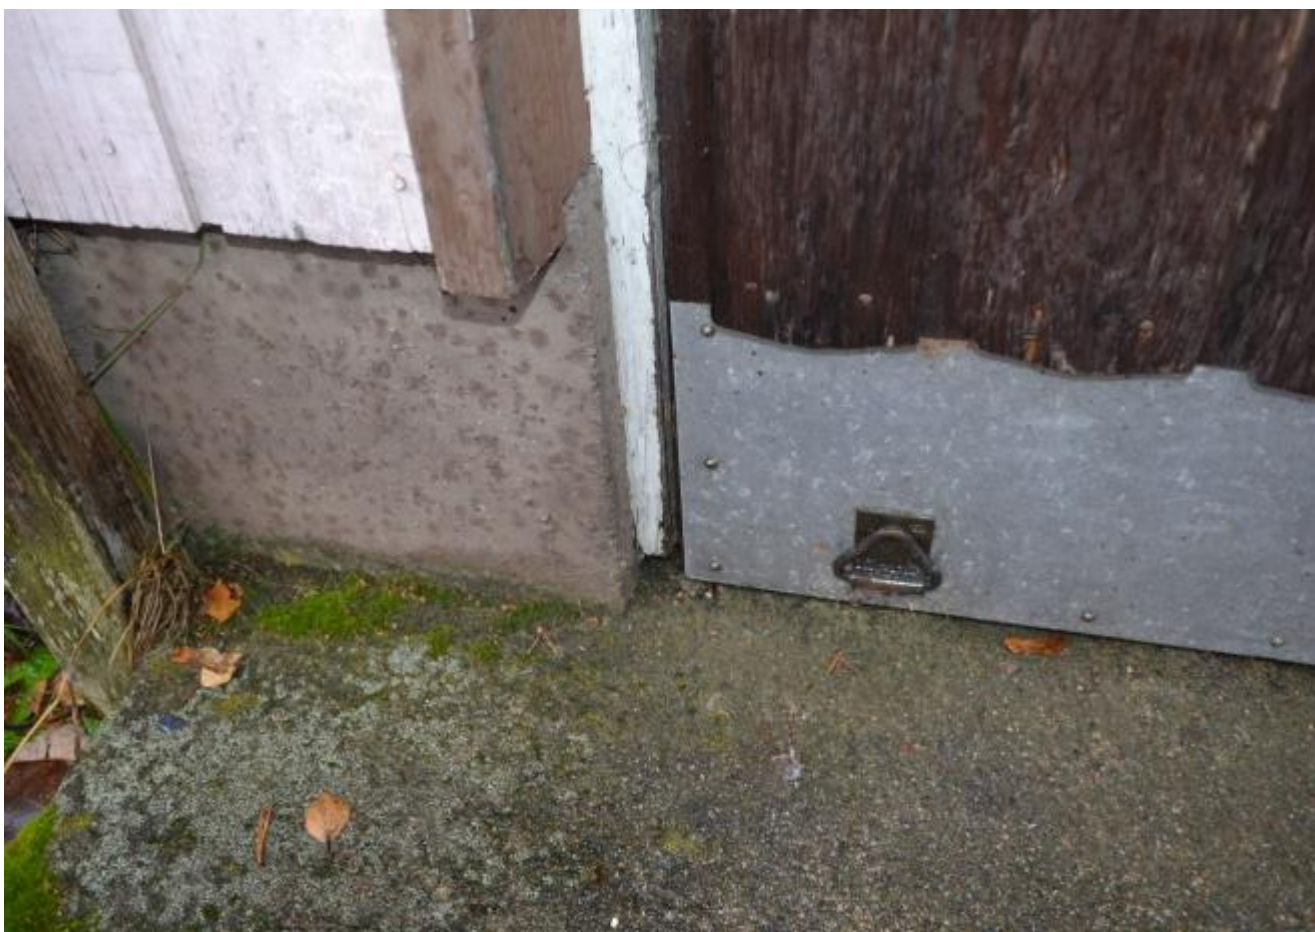
Kuva 6. Ovenpieli (Luukkonen&Leikas 2019-11-12)

Kohteessa on pystypaneloitu puuverhous pitkillä julkisivuilla ja päädyissä muurattu tiiliverhous. Pohjoispuolen julkisivu (Kuva 6) on alkuperäisessä asussaan. Siihen kasvanut pintahometta ja seinän alaosa oli märkä, johtuen viistosateesta. Lyhyet räystäät altistavat seinää kosteusrasitukselle. Puuverhouksen alla tuuletus on puutteellista, johtuen ristiin koolauksen puuttumisesta ja vajavaisesta tuuletusraosta. Eteläpuoleinen puuverhottu julkisivu (Kuva 3) on uusittu remontin yhteydessä tällä vuosikymmenellä. Myös tuuletusta on parannettu.

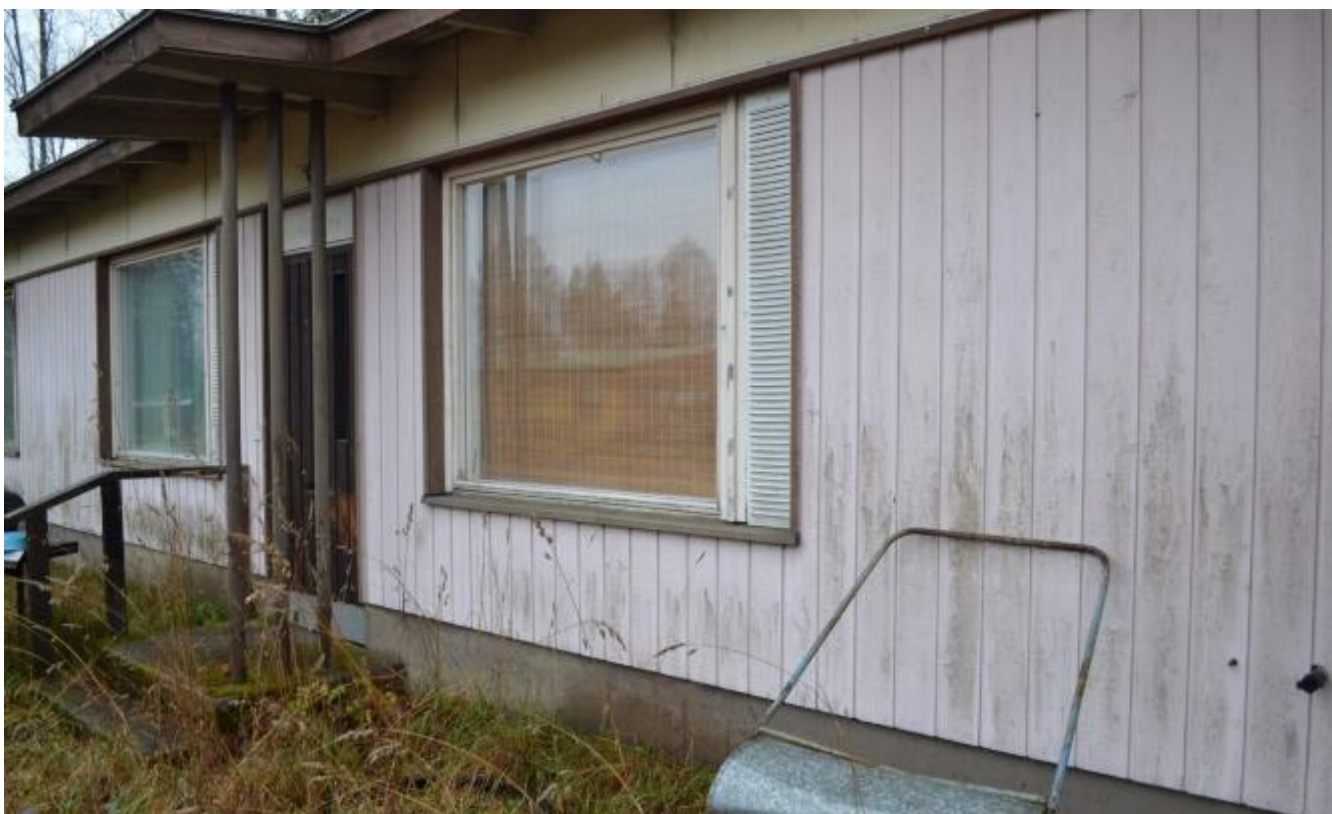
Kuva 7. Ulkoseinän puuverhous (Luukkonen&Leikas 2019-11-12)

Kiinteistön toiselle puolelle tehdyssä remontissa on huomattu valesokkeli rakenteen aiheuttama kosteuskuorma seinän alaohjauspuulle. Alaohjauspuu on ollut kosteusvaurioitunut. Näin ollen se kannattaa korjaamattomalla puolella korjata. Seinärakenne puretaan ja sokkeliä korotetaan harkoilla, kuten toisellakin puolella on tehty. Samalla uusitaan ulkoseinän pysty-laudoitus vastaavanlaiseksi, kun toisellakin puolella. Tuuletusrakoa kasvatetaan samalla ulkoseinä rakenteen takapuolella. Seinän laudoitus ulotetaan koko seinän korkeudelle ja vanhat ulkoseinälevyt poistetaan. Ikkunat ja ovet uusitaan.

Ulkopuolella puuverhous puretaan ja tehdään ulkoisesti samanlainen kuin toisella puolella. Samalla ulkoverhouksen alla rakennetta muutetaan siten, että päästään asentamaan seinään 50mm paksu tuulensuojavilla. Villa kiinnitetään runkoon ja villan päälle tehdään ristiin koolaus, jotta ulkoverhoukselle saadaan riittävä tuuletusrako 44 millimetriä.

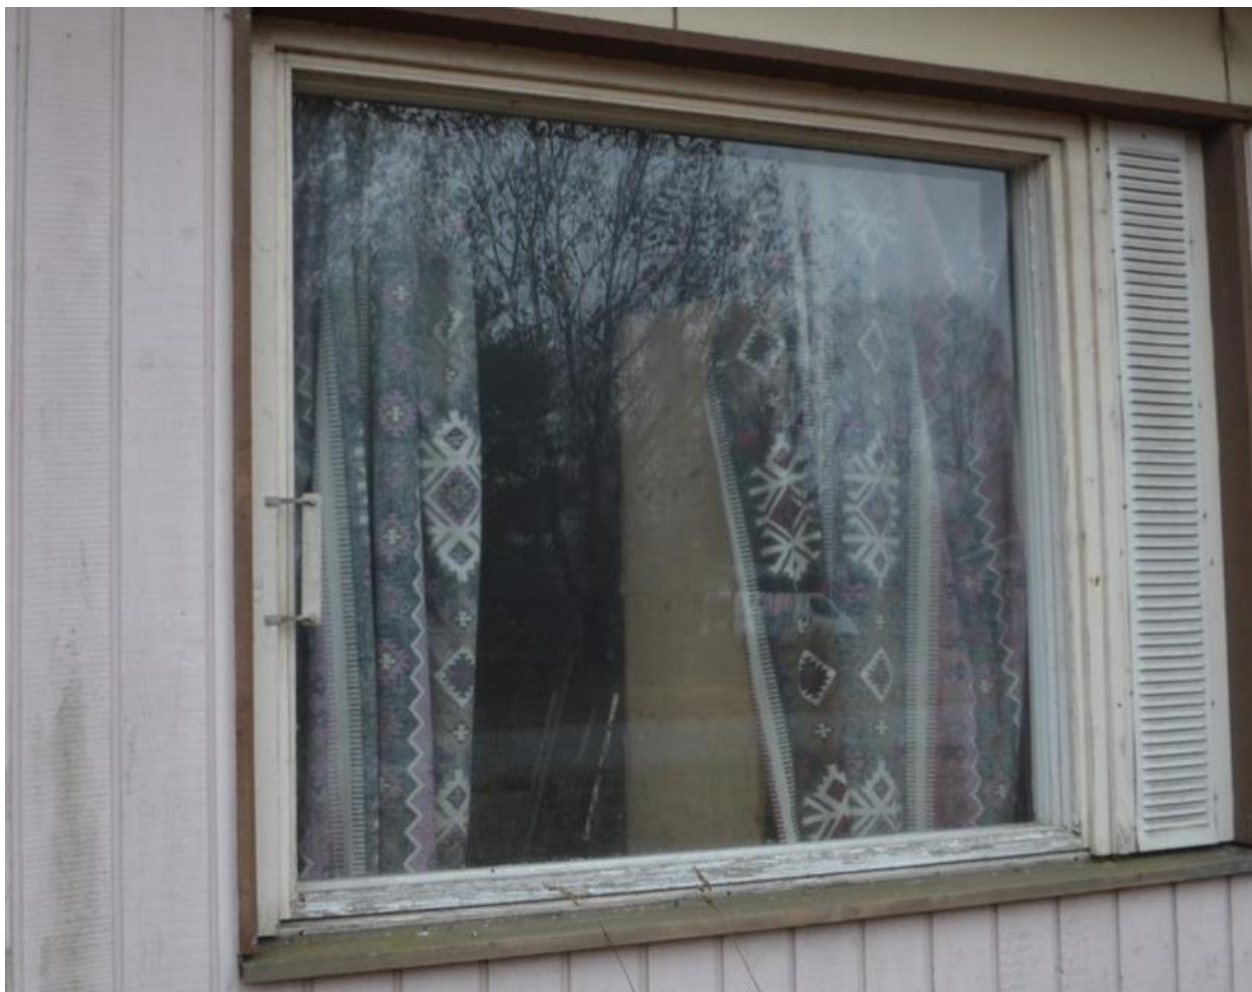
Huoneistossa on alkuperäiset ovet ja ikkunat (Kuva 8) ja ovat todella huonossa kunnossa. Osissa ulko-ovissa on murtojälkiä (Kuva 10) luultavasti lukkolaitteen jumiutumisen seurauksena. Ikkunoiden puitteista ovat maalit rapistuneet ja ikkunat eivät täytä nykyisiä ikkunalle vaadittua määräyksiä. Ikkunat ovat kaksilasiset. Opinnäytetyössä ei keskitytä jo vaihdettuihin eteläpuolen oviin ja ikkunoihin (Kuva 9). Ikkunat ja ovet ovat molemmat käyttöikänsä päässä ja ne täytyy vaihtaa.

Kuva 8. Alkuperäinen ikkuna (Luukkonen&Leikas 2019-11-12)

Ovet ja ikkunat uusitaan samanlaisiin kuin rakennuksen toisella puolella. Samalla tehdään tarvittavat tiivistykset ja pellitykset.

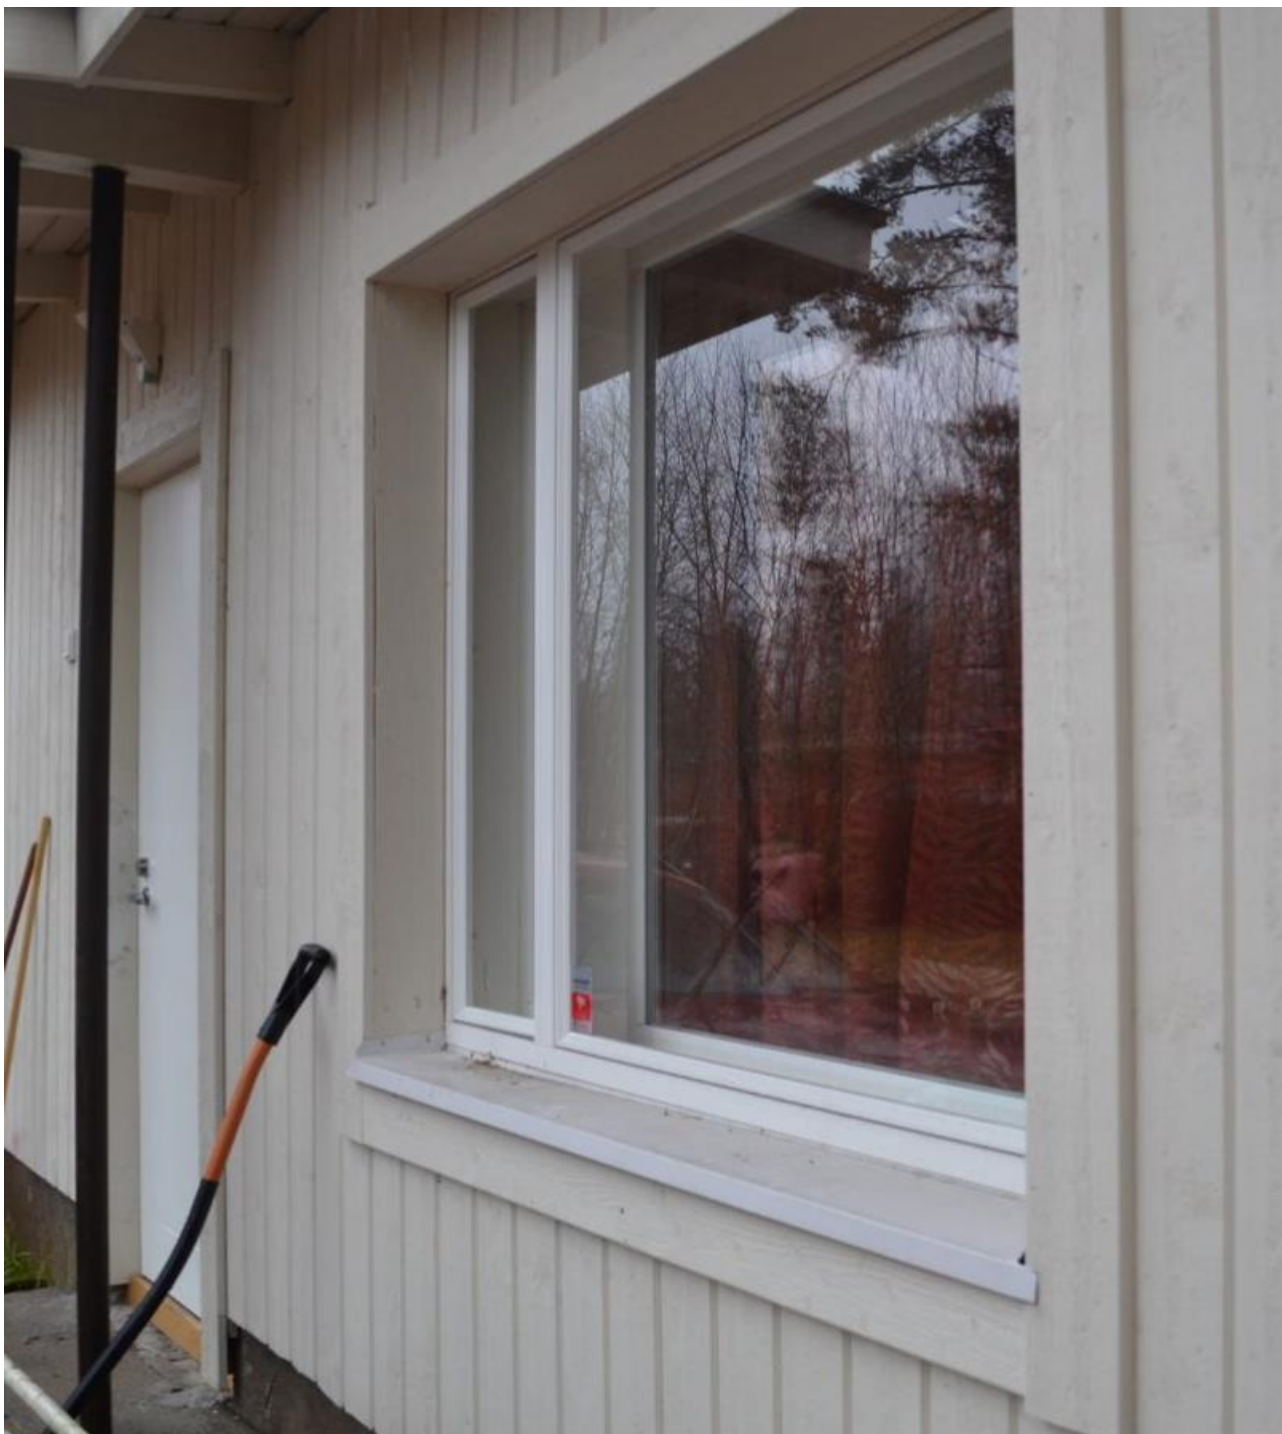
Kuva 9. Vaihdetut ikkuna ja ulko-ovi (Luukkonen&Leikas 2019-11-12)

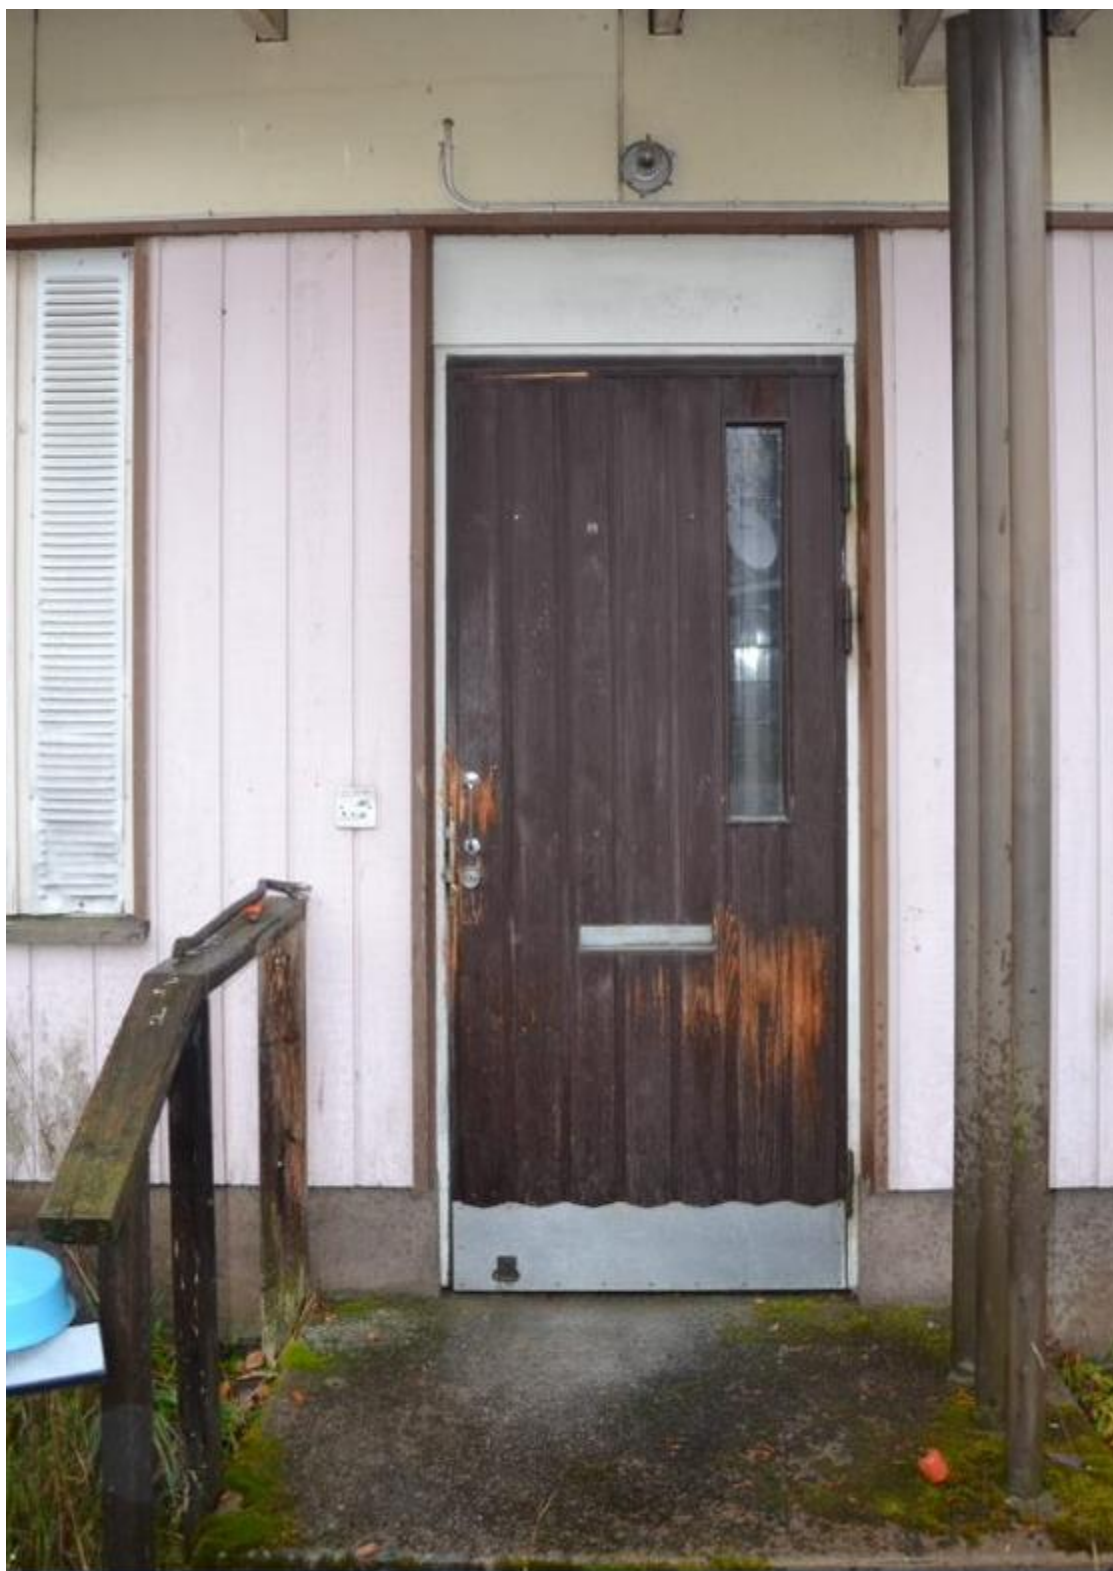
Kuva 10. Ulko-ovi (Luukkonen&Leikas 2019-11-12)

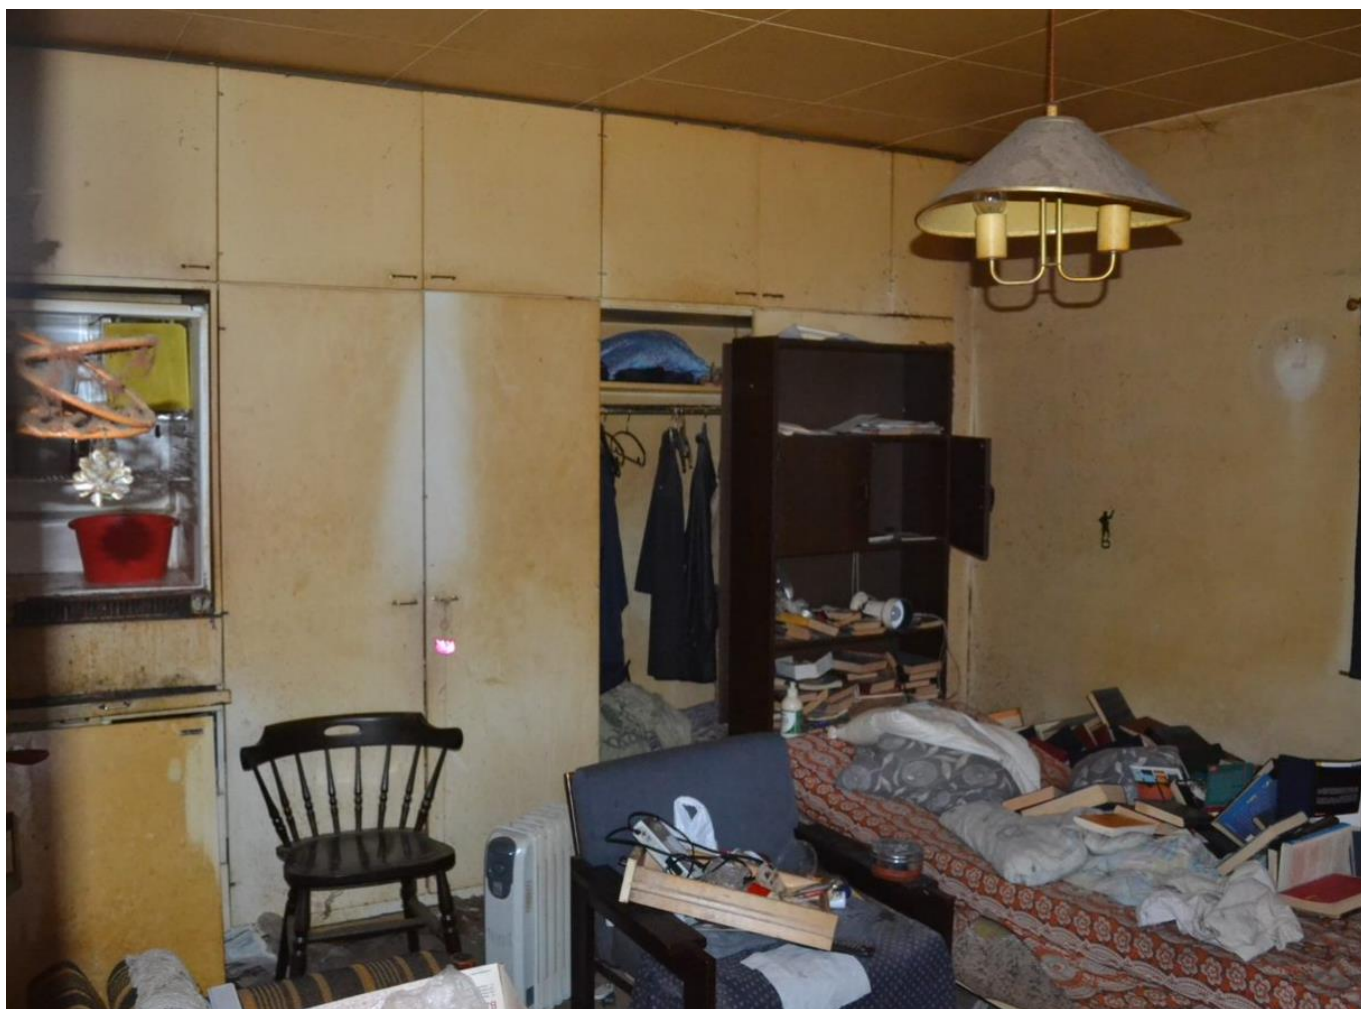
Rakennuksen korjaamattomat huoneistot ovat varsin karussa kunnossa. Asukkaita huoneistoissa ei tällä hetkellä ole. Yleisilme huoneistossa on sotkuinen, hajusta ja kellertymistä päätellen huoneistoissa on poltettu tupakkaa sisätiloissa (Kuva 11). Huoneistot ovat olleet soluja, joissa yksi huone per asukas. Wc ja suihkutila on yhteinen, huoneissa oma keittiönurkkauksensa (Kuva 12). Huoneistoissa oli paljon huonekaluja ja muuta romua, mitkä hankaloittivat jonkin verran todellisen kunnan arviointia. Huoneistojen latioissa on muovimatto, joka on varsinaisen käyttökänsä päässä. Eteisessä on muovilaatoitus, joka mahdollisesti sisältää asbestia (Kuva 13). Laatoitus on pahoin irronnut ja vaatii korjausta. WC ja suihku ovat samassa tilassa, tila on kompaktin kokoinen ja myös alkuperäisessä kunnossaan. Lattia sekä seinät on laatoitettu (Kuva 14). Vessat ovat muuten hyvin epäsiistit, ja laatoitus sisältää mahdollisesti asbestia.

Kuva 11. Sisätilat (Luukkonen&Leikas 2019-11-12)

Huoneistojen huonon kunnon vuoksi niiden sisällä tulee tehdä kaikki uusiksi. Lisäksi omistajan intressinä on saada huoneistojen pohjasta samanlainen kuin toisella puolella olevissa huoneistoissa. Huoneistot on muutettu kaksioiksi, missä on tupakeittiö, makuuhuone sekä sauna. Huoneistot tulee purkaa täysin ja aloittaa rakentamaan uudestaan.

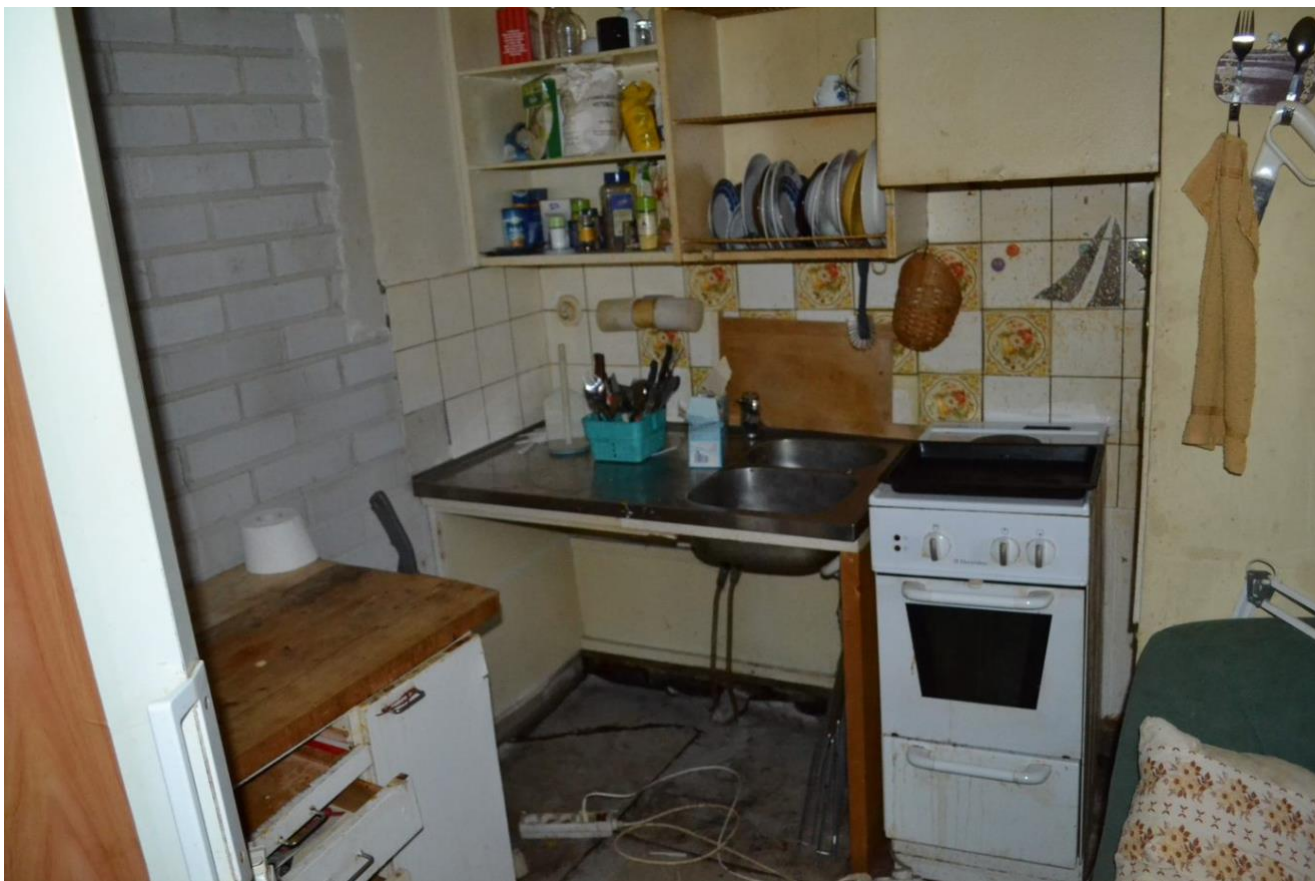
Kuva 12. Keittonurkkaus (Luukkonen&Leikas 2019-11-12)

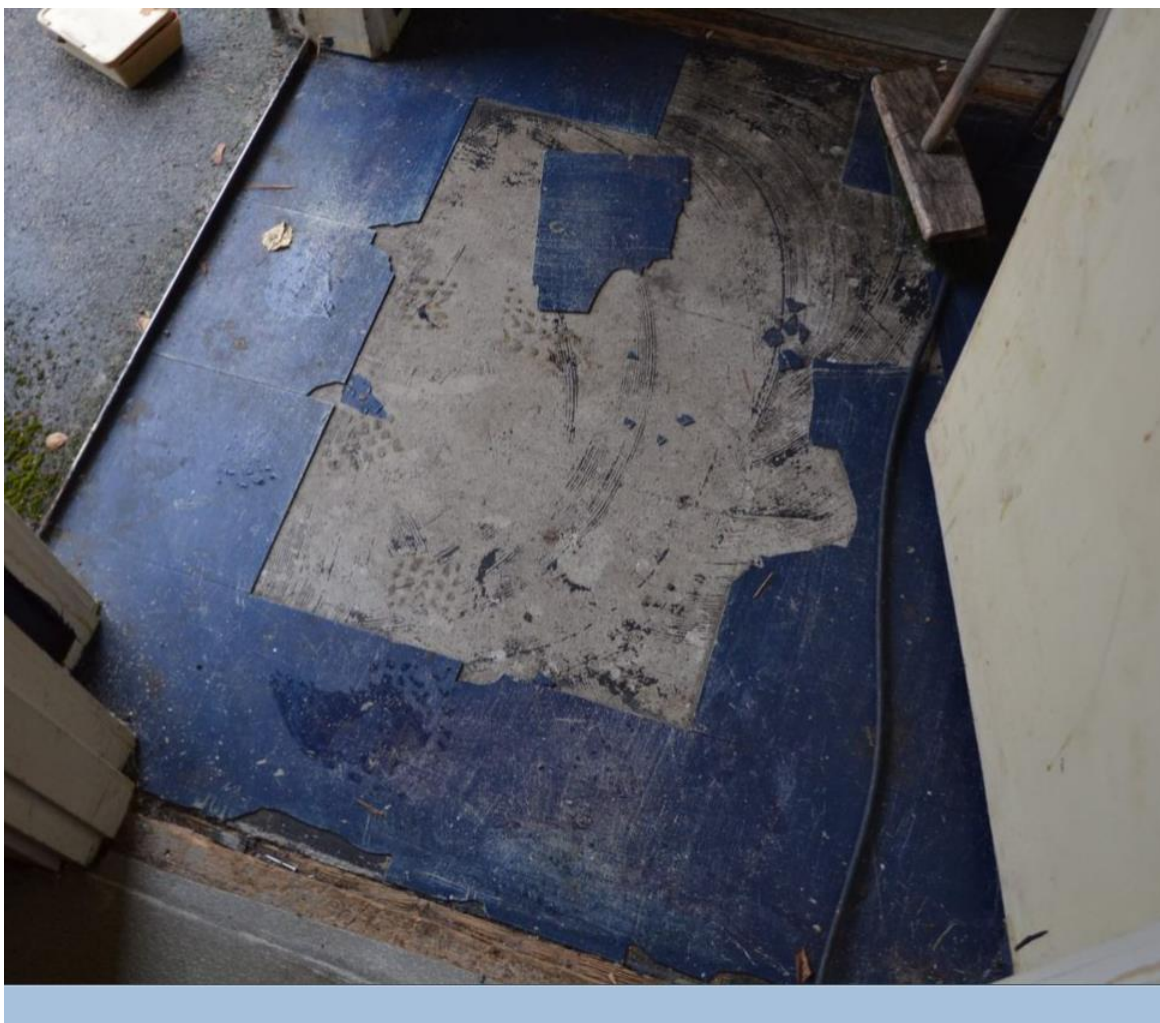
Kuva 13. Eteisen laitoitus (Luukkonen&Leikas 2019-11-12)

Huoneistoista puretaan ensin asbestipurkutyönä asbestipurkua vaativat rakenteet. Näitä mahdollisesti ovat:

- Eteisen muovilaatoitus
- Keittiön välitilan laatoitus
- Muovimatot tai muovimaton liimaus
- Vessan laatoitus
- Putkieristeet

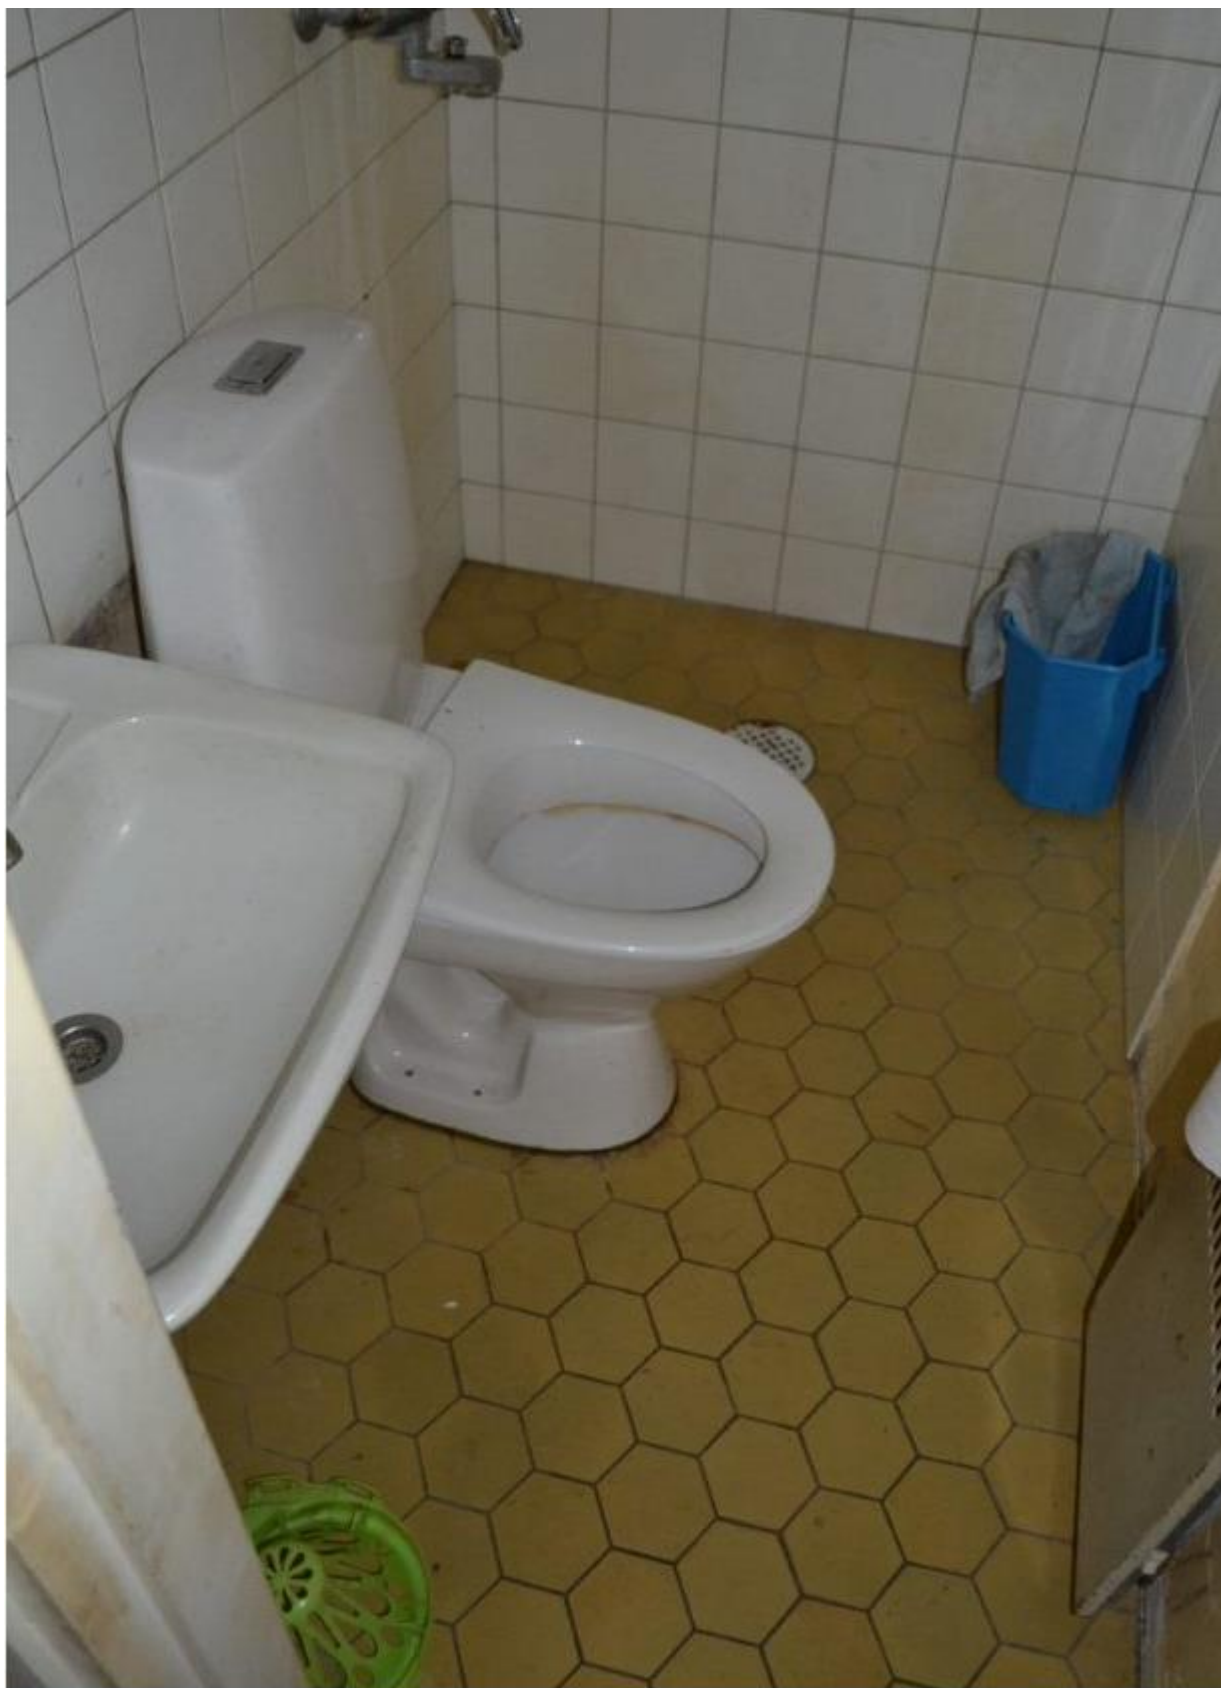
Kuva 14. Vessa (Luukkonen&Leikas 2019-11-12)

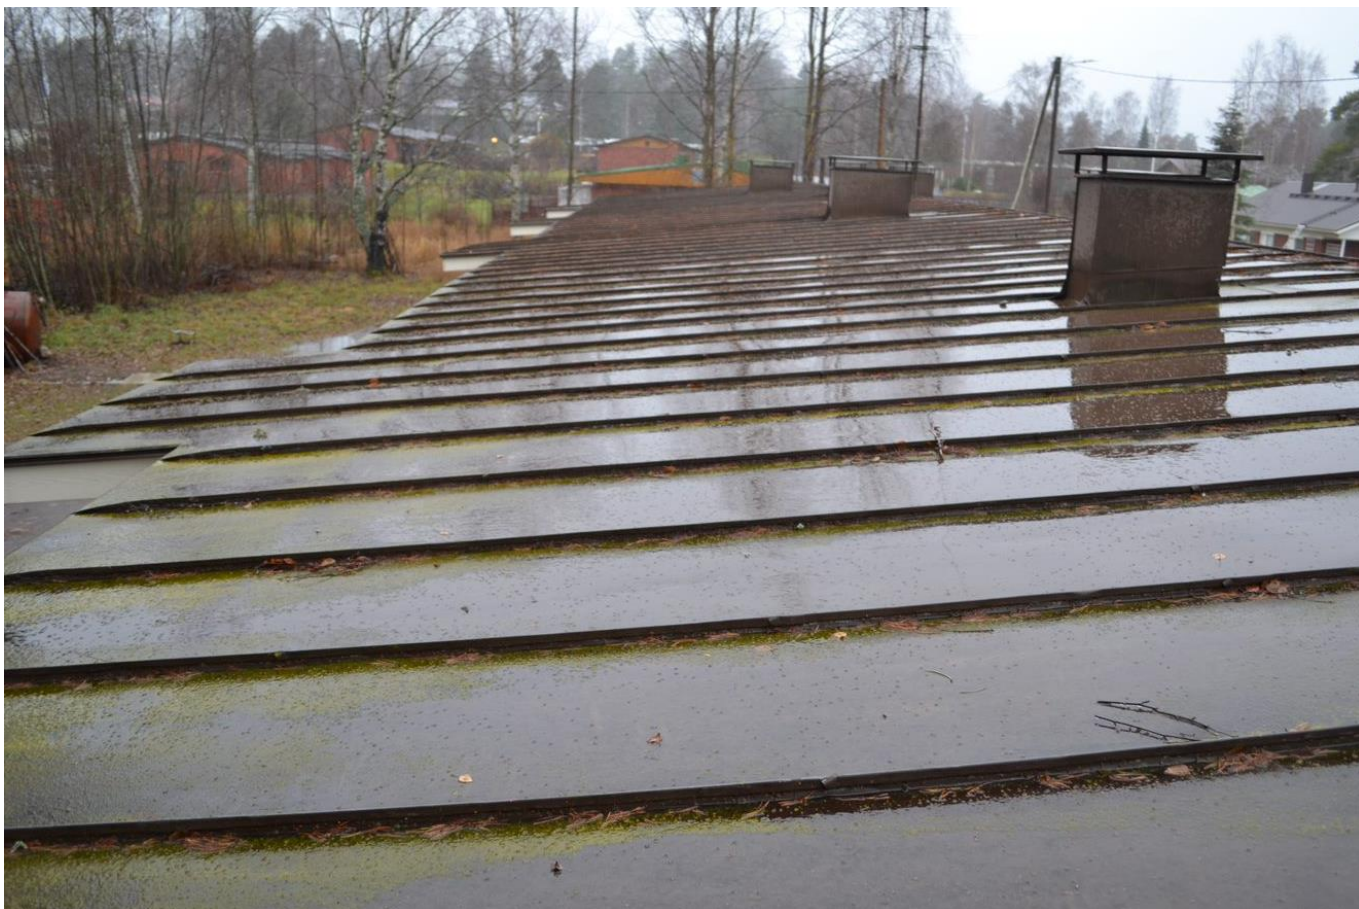
Kohteessa on konesaumattu peltikate (Kuva 15). Ulkoisen tarkastelun perusteella katon tuuletus vaikuttaa puutteelliselta. Katon kallistus on varsin maltillinen, lumikuormaa on talvella varmasti runsaasti. Räystäskourut puuttuvat ja näin ollen sadevesi valuu suoraan katolta maahan, eikä sitä johdeta mihinkään. Ylösviennit näyttävät hyvin tehdyiltä (Kuva 16), viemärin tuuletusputkista sen sijaan puuttuu piipunhatut (Kuva 17). Peltikate kauttaaltaan limainen ja värjäätynyt vihreäksi. Muuten peltikate vaikutti ehjältä ja hyvän rakennustavan mukaisesti tehdyiltä. Tällä rakentamisen aikakaudella ei aluskatetta ole vielä käytetty. Ottaen huomioon rakennuksen iän ja katon tekotavan vaikuttaa siltä, että peltikate on alkuperäinen ja alkaa näin ollen olla käyttöikänsä päässä.

Kuva 15. Rakennuksen katto (Luukkonen&Leikas 2019-11-12)

Vesikaton konesaumapelti uusitaan ottaen huomioon katteen ikä. Peltikatteen ovat kestäviä ja pitkäikäisiä ratkaisuja, mutta käyttöikä on yleensä kolmestakymmenestä kuuteenkymmeneen vuoteen. Käyttöikää voisi kohteen konesaumakatossa jatkaa uudelleen maalaamalla, mutta ottaen huomioon siitä aiheutuvat kustannukset, päädyttiin koko vesikatteen uusimiseen. Tätä puolta myös se, että vesikattoa uusiessa päästään myös käsille yläpohjaan ja päästään tarkastamaan sen kunto.

Peltikatteeksi vaihdetaan peltinen lukkosaumakate, esimerkiksi Ruukin Classic. Samalla asennetaan kattovarusteet, räystäskourut ja syöksyt sekä lumiesteet. Kattorakenteeseen kuuluu aluskate ja sitä varten yläpohjarakennetta muokataan tarpeen mukaan. Yläpohjarakenteen nykyinen kattokaltevuus ei sovellu sellaisenaan nykyaikaiselle lukkosaumakatteelle, vaan katon kaltevuutta on lisättävä. Kun tätä ja muita yläpohjarakenteen muutoksia tehdään, päästään samalla tutkimaan yläpohjan kuntoa ja mahdollisia muita korjaustarpeita. Yläpohjan eristeet tarkistetaan, sekä mahdollisesti lisäeristetään energiatalouden parantamiseksi. Räystäitä jatketaan 700 mm pituisiksi ulkoseinästä mitaten. Samalla luonnollisesti uusitaan kaikki kattoläpiviennit. Vesikaton uusimisella varmistetaan myös rakenteen tuulettuminen.

Nykyisiä kattotuolien yläpaarteita korotetaan niin, että saadaan lukkosaumakatteelle tarvittava minimikaltevuus 1:8. Korotuksen päälle asennetaan aluskate, jonka päälle korokerimat ja ruoteet (Kuva 19). Ruodejako määräytyy peltikatteen toimittajan ohjeiden mukaisesti. Peltikate kiinnitetään ruuveilla ruoteisiin. Ylösnotot pellitetään huolellisesti. Harjapelti ja räystäspellit kiinnitetään valmistajan ohjeiden perusteella. Vesikatolle asennetaan tarvittavat kattovarusteet, kulkusillat, portaat ja lumiesteet. Myös räystäskourut ja syöksytorvet asennetaan.

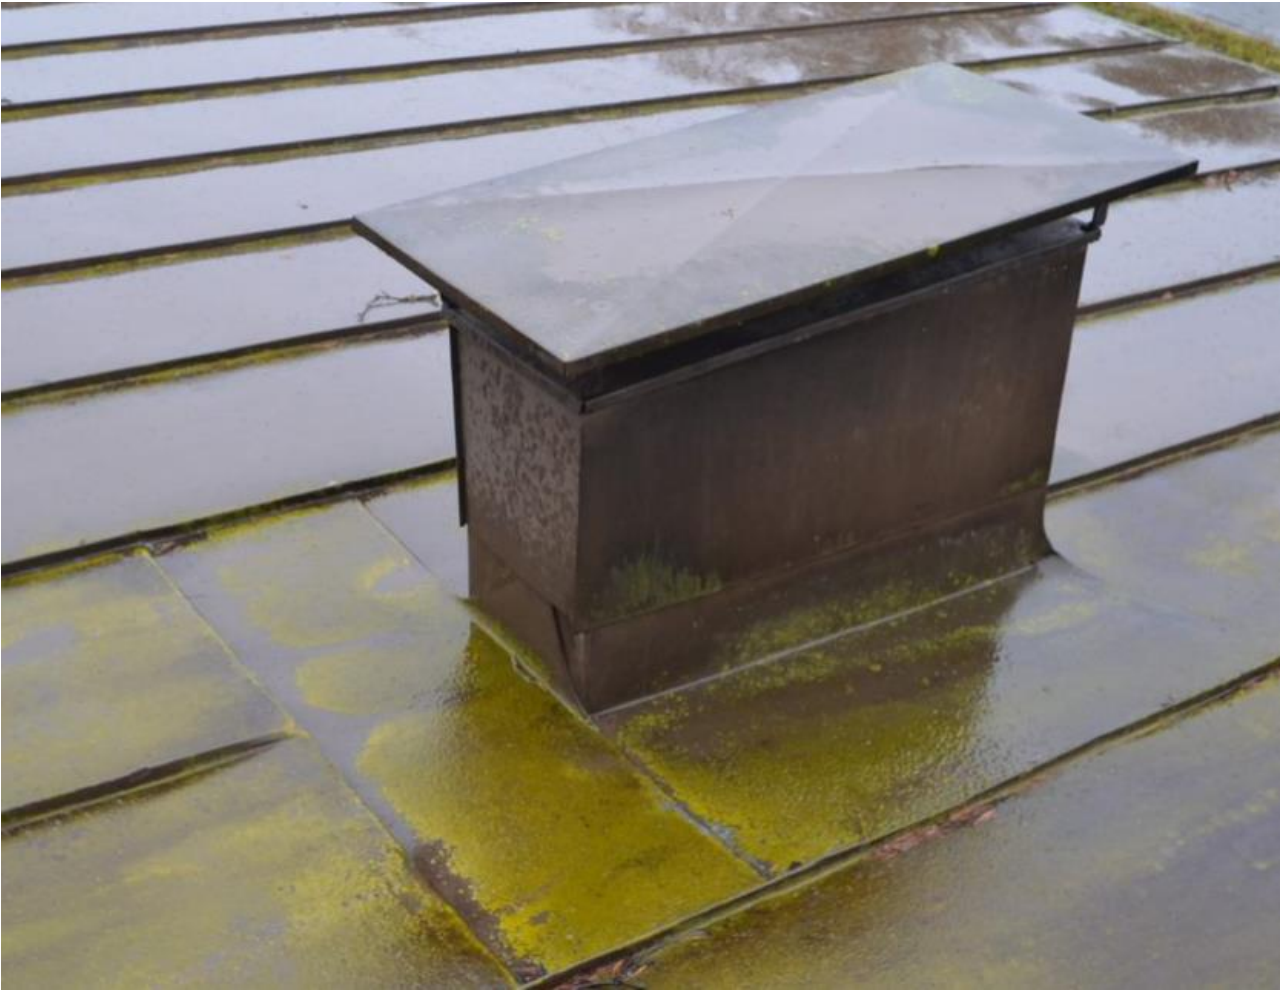
Kuva 16. Ylösnostot (Luukkonen&Leikas 2019-11-12)
