OPINNÄYTETYÖ - AMMATTIKORKEAKOULUTUTKINTO
TEKNIIKAN JA LIIKENTEEN ALA

RIVITALON KORJAUSTARPEEN MÄÄRITTÄMINEN JA KUSTANNUSTEN LASKENTA

Teimme kuntoarviota kiinteistölle Mäntyharjulla, 12.11.2019. Sää oli hieman sateinen, ulkolämpötila +4 astetta, navakka pohjoistuuli (6m/s). Tarkoituksena oli selvittää kiinteistön nykykunto ja mahdolliset puutteet siinä. Lisäksi tarkoituksena oli selvittää, mitkä rakenneosat tarvitsevat heti tai tulevaisuudessa korjausta tai parannusta. Lähtötietona käytettiin RT korttia-103003, jonka perusteella teimme kuntoarviota. Keskityimme kuitenkin mielestämme kaikkein oleellisimpiin ja kaikkein kriittisemmin huomiota vaativiin rakennusosiin. Seuraavaksi käymme läpi kohteet ja rakenteet, joita tarkastelimme.

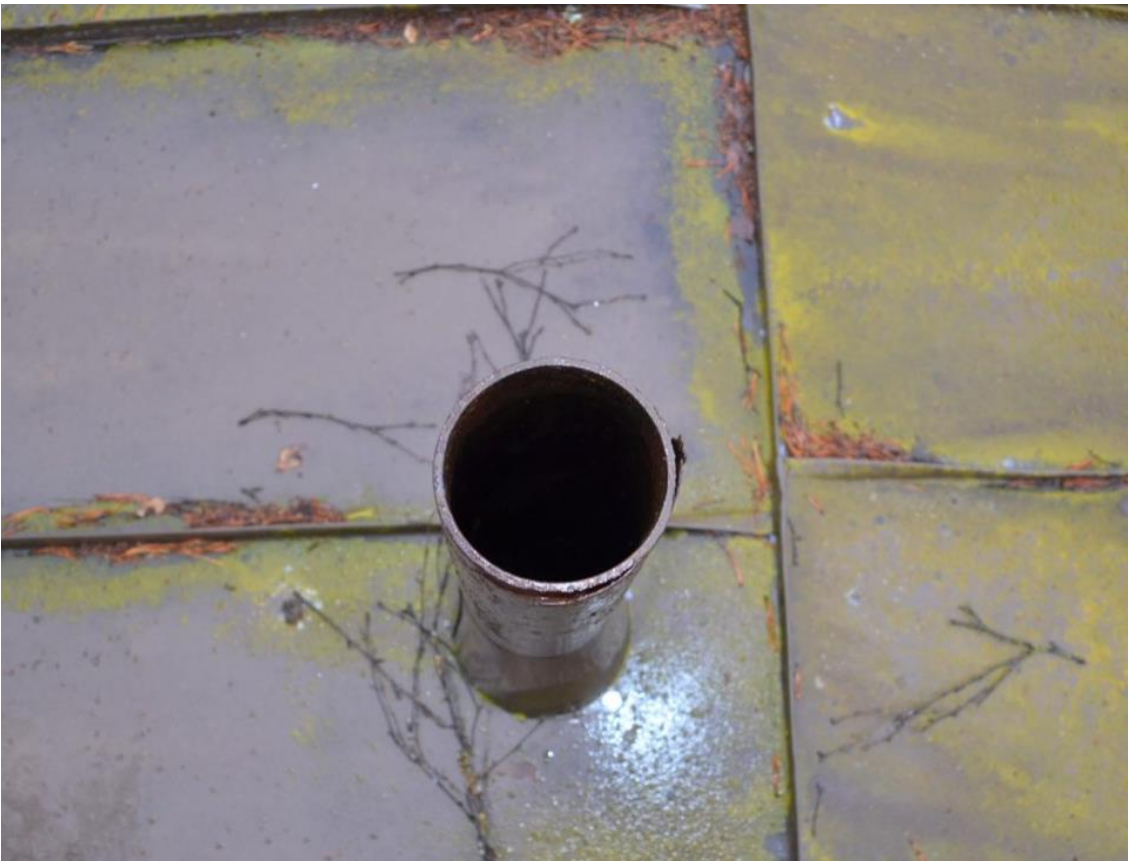
Kuva 17. Viemäriin tuuletusputki (Luukkonen&Leikas 2019-11-12)
