1940-LUVUN KOULURAKENNUKSEN RISKIRAKENTEET
CASE-KOHTEEN TARKASTELU

Ammattikorkeakoulututkinnon opinnäytetyö

Jussi Salmi

KOSTEUS- JA SISÄILMATEKNINEN KUNTOTUTKIMUS

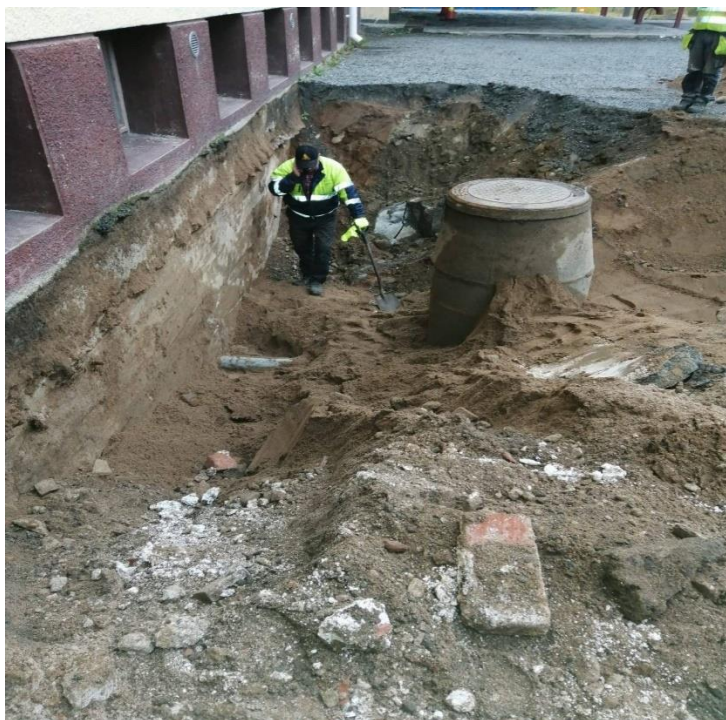
Kuva 9. Kohteen maanvastaisia maanvastaisissa seinissä ei ole vesi- ja lämmöneristystä. Salaojia ei havaittu koekaivauksen yhteydessä.

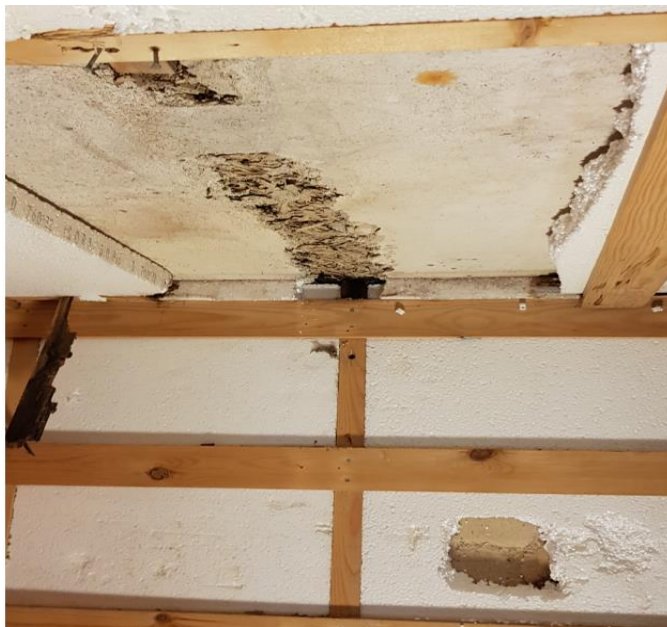
Kohteen leikkauspiirroksen perusteella maanvastainen holvirakenne oli lämmöneristämätön, mutta alustavan kohdekäynnin yhteydessä havaittiin holvin alapinnassa lämmöneristeenä toimiva sementtilastuvillalevy (kuva 11). Sementtilastuvillalevy on sementtilietteellä sidottua puulastua. Vaikka sementtilastuvillalevy kestää kosteutta puhdasta puuta paremmin, voidaan sen käyttöä kellarin holvirakenteessa pitää riskirakenteena, koska se vaurioituu pitkän ajan kuluessa mikrobikasvustolle suotuisissa kosteusolosuhteissa.

Kuva 11. Kellarin holvin alapinnassa sementtilastuvilla lämmöneristeenä, alkuperäisestä piirroksesta poiketen.

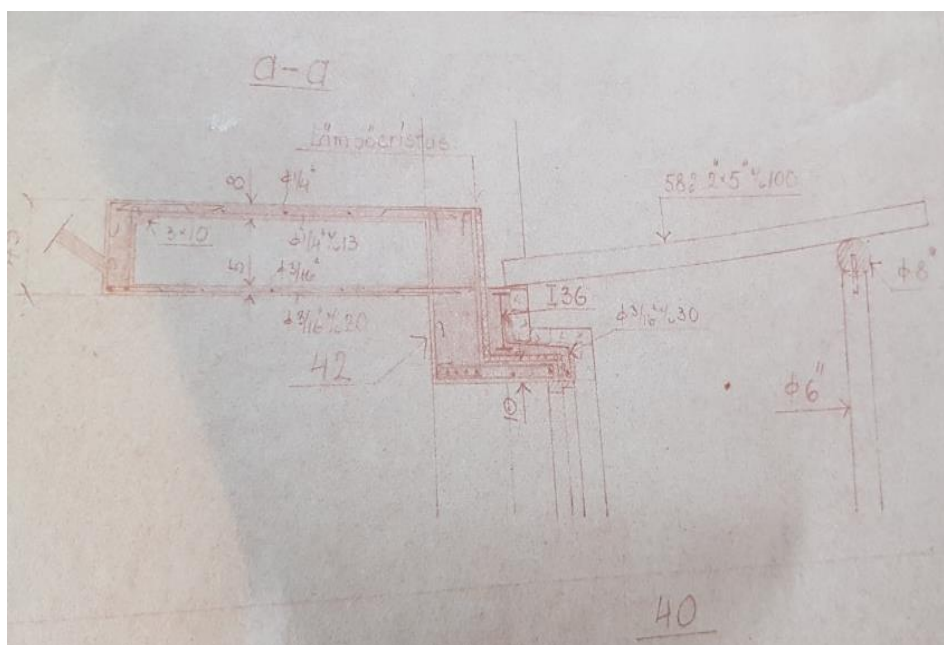
Kuva 14. Ulkoseinän lastuvillalämmöneriste sisäänpäin kaatavan katoksen kohdalla on altis vaurioille.

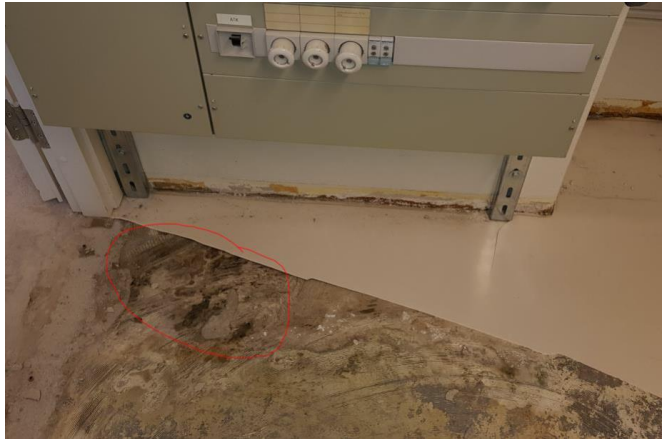
Kellarikerroksessa sijaitsevan puukäsityöluokan alapohjarakenteen (AP1) päältä puretun muovimaton alla oli havaittavissa näkyvää mikrobikasvustoa, sekä selvä mikrobiperäinen haju. Pintakosteusmittauksissa alapohjarakenteessa havaittiin kauttaaltaan kohonneita kosteuspitoisuuksia, jotka varmennettiin porareikämitauksella. Puukäsityöluokan alapohjan RH oli n. 96%. Alapohjarakenteen rakeneavauksen yhteydessä havaittiin alapohjatäytön olevan karkeaa hiekkaa, joka oli vesimärkää.

Kuva 22. Mikrobikasvustoa lattiapinnoitteen alla AP1.

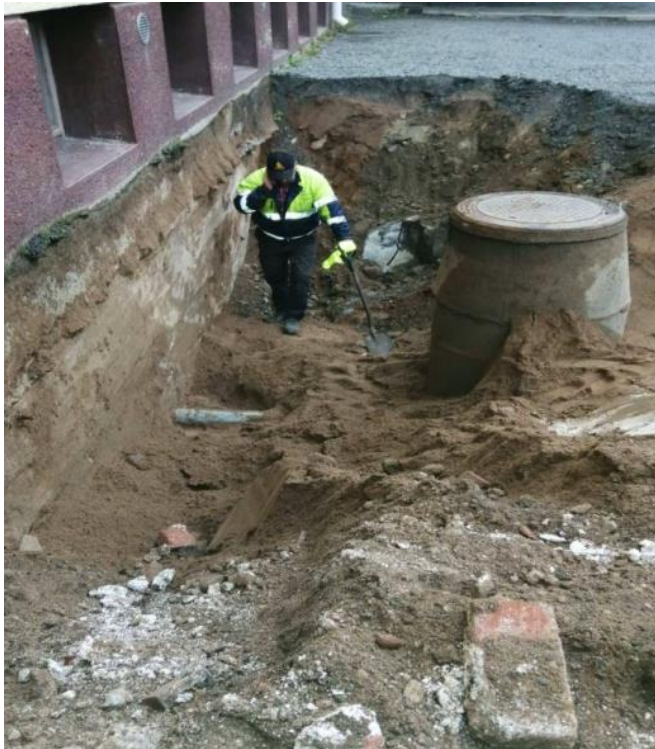
Rakennuksen ulkopuolella suoritettiin koekaivu, jonka perusteella arvoitiin rakennuksen ulkopuolisten kuivatusten olemassaoloa ja toimivuutta. Kaivun yhteydessä havaittiin, että sokkelissa ei ollut lainkaan ulkopuolista lämmön- ja vedeneristystä, eikä toimivia salaojia (kuva 23). Rakennuksen länsipuolelle oli asennettu osittain patolevy, josta kuitenkin puuttui hattulista. Rakennuksen alustäytöt ja sokkeliosat pysyvät märkinä ulkopuolisen kosteusrasituksen seurauksena

Kuva 23. Sokkelin eristeissä, läpivienneissä ja salaojissa oli puutteita

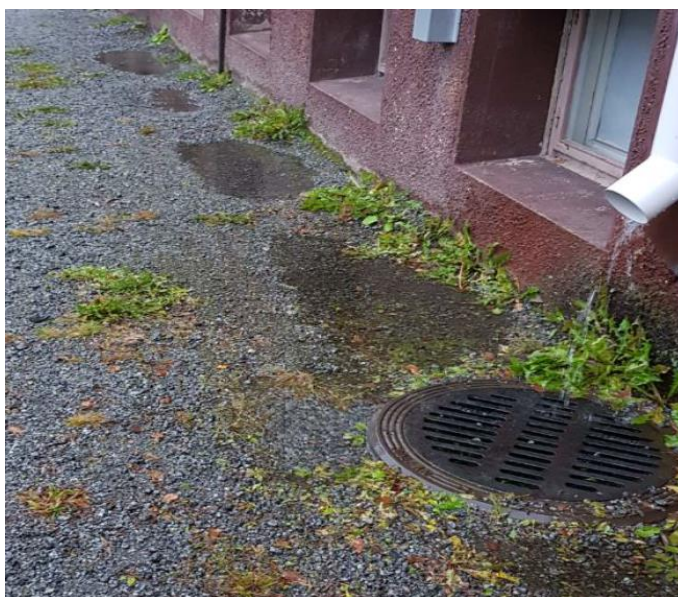
Kellarikerroksen ikkunoiden alapintojen korko ulkopuoliseen maanpintaan nähden oli vähäinen. Edellä mainitut seikat yhdessä mahdollistavat seinärakenteen vaurioitumisen pitkäaikaisen kosteusrasituksen seurauksena. Maanvastaisten seinärakenteiden vedeneristeenä toiminut betoni- ja tiilirakenteen rajapinnassa toiminut bitumisively on tullut teknisen käyttöikänsä päähän, eikä toimi enää suunnitellulla tavalla, päästäen kosteusrasitusta lävitseen.

Kuva 24. Ränni- ja sadevedet lammikoituvat rakennuksen seinustalle

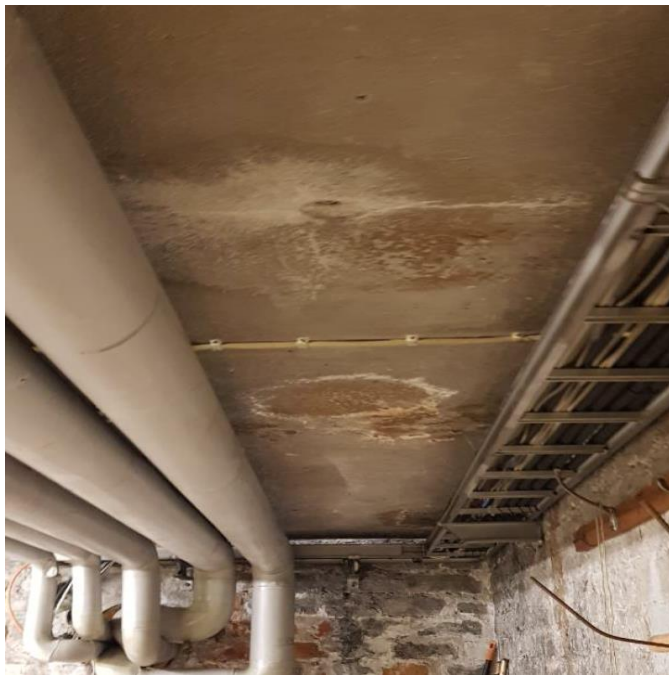
Holvirakenteiden sisäpuolisena lämmöneristeenä käytetty sementtilastuvillalevy, sekä holvin sisällä olevat vanhat puurakenteiset muottilaudat olivat silmin nähden kosteus- ja mikrobivaurioituneet yläpuolisen, sekä rakennusaikaisen kosteusrasituksen johdosta.

Kuva 25. Kosteuden aiheuttamia jälkiä polttoainevaraston holvissa

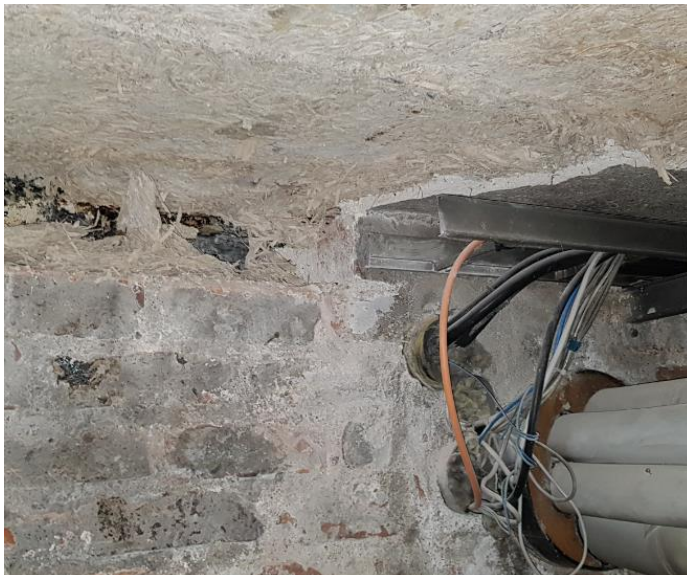
Kuva 26. Polttoainevaraston holvin sementtilastuvillaeriste, sekä sokkelin läpivientejä

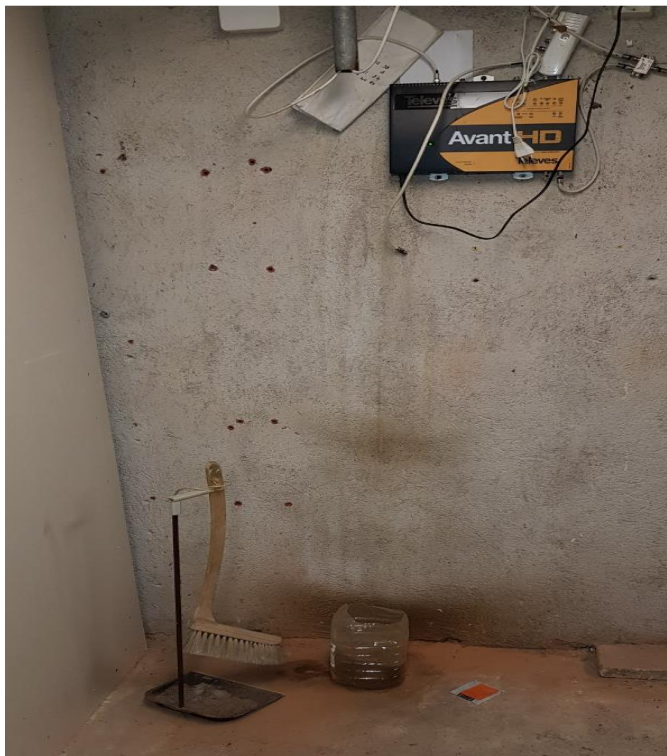
Vesikaton aluslaudoituksissa oli nähtävissä paikallisia kosteusvauriojälkiä. Jäljet ovat pääasiallisesti vanhoja, ennen vesikatteen uusimista syntyneitä, vesikaton läpivientien vierellä; mm. antennin ja viemärintuuletusputken läpivienneissä. Tutkimushetkellä antenniputken läpiviennin kohdalla oli hiljattain tippunut vettä yläpohjan betoniholvin päälle, ja betoniholvissa oli nähtävissä selviä valumajälkiä tällä kohtaa (kuva 29).

Kuva 29. Vesiastia vuotavan antenniläpiviennin alla.

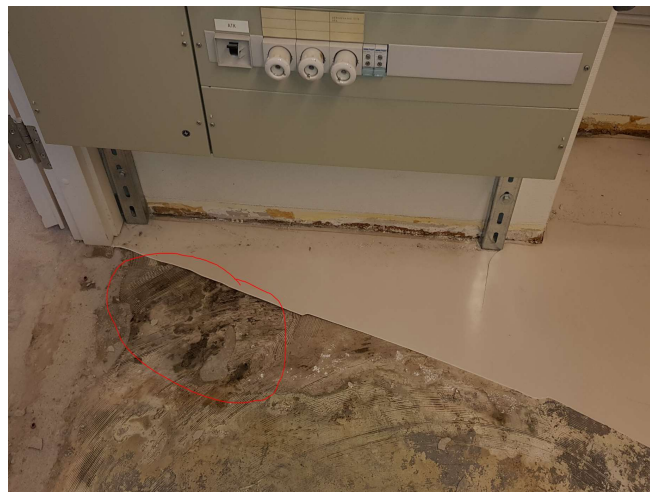
Kuva 5. Puukäsityön opettajan huoneen lattiamaton alla mikrobikasvustoa.

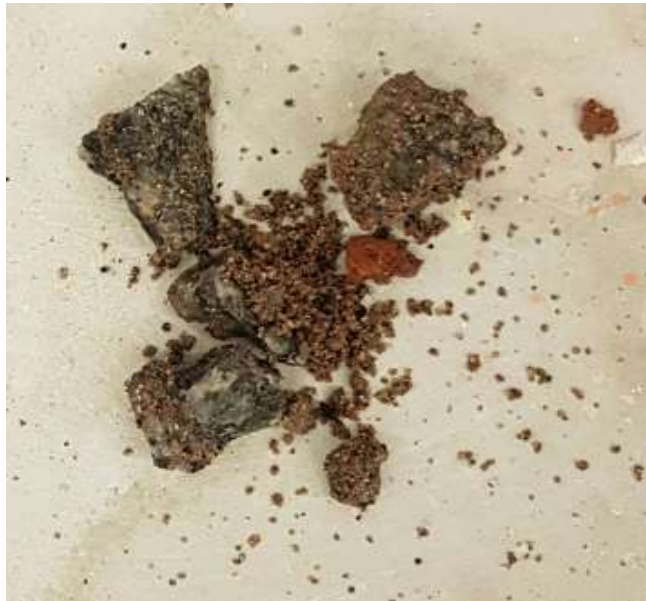
Kuva 6. Alustäyttö oli tarkastushetkellä vesimärkää.

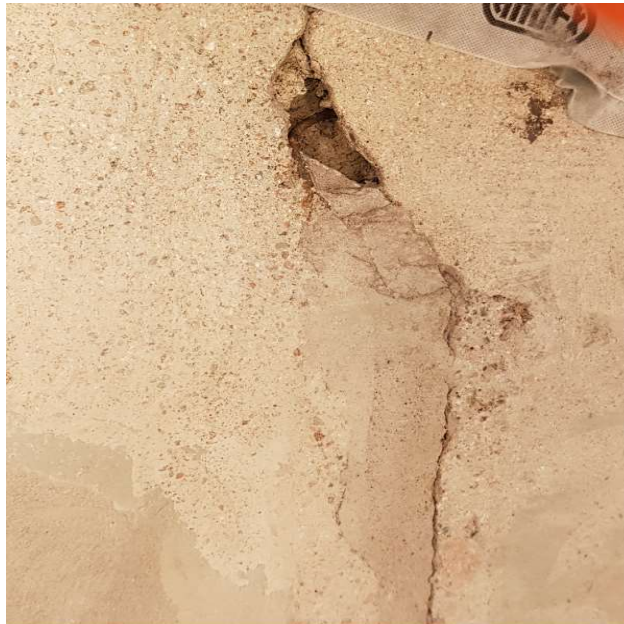
Kuva 7. Alapohjalaatassa oli lähes koko puukäsityöluokan pituinen, rakennuksen suuntainen halkeama.

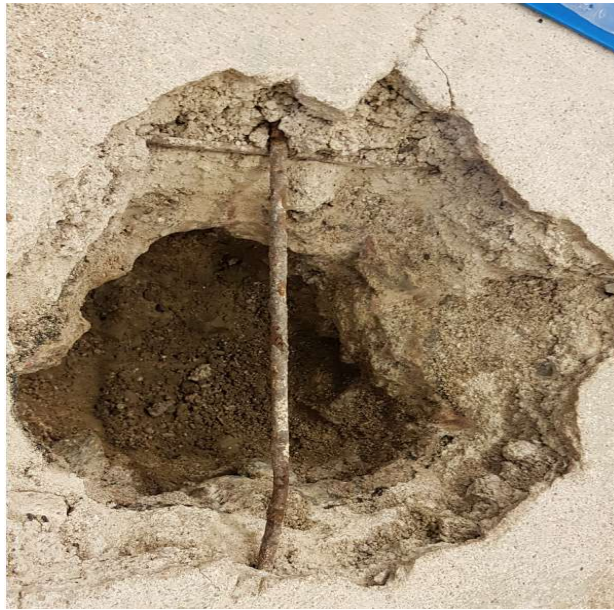
Kuva 8. Alapohjalaatassa alustäyttö oli hyvin hienojakoista ja märkää.

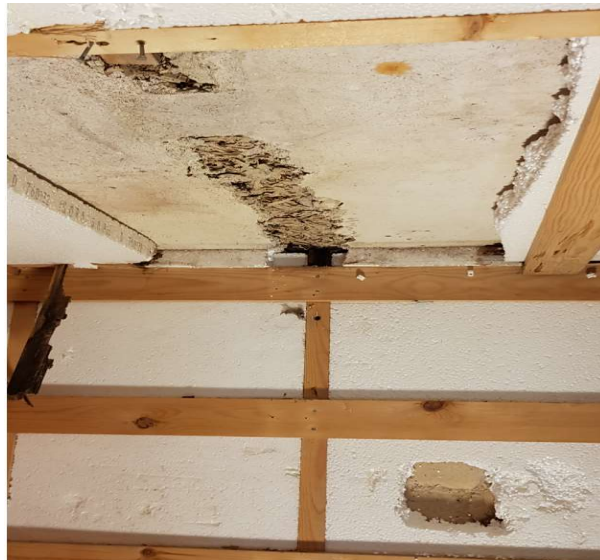
Kuva 10. Välinevaraston maanvastainen seinän ja yläpuolisen pihakannen holvin EPS-eristys

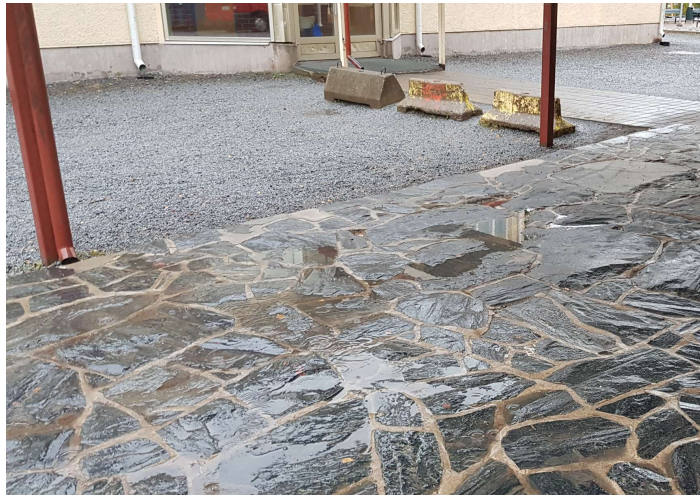
Kuva 13. Sadevedet kastelevat katoksen alapuolisen laatan, joka toimii osittain kellarin holvina

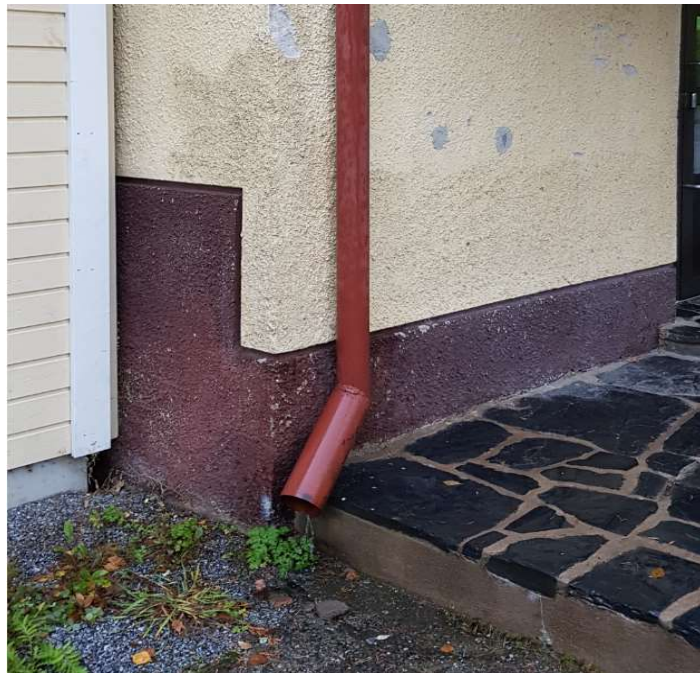
Kuva 14. Katoksen syöksytorvien vedet ohjautuvat rakennuksen seinustalle

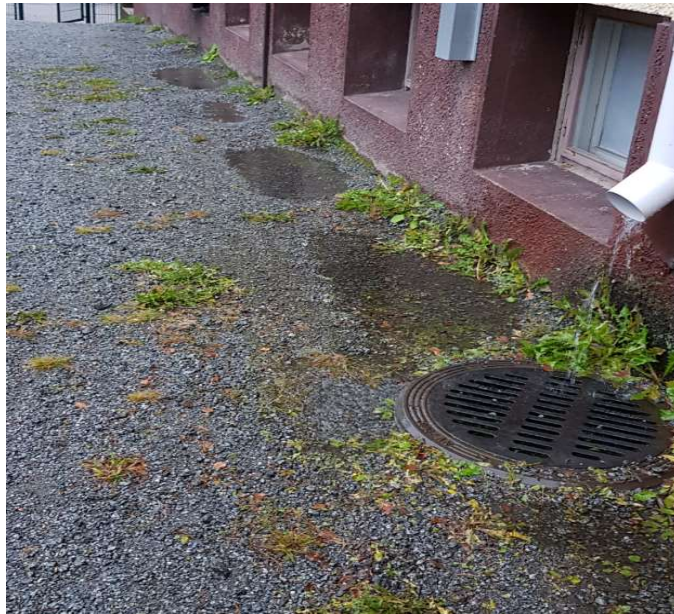
Kuva 15. Sadeveden ohjauksessa ja pintarakenteiden kallistuksissa on puutteita

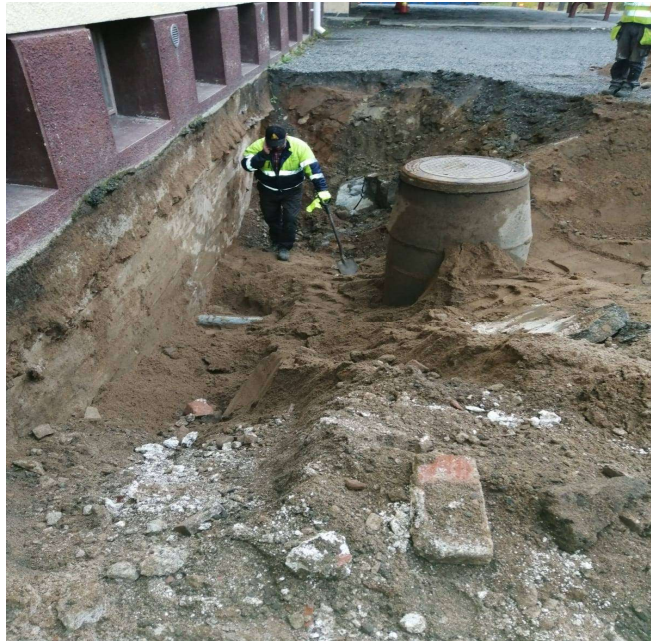
Kuva 16. Itäpuolen maanvastaisissa seinissä ei ole vesi- ja lämmöneristystä.

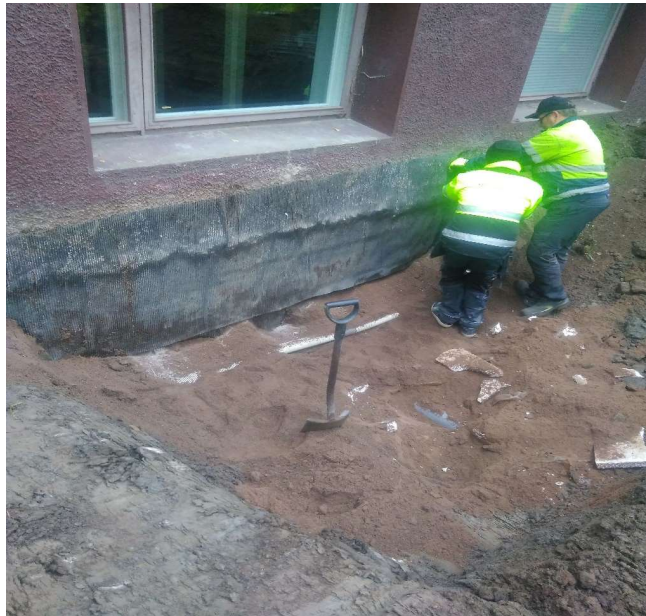
Kuva 17. Länsipuolen maanvastaisissa seinissä oli paikoin patolevy, mutta ei vesieristystä.

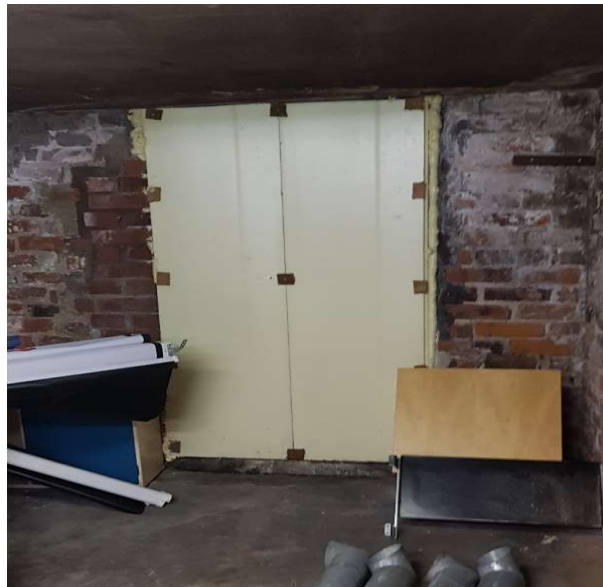
Kuva 18. Kellarin vanhan hiilikuilun oviaukko on peitetty eristelevyllä. Seinärakenne aukon ympärillä on märkä

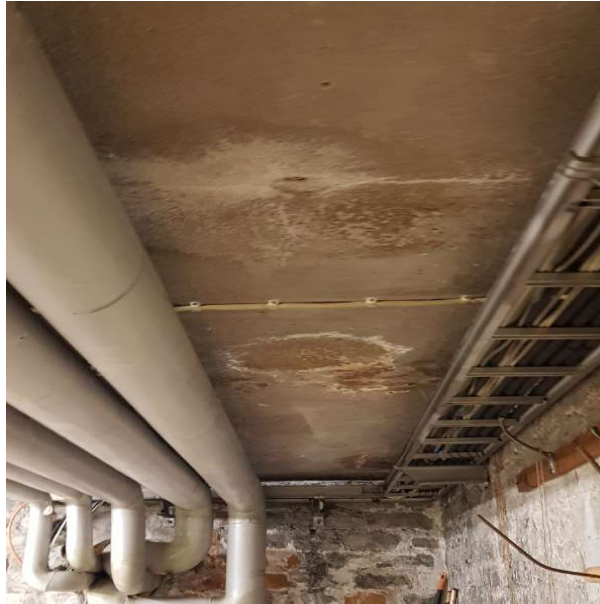
Kuva 20. Polttoainevaraston holvissa oli nähtävissä kosteuden aiheuttamia jälkiä.

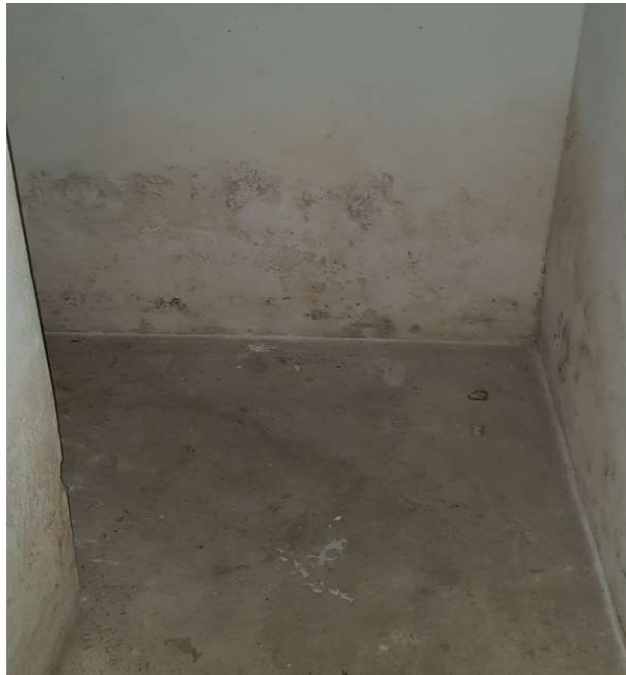
Kuva 21. Lämmönjakuhuoneen portaiden alla seinissä havaittavissa kosteusjälkiä.

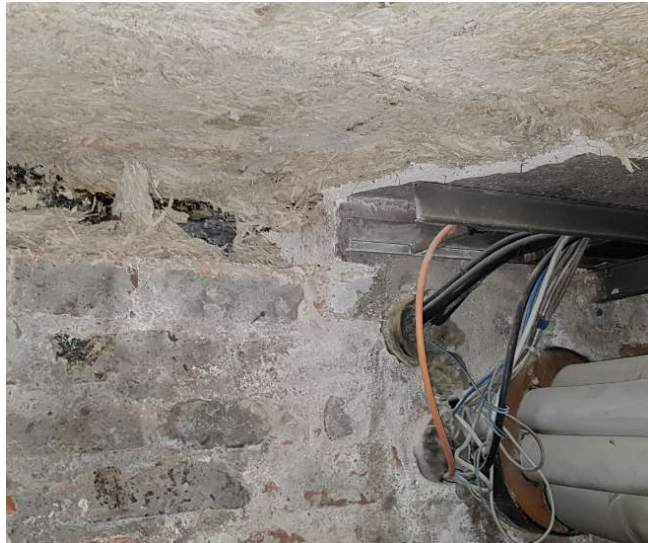
Kuva 23. Polttoainevaraston holvin sementtilastuvillaeriste, sekä sokkelin läpivientejä

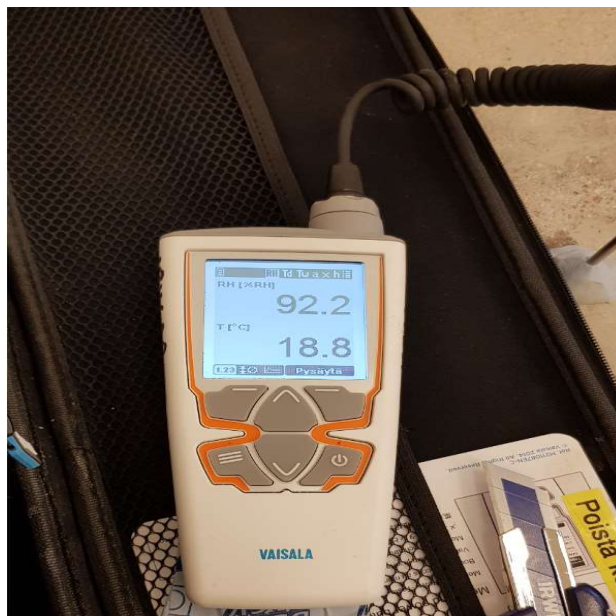
Kuva 26. PR1, RH 92 %

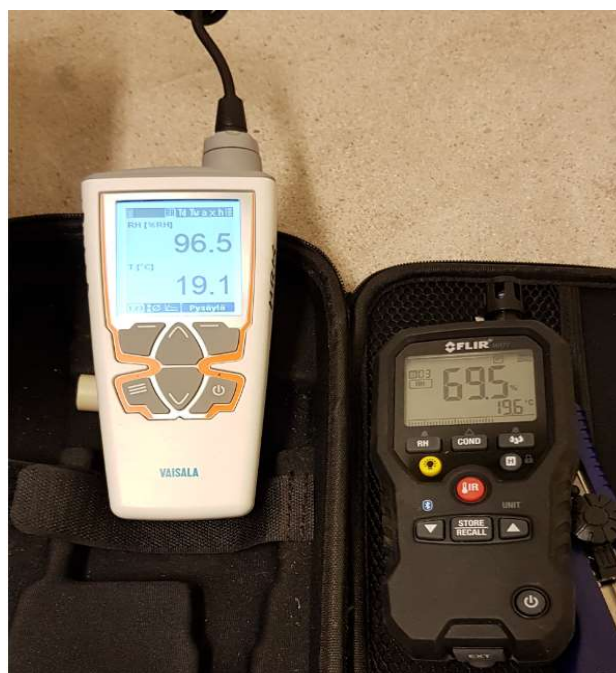
Kuva 27. PR2x, RH 92 %, sisäilman RH 69 %

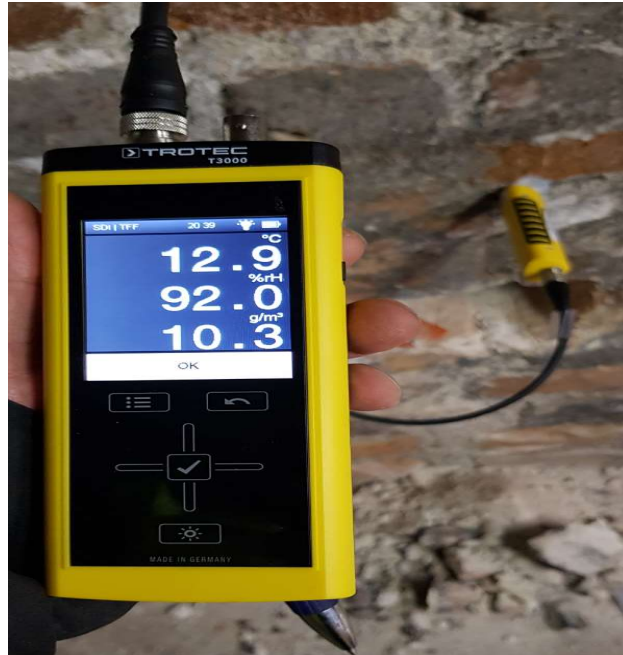
Kuva 28. PR11, Kellarin polttoainevaraston maanvastainen seinä, RH 92 %.

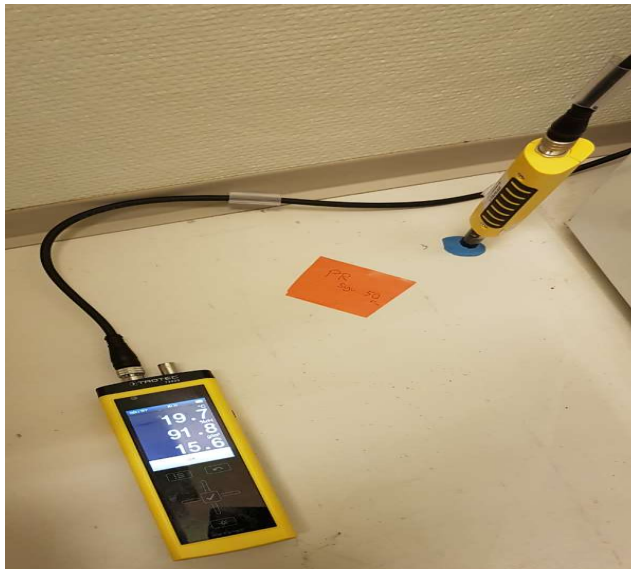
Kuva 29. PR3, Kuivatarvikevarasto Alapohjan RH 91,8 %.

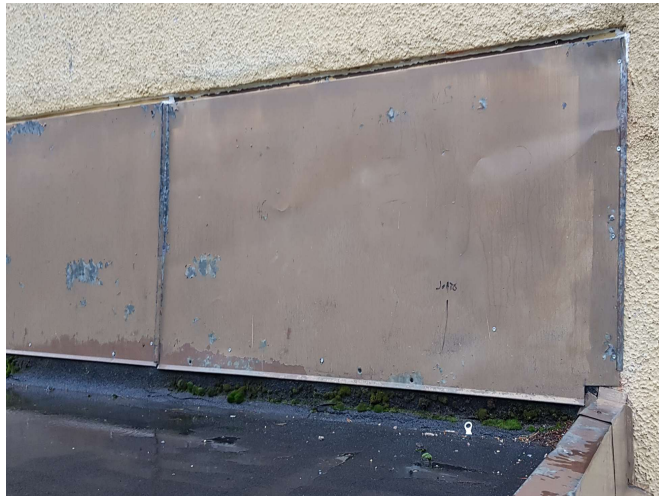
Kuva 35. Katoksen pellityksessä on puutteita

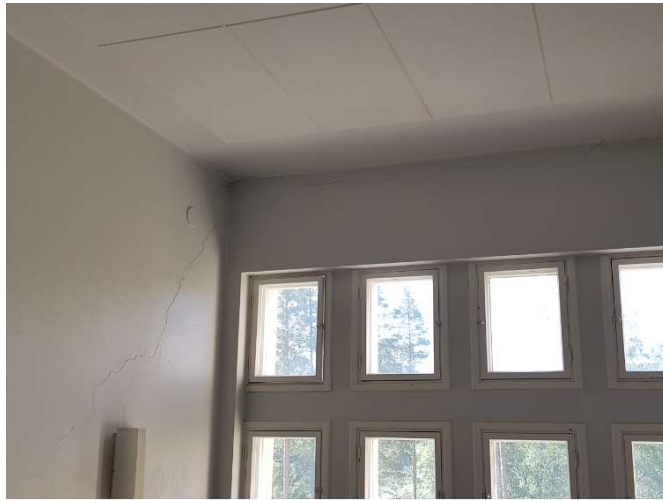
Kuva 36. B-portaan ylimmän kerroksen ulkoseinän ja porrashuoneen seinässä oli havaittavissa selvä halkeama, jonka aiheuttaja tulisi selvittää.

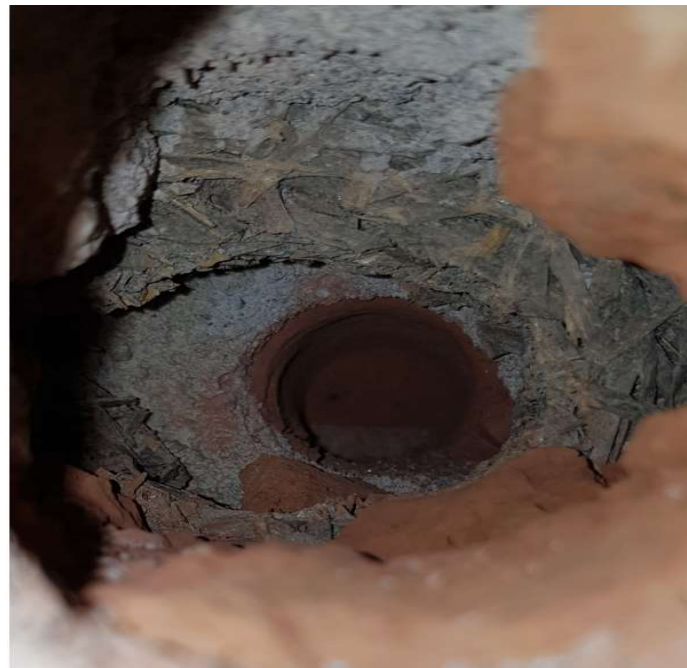
Kuva 37. Ulkoseinän patterisyvennyksen vaurioitunut sementtilastuvillaeriste.

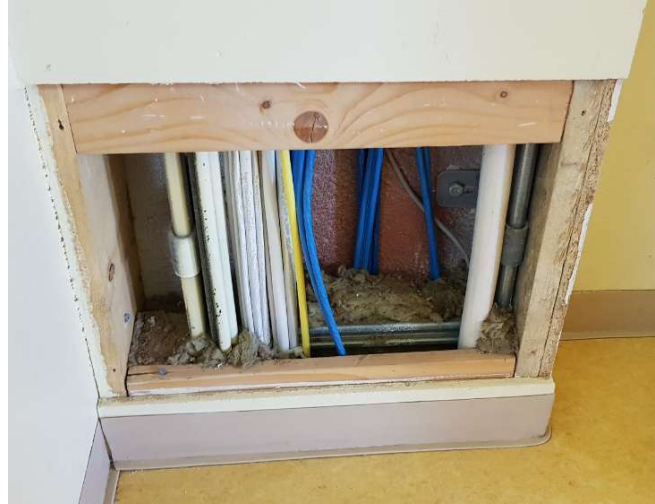
Kuva 40. Tekniikkakuilu luokassa 205. Välipohjan läpiviientä ei ole tiivistetty.

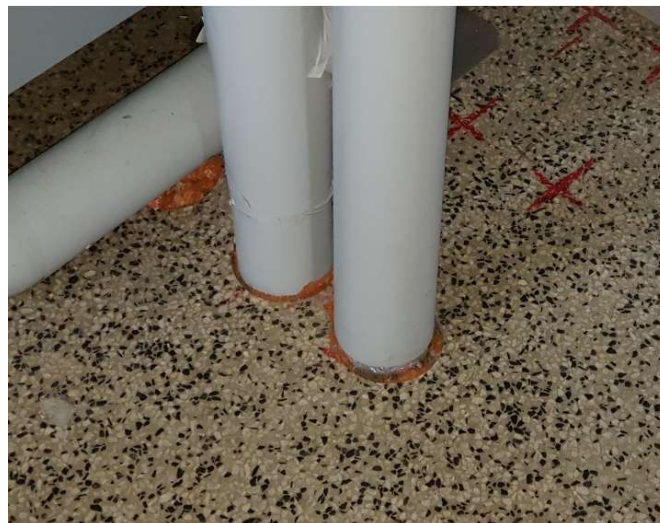
Kuva 41. Uusittujen ilmanvaihtokoneiden putkiläpiviennit välipohjaan eivät ole tiiviitä.

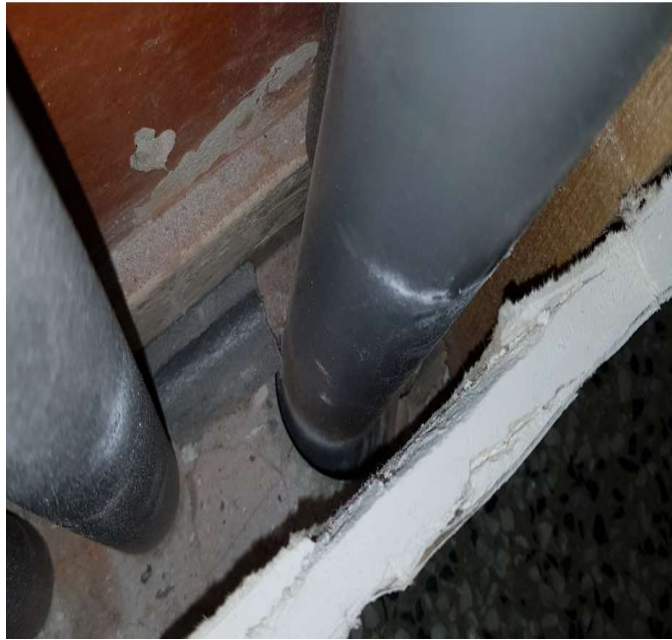
Kuva 42. Vesijohtojen putkiläpiviennit välipohjaan eivät ole tiiviitä.

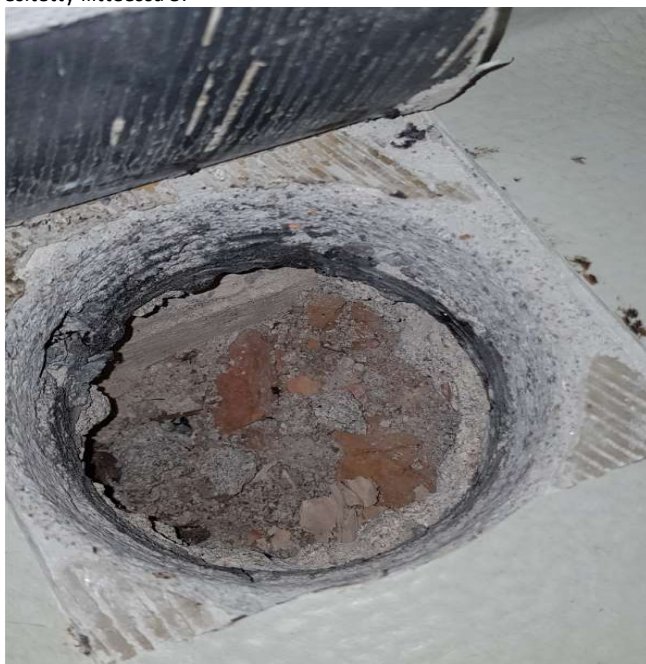
Kuva 45. Opettajain huoneen wc:n Välipohjan rakenneavaus. Bitumikermi PAH-pitoisuus ylittää ongelmajätteen rajan.

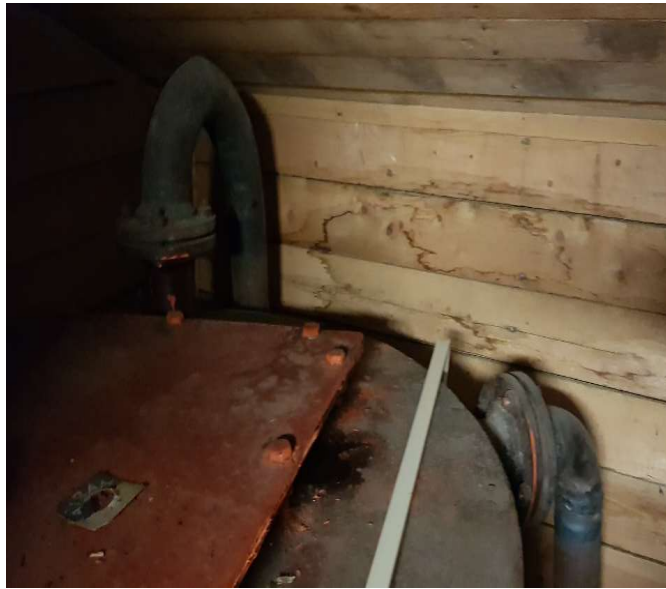
Kuva 47. Vanha käytöstä poistetun avopaisunta-astian ympäristössä jälkiä vuotovedestä.

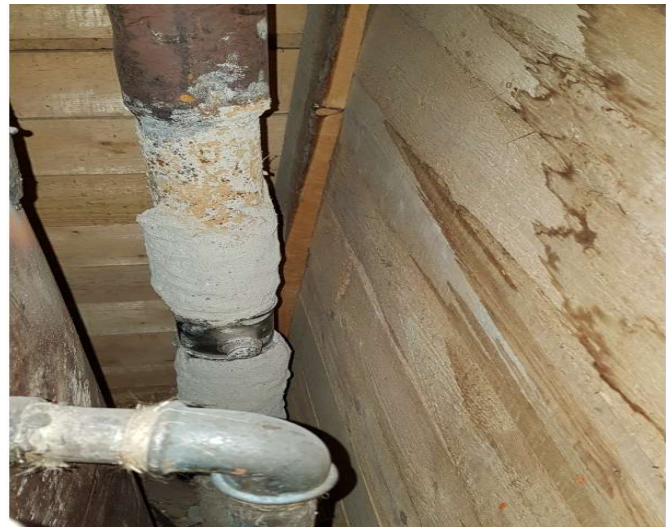
Kuva 48. Vanha käytöstä poistetun avopaisunta-astian putkissa jäämiä mahdollisesta asbestieristeestä.

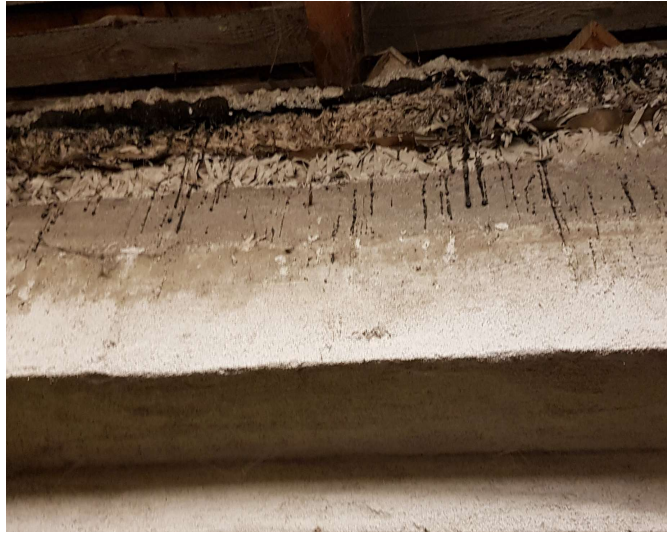
Kuva 49. Bitumisively sisältää asbestia

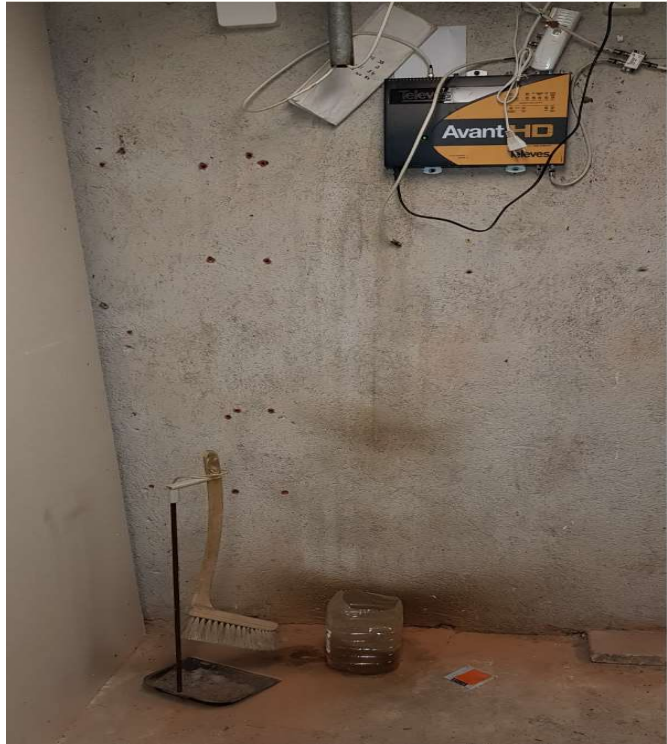
Kuva 50. Vesiastia vuotavan antenniläpiviennin alla.

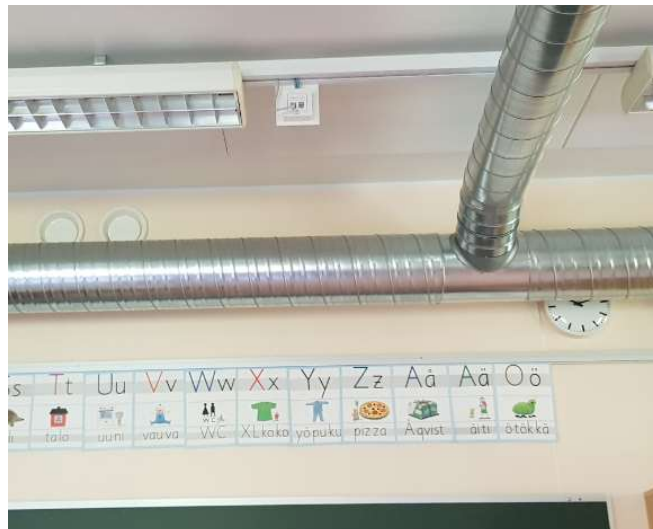
Kuva 52. Luokissa oli havaittavissa vanhoja poistoilmanvaihtoventtiileitä, joita ei oltu tukittu / tiivistetty. On mahdollista, että tietyssä olosuhteessa vanha poistoilmahormi toimii korvausilmareittinä.

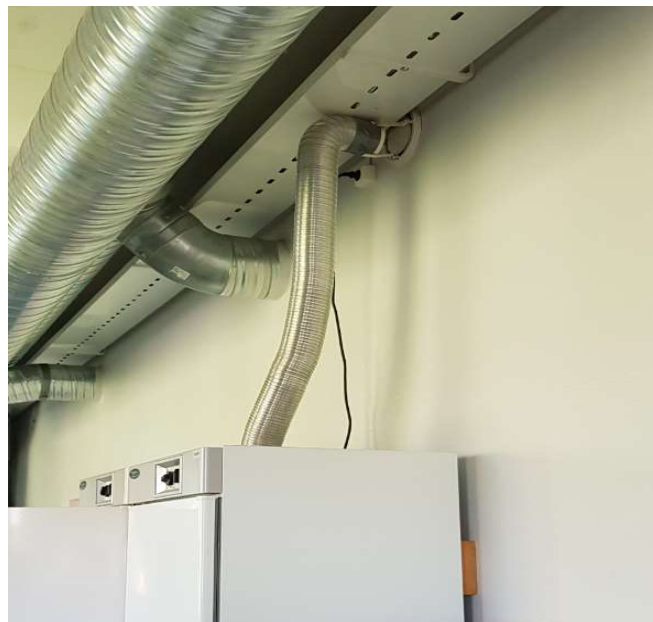
Kuva 53. 3. kerroksen käytävällä kuivauskaappi on kytketty vanhaan poistoilmahormiin. Vanha hormi tulisi tukkia, ilmanvaihdon suunnitelman mukaisen toiminnan varmistamiseksi.

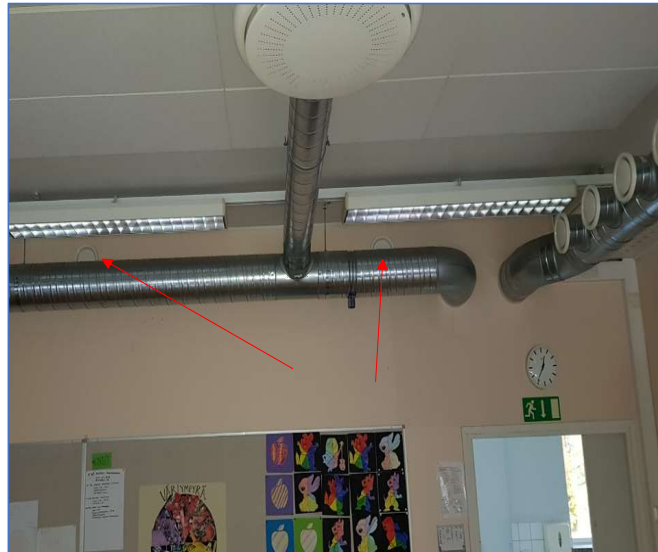
Kuva 54. Yleiskuvaa uusitun ilmanvaihdon kanavistosta. Huom. myös vanhat poistoilmanvaihtokanavat ovat yhä käytössä

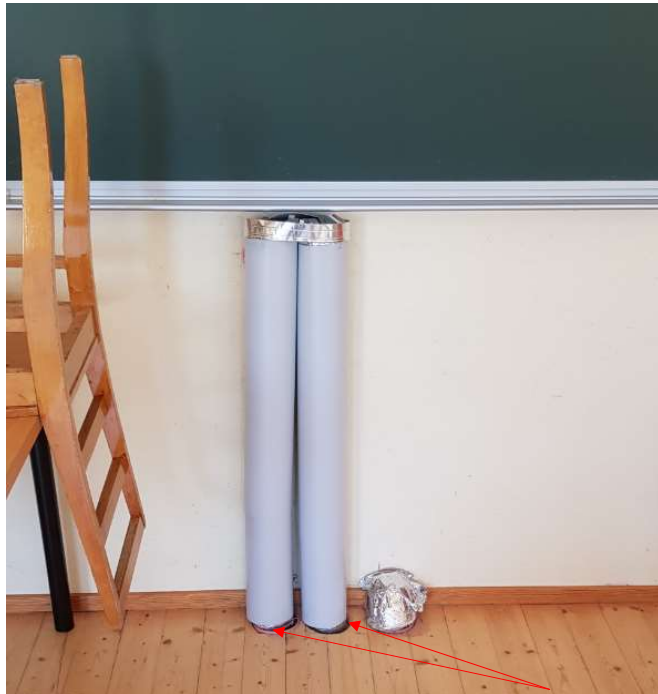
Kuva 55. Ilmanvaihtokoneiden tekniikkäläpivienti luokassa 203. Läpiviennit eivät ole tiiviitä
