Future Ready -toimintamalli korjausrakentamisessa

Pinja Weijo

OPINNÄYTETYÖ
Huhtikuu 2020

Rakennus- ja yhdyskuntatekniikka
Rakennustuotanto

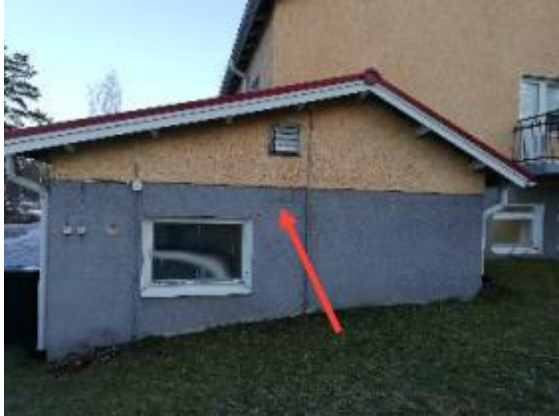
Rakennuksen julkisivut ovat rakenteeltaan muurattuja ja julkisivupintana on rappaus. Halkeamia esiintyi pääasiassa läntisellä julkisivulla sekä matalan rakennuksen ikkuna-aukkojen ylä- ja alapuolella. Halkeamat viittaavat rakennuksen vähäiseen painumiseen. Julkisivun pintakäsittelyssä havaittiin vaurioita rakennuksen sisäkulmassa parvekkeiden vieressä. Sadevedet pääsevät kastelemaan julkisivun pintaa toistuvasti, jonka seurauksena julkisivupintaan on syntynyt vaurioita.

Kuva 4. Eteläisellä julkisivulla havaittiin halkeamia ikkunoiden ylä- ja alapuolella.

Toimenpide-ehdotuksena suositellaan halkeamien tiivistämistä. Julkisivujen kuntoa on arvioitu kuntoluokalla 4.

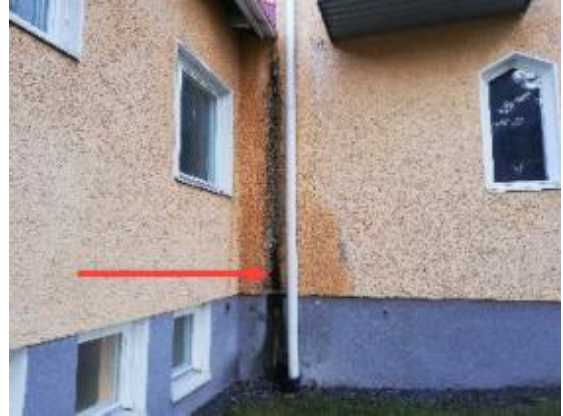
Kuva 5. Vaurioita rappauksessa rakennuksen sisäkulmassa.

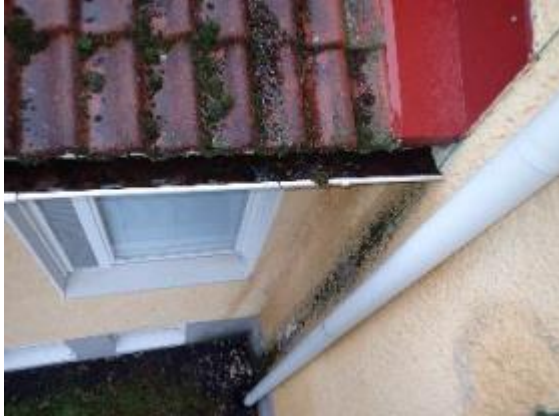
Vesikaton alapuolisessa tarkastuksessa ei havaittu merkkejä vuodoista. Yläpuolisessa tarkastuksessa havaittiin tiilikatteen päällä sammalkasvustoa sekä vesikourut olivat täynnä roskaa.

Kuva 6. Vesikouruissa havaittiin runsaasti roskaa.

Toimenpide-ehdotuksena suositellaan tiilikatteen puhdistamista ja vesikourujen tyhjentämistä. Vesikaton ja kattorakenteiden kuntoa on arvioitu kuntoluokalla 3.

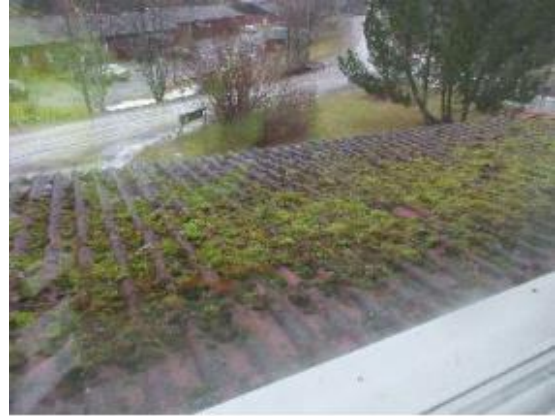
Kuva 7. Tiilikatteen päällä havaittiin sammalkasvustoa.

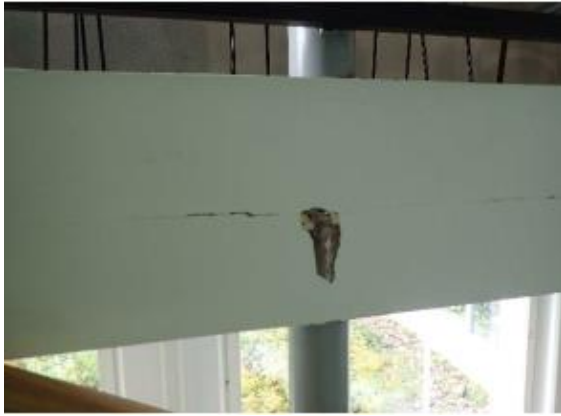
Rakennuksen kantava rakennusrunko on betonirakenteinen. Rakennuksen väli- ja ulkoseinissä sekä porrastasanteissa havaittiin halkeamia. Halkeamat johtuvat todennäköisesti perustusten painumisesta.

Kuva 8. Halkeamia porrashuoneen välitasanteessa

Toimenpide-ehdotuksena suositellaan lisätutkimusta halkeamien syyn selvittämiseksi. Seuraavat lisätutkimukset olisi suositeltavaa toteuttaa:

- halkeamien seuranta ja dokumentointi
- lattiapintojen vaaitus
- rakennesuunnitelmien tarkastus
- alapohjan rakenneaukaisut (tarvittaessa)
- sokkelin vierustan koekuopat (tarvittaessa)
- maaperätutkimukset (mahdollisista tehdyistä maaperätutkimuksista ei saatu tietoa)

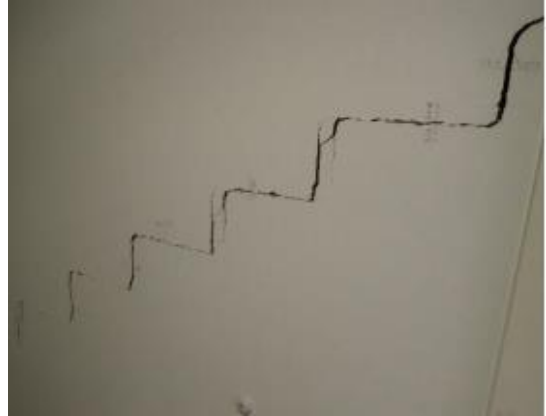
Kuva 9. Halkeama taukokuoneen seinässä.

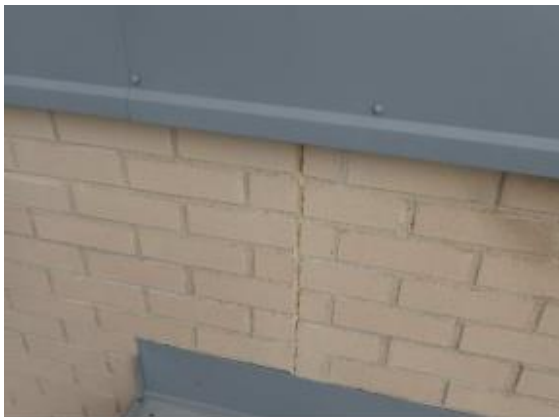
Kuva 11. Julkisivujen elastisessa saumamassassa havaittiin paikoitellen halkeamia.

Toimenpide-ehdotuksena suositellaan graffitin poistoa, julkisivun liikuntasaumojen uusimista sekä läpivientien tiivistystä välittömästi. Julkisivujen kuntoa on arvioitu kuntoluokalla 4.

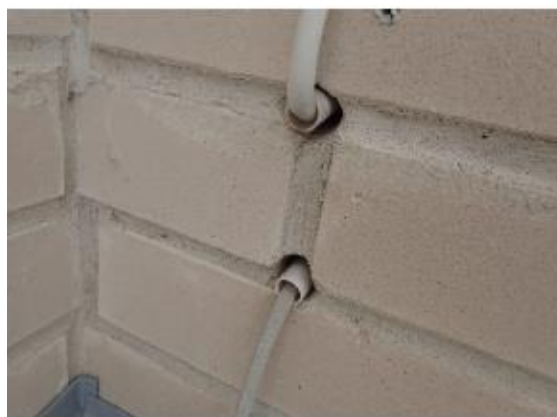
Kuva 10. Julkisivuissa havaittiin tiivistämättömiä läpivientejä.

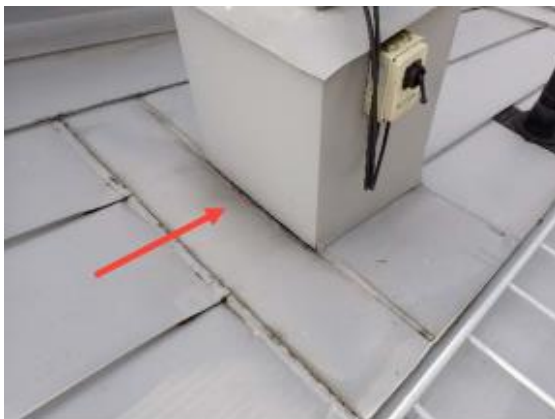
Kuva 12. Suurempien läpivientien kohdalla taustakallistukset ovat puutteelliset.

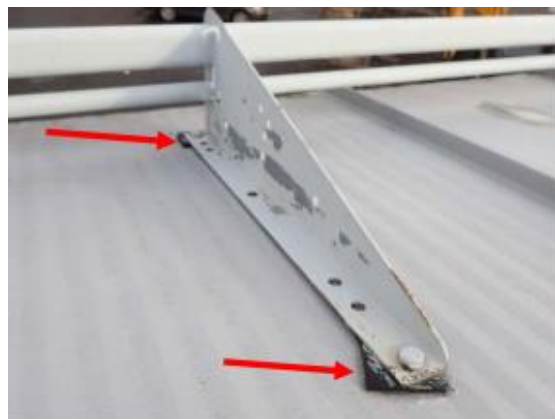
Kuva 13. Lumiesteet on kiinnitetty vesikatteen lävitse ja kiinnityskohdat on tiivistetty tiivistepaloilla.

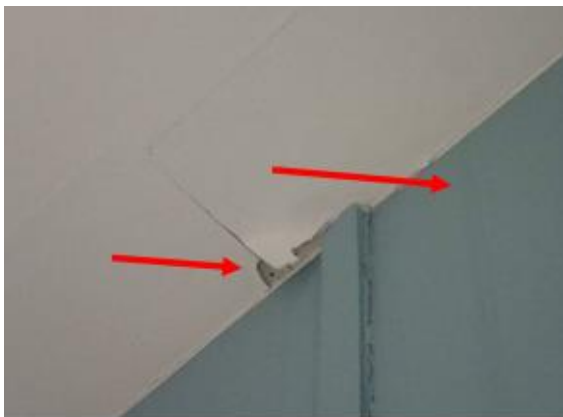
Tarkastuksessa havaittiin aulassa kosteusjälkiä katossa ja seinissä valumajälkiä sekä porrashuoneen seinässä valumajälki. Käyttäjiltä saadun tiedon mukaan auditorion katossa on ollut kosteusjälki, joka on korjattu. Aulan WC-tilojen lattiakäivon ja WC-istuimen sekä kahvilan keittiötason laasti- ja silikonisaumat olivat huonokuntoiset.

Kuva 14. Kosteusjäljet katossa ja valumajäljet seinässä. Kuva 15. Halkeillut laastisauma.

Toimenpide-ehdotuksena suositellaan kosteus- ja valumajälkien syyn selvitystä ja korjausta välittömästi, silikonisaumojen uusiminen märkätiloihin ja keittiöihin, kirjaston lämpökamerakuvausta sekä betonilattioiden huoltomaalausta. Sisätilojen pintamateriaalien kuntoa on arvioitu kuntoluokalla 3-4.

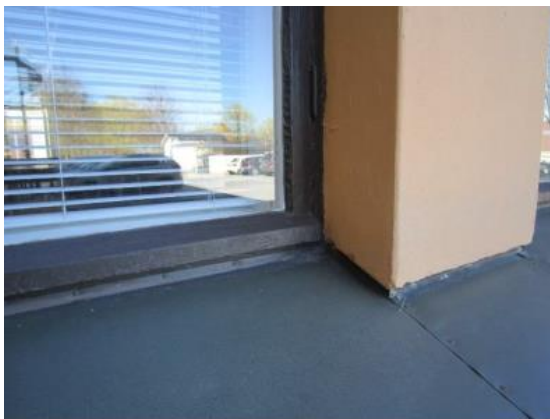
Kuva 16. Ikkunoiden vesipellitykset ovat hyväkuntoisia.

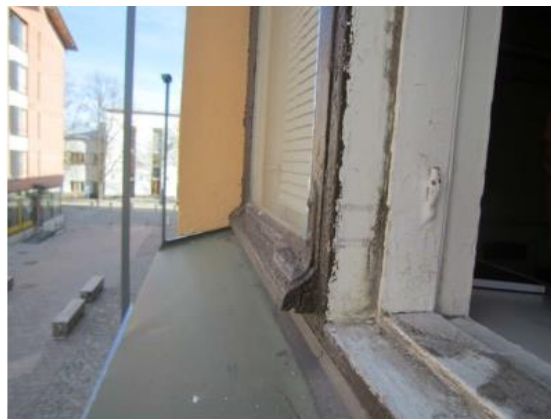
Kuva 17. Vanhojen ikkunoiden kuntokartoitus on suositeltavaa.

Toimenpide-ehdotuksena suositellaan vanhojen ikkunoiden kunnan kartoitusta sekä ulko-ovien ja ikkunoiden kunnostusta. Julkisivujen kuntoa on arvioitu kuntoluokalla 4 sekä ovien ja ikkunoiden kuntoa kuntoluokalla 3.

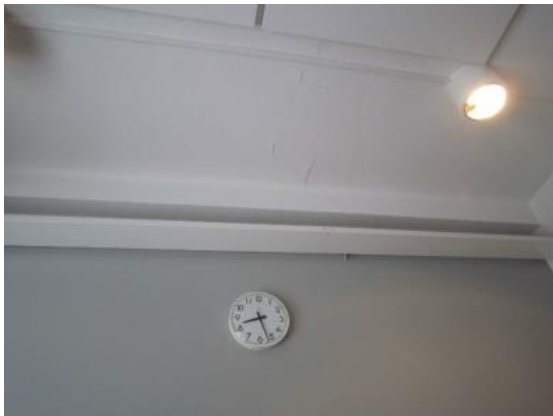
Kuva 18. Liian monen maalikerroksen aiheuttama lohkeilu.

Toimenpide-ehdotuksena suositellaan akustointilevyjen vaihtoa sekä vaurioituneen maalipinnan poistoa ja kunnostusta. Tilojen pintarakenteiden kuntoa on arvioitu kuntoluokalla 4.

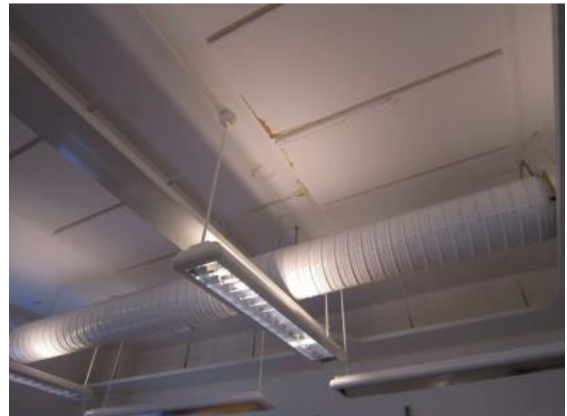
ja keittiöiden sekä aputilojen lattiat ovat akryylibetonia. Portaat ovat mosaiikkibetonipintaisia ja lepotasot klinkkerilaatoitusta. Seinä- ja kattopinnat ovat maalattuja. Maalipinnassa oli havaittavissa lohkeilua, joka viittaa liian moneen päällekkäiseen maalikerrokseen. Kattopinnoissa on käytetty reunasuojattuja akustointilevyjä. Yhden luokkatilan katossa akustointilevyssä havaittiin vanhoja kosteusvauriojälkiä.

Kuva 19. Kosteusvauriojälkiä katossa.
