# Eristerappausjärjestelmien tyypillisten vaurioiden korjausmenetelmät

Metropolia Ammattikorkeakoulu

Opinnäytetyö

7.5.2020

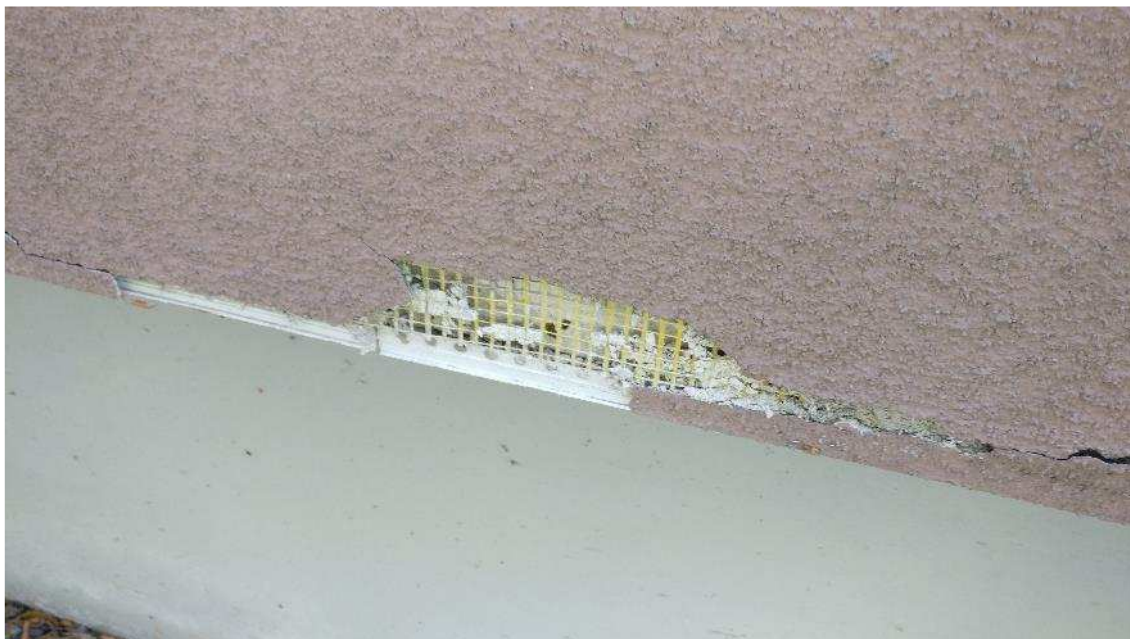
Vaurion aiheutuminen voi aiheutua osittain tai kokonaan sokkeliliittymästä. Kuvan tapauksessa sokkeliprofiilissa ei ole vedenpoistoreikiä. Vedenpoistoreikien puuttuminen aiheuttaa kosteuden kertymistä sokkeliprofiilin päälle, altistaen ohutrappauksen pitkäkestoiselle kosteusrasitukselle. Pakkasrapautumisen aiheuttava liiallinen kosteus on voinut päätyä rakenteeseen suoraan sokkeliliittymän kohdalta, mikäli sokkeliin on syntynyt halkeilua laastin lujuuden ylittävien pakkovoimien vuoksi. Yleisempää kuitenkin on kosteuden päätyminen sokkeliprofiilin päälle muualla julkisivuissa olevien epätiivelys-kohtien kautta tai rakenteeseen tiivistyneenä kosteutena, joka valuu painovoimaisesti alas.

Kuva 7. Vaurio ohutrappauksen sokkeliliittymässä. Kuva: Matti Eronen 2018

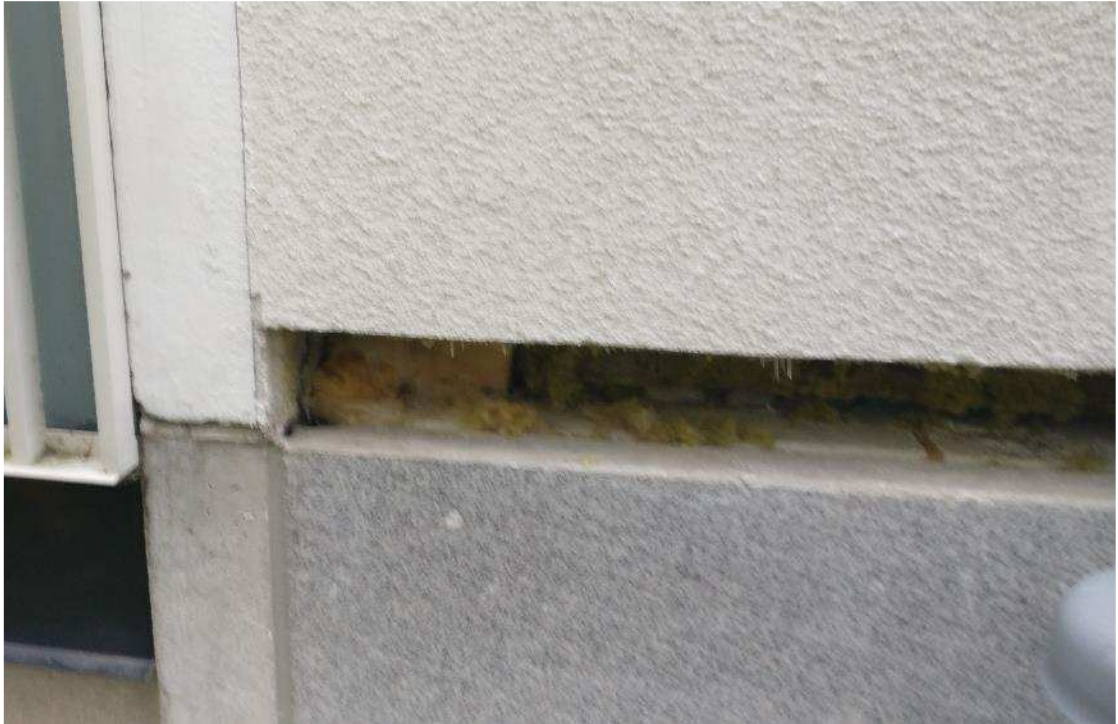
Kuva 8. Sokkeliliittymä avattu ohutrappausjärjestelmällä toteutetussa uudiskohteessa. Kuva: Matti Eronen 2018.

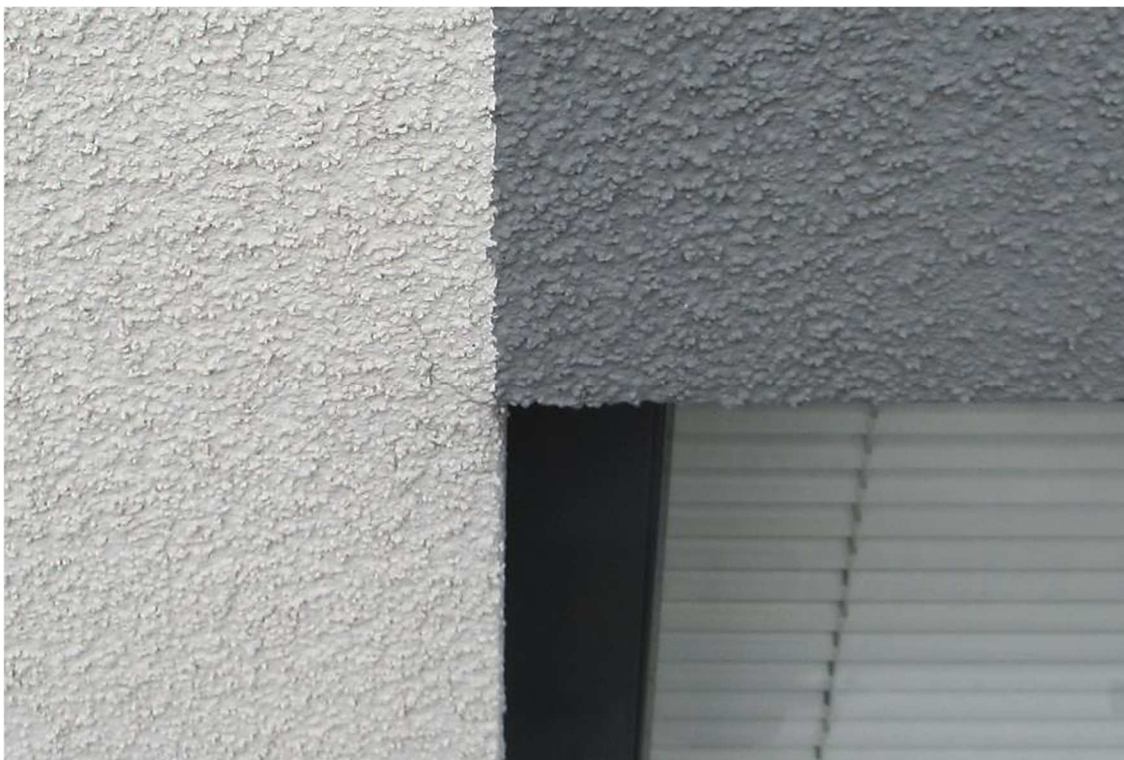
Kuvassa 9 on esitetty tyypillisesti ilmenevä diagonaalisuuntainen hiushalkeama. Kuvan kohteessa halkeamia havaittiin useissa aukoissa, mutta halkeamaleveydet olivat yleisesti hiushalkeamatasoa, alle 0,1 mm ja halkeamien pituus alle 200 mm.

Kuva 9. Hiushalkeama ikkunan yläkulmassa. Kuva: Matti Eronen 2018.

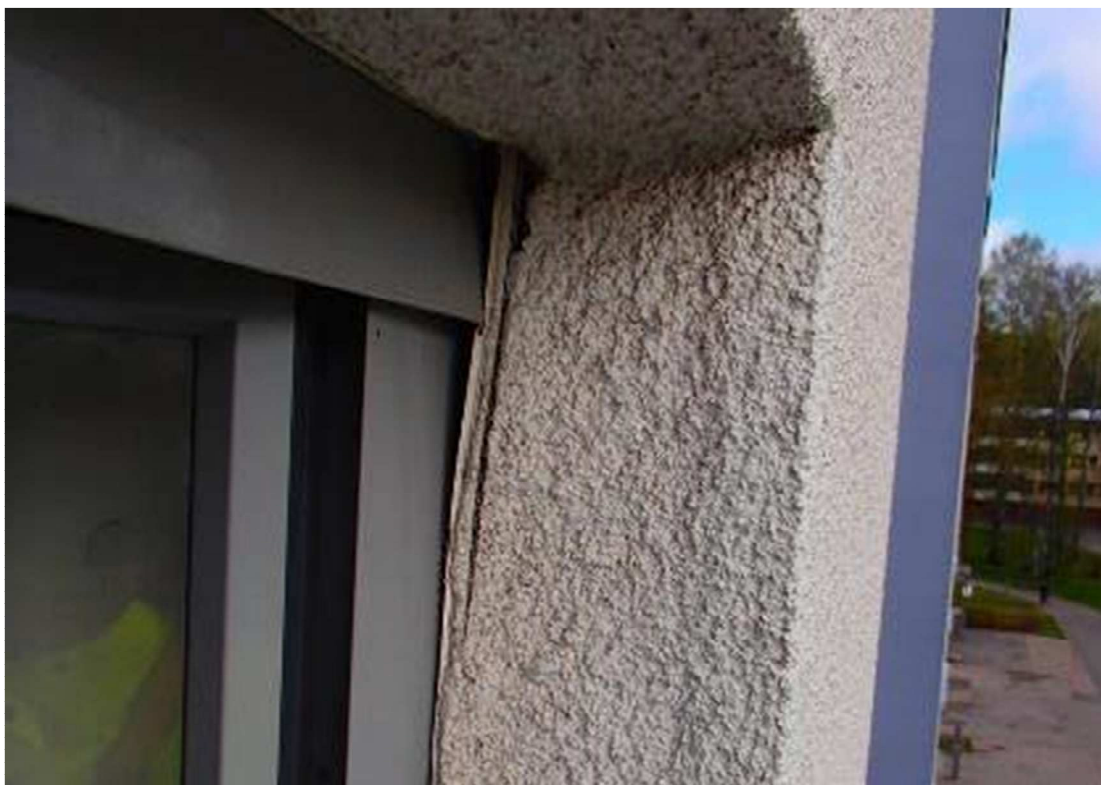
Kuvassa 10 ikkunan karmin alumiiniprofiileiden väliin on jäänyt rako. Mahdollisesti yläkarmin profiilin kiinnitys on jäänyt puutteelliseksi, tai profiili on vaurioitunut asennusvaiheessa. Lämmöneristeet ja ohutrappaus vaikuttaisi asennetun tästä huolimatta, jolloin järjestelmän ikkunaprofiilin ja alumiinisen ikkunaprofiilin väliin jää rako. Rakenteeseen pääsevä kosteus voi aiheuttaa vaurioita, mutta kosteus ei välttämättä tule näkyviin tämän ikkunan kohdalla.

Kuva 10. Ikkunan karmin alumiiniprofiilien liittymä on avoin, vaurio aiheutunut myös rappausliittymään. Kuva: Matti Eronen 2019.

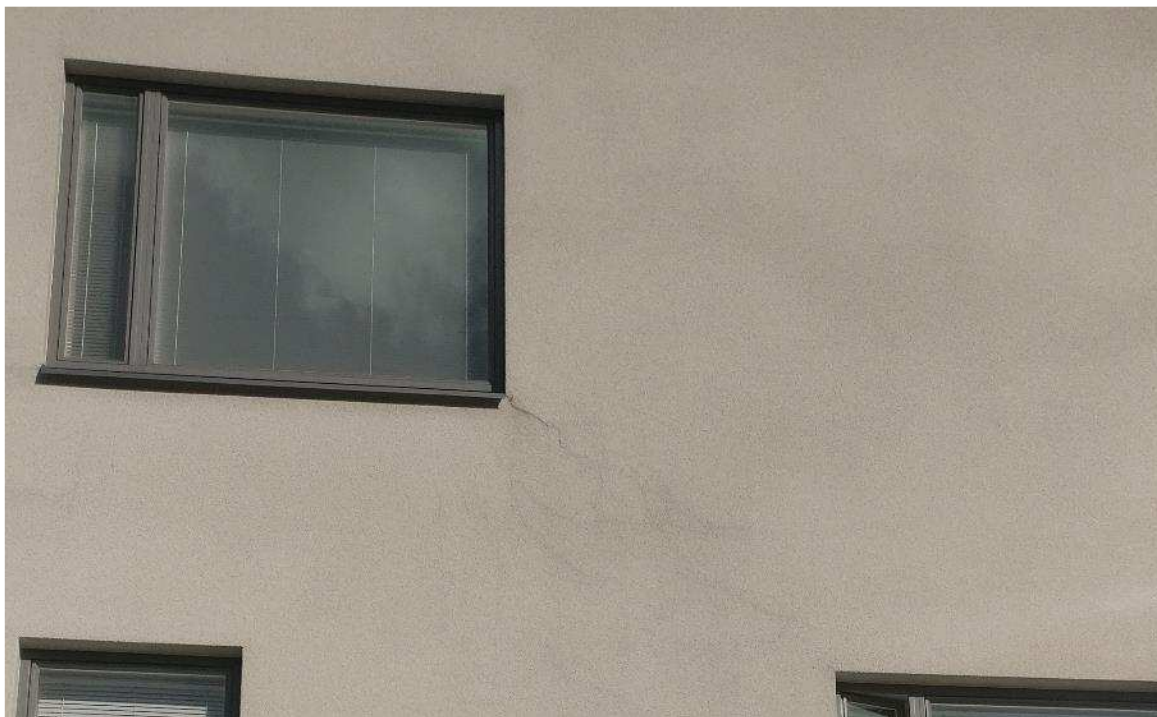
Vesipeltiliittymän kohdalle syntyvä diagonaalisuuntainen halkeama voi johtua varsinaisen vesipellin liitoksen lisäksi mm. puutteellisesta verkotuksesta, verkotuslaastikerroksesta tai rappausalustasta. Vesipellin kohdalla kyseeseen voi tulla myös huonosti tiivistetty vesipellin alapuolen liitos rappaukseen tai rappauksen puuttuminen vesipenkin kohdalta.

Kuva 11. Ikkunan vesipeltiliittymän kohdalla diagonaalihalkeama ja pakkasrapautumaa. Kuva: Matti Eronen 2018.

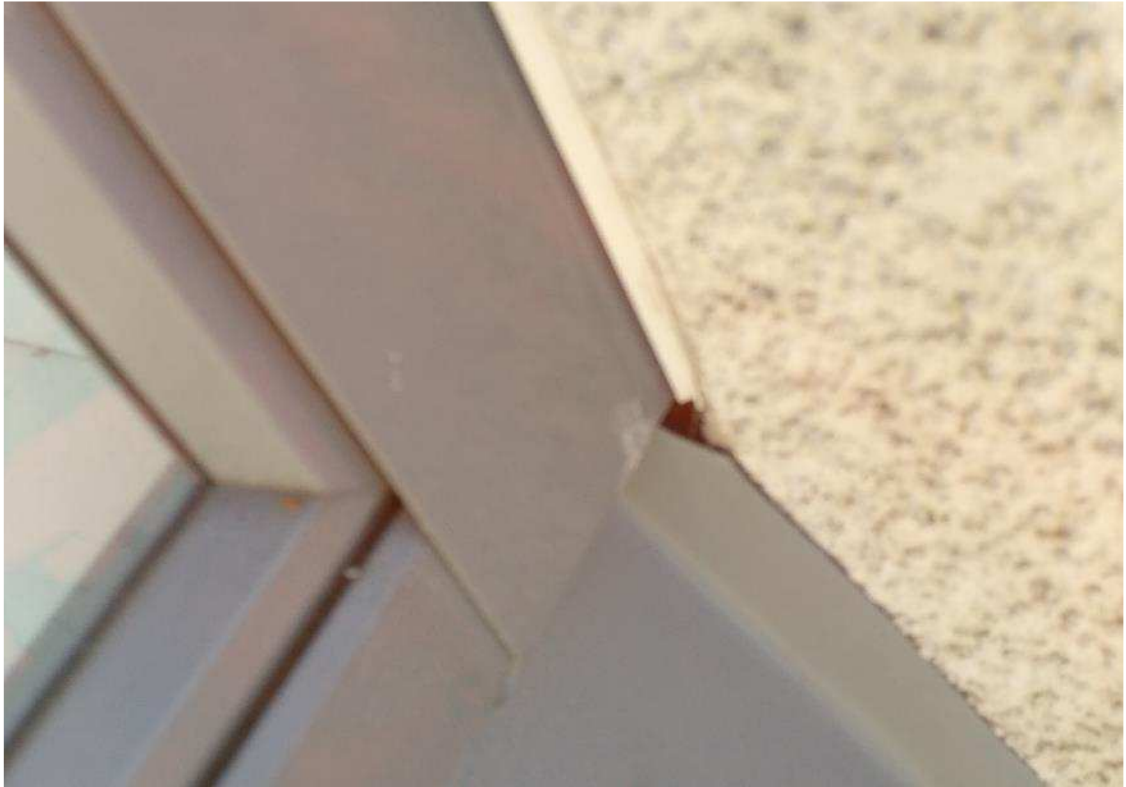
Kuvassa 12 on esitetty vesipellin takareunan liittymä ohutrappaukseen ja ikkunan alakarmiin. Vesipellissä ei ole rappauskanttia, vesipellin pääty on nostettu suoraan pystypinnalle. Pystykanttauksen ja rappauksen välissä ei ole tiivistystä, mutta pellin mitoitus on onnistunut hyvin, pystykanttaus asettuu tiiviisti rappausta vasten. Ongelma muodostuu vesipellin takareunaan. Rappaus päättyy syvyyssuunnassa ikkunan alumiinisen ulkoprofiilin tasaa myös ikkunan alapuolella. Vesipelti päättyy sivuttaissuunnassa rappauksen tasaa, jolloin kulmaukseen jää selkeä rako. Tavallisella sateella rako on ikkunasmyygin suojassa, mutta viistosateella alumiinisen ulkoprofiilin ja rapatun ikkunasmyygin kulmauksessa valuva vesi päättyy suoraan rakoon.

Kuva 12. Vesipeltiliittymä kuvattu pystysuunnasta alaspäin. Kuva: Matti Eronen 2018.

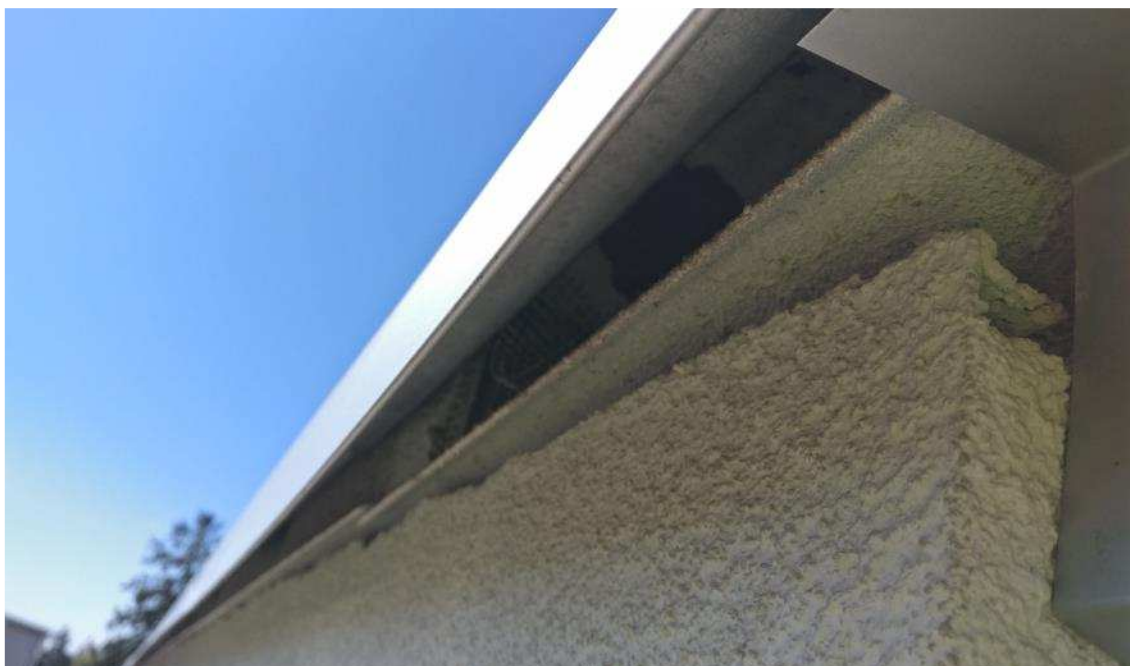
rakenteisiin, tältä kohtaa päästiin näkemään rappausalustana toimivan mineraalivillan jääneen huomattavan matalalle myrskypeltiin nähden.

Kuva 13. Yläräystäään liittymä myrskypellin ja päättölistan välistä auki. Kuva: Matti Eronen 2019.

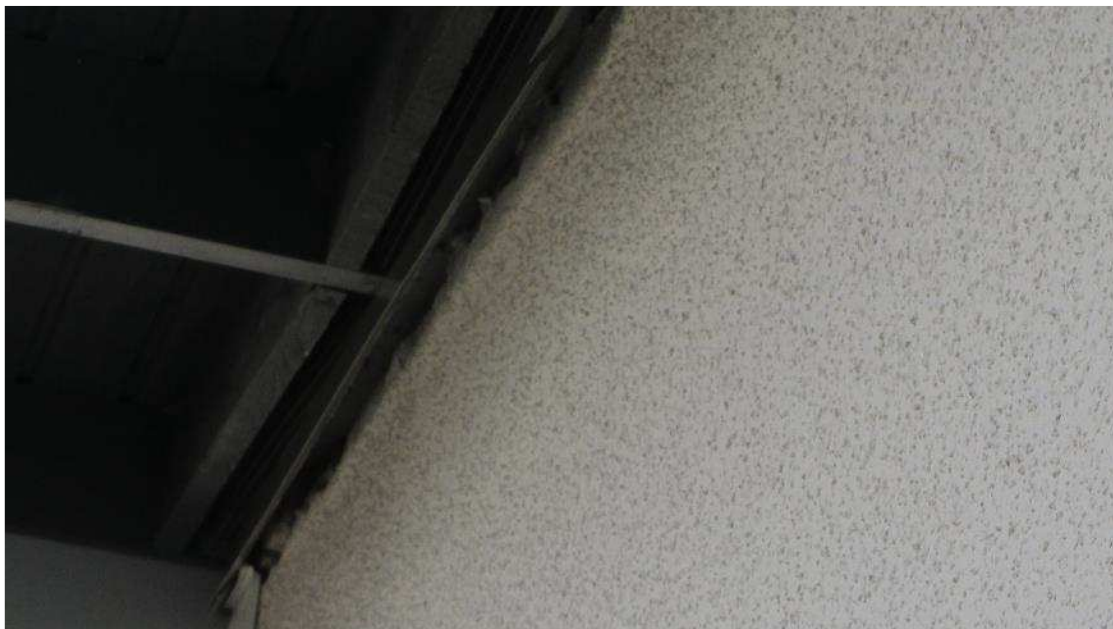
sin rapautunut noin 300 mm korkeuteen. Oletettavaa on, että rappausalustaan on päässyt vaakasuuntaisesta räystäästä huolimatta puutteellisen liittymän kautta vettä. Vesi on valunut rappausalustana toimivassa mineraalivillassa alaspäin, ja kertynyt alapuoliseen liittymään aiheuttaen pakkasrapautumaa. Alaliittymässä ei ole ollut veden poistumismahdollisuutta.

Kuva 14. Räystäään ja ohutrappauksen liitos on avoin. Kuva: Matti Eronen 2016.

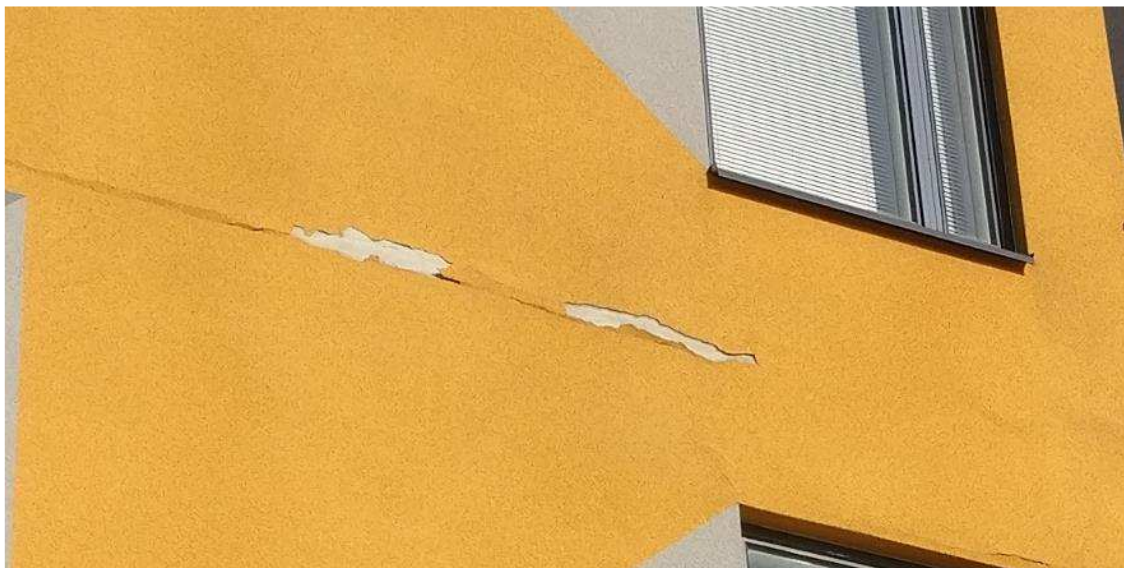
Kuvassa 15 on nähtävissä tyypillistä uudiskohteen elementtisauman kohdan vaurioitumista. Ohutrappauksessa on usein todettu ensin halkeama, jonka jälkeen suurentuneen kosteusrasituksen myötä myös verkotuslaastikerrokseen on alkanut syntyä rautumavaurioita. Vaurioituminen on voinut alkaa rakenteeseen tunkeutuneesta liiallisesta kosteudesta, joka on kertynyt elementtisaumojen kohdille esim. uretaanitäyttöjen vuoksi.

Kuva 15. Halkeama ja pinnoitteen sekä verkotuslaastikerroksen irtoamista elementtisauman kohdalla. Kuva: Matti Eronen 2018.

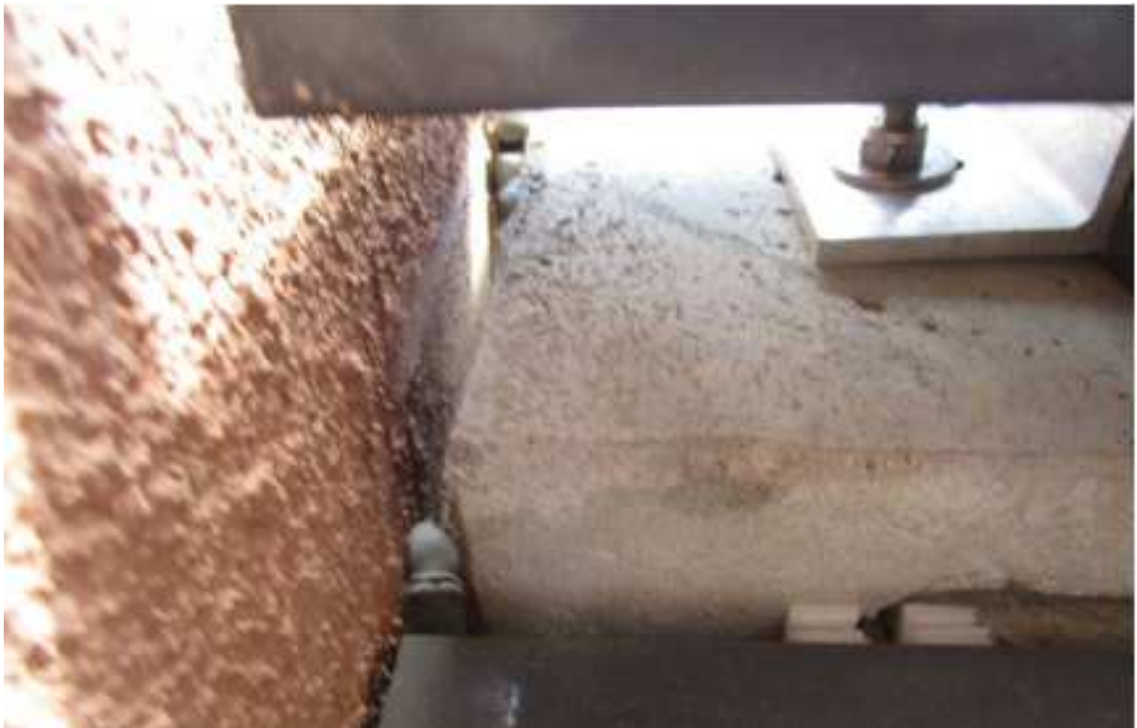
Kuvissa 16 ja 17 on esitetty yhdessä tutkimuskohteessa havaitut ohutrappauksen ja parvekelaatan avoimet liittymät. Kuvassa 16 ohutrappaus on jatkettu parvekelaatan taakse, mutta pinnoitusta ei ole asennettu. Varsinkin lasittamattomilla parvekkeilla lähellä vaakapintaa ohutrappaukseen kohdistuva kosteusrasitus on niin suuri, että vaurioita on havaittu syntyneen.

Kuva 16. Parvekelaatan ja ohutrappauksen välinen liittymä on avoin. Kuva: Santtu Suvanen 2018.

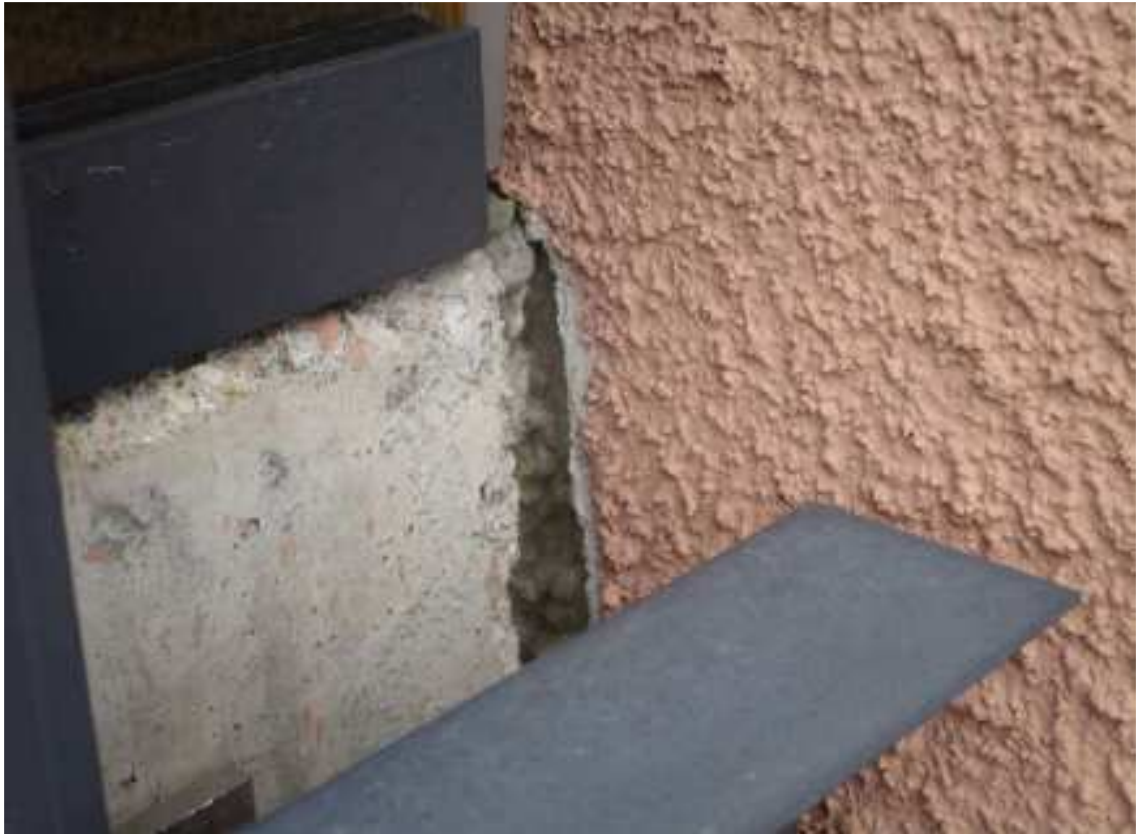
Kuvassa 17 ohutrappaus katkeaa laatan kohdalle, laatan takana on suora reitti eristetiilaan.

Kuva 17. Parvekelaatan ja eristerappauksen liittymä on jäänyt avoimeksi, ulokeparveke. Kuva: Santtu Suvanen 2018.

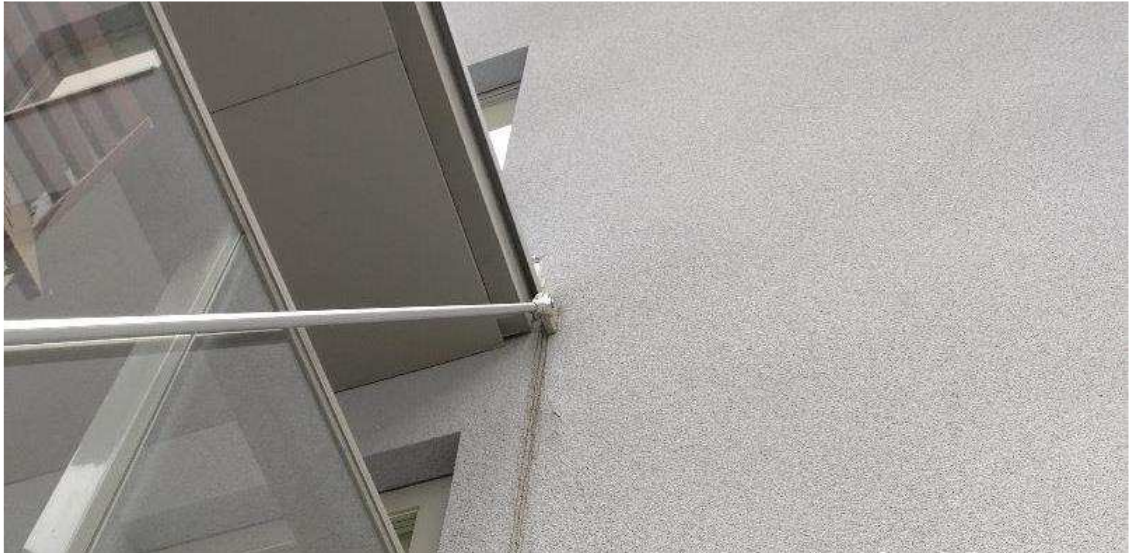
Parvekkeiden moderni sijoittelu ja kannatustavat voivat aiheuttaa rappaukselle poikkeuksellisia rasituksia. Diagonaalisauvat on asennettu parvekelaatan tai -katon välittömään läheisyyteen, jolloin väliin on jäänyt vain kapea kannas. Muodonmuutoksista aiheutuvat pakkovoimat ovat rikkoneet rappauksen. Myös läpiviennin tiivistys voi olla ongelmallinen, useissa tutkimuskohteissa rappaus on vain tuotu läpiviennin läheisyyteen tiivistämättä.

Kuva 18. Parvekekaton ja diagonaalikannattimen väliin on jäänyt kapea rappauskaista. Kuva: Matti Eronen 2018.

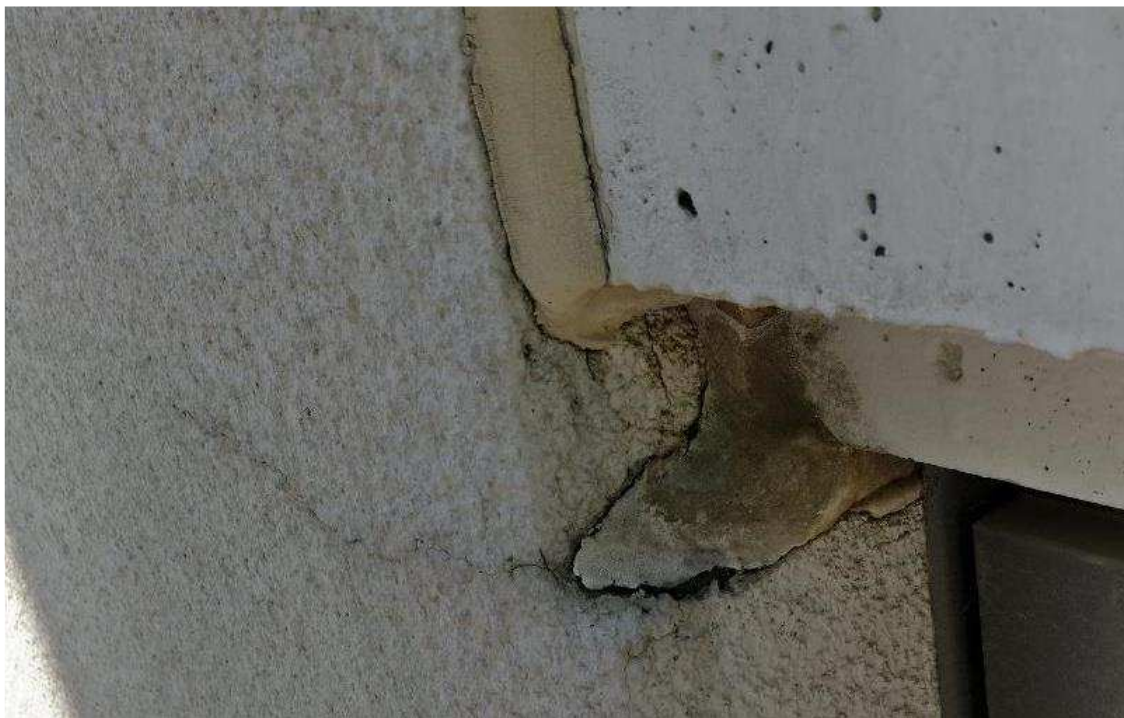
Kuvassa 19 parvekelinja liittyy eristerappausjärjestelmään kulmauksen kohdalla. Kulmauksessa on mahdollisesti jäänyt huomioimatta liikevarat, rappaus on tuotu betonirakenteista parvekelaattaa vasten. Parvekelaatan ja ohutrappauksen väli on tiivistetty päältä päin liimamassalla, tartunta on pettänyt. Laatan alapuolelle rappauksen kohdalle on jäänyt hylly. Hyllyä on pyritty poistamaan asentamalla päälle liimamassaa. Tällaisissa liittymissä rappausjärjestelmä joutuu erittäin koville, pakkovoimia kohdistuu pienelle alueelle. Rappaukseen on syntynyt halkeama.

Kuva 19. Parvekelaatan ja eristerappauksen liittymässä hylly, sisäänvedetty parveke. Kuva: Matti Eronen 2018.

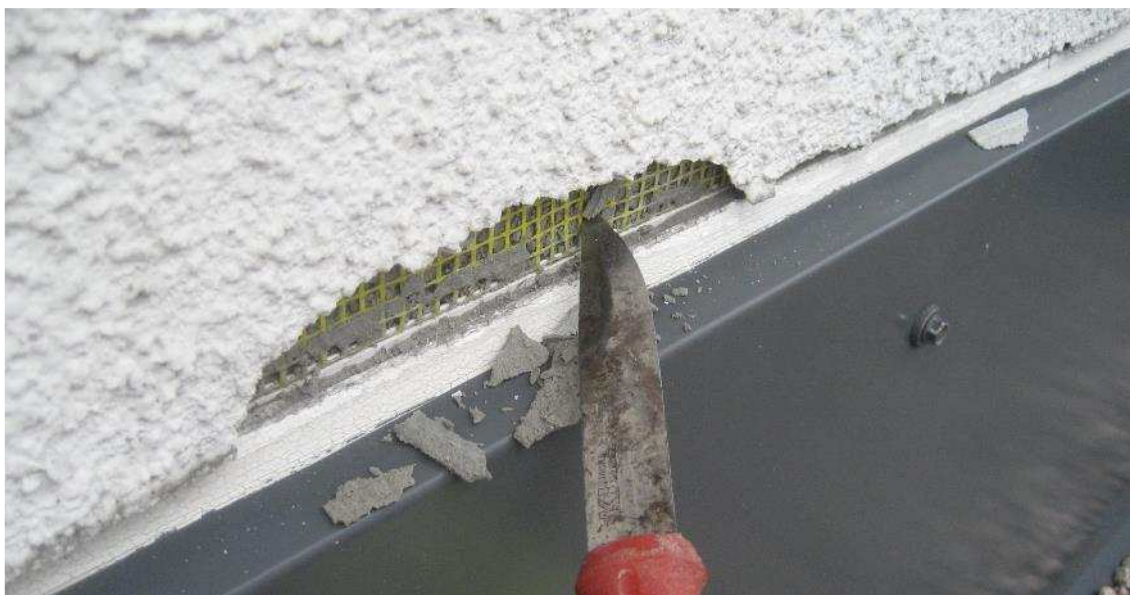
mista lukuun ottamatta. Koputtelemalla paljastui rappauksen rapautuneen noin 300 mm korkeuteen pellityksen yläpinnasta.

Kuva 20. Eritasokohdan rapautumaa. Kuva; Matti Eronen 2016.

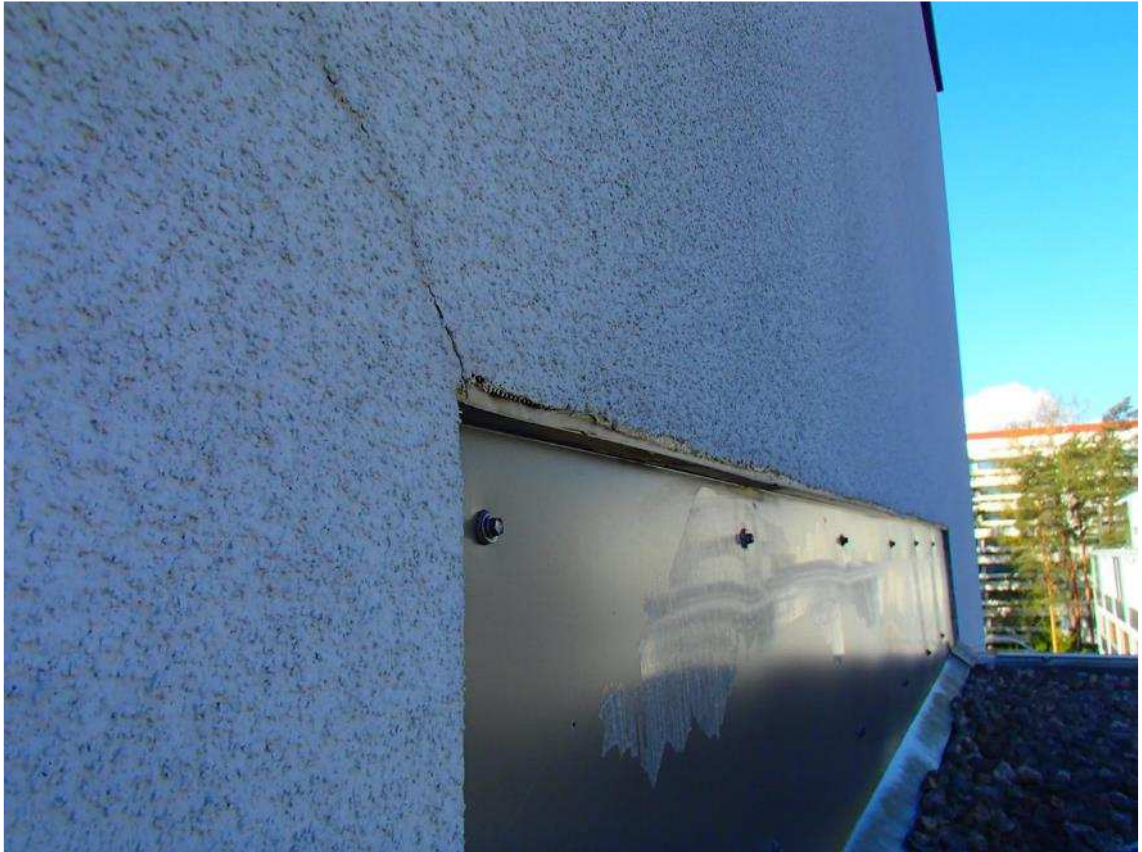
Kuvan 21 tapauksessa vedeneristeen liittymä on tehty arviolta rappaustyön jälkeen. Alkuperäisessä ulkoseinärakenteessa ei ole ollut varausta vedeneristeen ylösnostoa varten. Ohutrappaukseen ja lämmöneristeeseen on lovettu jälkikäteen syvennös. Aukon kulmissa ei tällöin ole diagonaalisuuntaisia vahvikeverkkoja, pysty- ja alaliittymästä puuttuu lähtö- ja reunalistat sekä vedenpoistoa ei ole järjestetty.

Kuva 21. Vedeneristekermin suojapellityksen ja ohutrappauksen liitos on jäänyt puutteelliseksi.  
Kuva: Matti Eronen 2018.

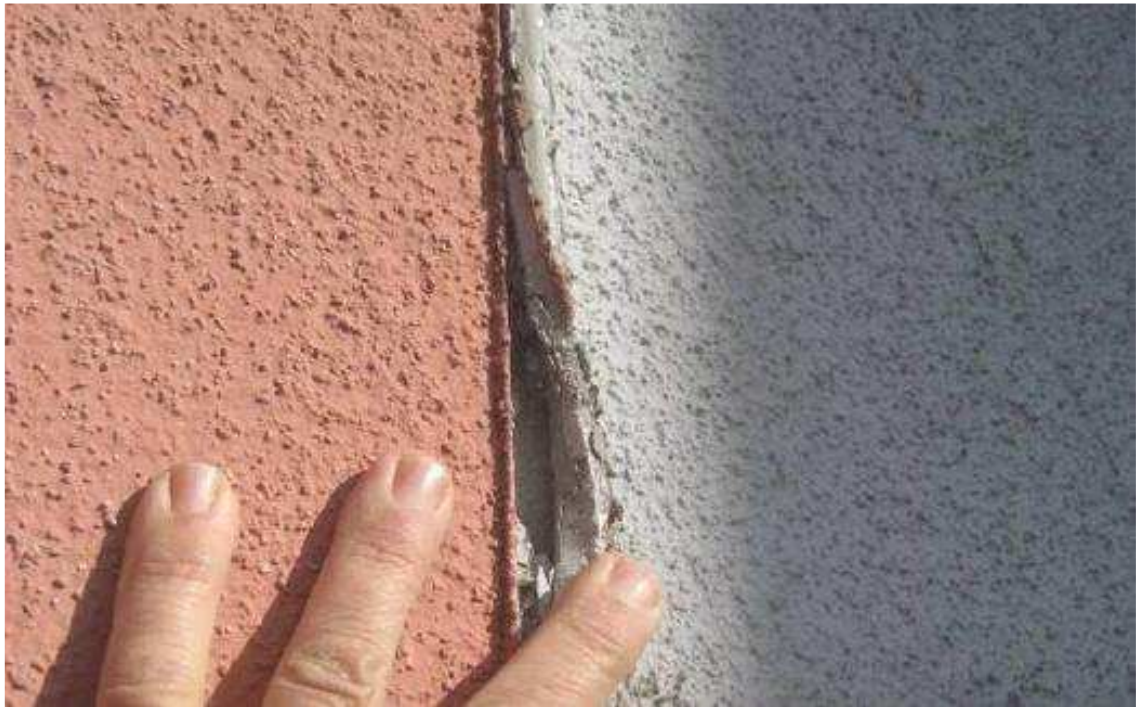
Kuvan 22. tapauksessa rajauksessa on käytetty elastista saumausta. Saumaukselle ei ole väärän tyyppisen tuotteen tai työvirheen vuoksi saatu tartuntaa, jolloin liittymässä on epätiivelyskohta.

Kuva 22. Tehostekohdan rajausta on tehty elastisella liimamassalla. Kuva: Juha Räisänen 2016.

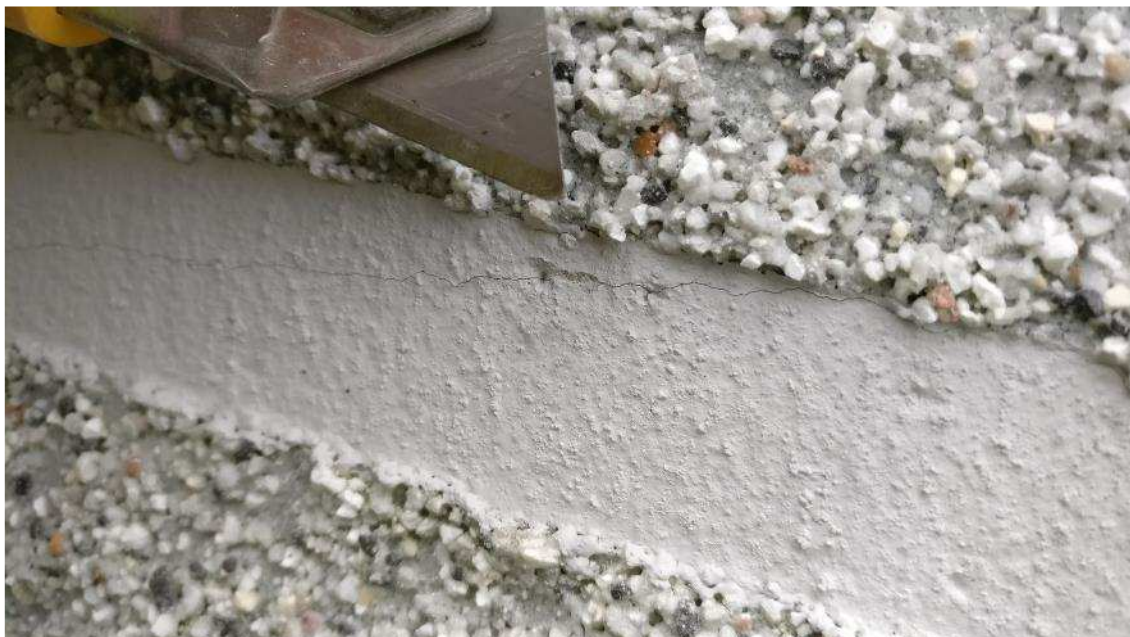
Kuvan 23 tapauksessa korjauskohteen tehosterajaukset on tehty esteettisistä syistä alkuperäisten elementtisaumojen kohdille. Rajaukset on toteutettu teippaamalla saumakohdat varsinaisen pinnoitustyön ajaksi. Pinnoituksen jälkeen teipit on poistettu ja rajaukset pinnoitettu maalaamalla. Rajauskohtiin on syntynyt hiushalkeamatasoista vaurioitumista.

Kuva 23. Hiushalkeama ohutrappauksen valesaumassa. Kuva: Matti Eronen 2018.

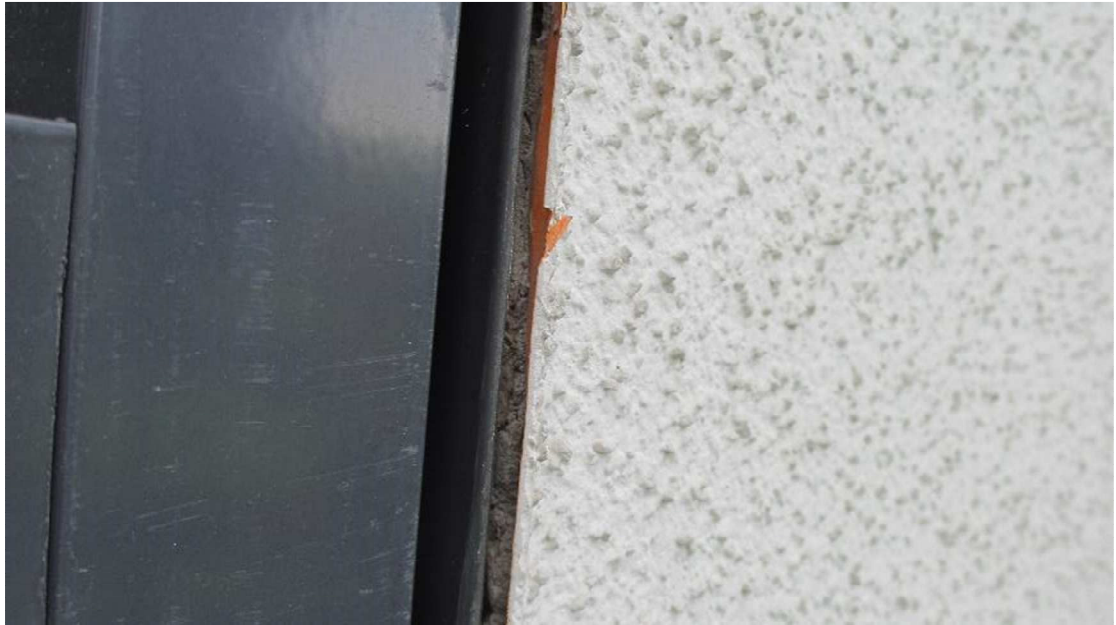
Kuva 24. Ohutrappauksen ja porrashuoneen lasiseinän liitos on avoin. Kuva: Matti Eronen 2017.

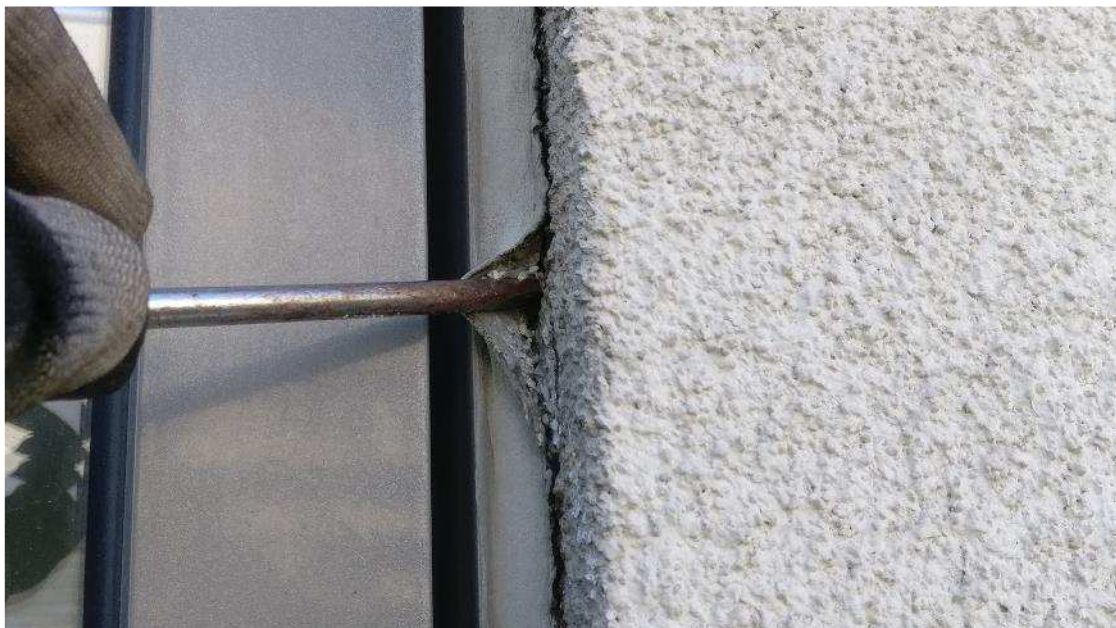
Kuva 25. Ohutrappauksen liitos porrashuoneen lasiseinään on tehty väärän tyyppisellä saumamassalla, tartunta irronnut ohutrappauksen pinnasta. Kuva: Matti Eronen 2019.

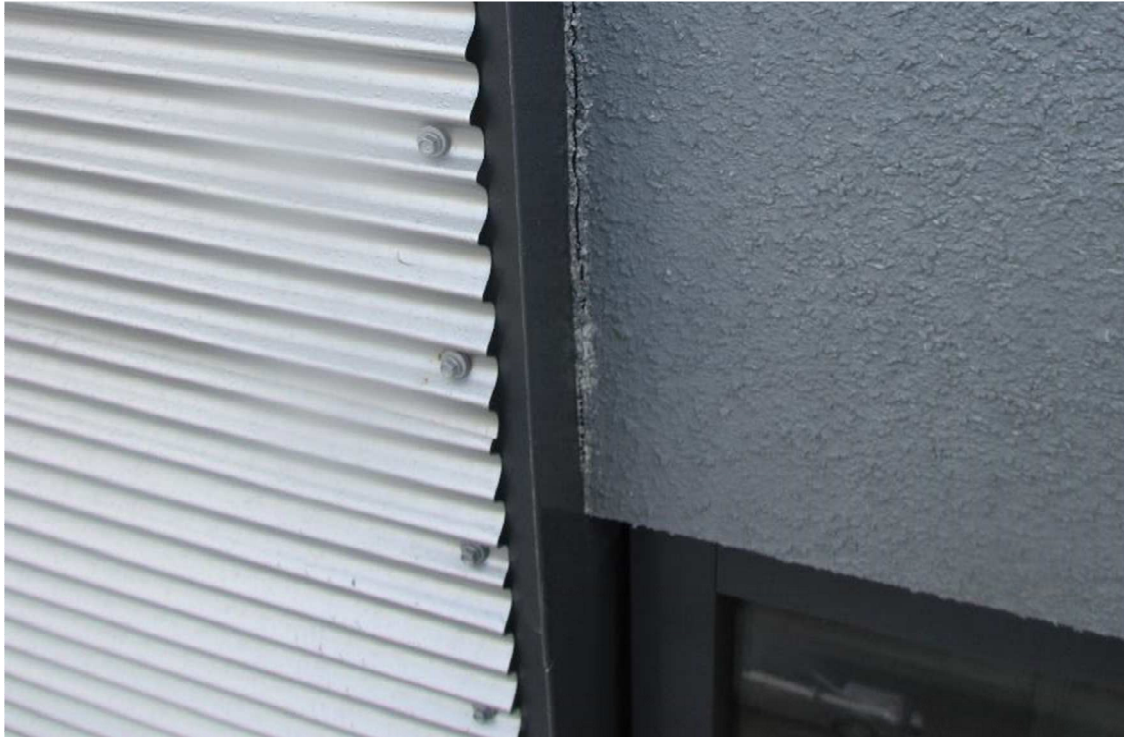
Kuva 26. Ohutrappaus on tuotu suoraan levyverhouksen peltiprofiilia vasten. Kuva: Matti Eronen 2017.

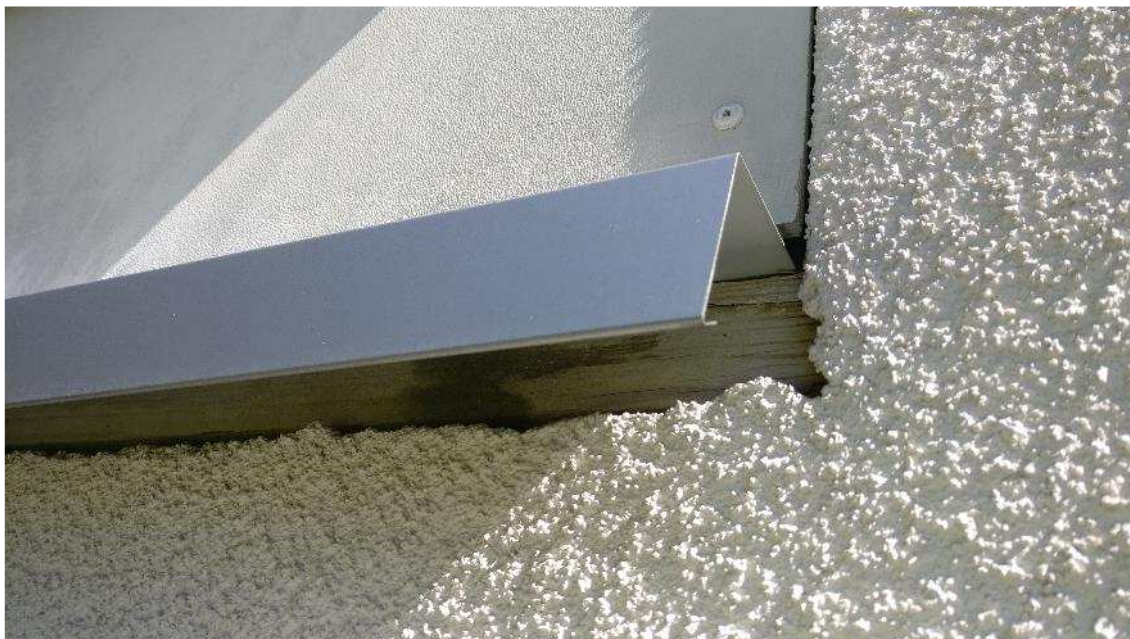
Kuva 27. Ohutrappauksen liitos levy pintaiseen julkisivuosuuteen on jäänyt avoimeksi. Kuva: Matti Eronen 2019.

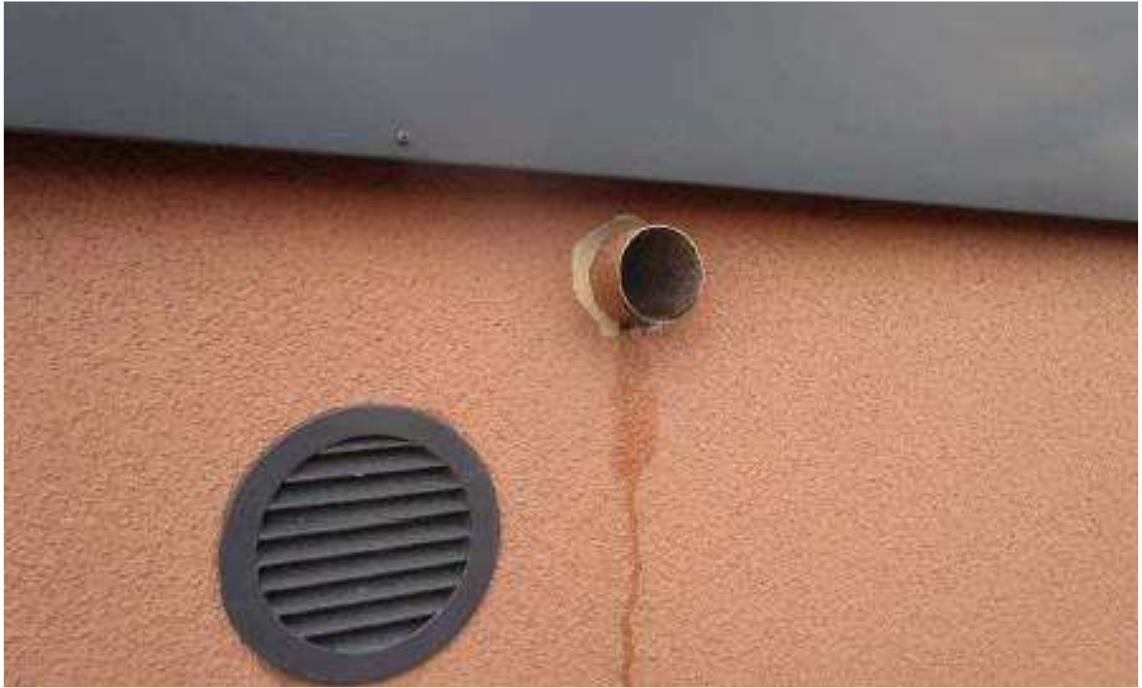
Kuva 28. Yläpohjarakenteen vedenpoistoputki on lyhyt. Kevyen sateen vähäiset vesimäärät valuvat suoraan rappauspinnalle. Kuva: Santtu Suvanen 2018.

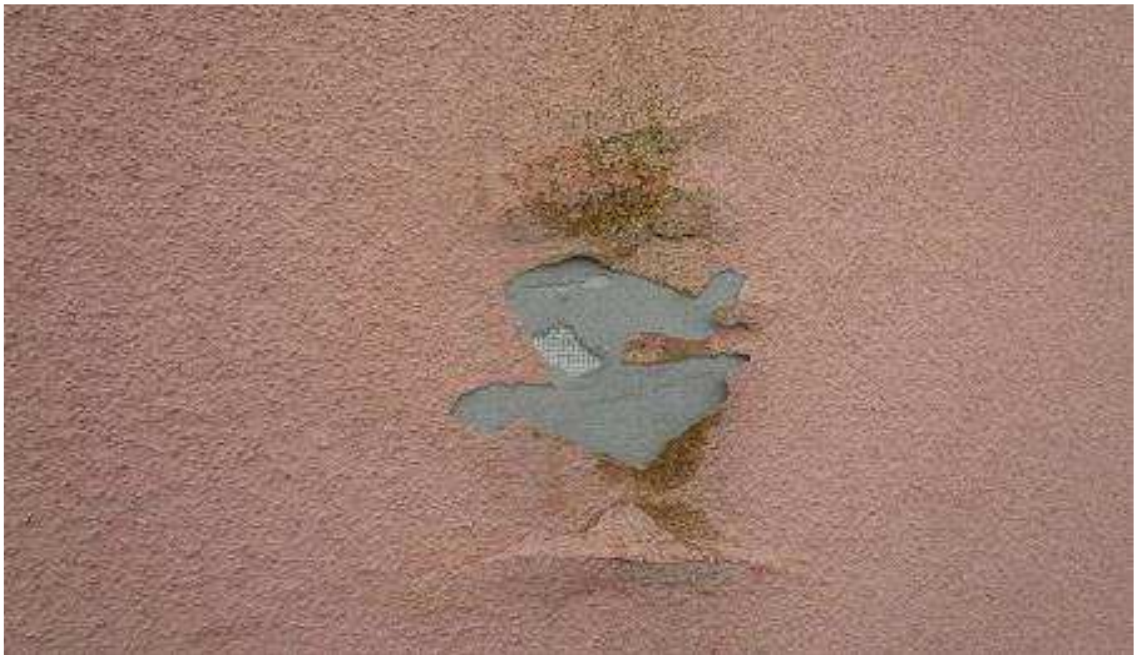
Kuva 29. Rappauspinnalle valuva vesi on vaurioittanut rappaista. Kuva: Santtu Suvanen 2018.

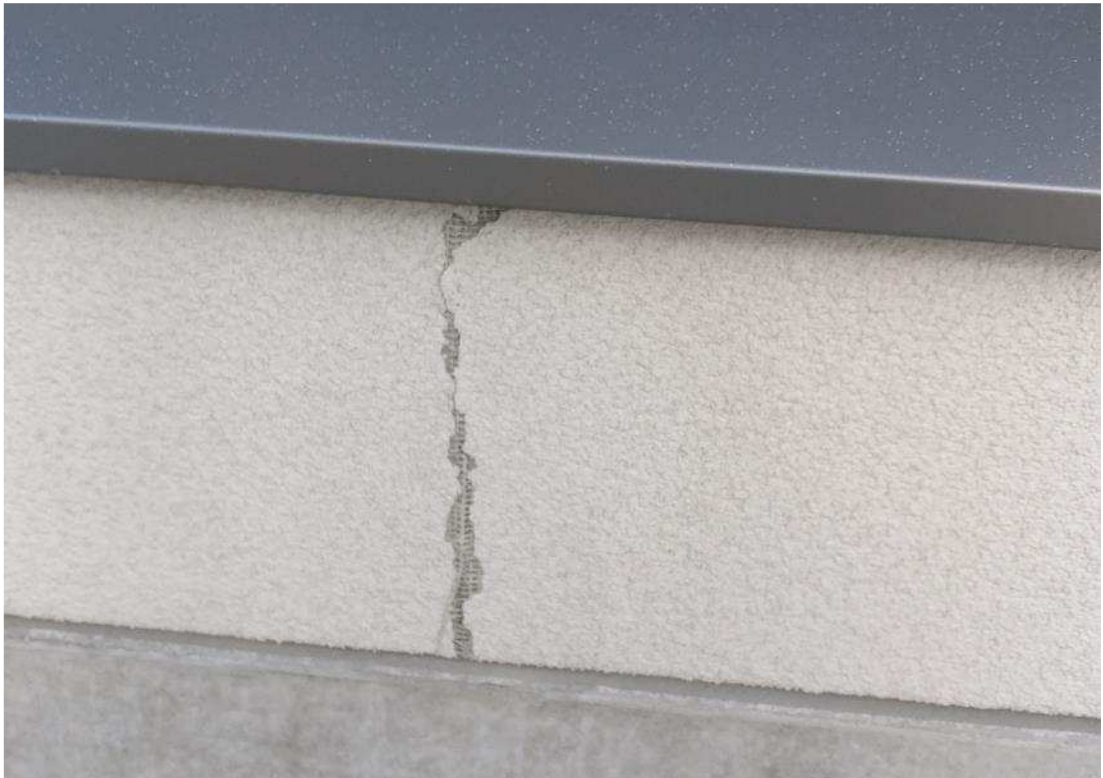
Kuva 30. Matalahkoon rappauskannakseen on syntynyt halkeama. Kuva: Matti Eronen 2018.

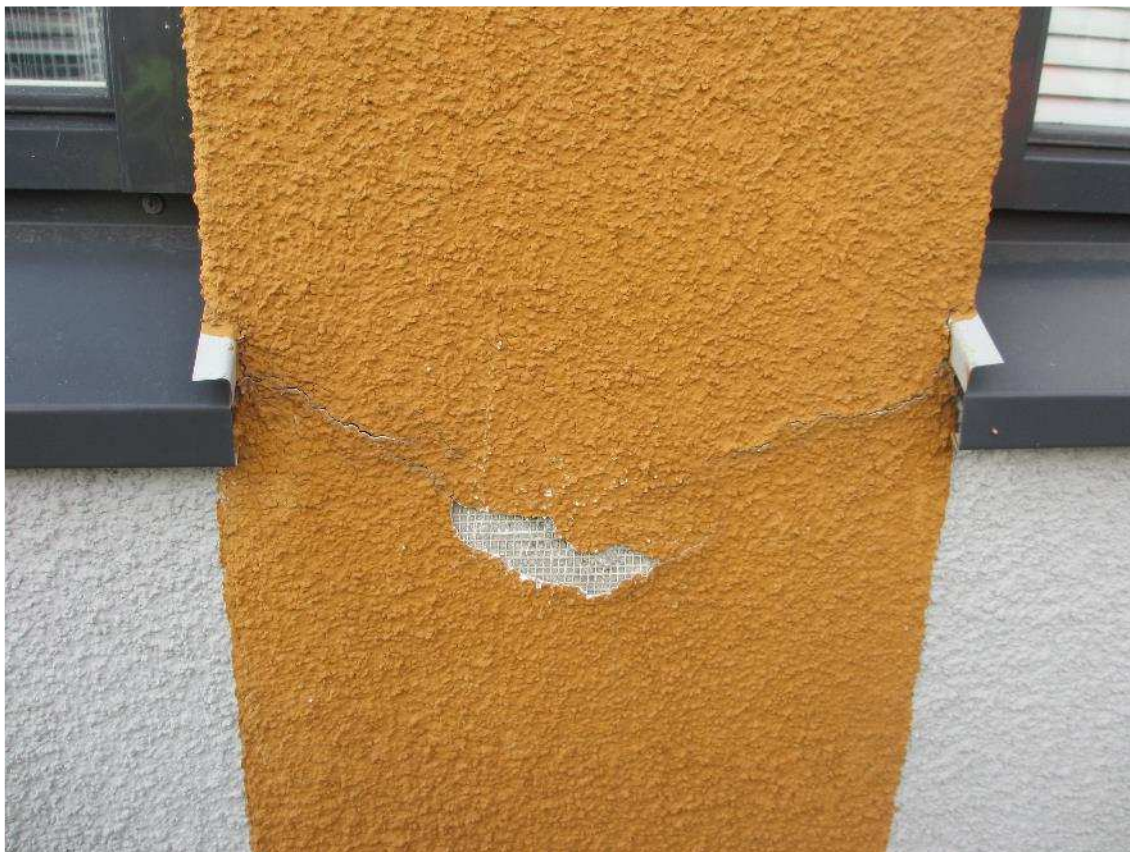
Kuva 31. Diagonaalisuuntaiset halkeamat ikkunoiden nurkkien kohdalla, rapautumaa halkeamien keskellä. Kuva: Matti Eronen 2016.

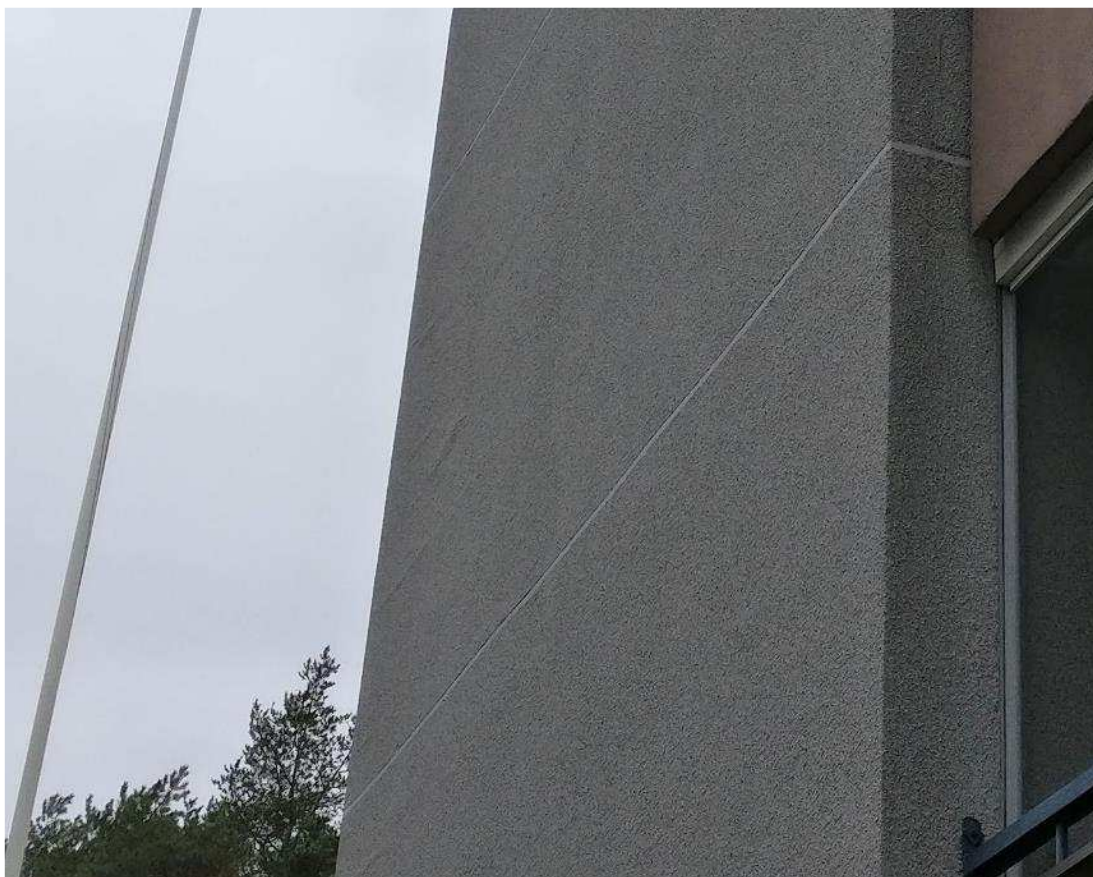
Kuva 32. Ohutrapatussa julkisivussa on nähtävissä lämmöneristeen saumajaon mukaista vaurioitumista. Kuva: Matti Eronen 2018.
