# Eristerappausjärjestelmien tyypillisten vaurioiden korjausmenetelmät

Metropolia Ammattikorkeakoulu

Opinnäytetyö

7.5.2020

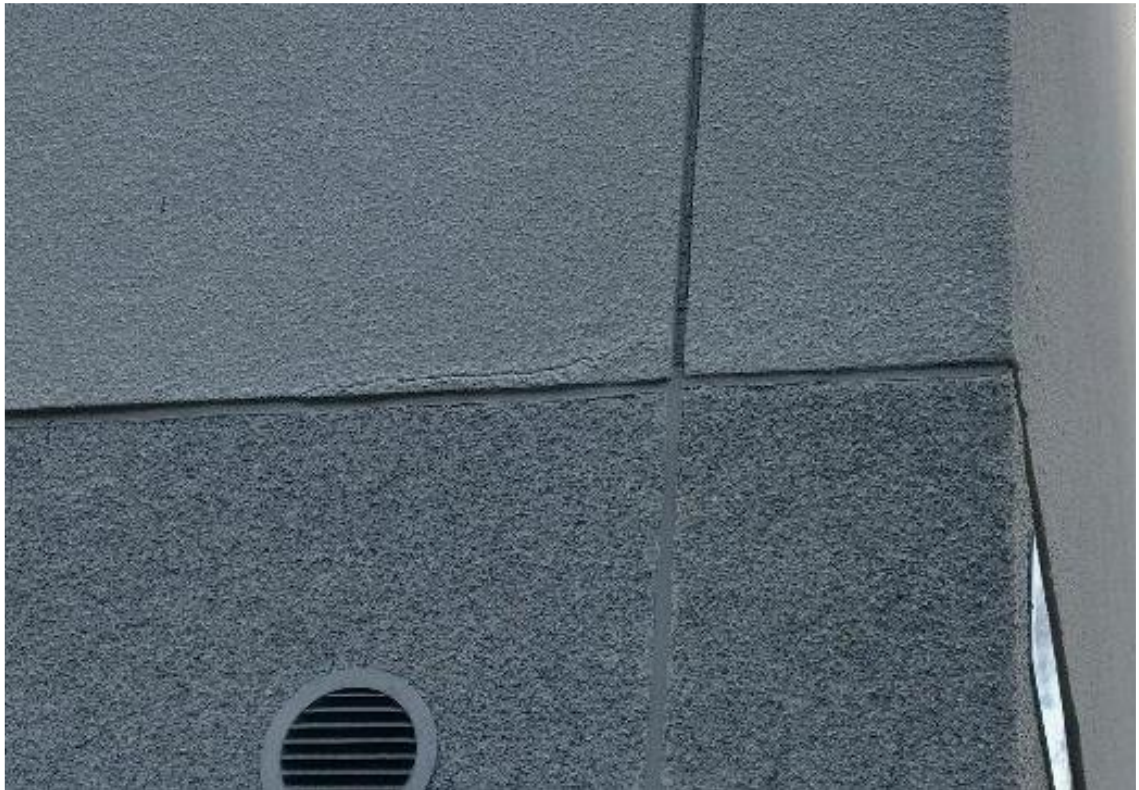
Kuva 33. Paksurappauksen vaurioitumista sokkelin kohdalla. Kuva: Matti Eronen 2018.

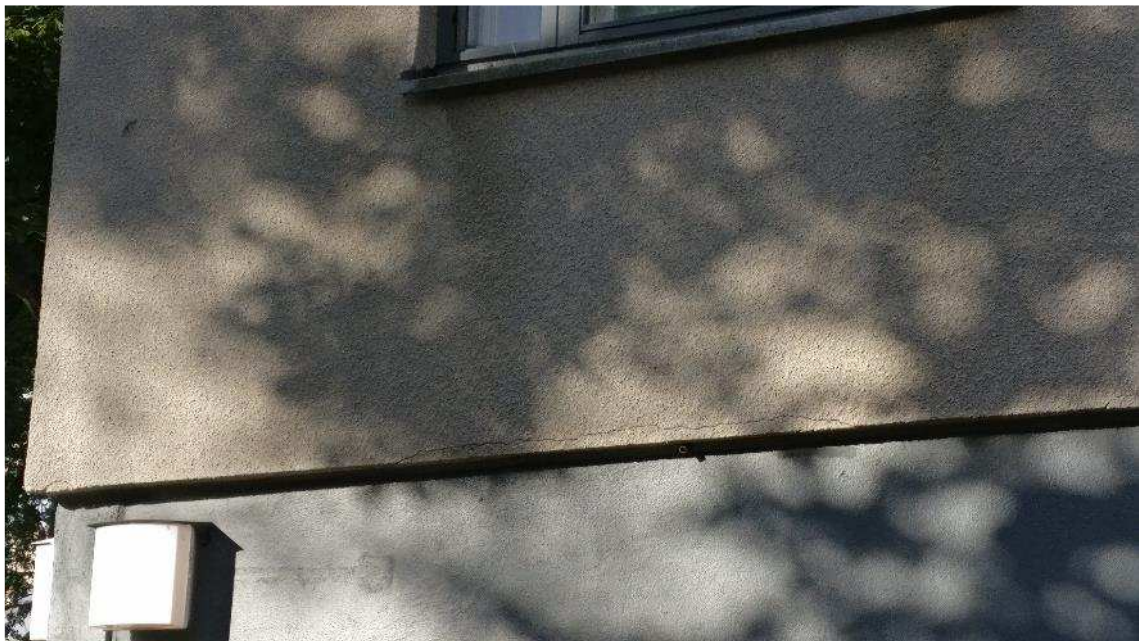
Kuva 34. Paksurappauksen vaurioitunut sokkeliliittymä. Kuva: Matti Eronen 2018.

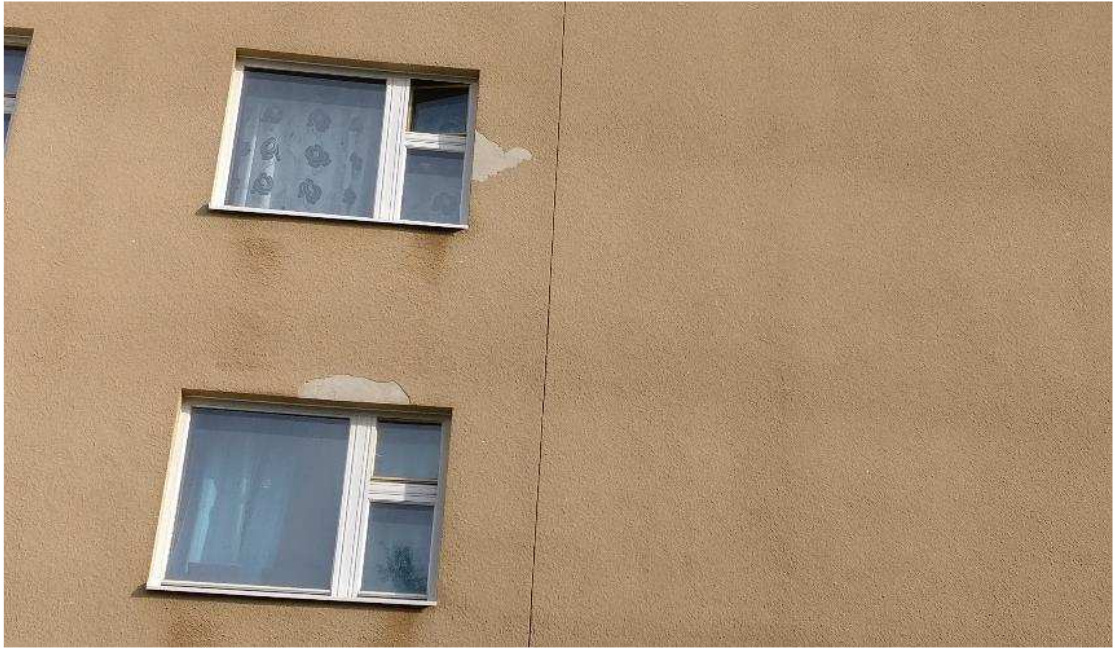
Kuva 35. Rappausvaurioita ikkunaliittymissä. Kuva: Matti Eronen 2018.

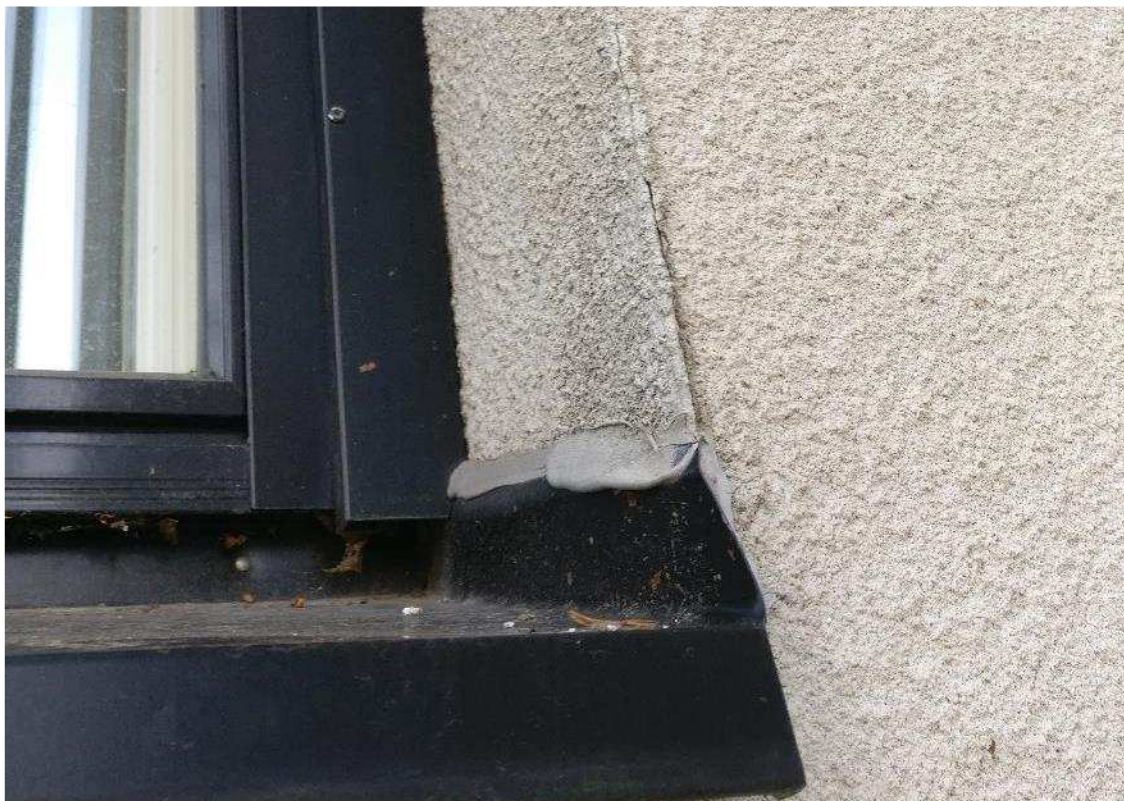
Kuva 36. Pielipellityksen ja rappauksen välissä on rako, pellityksissä ei liikevaraa. Kuva: Matti Eronen 2018.

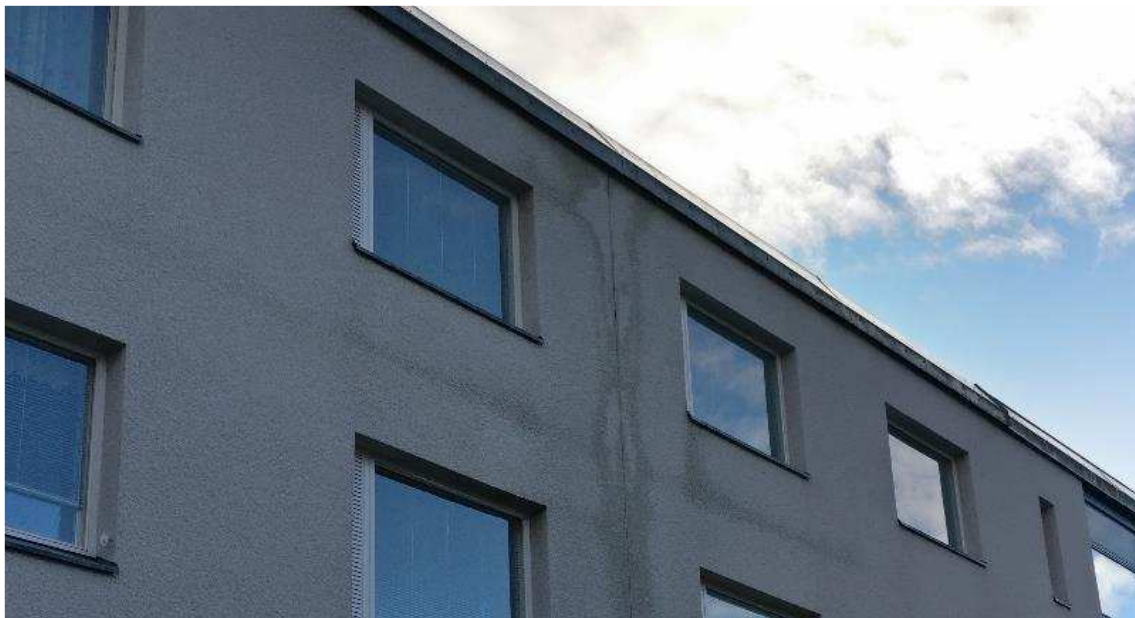
Kuva 40. Pystysuuntaisen liikuntasauman kohdalla on värjäytymää. Kuva: Matti Eronen 2018.

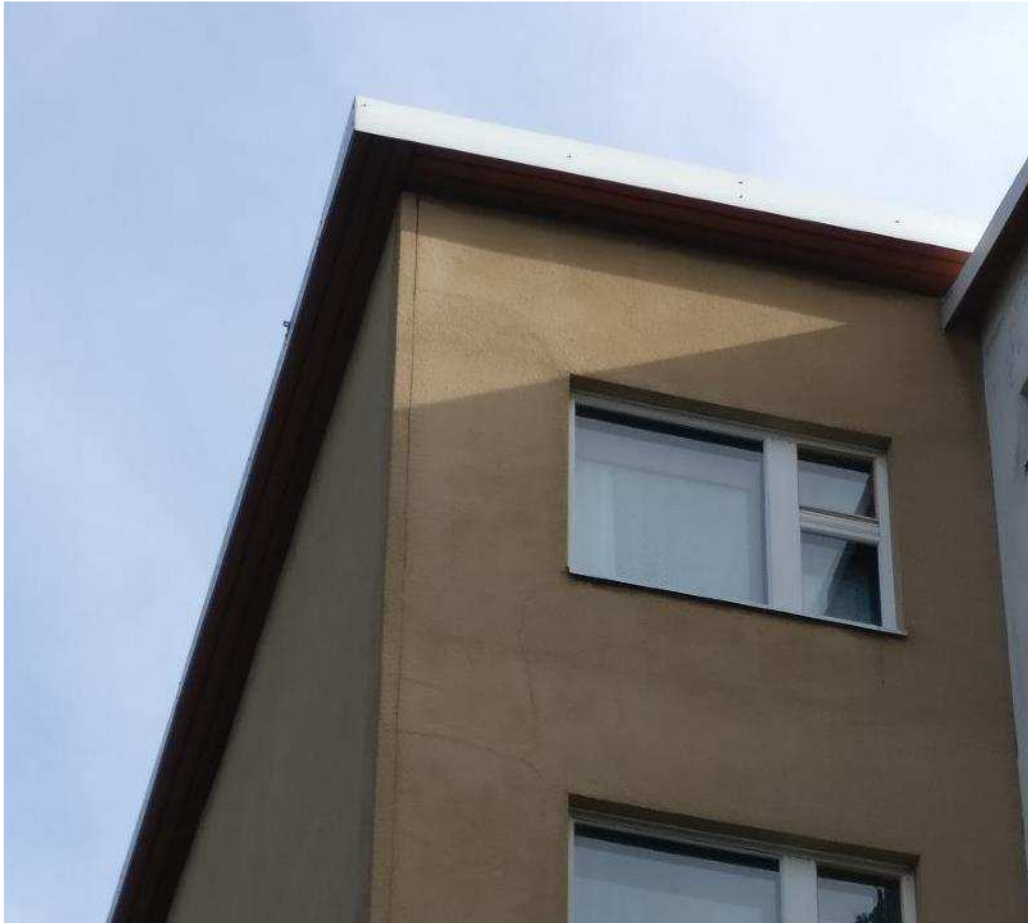
Kuva 41. Halkeilua pystysuuntaisen liikuntasauaman kohdalla. Kuva: Matti Eronen 2018.

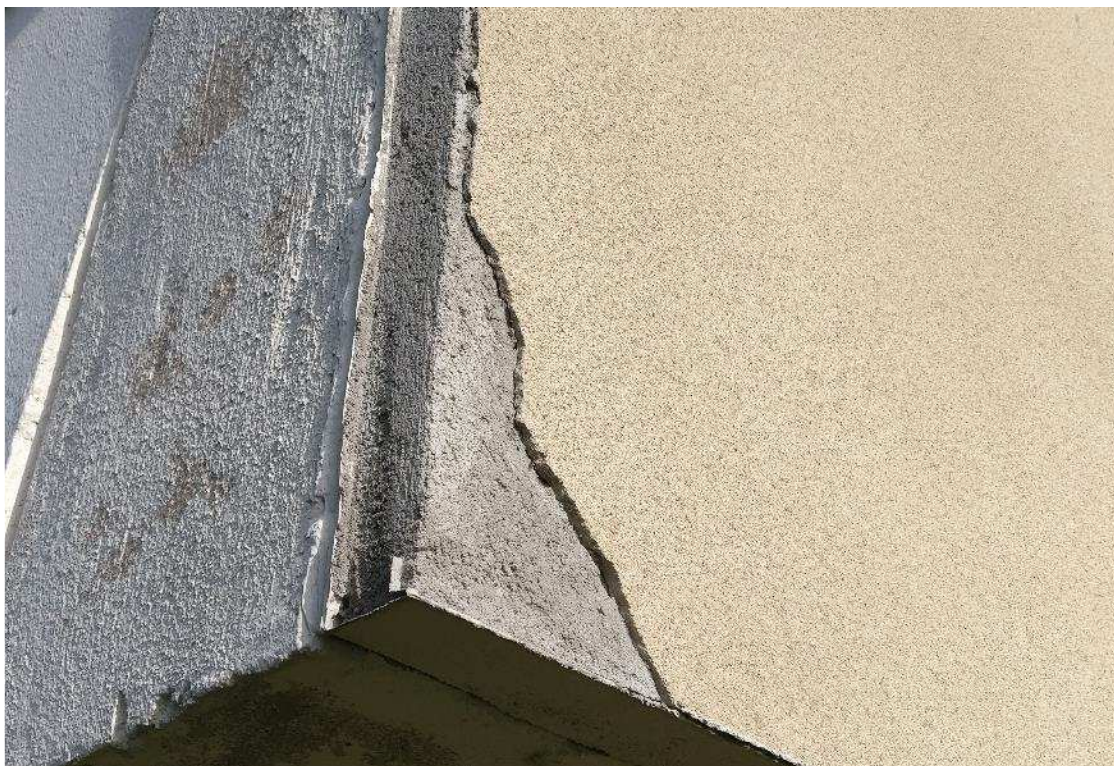
Kuva 42. Paksurappauksen liittymässä viereiseen parvekepielirakenteeseen ei ole ollut riittävästi liikuntavaraa. Myös laastikerrosten välisessä tartunnassa on mahdollisesti ollut puutteita. Kuva: Matti Eronen 2018.

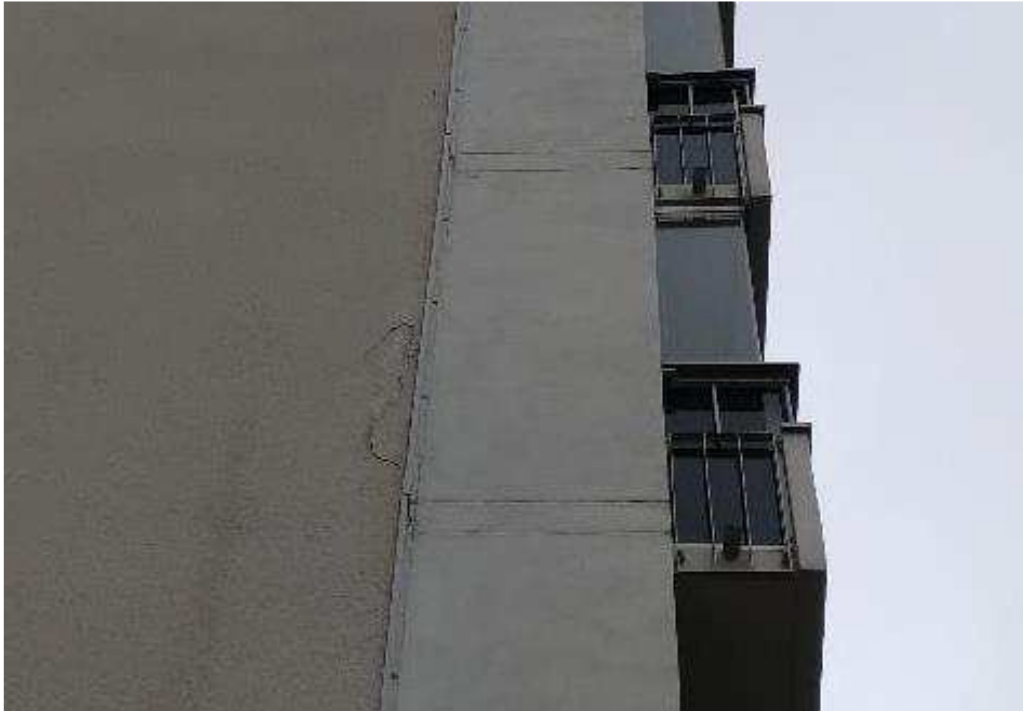
Kuva 43. Parvekepielen ja rappauksen liittymässä ei ole alun perin ollut riittävää liikevaraa. Liittymä on jälkikäteen pellitetty. Kuva: Matti Eronen 2018.

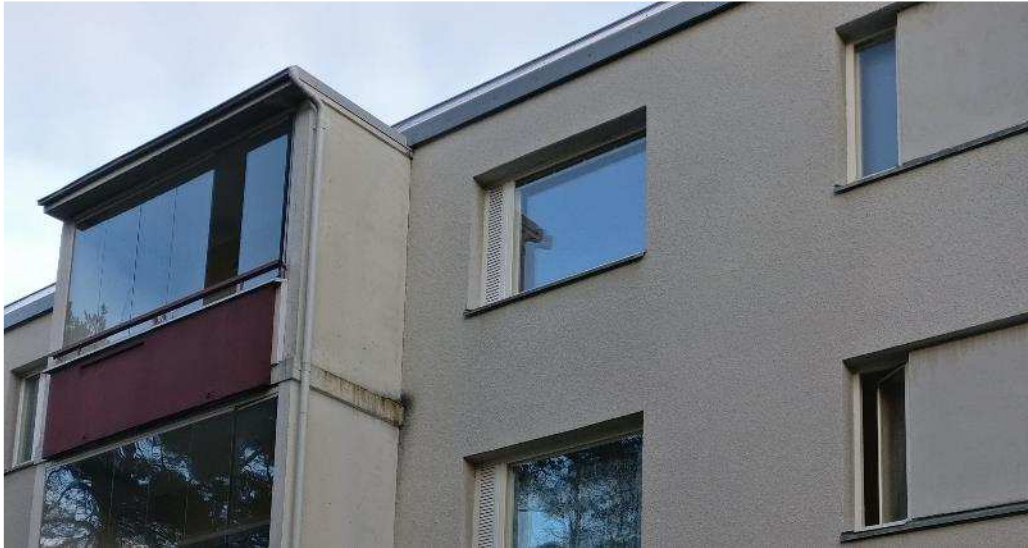
Kuva 44. Paksurappaus on likaantunut parvekelaatan kohdalta, parvekelaatta muodostaa hyllyn laatan ja pielen välille. Kuva: Matti Eronen 2018.

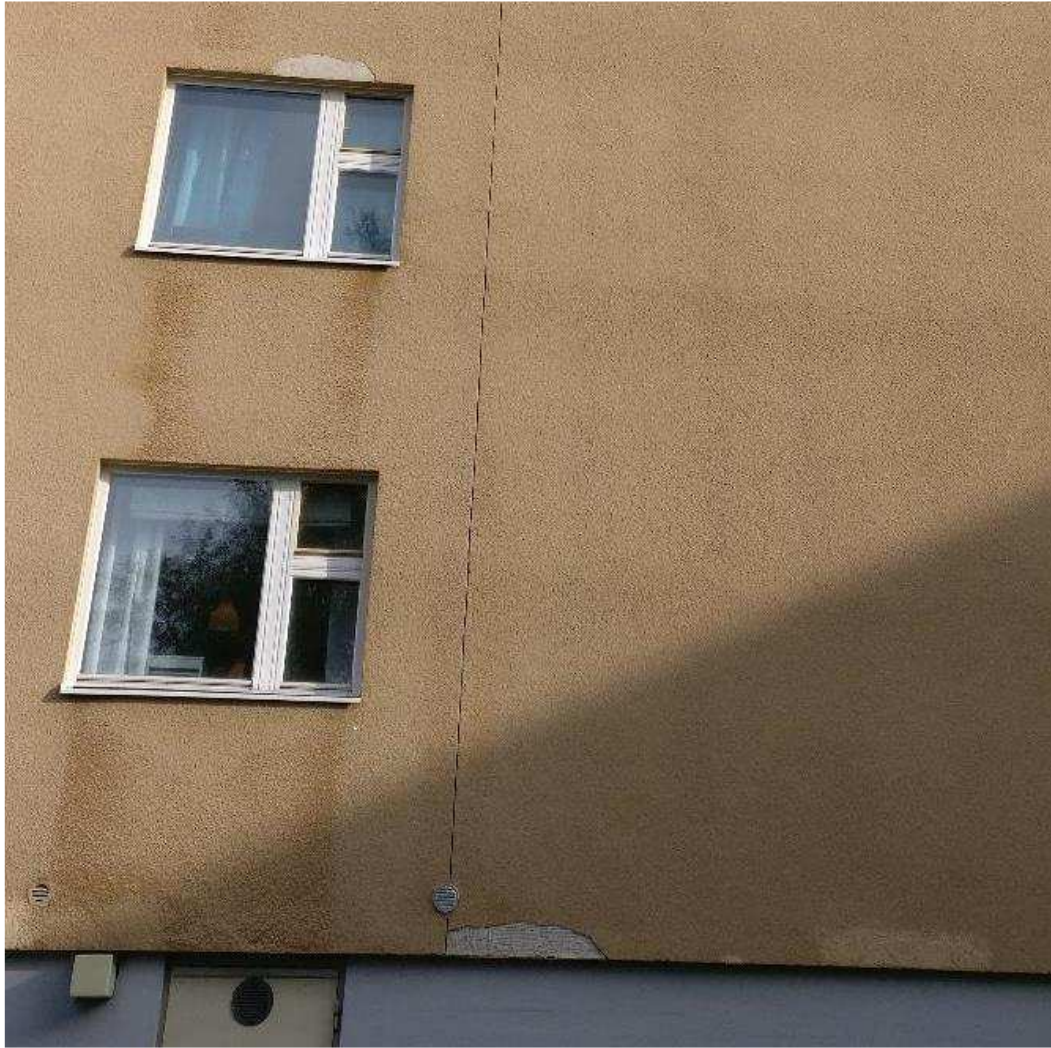
Kuva 46. Vesipeltien alapuolelle on jäänyt valumajäljet. Kuva: Matti Eronen 2018.

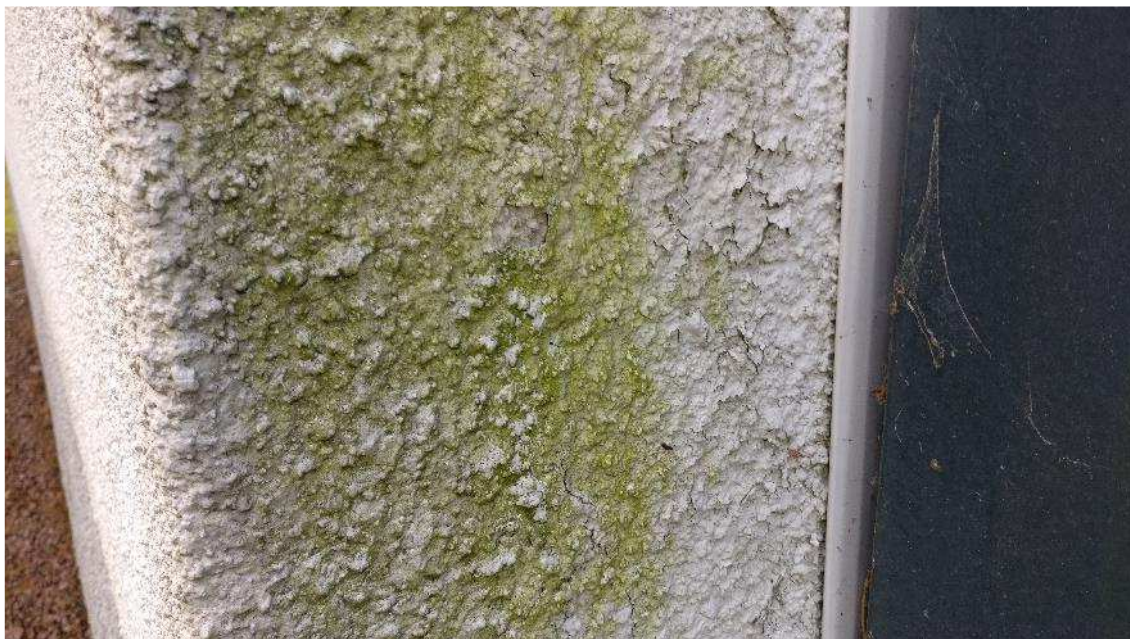
Kuva 47. Paksurappauksen pinnoite hilseilee irti. Kuva: Matti Eronen 2018.

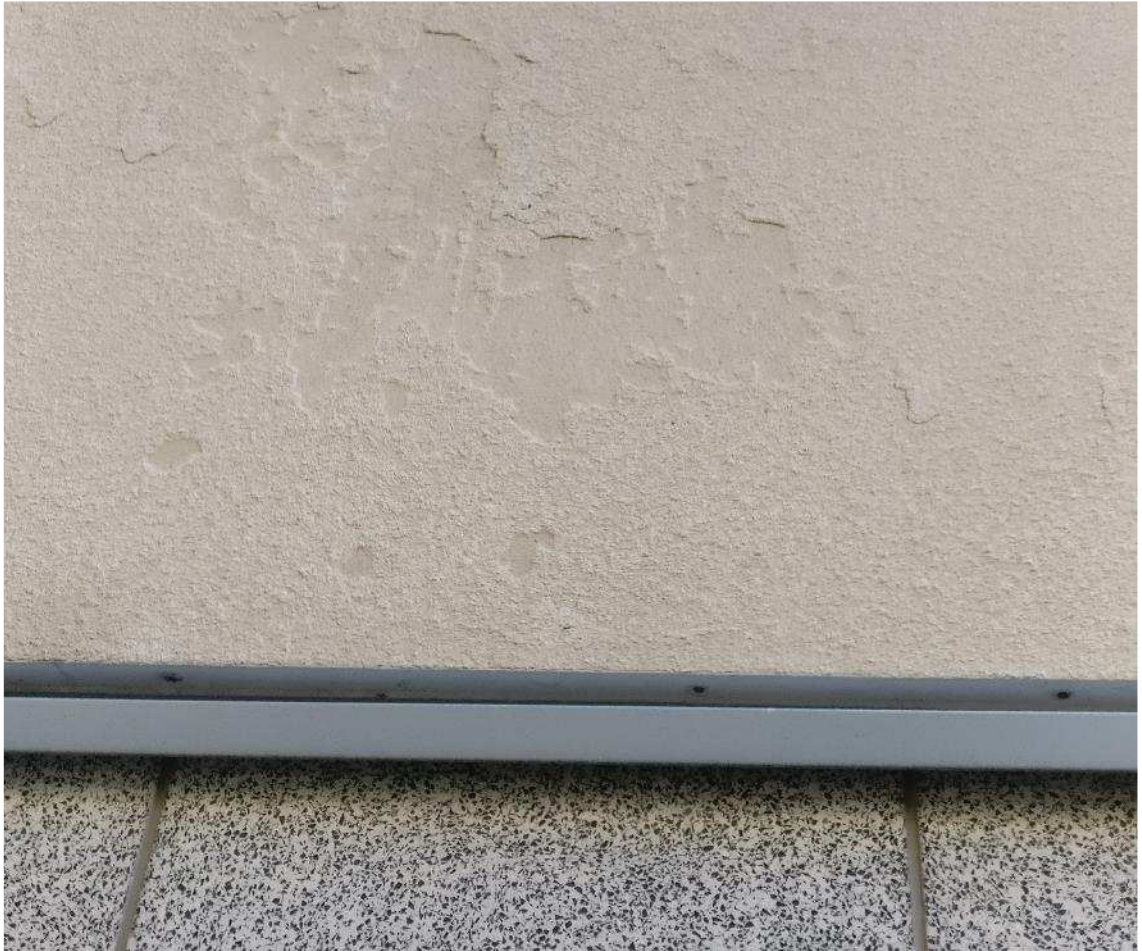
Kuva 48. Pintalaastin irtoamista sokkeliliittymän yläpuolella. Kuva: Matti Eronen 2018.

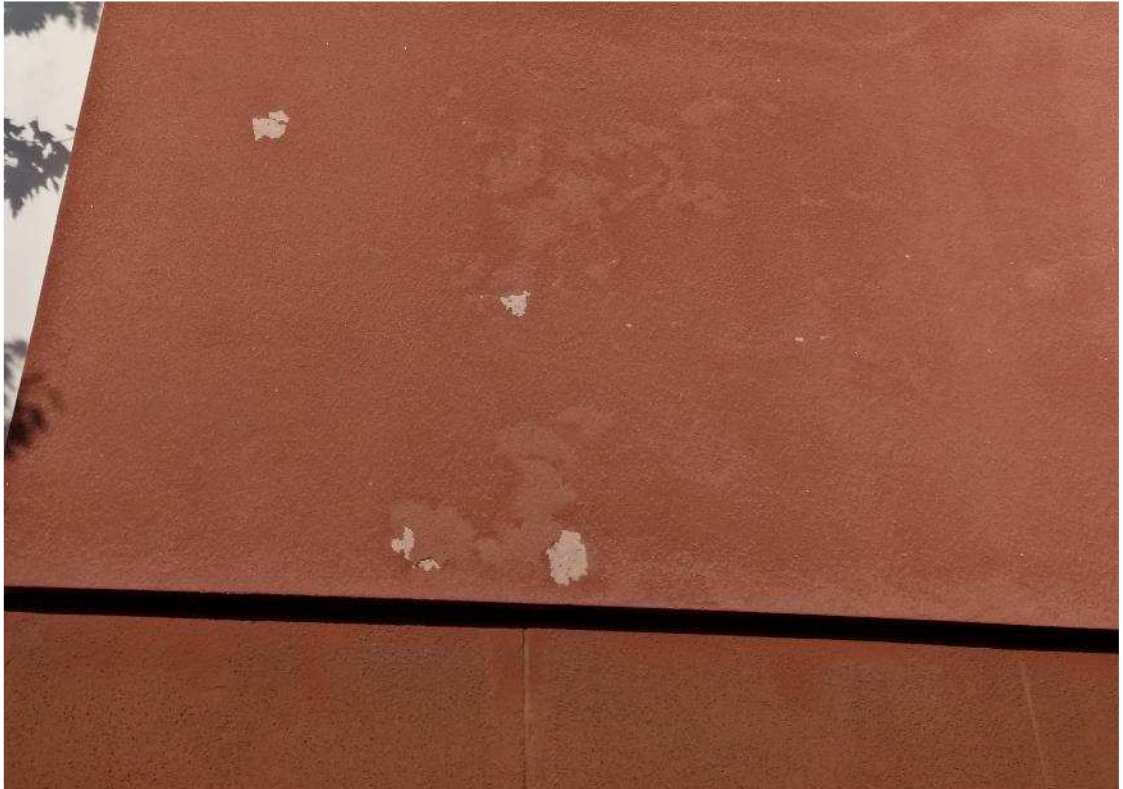
Kuva 49. Pintalaastin sekä mahdollisesti erillisen pinnoitekerroksen hilseilyä. Kuva: Matti Eronen 2018.

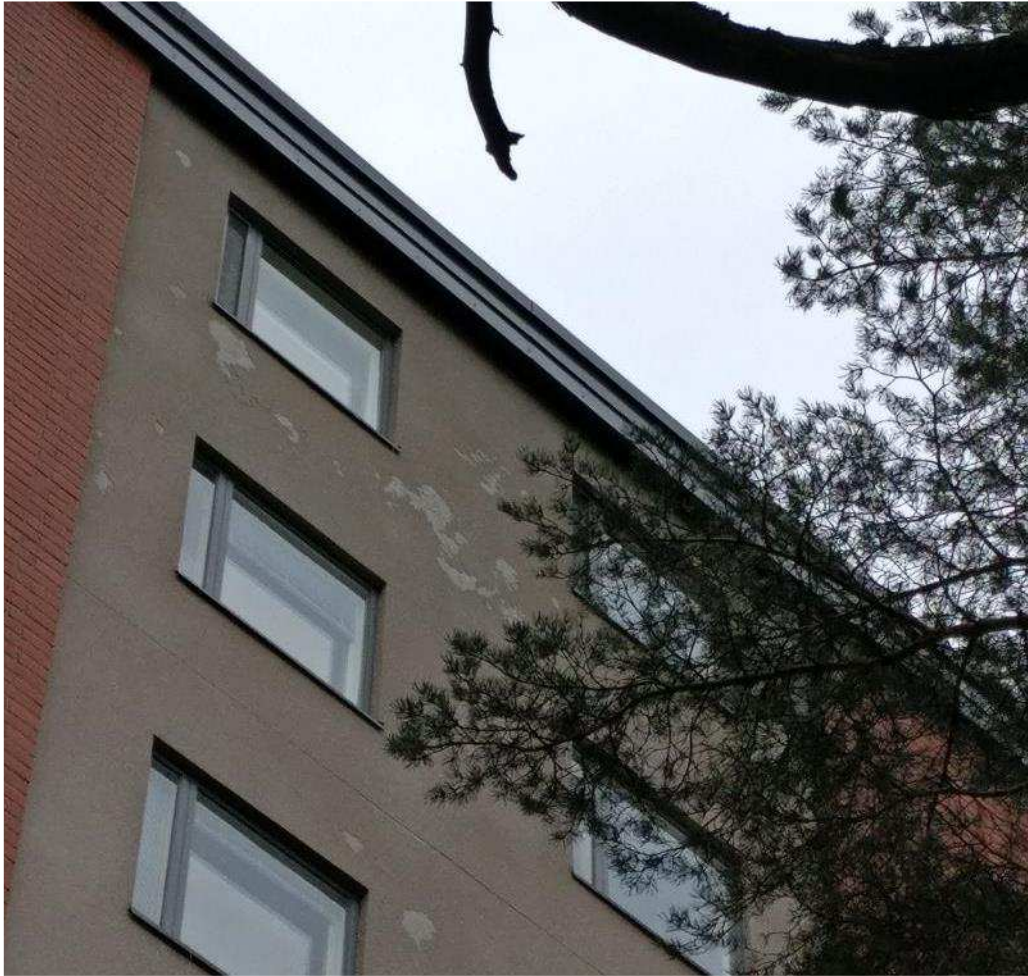
Kuva 50. Kuva: Matti Eronen 2018. Rappauspinnan lohkeilua julkisivujen yläosissa.

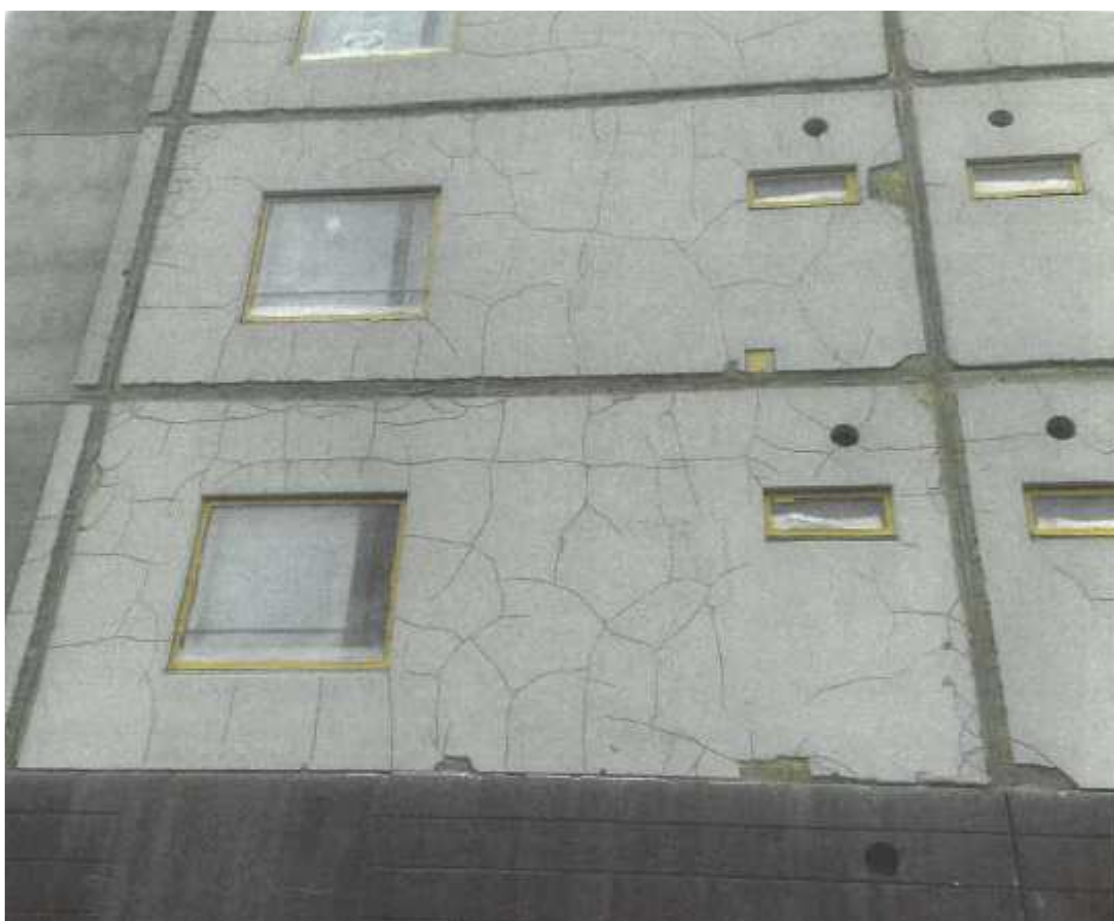
Kuva 51. Paksurappauselementtien ulkopinnan halkeilua. Kuva: Mattila

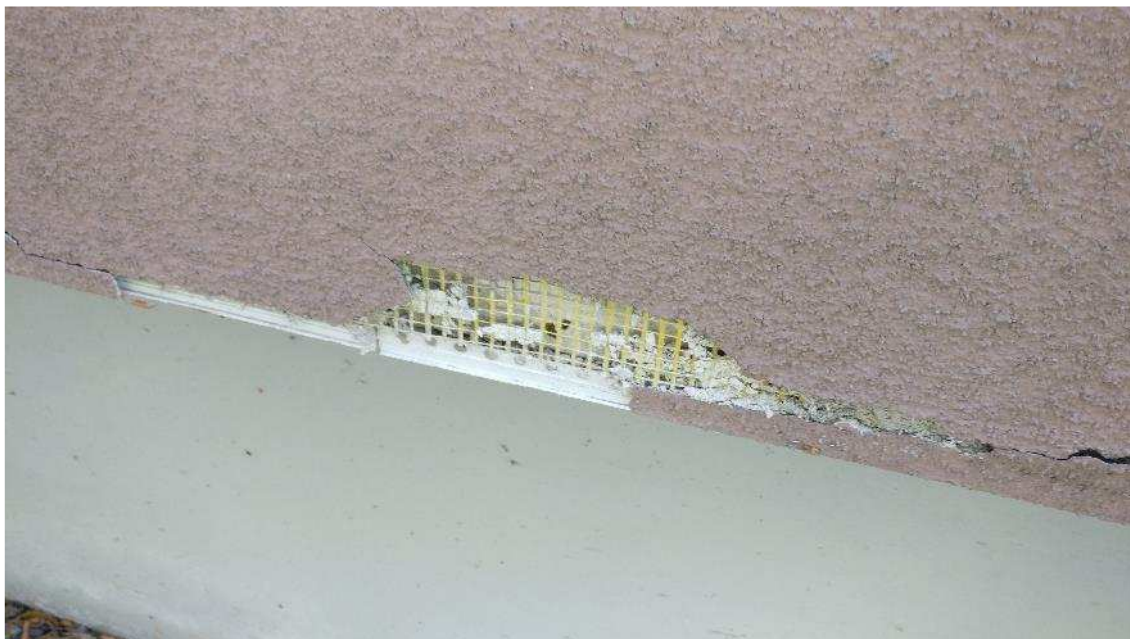
Kuva 58. . Rappauksen vaurioitumista julkisivun alaosassa. Kuva: Matti Eronen 2018.

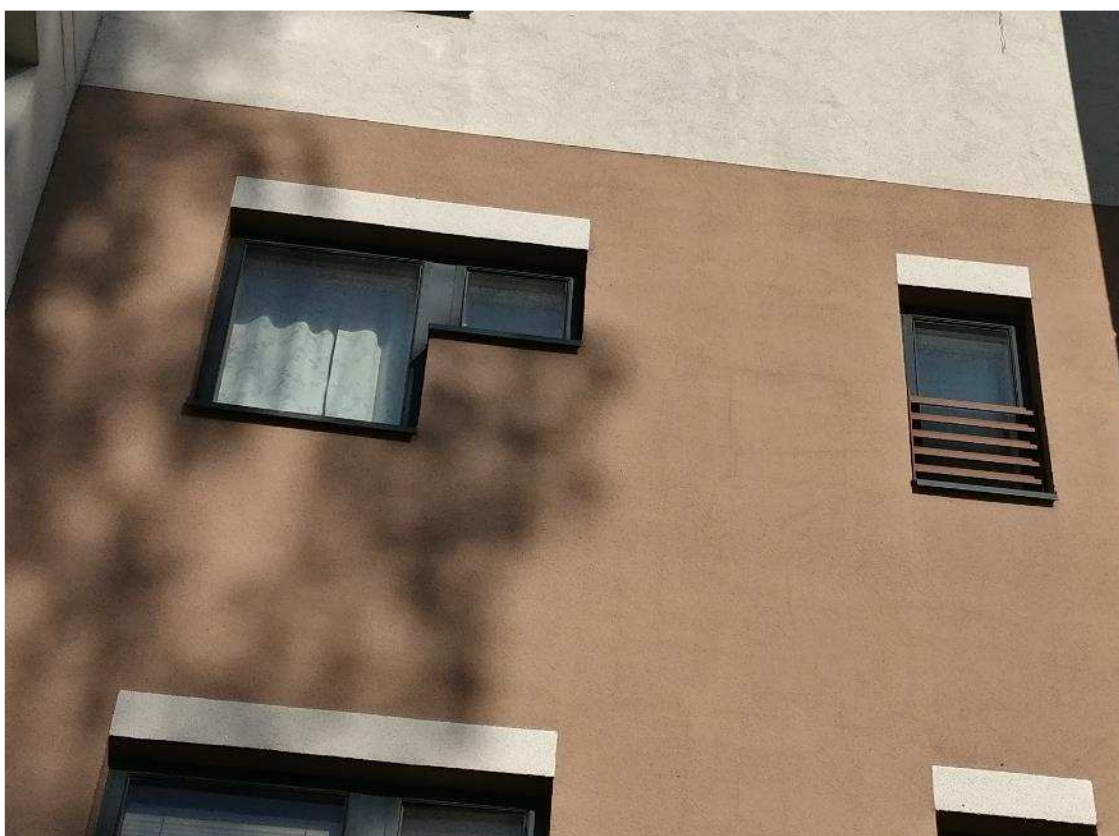
Kuva 59. Halkeilua ja mahdollisesti rapautumaa ylempänä julkisivuissa. Kuva: Matti Eronen 2018.

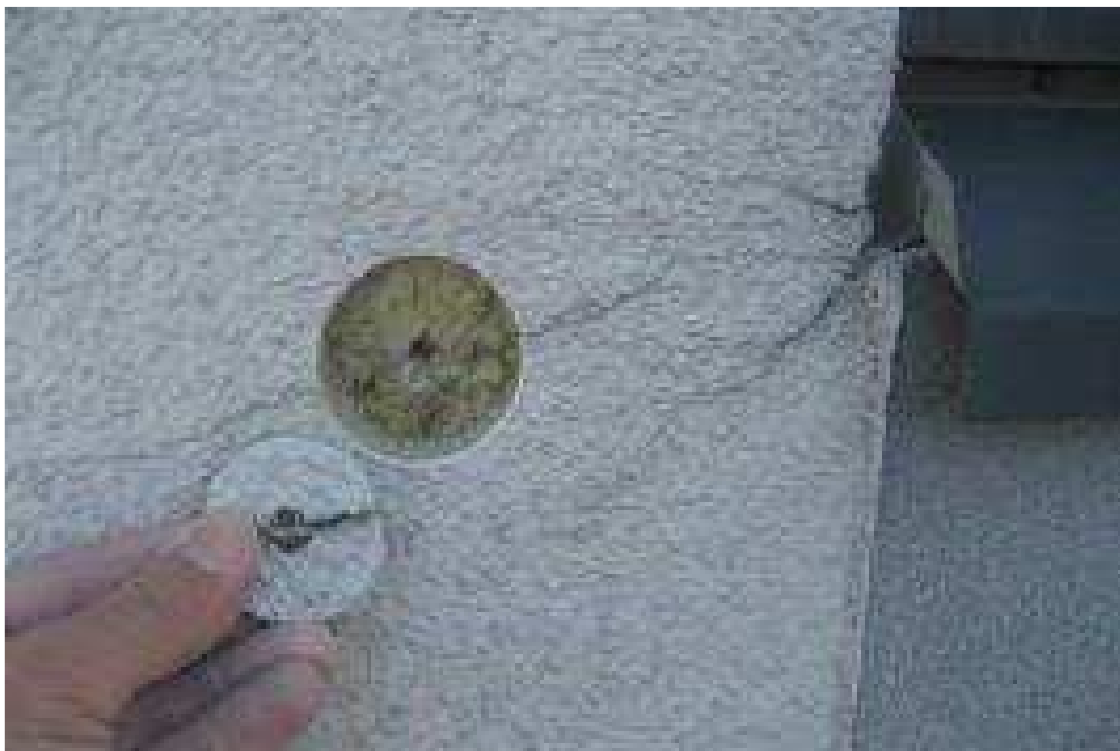
Kuva 60. Näyteporaus kohteessa B4 halkeamavaurion kohdalta. Alueella ei diagonaalisuuntaista kulmaverkkoa. Kuva: Juha Räisänen 2016.

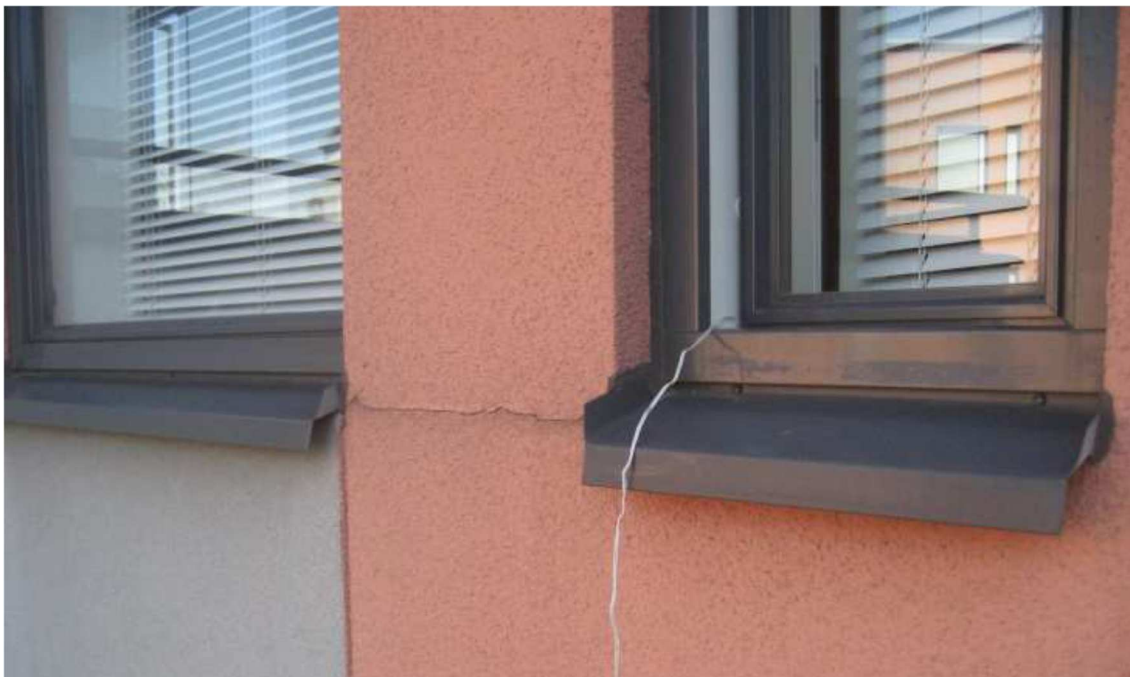
Kuva 61. Vaakasuuntainen halkeama kapeahkossa kannaksessa ikkunoiden välissä. Kuva: Juha Räisänen 2016.

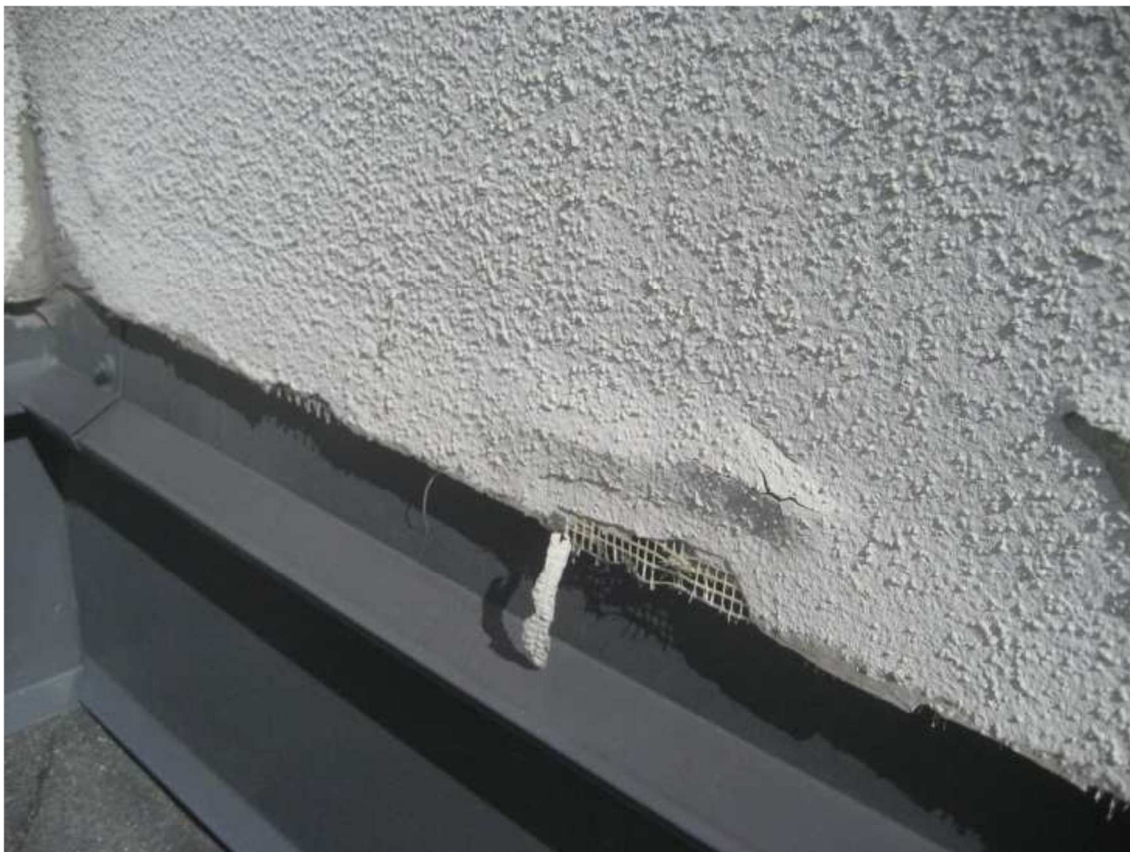
Kuva 62. Ohutrappauksen pakkasrapautumista vesikaton yläpuolisella osuudella. Kuva: Juha Räisänen 2018.

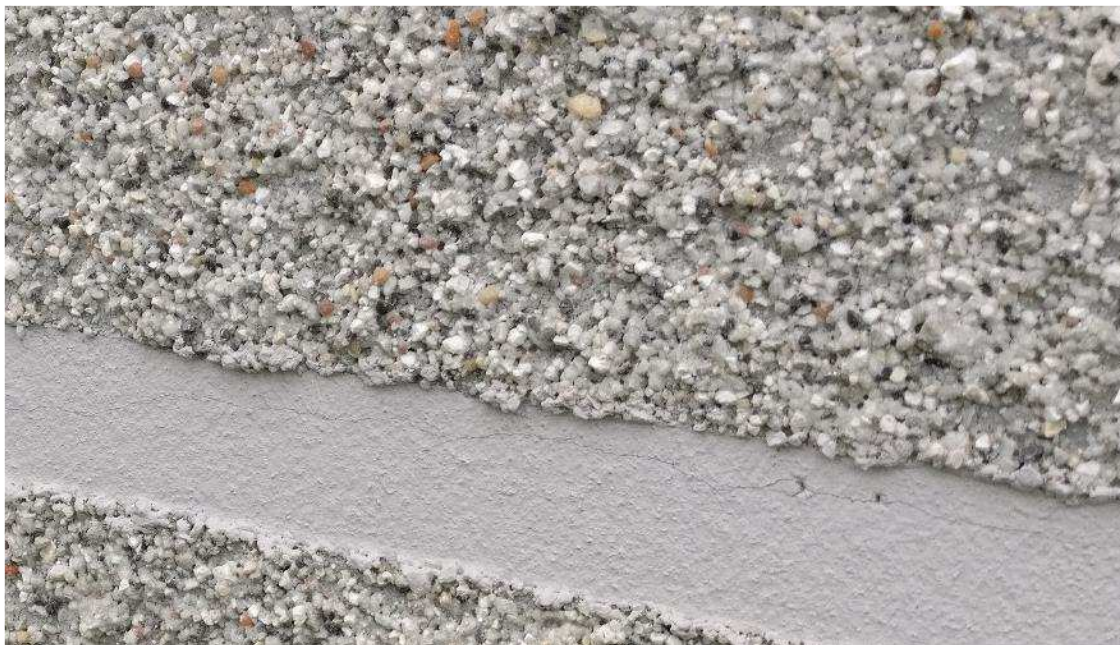
Kuva 64. Lähikuva pohjoisjulkisivun hiushalkeamasta. Kuva: Matti Eronen.

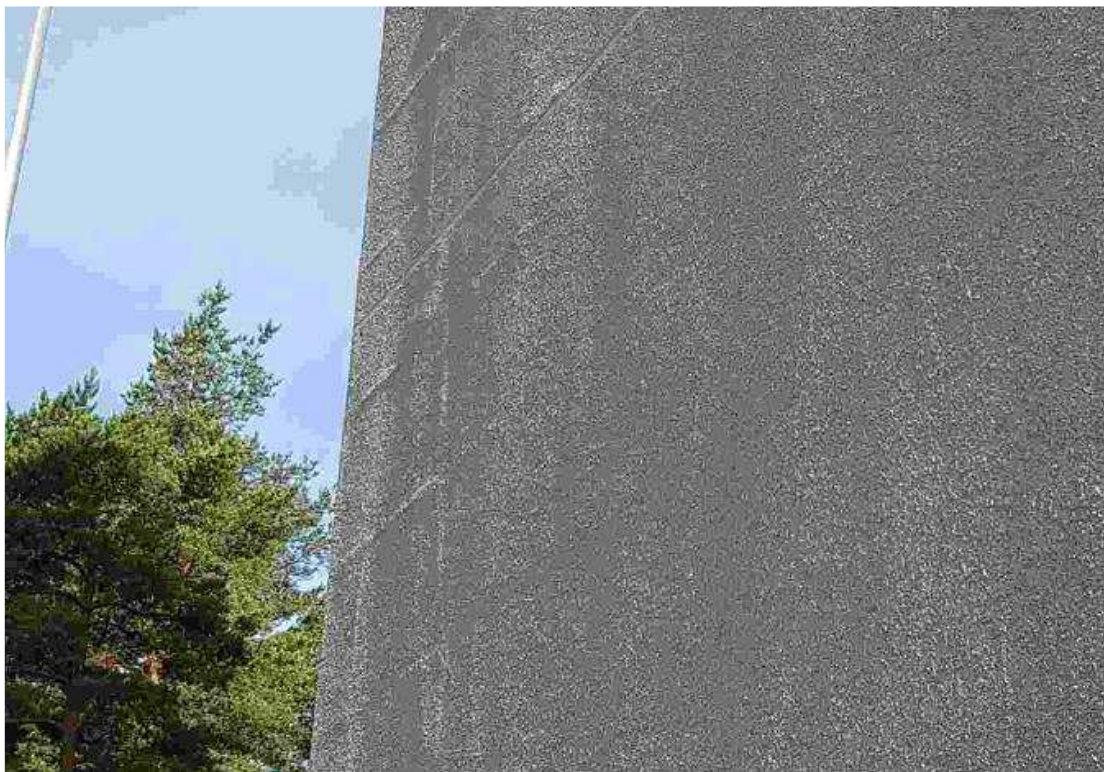
Kuva 65. Levyjako näkyvissä rapautuneella eteläjulkisivulla. Kuva: Matti Eronen 2018.

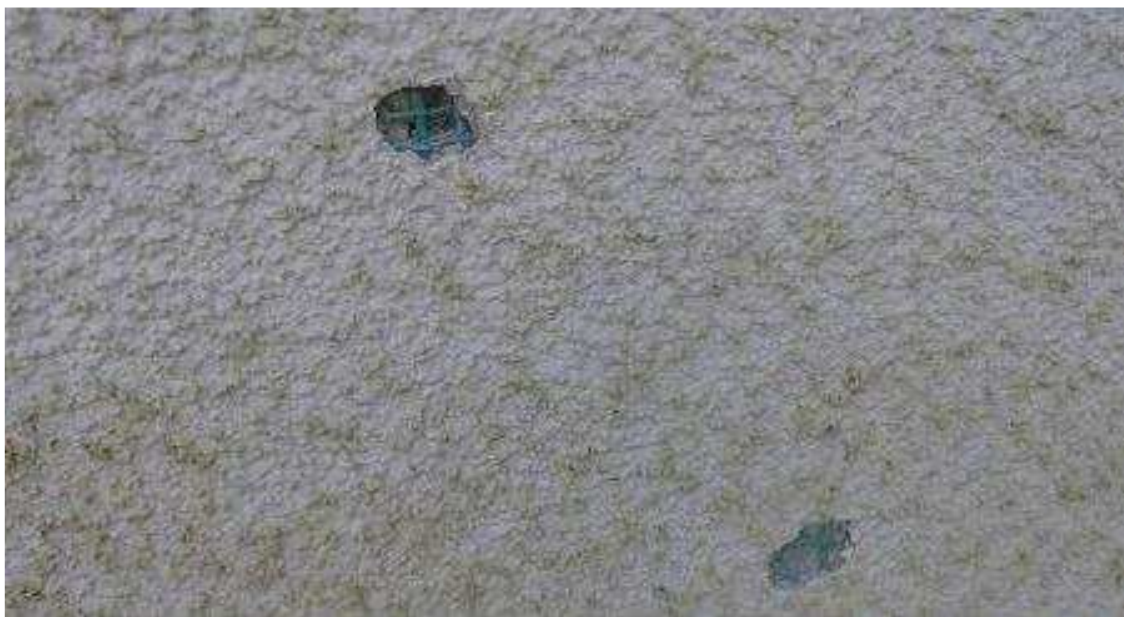
Kuva 66. Mekaanisista iskuista aiheutuneita vaurioita julkisivuissa. Kuva: Arja Pekkala 2014.

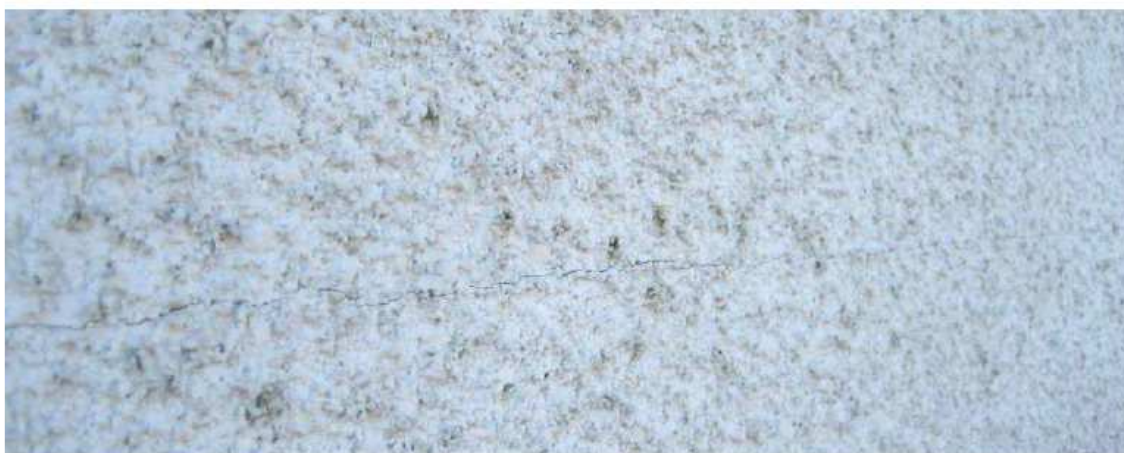
Kuva 67. Vaakasuuntainen halkeama rappauksessa. Kuva: Arja Pekkala 2014.

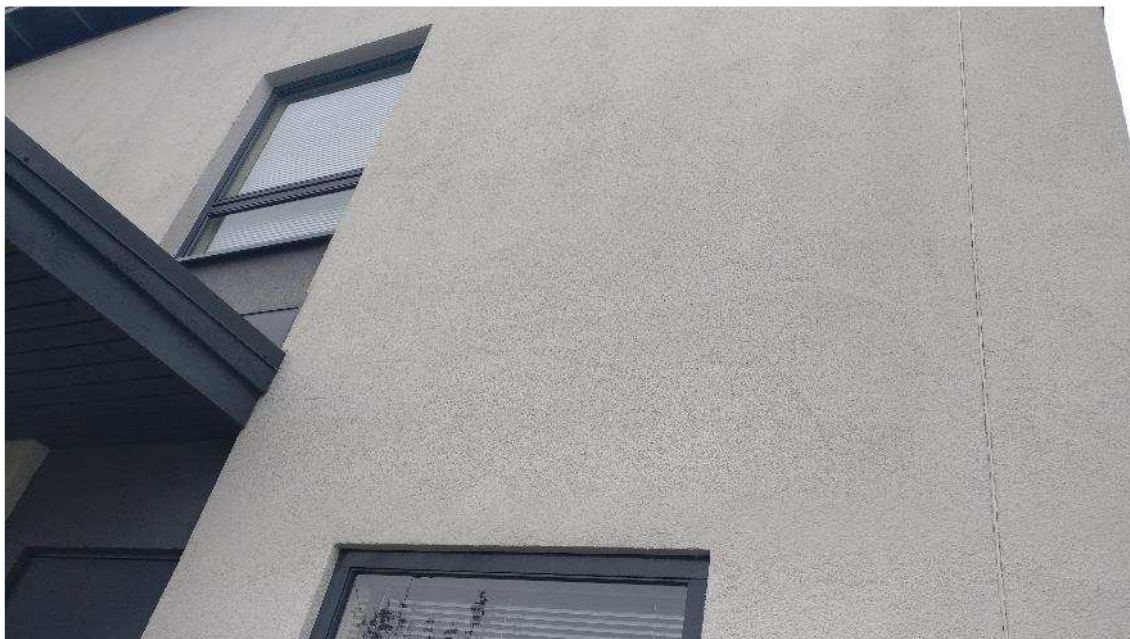
Kuva 69. Vaakasuuntainen halkeama ikkunan yläpuolella, ikkunan ja vaakahalkeaman välissä suuntautumattomia halkeamia. Kuva: Matti Eronen 2018.

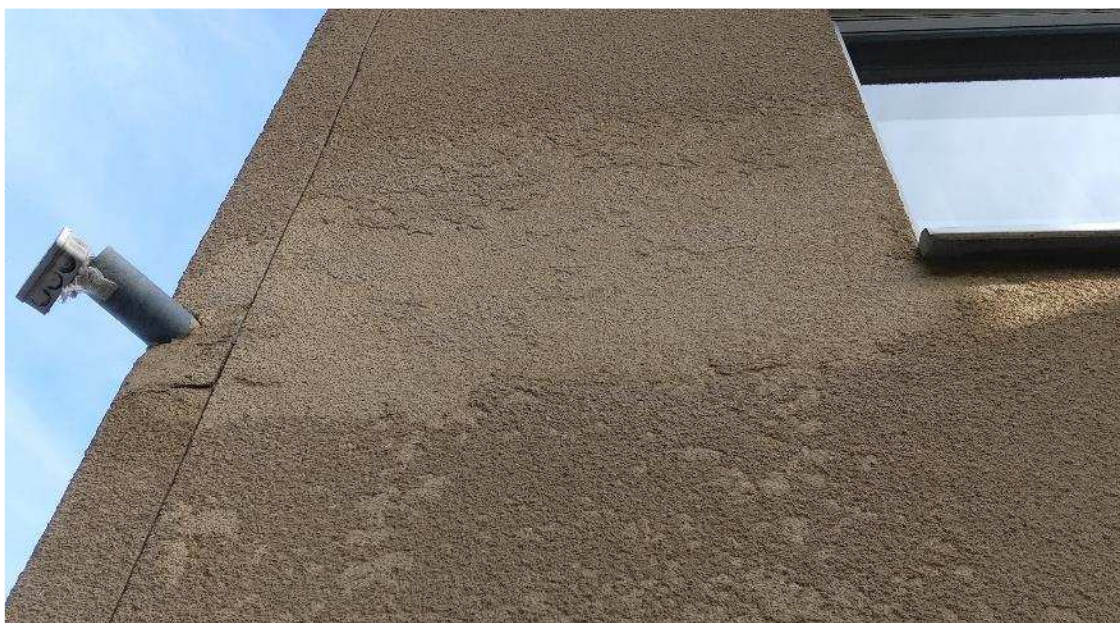
Kuva 70. Pinnoitteen hilseilyä, alla toinen värillinen pinnoite. Kuva: Matti Eronen 2018.

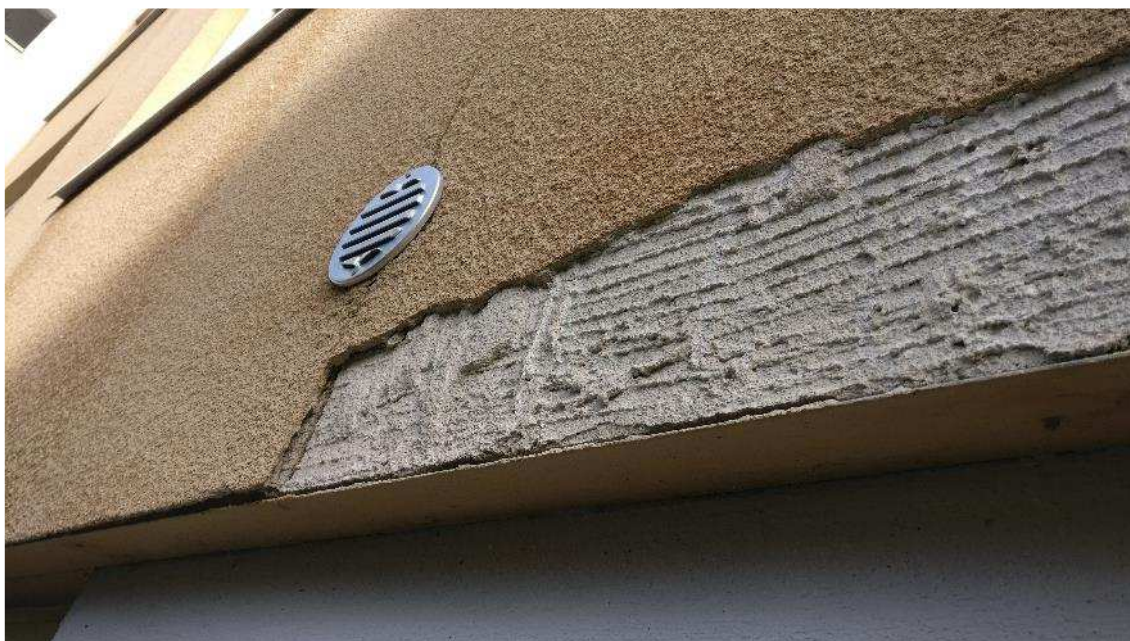
Kuva 71. Rappaus lohjennut sokkeliliittymän yläpuolella. Kuva: Matti Eronen 2018.
