# Eristerappausjärjestelmien tyypillisten vaurioiden korjausmenetelmät

Metropolia Ammattikorkeakoulu

Opinnäytetyö

7.5.2020

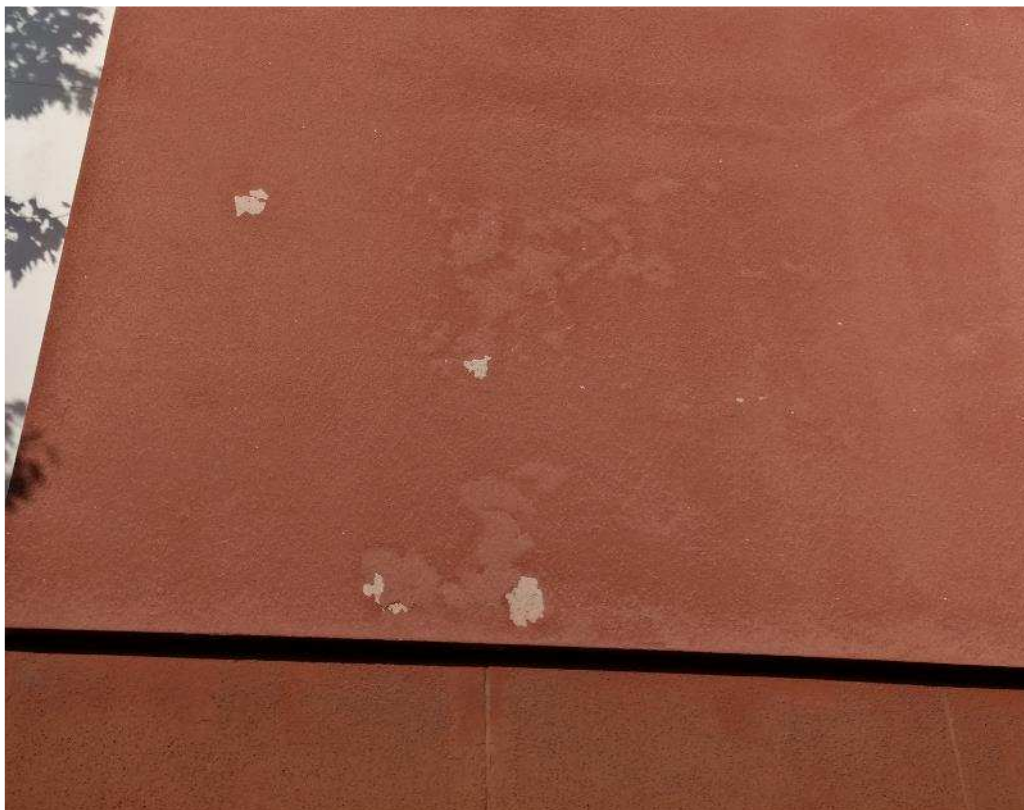
Kuva 72. Pintarappauksen hilseilyä ja täyttörappauksen lohkeilua. Kuva: Matti Eronen 2018.
