VANHAN ASUINRAKENNUKSEN KUNTOTUTKIMUS
KORJAUSSUUNNITTELUN LÄHTÖKOHTANA

Rakennustekniikan koulutusohjelma
2020

Kause, Joel
Satakunnan ammattikorkeakoulu
Rakennus- ja yhdyskuntatekniikan koulutusohjelma
Tammikuu 2020
Sivumäärä: 59
Liitteitä: -

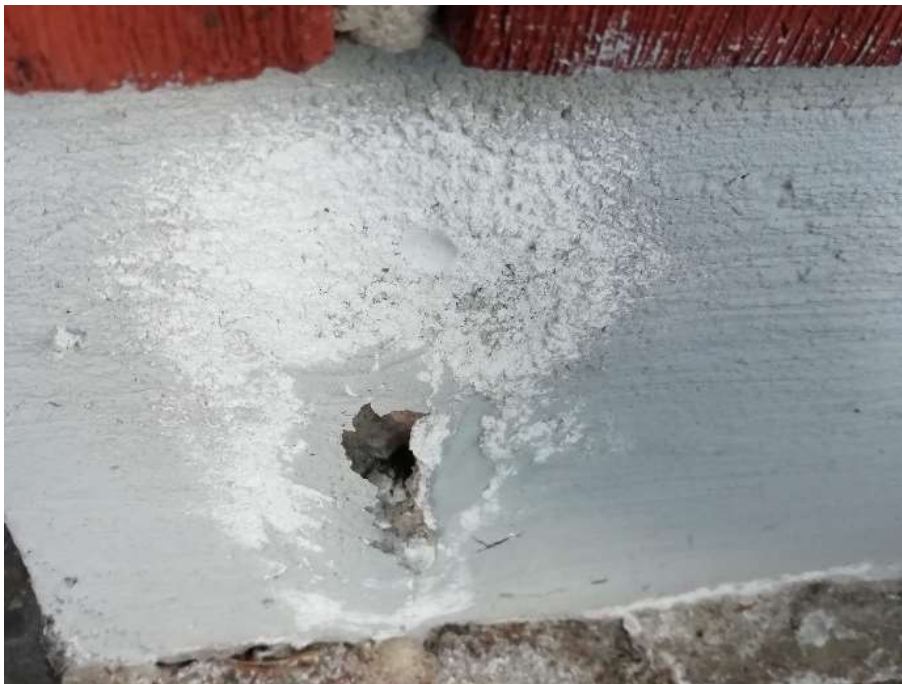
Sokkeleissa havaittiin lisäksi viitteitä kosteusrasituksesta, kuten suolakiteytymää, pin-
noitteen kupruilua ja paikoin pinnoitteen irtoamista.

Kuva 11. Sokkeleissa havaittiin jälkiä kosteusrasituksesta.

Tutkimuksen jälkeen ennen korjaussuunnittelua päätettiin teettää lisätutkimuksina kal-
liopinnan luotausta sekä koekaivauksia sokkelin vierustalta, jotta saadaan lisätietoja
pohjaksi korjaussuunnittelulle.

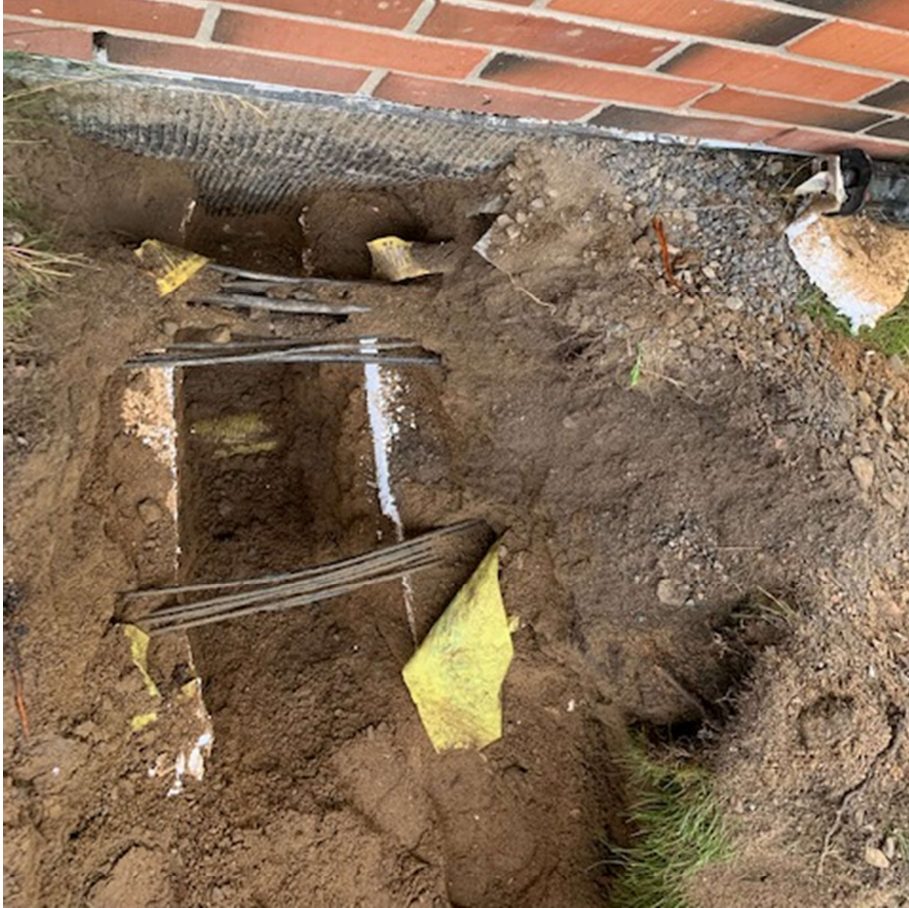
Koekaivauksia tehtiin 25.9.2019, joista todettiin maa-aineksen olevan kapillaarista
sekä märkää seinän vierustalla, joten päätettiin salaojajärjestelmien uusimisesta kor-
jaustöiden yhteydessä.

Kuva 12. Koekaivauksia rakennuksen vierustalla 25.9.2019.

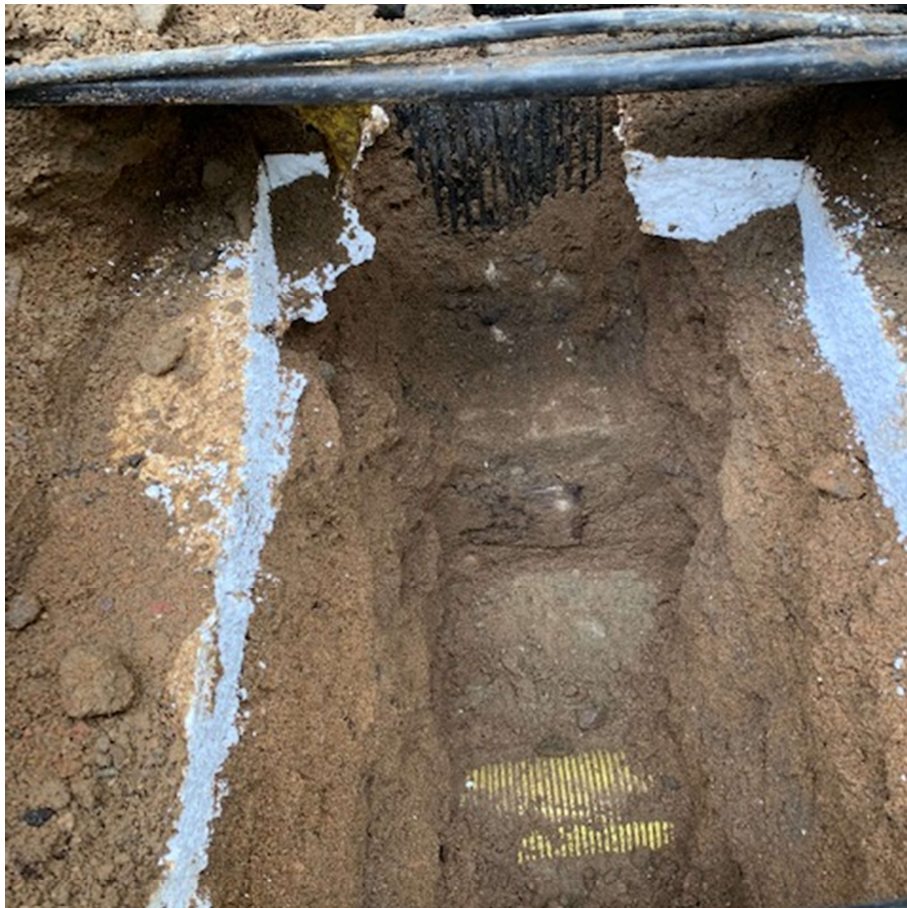
Kuva 13. Koekaivauksia rakennuksen vierustalla 25.9.2019.

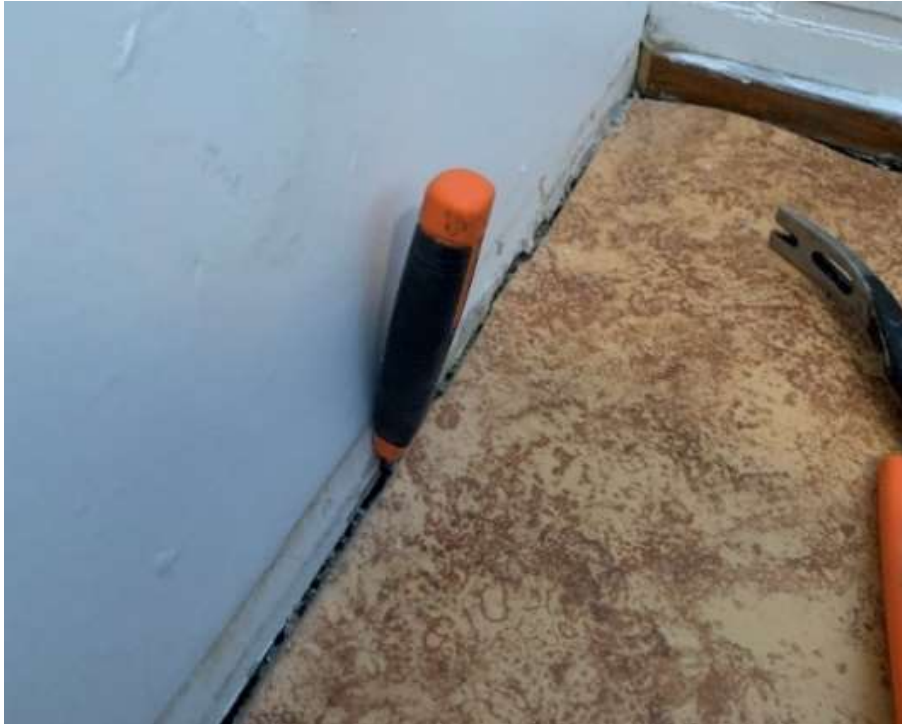
Kuva 14. Ilmavuotoreitti huoneistojen välisen seinän ja lattian liittymässä.

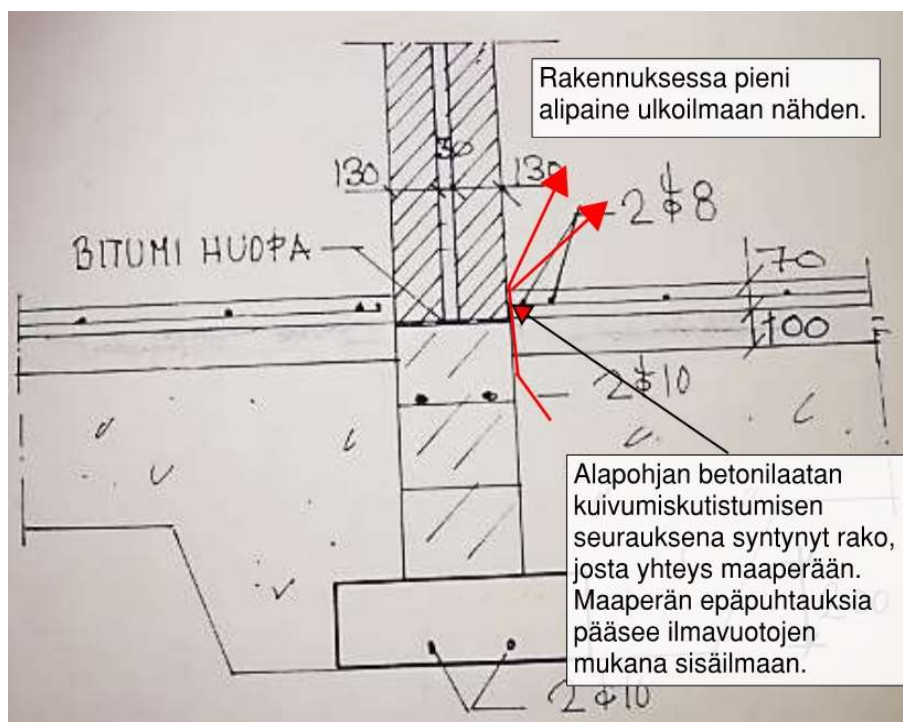
Kuva 15. Alkuperäiseen rakennepiirustukseen havainnollistettu ilmavuotoreitti.

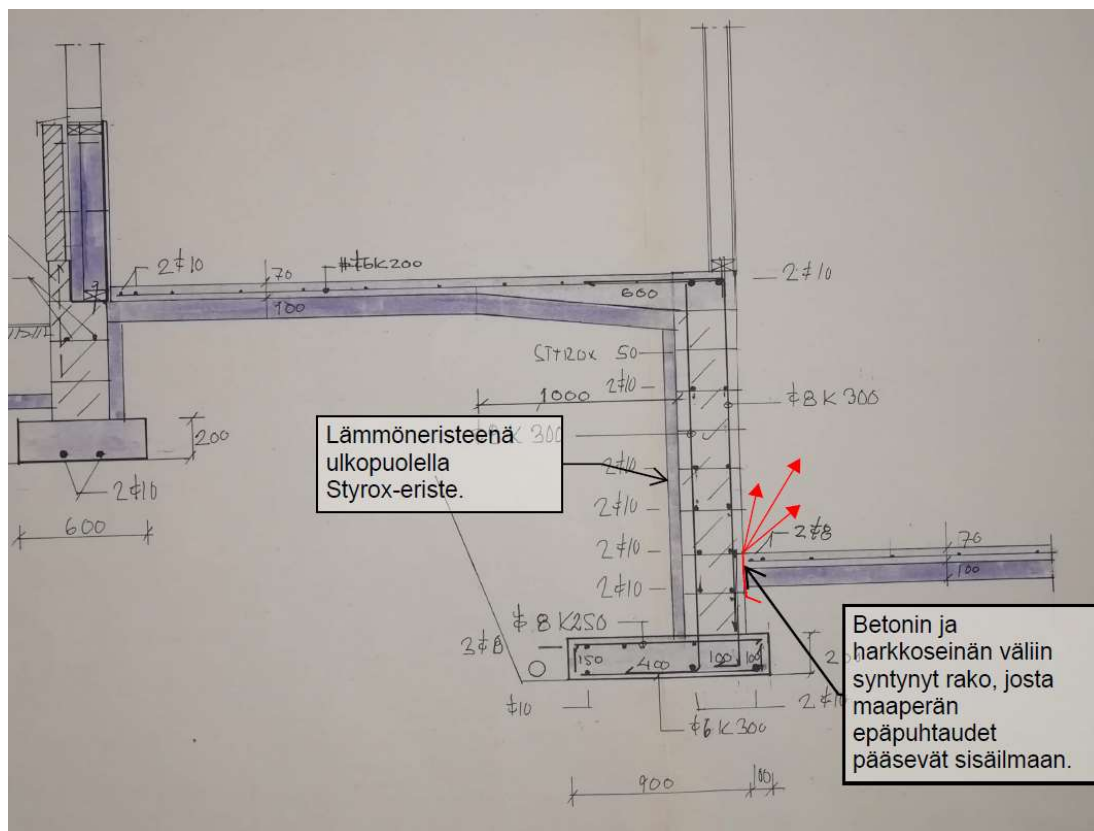
Talo 1 on rakennettu kolmeen eri korkeustasoon ja sen alapohjalaatta on kahdessa tassa, johtuen rakennuspohjan sivurinteestä (kts. rakenneleikkaus). Tasojen välissä on maanpaineseinärakennetta, joka kuntoarvioraportin mukaan oli riskirakenteeksi luokiteltavaa sisäpuolelta mineraalivillaeristettyä ja puukoolattua rakennetta. Käyttäjäkyselyjen perusteella maanpaineseinärakenteesta tuli sisäilmanlaatua heikentävää hajua. Rakenneavauksen perusteella levyverhouksen takana todettiin käyttövesiputkia sekä harkkorakenteinen perusmuuri. Perusmuuriin tehtiin porareikä tarkastus, josta selvisi ulkopuoliseksi lämmöneristeeksi EPS-eriste. Rakenneavauksen perusteella todettiin alapohjalaatan ja perusmuurilevyn väliin syntyneen raon, jonka kautta arvioitiin tapahtuvan ilmavuotoa maaperästä sisäilmaan.

Kuva 16. Alkuperäiseen rakennepiirustukseen havainnollistettu ilmavuotoreitti.

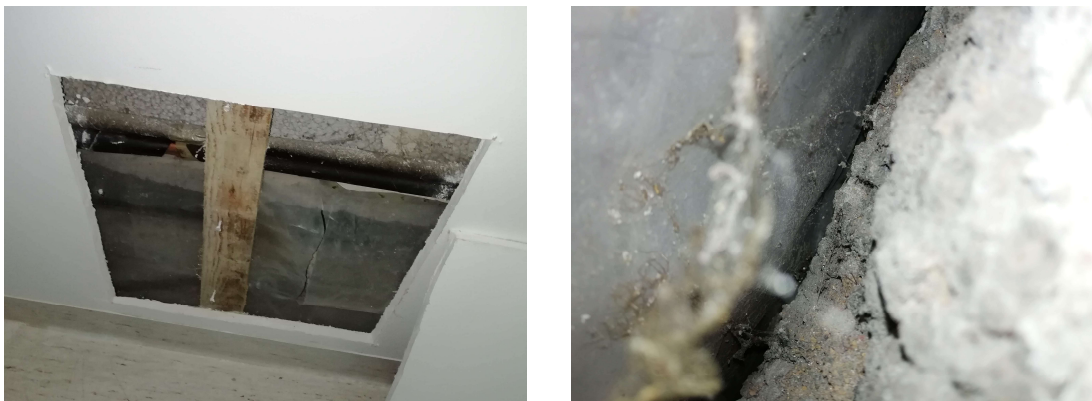
Kuva 17 ja 18. Rakenneavaus maanpaineisiin.

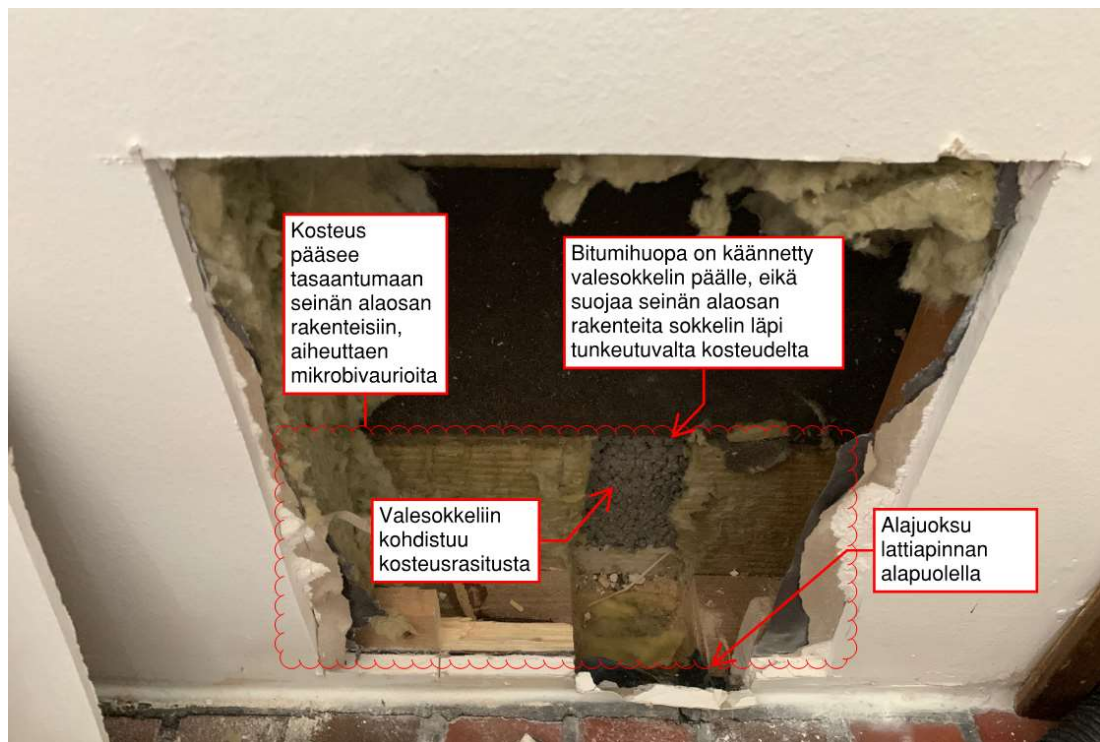
Rakenneavauksien perusteella sokkelin alaosassa ei ole vedeneristystä, jonka lisäksi puurunko lähtee osittain maanpinnan alapuolelta tai läheltä maanpinnan tasoa. Sokkelirakenne on kevytsoraharkosta muurattu, joka on huokoinen materiaali ja pystyy sitomaan huomattavan määrän kosteutta. Rakenteen ulkopuolelta syntyy ulkopuolista kosteusrasitusta, osittain kuivatusjärjestelmien puutteiden vuoksi. Tällöin huokosalipaine imee kosteutta, jolloin vesi nousee tasolle, jossa huokosalipaine ja painovoima ovat tasapainossa (kts. luku kapillaarinen tasapainokosteus). Kun sokkelin ulkopinta on sisäpintaa tiiviimpi, hidastaa se kosteuden kuivumista harkkorakenteesta. Rakenteen sisällä ilman suhteellinen kosteus nousee ja rakenteen sisälle rakennusmateriaalien pinnoille syntyy oma mikroilmasto. Rakenteen sisällä alimmat puurakenteet sitovat kosteutta, puun pyrkiessä hygroskooppiselle alueelle.

Kuva 19. Rakenneavaus sokkelirakenteeseen sisäkautta.

Kuten aiemmin todettiin: ”Homehtumis- sekä vaurioitumisriski on kapillaarisella alueella olevilla rakenteilla erittäin suuri, joten se edellyttää nopeita korjaustoimia.” (luku 2.2.2 Kapillaarinen tasapainokosteus).

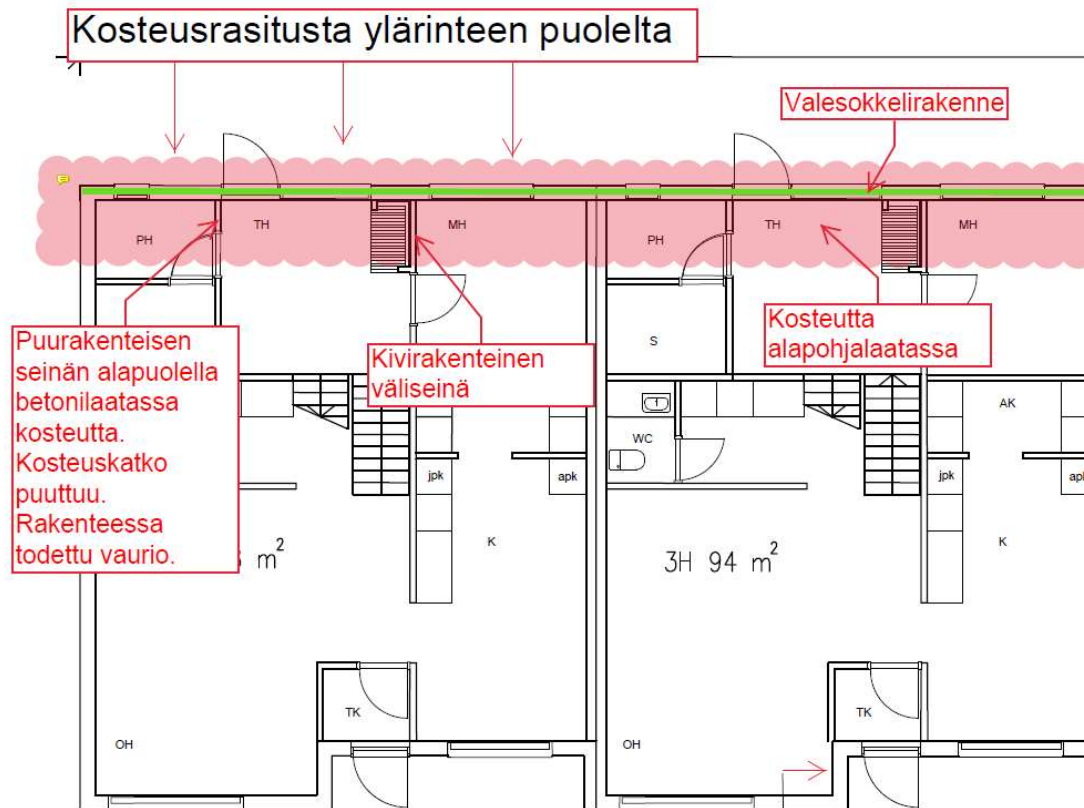
Väliseinärakenteita tutkittiin pistokoeluontoisesti rakenneavauksin. Rakenneavauksista ei havaittu viitteitä vaurioista muualta kuin talon 1 ylärinteen puolelta kevyen puurakenteisen seinän alaosasta. Laboratorionäytteitä otettiin väliseinien alajuoksuista varmuuden vuoksi. Määrityksien perusteella vaurio havaittiin ainoastaan ulkoseinälinjan vierestä talosta 1. Kosteuslähteeksi arvioitiin kapillaarisesti maaperästä siirtyvä ulkopuolinen kosteusrasitus. Rakennuksen vierustalla maanpinta viettää kohti rakennusta. Maa-aines rakennuksen vierustalla ylärinteen puolella on runsaasti kapillaarikosteutta sitovaa pääasiassa savi/hiekkamaata.

Kuva 22. Havainnollistava kuva kosteusrasituksesta ylärinteen puolella talossa 1.

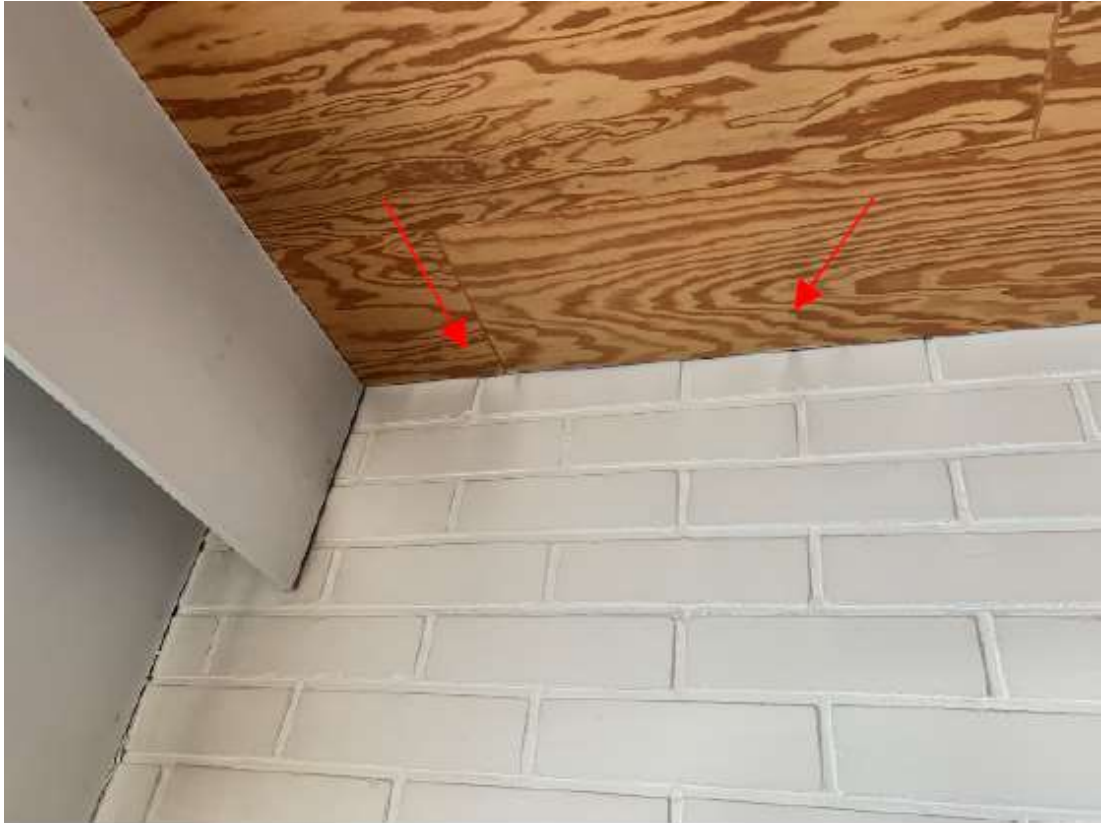
Rakennuksien yläpohjan kantavina rakenteina puuristikot ja lämmöneristeinä mineraalivillaa, jonka päälle lisäeristeeksi puhallettu puhallusvillaa. Rakennuksen yläpohjassa on asennettu höyrynsulkumuovi, mutta höyrynsulkumuovin liittymät seinärakenteisiin ovat tiivistämättä. Epätiiviyyspaikkojen kautta sisäilman kosteus pääsee kulkeutumaan rakennuksen luontaisten painesuhteiden vuoksi sekä savupiippuvaikutuksesta ylöspäin yläpohjarakenteisiin. Kosteuden tiivistyminen eli kastepisteen syntyminen lämmöneristekerrokseen on mahdollista ulkoilman lämpötilan ollessa alhainen. Mikäli rakennuksen sisäilma esimerkiksi tuulen vaikutuksesta muuttuu alipaineiseksi, on epäpuhtauksien, kuten pienhiukkasten kulkeutuminen yläpohjarakenteista sisäilmaan mahdollista. Seinäliittymissä havaittiin nokeentumaa, joka on seurausta ilmavuodoista yläpohjarakenteiden kautta sisäilmaan.

Kuva 23. Yläpohjan ja ulkoseinän liittymän ilmavuodoista viitteitä.

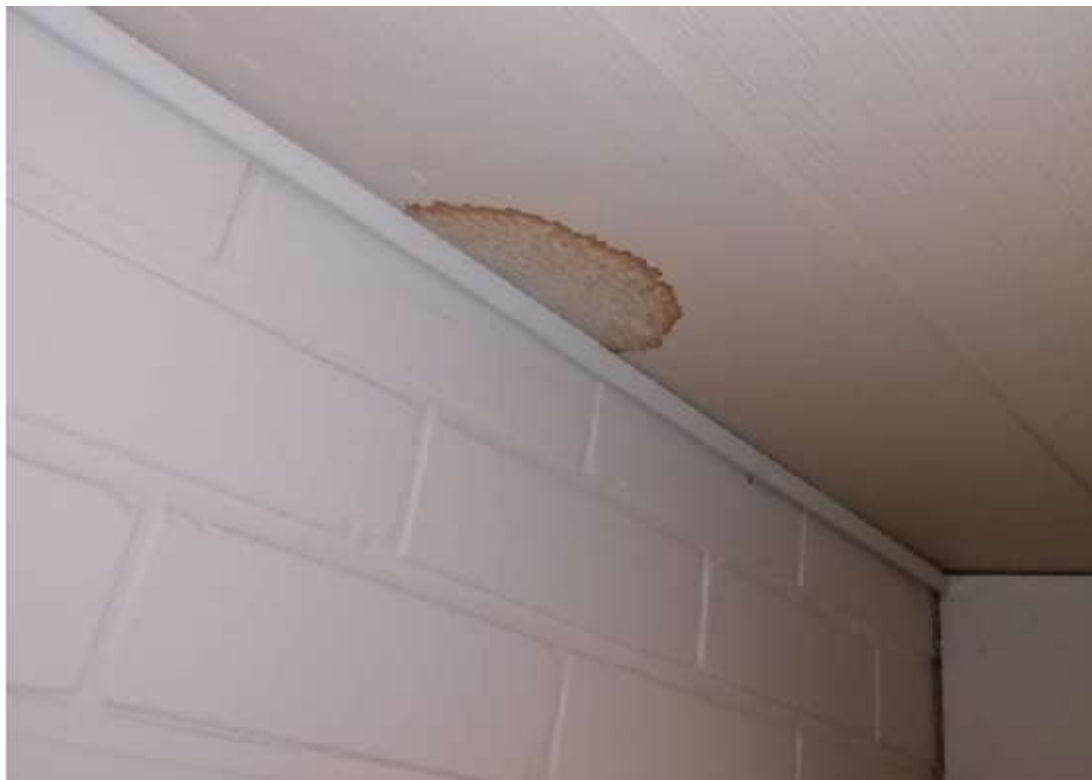
Talon 1 yläpohjassa havaittiin silmämääräisesti tarkasteltuna korjaamattomia kosteusvaurioita sekä vuotojälkiä sisäkatossa useammassa asunnossa. Vaurioiden syyksi todettiin vanhat vesikaton vuodot.

Kuva 24. Viitteitä vanhoista kattovuodoista sisäkatossa.

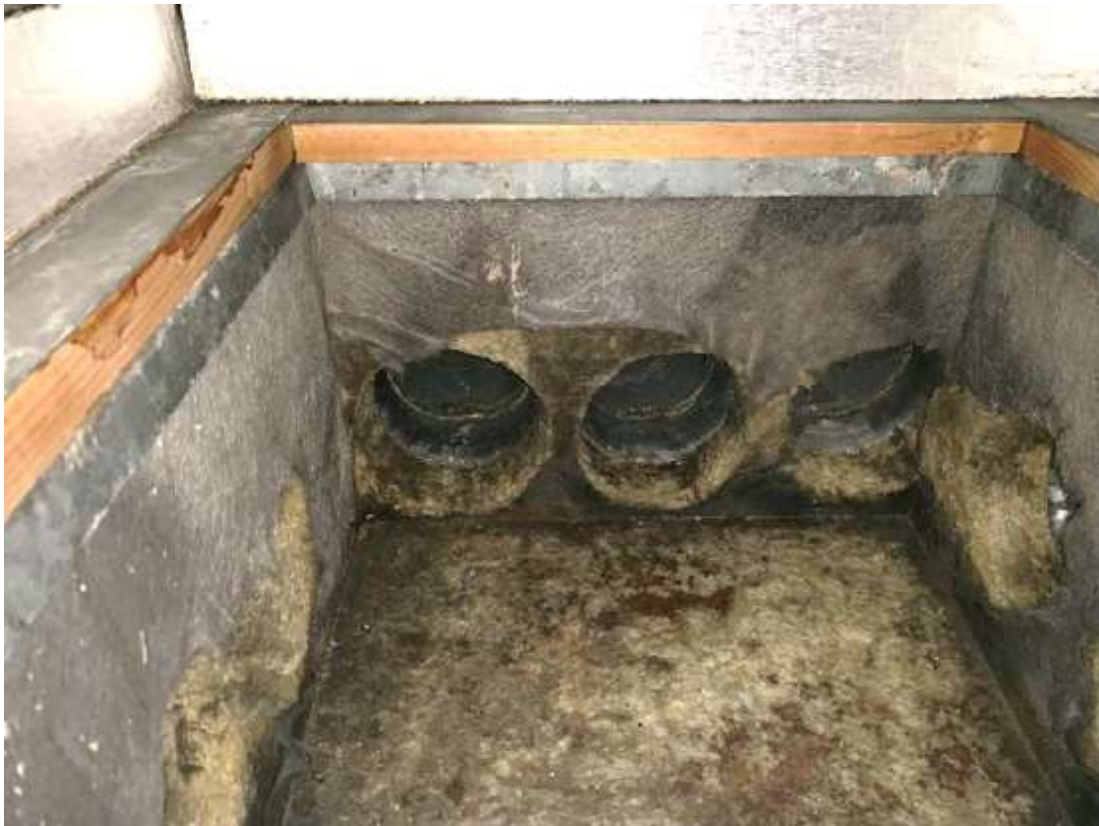
Molemmissa rakennuksissa ilmanvaihtojärjestelminä oli Valmet Kotilämpö- ilmalämmityskoneet. Ilmanvaihtokoneet oli arvioitu aikaisemmin kuntoarvioraportissa mekaanisesti kuluneiksi ja käyttökänsä päässä oleviksi. Ilmanvaihtokanavissa todettiin kuntatutkimuksessa kanavien jakolaatikossa mineraalivillaa, jonka kautta teollisten mineraalivillakuitujen on mahdollista kulkeutua sisäilmaan tuloilman mukana.

Kuva 25. Vanhan Valmet kotilämpölaitteiston jakolaatikossa havaittiin teollisten mineraalivillakuitujen lähde.

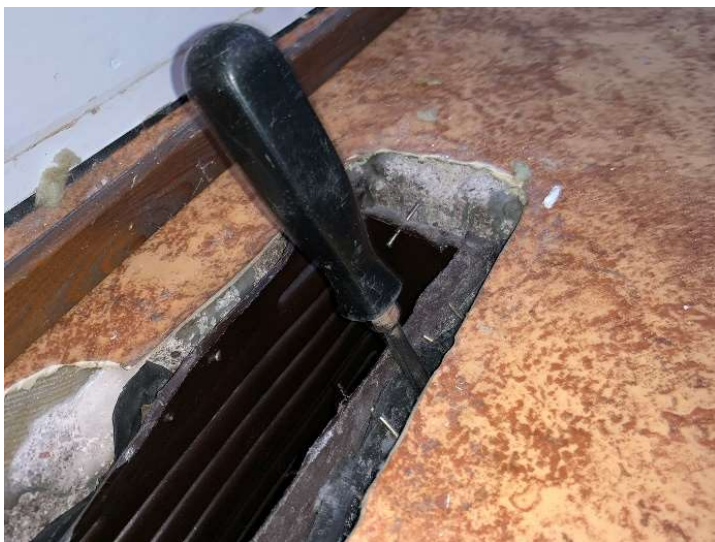
Tuloilman päätelaitteet sijaitsivat lattiassa lähellä ulkoseinälinjoja, jossa ne läpäisevät alapohjan betonilaatan. Päätelaitteiden läpivientiä ei ole tiivistetty betonilaattaan, jolloin maaperästä on mahdollista tapahtua ilmapuotoja sisäilmaan, mikäli sisäilma on alipaineinen ulkoilmaan nähden.

Kuva 27. Ilmanvaihdon päätelaitteen läpivienti epätiivis.
