PATOKARTOITUSHANKE SARAMOJOEN, VENEJOEN JA  
KISKONJOEN VESISTÖALUEILLA – VAELLUSESTEELLISTEN  
VIRTAVESIEN KUNNOSTUSMAHDOLLISUUDET

Opinnäytetyö  
Toukokuu 2020

**Title**  
Dam Mapping Project in The Drainage Basins of Saramojoki, Venejoki and Kiskonjoki – Restoration Possibilities of Flowing Water with Migratory Blockades

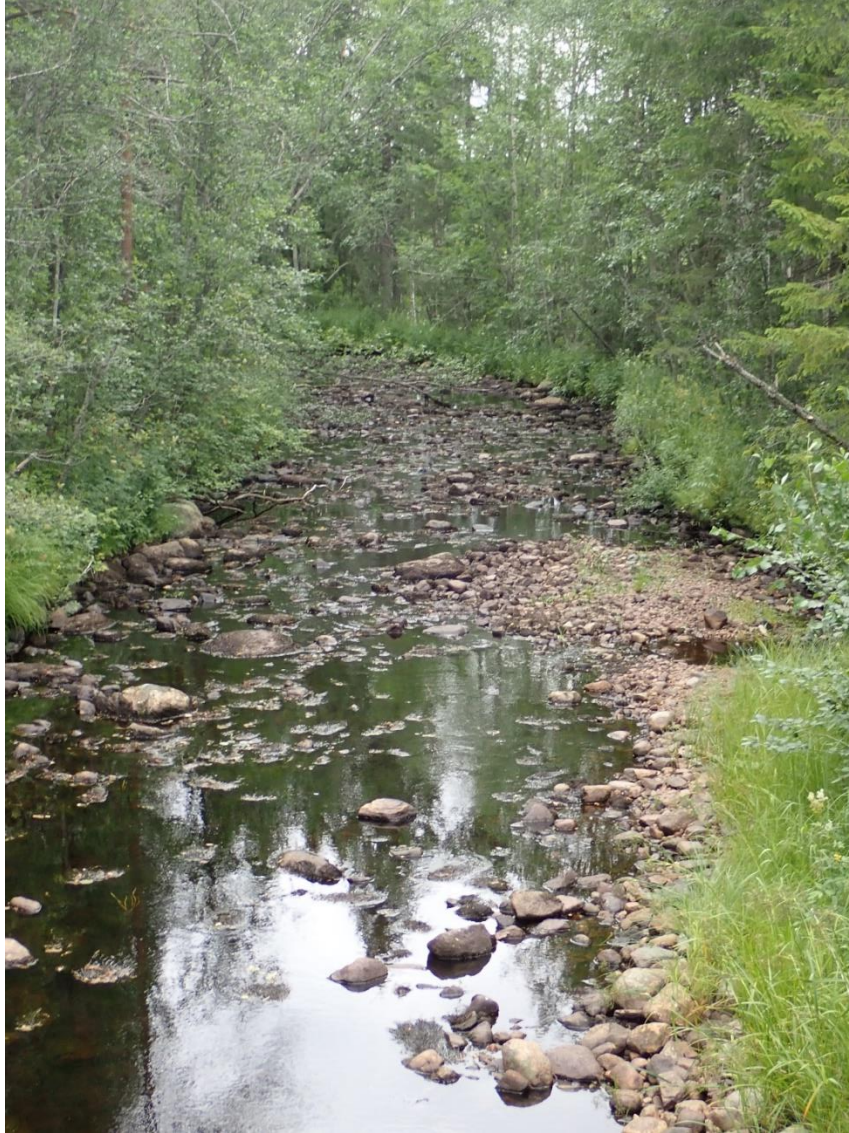
Kuva 11. Alivirtaamalla Kiskonjoki on latvaosistaan lähes kuivillaan. Kuva on otettu 29.7.2019 Kiskonjoen latvaosista, joen ylittävältä sillalta, hieman Matokosken yläpuolelta (Kuva: Jukka Oinonen).

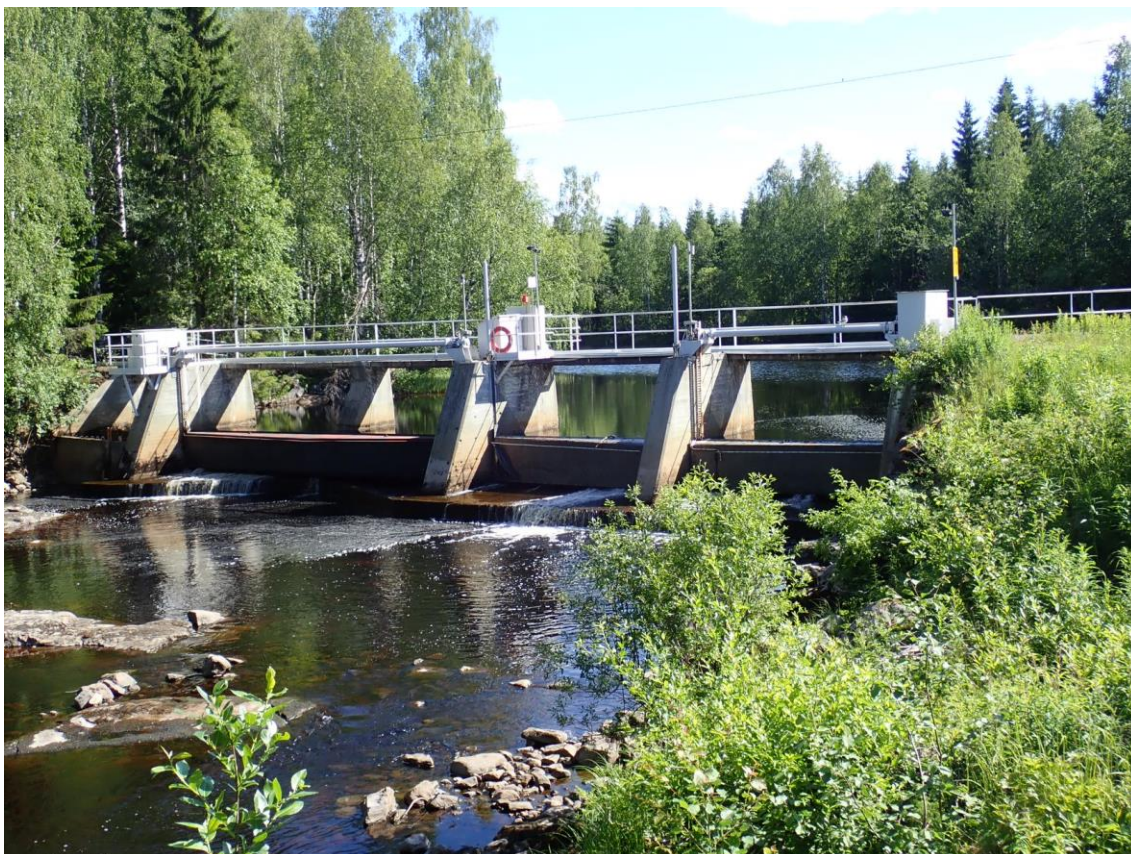
Kuva 16. Louhikosken voimalaitoksen säännöstelypato. Kalaporras on padon vasemmassa reunassa (Kuva: Jukka Oinonen).

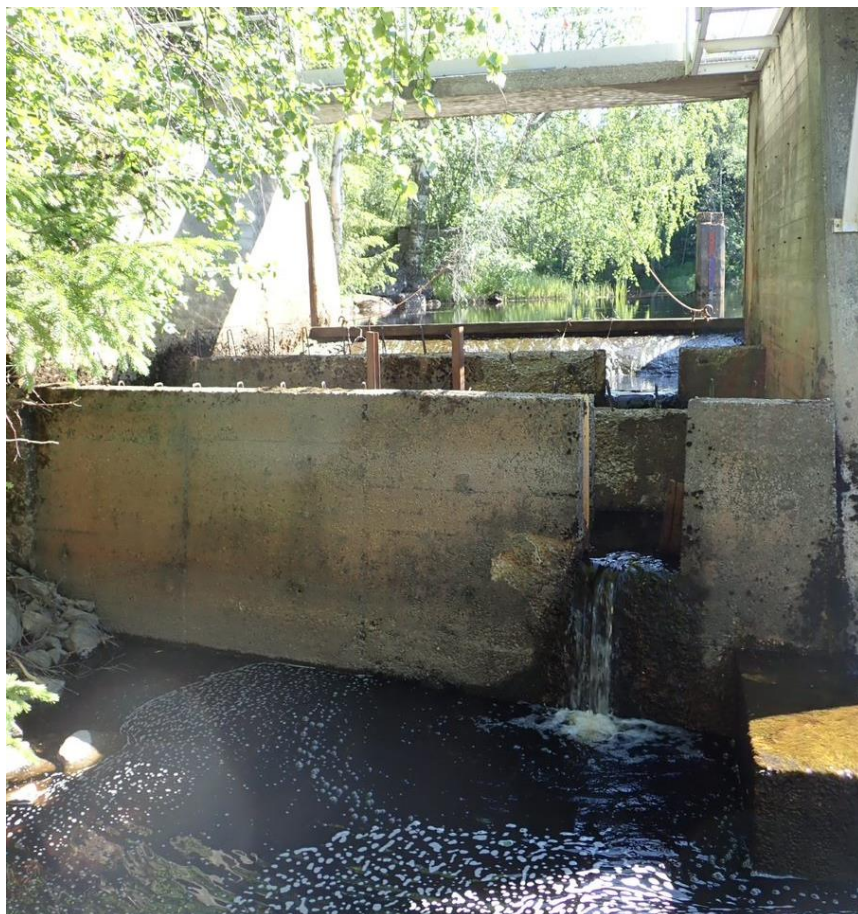
Patokartoitushankkeen käynnin yhteydessä teknisen kalatien alimman portaan putouskorkeus oli arviolta 0,5 m. Kalaportaaseen ei myöskään pientä vuotoa lukuun ottamatta juoksettu lainkaan vettä. Näiden tekijöiden vaikutuksesta kalaporras muodosti 26.6.2019 vaellusesteen kaloille (kuva 17). Käyntihetkellä myös säännöstelypadon settiluukut olivat täysin kiinni. Ainoastaan pientä vuotoa oli havaittavissa settiluukun alta ohijuoksutusuomaan. Tästä syystä myös virtaama ohijuoksutusuomassa oli silmämääräisesti arvioituna hyvin pieni (kuva 18). Saramojoen tulovirtaaman ollessa alle 5 m<sup>3</sup>/s, ei voimayhtiö mahdollisesti ole ollut veloitettu ohjaamaan vettä kalaportaalle, eikä myöskään ohijuoksutusuomaan kyseisenä ajankohtana.

Kuva 17. Kalaporras muodosti 26.6.2019 vaellusesteen kaloille (Kuva: Jukka Oinonen).

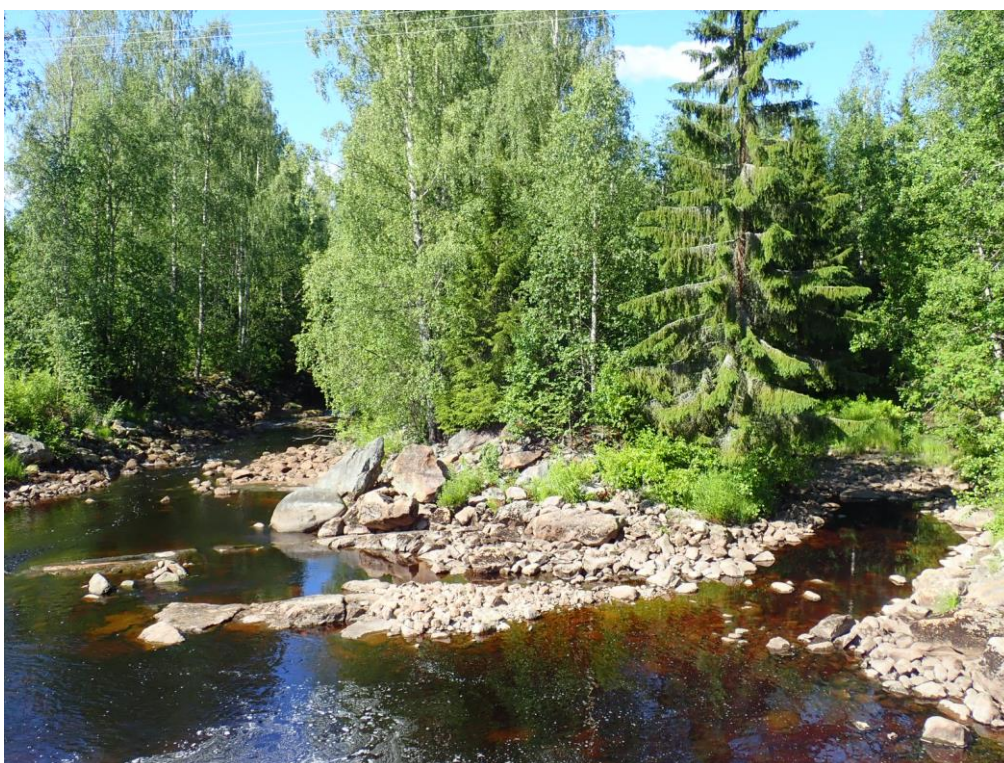
Kuva 18. Voimalaitoksen ohjuoksutusuoma 26.6.2019 (Kuva: Jukka Oinonen).

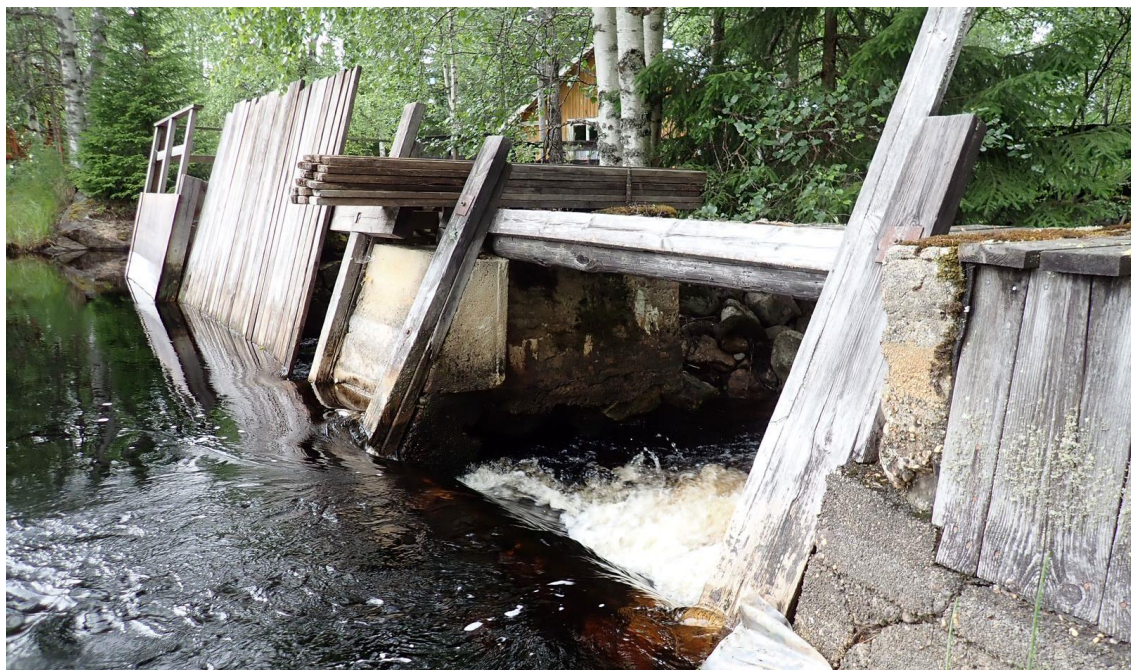
Kuva 20. Myllykosken myllypato hankaloittaa kalan nousua Kuohattijoessa (Kuva: Jukka Oinonen).

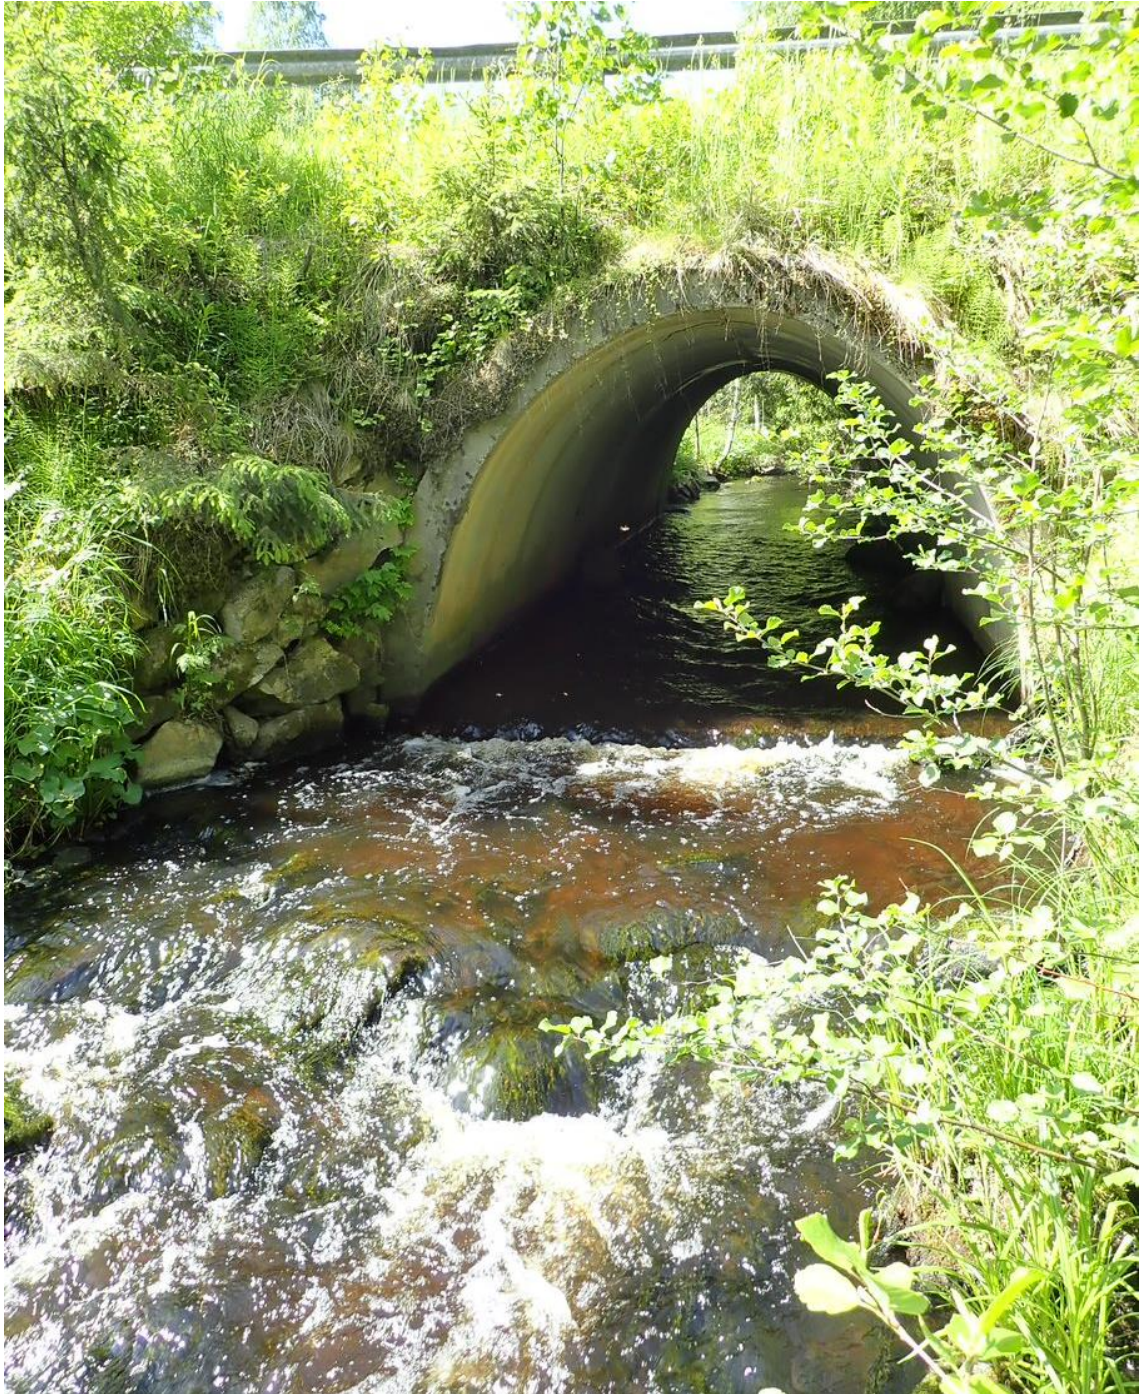
Siltapuro 2	Putkisilta
Pituus (m)	10,8
Sisähalkaisija (m)	2,3
Vesisyvyys (m)	0,10
Virtausnopeus (m/s)	1,7
Alapään putouskorkeus (m)	0,10
Suuaukkojen esteellisyys	Ei
Virranohjaimet / Lepokivet	Kyllä

Kuva 21. Siltapuro 2 on betonirakenteinen putkisilta. Rakenteen voidaan katsoa muodostavan vaellusesteen kaloille ainakin alivirtaamatilanteissa (Kuva: Jukka Oinonen).

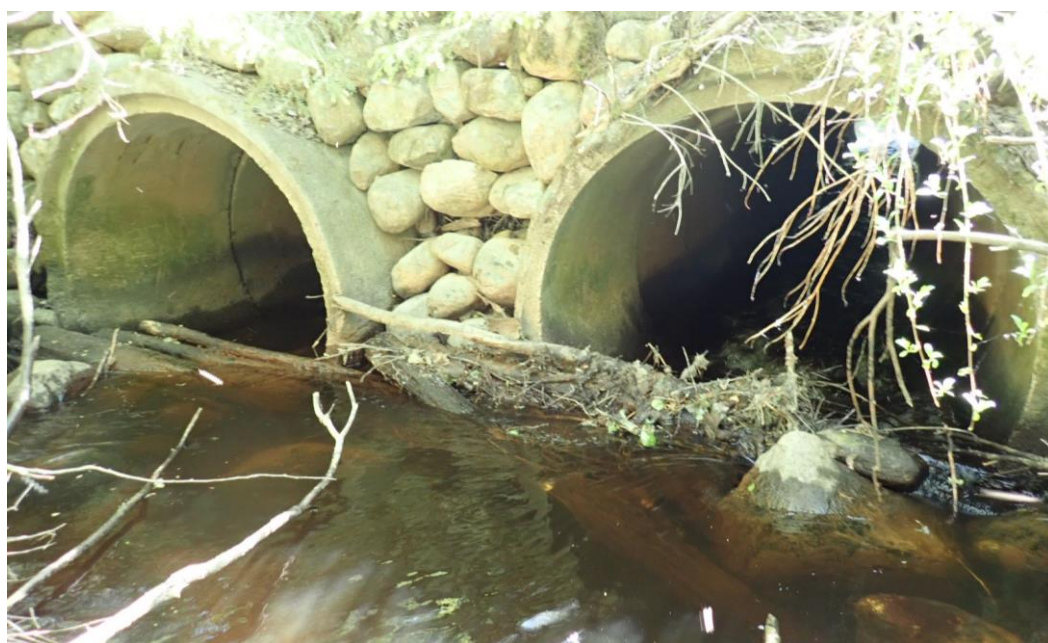
Kuva 22. Kohteella Siltapuro 4 virta oli kasannut puumateriaalia rumpujen yläpäähän, joka poistettiin maastokartoituksen yhteydessä (Kuva: Jukka Oinonen).

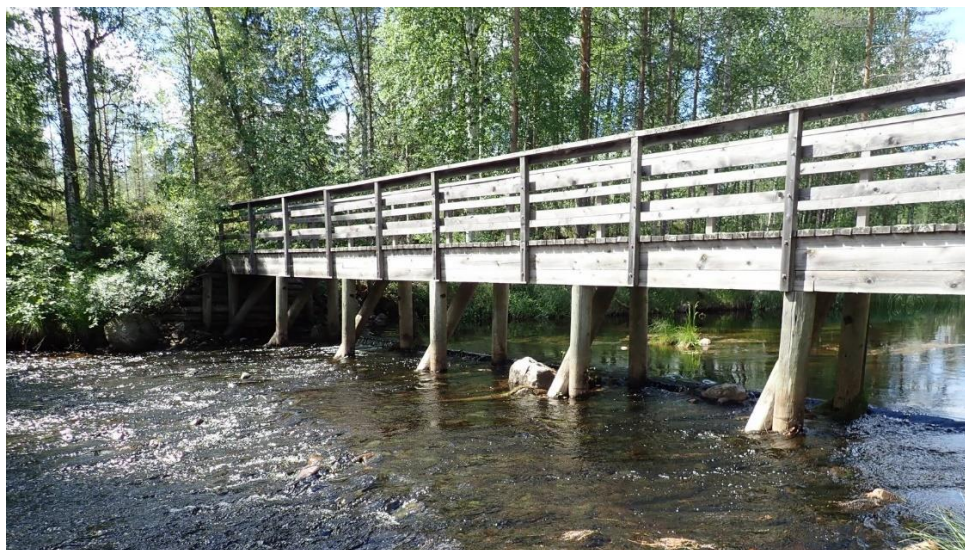
Kuva 23. Peurajoen välppäsillan tukipalkki voi muodostaa kulkua haittaavan esteen pienemmille kaloille vähän veden aikaan (Kuva: Jukka Oinonen).

Siltarakenteiden aiheuttamaa vaellusesteellisyttä voidaan pienentää kynnystämällä alapuolista uomaa, jolloin vesipinta saadaan nousemaan metallipalkin yläpuolelle. Itse metallipalkkiin ei todennäköisesti kannata kajota.

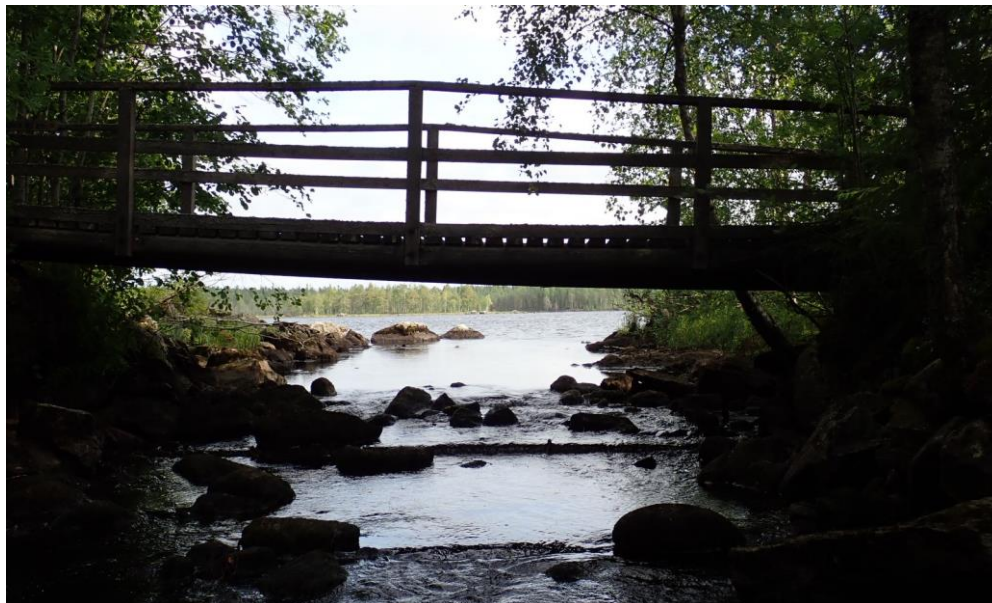
Kuva 24. Talasjärven pato on korvattu puisella pohjapadolla (Kuva: Jukka Oinonen).

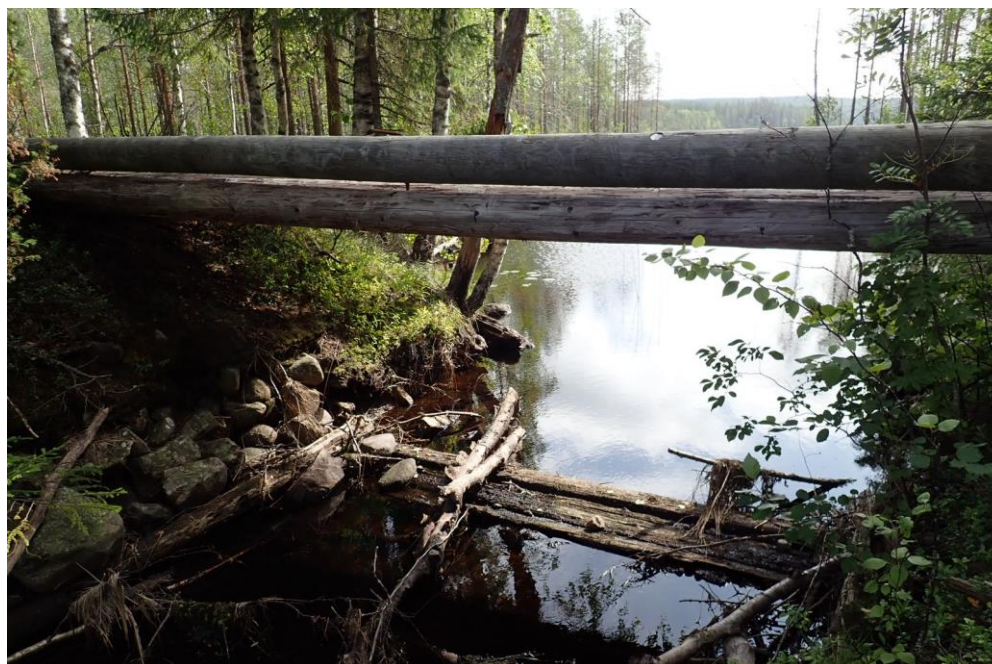
Kuva 25. Kujankijärven pato on korvattu puisella pohjapadolla, joka voi estää kalojen ohivaelluksen vähän veden aikaan (Kuva: Jukka Oinonen).

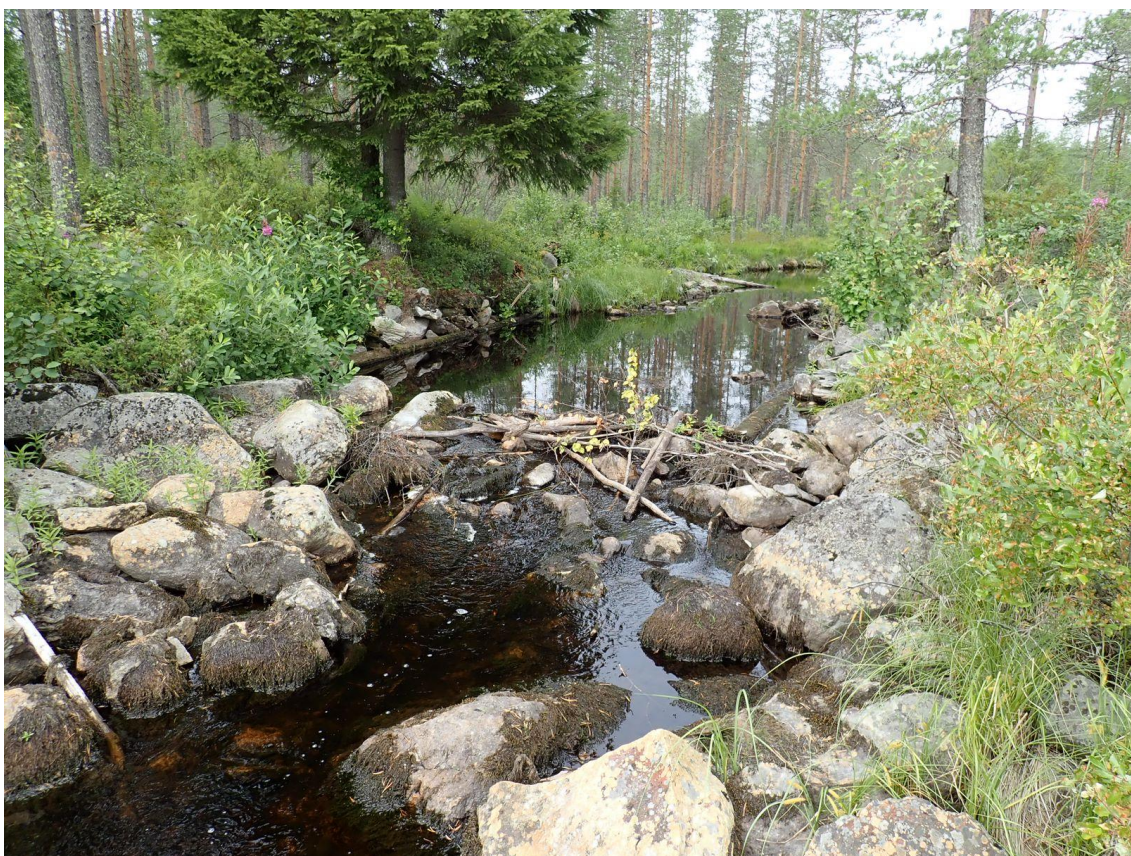
Kuva 26. Paasijärven padon tilalle on rakennettu kivinen pohjapato (Kuva: Jukka Oinonen).

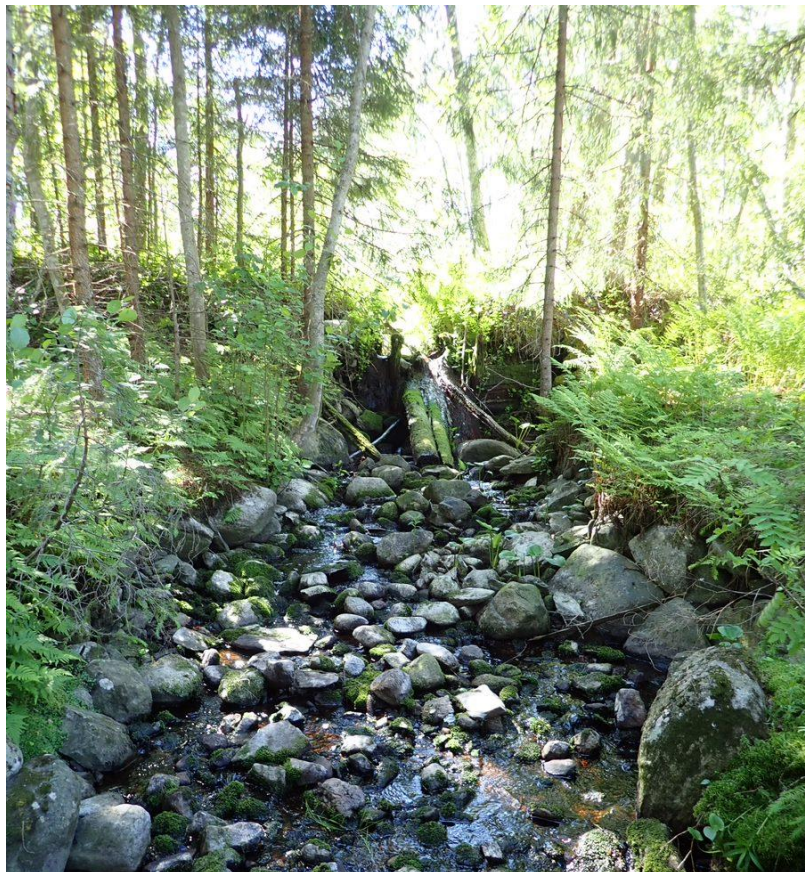
Kuva 28. Salpuunpuron myllypato muodostaa totaalisen vaellusesteen kaloille, mutta pato ei ole kalataloudellisesti merkittävässä uomassa (Kuva: Jukka Oinonen).

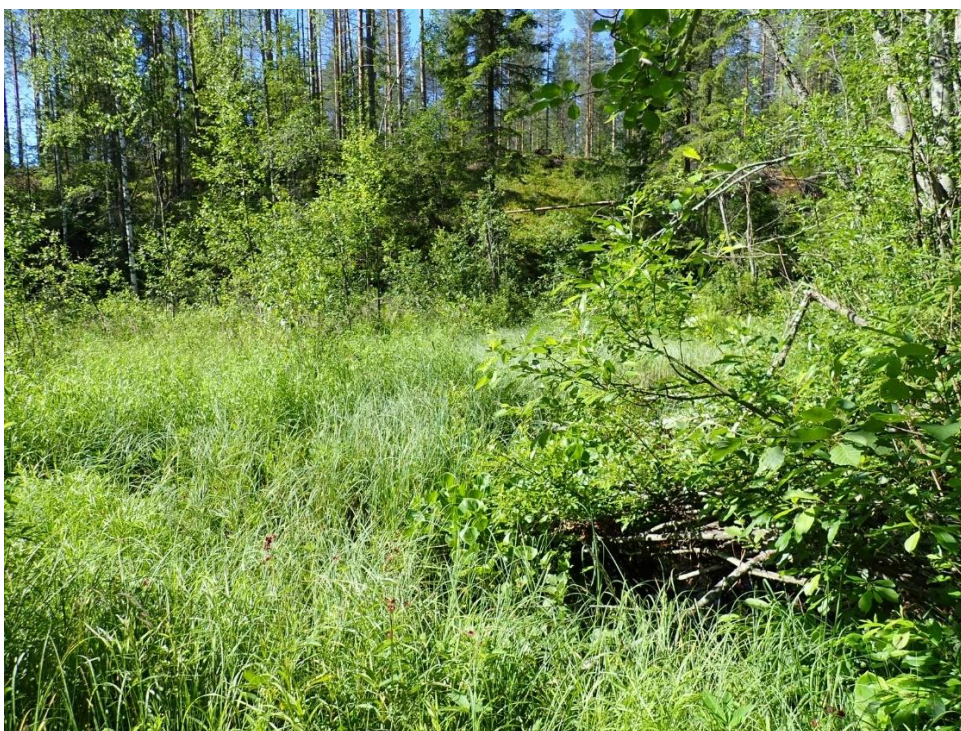
Kuva 29. Salpuunpuron myllypadon yläpuolinen allas on voimakkaasti kasvetunut (Kuva: Jukka Oinonen).

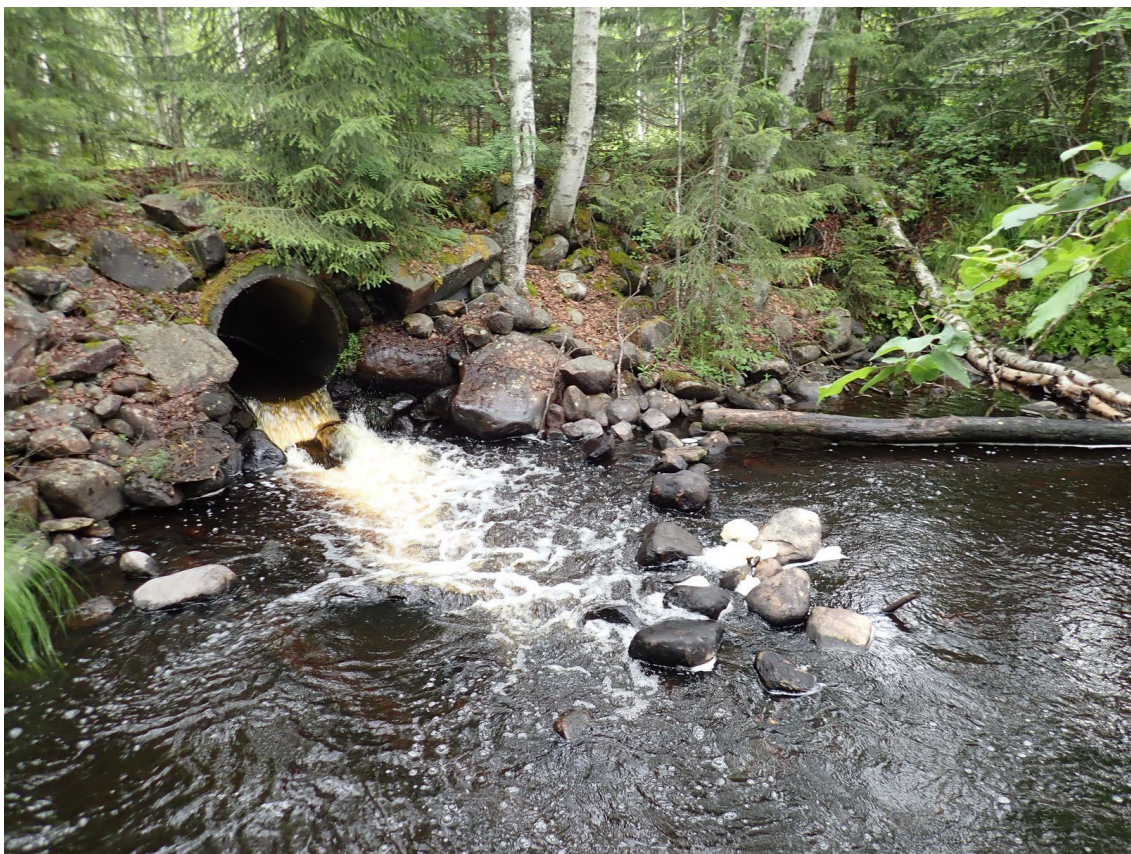
Kuva 30. Koskelan myllypaikan patopenkkaan asennettu betonirumpu aiheuttaa vaellusesteen Venejoessa (Kuva: Jukka Oinonen).

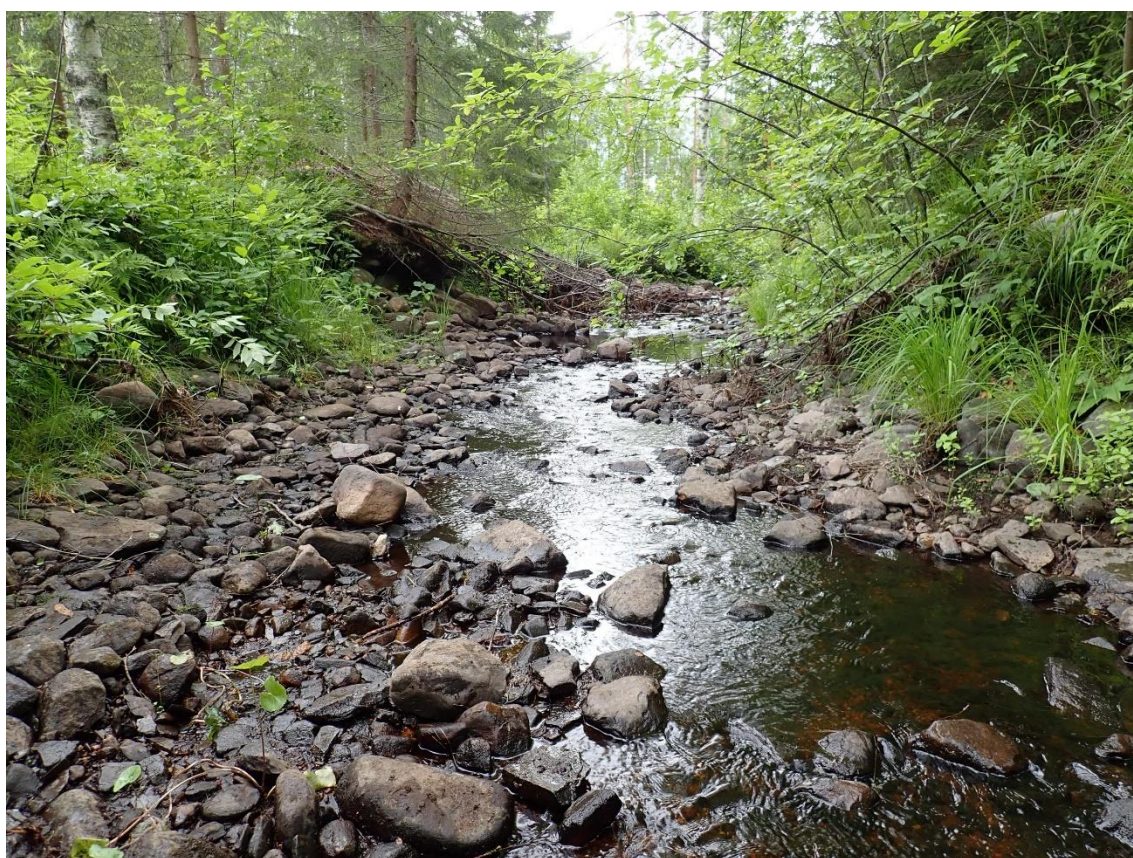
Kuva 31. Patopenkan ohittava vanha ohjuoksutusuoma oli kartoitushetkellä 3.7.2019 lähes kuivillaan. Uoman latvaosissa oli runsaasti pienpoikaskiviksi soveltuvaa kivimateriaalia (Kuva: Jukka Oinonen).

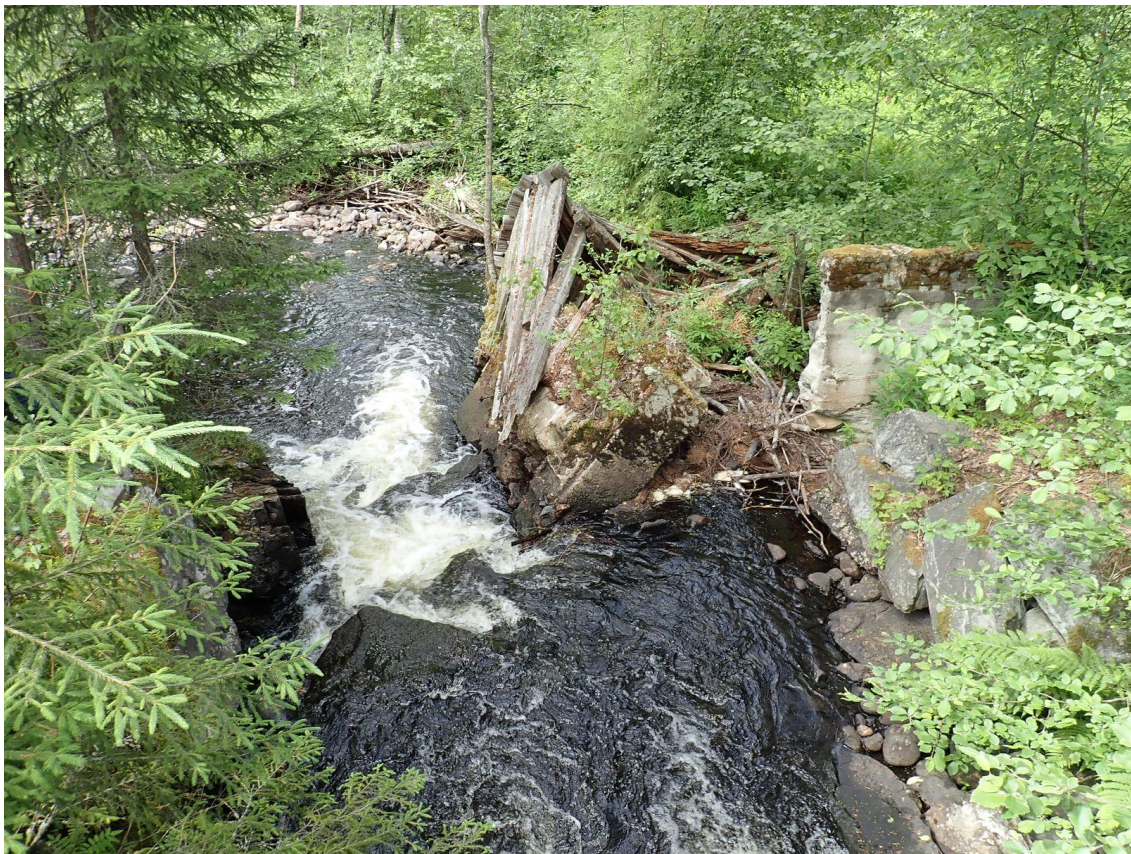
Kuva 32. Palojoen kalliokynnykset muodostavat luonnollisen vaellusesteen kalleille. Myllyn rauniot ovat joen oikealla reunalla (Kuva: Jukka Oinonen).

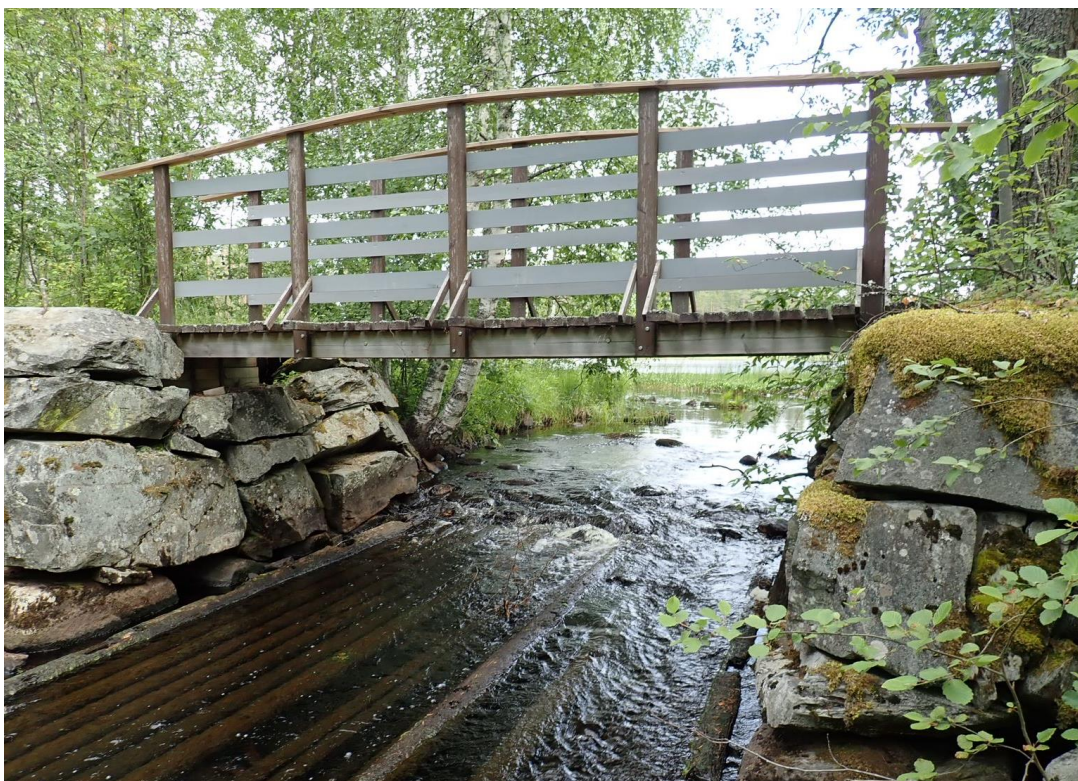
Kuva 33. Heinälammen vanha patopaikka voi muodostaa kiinteistön omistajan mukaan vaellusesteen kaloille vähän veden aikaan (Kuva: Jukka Oinonen).

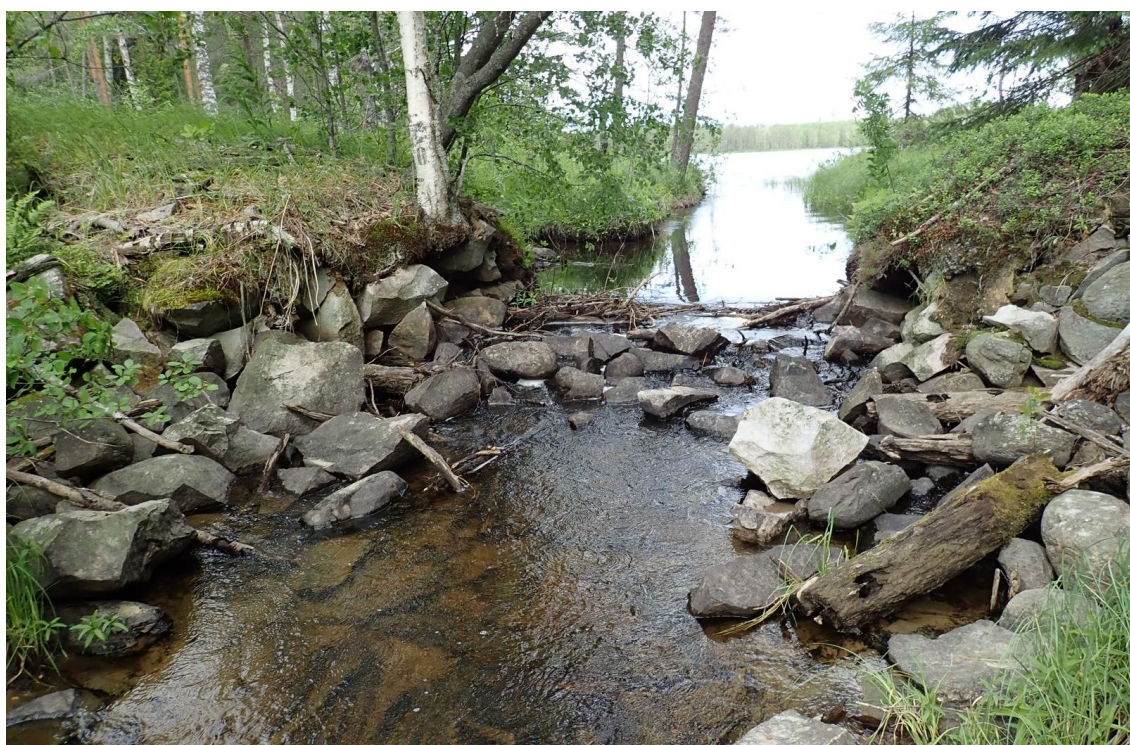
Kuva 34. Ripulinjärven pohjapato voi muodostaa kulkua haittaavan esteen kaloille (Kuva: Jukka Oinonen).

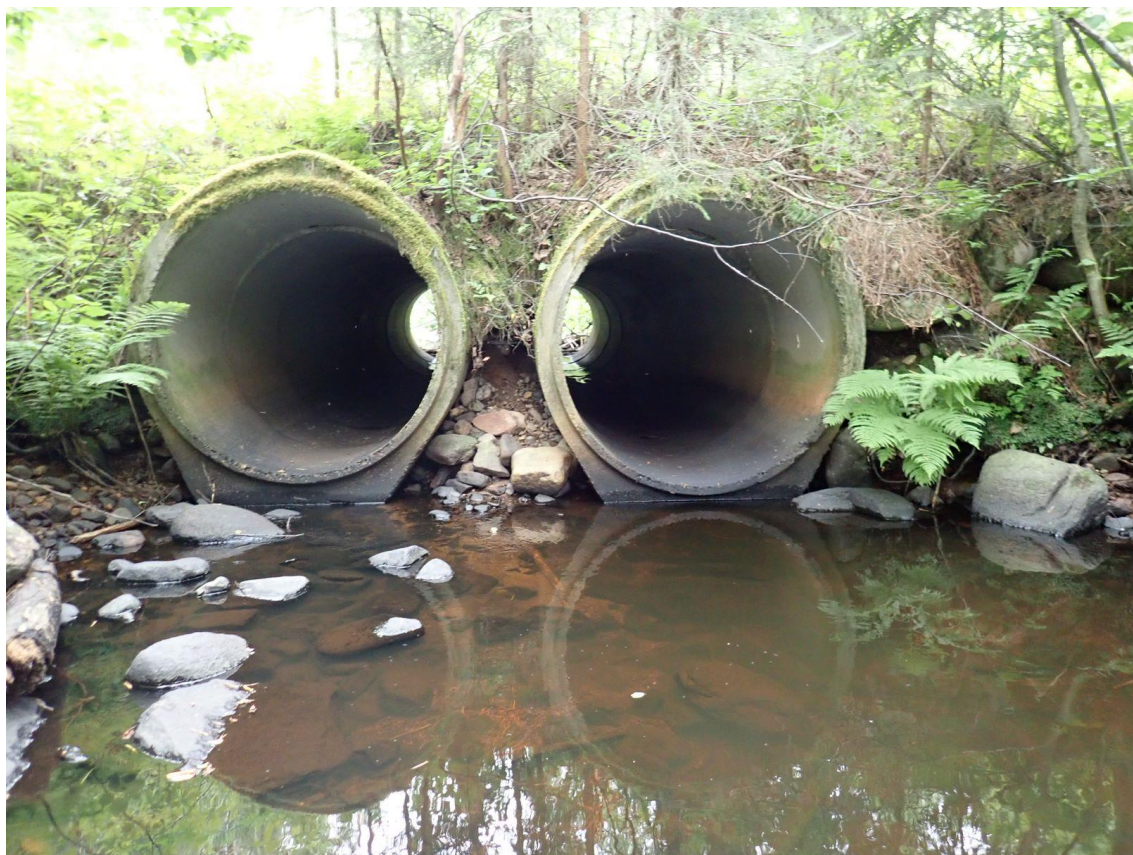
Kuva 35. Teerijärvestä Kiskonjokeen laskevan Teeripuron betonirummut olivat 29.7.2019 kuivillaan muodostaen vaellusesteen kaloille (Kuva: Jukka Oinonen).

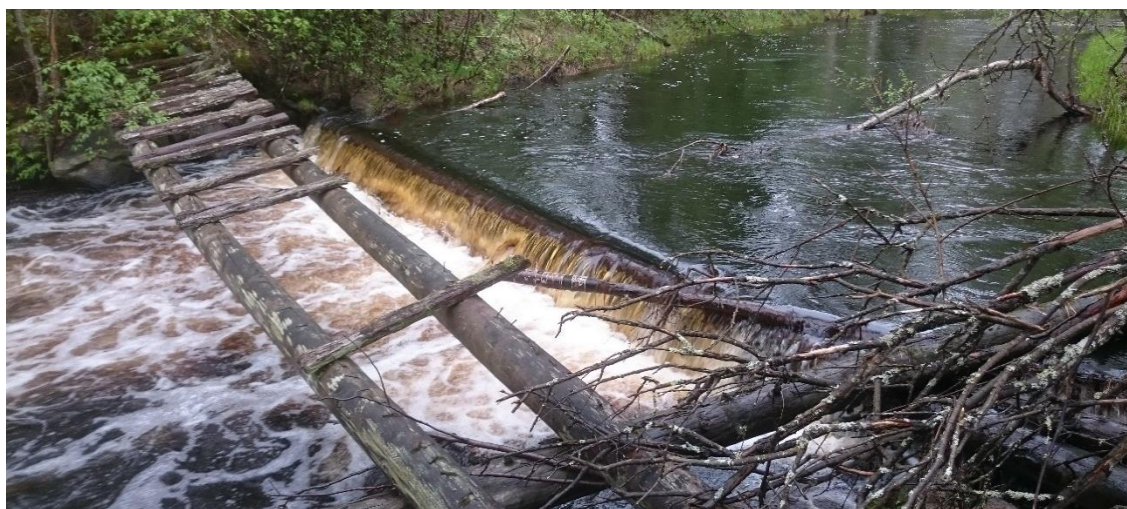
Kuva 37. Kansalan myllypaddon jäänteet vaikeuttivat Rauanjoella harjoitettua melontaa ja kalan kulkua (Kuva: Jukka Oinonen).
