**Kyminlinnan linnoituksen komendantin talo**

Rakennushistoriaselvitys ja pohdintaa interiöörin entistämisestä

Opinnäytetyö

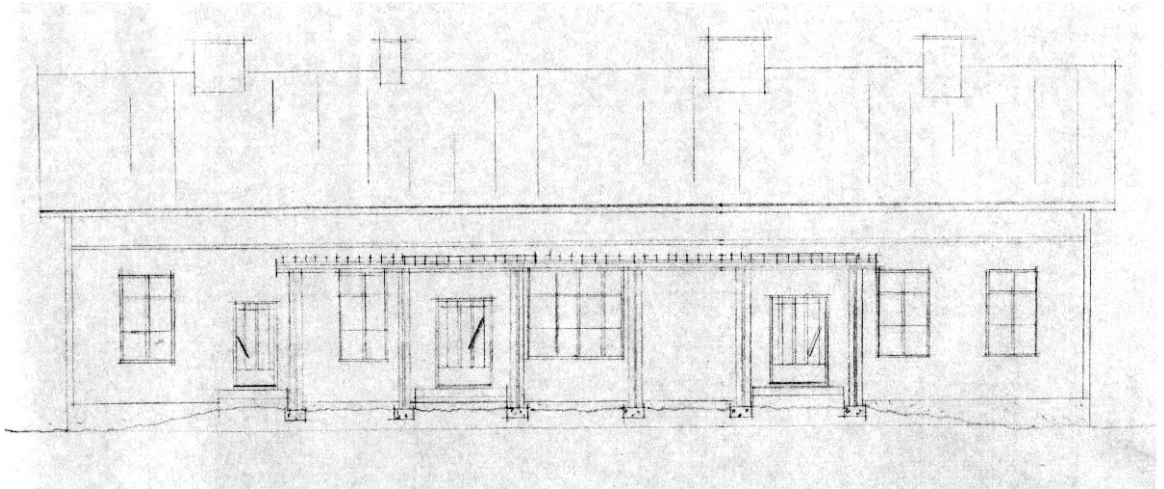
Kuva 6 Julkisivu vuonna 1963. (Puolustushallinnon rakennuslaitoksen arkisto.)

1960-luvulle tultaessa pääjulkisivu on jo kokenut suuria muutoksia. Keskivaiheilla olevat kaksi ikkunaa on siirretty lähelle toisiaan. Ulko-ovia on kolme. Kuistia ei enää ole, vaan tilalle on rakennettu pitkä tolppien varassa oleva katos. (KUVA 6).

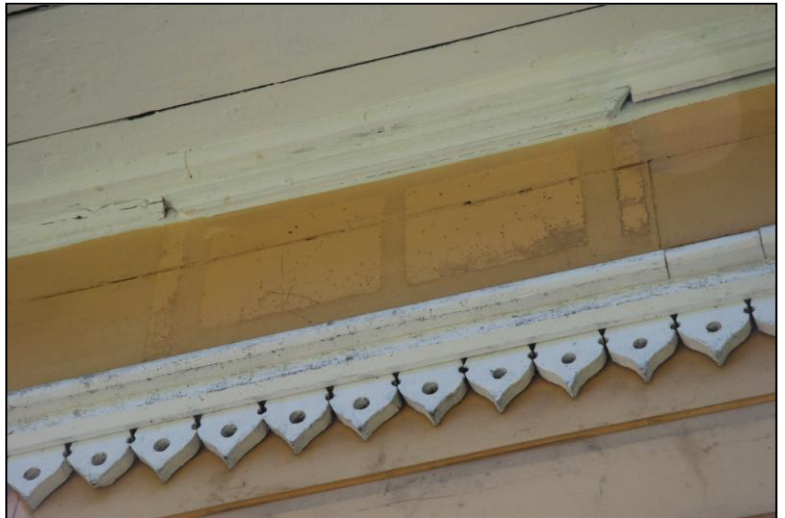
Kuva 7 Räystään alla on nähtävissä missä koristeet ovat ennen olleet.

1989. 224-226.) Komendantin talon nykyinen ulkoasu muistuttaa empireä. Räystäiden alla ovat viistosahatut koristeet (KUVA 7) sekä ikkunoiden otsikot on poistettu. 1980-luvulla rakennetuissa tuulikaapeissa on frontonit. Missä vaiheessa tämä kertaustyyleistä empireen havitteleva muutos on alkanut, ei ole tietoa.

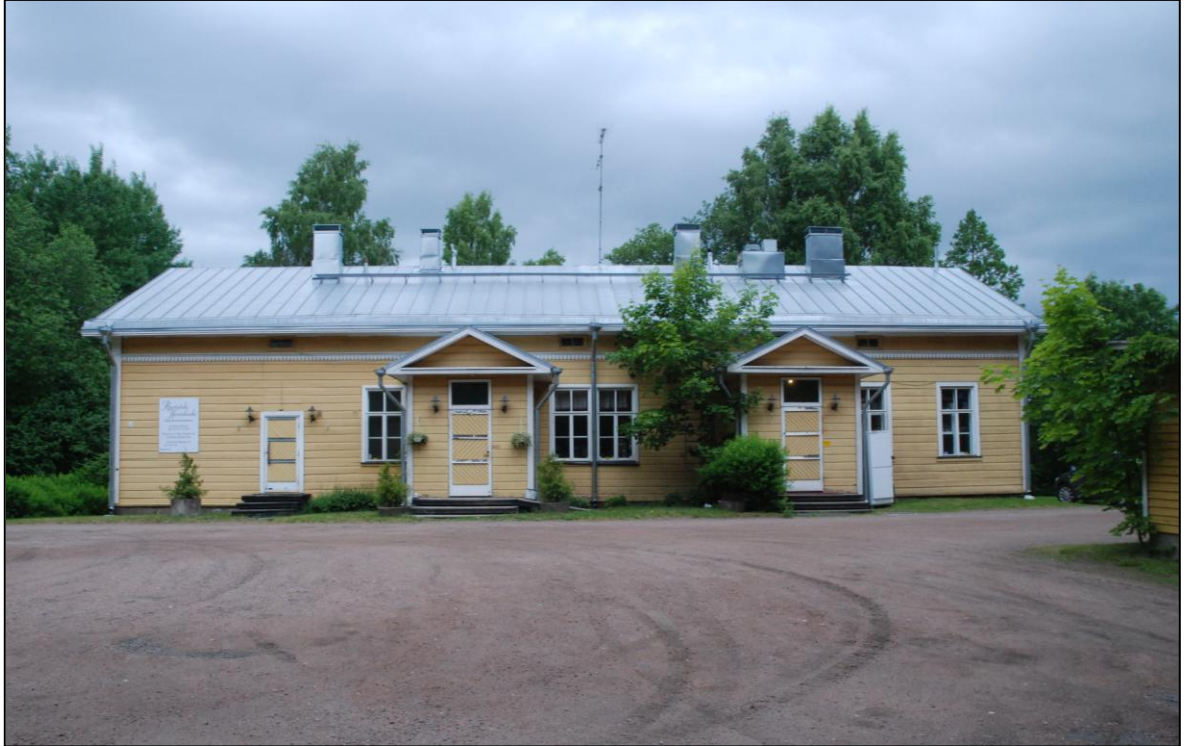
Kuva 8 Etelän puoleinen julkisivu.

Vuonna 1879 rakennettu rakennus on massaltaan horisontaali ja matala (KUVA 8). Se on perustettu rossipohjalle. Kivijalka on tehty luonnonkivistä, alapohjan tuuletusluukkujen kohdissa on käytetty lisäksi punatiiltä. Kivijalalta alkaa hirsirunko, joka on vuorattu keltaiseksi maalatulla vaakalaudoituksella. Räystäään aluset, koristelistat, ikkunoiden ja ovien vuorilistat, palkistot sekä nurkkalaudoitukset ovat valkoisiksi maalatut.

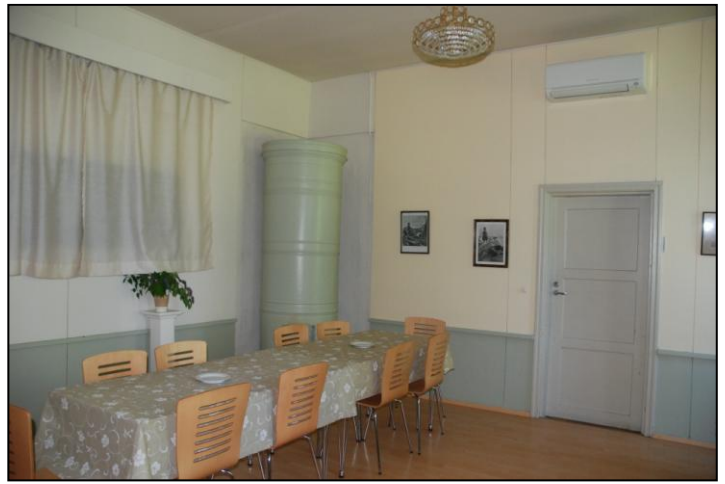
Kuva 10 Huone nro 02.

valkoiseksi maalattua ikkunaa, joista toisessa on fortuska. Ikkunoiden alla on sähköpatterit. Tilaan 06 johtavassa suurehkossa oviaukossa on harmaaksi maalattu taitettava ovi, joka koostuu neljästä osasta. Lännen puoleiseen väliseinään, oven yläpuolelle, on asennettu ilmalämpöpumpun sisäyksikkö (KUVA 10).

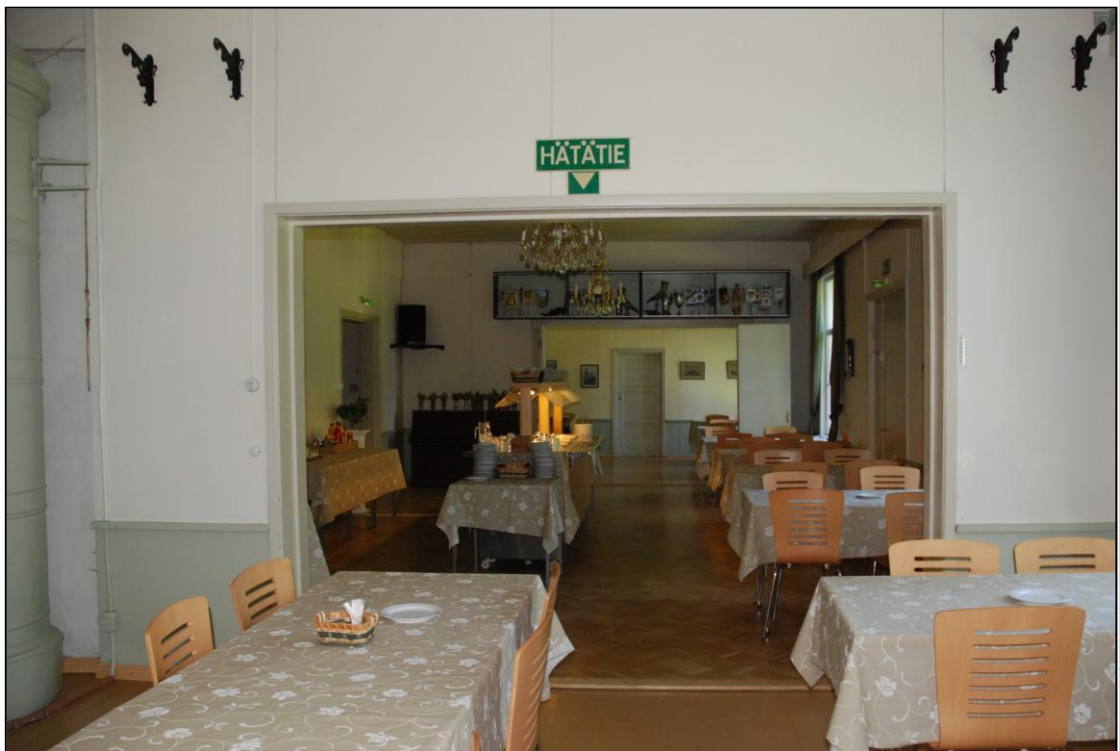
Tilan 11 seinät ovat lastulevyä, jotka on 80 cm:n korkeuteen asti maalattu harmaaksi ja siitä ylöspäin vaaleaksi (KUVA 11). Osaa seinistä koristaa ylhäällä kulkeva vihreä boordinauha. Katto on lastulevyä ja maalattu vaaleaksi. Valaistuksena kristallikruunu. Lattialla on beigen sävyinen vinyylimatto. Lounaisessa nurkassa on vaalean vihertäväksi maalattu peltikuoriuuni, jossa on sähkövastukset. Huoneessa on kaksi valkoiseksi maalattua kuusiruutuista ikkunaa, joista toisessa on fortuska. Ikkunoiden alla on sähköpatterit. Tilaan 06 johtaa suuri oviaukko, jossa ei ole ovea. Tilaan nro 12 johtavassa oviaukossa ei myöskään ole ovea. Itäisellä väliseinällä on asennettuna ilmalämpöpumpun sisäyksikkö.

Kuva 11 Näkymä huoneista nro 11, 06 ja 02.

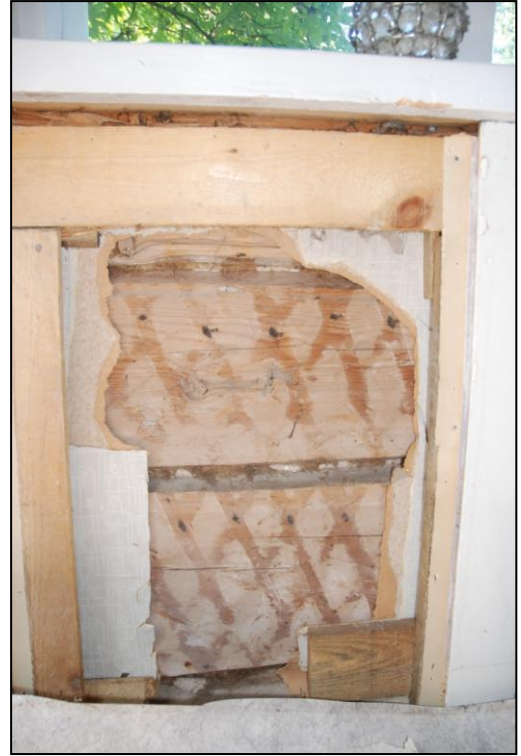
Kuva 12 Hirressä oli ristikkomainen kuvio.

paleita sekä hauraita vihertäviä tapetinpaloja. Hirsipintaan oli piirtynyt ristikkomainen kuvio (KUVA 12). Tämä kuvio ja löydöt viittaavat siihen, että seinissä on aikoinaan ollut kalkkilaastirappaus. Hirsipintaan puurimoista naulattu ristikko on antanut laastille tartuntapohjan. Alkuperäiset seinien pintakäsittelyt on siis menetetty ainakin tämän huoneen seinän osalta, muut huoneet pitäisi tutkia erikseen.
