ULKOSEINÄRAKENTTEEN KOSTEUSTEKNINEN TARKASTELU JA KORJAUSMENETELMÄT

Ammattikorkeakoulututkinnon opinnäytetyö

Tekijä	Anssi Koliseva	Vuosi 2020
Työn nimi	Ulkoseinärakenteen kosteustekninen tarkastelu ja korjausmenetelmät	
Työn ohjaaja/t	Elina Saukko, Anssi Knuutila

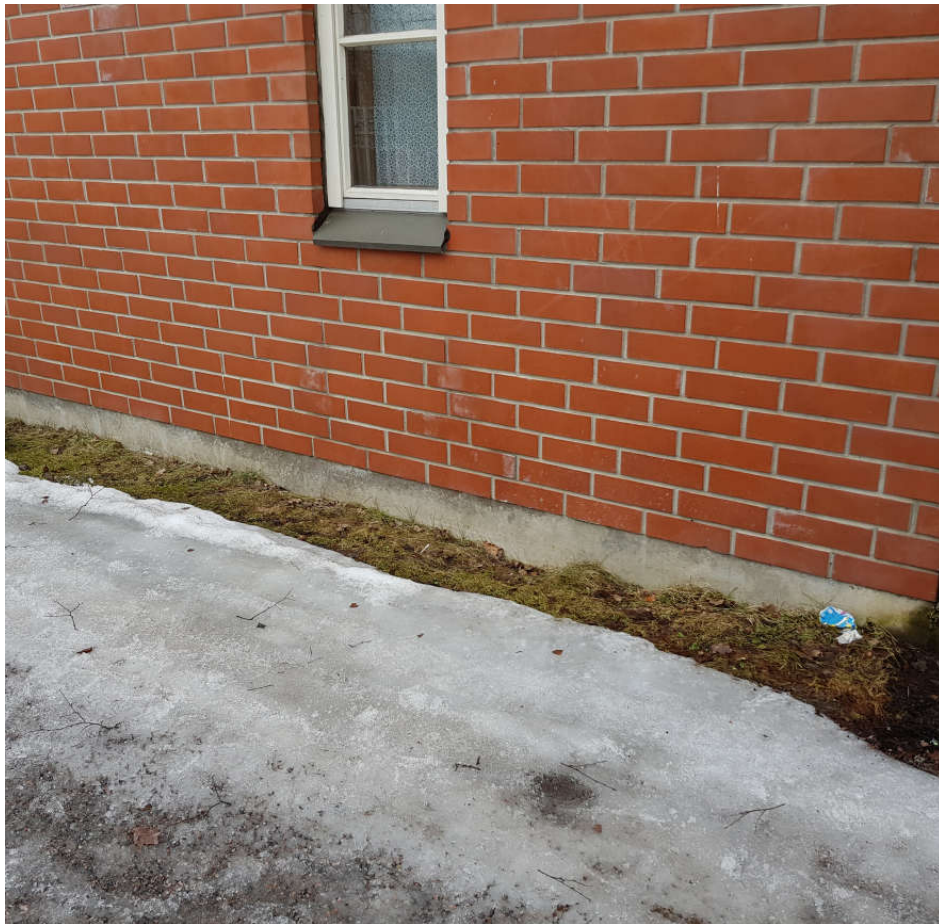
Kuva 14. Rakennuksia ympäröivä maan pinta on paikoin liian korkealla ja koostuu orgaanisesta maa-aineksesta.

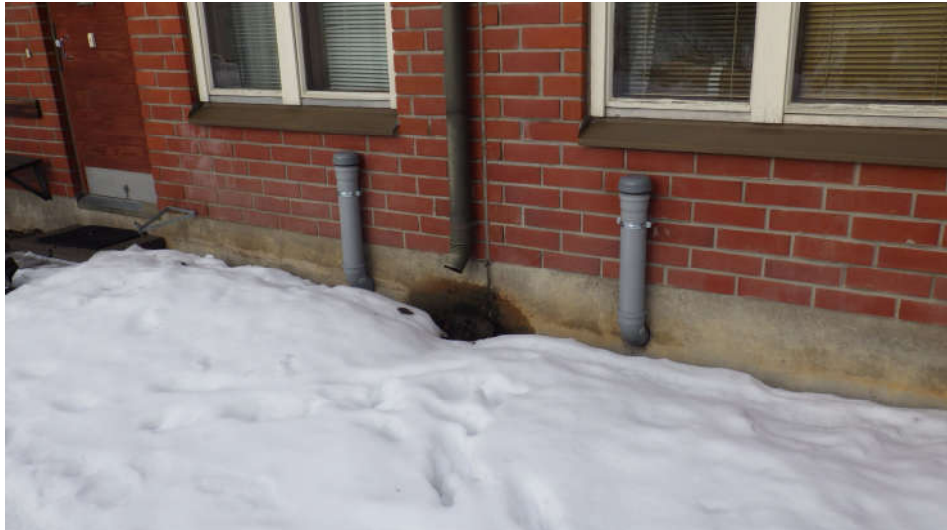
Kuva 15. Vesikaton puutteellinen sadevedenohjaus aiheuttaa maanvastaisiin rakenteisiin kosteusrasitusta.

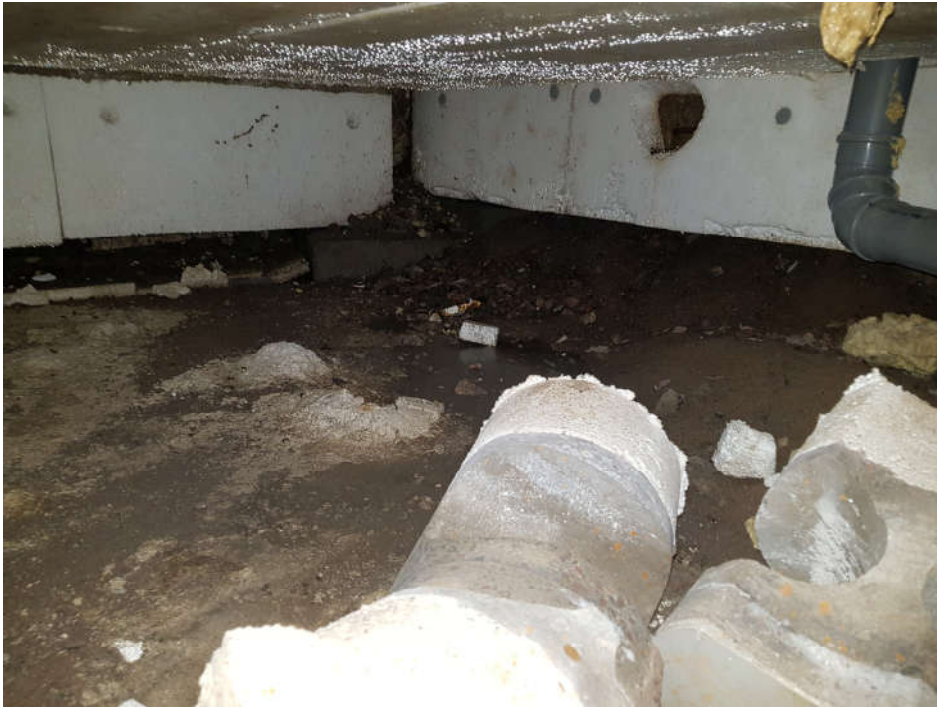
Rakennusten alapohjia tarkastettiin niiltä osin, kun tarkastelu oli mahdollista. Kiinteistön H-rakennuksen alapohjaan oli tehty tarkastusluukku, joka mahdollisti ryömintätilan aistinvaraisen tutkimuksen sekä olosuhdemittaukset. Ryömintätilassa oli aistinvaraisesti havaittavissa veden lamikoitumista sekä kosteuden kondensoitumista alapohjarakenteen alapinnalle. Ryömintätilan maa-aines on kapillaarista täyttömaata. Alapohjiin on asennettu tuuletusputket, joiden toiminta on rakennusten pitkillä sivuilla puutteellinen. Ryömintätilan kosteudentuotto on arviolta korkeampi kuin sen kuivumiskyky. Ryömintätilassa havaittiin kohtalaisesti rakennusjätettä. Rakennuksen H alapohjassa tehdyt havaintojen oletetaan toistuvan suurimmassa osassa kiinteistön rakennuksia.

Kuva 16. Rakennusjätettä ryömintätilassa. Tiivistynyttä kosteutta ontelolaattojen alapinnassa.

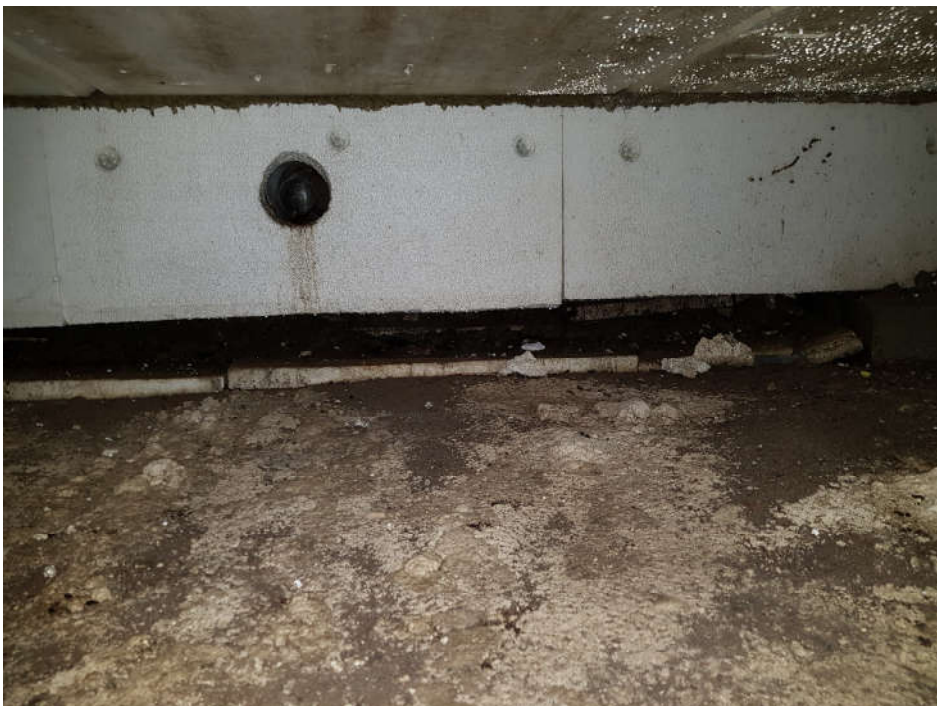
Kuva 17. Rakennuksen vierustalla kulkeva routaeriste on painunut.

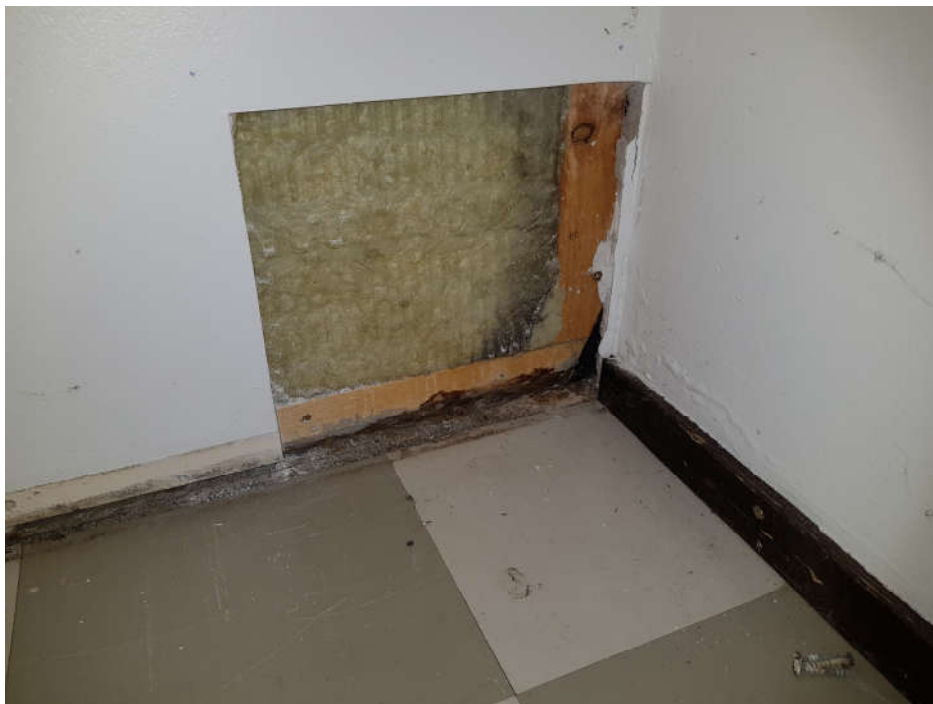
Kosteusjäljet ovat muodoltaan kolmiomaisia ja viittaavat siihen, että kosteusrasitus on suurinta seinän alaosassa. Ulkoseinien rakenneavauksissa tutkittiin rakenteet sisäpuolelta kuorielementin sisäpintaan saakka 15:en rakenneavauksen kautta. Rakenneavauksissa todettiin pitkien sivujen ulkoseinärakenteen alaohjauspuussa merkittäviä lahovaurioita. Vaurioita todettiin kaikissa 1. kerroksessa tehdyissä rakenneavauksissa. Rakenneavauksista otetuissa materiaalinäytteistä todettiin höyrynsulun sisäpuolisissa mineraalivillaeristeissä, puurakenteissa sekä kipsilevyn sisäpinnalla mikrobivaurioita. Merkkiainekokeissa ulkoseinärakenteen alaosissa havaittiin selkeitä ilmavuotoja.

Kuva 18. Rakenteista otetuilla materiaalinäytteillä todettiin mikrobivaurio myös höyrynsulun sisäpuolella.

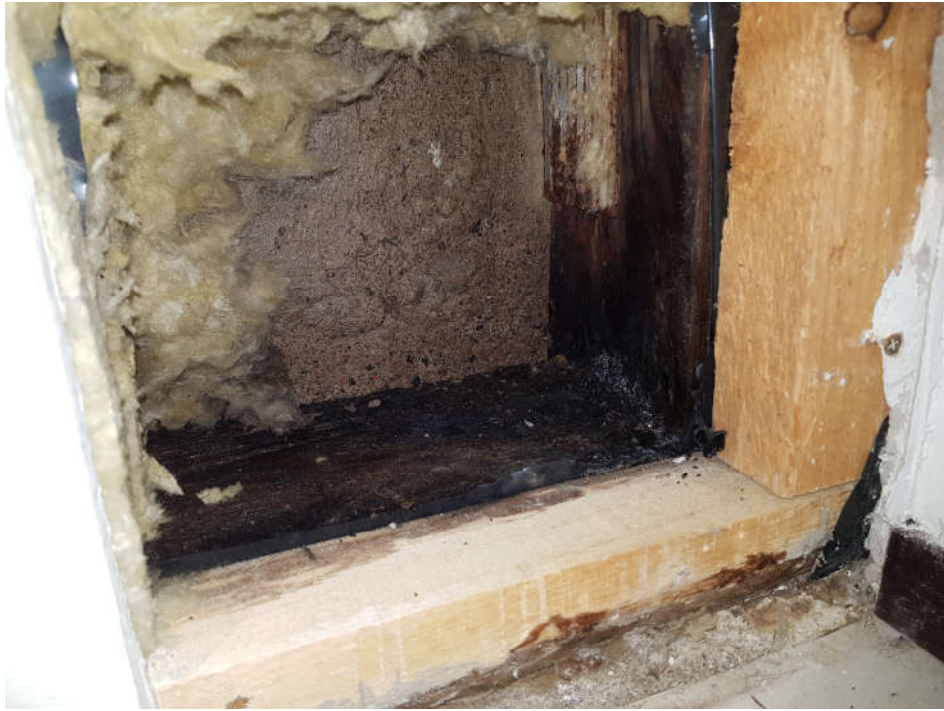
Kuva 19. Höyrynsulun ulkopuolisissa puu- ja lämmöneristerakenteissa havaittiin pitkälle edenneitä mikrobi- ja lahovaurioita.

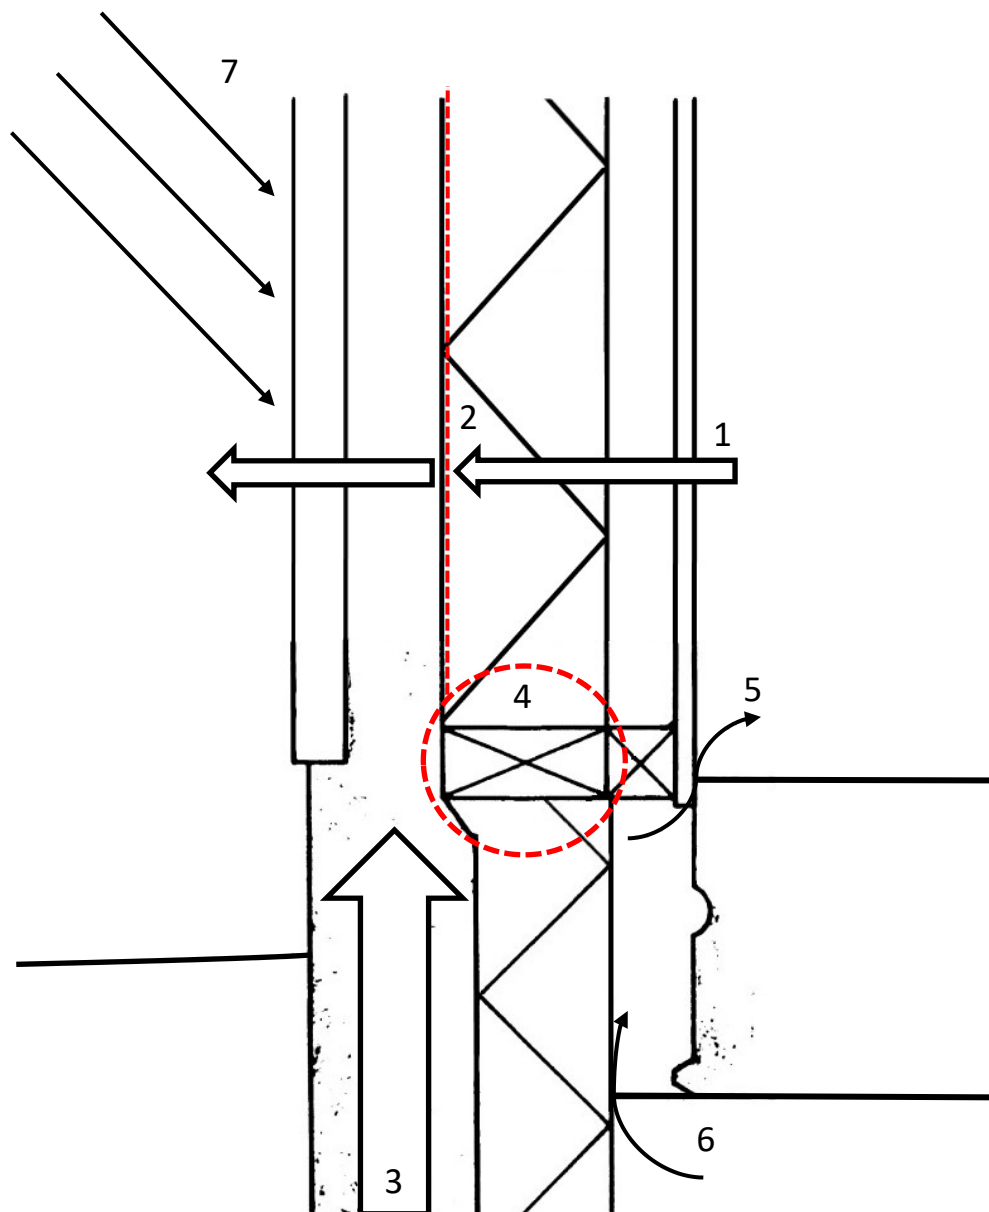
Kuva 23. Ulkoseinärakenteen kosteustekninen toiminta talvella.

1. Osa rakenteen läpi diffuusiolla siirtyvästä kosteudesta tiivistyy kuorielementin sisäpintaan.
2. Kuorielementin sisäpinnassa kiinni olevat puu- ja eristerakenteet kastuvat
3. Kapillaarinen kosteus nousee maaperästä kuorielementtiä pitkin
4. Kosteus siirtyy kuorielementistä alaojhauspuuhun kapillaarisesti sekä diffuusiolla
5. Koneellisen poistoilmanvaihdon aikaansaama alipaine luo konvektiovirtauksia rakenteen epätiiviyyskohdista sisätiloihin. Ilman lämmitessä virtauksella on rakennetta kuivattava vaikutus.
6. Konvektiovirtaukset kuljettavat kosteaa ilmaa ryömintätilasta rakenteeseen.
7. Viistosateet kastelevat rakennetta ja hidastavat diffuusiota kuorielementissä.

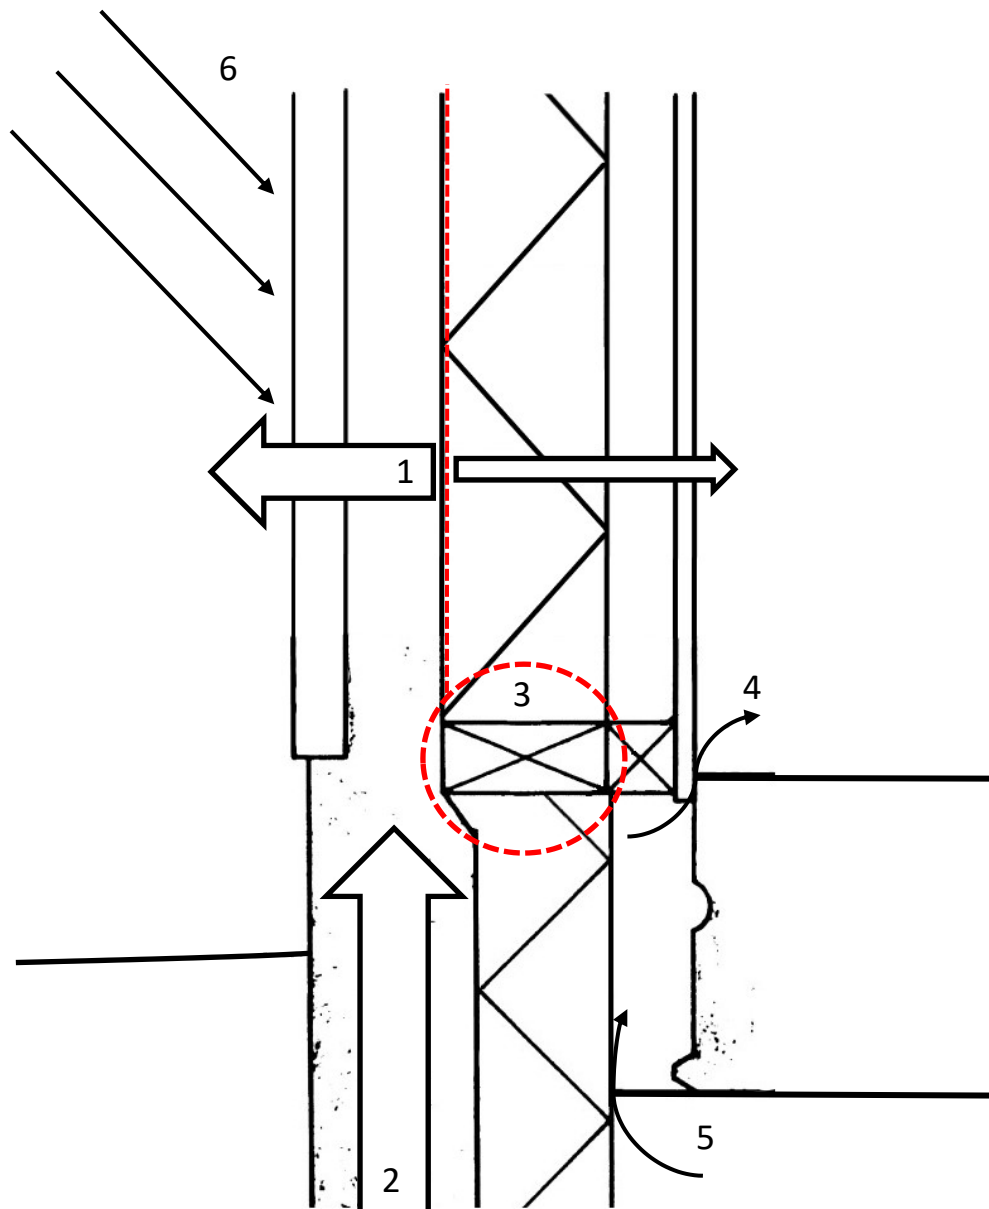
Kuva 24. Ulkoseinärakenteen kosteustekninen toiminta kesällä.

1. Kastunut kuorielementti kuivuu diffuusiolla sisään ja ulospäin.
2. Kapillaarinen kosteus nousee maaperästä kuorielementtiä pitkin
3. Kosteus siirtyy kuorielementistä alaohjauspuuhun kapillaarisesti sekä diffuusiolla
4. Koneellisen poistoilmanvaihdon aikaansaama alipaine luo konvektiovirtauksia rakenteen epätiiviyyskohdista sisätiloihin. Rakenteen huokosilman ja sisäilman välinen vesihöyrynpitoisuusero kuivattaa rakennetta.
5. Konvektiovirtaukset kuljettavat kosteaä ilmaa ryömintätilasta rakenteeseen.
6. Viistosateet kastelevat rakennetta ja hidastavat diffuusiota kuorielementissä.
