## PERUSKORJAUSSUUNNITELMA

1800-luvulla rakennetun hirsitalon saneeraaminen asuinkuntoiseksi

Peruskorjaussuunnitelma  
Rakennus- ja yhdyskuntatekniikka  
Insinööri AMK

2020

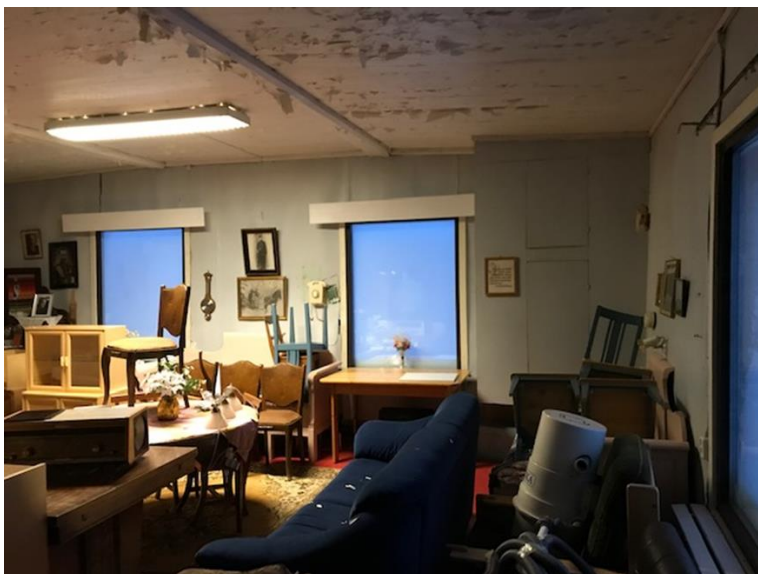
Kuva 1. Sisäpinnat ennen korjaustöiden aloittamista

Seinän sisäpinta puhdistetaan ja lastulevyistä, nauloista ym. ja pinta jätetään hirsipintaiseksi. Pinta voidaan käsitellä hirrelle sopivalla kuultovärillä, jonka on kuitenkin oltava hengittävä pintakäsittelyaine.

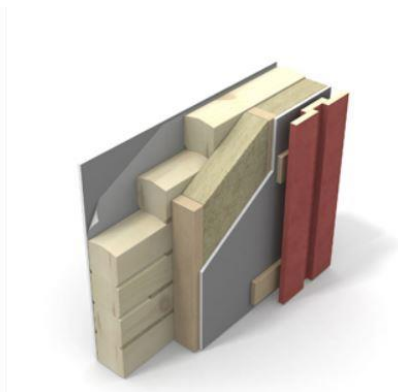
Kuva 2. Paroc Oy:n detajli hirsiseinän lisälämmöneristämisestä (Paroc 2020.)

- Bitumipaperi (tai vastaava) estää ilman virtaamisen hirsien saumoista eristekerrokseen
- Koolaus / **PAROC eXtra**
- Tuulensuojalevy \*
- Tuuletusväli / lauta
- Ulkoverhous

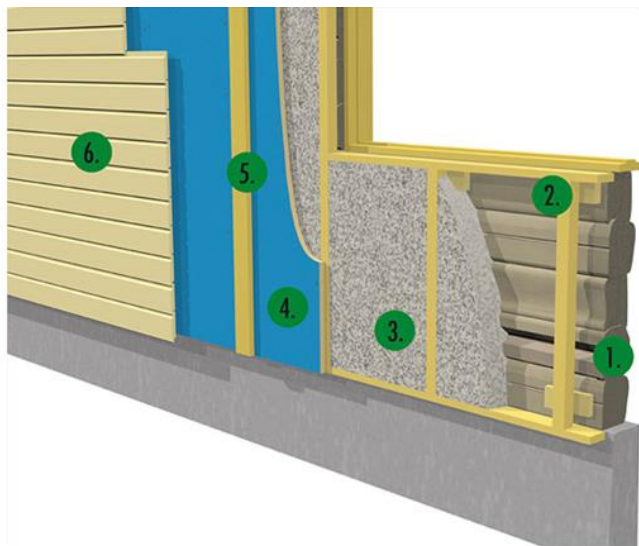
Kuva 3. Ekovilla Oy:n detajli eristeen märkäpuhalluksesta (Ekovilla 2020.)

1. Poista entinen ulkoverhous hirsipintaan saakka.
2. Asenna koolaukset k 600 mm, oikaise seinä tarvittaessa.
3. Seinä ruiskutettuna.
4. Asenna tuulensuojalevy heti eristämisen jälkeen, välttä tärinästä eristeen ollessa kosteana.
5. Asenna tuuletusta varten koolauslaudat.
6. Asenna ulkoverhous.

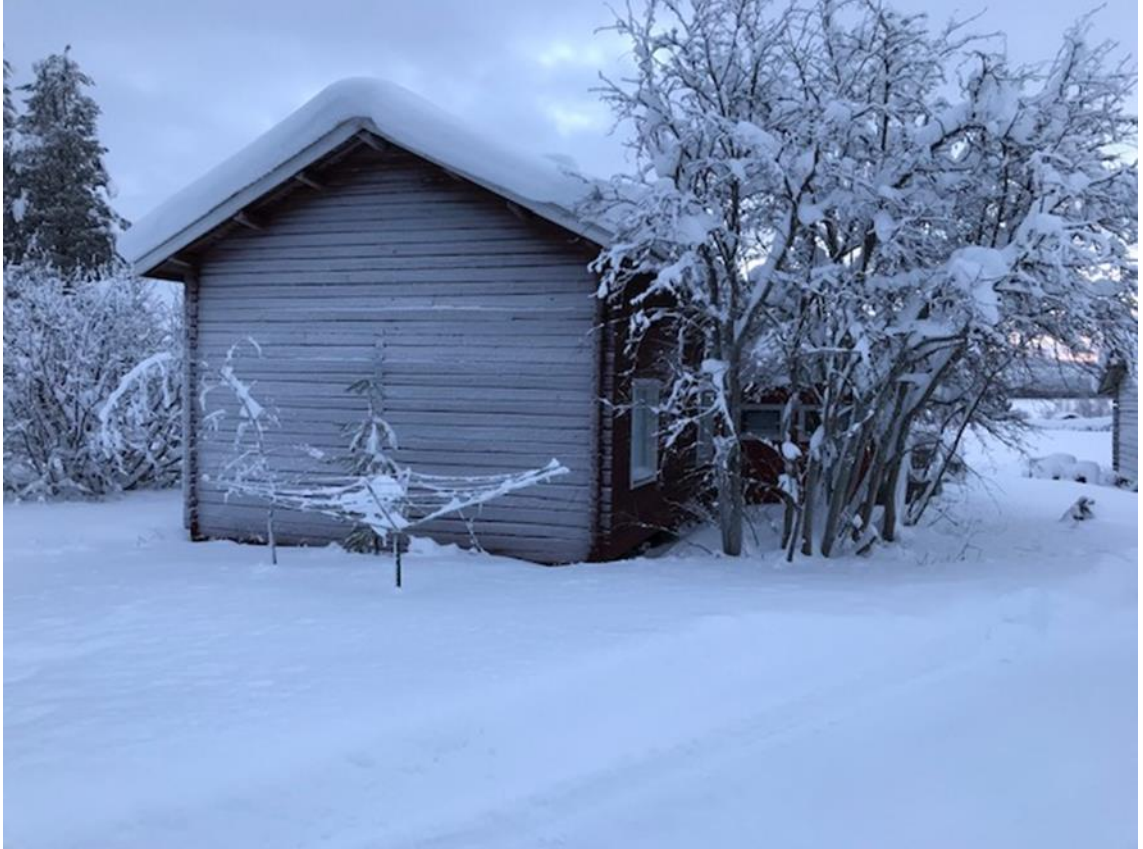
Kuva 4. Hirsinurkat näkyvillä talon toisessa päässä. Nurkat tulee lyhentää uuden eristyskerroksen asentamista varten.

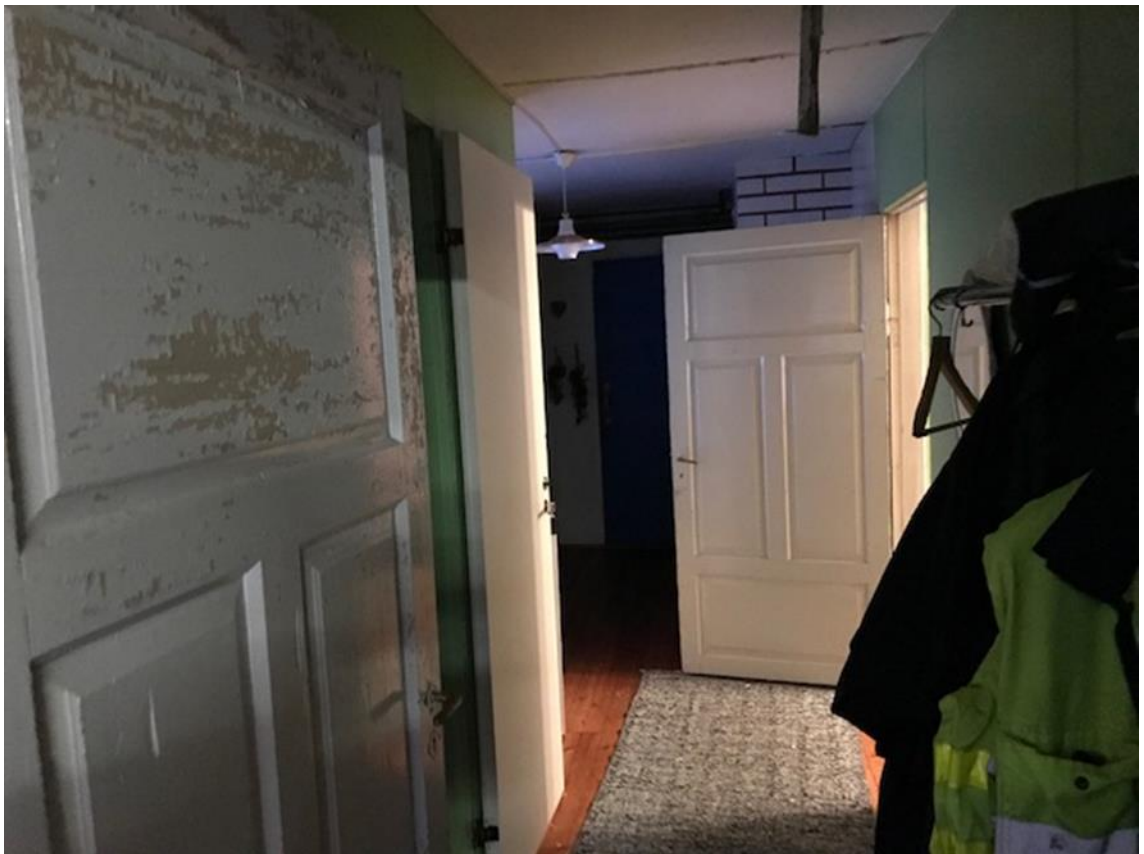
Kuva 5. Uuden WC-tilan ovi on kuvan otto paikan kohdalla. Nykyinen WC on heti vasemmalla sijaitsevassa huoneessa.

Pesuhuone rakennetaan nk. kelluvaksi detaljin nro 2 mukaan. Syy tähän rakenne ratkaisuun on se, että pesuhuone ja sauna tulevat osittain vanhan ja uuden rakennuksen liittymäkohtaan. On otettava huomioon, että vedeneriste ei saa revetä mistään kohtaa rakenteiden liikkumisen johdosta. Vedeneristyksestä on myös tarkoitus tehdä yhtenäinen ilman liikuntasauvoja, jotta vesivahinkojen riskit olisivat tulevaisuudessa minimaaliset. On myöskin todettava, että mahdollisimman yksinkertaiset rakenteet on helppo toteuttaa ja työvirheiden riski pienenee.

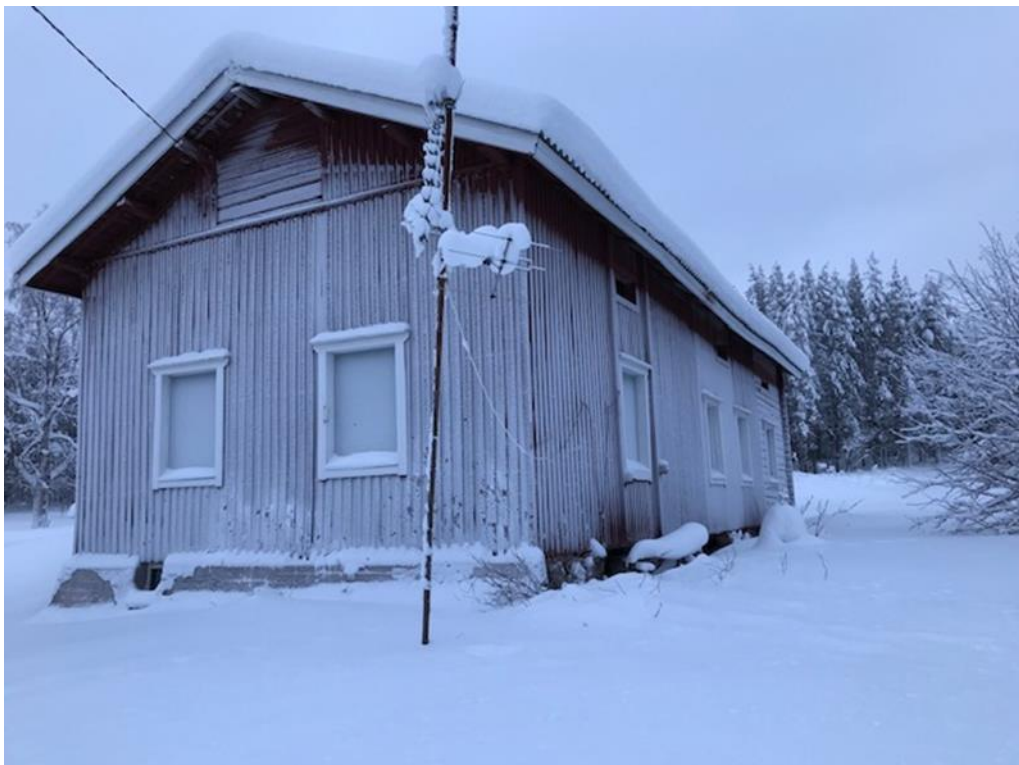
Kuva 7. Rakennuksen nykyinen ulkoverhous koostuu hirsipinnasta ja lomalaudoituksesta. Uudessa suunnitelmassa ulkoverhous tullaan yhtenäistämään.
