Esteettömyyden parantaminen julkisessa rakennuksessa

OPINNÄYTETYÖ
Toukokuu 2020

Herra Hakkaraisen talo, 7.4.2020

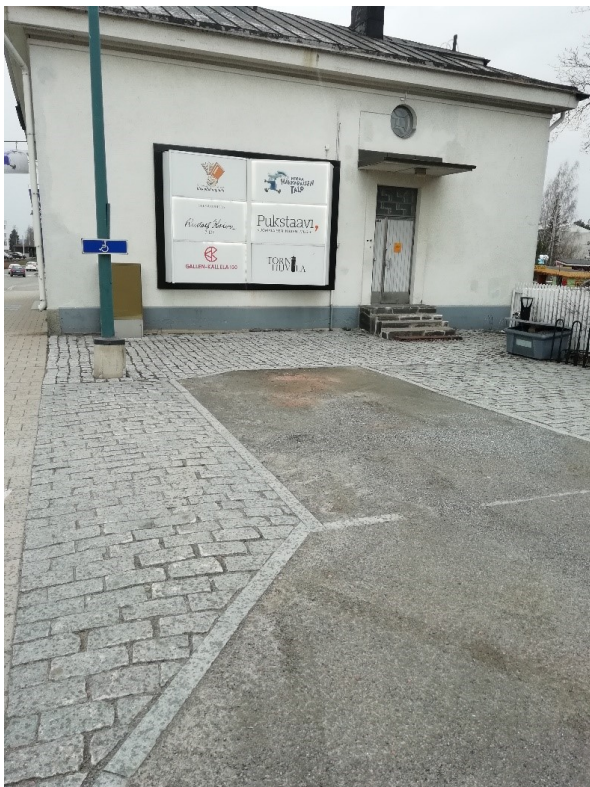
KUVA 2. LE-autopaikka

LE-autopaikan merkinnät ovat puutteelliset. Suositus on, että esteetön autopaikka on merkitty pyörätuolisymbolilla pystyopasteeseen sekä autopaikan pintaan (Esteettömyyskartoitusopas 2019, 17). Takapihalla sijaitsevalle luiskalle ei ole opastetta autopaikan yhteydessä. Autopaikan ympäristön kivetys ei ole myöskään tasainen (kuva 3). Kulkuväylällä ei suositella olevan yli 20 mm halkeamia/uria tai muita epätasaisuuksia (Esteettömyyskartoitusopas 2019, 22). Autopaikan valaistus ei ollut päällä kartoituksentekohetkellä.

Poistetaan ”noppakivet” ja suorakulmion malliset kivet, tasataan maanpinta ja asennetaan tilalle harmaata 300 mm x 300 mm betonilaattaa. Käytetään kivityksen rajaukseen käytetyt suorakulmaiset betonikivet uudestaan samassa kohtaa, ja niiden keskelle asennetaan punaista 300 mm x 300 mm betonilaattaa autopaikan alustaksi. Punaisten betonilaattojen keskelle tehdään mustista noppakivistä kansainvälinen pyörätuolisymboli. Havainnekuva tilanteesta kuvassa 3.

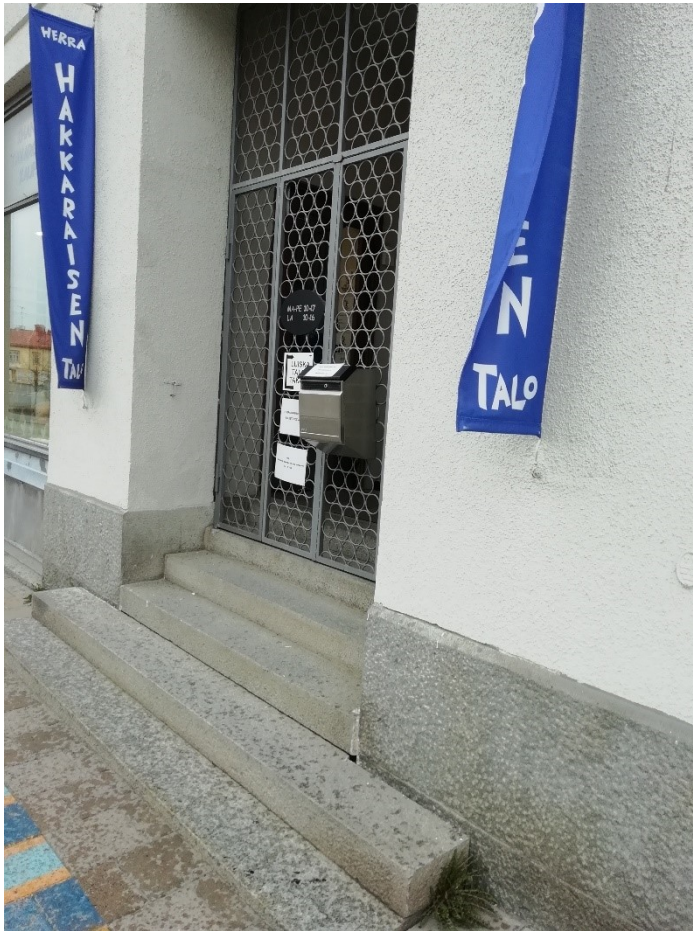
KUVA 6. Pääsisäänkäynnin portaat

(Ympäristöministeriön asetus rakennuksen käyttöturvallisuudesta 2017, 2) kate-
tun ulkoportaan etenemän tulee olla vähintään 300 mm ja nousun enintään 160
mm.

Askelmien etureunaan asennetaan liimaamalla L-profiilinen liukuesteprofiili. Se toimii liukuesteen lisäksi samalla myös kontrastiraitana, lisäten portaan havaittavuutta myös kadulla kävellessä (kuva 6).

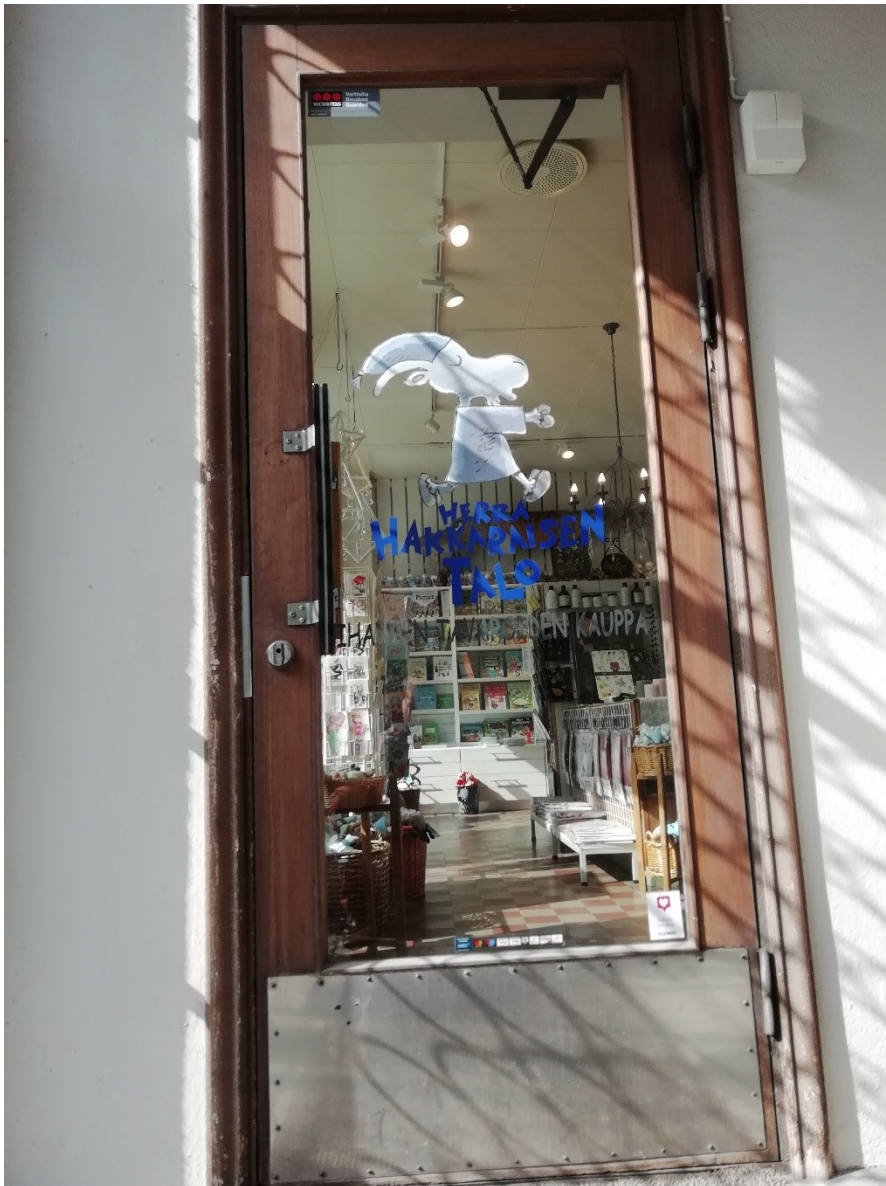
KUVA 10. Pääsisäänkäynnin ovi

Ovi on varustettu ovipumpulla. Oven avaamiseen tarvittava voima oli 22 Newtonia. Suositeltava voima on ≤ 10 N (Esteettömyyskartoitusopas 2019, 33). Oviaukon vapaa leveys on 840 mm. Ulko-ovien vapaan leveyden tulee olla vähintään 850 mm (Valtioneuvoston asetus...2017, 1).

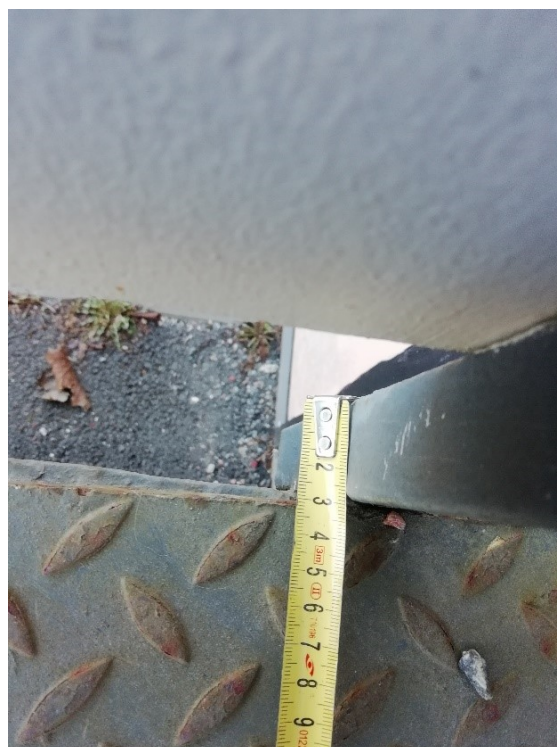
KUVA 16. Luiskan ja kaiteen väli

sen osuuden alaosassa kulkee rako, johon mahdollisesti pyörätuolin rengas saattaisi pudota (kuva 16). Luiskassa tulee olla vähintään 50 mm korkea suojareuna, jos kaiteessa ei ole alapienaa (Valtioneuvoston asetus...2017, 1).

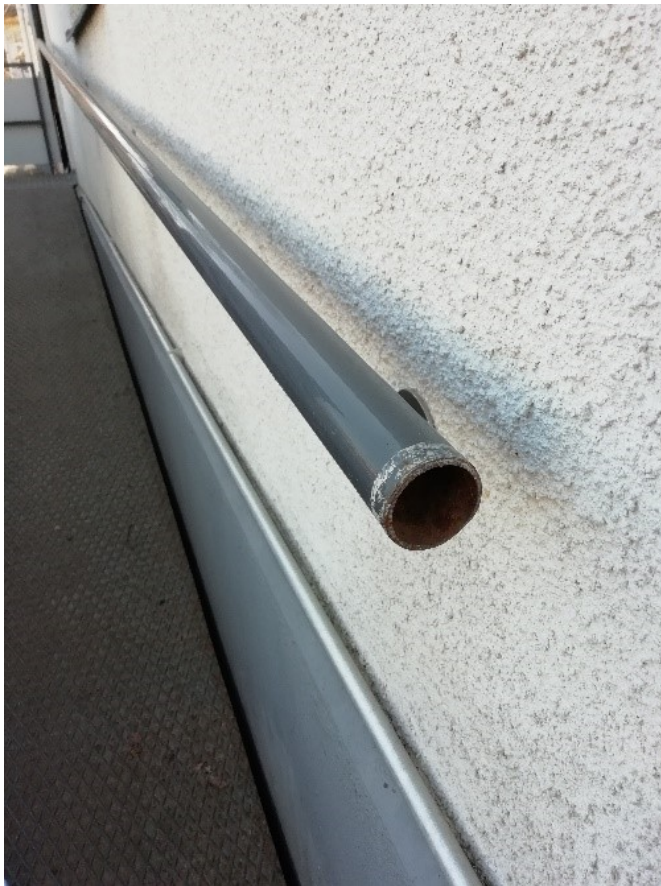
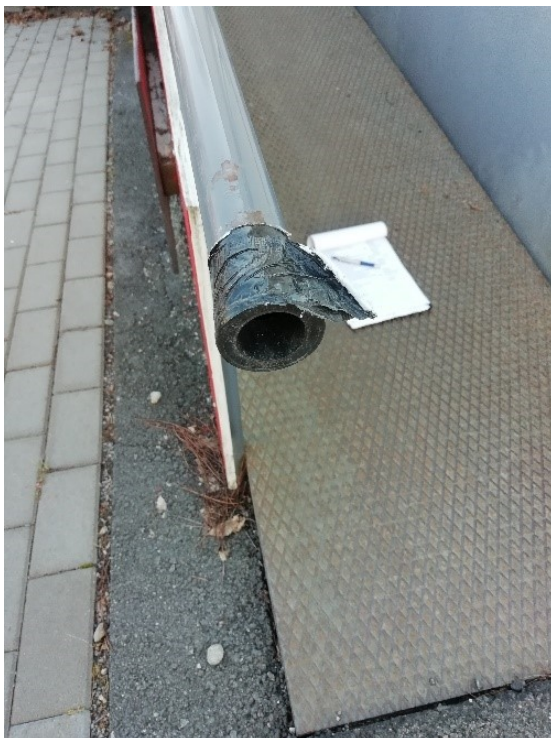
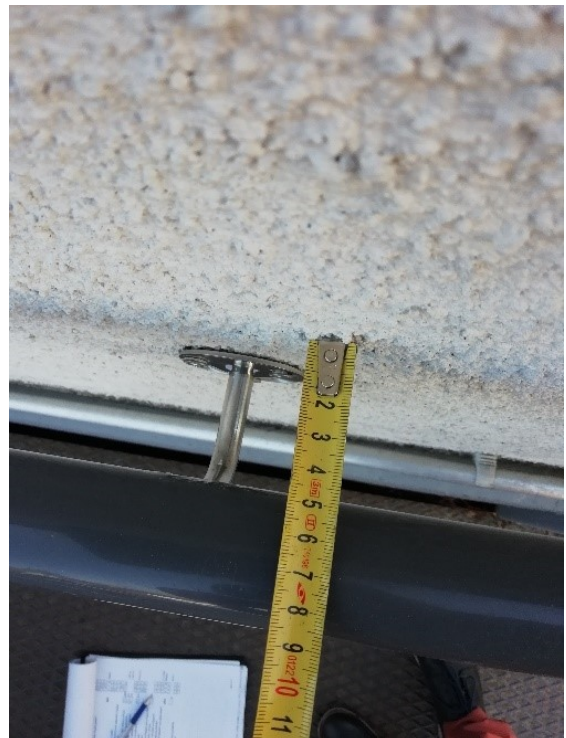
Käsijohteen sijoituskorkeudeksi suositellaan 900 mm ja 700 mm korkeuteen suositellaan toista käsijohdetta. Käsijohteen suositellaan jatkuvan 300 mm yli luiskan alkamis- ja päättymiskohdan. Päätt tulee olla muotoiltu siten, ettei niistä aiheudu takertumisvaaraa. Käsijohteen etäisyys seinään suositellaan olevan vähintään 45 mm (Esteettömyyskartoitussopas 2019, 28).

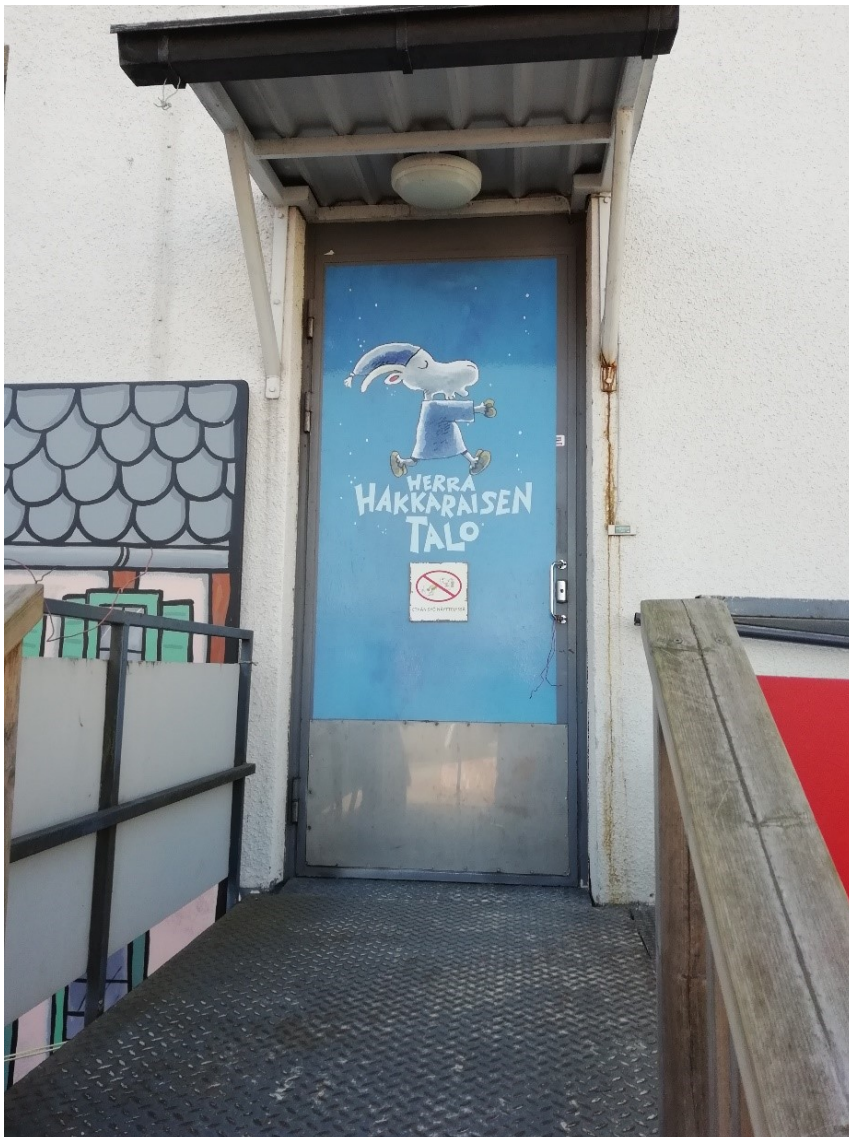
KUVA 20. Luiskan sisäänkäynti

Oven edessä on vaadittavat 1500 mm x 1500 mm tasaista tilaa. Ovi on varustettu ovipumpulla. Oven avaamiseen tarvittava voima oli 52 Newtonia. Suositeltava voima on ≤ 10 N. Oviaukon vapaa leveys on 870 mm.

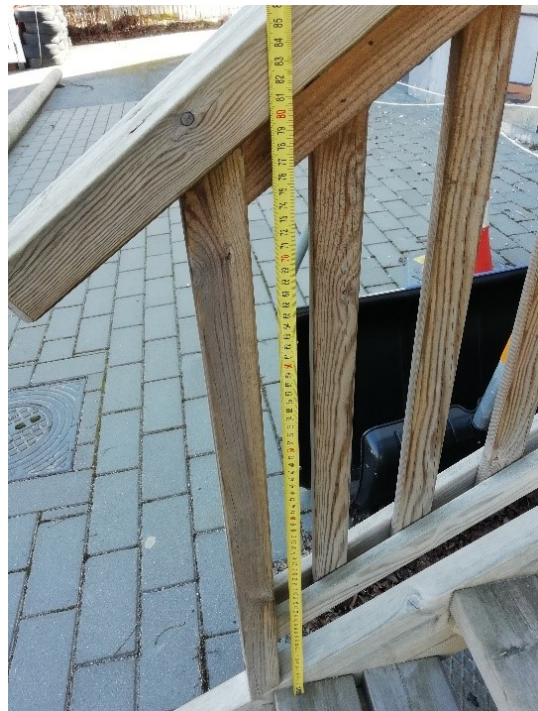
KUVA 22. Kaide

Käsijohteena on kaiteen päällispuu (kuva 22). Käsijohde on 850 mm korkeudella askelman yläreunasta. Suositus on 900 mm ja toista käsijohdetta suositellaan 700 mm korkeuteen.

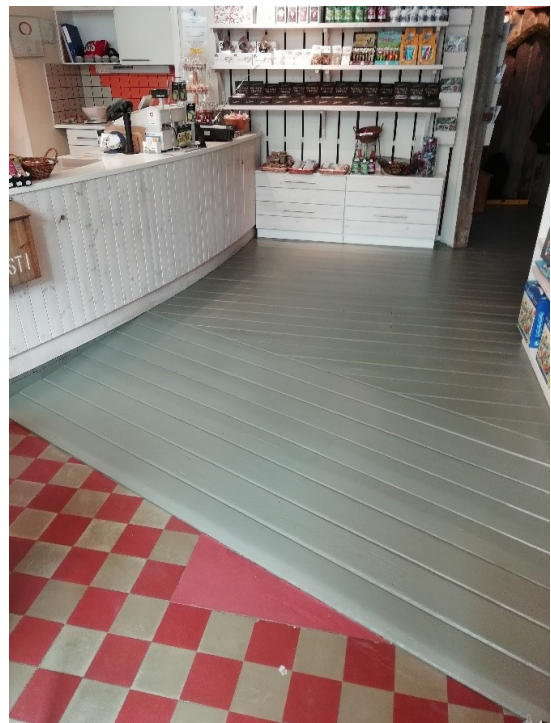
KUVA 24. Luiska

Kassan edessä on lattiassa luiska (kuva 24). Luiskan alkupäässä on selvä kontrastiero, materiaalin ja värin vaihtuessa. Luiskan yläpäässä ei ole kontrastieroa. Luiskan pituuskaltevuus on 9,1%. Luiskan enimmäiskaltevuus saa olla alle metrin nousussa 8% (Valtioneuvoston asetus...2017, 1). Luiskassa ei ole käsijohteita. Sivuttaiskaltevuutta ei ole.

Lisätään luiskaan kahdella eri korkeudella oleva, päistään yhdistyvä käsijohde luiskan keskelle (kuva 16). Käsijohde auttaa kulkemaan luiskassa molemmilta puolilta kuljettaessa. Samalla se lisää luiskan havaittavuutta.

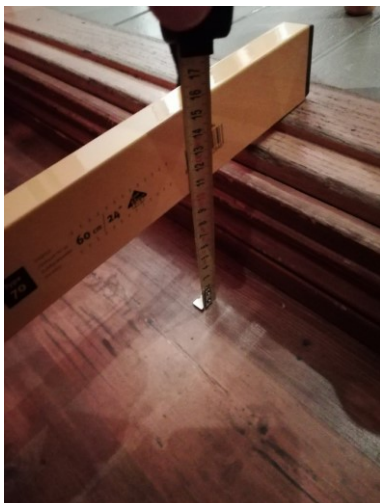
KUVA 31. Kynnys galleriaan

Galleria-huoneen lattian pinta on 90 mm alempana kuin eteisen lattian pinta. Tämä aiheuttaa tilojen väliselle kynnykselle gallerian puolelta korkeutta 110 mm (kuva 31). Eteisen puolelta kynnyksellä on korkeutta 20 mm. Oven yhteydessä ei saa olla tasoeroa tai kynnyksiä. Jollei se ole välttämätöntä ääni-, kosteus- tai muiden samankaltaisten olosuhteiden vuoksi. Kynnys on oltava siten muotoiltu, että sen pystyy ylittämään helposti pyörätuolilla (Valtioneuvoston asetus...2017, 1).

joissa käsijohteet sijaitsevat 700 mm ja 900 mm korkeudella ja käsijohteet yhdistyvät päistään. Käsijohteet jatkuvat koko luiskan pituudelta. Luiskan yläreunaan asennetaan mustaa liukuesteteippiä. Havainnekuva luiskasta kuvassa 18.

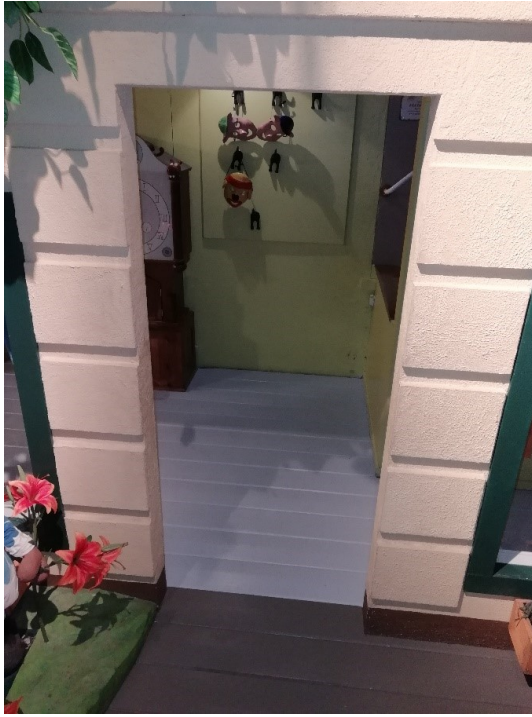
KUVA 35. Oviaukko

Herra Hakkaraisen omaan kotiin kuljetaan oviaukosta, jonka leveys on 648 mm (kuva 35). Talon sisällä mahtuisi pyörätuolilla liikkumaan (kuva 36), jos oviaukosta mahtuisi sisään.

Talon oviaukkoa ei voi suurentaa. Tilaa on talon sisällä liian vähän aukon leven-
tämiseen. Lisätään valkoiset kontrastiraidat ullakon portaisiin (kuva 19)

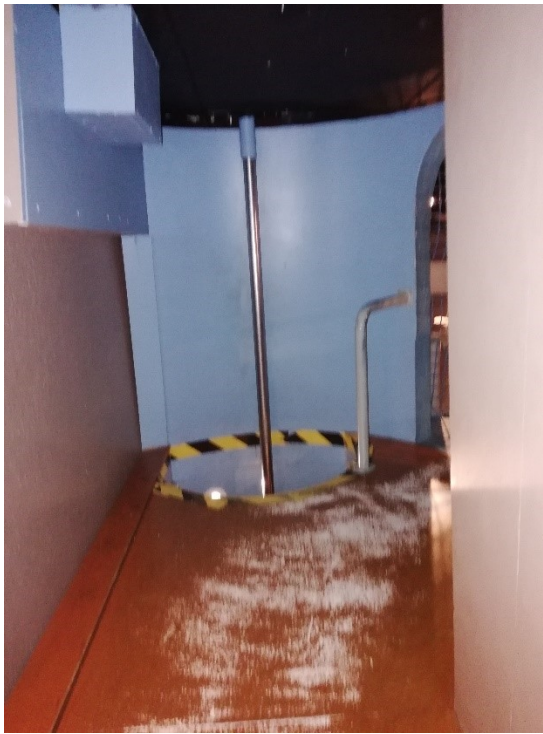
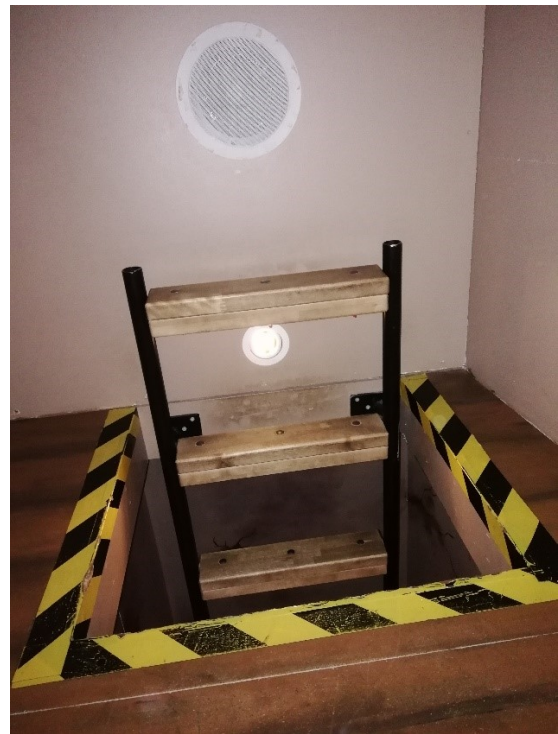
Vintillä on lattiassa aukot kahdessa kohdassa; toisesta lähtee alas menemistä varten tanko (kuva 38) ja toisesta tikkaat (kuva 39). Aukkojen alla on pehmeä patja. Aukkojen valaistus on hämärä, aiheuttaen tahattoman putoamisvaaran.

Parannetaan vintille menevien portaiden valaistusta lisäämällä portaiden yläpuolelle portaisiin kohdennetut LED-valaisimet. Lisätään ullakon alastulo aukkojen eteen valkoinen tekstiililaatta kaistale (kuva 20 ja kuva 21). Kaistale kiinnittää huomion aukkoihin värillään ja materiaalin vaihtumisellaan. Lisätään kohdevalaisimet vintin aukkojen yläpuolelle.

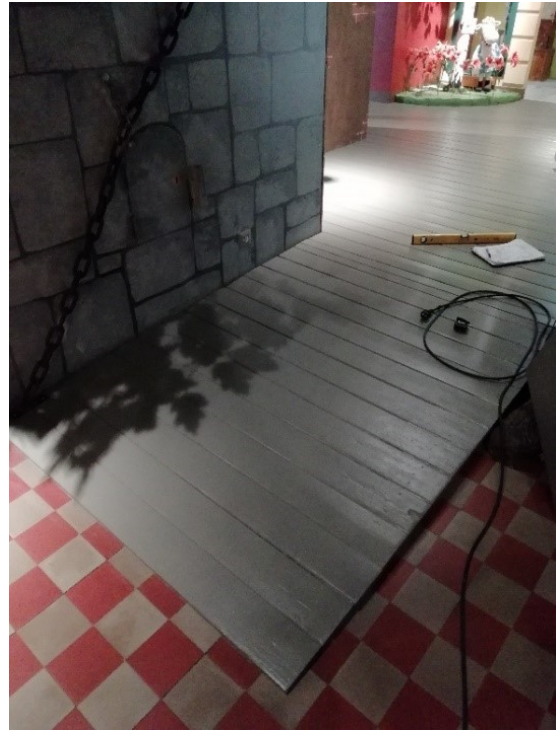
KUVA 41. Luiska huoneeseen

Luiskan leveys on 1500 mm, pituus on 1880 mm ja kaltevuus on 6,1%. Luiskan alapäässä kontrasti luiskan alkamiseen on hyvä. Luiskan yläpäässä ei ole luiskan loppumisesta kertovaa värikontrastia. Luiskassa ei ole käsijohteita, eikä pyörätuolin renkaan putoamisen estävää koroketta sivussa.

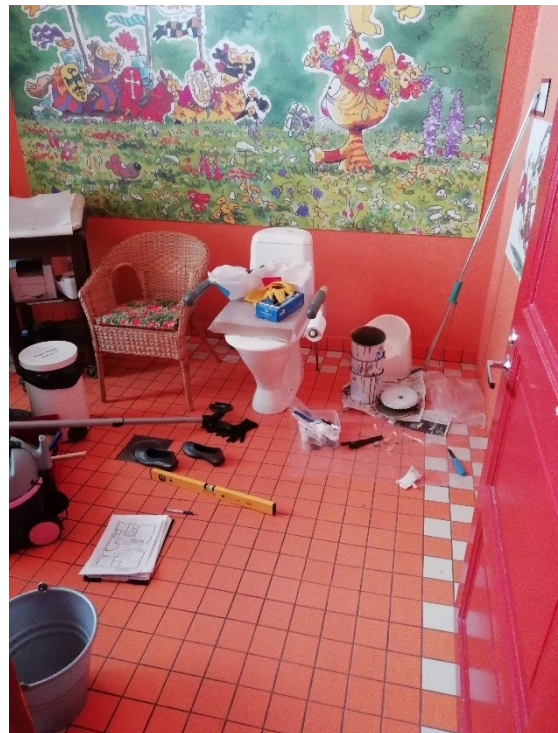
KUVA 51. Yleiskuva

WC-tilassa oli kartoitushetkellä käynnissä olevien huoltotöiden vuoksi kunnossapitoon liittyvää tavaraa varastoituna (kuva 51). WC-istuimen takana ja sivuilla on tarpeeksi tilaa mahdollistamassa pyörätuolia käyttävän henkilön asiointiin. WC on tarpeeksi tilava lastenhoitopöydälle. Istuintuoli vie tilan pyörätuolilta WC-istuimelle siirtymiseen vasemmalta puolelta.

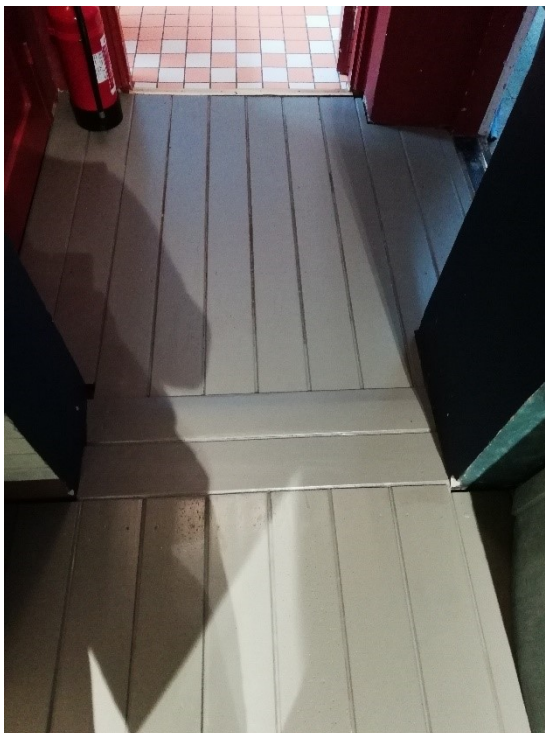
KUVA 54. Luiska WC:n edustalla

WC:n edustan lattiassa on tasoeroa 40 mm ympäröivän lattian tasoon verrattuna. Tasojen välillä on luiska (kuva 54), jonka kaltevuus on 14,8%. Luiskan pituus on 270 mm. Luiskan alkua tai loppua ei ole merkitty mitenkään, eikä luiskassakaan ole mitään värikontrastia.

Luiska kuitenkin on niin lyhyt (27 cm), että sen pystynee ylittämään kohtalaisesti pyörätuolilla, jos seinässä olisi käsijohteet. Lisätään seinään käsijohteet molemmille puolille helpottamaan WC:n edustalle kulkemista. Lisätään luiskan ylä- ja alapäähän mustat liukuestenauhat kontrastiraidoiksi. Kuvassa 26 on havainnekuva WC:n edustasta.

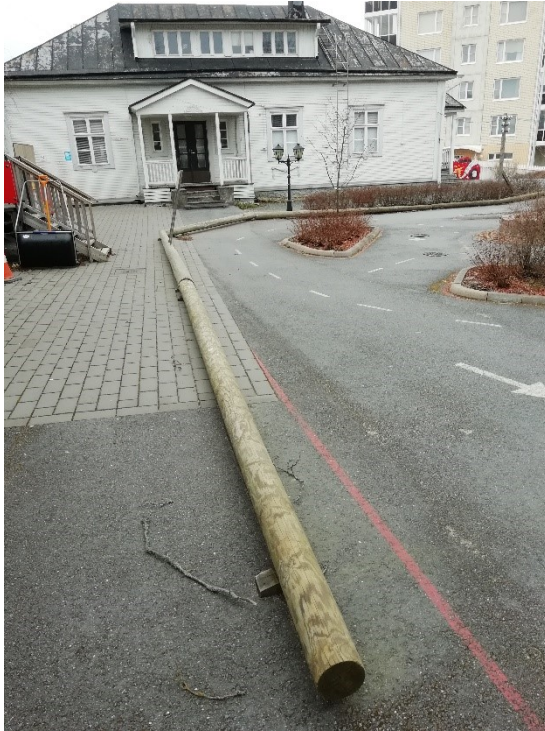
KUVA 66. Autopihan rajaus

Autopiha on rajattu kestopuusta valmistetuilla tolilla (kuva 66). Tolpat erottuvat värikontrastina ympäristöstään kohtalaisesti, varsinkin asfaltin päällä olevalta osuudelta. Esteettömästi autopihassa pääsee kulkemaan ainoastaan linja-autolle kulkevaa laituria pitkin (kuva 67). Laiturin reunoissa ei ole putoamisen estävää koroketta.

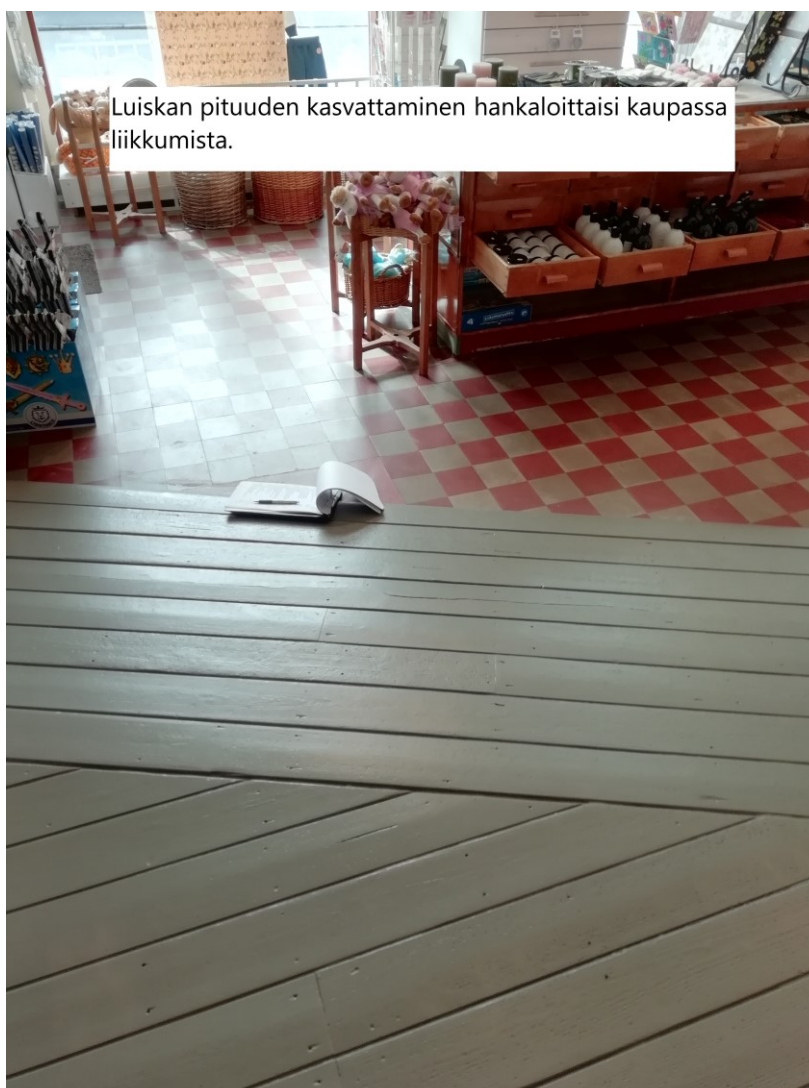
KUVA 14. Luiska kaupassa

Luiskan pituus on 1150 mm ja kaltevuus on 9,1%. Luiskan kaltevuutta on hankala muuttaa luiskan pituutta kasvattamalla, johtuen kaupan pienistä tiloista (kuva 14). Luiska ei ole kovin pitkä ja on kuitenkin suhteellisen lähellä sallittua kaltevuutta.
