Viuhkajalkaisen tuolin konservointi ja restaurointi

Alvar Aalto – X601

Metropolia Ammattikorkeakoulu

Opinnäytetyö

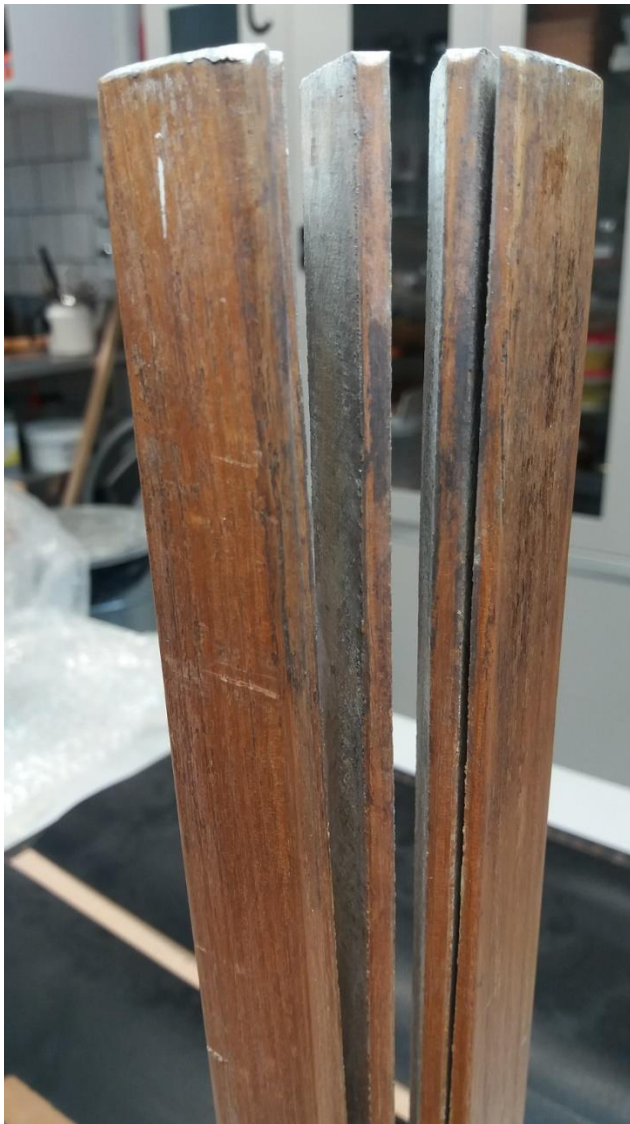
Jalkojen viuhkarakenne on limasauman murtuman vuoksi auennut (kuva 10, liite 1 ja 3). Murtuma, joka ulottuu taitokseen asti, on jalan kärjessä noin 10 mm leveä. Viuhkan sisä- ja ulkopinnoilla ja jalan kärjessä on havaittavissa hyvin tummaa, lähes mustaa likaa. Pitkin jalkoja on havaittavissa useita hyönteisen lentoaukkoja (liite 5). Jalkojen kärjet ovat hyvässä kunnossa, lukuun ottamatta likaa ja päätypuuhun takertuneita pieniä kiviä, jotka antavat viitteitä esineen käytöstä. Aivan jalan kärjessä on havaittavissa mahdollisesti vesivaurion aikaansaamana pientä värimuutosta. Itse puu on hyvässä kunnossa.

Kuva 10. Auennut viuhka ennen toimenpiteitä

Pinta ja auenneiden viuhkojen liimasaumat puhdistetaan de-ionisoidulla vedellä. Viuhkat suljetaan takaisin muotoonsa puristamalla ne yhteen jigiä, kutistemuovia ja nahkaliimaa käyttäen. Jalkojen päät siivotaan kivistä ja pölystä.

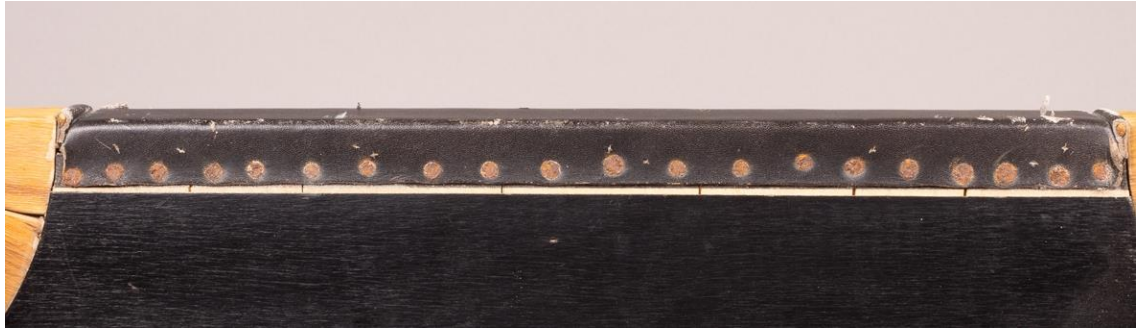
Verhoilun pinnassa on runsaasti kulumia, jotka näkyvät vaaleina läiskinä ja viiruina. Istuimen reunassa hyönteisen lentoaukkoja. Verhoilu kiinnitetty istuimen pohjaan 18:a naulalla, joiden kannat lievästi ruosteessa (kuva 11). Yleisesti verhoilu on hyvässä kunnossa. Pohjan viilu on haljennut kahteen osaan, joiden keskeltä puuttuu palanen (kuva 12, liite 1 ja 3).

Kuva 11. Naulankantoja

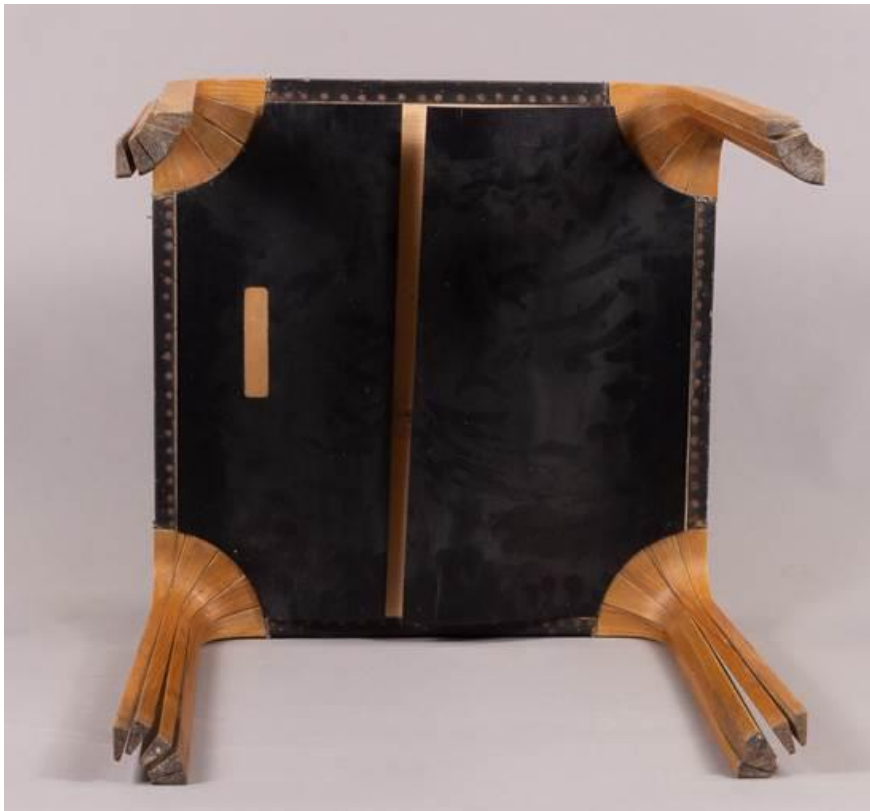
Kuva 12. Tuolin pohja

Istuin puhdistetaan de-ionisoidulla vedellä. Verhoilun saumojen lika pyritään poistamaan. Pohjaviilu kiinnitetään käyttäen samaa liima kuin jaloissa. Uusi sävytetty viilu kiinnitetään pohjaviilun halkeamaan.

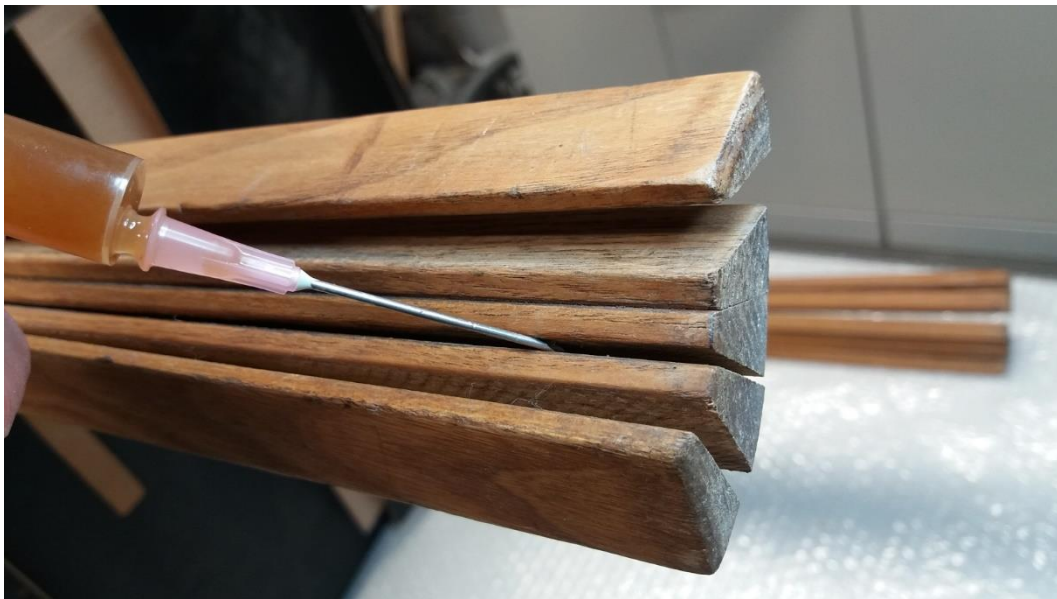
Kuva 23. Liiman injektointia

Liimaus suoritettiin viuhka kerrallaan. Ensin liimaa levitettiin injektioruiskua ja bambutikkua käyttäen (kuva 23) puhdistetulle pinnalle minkä jälkeen kutistemuovia pyöritettiin jalan ympäri. Lopuksi asetettiin jigit ja puiset puristimet, joita päädyttiin käyttämään viisi kappaletta. Puisien puristimien etuna olivat niiden keveys sekä leukojen korkkipinta, joka toi pehmeämmän otteen puristukselle, siten suojaen puristettavaa pintaa painaumilta. Jigien lisäksi asennettiin siis kaksi ylimääräistä puristinta ilman jigiiä, kevyellä puristuksella, tuolin jalkoihin. Puristimet asetettiin lepäämään alaspäin, sillä niillä on taipumus joskus valahtaa itsestään alas, jolloin liimaus voi kärsiä (kuvat 24 ja 25).

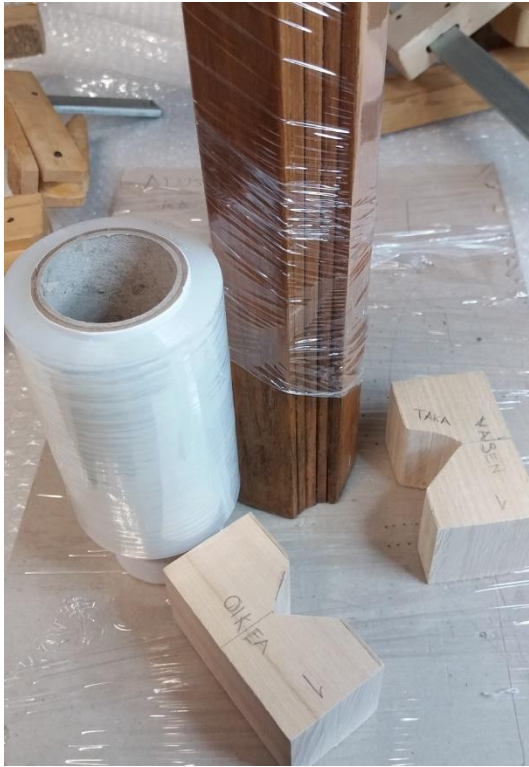
Kuva 24. Vasen: valmistelua ennen liimausta. Oikea: yhden jalan kokoonpano

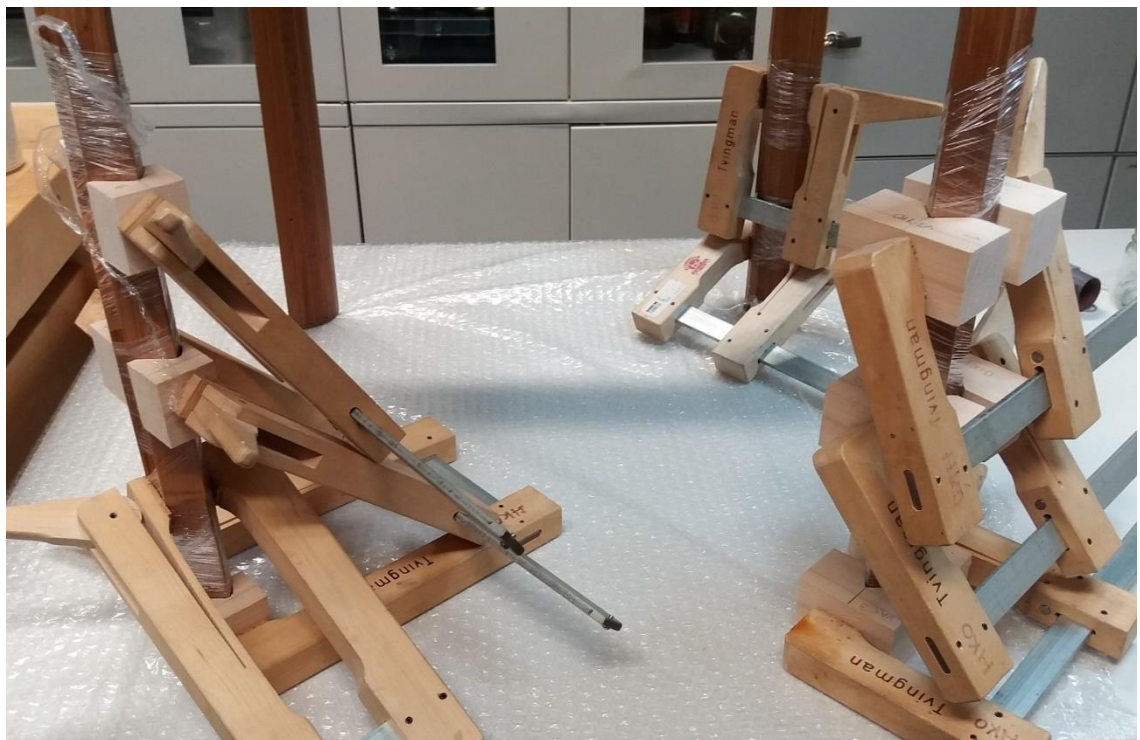
Kuva 25. Jalat liimauksessa

Koska prosessia haluttiin nopeuttaa, valmistettiin kolme jigiiä lisää, ja viuhkoja saatiin liimaukseen useampi kerrallaan. Liiman todettiin valmistajan ohjeiden mukaisesti muodostaneen 30 minuutissa tarvittavan jäykkyyden, jolloin sauma ei enää aukea. Täten puristus voitiin avata, ottaa liimatuet ja muovi pois ja laittaa saman jalan seuraava viuhka liimaukseen. Näin säästettiin paljon aikaa, sillä muutoin liimausten välillä olisi kulunut 24 tuntia, ja prosessi olisi kestänyt liian pitkään. Menetelmä toimi varsin hyvin eikä vaikuttanut edellisen liimauksen lopputulokseen millään lailla. Jalan viuhkan yläosan rakoihin injektointiin liimaa. Lopuksi saumoista pursuneet liimajäämät puhdistettiin lämpimällä vedellä ja pumpulipuikolla.

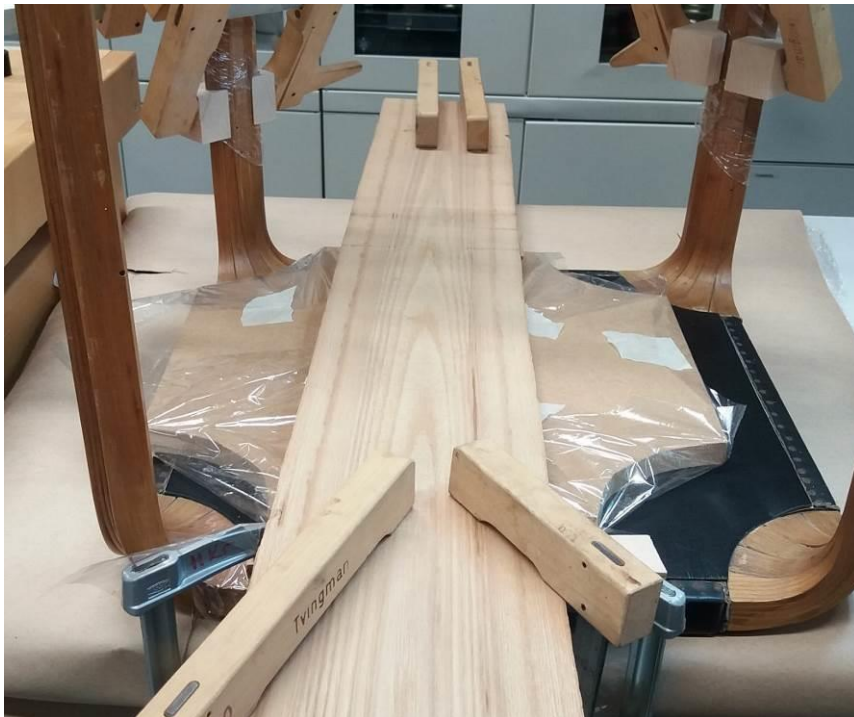
Kuva 31. Pohjaviilun ensimmäinen puolisko liimauksessa

Viilun alle siveltiin samaa liimaa kuin jalkoihin, nahkaliimaa, minkä jälkeen puristelevy asetettiin suojamuoveineen paikoilleen viilun päälle. Painoksi levyn päälle ja hyvän kiinnityksen takaamiseksi päädyttiin käyttämään pitkähäköä saarnipalaa. Kokonaisuus kiinnitettiin kevyellä puristuksella pöytää vasten, ja liiman annettiin kuivua rauhassa yön yli (kuva 31). Kun ensimmäinen puolisko oli asettunut paikollensa, voitiin toinen puolisko kiinnittää samalla menetelmällä, tosin sillä eroavaisuudella, että toinen puolisko tarvitsi kaksi liimauskertaa, jossa toisella kerralla käytettiin pieniä hiekkapusseja ja ratakiskon pätkää kohoaman alas painamiseksi.

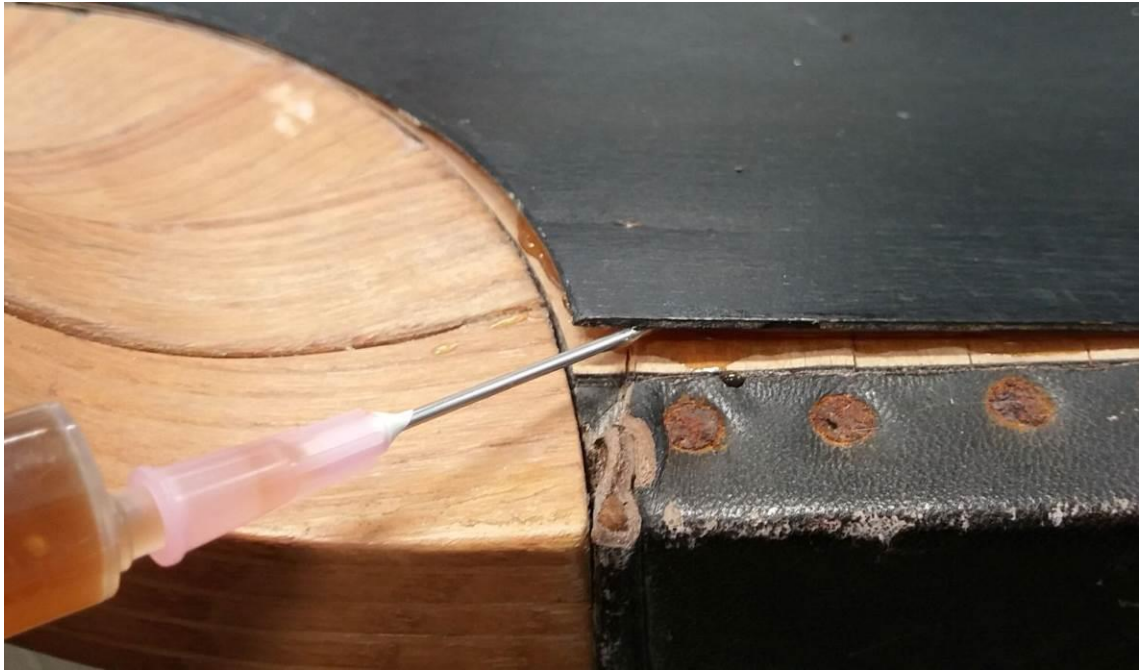
Kuva 32. Liimaa pohjaviilun kulmaan

Viilujen kulmat liimattiin erikseen. Injektointiruiskusta oli tässäkin apua liima levityksessä (kuva 32). Viilu painettiin kevyellä puristuksella kiinni Melinex® -kalvoa ja muovipalaa apuna käyttäen (kuva 33).

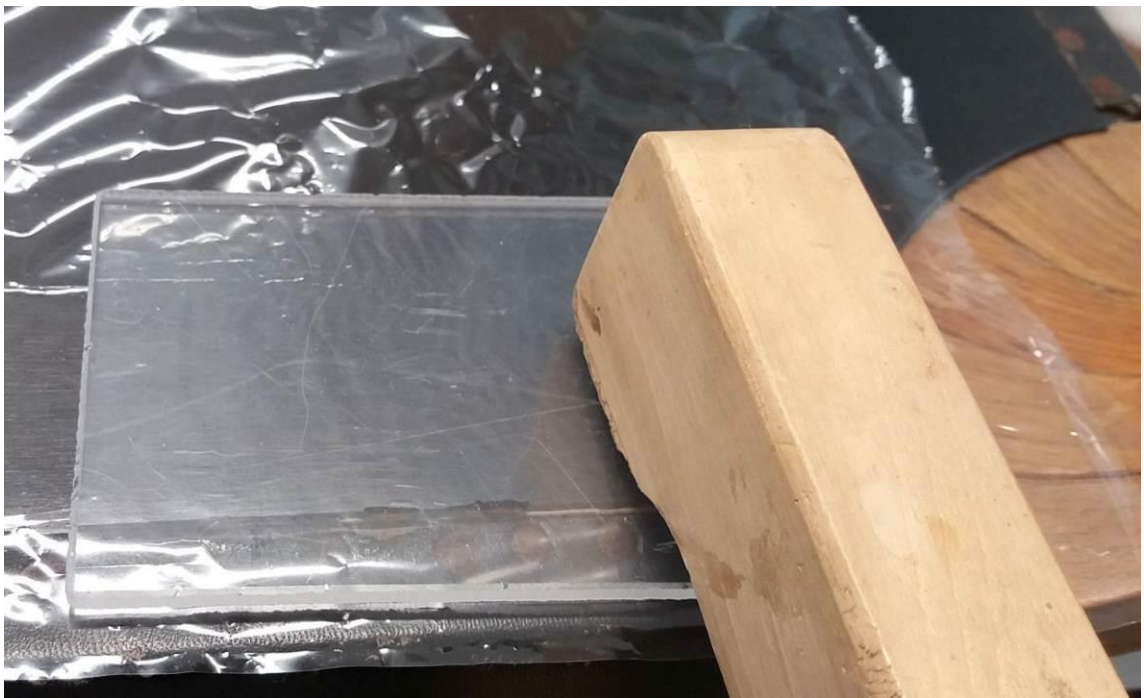
Kuva 33. Pohjaviilun kulman kiinnitystä

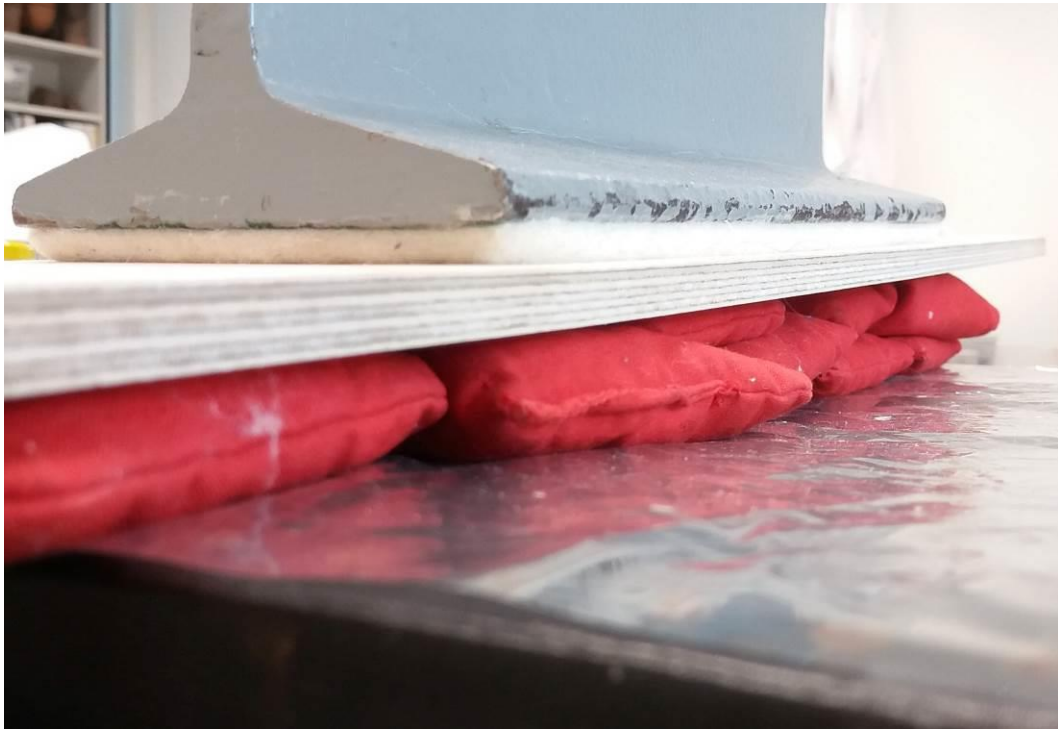
Kuva 38. Viilupaikan liimaus

Viilu liimattiin paikoilleen hiekkapussien ja rataiskon pätkää apuna käyttäen (kuva 38). Pussien ja viilun välissä oli Melinex® -kalvo. Kun viilu oli liimattu paikoilleen, katsottiin sopivaksi kitata muutamat vaaleat saumakohdat uuden ja vanhan pohjaviilun välillä, tassisemman ulkonäön saamiseksi. Kitti valmistettiin nahkaliimasta (Titebond) ja ebenbuu –hiomapölystä (kuva 39 ja 40). Sauman ylimenevä kitti oli helppo ja siisti puhdistaa lämpimällä vedellä ja nihkeäksi kastellulla puuvillakankaan palalla. Kittauksen jälkeen uusi viilu istui hyvin paikoillaan ja lopputuloksesta tuli siisti ja yhtenäinen (liite 6).

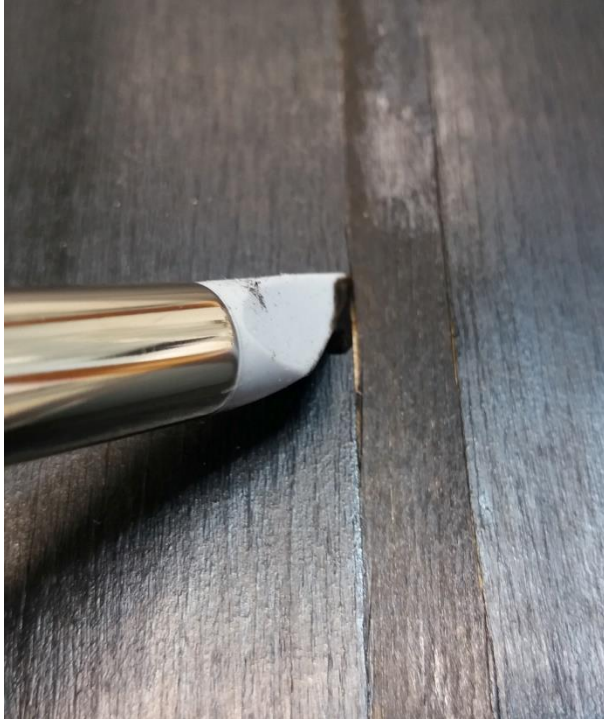
Kuva 40. Viilupaikan kittausta

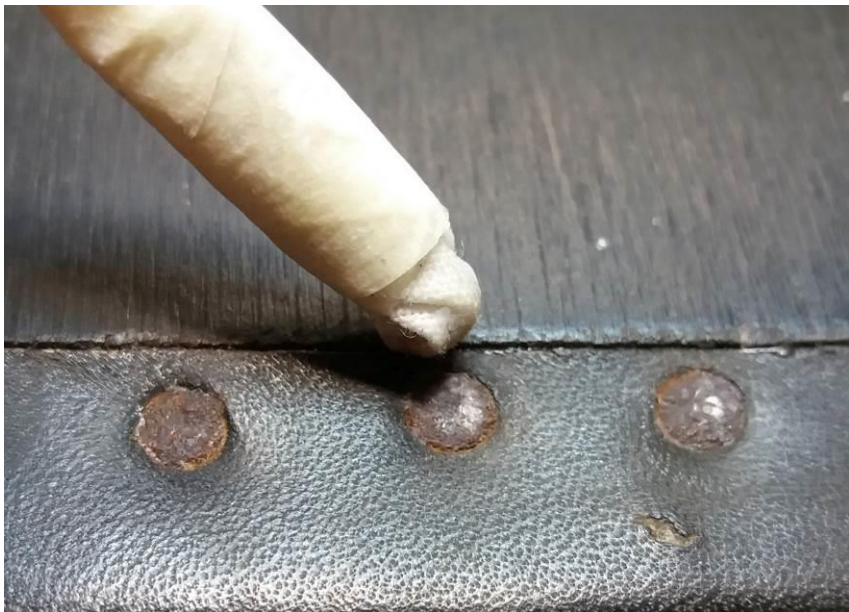
Kuva 43. Naulan kantaan levitettiin mikrokristallivahaa

Istuimen pohjan nauhojen kantojen pintaruostetta puhdistettiin pois, hiertämällä niitä kevyesti neljän nollan teräsvillalla (0000), muovikalvolla suojaten kantoja ympäröivää verhoilua toimenpiteen aikana (kuvat 41 ja 42). Kannat suojattiin puhdistuksen jälkeen mikrokristallivahalla (Reneissance micro-crystalline wax polish) levittämällä sitä puuvillakan-kaan palalla bambutikkua apuna käyttäen (kuva 43).

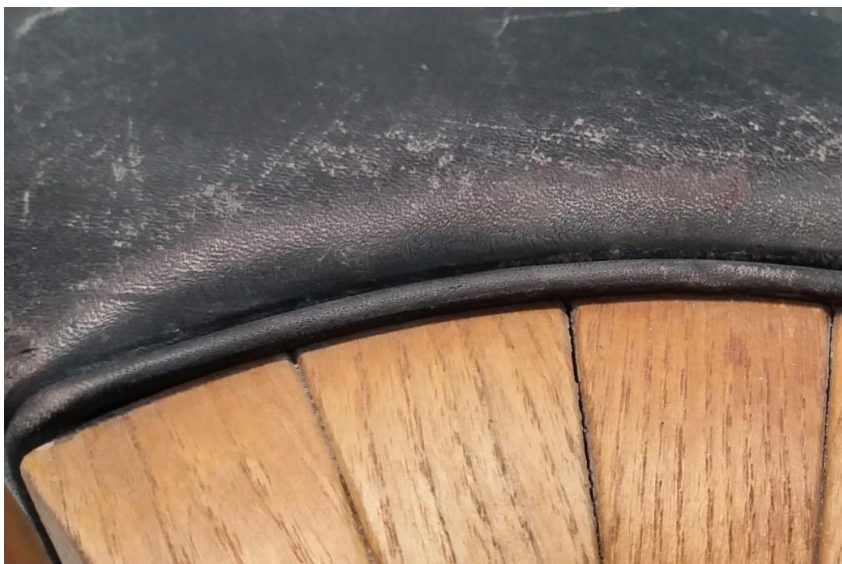
Kuva 45. Nahkavärillä retusoitu kohta

Istuimen nahkaverhoilu puhdistettiin satulasaippualla, nihkeäksi kastellulla puuvillakan-
kaan palalla. Verhoilun kulumat häivytettiin retusoimalla ne kevyesti mustalla nahkavä-
rillä (GMW RODA DYE Black NF), vesiväreillä ja kuivapigmenteillä. Nahka- ja vesiväri
siveltiin kohtiinsa (kuva 44 ja 45). Poltettu umbra ja norsunluu musta –kuivapigmenttejä
sekoitettiin, jolloin saatiin tummempi poltettu umbra, sekä norsunluu mustaa hyvin pie-
nissä määrin kohtiin jotka olivat erityisen kuluneet.

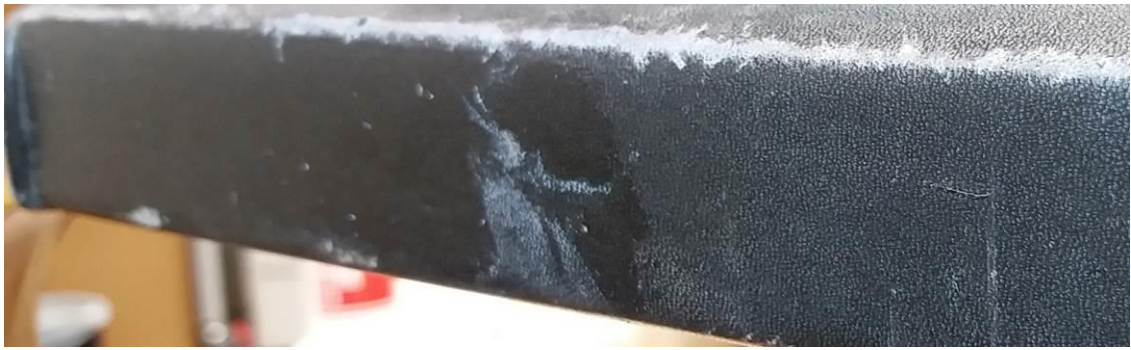
Kuva 46. Valkoinen läiskä käsitelty ligroinilla jonka päälle on levitetty Lederbalsamia

Istuimen reunassa esiintyneet valkoiset läiskät häivennettiin käsittelemällä ne liuottimella, jossa oli 60 % etanolia ja 40 % ligroinia (kuva 46). Koholla olevat nahkapalat kiinnitettiin vehnätkkelysliisterillä paikoilleen (kuva 47).

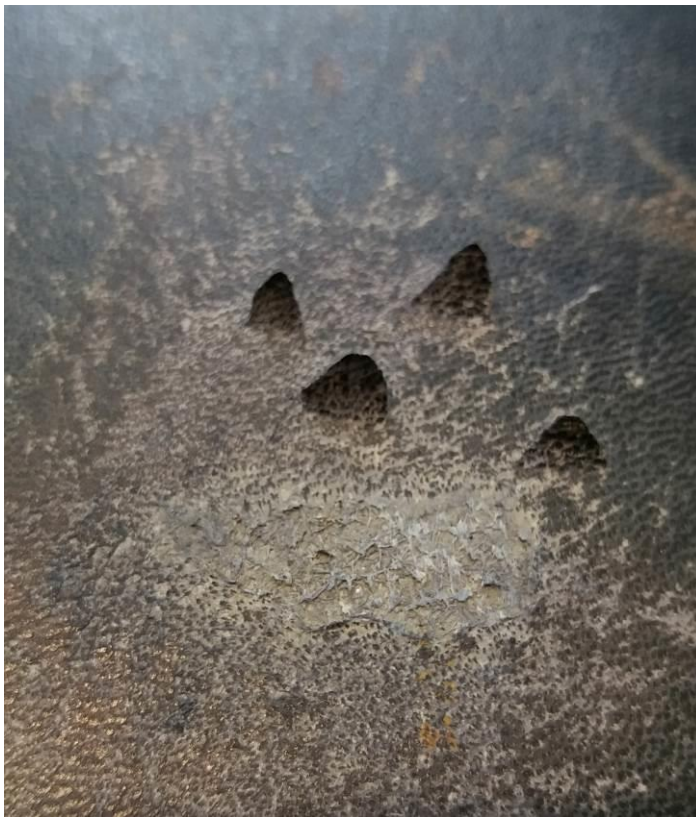
Kuva 47. Kohoamat

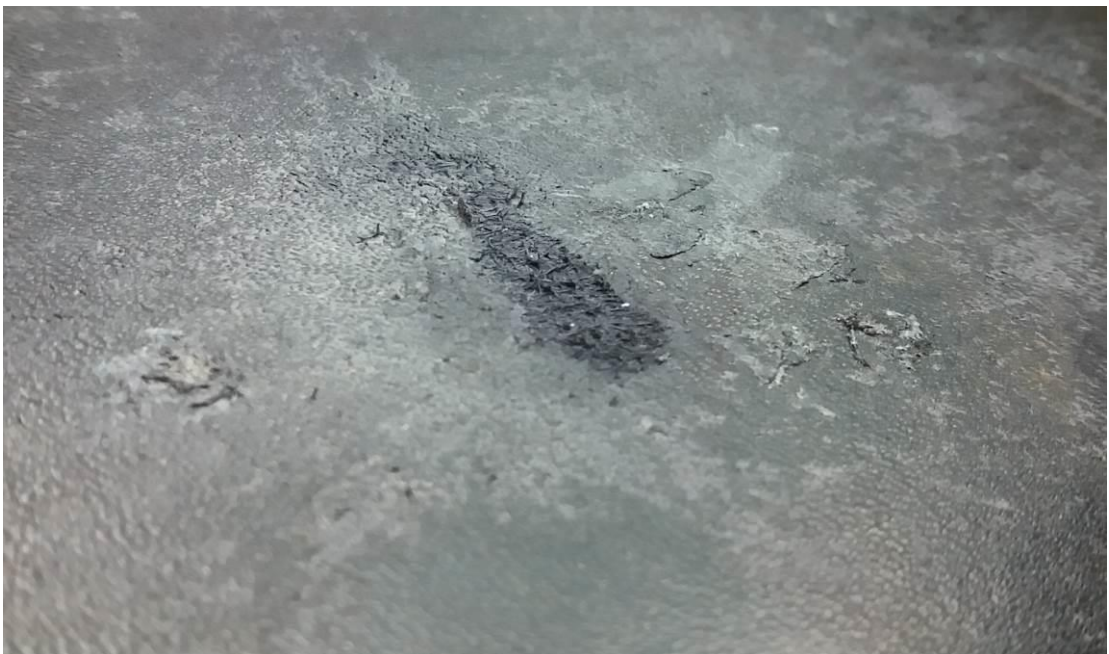
Kuva 49. Liimatut kohoamat

Liisteri valmistettiin sekoittamalla 5 grammaa tärkkelystä (kuva 48) ja 20 millilitraa kädenlämpöistä hanavettä. Seos laitettiin mikroaaltouuniin lämpiämään muutamaksi sekunniksi, matalalla teholla, noin 100 wattia, sekoittaen sitä välillä. Liisteri oli valmis, kun se saavutti läpinäkyvän koostumuksen. Liisteristä otettiin pieniä paloja, jotka asetettiin kohoamien alle bambutikun ja skalpellin avulla ja painettiin varovasti alas skalpellin kahvalla (kuva 49).

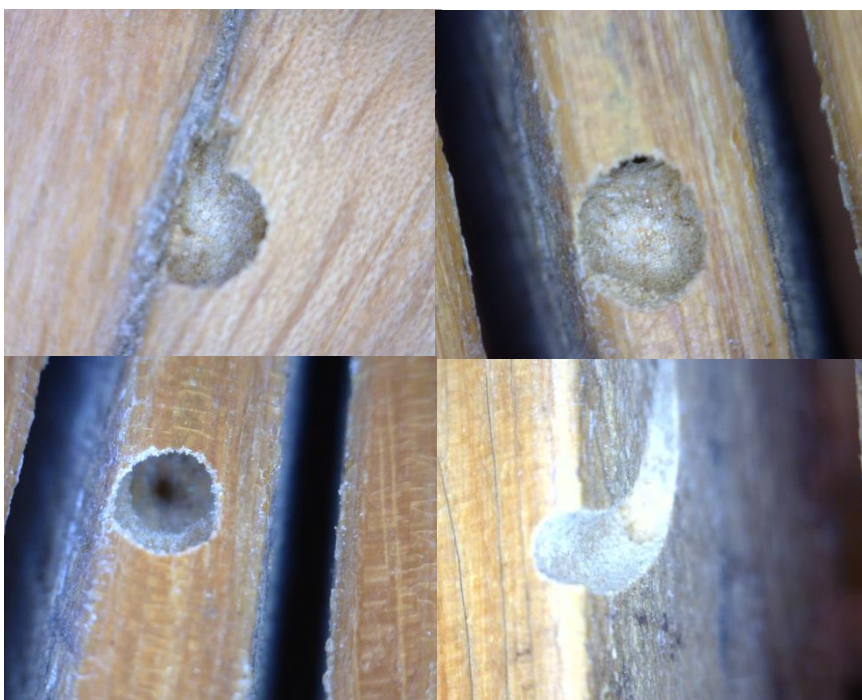
Kuvia hyönteisen lentoaukoista

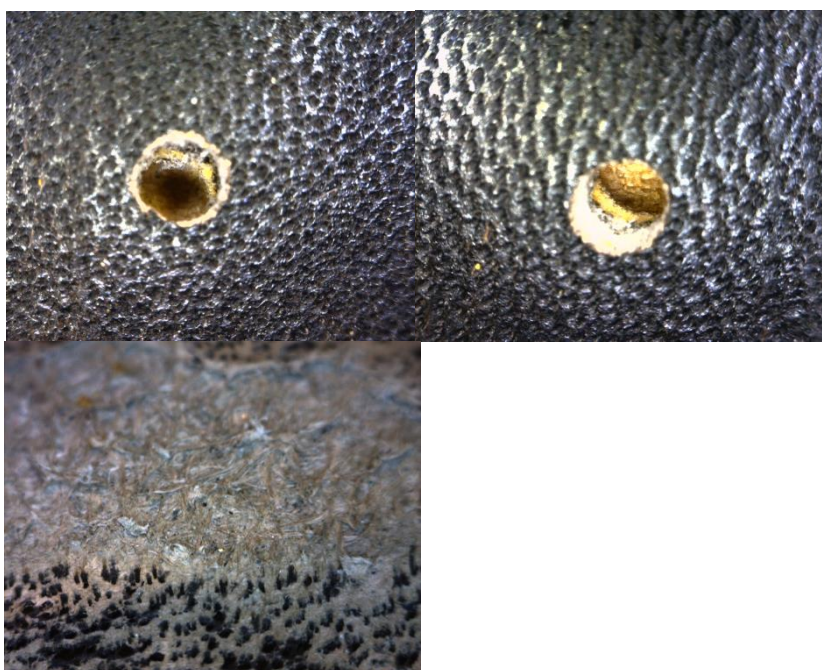
Kuvat yllä lentoaukoista istuimen reunassa ja alin sen
päältä, joka on lähikuva verhoilun kuluman kuopasta
