## Visakoivuviilutettu lipasto

Materiaalitutkimus, konservointi ja restaurointi

Metropolia Ammattikorkeakoulu

Opinnäytetyö

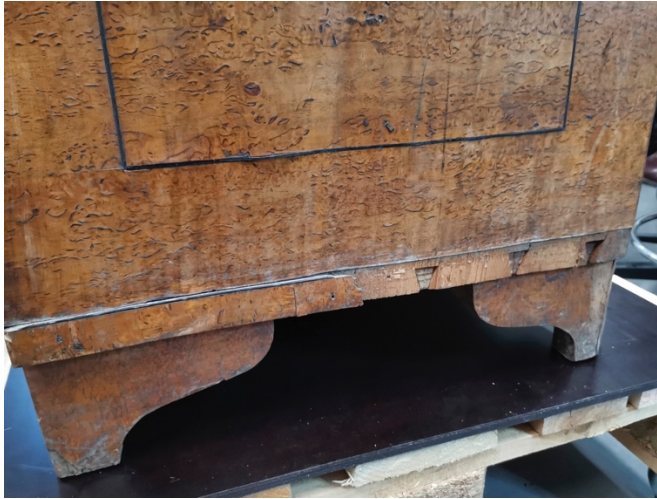
*Kuva 4. Vasen kuva: Lipaston vasemman sivun puutteellisen listan alta paljastuvat sinkkaliitokset.*

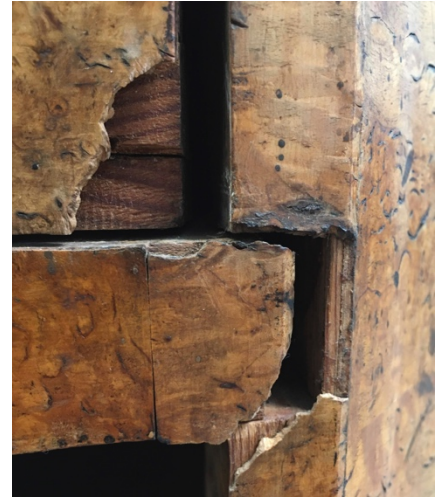
*Kuva 5. Oikea kuva: Laatikoiden välissä olevan tukirakenteen auennut liitoskohta.*

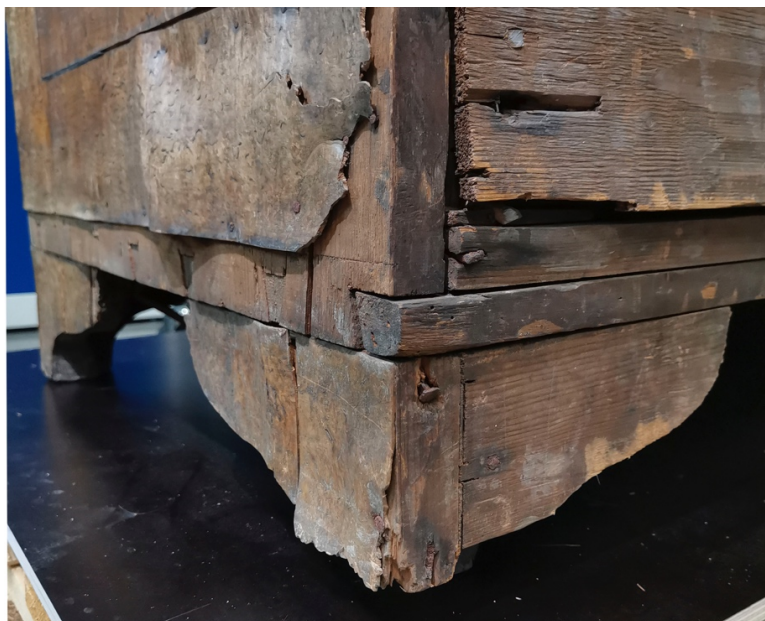
Lipaston selkäpuoli ei ole tarkoitettu näkyväksi osaksi eikä se tästä syystä ole perusteellisesti viimeistelty (liite 2). Selkäpuoli koostuu taltalla työstetyistä vaakalaudoista, jotka on kiinnitetty rautanauloin. Lipaston selkäpuolelta voi myös havaita oikean takajalan vauriot. Lipastossa on neljä jalkaa, jotka jatkuvat linjakkaasti sivulta toiselle, ne on kiinnitetty lipaston runkoon rautanauloin. Jalkojen taakse jäävät piiloon tukipuut, joihin jalat on tuettu sivuilta sekä pohjasta. Oikea takajalka on vaurioitunut ja jalan alaosan molemmilta sivuilta on haljennut irti noin 30 mm korkeat puuosat (kuva 6). Tästä johtuen lipasto seisoo vain kolmen jalan varassa.

*Kuva 6. Vaurioitunut oikea takajalka, joka ei tue lipaston painoa.*

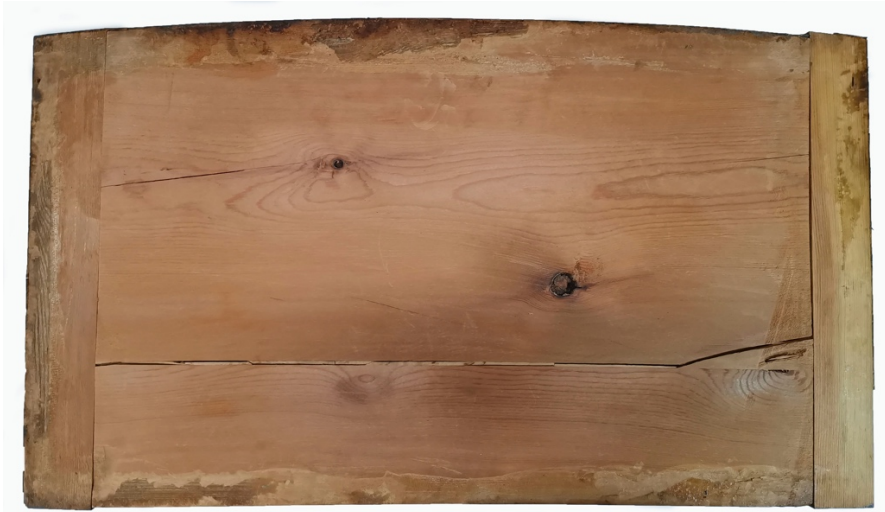
Lipaston kansi koostuu kolmesta tasosta, jotka on asetettu päällekkäin ja liimattu kiinni toisiinsa. Kansien muoto mukailee lipaston profiilin pyöreyttä. Ylimmän kansilevyn rakenne on kehystetty sivuilta puurimoin. Kansilevyn liimaukset ovat pettäneet ja kansi on irtonaisena lipaston päällä. Kannen rakenteen vaakatasossa olevaa halkeamaa on täytetty aikaisemmin puulla. Kannen oikeanpuoleinen puukehys on elänyt ja kehyksen liimapinta on auennut. Puukehysten elämisestä johtuva rakenteenmuutos on vaikuttanut kansilevyn muotoon, eikä kannen etureuna ole enää yhtenäinen. Muodon takia kansi ei enää sovi sen alkuperäiseen, tarkasti viilutettuun paikkaan keskimmäisen kansilevyn päälle. (Kuva 9.)

*Kuva 9. Ylimmän kansilevyn pohja. Keskellä olevaa halkeamaa on täydennetty aikaisemmin puulla. Oikean sivun puukehyksen liimapinta on auennut ja kehys on puun elämisen takia noussut oikeasta yläreunasta koholle.*

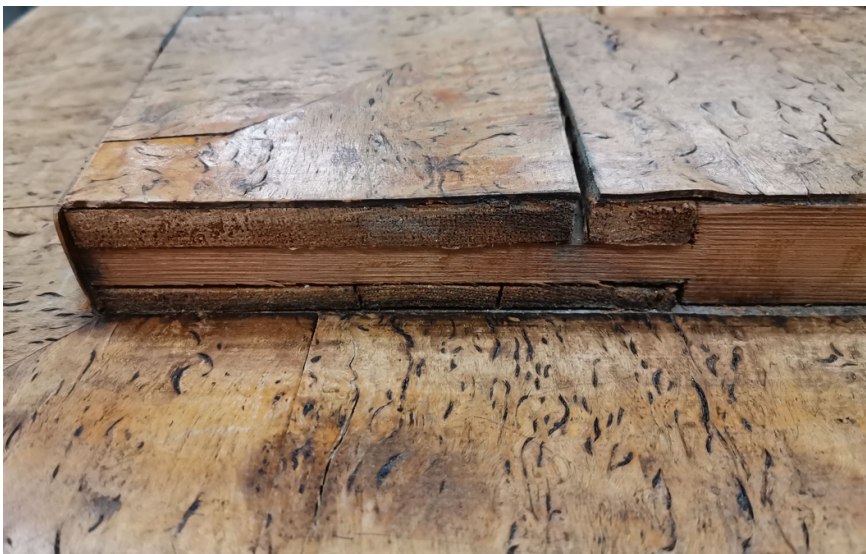
Lipaston porraskannen keskimäinen kansilevy koostuu uurreliitoksin kootuista puulevyistä. Kannen keskiosaan ei ole käytetty puuta ja näin ollen ylimmän kansilevyn alla on tyhjä tila. Kansilevyssä on paikoittain halkeamia liitosten kohdalla ja kannen rakenteen liimapinta on irronnut alimmasta kansilevystä. (Kuva 10.)

*Kuva 10. Keskimäisen kansilevyn uurreliitos ja liitoksen kohdalta alkava halkeama.*

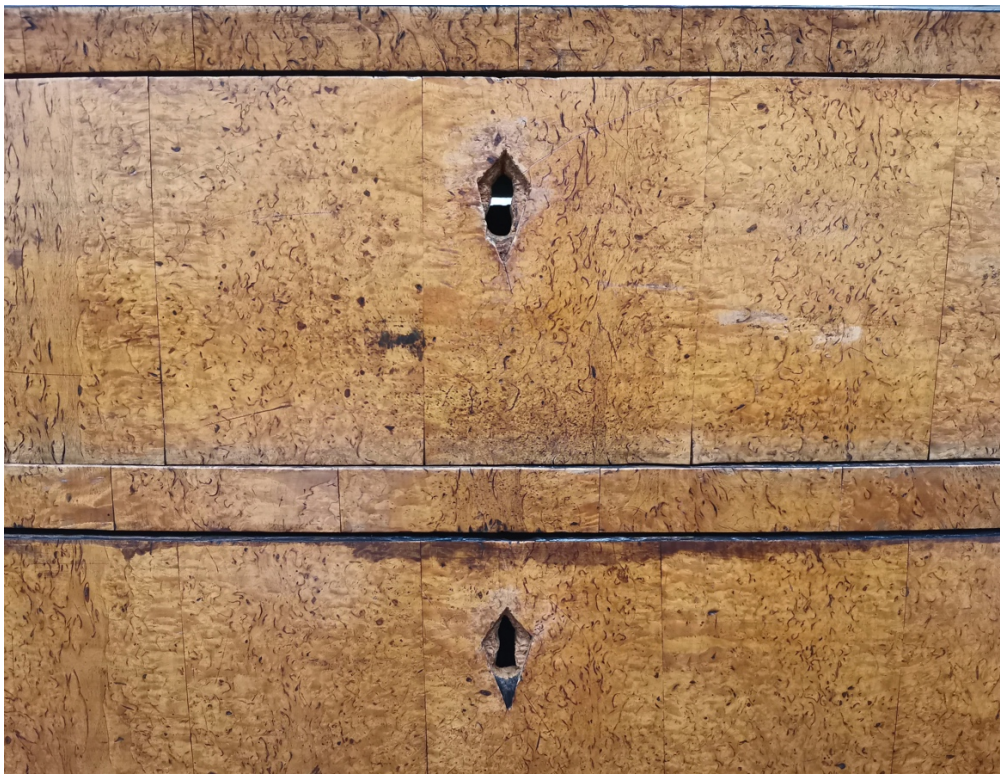
Lipaston kolmen alimman laatikon etusarjaan on lisätty tumma lista. Laatikoiden listat eivät ole visuaalisesti tarkasteltuna eebenpuuta, kuten kohteen muut listat. Listat vaikuttavat olevan tummaksi petsattua havupuuta. Tätä epäilyä vahvistavat kolmen alimman laatikon etusarjan yläreunassa olevat valumajäljet, joiden uskotaan viittaavan listojen värjäykseen (kuva 11).

Kuva 11. Valumajäljet puuttuvat lipaston ylimmästä laatikosta, alemmissa ne ovat helposti havaittavissa.

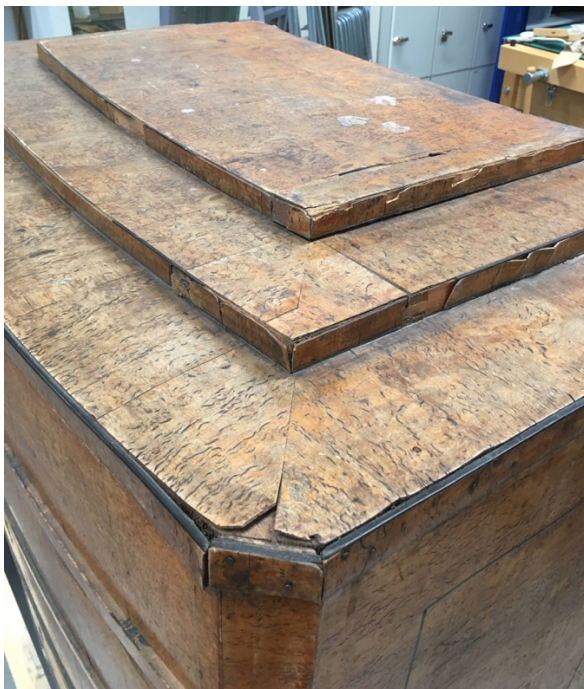
Lipaston kansi on kohteen pinnoista huonokuntoisin (kuva 12). Porraskannen reunojen viilutuksesta suurin osa on erittäin heikosti kiinni tai kokonaan irti. Osa irtonaisista viiluista on kadonnut. Alimman kansilevyn reunoja kiertäviä koristelistoja on lipaston historian aikana kiinnitetty takaisin rautanauloin. Nauloista huolimatta listat ovat liikkuneet sinkkaliitoksien elämisen takia ja irronneet paikoittain. Puun elämisestä johtuva viilujen sekä sokkokuun liikehdintä on oletettavasti irrottanut eebenpuulistan porraskannen reunoilta (kuva 13) Erityisesti keskimmäisen kansilevyn reunoilta eebenpuulistaa on havaittavissa enää heikosti.

*Kuva 12. Kannen viiluvaurioita.*

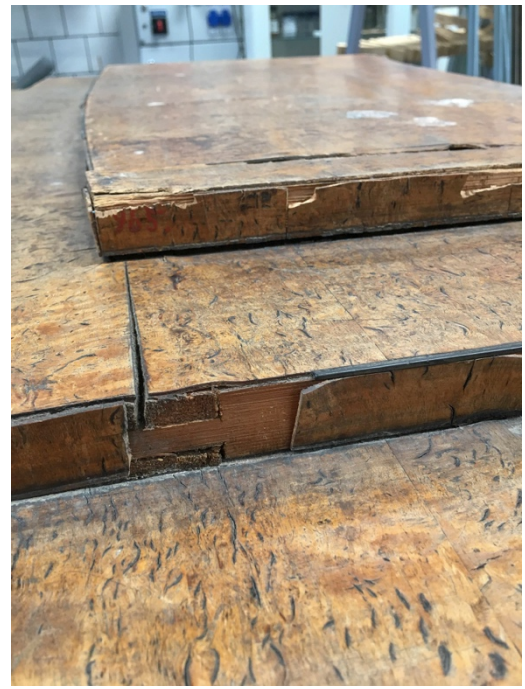
*Kuva 13. Kannen oikean sivun viiluvauriota.*

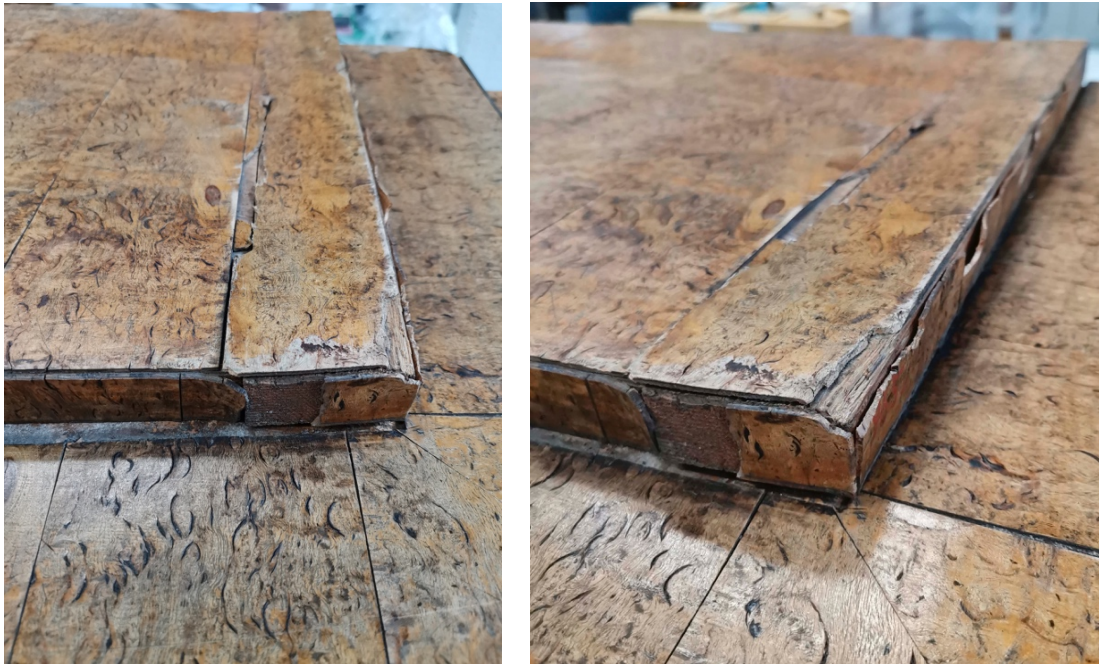
Porraskannen ylimmän kansitason rakenteelliset ongelmat ovat aiheuttaneet viilun rikkoutumisen kanteen syvyysuunnassa. Kannen viilu on paikoittain haljennut ja irronneet viilunosat ovat aikojen saatossa kadonneet. Halkeama ulottuu kannen reunalle, josta puun eläminen on rikkonut viilupinnan sekä pakottanut jäljellä olevan viilupinnan

muodottomaksi (kuva 14). Heikosti kiinni olevat viilut ovat myös haljenneet ja niistä irronneet osat ovat kadonneet.

*Kuva 14 a ja b: Ylimmän kansilevyn viiluvaurioita.*

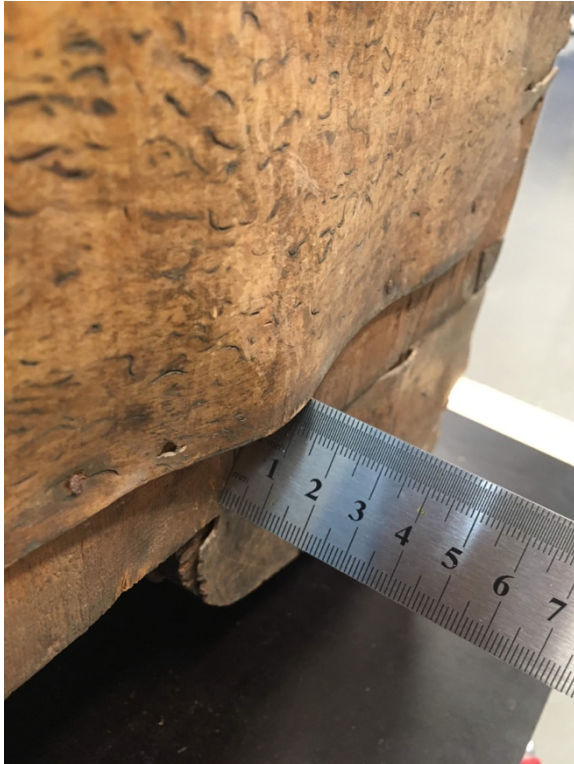
Viilupintaa on korjattu sen historian aikana rautanauloin, korjausajankohtaa ei kuitenkaan tiedetä. Yksittäisiä naulakorjauksia löytyy kauttaaltaan lipastosta, mutta sen oikealta sivulta naulakorjauksia löytyy useita. Naulat ovat vaurioittaneet viilupinnan ja lähes jokaisen naulanreiän ympärillä on naulan korroosiosta aiheutunutta tummentumaa. Viilupinnan rikkoutumisen lisäksi naulat ovat pitäneet viilua luonnottomassa asennossa ja estäneet sen luonnollisen elämisen. Tästä esimerkki löytyy lipaston oikeasta sivusta, jossa viilupinta on noussut naulojen välistä kuprulle ja irronnut sokkopuusta yli 10 mm (kuva 15).

*Kuva 15. Oikean sivun elänyt viilupinta.*

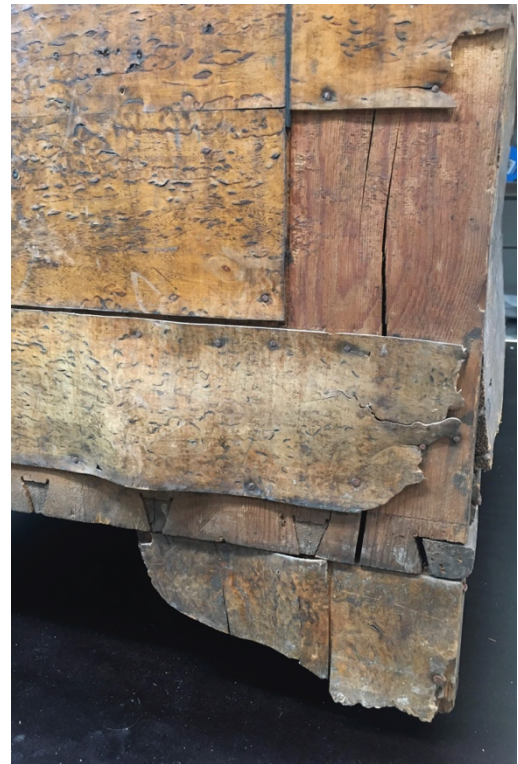
Lipaston oikea sivu on kärsinyt viiluvaurioista kannen lisäksi eniten (kuva 16). Oikean sivun alareunan viilupinta on välittömässä konservoinnin tarpeessa. Viilut ovat irti tai erittäin heikosti kiinni. Pohjaa kiertävä koristelista, irronneet viilunosat ja intarsiaupotetun peilikuvion alareunan eebenpuulista on kadonnut. Jalkojen viilupinta on erittäin heikosti kiinni ja irtoaa kosketuksesta. Viilut ovat eläneet muodottomiksi ja haljenneet reunoilta.

*Kuva 16. Oikean sivun viiluvaurioita.*

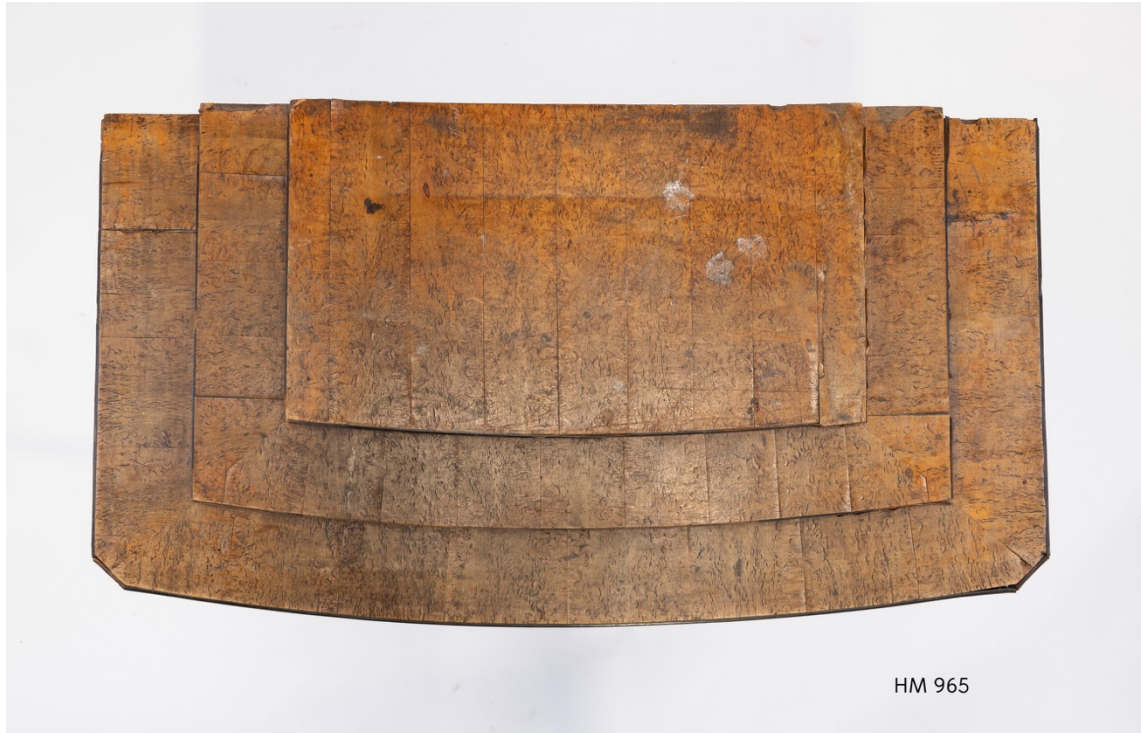
suurimman kulutuksen kohteena. Lakkapinnasta on jäljellä vain paikoittainen pieni kiilto. Kannen lakkapinta on kauttaaltaan likakerroksen peittämä. Olemattoman pintakäsittelyn vuoksi kannen puun syihin on pinttynyt likaa, joka vaikuttaa kannen värisävyyn. Kannesta löytyy naarmuja ja kolhuja, joista pintakäsittely puuttuu kokonaan. (Kuva 17.)

*Kuva 17. Kansi ennen konservointia.*

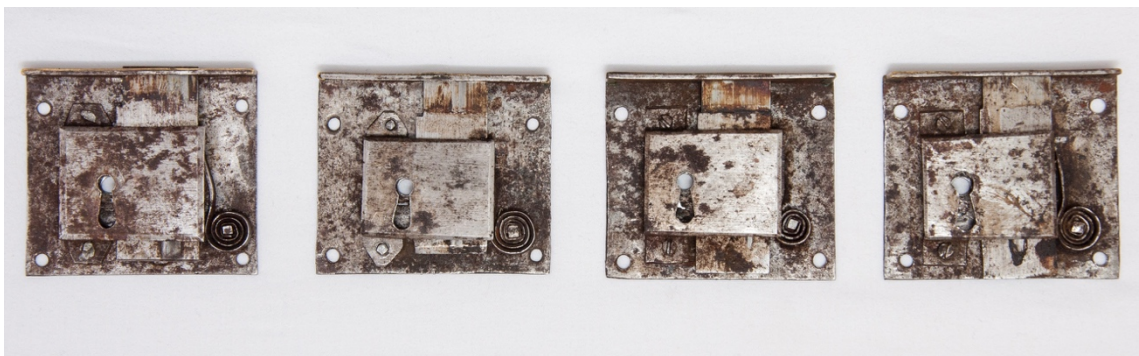
*Kuva 18. Lukot ennen konservointia.*

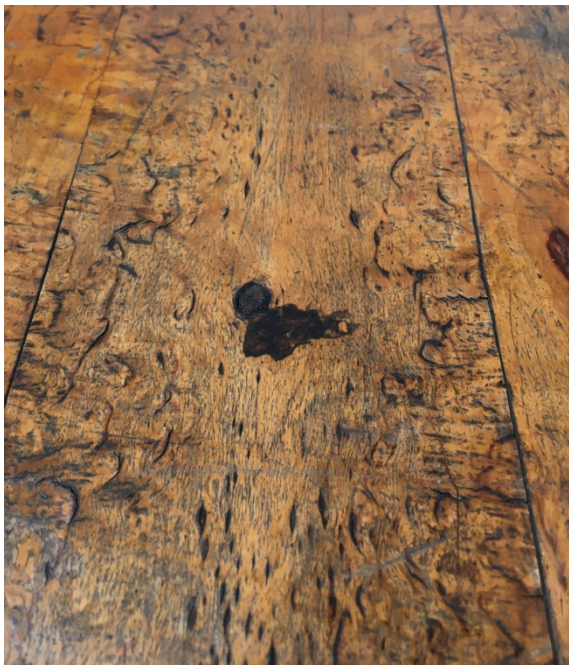
*Kuva 26. Kannen tumma tahra.*

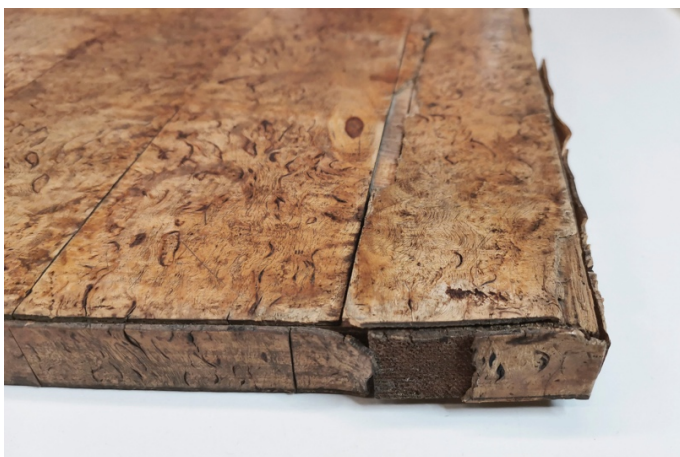
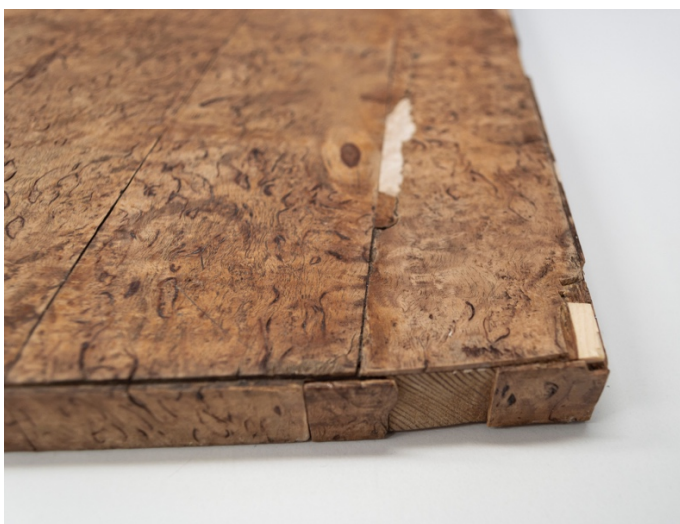
annettiin kuivua puristuksessa seuraavaan päivään. Oikeanpuoleisen puukehyksen eläminen vaikutti lipaston kanteen sekä esteettisesti että rakenteellisesti (kuva 31). Puukehys oli elänyt kannen etureunasta yli, mikä vaikutti viilupinnan takaisin kiinnittämiseen sekä kansilevyn paikalleen liimaamiseen. Kannen etureunasta yli elänyt puumateriaali päätettiin edellä mainituista syistä poistaa. Etureunassa heikosti kiinni olleet viilut irrotettiin lämpimällä vedellä skalpellin avulla. Puukehystä lyhennettiin japaninsahalla noin 3 mm, kannen etureunan tasoon niin, että kannen muodosta saatiin alkuperäistä vastaava. Kansilevyn oikeaan alanurkkaan tehtiin puupaikka haljenneen reunan tilalle, jotta uudet viilupaikat saadaan liimattua tasaiselle pinnalle. Puupaikka sekä sahausta varten irrotetut viilut kiinnitettiin takaisin jänisliimalla. (Kuva 32.) Kansi kiinnitettiin takaisin porraskannen päälle vasta viilupaikkojen valmistuttua. Viilupaikkojen sekä uuden eebenpuulistan kiinnittäminen kansilevyn reunoille koettiin helpommaksi kannen ollessa irti lipastosta.

*Kuva 31. Kansilevyn puukehyksen eläminen on rikkonut etureunan viilupinnan.*

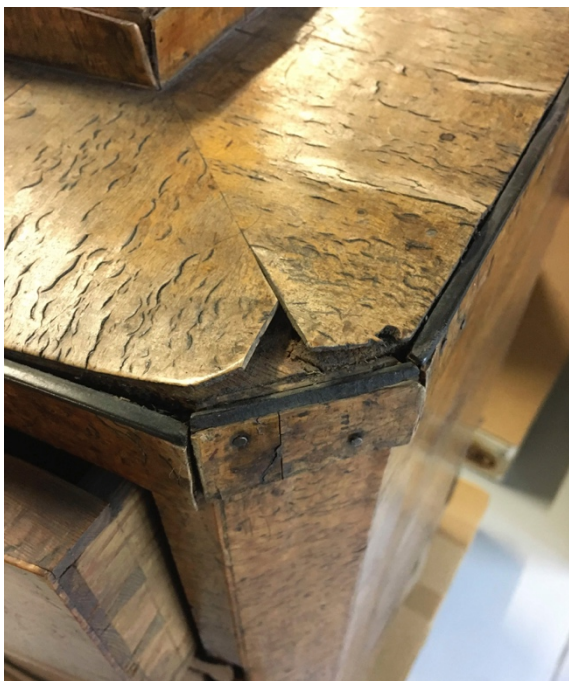
*Kuva 40. Oikea etukulma ennen viilujen kiinnitystä.*

Viilujen kiinnitys aloitettiin sokkopuussa paikallaan suoristettavista viiluista (kuva 40). Suoristetut viilut tuli kiinnittää sokkopuuhun heti suoristamisen jälkeen, jotta viilut eivät palaisi entiseen muotoonsa. Lämmin jänisliima ujutettiin siveltimellä viilun reunalta viilun ja sokkopuun väliin niin, että se levittyi tasaisesti liimattavalle alueelle. Liimatun kohdan päälle asetettiin Melinex® -polyesterikalvo. Kalvo estää viilun liimautumisen puristuskappaleeseen, mikäli viilun ja sokkopuun välissä on ylimääräistä liimaa, joka valuu viilunreunoilta puristuksen aikana. Melinex® -kalvon ja puristimen välissä käytettiin paikasta riippuen joko plexilasia tai puukappaletta. Liimattavan kohdan annettiin kuivua yön yli, ennen puristimien irrotusta. (Kuva 41.) Irronneiden sekä heikosti kiinni olevien viilujen ja sokkopuun väliin tehtiin paikoittain puusta rakenteellisia tukia kuten kuvasta 41 voidaan nähdä. Tukipaloja tarvittiin, kun viilun alla olevan sokkopuun pinta oli niin epätasainen tai rikkonainen, ettei viilua voinut liimata siihen suoraan.

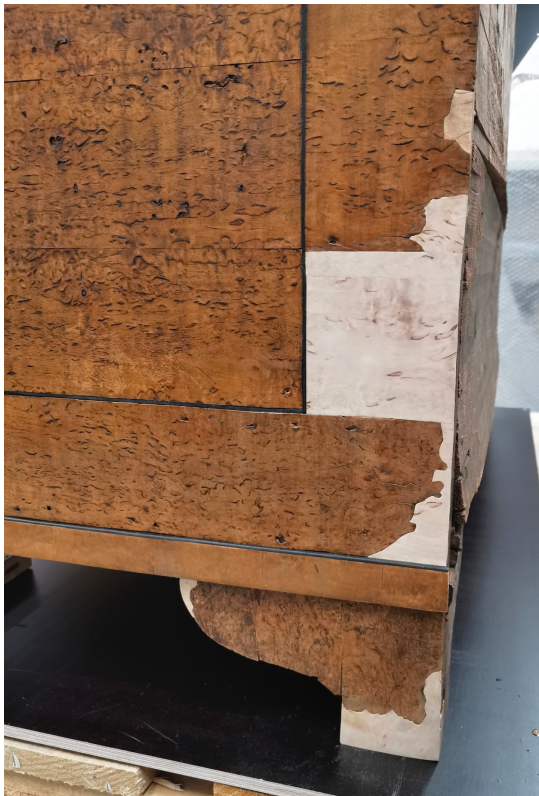
Lipaston oikean sivun viiluvauriot olivat huomattavat. Visakoivuviilu oli haljennut ja kadonnut paikoittain suurelta alueelta. Sivun viilupinnan suoristamisen, puhdistamisen ja listojen uusimisen jälkeen lisättiin viilupaikat, jotta viilupinnasta tulisi yhtenäinen. Viilutäydennykset tehtiin lipaston alkuperäisen syysuunnan mukaisesti. Sivun puutteelliset viilukohdat täydennettiin useammalla viilupaikalla, viilun leveyden sekä kiinnitettävyyden takia. Uuden visakoivuviilun leveys ei riittänyt kuvassa 47 näkyvän neliön muotoisen paikan täydentämiseen yhdellä viilupaikalla. Neliön muotoinen paikka sahattiin kahdesta viilukappaleesta ja kappaleiden väliset saumat viistettiin niin, että viilujen välille ei jäänyt näkyvää saumakohtaa. Sivun muut viilupaikat muotoiltiin vanhaa viilupintaa mukaillen ja liimattiin kiinni osissa, jotta pintaan saatiin kauttaaltaan mahdollisimman tasainen puristus.

*Kuva 47. Oikean sivun viilupaikat, koristelistasta on säilytetty.*

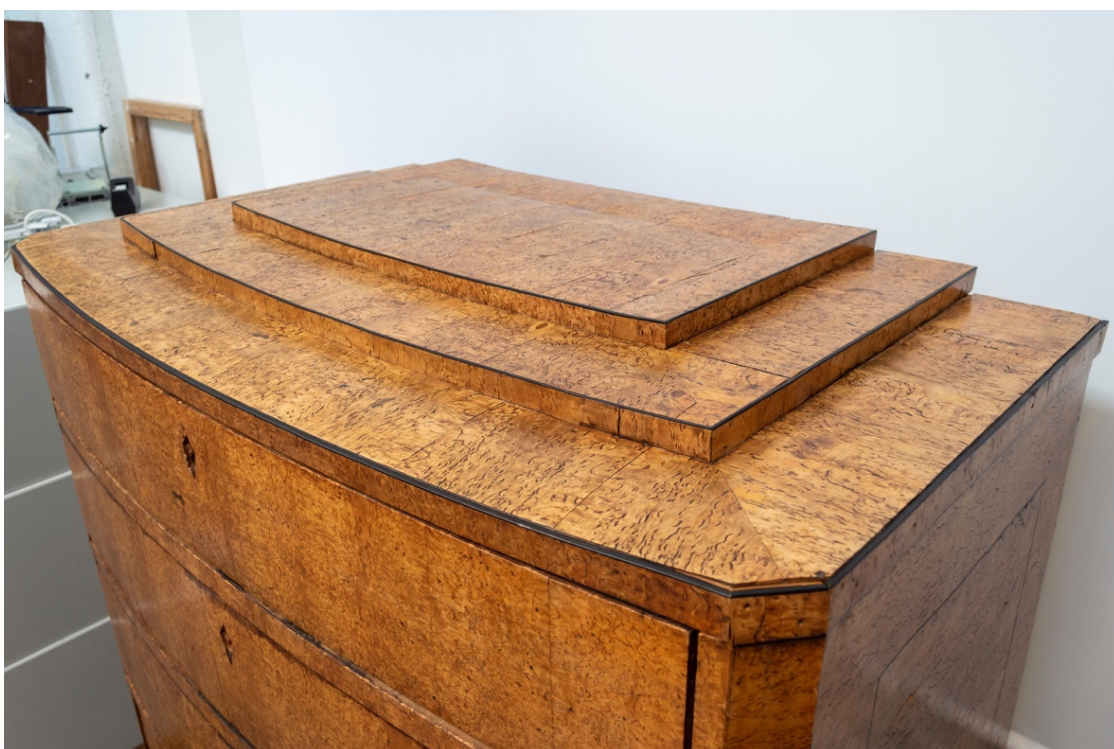
Porraskannen kahden alimman kansilevyn lakkapinta oli lähes olematon ja tästä syystä ylimmän kansilevyn paremmin säilynyt pinta poikkesi sävyltään muista kansilevyistä. Alemmat kansilevyt käsiteltiin ohuella kerroksella orange sävyistä sellakkaa, jotta porraskannen sävystä saatiin yhtenäinen. Ohuen kerroksen saamiseksi sellakka levitettiin puuvillakankaasta tehdyllä tullolla. Yksi sellakkakerros ei riittänyt yhtenäistämään porraskannen pintoja ja käsittely toistettiin, jonka avulla porraskannen sävyt yhtenäistyivät. Porraskannen kaikki kansilevyt käsiteltiin vielä kaksi kertaa kirkkaalla sellakalla, jotta sellakkapinnasta saatiin yhtenäinen muun lipaston kanssa. Porraskannen lakkapinnat pyyhittiin kevyesti p1500 hiomahuovalla, jotta kansien kiiltoaste vastaisi vanhaa sellakkapintaa. (Kuva 52.)

*Kuva 52. Lipaston kansi pintakäsittelyn jälkeen.*
