**PIHLAJAVEDEN VAIVAISUKON KON-  
SERVOINTI JA RESTAUROINTI**  
Historia- ja materiaalitutkimus

Opinnäytetyö  
Restaurointi

2020

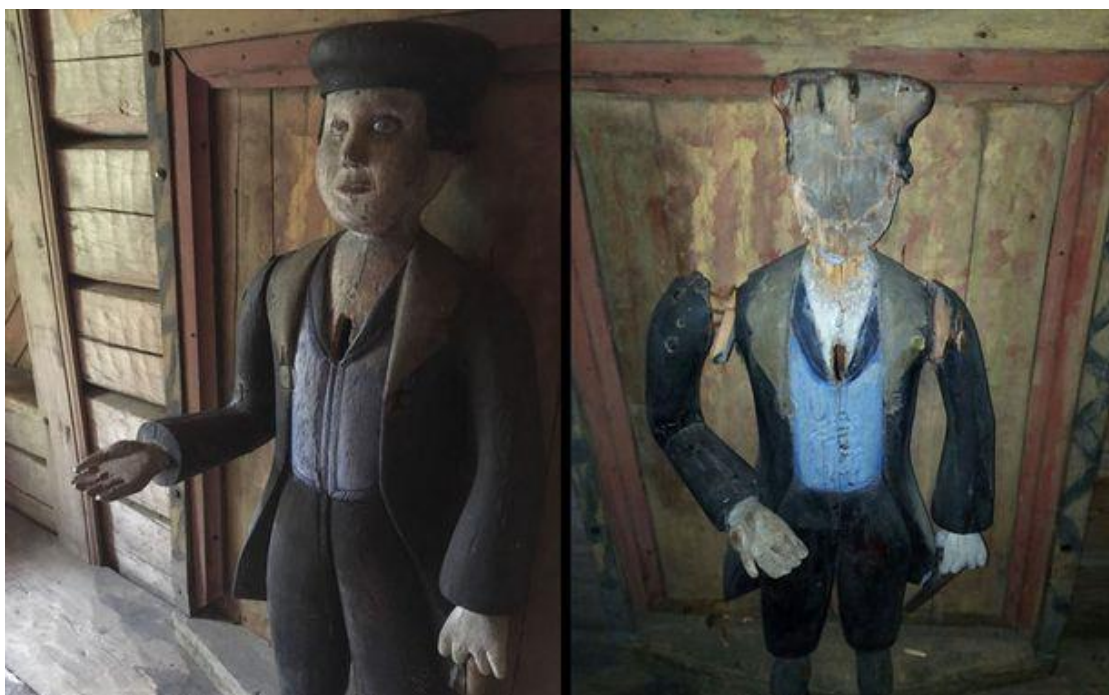
Kuva 6. Pihlajaveden erämaakirkon vaivaisukko ennen ja jälkeen tihutyön. (Iltalehti 2017)

Vuonna 2018 kesällä joukko ala-ikäisiä nuoria pahoinpitelivät rahantoivossa vaivaisukon kivellä rikkoen siltä kasvot, molemmat kädet ja jalkaterän. Juttu nousi julkisuuteen ja siitä tehtiin rikosilmoitus. Poliisi sai nuoret kiinni ja he työskentelevät seurakunnalle maksaakseen tihutyönsä. Asiasta uutisoi useampi media, kuten Yle ja Iltalehti, näin se saavutti julkisuuden. (Lewis 2019.) Kuvassa 5 on Keuruun seurakunnan ottamat kuvat vaivaisukosta ennen tihutyötä ja sen jälkeen.

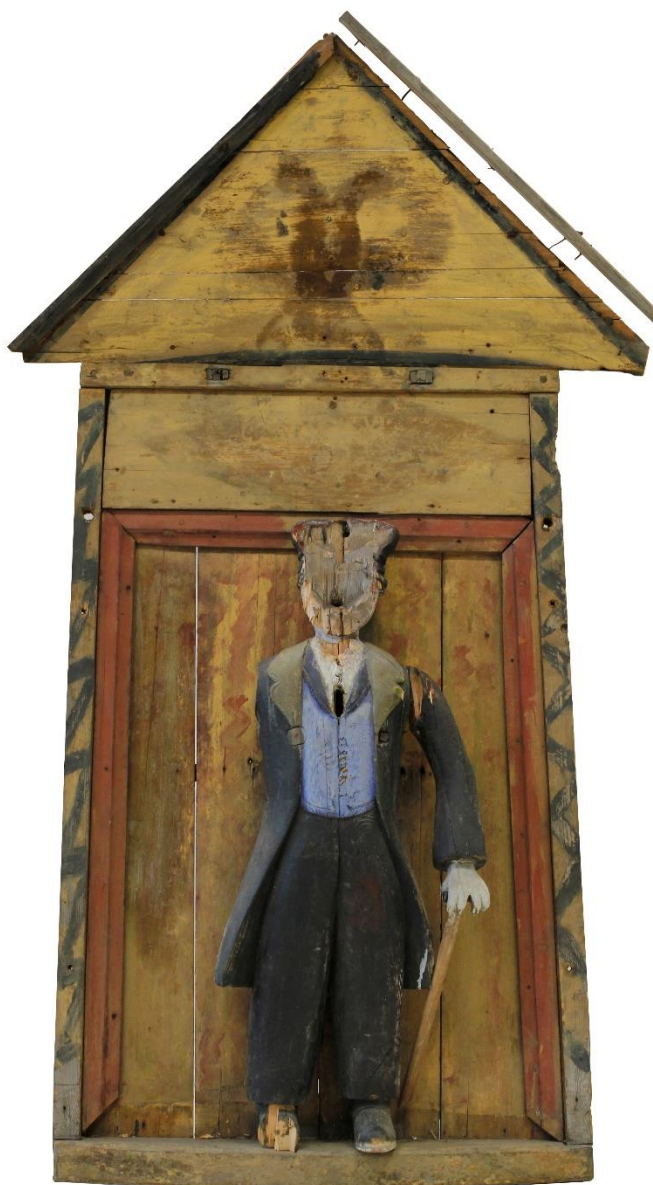
Kuva 7. Etukuvanto (Pihlainen 2019)

Kuvassa 7 on yleiskuva vaivaisukon kunnosta, jollaisena se saapui restauroitavaksi. Kuvaa on kuvanmuokkauksella lisätty muutoin irrallinen katos, kokonaiskuvan hahmottamiseksi. Kuvassa näkyy, että patsaalta on irrotettu kasvot, käsi ja toinen jalkaterä. Toinen käsi roikkuu naujojen varassa.

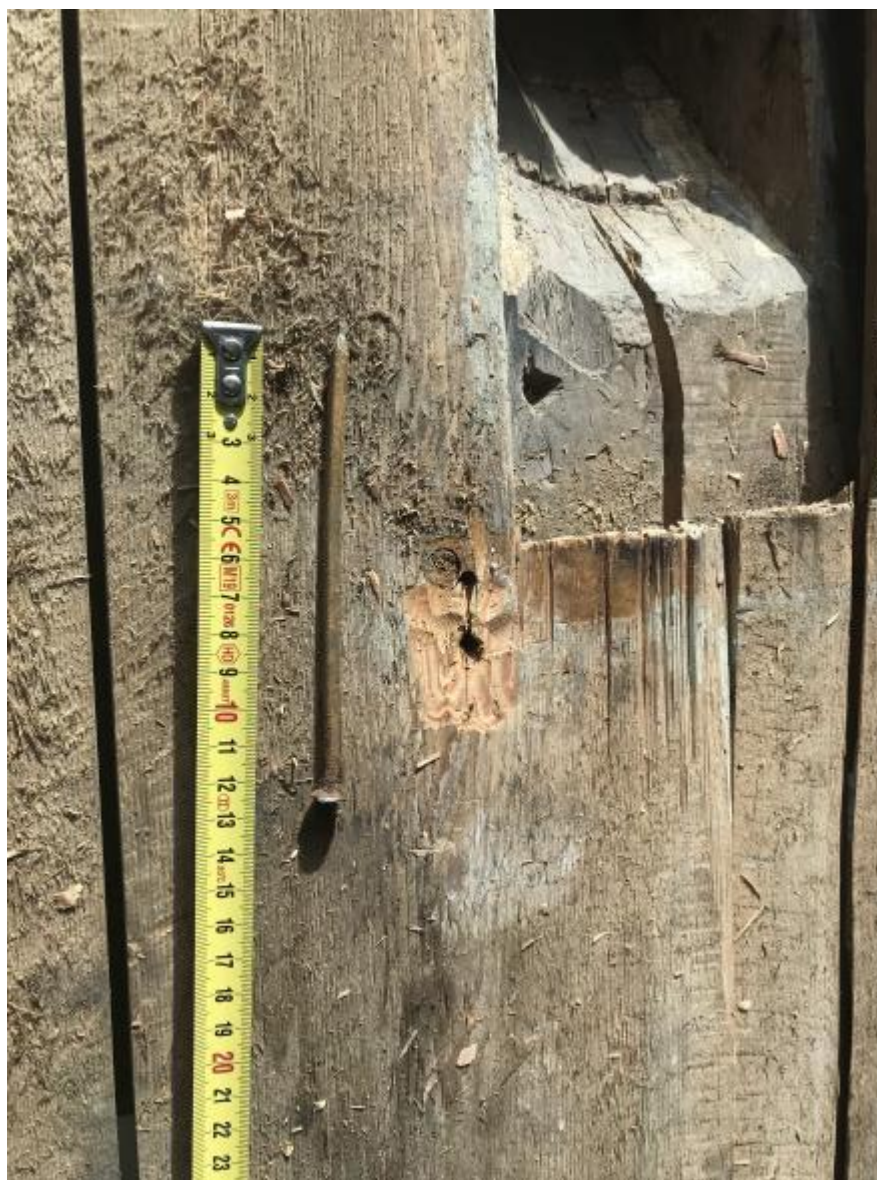
Kuva 9. Ukon taustaan kiinnittänyt naula (Pihlainen 2020)

Puuta halkaisseet kymmenet ruosteiset naulat poistettiin eri puolilta ukkoa.

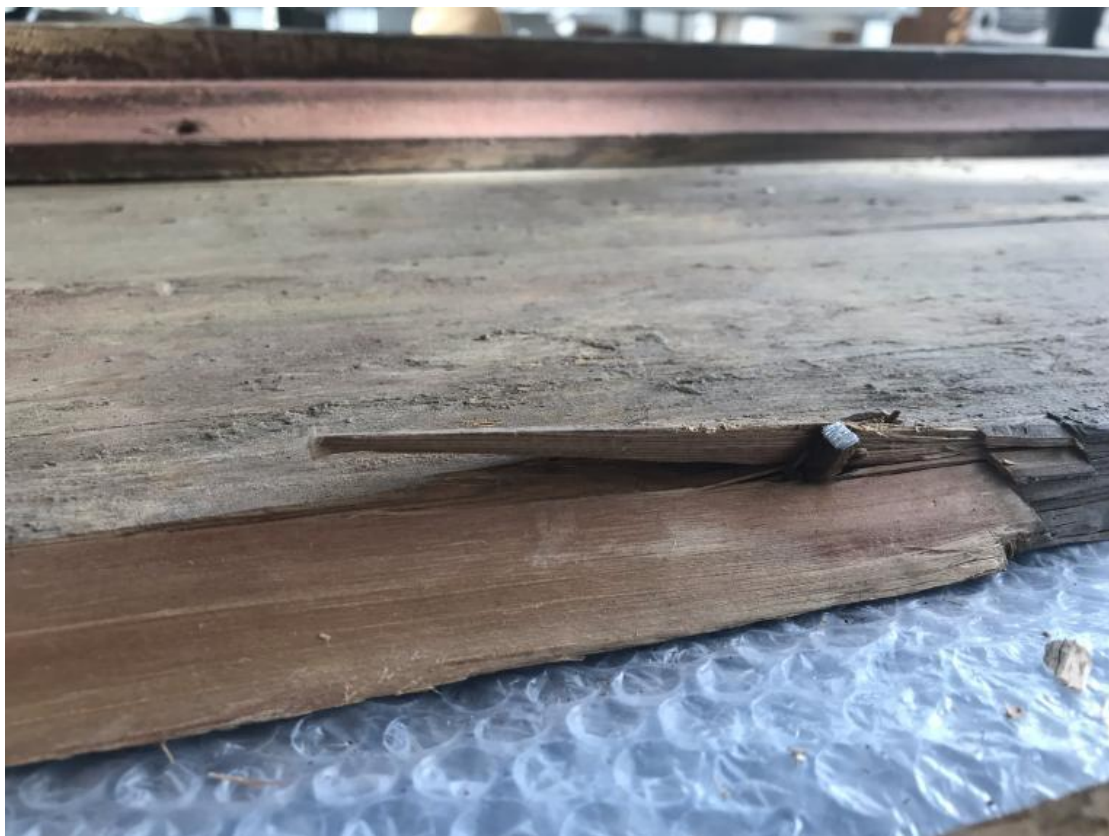
Kuva 10. Esimerkki siitä, miten iso naula on halkaissut puuta. (Pihlainen 2020)

Naulojen poistossa yritettiin käyttää vanerin palasia suojaamaan puuta työkalujen painaumilta, mutta varotoimista huolimatta joihinkin kohtiin tuli jälkiä väistämättä. Varsinkin patsaan takapuolelta poistettu 13 cm pitkä naula oli vaikeasti kiinni ja sen irrotustyö aiheutti painaumuksia puuhun sen ympärillä. Näkyvimmit lommot saatiin korjattua vesihauteella. Eri kokoisia ja ikäisiä nautoja poistettiin vartalosta yhteensä 5. Osa niistä oli repinyt puuta pahasti, niinkuin esimerkkikuvassa taustasta (kuva 10). Myös oikeasta kädestä jouduttiin poistamaan nautoja, joista suurimmat sijaitsivat olkapäässä. Ne olivat alkuperäisiä, joten ne säästetään.

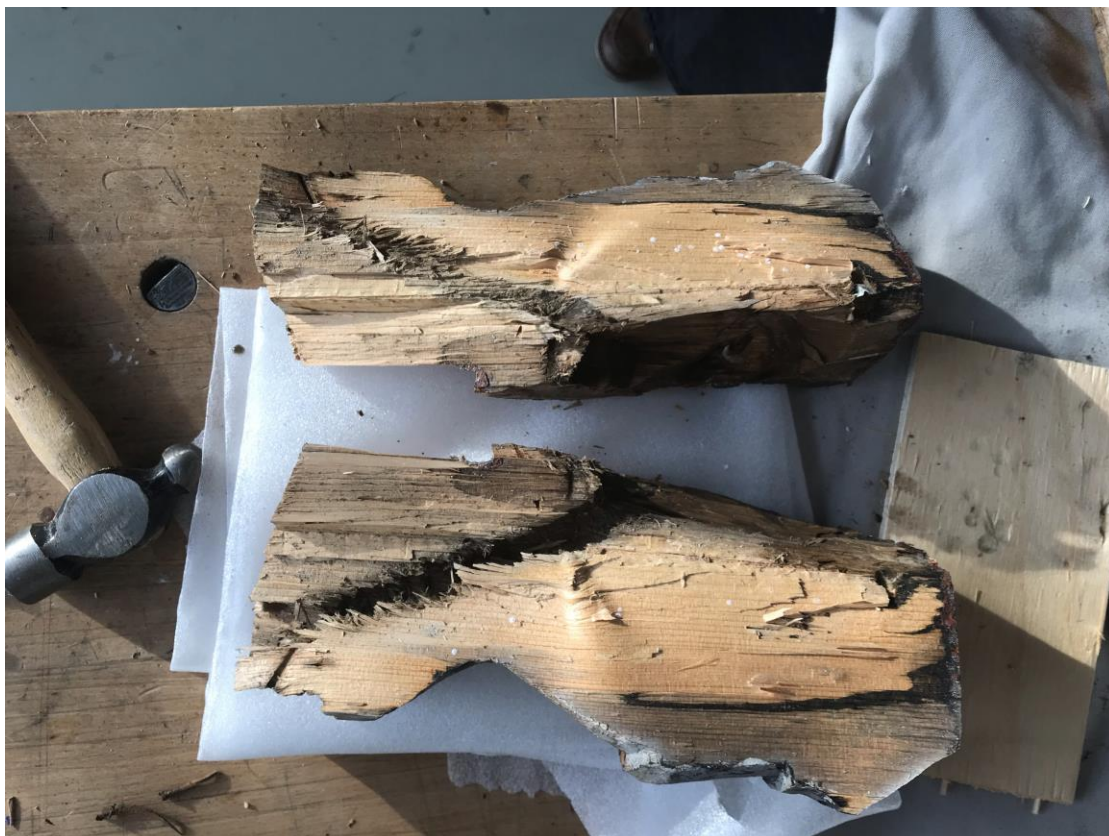
Kuva 11. Patsaan pään puolikkaat, joissa on näkyvissä rautalangan kulkureitti (Pihlainen 2020)

Osien yhteen liimaaminen aloitettiin pienimmistä paloista oikeassa kengässä. Liimana käytettiin 50 % jänisliimaa. Seuraavaksi liimaukseen pääsi pää ja kasvot. Molemmat olivat haljenneet kahtia. Niiden sisältä löytyi vanhan mekanismin jälkiä. Kaulan halki kulki puuhun jyrstetty ontto väylä, jota pitkin on kulkenut rautalanka, joka on yhdistänyt silmän tapit rinnan raha-aukkoon (Kuva 11). Päätelmä perustui kaulan takaa löytyneeseen rautalangan palasesta, joka oli kieputettu naulan ympärille.

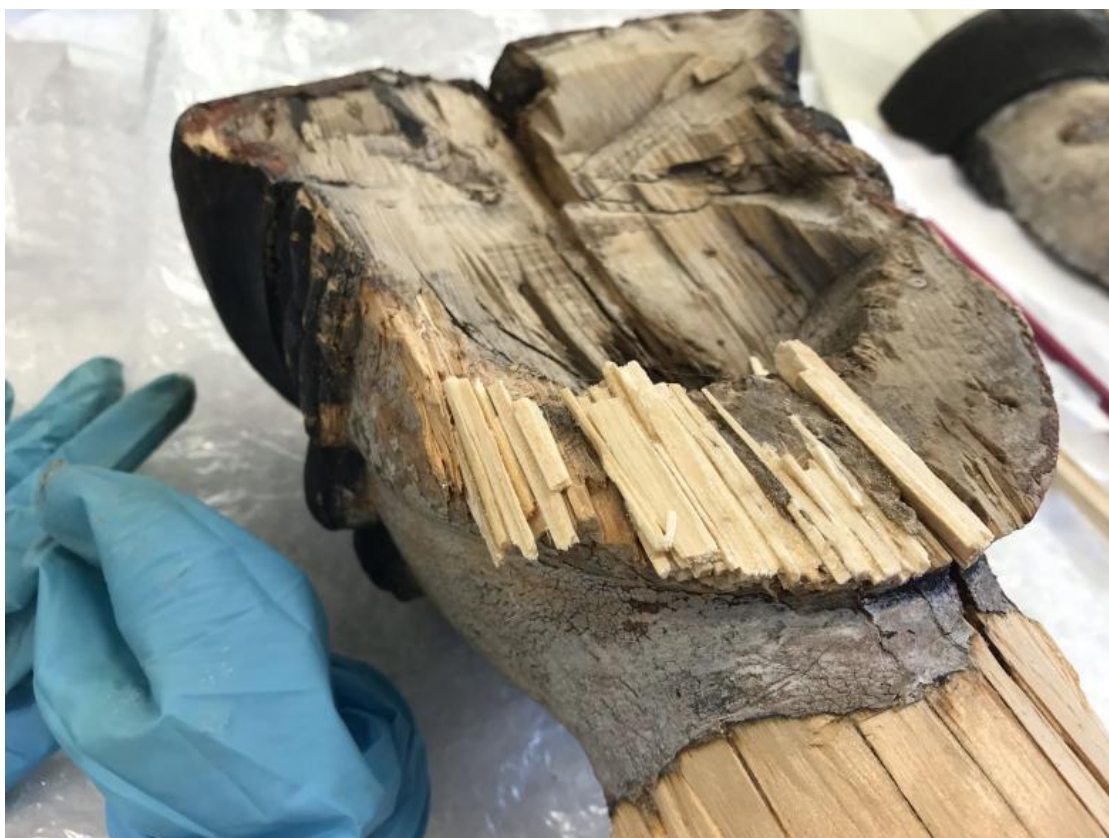
Kuva 12. Tikuista tehty paikka ennen veistämistä. (Pihlainen 2020)

Pään puolikkaiden onnistuneen liimauksen jälkeen, huomattiin, että ukon kasvot eivät sovi päähän omalle paikalleen. Kiven iskeytyessä puuhun, päästä leuan kohdalta oli repeytynyt paljon säleitä. Lisäksi molemmat posket oli lyöty lommoille. Mahdollisia paikkapaloja ei ollut mahdollista tehdä isoista palikoista ilman, että alkuperäistä materiaalia olisi jouduttu poistamaan. Tästä syystä sitä lähdettiin rakentamaan männystä veistetyistä tikuista ja jänisliimasta pieni pala kerrallaan. Samaan aikaan liimattiin myös tallella olevia irronneita palasia rinnasta jalasta ja päästä hatun kohdalta sekä oikea kenkä. Liiman kuivuttua tikkuinen leuka veistettiin sopivaan muotoon taltalla ja hiottiin.

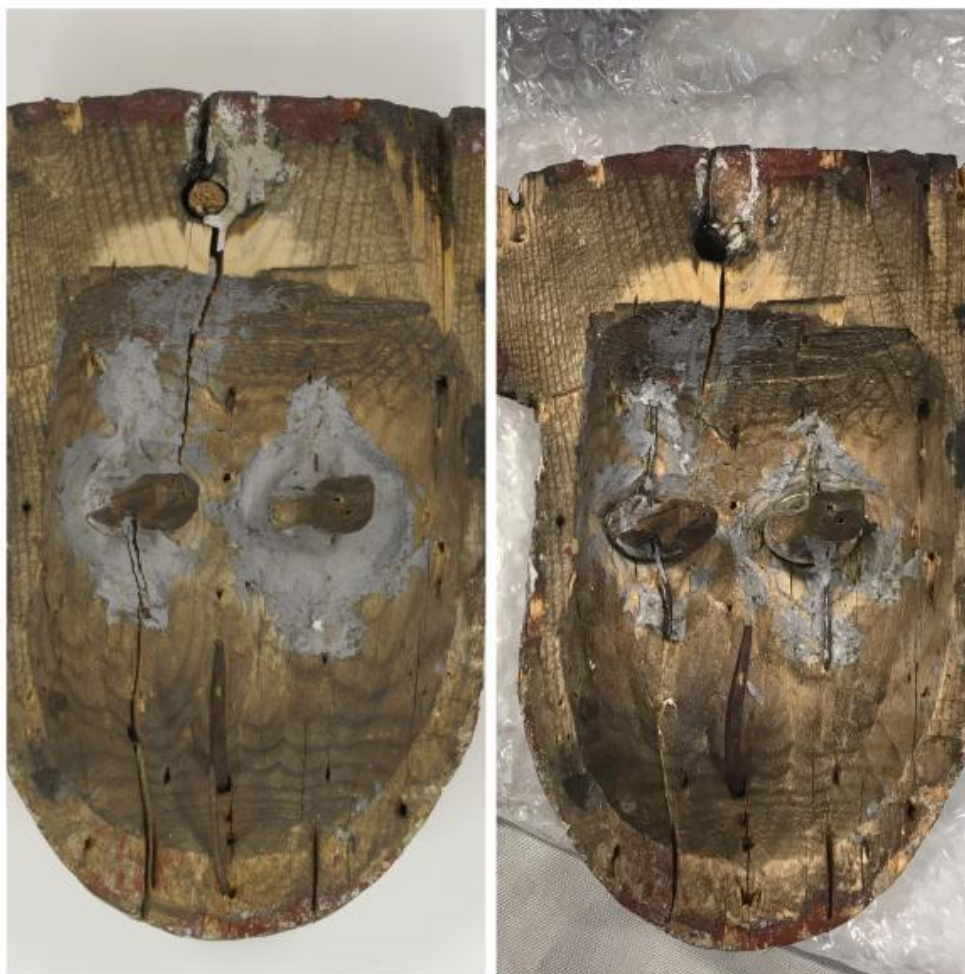
Silmiä ympäröivää kittiä poistettaessa huomattiin, että se murtuu helposti ja irttoa puusta jättämättä siihen jälkiä. Se saatiin murrettua asettamalla puukon terän haluttuun kohtaan ja lyömällä kahvaa varovaisesti vasaralla. Silmien tapit saatiin nyt liikkumaan vapaasti. Kitistä jäi kuitenkin jäämiä, joita ei saatu poistettua. (Kuva 13.)

Kuva 13. Silmäaukot ennen ja jälkeen kitin poiston (Pihlainen 2020)

Kitin alta paljastui paljon naulanreikiä mitkä ovat liittyneet rautalankamekanismiin. Huomattiin, että silmien tappeja pitävät paikoillaan rautalangan palaset joiden varassa silmät pystyvät vapaasti liikkumaan. Näiden uusien havaintojen pohjalta pystytään rakentamaan yksinkertainen mekanismi, jolla voi liikuttaa silmiä, sittenkin, kun kasvot on liimattu paikoilleen.

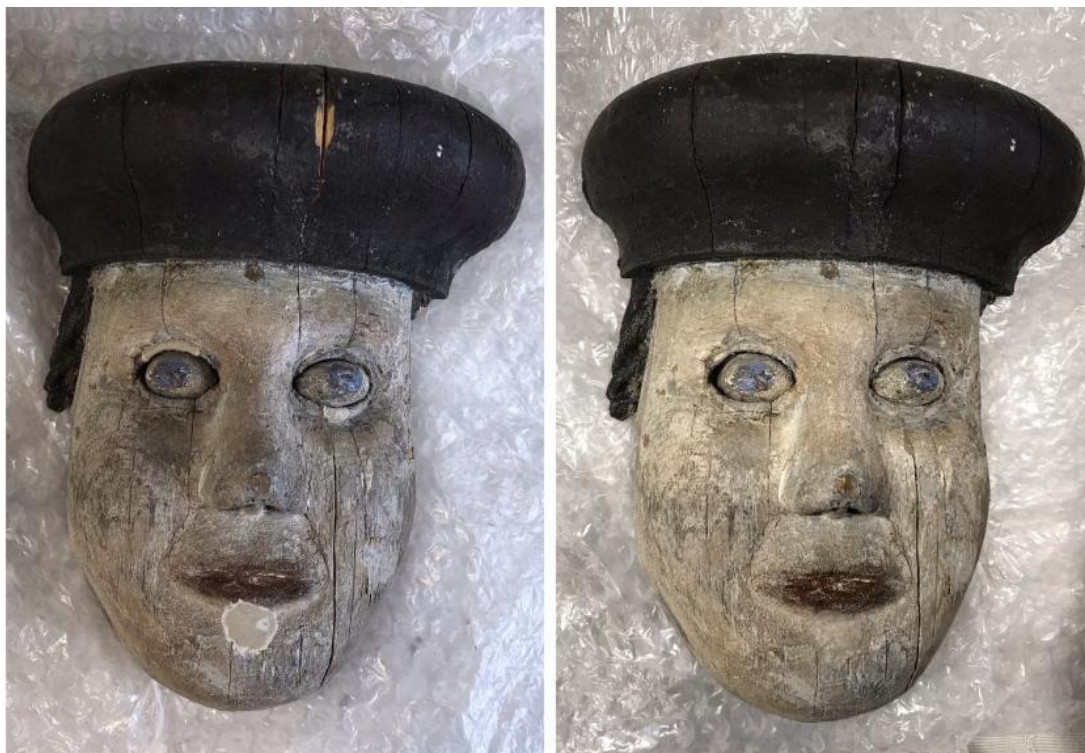
Kuva 14. Retusoidut kittipaikat (Pihlainen 2020)

Kohdat, mistä oli irronnut puuta tai maalia, paikattiin paperimassakitillä. Esimerkiksi kasvoista korjattiin kohta suun alapuolella, mistä maalia oli irronnut naulan poiston yrityksen yhteydessä. Kasvoista paikattiin myös luomia molempien silmien ympäriltä ja hatun etuosaa (kuva 14). Kaulan ja rinnan välinen rako oli isoin tähän asti tehty kittipaikka. Kitti ja sitä ympäröivä säileinen puu suojattiin ParaloidB – 72 – tolueeni -liuoksella ja retusoiitiin vesiväreillä. Retusoinnin jälkeen myös vesiväri suojattiin.

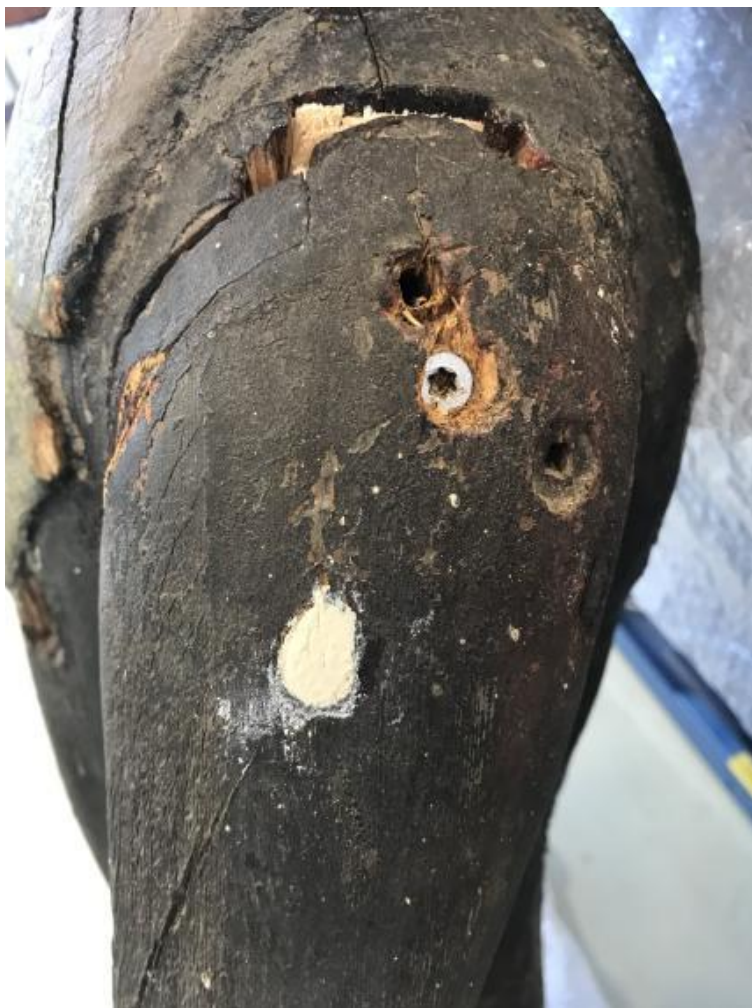
Kuva 15. Esimerkki paperimassakitillä piilotetusta ruuvista (Pihlainen 2020)

Kädet kiinnitettiin liimalla ja kahdella ruuvilla per käsi, jotka porattiin valmiisiin naulanreikiin. Liitokset eivät olleet täysin sopivia ja niitä jouduttiin ensin tasoittamaan taltalla ja liimauksen helpottamiseksi puuttuvaa puumateriaalia täydennettiin balsapuuliuskoilla. Balsapuu on pehmeää ja helposti muovattavaa eikä se juurikaan elä ajan kuluessa, verrattuna esimerkiksi mäntyyn. Ruuvien kannat, vanhat naulan rei'ät sekä olkapäihin jäävä rako peitettiin paperimassakitillä, jotka retusoititiin ja suojattiin. (Kuva 15.)

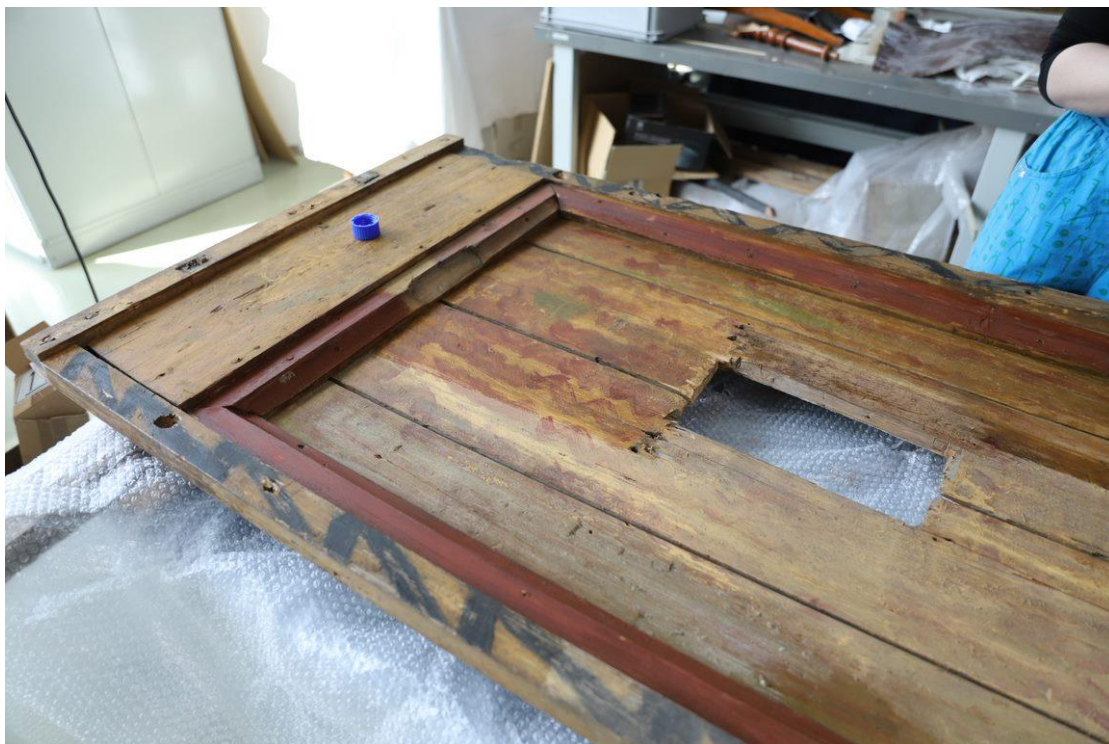
Taustan ja katoksen maalipinta oli liituuntunut pahasti, joten myös se käsiteltiin ParaloidB – 72 – tolueeni -liuoksella estämään maalin irtoamisen. Katoksesta jouduttiin poistamaan vielä useita nauloja ennen irronneiden listojen takaisin kiinnittämistä. Kiinnittämisessä käytettiin tällä kertaa alkuperäisiä vanhoja nauloja, sillä niiden alkuperäiset paikat olivat siistit eivätkä naulat olleet vahingoittaneet puuta.

Kuva 17. Taustan maalipinnan kiinnitys (Carlozzo 2020)

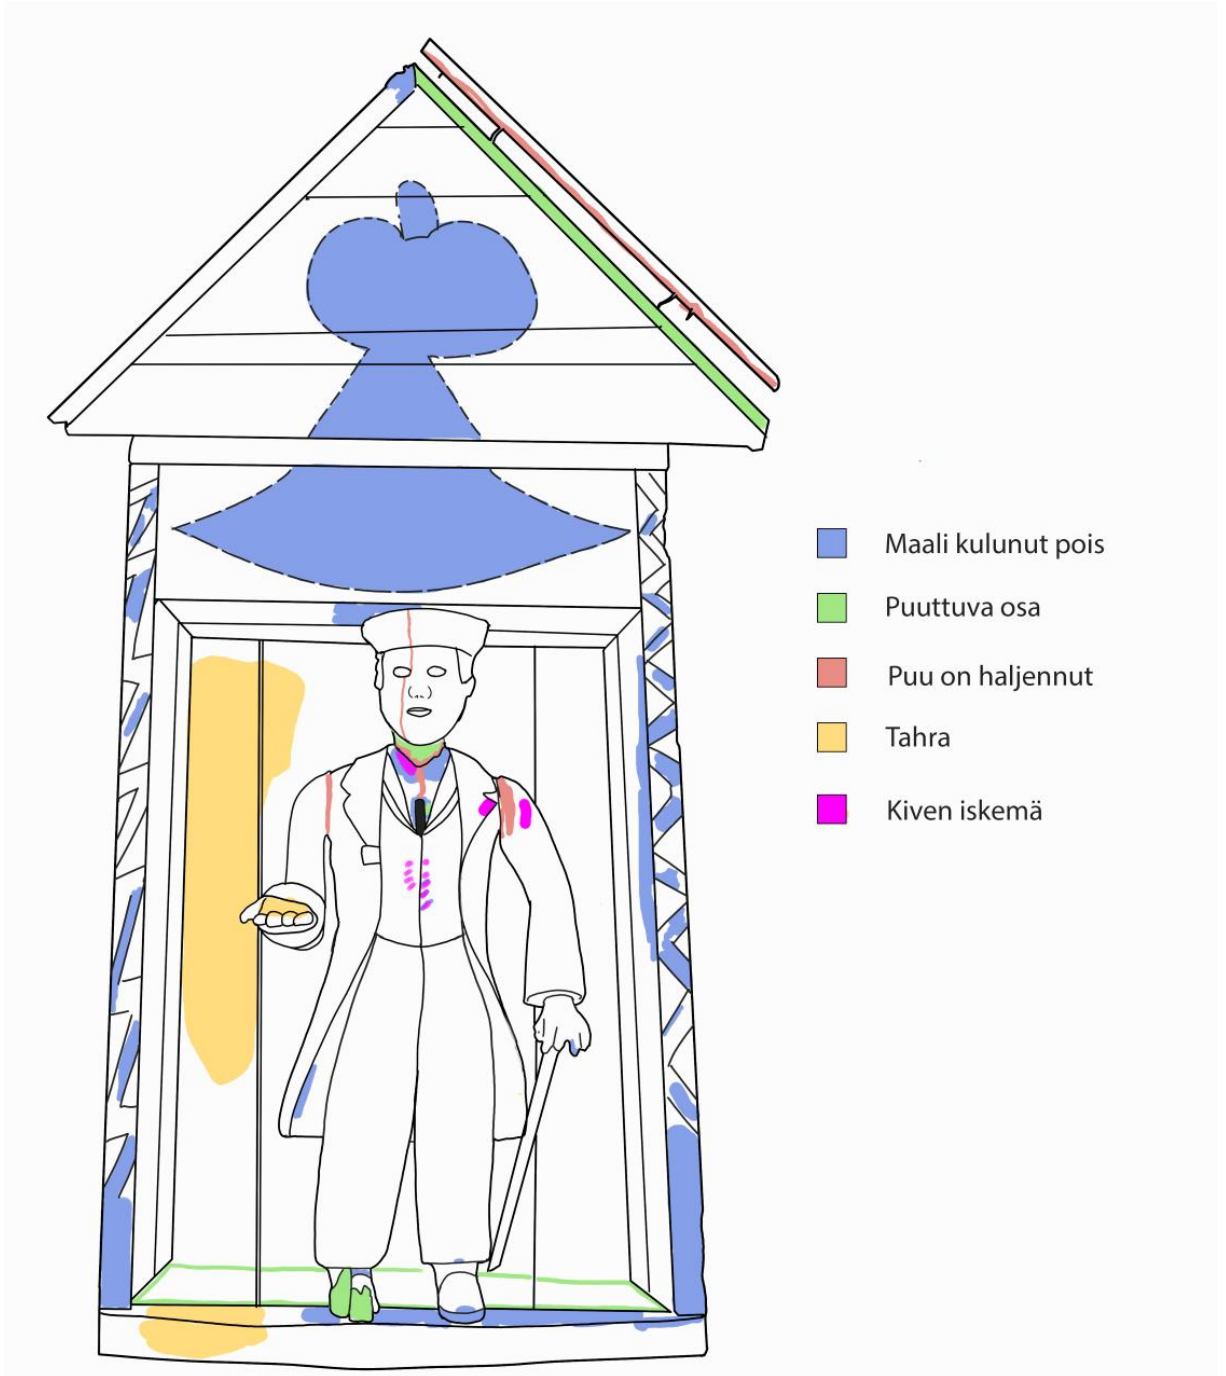
## Liite 2

Vaivaisukosta tehtiin vauriokartoituskuvat (liitteet 2, 3, 4). Patsaassa havaittiin useita eri tyyppisiä vaurioita, joista näkyvimmit johtuivat tuhotyöstä ja osa virheellisesti tehdyistä korjausyrityksistä.

Vaivaisukko vaurioitui pahasti, kun vuoden 2018 kesällä nuorisojoukko vandalisoi sitä kivellä hakkaamalla. Patsan kasvot, oikea käsi ja oikea jalkaterä ovat hakattu kokonaan irti. Vasenta kättä on yritetty repiä irti, mutta se roikkuu vielä kolmen naulan varassa. Ukolla on myös selässään iso halkeama. Puun halkeaminen johtuu todennäköisimmin ilmankosteuden ja -lämpötilavaihtelusta, jolle se on altistunut säilytysolosuhteista johtuen. Jotkin puuosat ovat halkeilleet myös patsaan siirtyessä sisätiloihin restaurointia varten. Osa vaurioista jää näkyviin, sillä vandalisointikin epämieluisuudestaan huolimatta on osa sen historiaa. Virheelliset aikaisemmin tehdyt työmenetelmät sen sijaan poistetaan mahdollisuuksien mukaan. Ne on usein tehty väärillä tekniikoilla tai sopimattomia materiaaleja käyttäen. Taustan ja katoksen maalipinta on kautaltaan kulunut tai haalistunut.

Ruosteiset nailat ovat vahingoittaneet ja repineet puuta. Suurin osa puuttuvista osista on tallessa lukuun ottamatta taustan alareunasta puuttuvaa listaa. Oletettavasti Ukon asento on muuttunut uuden rahalippaan ja kourun lisäämisen yhteydessä, mistä syystä sen kantapäät ovat siirtyneet hieman lähemmäksi takaseinää, eikä lista ole mahtunut siihen enää. Katoksen kattolaudat jouduttiin irrottamaan, kun tausta irrotettiin seinästä. Vauriokartoituskuvasa näkyy vain toinen kattolauta. (Liite 2.)
