Betonijulkisivujen ja -parvekkeiden kuntotutkimus

OPINNÄYTETYÖ
Toukokuu 2020

Rakennus- ja yhdyskuntatekniikan tutkinto-ohjelma
Kiinteistönpitotekniikka ja korjausrakentaminen

REPO ROOPE:
Condition Survey of Concrete Facades and Balconies

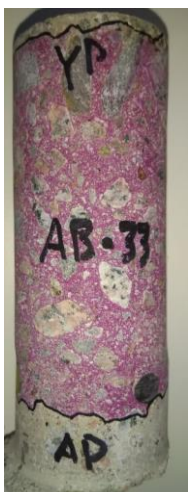
Kuva 1. Parvekelaatasta porattu betoninäyte, jossa voidaan havaita pitkälle edennyt alapinnan karbonatisoituminen värjäntymättömänä vyöhykkeenä.

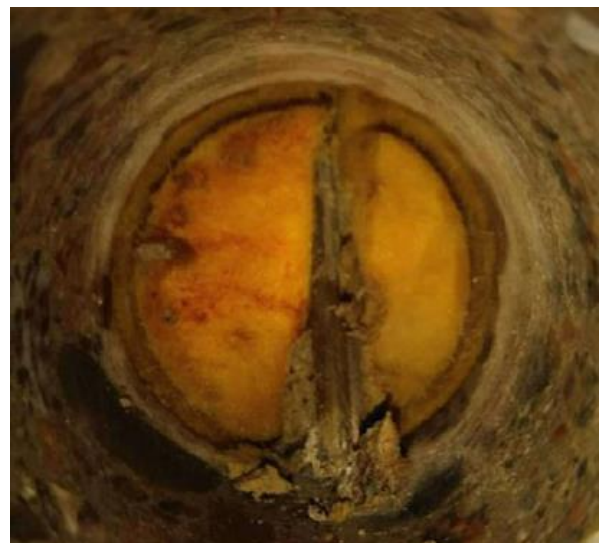
Kuva 5. Näytekohdan ansas.

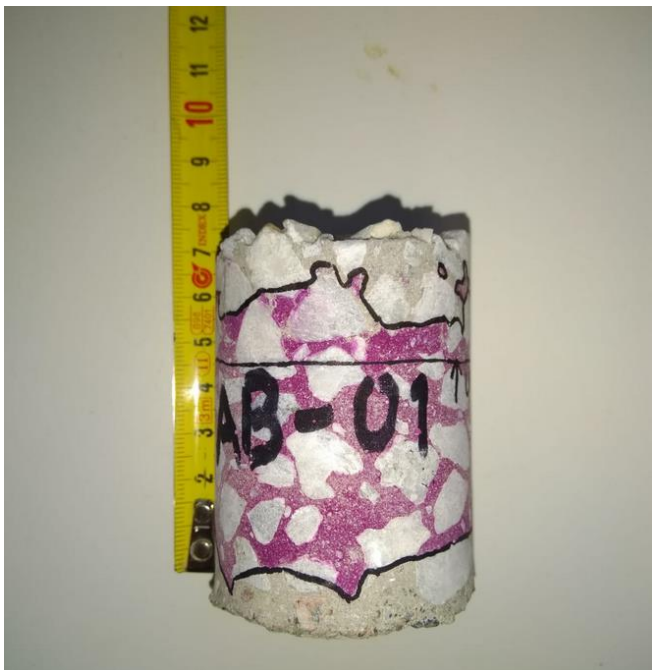
Kuva 6. Betonilieriönäyte, joka on käsitelty fenoliftaleiiniliuoksella.
