Rakennusperintökohteen korjauksen suunnittelu

Yli-Liinamaan talo, Ylihärmä

Opinnäytetyö

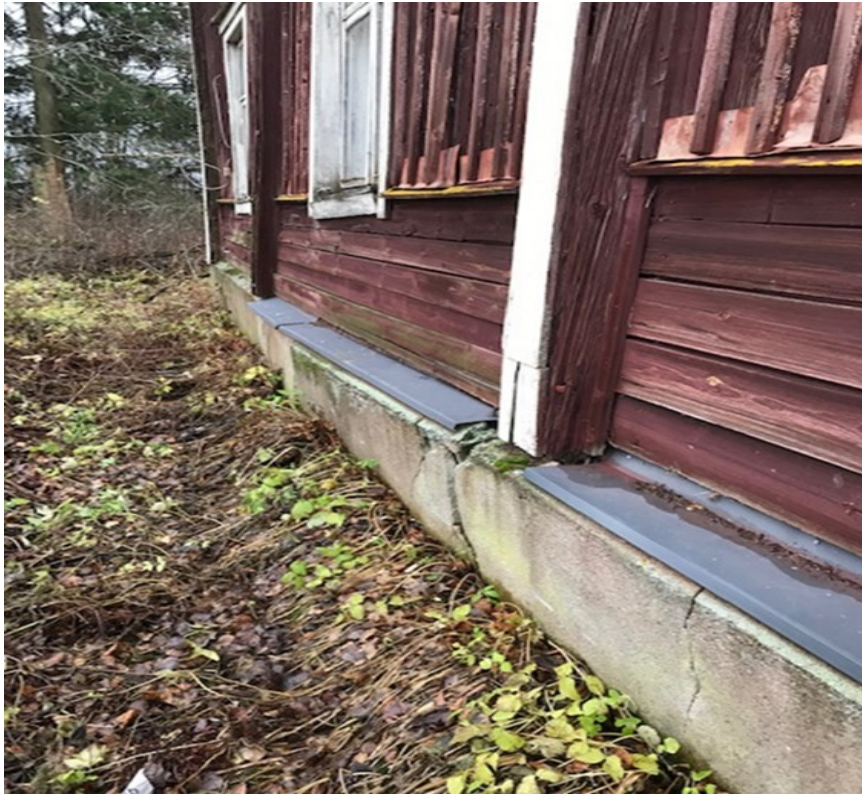
Pelkkakivet eli nurkkakivet vaikuttivat olevan painumattomia. Tätä tuki havainto siitä, ettei kattolinja ollut juurikaan painunut. Hirsiarinan olemassaolosta ei saatu havaintoja. Rakennus oli pääosin pysynyt korossaan, ja suuria kivijalan painautumisia ei ollut havaittavissa. Kuvassa 18. luonnonkivijalka päällystettynä betonivaipalla.

Kuva 18. Luonnonkiviperustuksen betonikuori sekä maatunutta kasvustoa.

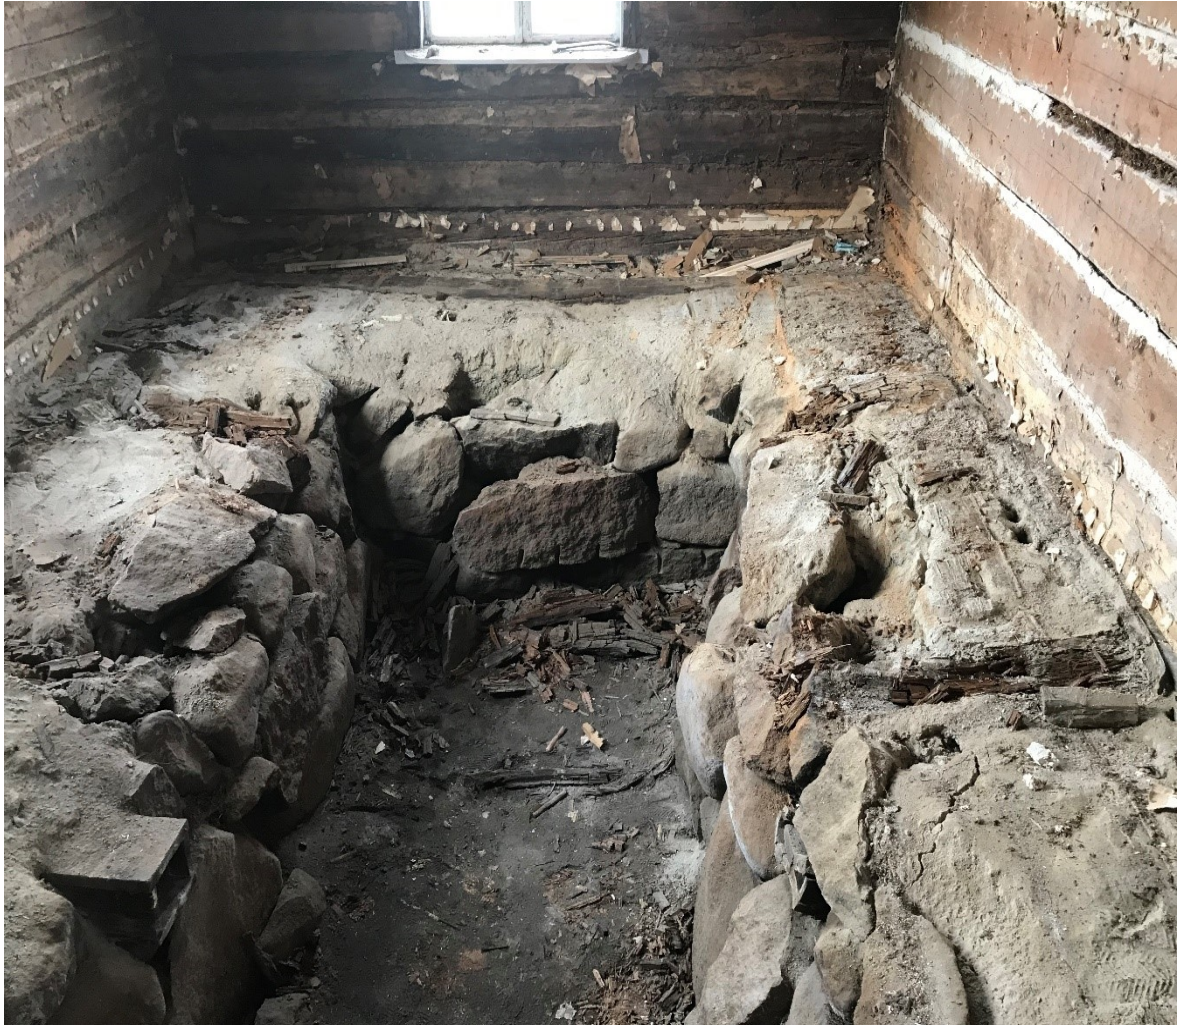
Rakennuksen itäpääty oli arviolta noin 5 senttimetriä alempana koillisnurkasta. Itäpäädyssä rakennuksen poikittaiseen sisähirsiseinään asti oli alkuperäinen multapenkkiperustus. Tämän osan perustus päästiin tarkastamaan lattialuukusta. Havaintojen mukaan kivipenkki oli kohtuullisen järjestelmällinen. Multapenkkirakenne oli täytetty kivillä ja hiekalla. Tuuletuskanavat, jotka oli valmistettu puusta, olivat lahonneet ja melkein tukossa. Maaperä oli multipenkkien ulkopuolella, siis keskellä märkää. Kauttaaltaan oli tilassa orgaanista lahonnutta ainesta poistetusta lahovaurioituneesta lattiarakenteesta. Kuvassa 19. nähdään maatunutta ainesta.

Kuva 19. Multapenkki lattioiden avaamisen jälkeen.

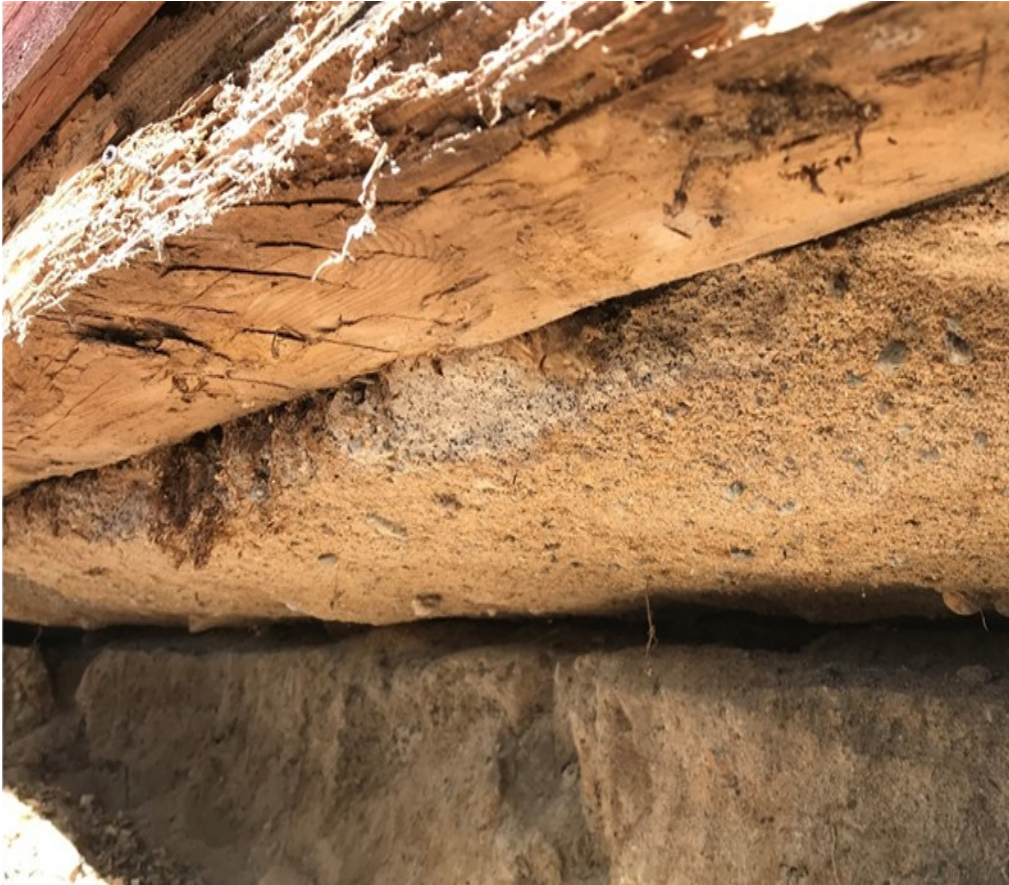
Rakennuksen eteläpäädyn tupaan ja keskellä olevaan kamariin on tehty 1970-luvulla lattiamuutostyö. Multapenkkien päälle on valettu niin sanottu roskavalu ja entisen ison tulisijan paikalle tehtyjen pesutilojen alueelle myös pintavalu. Tämä rakennuksen osa saneerataan suunnitelman mukaan toisessa vaiheessa. Multapenkin päälle valetun permannon yhteydessä on yleensä täytetty rakenteen keskiosa saatavilla olevalla hiekalla. Todennäköisesti lahovaurioita löydetään lattiaa avattaessa. Ulkopuolelta tarkasteltaessa sienivaurioita on ainakin hirren ulkopinnassa, joka on seinän vierustojen kasvuston vuoksi pysynyt kosteana. Tarkastelupaikassa hirren sisäpuoli tuntuu kuivalta ja vaurioitumattomalta. Todennäköisesti kuitenkin lahoa löytyy, koska valun ja puun kosketuspinta on altis ongelmille. Ulkopuolelta nähdyt lahovauriot kuvassa 20.

Kuva 20. Länsipäädyn alapohjan "roskavalu" 1970-luvulta.

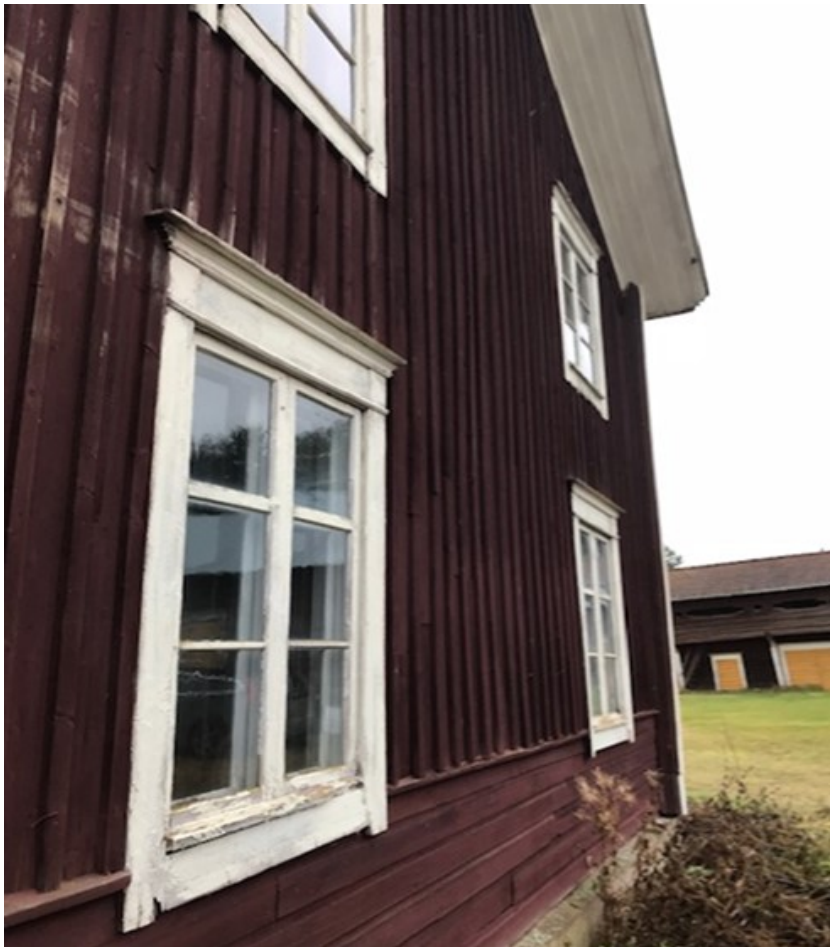
Kuva 21. Itäpäädyn pystyrimalaudoitus on hyvin säilynyt.

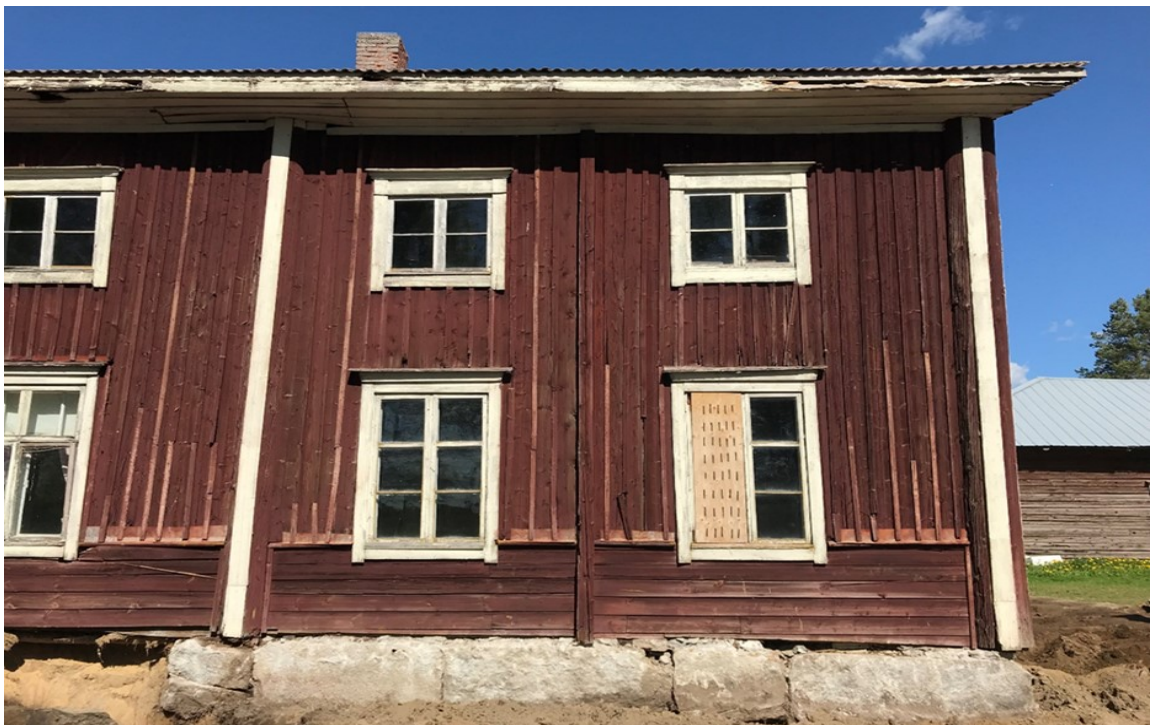
Kuva 22. Eteläsivun ulkoseinä oli täysin uusittavassa kunnossa.

Paneelilaudoitus oli kauttaaltaan huonokuntoinen. Katkaisun kohdalla on ollut osin lauta tippalautana, josta osa oli jälkeempään korvattu pellityksellä. Tästä huolimatta pystyrimaseinän valuedet ovat vaurioittaneet alaosan paneelilaudoituksen kauttaaltaan.

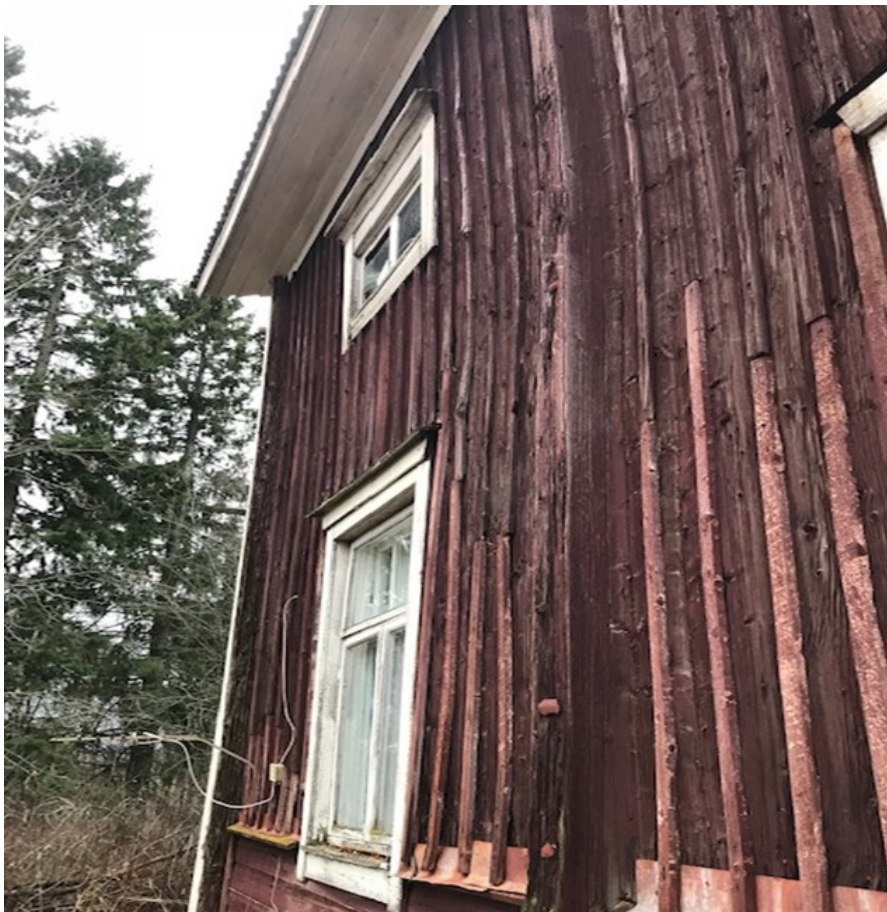
Kuva 24. Uusittava täkkihirsi eteläseinustalla.

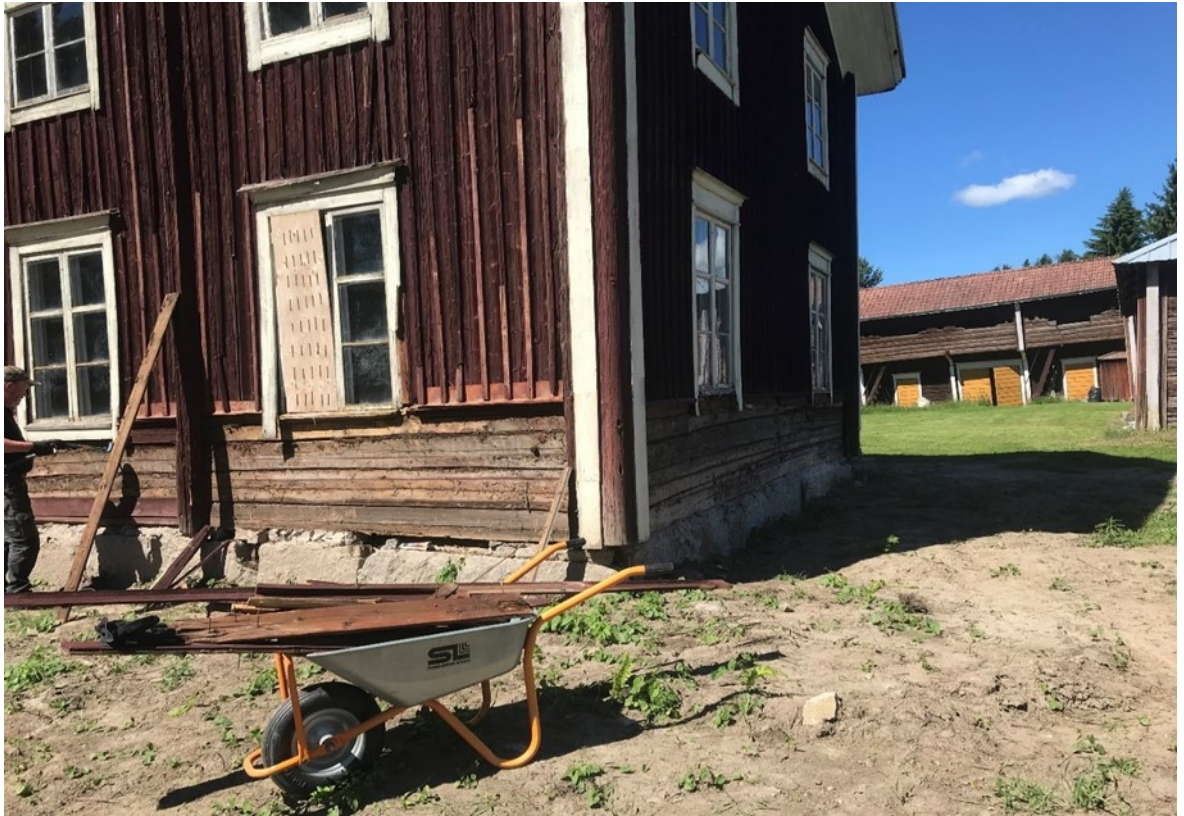
Kuva 27. Hirsirunko arvioitavana.

Hirsirungonkorjaukset arvioitiin silmämääräisesti ja mekaanisesti eri työkaluin etsien heikkoja kohtia. Pohjoispuolen ikkunoiden alapuolella oli erityisesti lahovaurioita johtuen laudoituksen alla olevasta kosteusmäärästä. Kaikkiällä ikkunoiden alla hirsirungossa on vaurioita toimimattomien ikkunoiden tippalautoitusten vuoksi.

Perustuksen ja maaperän kosteuden vuoksi itäpäädyssä alaosan hirsissä oli huomattavia lahovaurioita, ja ne olivat silmämääräisesti vaurioita tutkittaessa ruskolahottajia, jotka kuuluvat lahottajasieniin. Ruskolahottajat haukkaavat etenkin selluloosaa ja jättävät jälkeensä ruskeaa ligniinipitoista puuta. Ruskolahottajat suosivat havupuuta, joten meidän rakennuslahottajamme kuuluvat tähän ryhmää. Ruskolahottajien tuhoa sanotaan kutistumis- eli korroosilahoksi (latinaksi corrodo = syövyttää). Koska siinä katoaa pitkittäislujuutta antava selluloosa, puu kutistuu ja katkeilee pieniksi ruskeiksi muruiksi (Kaila. 1997, 304).

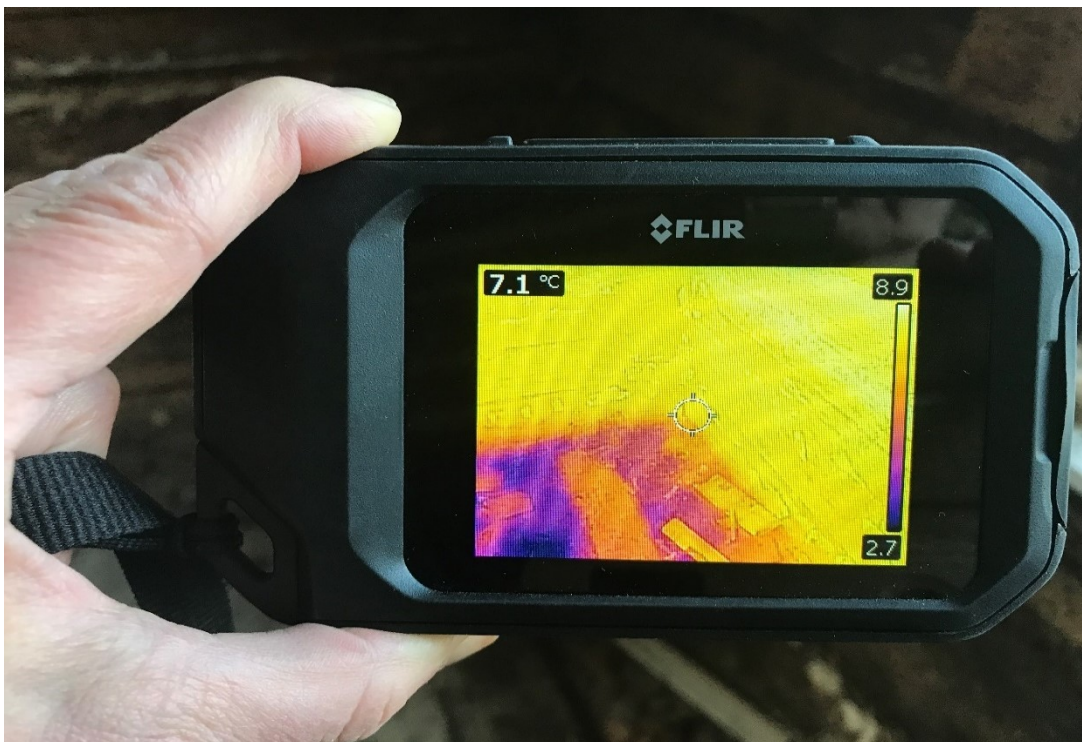
Kohteessa arvioitiin hirsirunkoa silmämääräisesti ja mekaanisesti. Tämän lisäksi kuvattiin Itäpäädyn hirsiseinät sisältä lämpökameralla, joka heijastaa kostean puun alemman lämpötilaan perustuen. Kuvassa 28. lämpökameran näyttöä.

Kuva 28. Lämpökameralla tutkittiin hirsistä ja niskoista, mitkä ovat kosteita, ja etsittiin multipenkin kosteimmat alueet.

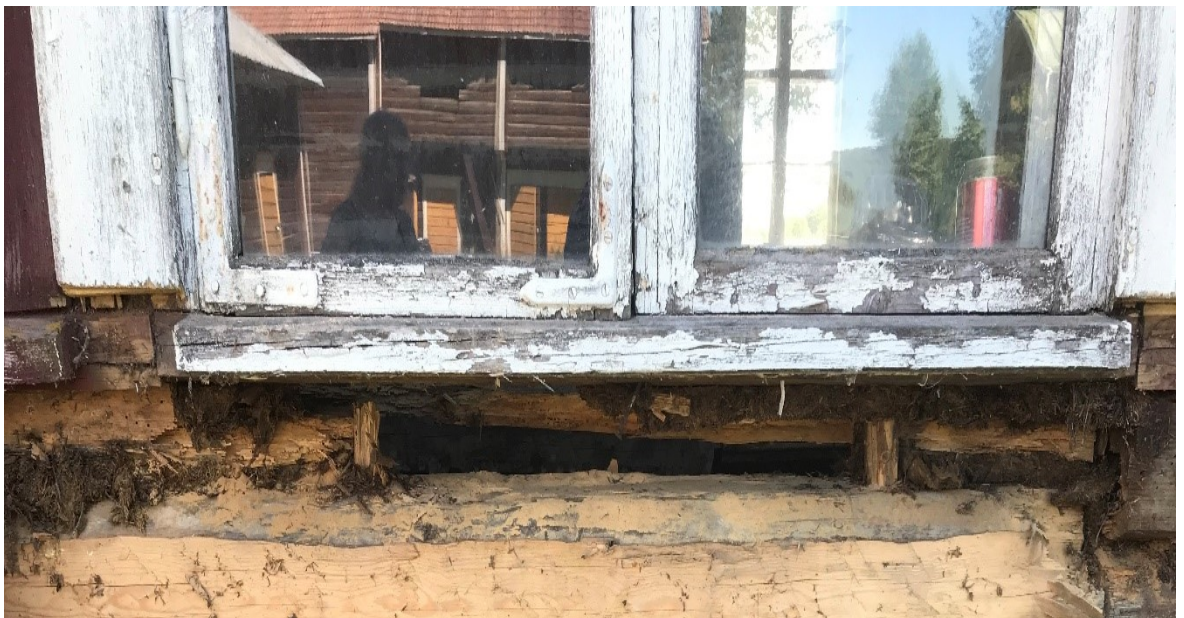
Ikkunoiden tippalaudat olivat puiset ja kauttaaltaan lahonneet siten, että ne olivat juoksuttaneet vettä ulkolaudoituksen ja hirren väliin ja aiheuttaneet lahoa sekä ulkolaudoitukseen että hirsirunkoon. Kuvassa 29. ikkunan alla täysin lahonnut hirsi.

Kuva 29. Hirsirunkoon syntyneitä vaurioita ikkunan alla.

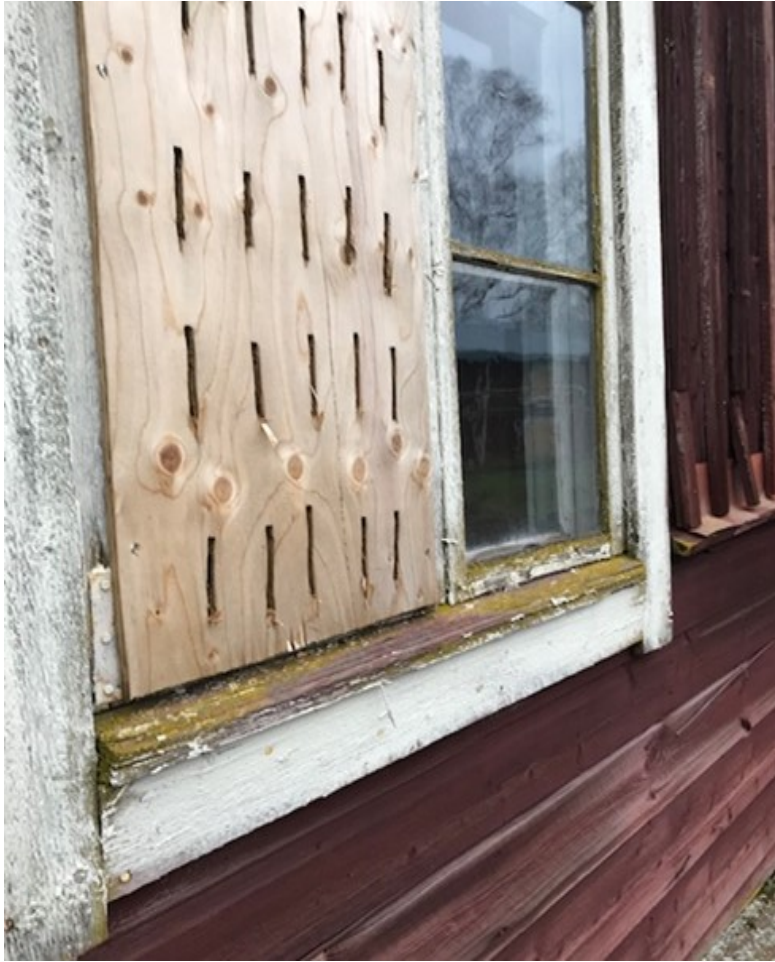
Kuva 30. Huonokuntoiset ikkunapuitteet, vuorilaudat sekä tippalauta.

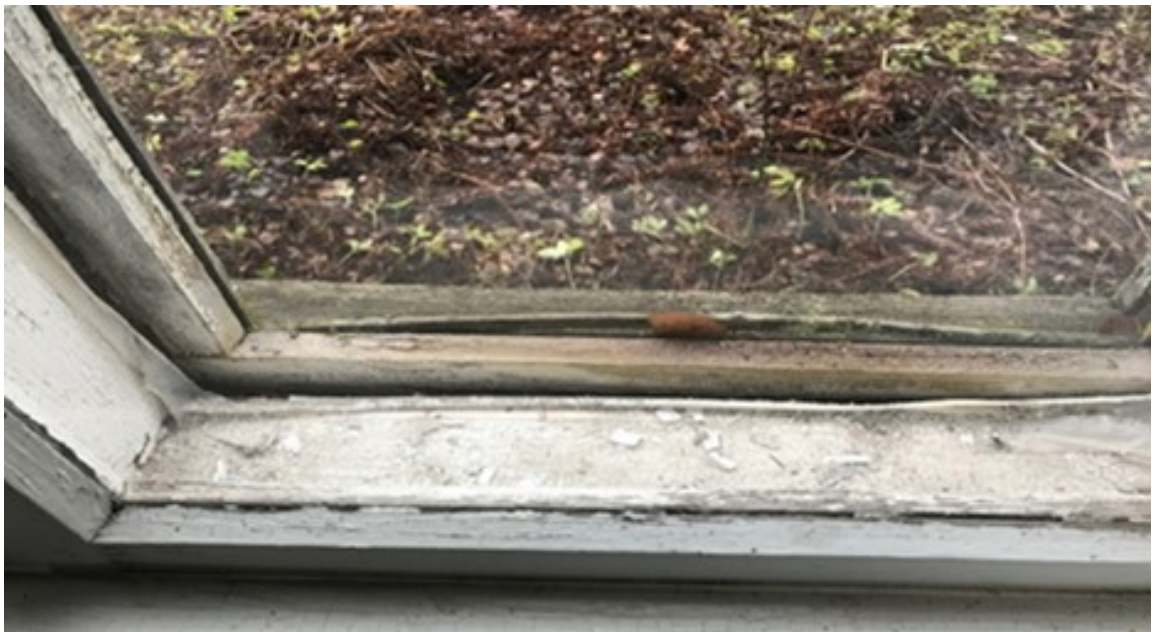
Kuva 31. Esimerkki uudempien T-puiteikkunoiden huonokuntoisesta alapuitteesta.

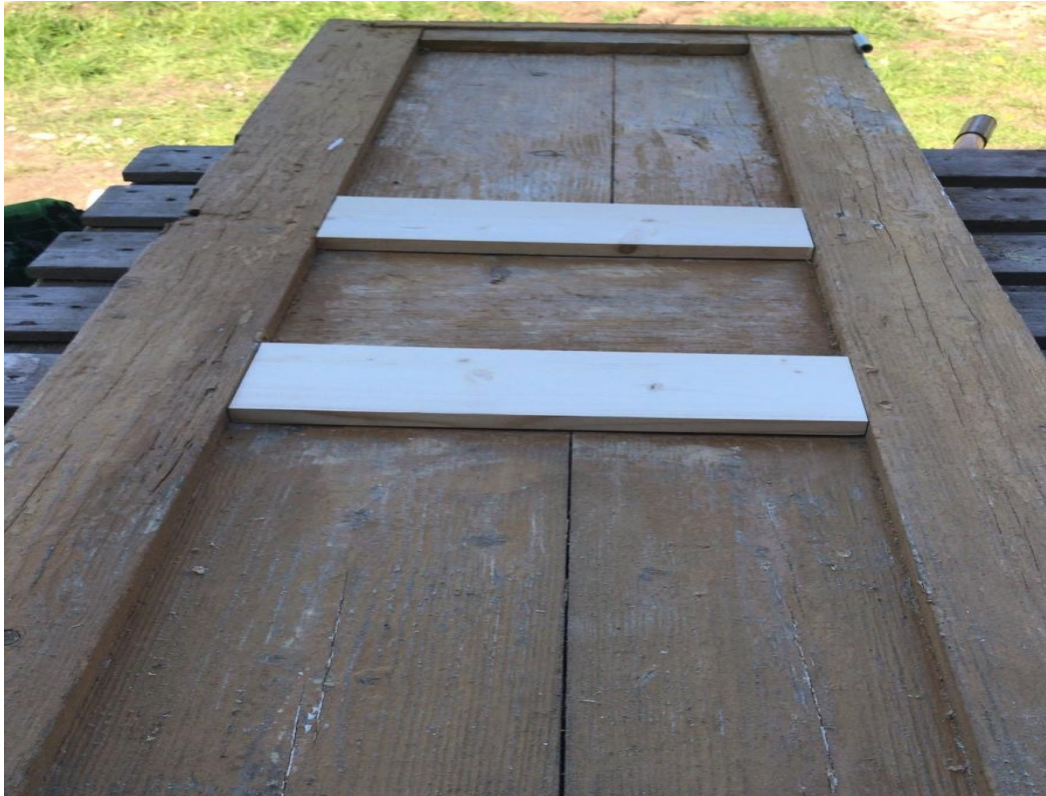
Kuva 34. Vanhat ulko-ovet jouduttiin korjaamaan osittain, että rakenne säilyy ehjänä.

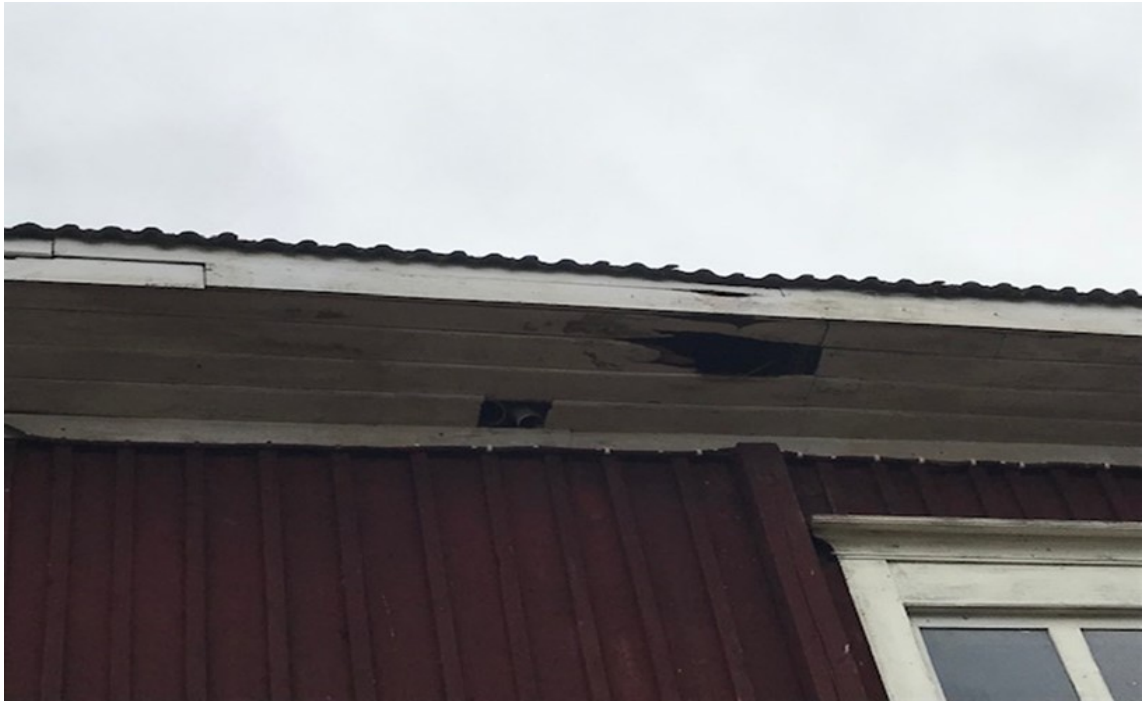
vuotojen takia. Pohjoissivulla oli tuotu viemärin ilmausputki räystäään alapintaan kuiten kuvassa 37. nähdään.

Kuva 37. Räystäään alalaudoitusta pitkällä sivulla.

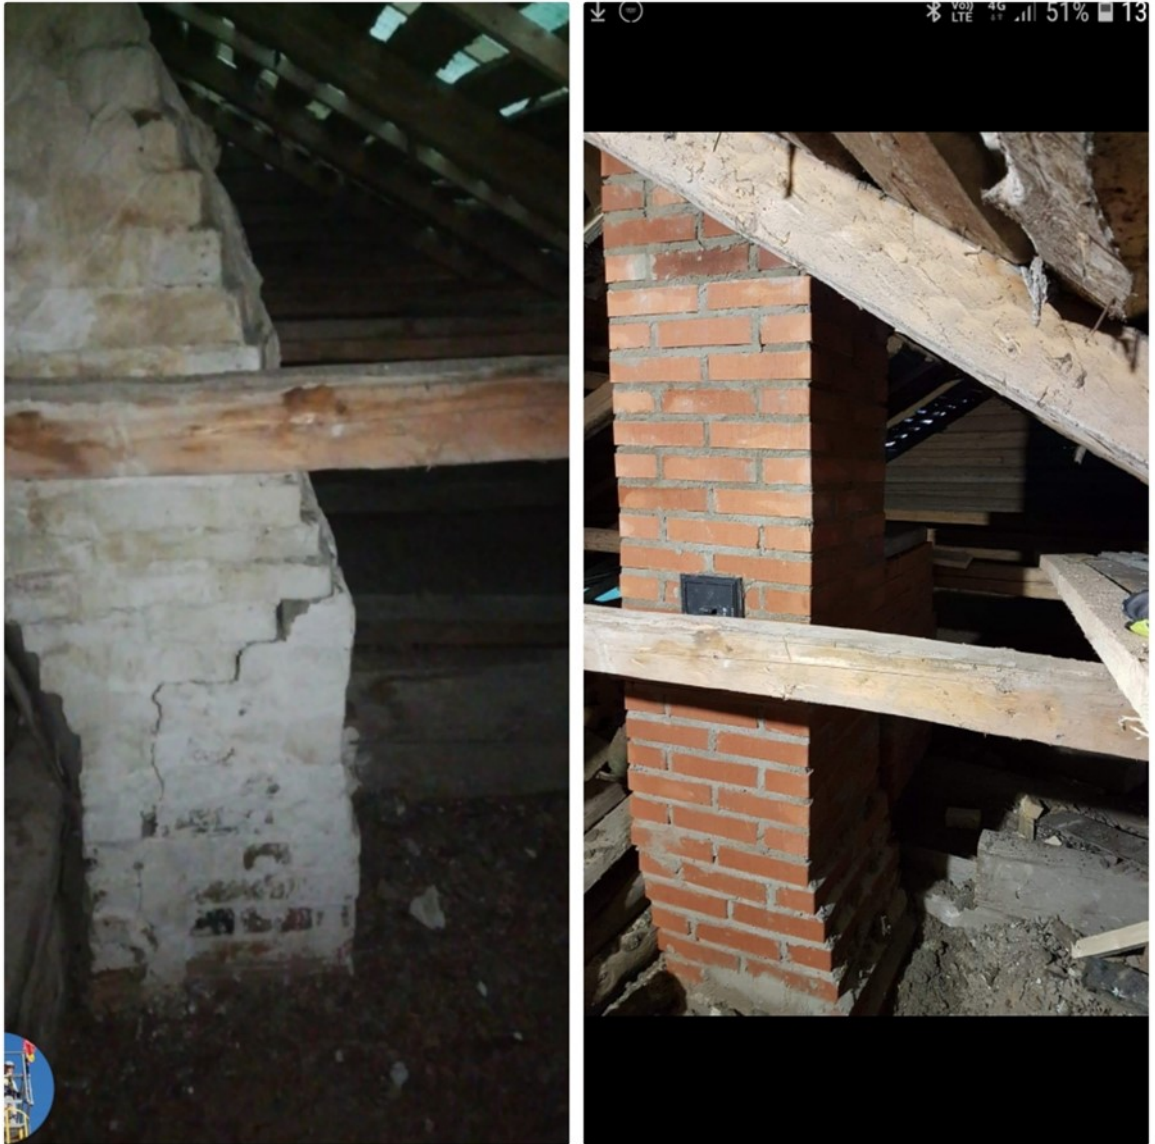
Itäpäädyn piippu oli läpiviennin yläosasta huonokuntoinen ja toinen piippu länsipäädyssä oli purettu siinä yhteydessä, kun alakerran tuvan tulisija oli purettu. Itäpäädyn piippu oli huonokuntoinen aina ullakkotilasta toisen kerroksen lattiatasoon. Läpivienti katolla oli myös vuotanut. Kuvassa 37. näkyy linja muutoksen kohdalla selvä murtuma ullakkotilassa. Nuohousluukkuja ei yläosassa piippua ollut, eikä kunnollista vaadittavaa tasoitepintaa, jonka tulisi paljastaa murtumat ja halkeamat.

Kuva 38. Vaurioitunut hormi ja vieressä uudesti muurattu piipun yläosa välipohjaan asti.

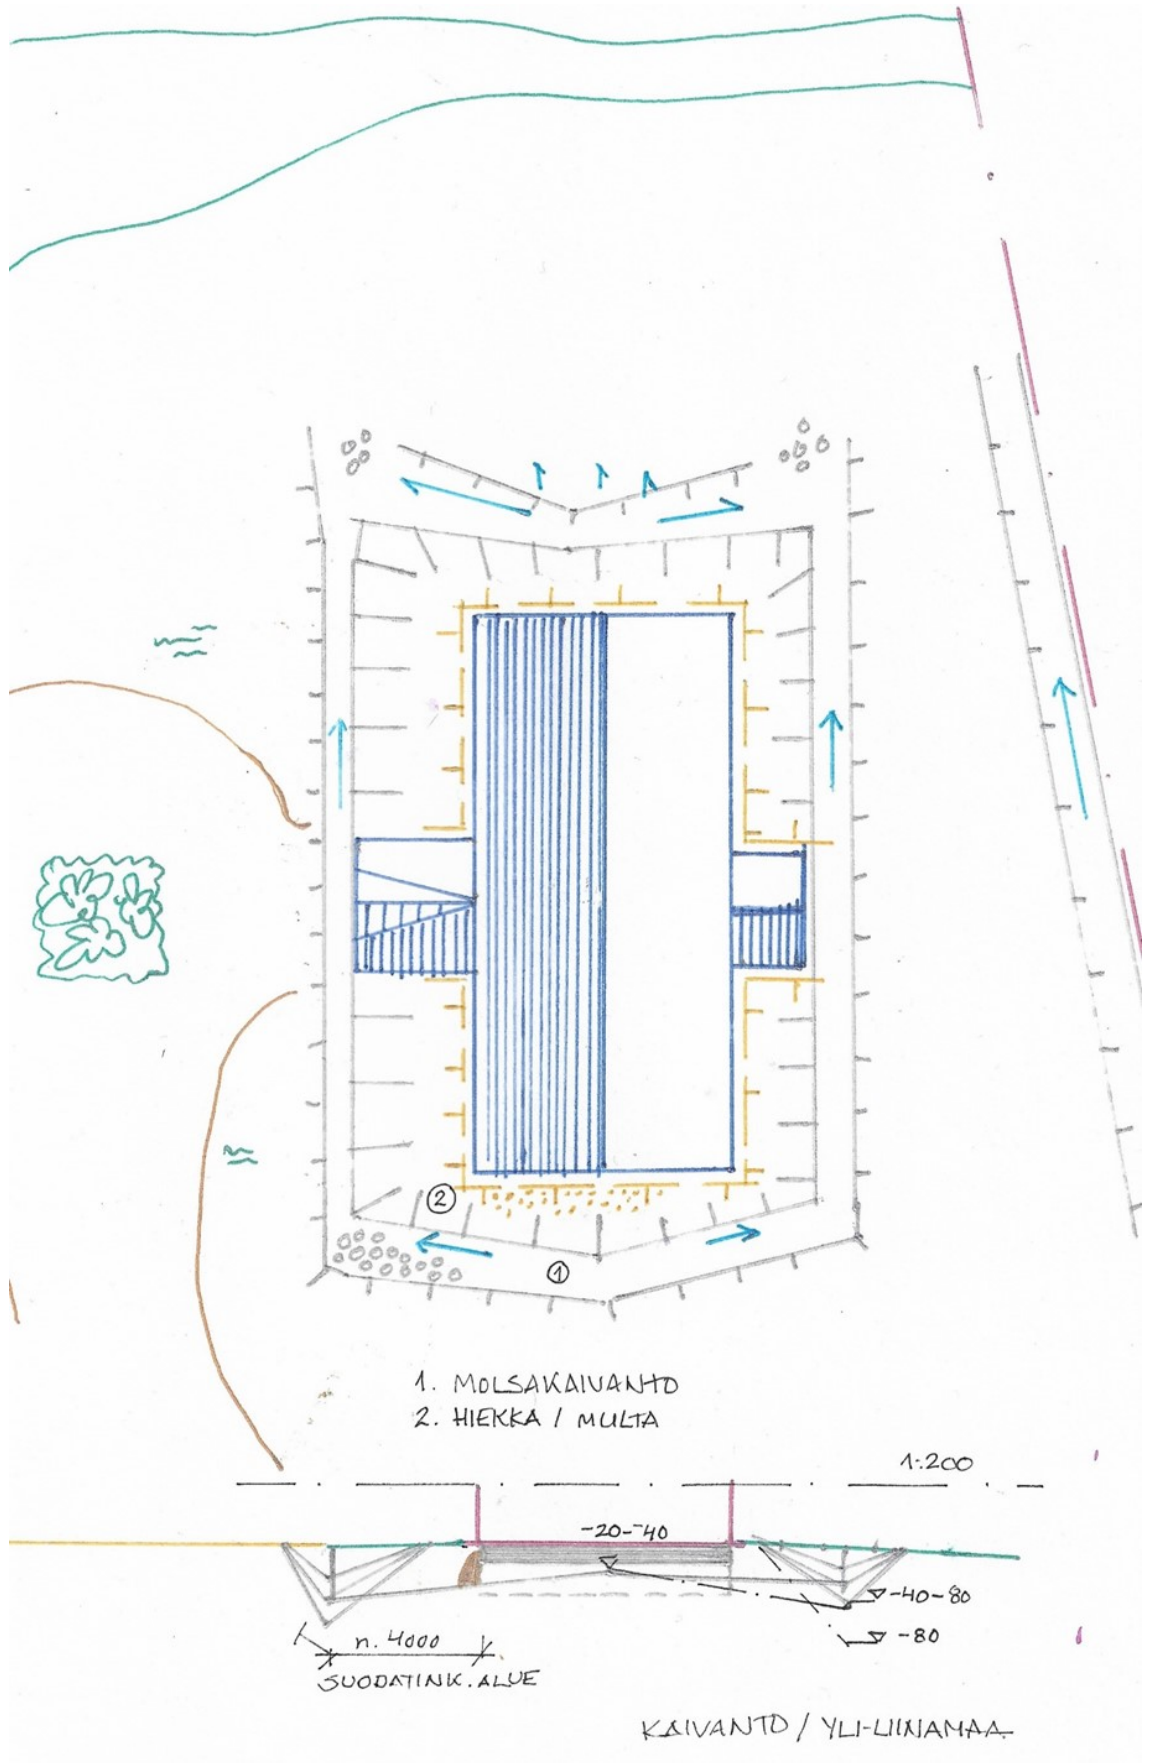
Kuva 44. Kaivantokaavio.

Ohjeena oli kaivaa kivijalan vierestä saadusta korosta eli multipenkin keskihaudan alin korko - 85 cm vanhasta permannosta, itäpäädyssä - 85 cm + - 20 cm. Länsipäädyn kaivanto tehtiin syvimmillään - 85 cm + - 80 cm. Kaivannon pohjalle asennettiin salaojat, jotka olivat halkaisijaltaan 110. Salaojien neljä tarkastuskaivoa asennettiin kaikkiin kulma-alueisiin. Murske 16–18 asennettiin salaojien ympärille. Maa-ainekset erotettiin geotekstiilillä. Murskeella 32–68 tehtiin karkea aumakaivannon täyttö. Tontin korkeusero rantapenkereeseen on +7 m keskiveden pintaan mitattu Altimeter GPS. Näin ollen aumakaivanto, jonka päät vietiin jokipenkkäa kohti, vetävät hyvin. Ratkaisu eroaa tavanomaisesta, koska salaojia tehty rakennuksen perustuksen viereen tai sen alapuolelle. Keväällä ja kesällä 2020 tarkkailtiin tarkastuskaivoista tilannetta ja aluksi vettä suorastaan virtasi ja viimeiset tarkastukset kesällä olivat odotetun kaltaiset.

Katto- eli hulevedet johdettiin sadevesikaivojen kautta erillisillä umpiputkilla, jotka päättyvät jokipenkkään. Kaivannosta on malli kaavio kuvassa 44.

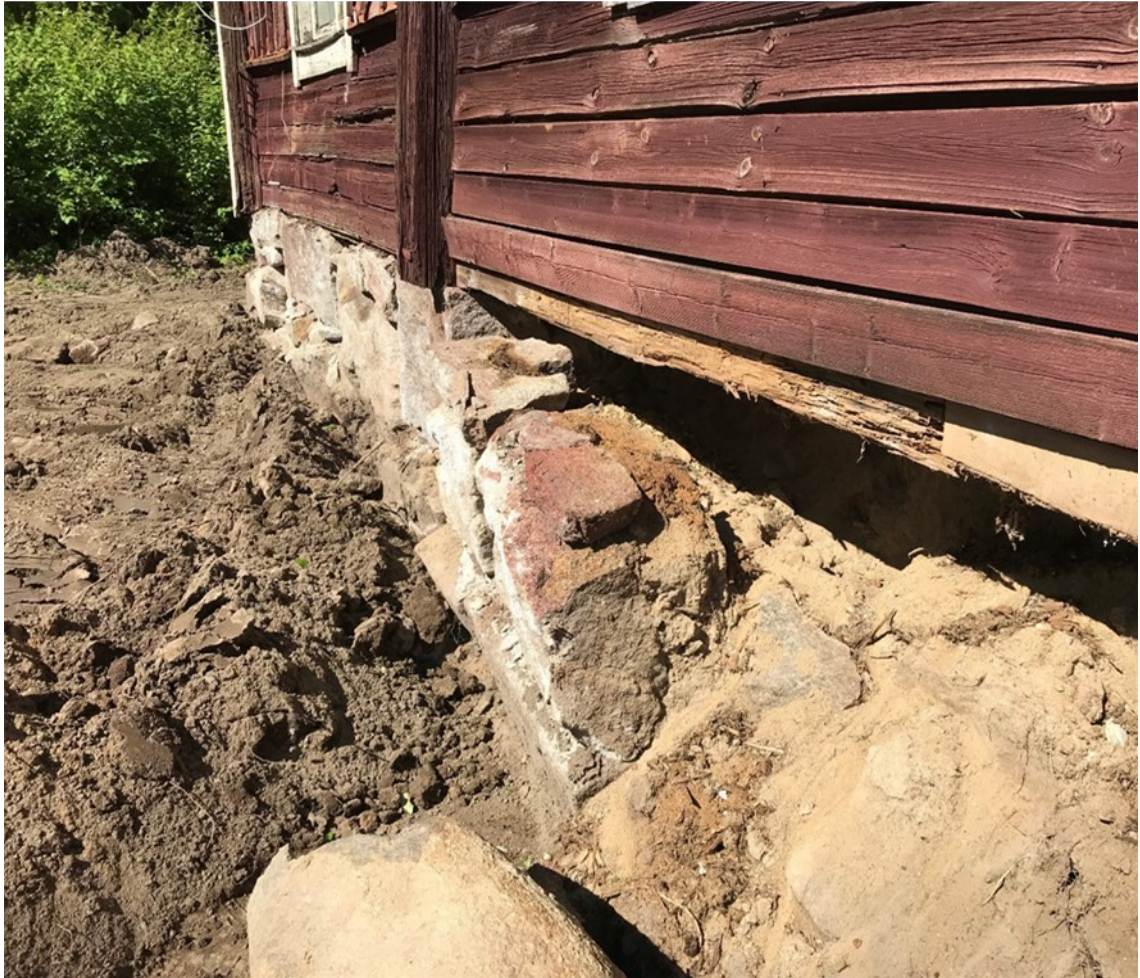
Kuva 50. Eteläpäädyn multapenkin reunakivet sortuivat betonimanttelin purkamisen yhteydessä.

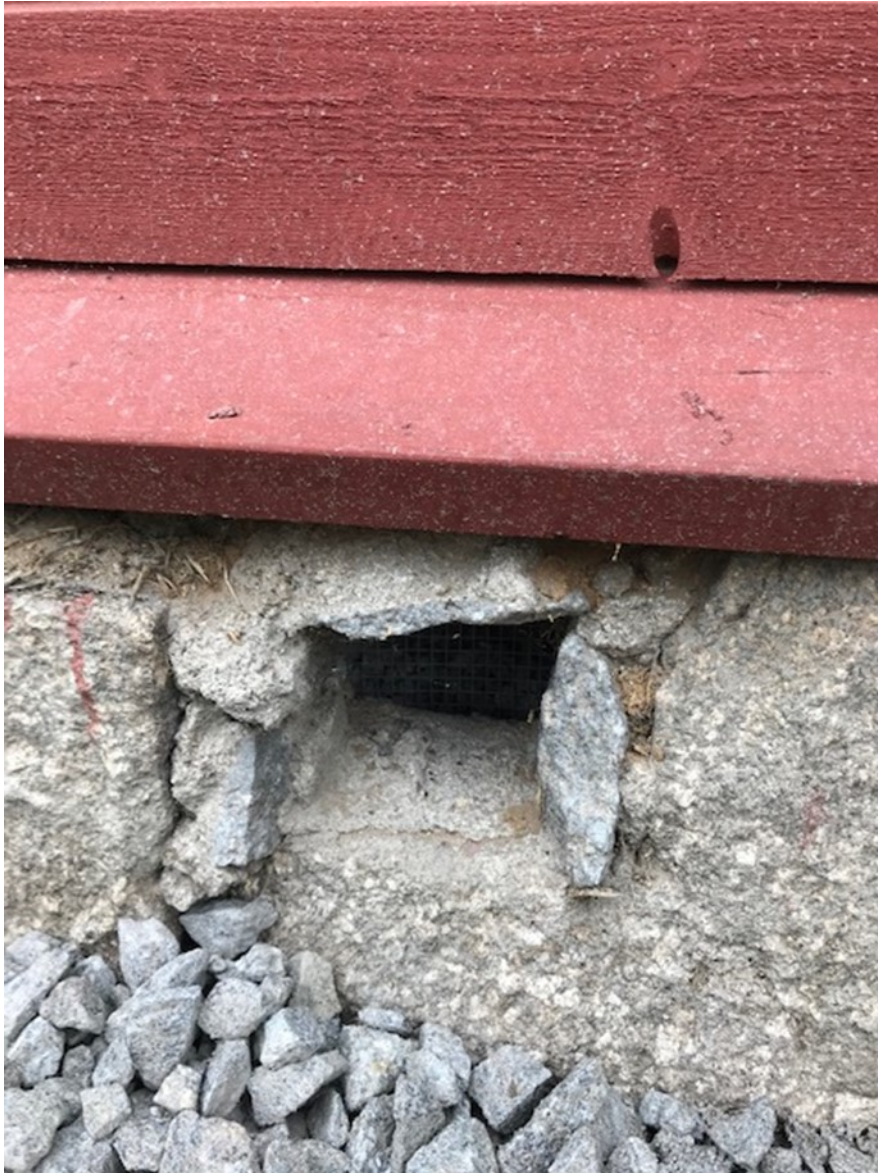
Kuva 52. Tuuletusputken pää asettuu oikeaoppisesti vesilistaa sisemmäksi, kuten koko kivijalkakin.

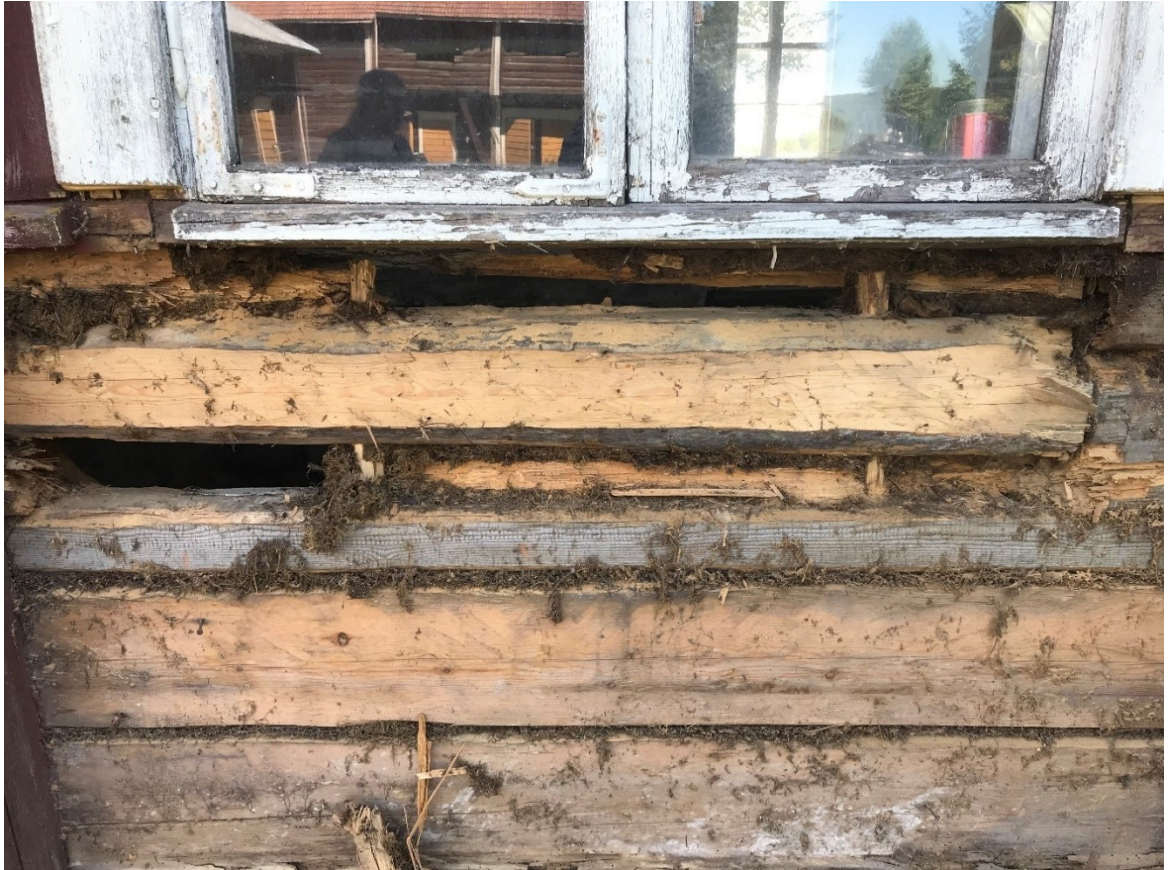
Kuva 53. Ikkunan alusvauriossa ja aikaisemmin tehdyissä hirsikorjauksissa havaitaan eri aikakausien hirsyä.

Kuvassa 53. nähdään ikkunoiden alapuolisia vaurioita. Ikkunoiden alapuolisia hirsyä jouduttiin vaihtamaan kauttaaltaan. Kun alin vaakanelointi oli purettu rakennuksen ympäriltä, päästiin näkemään hirsikehikon alaosan kunto. Hirsikorjauksia tehtiin tarvittava määrä myös eteläseinän länsipäädystä, vaikka näissä sisätiloissa ja perimanttoa ei ollut vielä purettu. Yllättävän vähän jouduttiin varsinaisesti kengittämään eli vaihtamaan alimpia hirsikertoja. Voitiin todeta, että jossain vaiheessa kengitystä oli tehty aikaisemminkin, kuten kuvassa 54 voi erottaa. Kengitys tehtiin uusilla hirsillä, koska rakennus tulee kauttaaltaan vuoratuksi. Osin voitiin paikata lahovaurioita osapaikkausmenetelmällä käyttäen muuta puutavaraa. Silloin hirrestä poistetaan kaikki heikko materiaali, ja lisätty materiaali kiinnitettiin nauloilla. Tässä kohteessa huoneiden sisäseinät vuorattiin alkuperäisen tyylin mukaisesti ja ulkopuolelta uusittu vuorilaudointi peitti korjaukset. Näkyvän hirsiseinän paikkaaminen on paljon vaativampaa eikä siinä tule käyttää mielellään uutta hirttä (Kaila, Vihavainen & Ekblom, 1987).

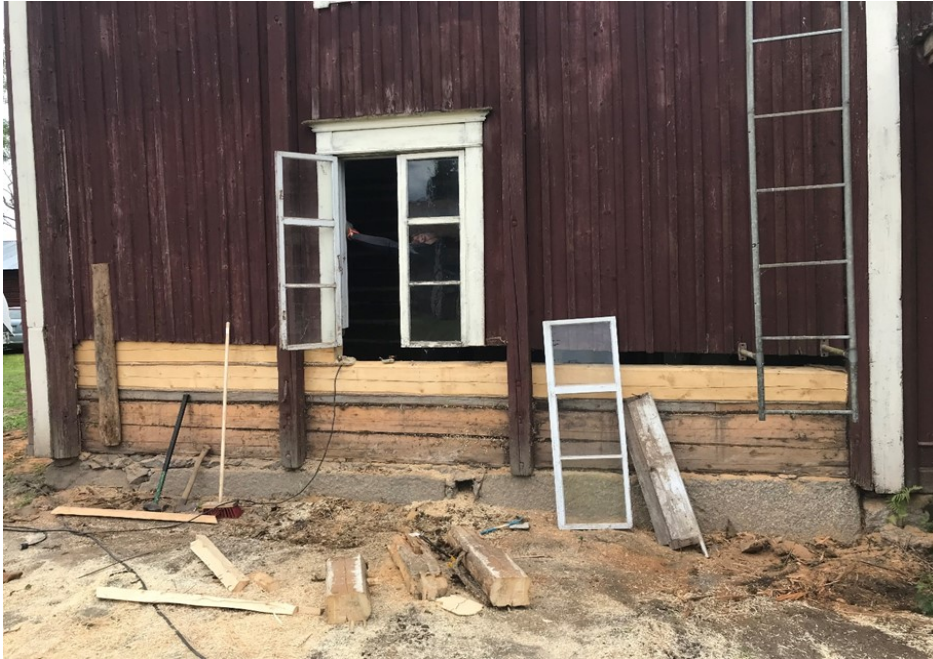
Kuva 54. Hirsirungon korjausta pohjoisseinällä, joka oli jo aikaisemman korjauksen yhteydessä kengitetty.

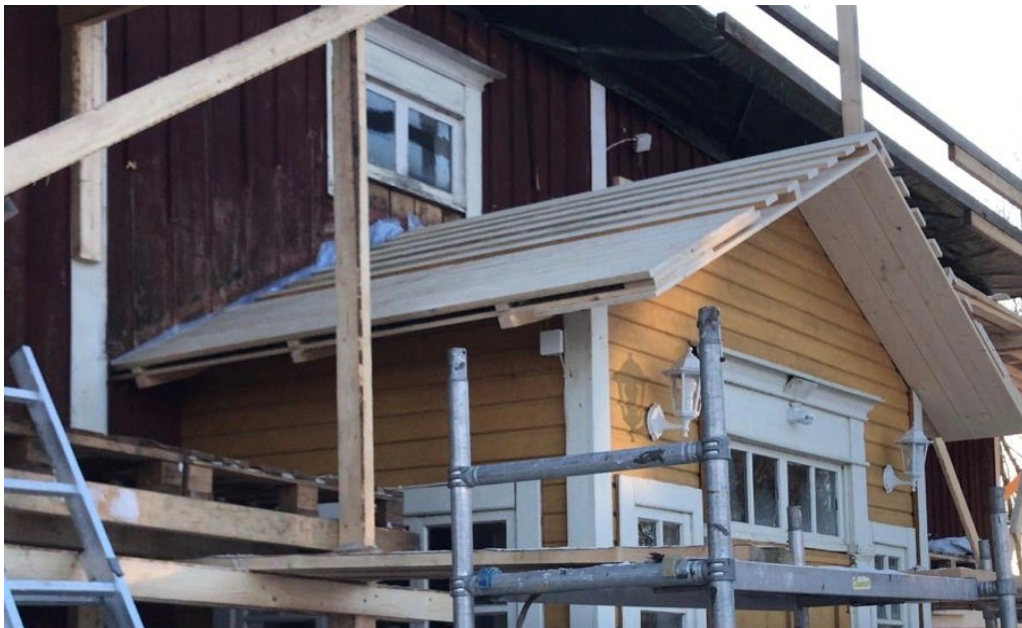
Kuva 73. Vanhan umpikuistin katto rakentuu.

Vanhan umpikuistin katto jouduttiin madaltamaan ja rakennettiin uudestaan. Madallus oli syytä tehdä, että saatiin sen kohdalla oleva ikkuna suojattua ja nostettua kat-topelti seinää suojaamaan (Kuva 73.). Vanhassa rakenteessa katto liittyi suoraan seinää ja oli vaurioittanut sekä ikkunaa että seinää. Uusi kuisti ja sen katto rakennettiin samaan aikaan niin, että kaikki kattotyöt voitiin tehdä kerralla (Kuva 74.).

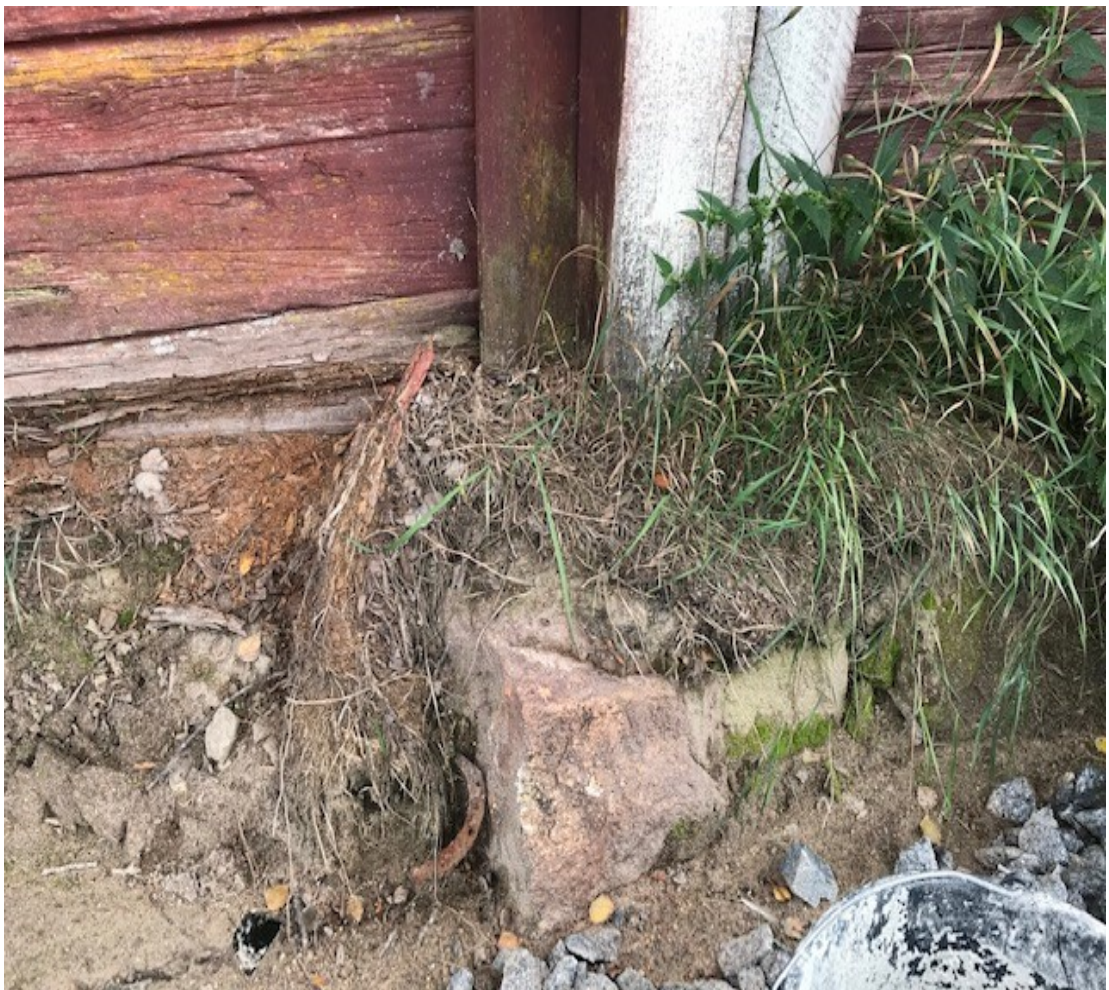
Kuva 100 Pintamaat on kaivettu piha-alueella ja ulkorakennusten alimmat hirren on lahonneet ja maatuneet. Pelkkakivet ovat löydettävissä.
