**HIRSIRAKENNUKSEN KUNTOTARKISTUS JA  
KORJAUSEHDOTUKSET**

Rakennustekniikan koulutusohjelma  
2019

Syyskuu 2019

Kohde on 1900-luvulla valmistunut kaksikerroksinen, huoneistoalaltaan 440m<sup>2</sup> omakotitalo kellarikerroksella. Valittu kohde sijaitsee maatilalla, jonka pihapiiriin kuuluu muitakin saman aikakauden rakennuksia. Rakennuksen iän sopivuus ja tulevan omistajan tarpeet selvityksen tekemiseen ratkaisivat kohteen valinnan.

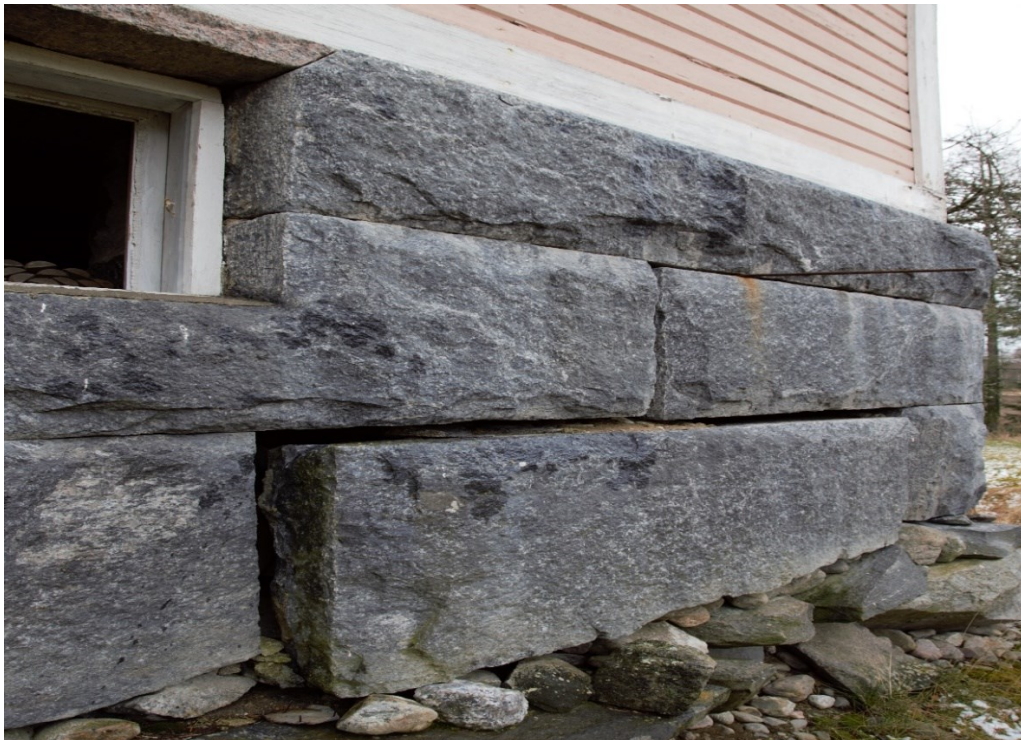
KUVA 7. Valokuva rakennuksen kivisokkelista

Rakennuksen sokkelin ulkoinen kerros on valmistettu harmaasta graniitista. Kohteen länsisivulla yksi kivi on siirtynyt paikoiltaan, joka näkyy kuvassa 7. Siirtymisen syy on tuntematon, mutta rakennuksen vierestä on kaivettu vesiputki 1970-luvulla, joka saattoi aiheuttaa kiven siirtyminen.

Kiven takaisin paikalleen asettamiseen opinnäytetyöntekijän ehdotuksena on nostaa kivi paikoilleen käyttämällä esimerkiksi kurottajaa ja trukkipiikkejä. Tämän jälkeen kiven alle voidaan tehdä painemuotit, jotka täytetään juotosbetonilla.

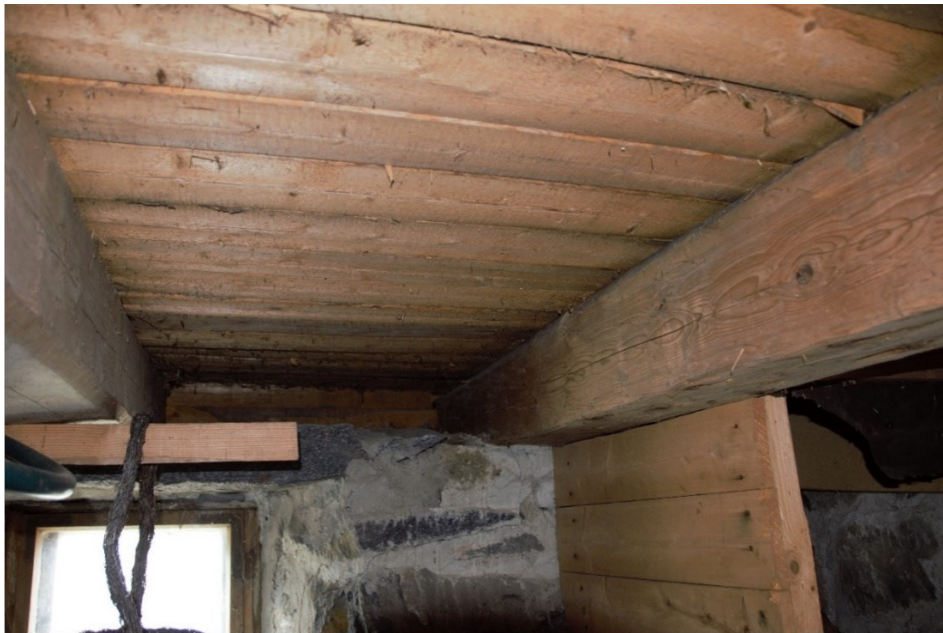
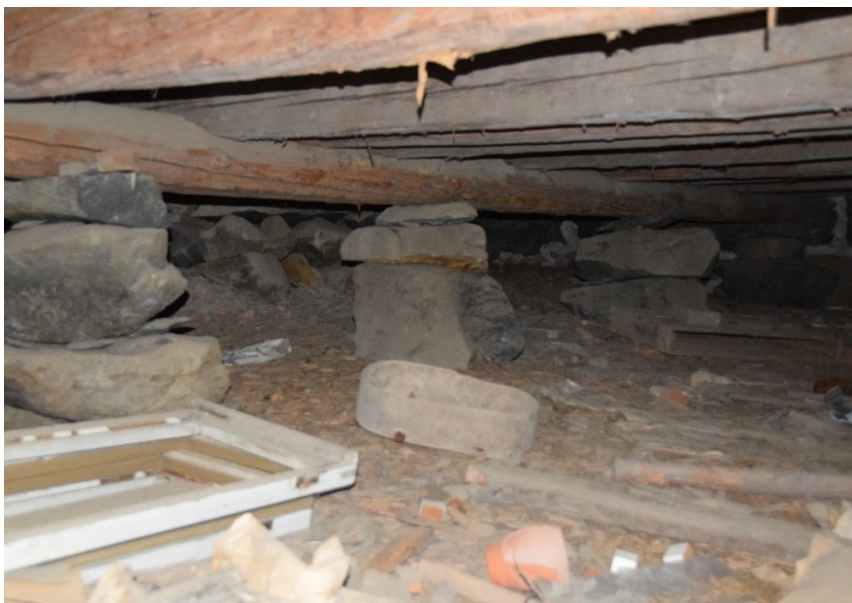
Kellariosan rakenteet ovat pintapuolisin kunnossa ja niitä ei tarvitse tämän vuoksi vaihtaa. Alapohjan lisäeristys on tarpeellinen, koska rakenteessa ei ole käytetty eristettä laisinkaan. Rakenteiden uusimista tulee harkita, jos yläpuolisten rakenteiden päälle tulee merkittävästi lisää massaa. Vaihtoehtoisena alapohjarakenteena voitaisiin käyttää holvivalumenetelmällä tehtyä teräsbetoni-laattaa. Kuvissa 8 ja 9 näkyy rakenteiden kunto ja rakennusmenetelmä.

KUVA 8. Valokuva kellarin alapohjarakenteesta

KUVA 9. Valokuva ryömintätilan alapohjarakenteesta

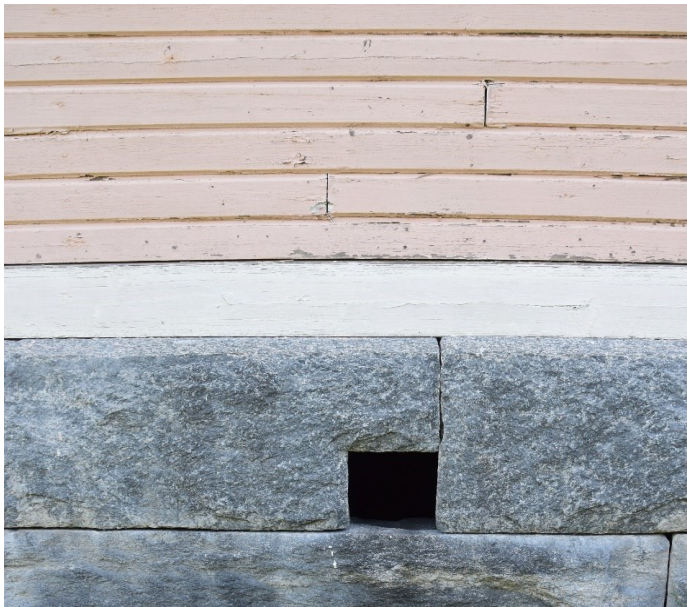
KUVA 10. Valokuva alapohjan tuuletusaukoista

Tuuletusaukkojen pinta-alalaskelmista voidaan todeta, että rakennus ei täytä tältä osalta nykyajan määräyksiä. Kuitenkaan ryömintätilaa tutkiessa ei voi todeta kosteudesta johtuvia vaurioita. Korjaustoimenpiteenä olisi suotavaa lisätä tuuletusaukkojen lukumäärää poraamalla timanttikoralla uusia reikiä sokkeliin. Lisäksi alapohjarakenne vaatii eristämistä. Tämä vähentää lämmitysenergian haihtumista ja vähentää vetoisuuden tunnetta.

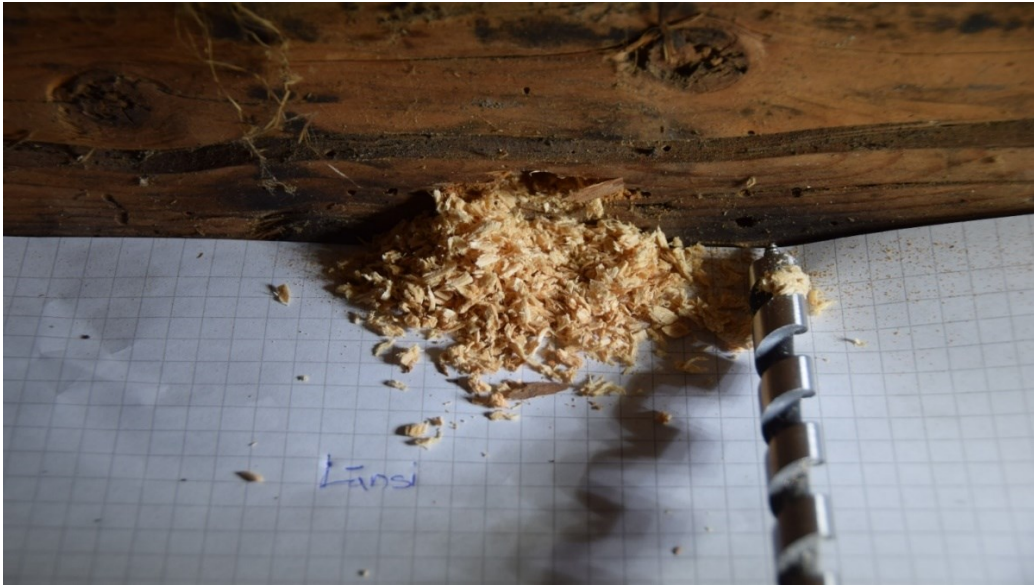
KUVA 12. Valokuva rakennuksen rungon kuntotutkimusporauksesta.

Runkoa tutkittaessa porattiin halkaisijaltaan 12 mm puuterällä alimpaan hirteen reikiä. Silmämääräisesti katselmoitiin porauksen tuotoksena tullutta purua, jonka perusteella ei voitu todeta lahoa tai muita vaurioita. Ulkopuolelta katselmoitaessa runko on säilyttänyt ryhtinsä ja muotonsa hyvin. Kuvassa 12 esitetään tutkintamenetelmä, jota käyttämällä suoritettiin alimman hirren kunnan arviointi.

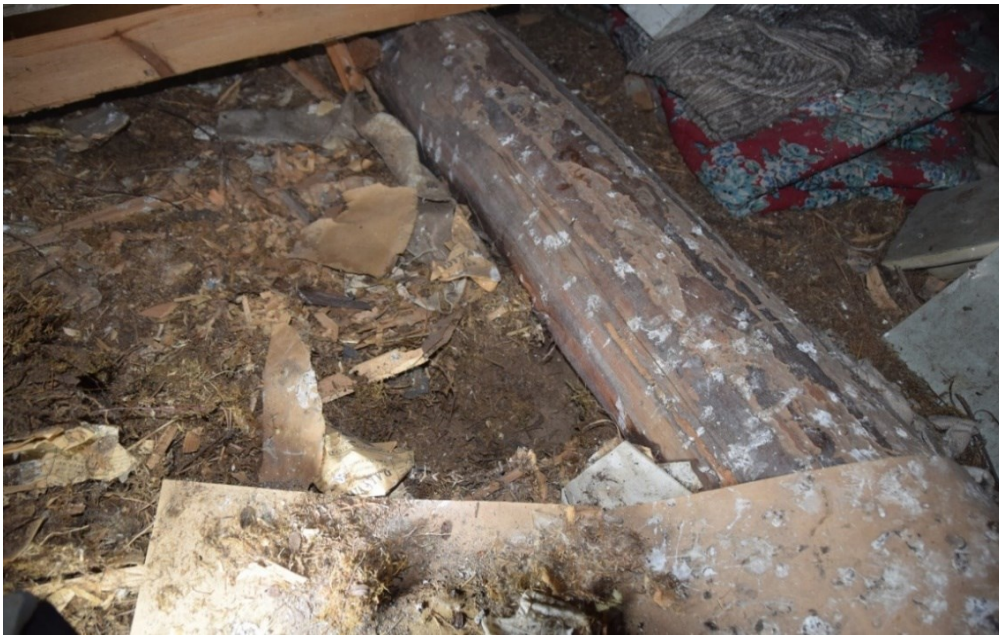
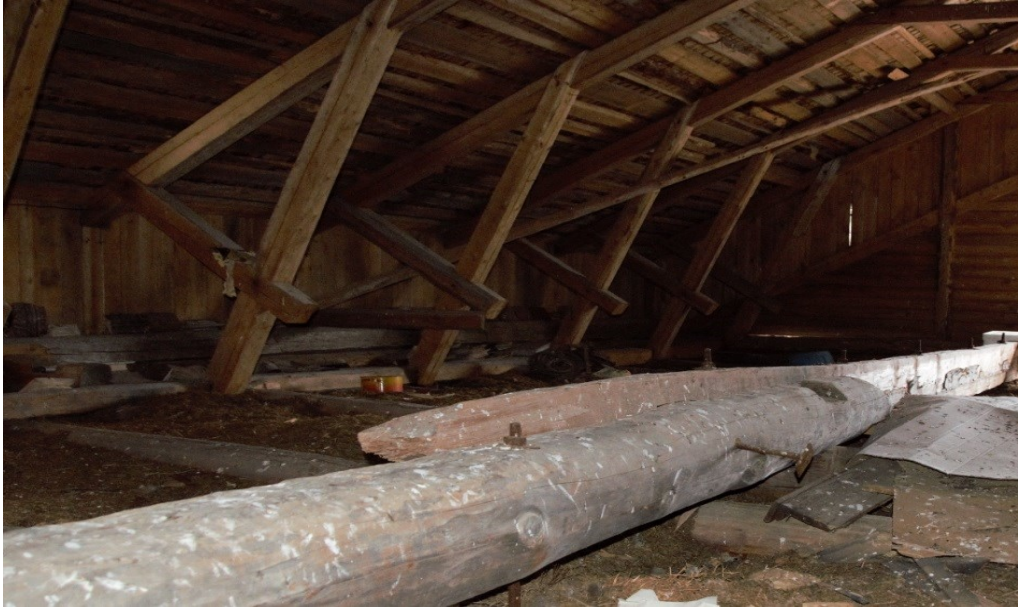
Yläkerran ullakkotilasta pääsee tutkimaan mahdollisia vaurioita hyvin, koska ullakko on purettu pois asuinkäytöstä 50 vuotta sitten ja sen takia kaikki rakenteet ovat nähtävillä. Rakennuksen välipohja oli arviolta noin 300mm paksu. Välipohjan eristeenä on käytetty sahanpurua ja sammalta. Pieneläimet ovat käyttäneet ullakkotilaa asuntonaan, jonka vuoksi ulosteita on runsaasti joka paikassa. Rakenteet ovat ikäänsä nähden hyvässä kunnossa. Vanhojen eristeiden poistaminen rakennuksesta tulee tarpeeseen, koska lämmittäessä rakennusta vanhojen eristeiden joukossa on eritteitä ja näistä saattaa aiheutua hajuhaittoja. Kuvissa 14 ja 15 näkyy välipohjan rakenne, sekä kannatinpalkki.

KUVA 14. Valokuva rakennuksen välipohjarakenteesta

KUVA 15. Valokuva rakennuksen välipohjatukikannattimesta

Rakennuksen välipohjatukikannattimen suuren koon takia, alakertaan voisi rakentaa kantavan väliseinän tukemaan välipohjan rakenteita, jotta kannattimen voisi poistaa turvallisesti yläkerrasta.

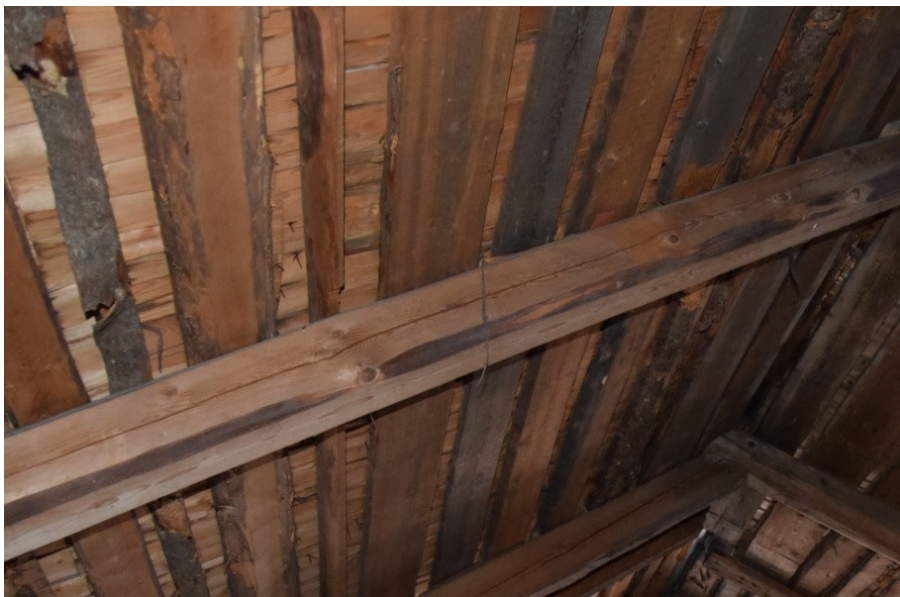
KUVA 16. Valokuva rakennuksen yläpohjarakenteesta

Tarkastelussa ei silmämääräisesti huomattu lahovaurioita, eikä muita kosteusvaurioita. Jos yläkerta otetaan asuinkäyttöön rakennusta korjattaessa, pitää eristeiden asentamisessa tulla käyttää erityistä huomiota, jotta rakenteiden tuulettavuus säilyy. Opinnäytetyön tekijän ehdotus eristeiden asennuksesta kuvassa 17.

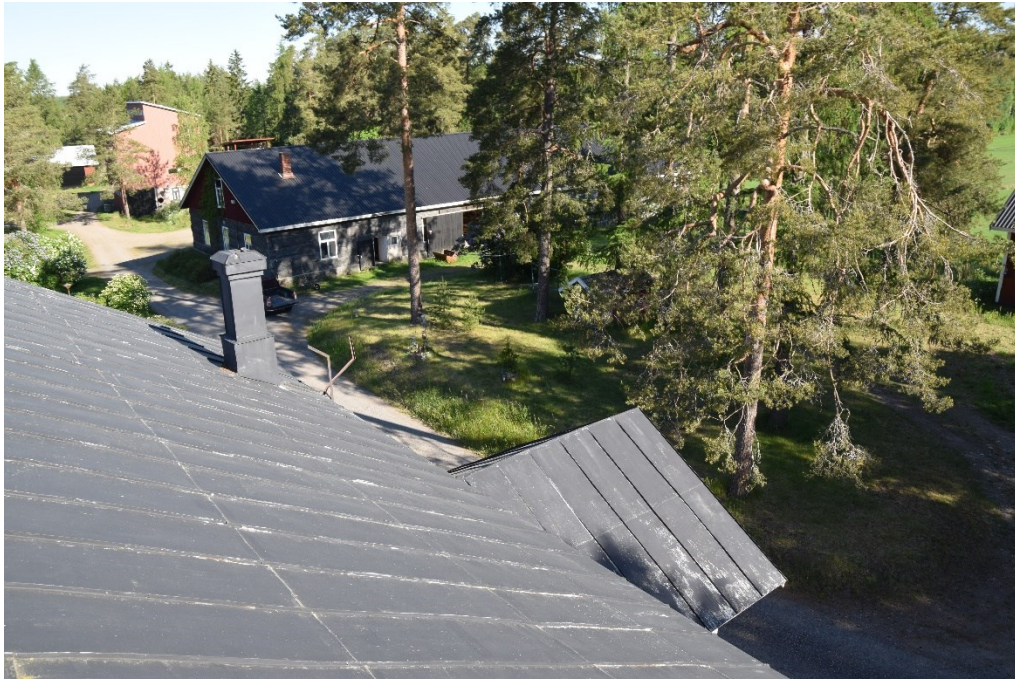
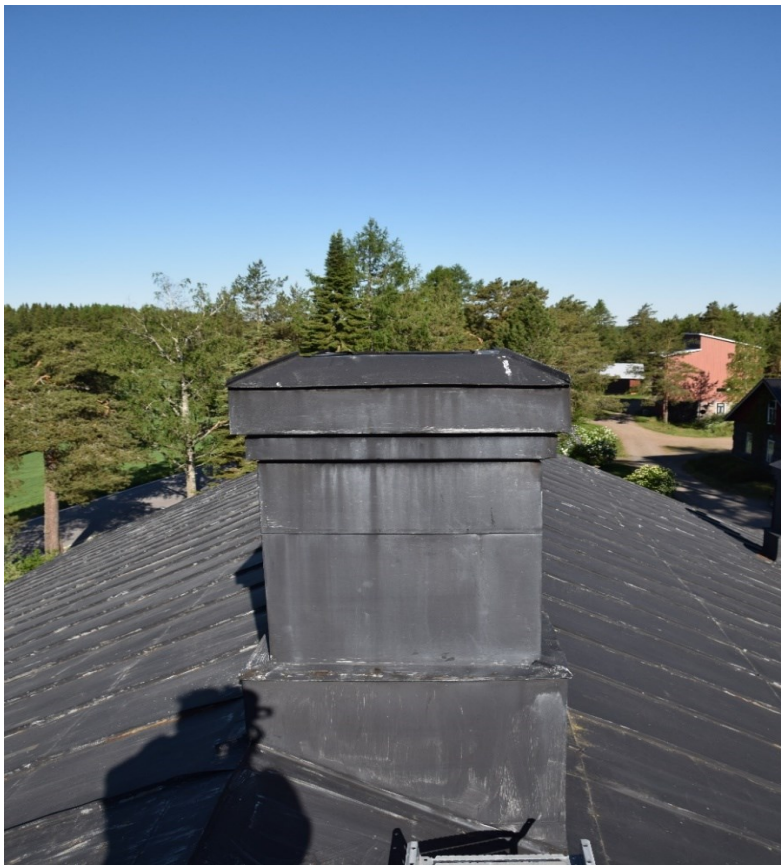
Rakennuksessa on vesikatteena peltikate, joka on asennettu vuonna 1975 suoraan vanhan pärekaton päälle. Katteesta maali on halkeillut ja silmämääräisesti katselmoidut piipun juuret näyttivät pääsääntöisesti vedenpitäviltä. Katon alapuolisia rakenteita tutkittaessa ei näkynyt merkittäviä vuotokohtia. Kattoa ei tarvitse kuntosuunnitelmien puolesta vaihtaa, mutta huoltomaalaus olisi suotavaa. Kuvassa 18 ja 19 näkyvät kohteen kattopinnoite, sekä piipun pellitys. Korjattaessa läpivientien lisääminen tulee tarpeeseen nykyaikaisen viemäroinnin myötä. Korjaussuunnitteluvaiheessa tulee pyrkiä läpivienti määrien minimoimiseen, jotta kosteusriskipaikkojen määrä vähenee.

KUVA 18. Valokuva rakennuksen peltikatteesta.

KUVA 19. Valokuva rakennuksen piipunpellityksestä.

Huoltomaalaus olisi ajankohtainen, jotta voidaan turvata katon pinnoitteen pitkäaikainen säilyminen. Alhaaltapäin katselmoitaessa, ei näy peltikaton vaurioita, johtuen päleistä, jotka on jätetty uuden katon alle, mutta päreiden kuntoa arvioitaessa ei ole syytä olettaa, että peltikate olisi vuotanut.

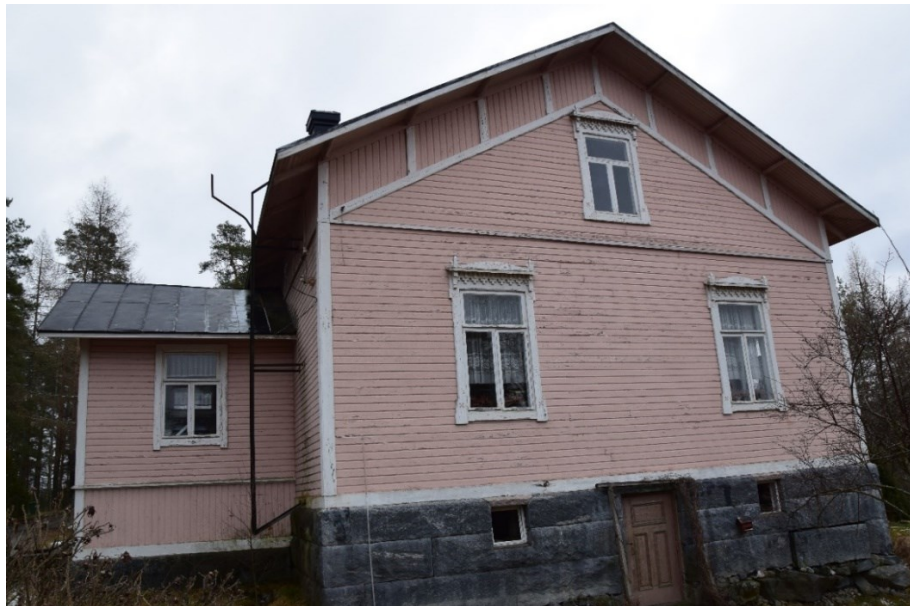
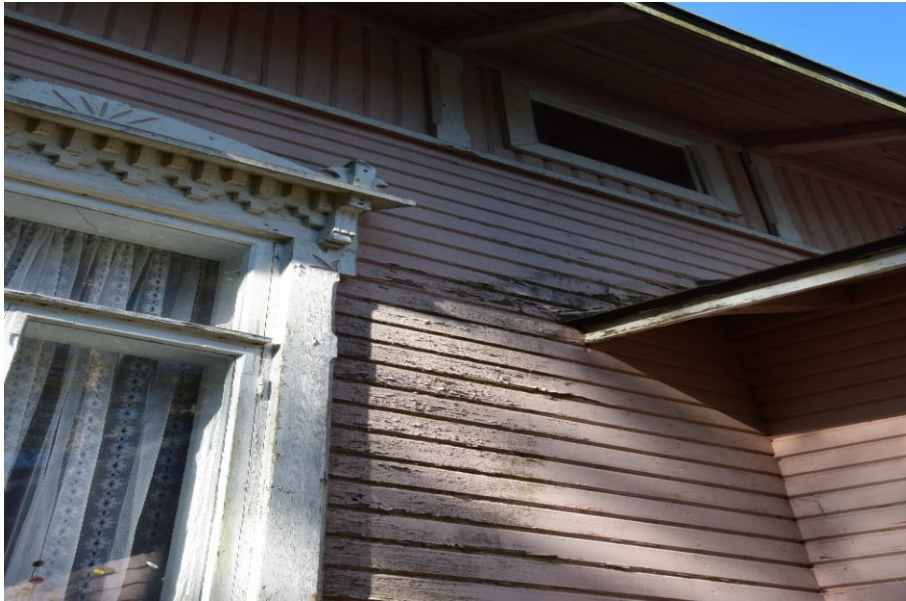
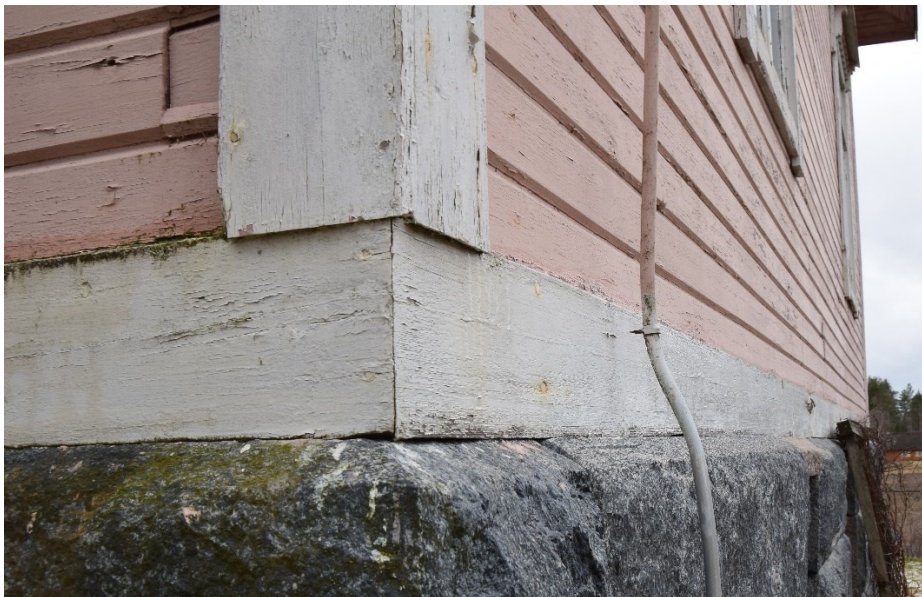
Julkisivumateriaalina on käytetty pysty- ja vaakalaudoitettua maalattua lautta. Verhouksessa ei ole tuuletusväliä ja laudoitus on kiinnitetty suoraan hirteen. Julkisivujen huoltomaalaus on tehty viimeksi 18 vuotta sitten ja tässä maalauksessa on julkisivun väri muutettu valkoisesta vaaleanpunaiseksi. Maalipinnassa on paikoittain vaurioita, lahoa on muodostunut vähäisesti sokkelin ja laudoituksen väliin.

KUVA 22. Valokuva rakennuksen läntisestä julkisivusta.

KUVA 23. Valokuva rakennuksen pohjoisjulkisivusta.

KUVA 24. Valokuva rakennuksen sokkelin ja julkisivun liitoskohdasta.

Julkisivupinnoitukset joudutaan purkamaan ulkopuolisen lisäeristyksen vuoksi, kun ulkovuori on kokonaan purettu, nähdään rungon mahdolliset vauriot ulkopuolelta.

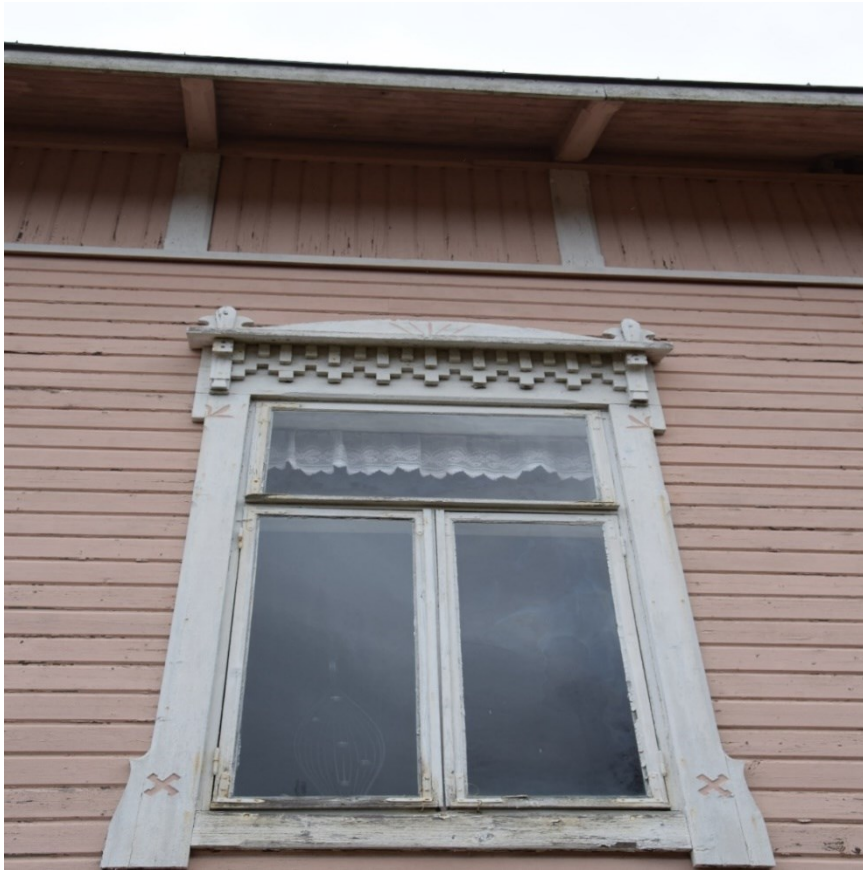
KUVA 20. Valokuva ulkopuolelta rakennuksen ikkunasta.

Rakennuksen ikkunat ovat kaksikerroksiset. Ikkunoista on poistettu sisimmät ikkunapokat. Ikkunat ovat alkuperäiset ja niiden lämmöneristysarvot ovat minimaaliset, energiatehokkuuden vuoksi tulee ikkunat vaihtaa uusiin. Uusiessa ikkunoita tulee huomioida lisäeristyksestä johtuva seinän paksuuden kasvaminen, joka vaikuttaa julkisivun ulkonäköön. Koristeelliset ikkunan pielilaudat tulee mitoitaa ja dokumentoida ennen purkamista, jotta saadaan teetettyä uudet vastaavat pielilaudat.

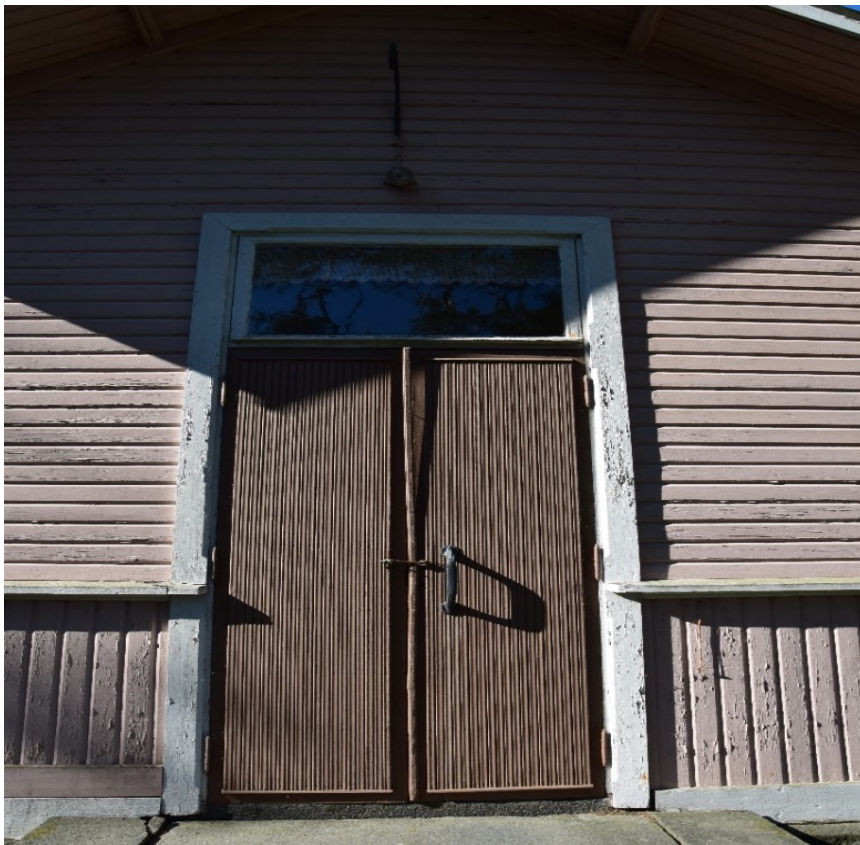
KUVA 21. Valokuva rakennuksen ovesta.

Ulko-ovi sijaitsee rakennuksen pohjoissivulla ja saatujen perimätietojen perusteella kyseessä on alkuperäinen ovi. Oven rakennusmateriaalina on käytetty puuta, jonka ulkopintaan on asennettu sormipaneelin tapainen pinta. Maalipinta on halkeillut ja tiivisteitä ei ole jäljellä yhtään, tämän takia ovi vuotaa huomattavasti lämpöä. Oven lukkomekanismina toimii hakanen ulko- ja sisäpuolella. Oven yläpuolella on sijoitettuna yksikerroksinen ikkuna, jonka lasissa on halkeama oikeassa alakulmassa. Oven ikään ja kuntoon katsoen oven tulisi vaihtaa nykyaikaisempaan energiatehokkaampaan ulko-oveen.

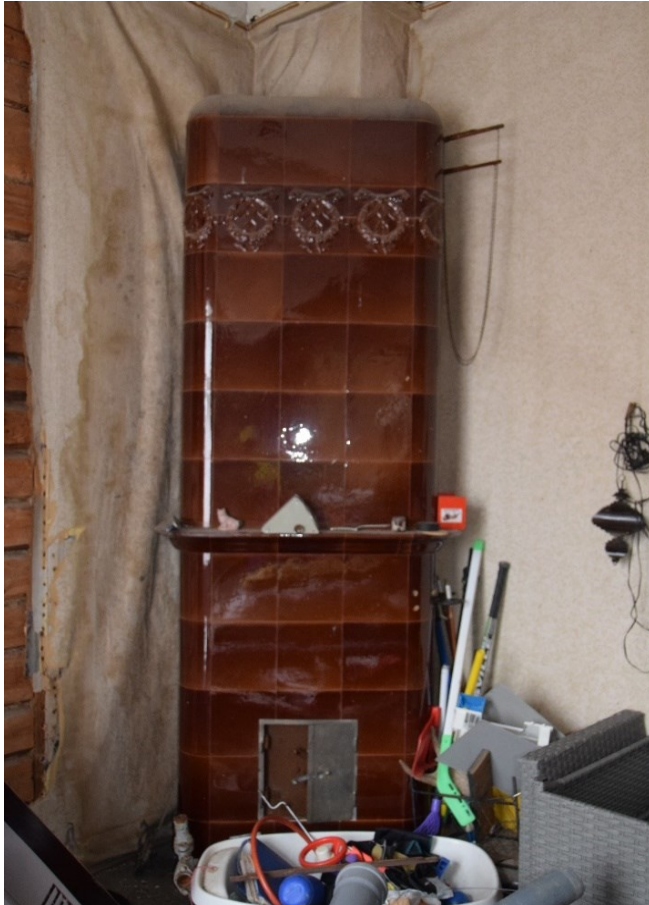
KUVA 25. Valokuva rakennuksen sisältä.

Rakennuksessa on säilytetty yksi uuni, joka sijaitsee huoneen nurkassa. Uunin savupiippu on purettu jossain vaiheessa ja tämän vuoksi uunin toimintakuntoa ei voi varmistaa. Korjaushankkeeseen ryhdyttäessä tulee kartoittaa uunin tarpeellisuus, jos uuni säilytetään, tulee uunin käyttöönottotarkastus teettää alan ammattilaisella.

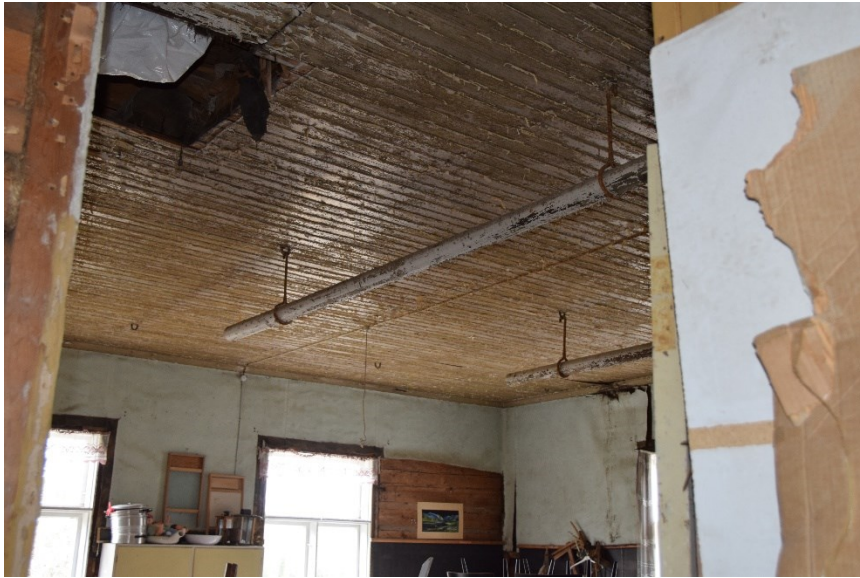
KUVA 23. Valokuva rakennuksen sisältä.

Sisätilat ovat lähes kokonaan valmiiksi purettuna, joten kaikki pinnat uusitaan. Kuvassa 23 havaitsee sisätilojen pintamateriaalien kunnon.
