# **Haverier till sjöss – vad orsakar dem och hur reagerar vi**

**En litteraturstudie om haverier på finska farvatten och av finska fartyg år 1999–2018**

Examensarbete för Sjökapten (YH) - examen

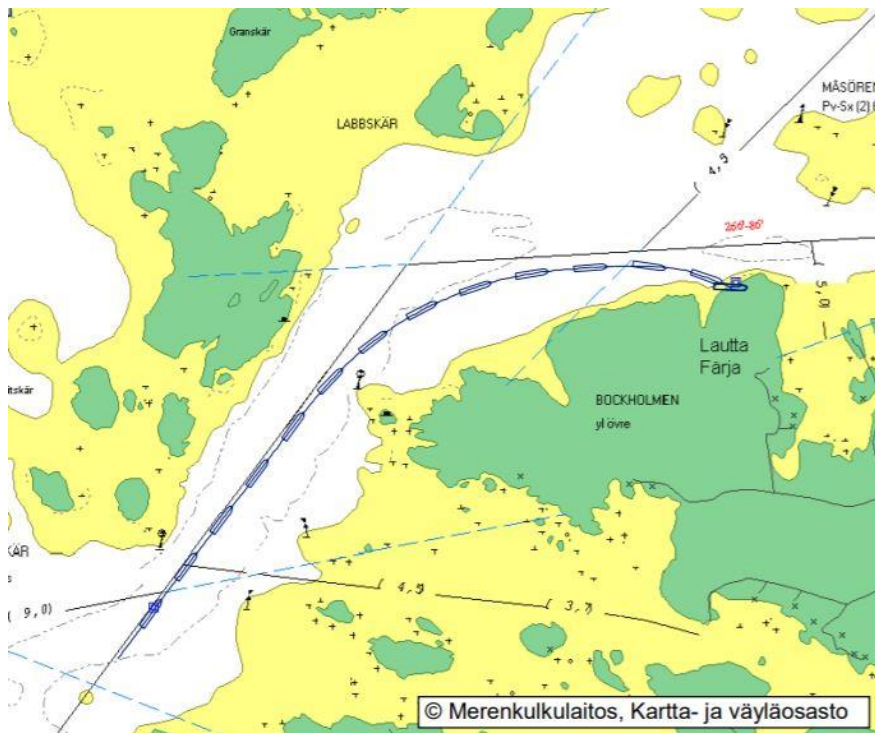
Figur 5 Händelseförloppet vid kursändringen.

Händelserna som ledde till grundstötningen inträffade vid svängen norr om Bockholmen. Det handlade om en rutinmässig 50 graders kursändring till styrbord, men när det var 2.5 grader kvar av kursändringen, fastnade autopilotens gyrokälla till 66 sekunder. Detta ledde till att autopiloten fortsatte svänga till styrbord med ökande rodervinklar. Vaktchefen märkte detta 30 sekunder efter att gyrokompassen hade fastnat. Bryggbesättningen försökte stanna farten, men det var för sent. Finnfellow åkte på grund 85 sekunder efter gyrofelet. (Olycksutredningscentralen, 2000)

I figur 1 nedan kan fartygets rörelser ses. Man kan tydligt se hur gyrofelet inverkade på fartygets position jämfört med farleden innan grundstötningen. (Olycksutredningscentralen, 2000)

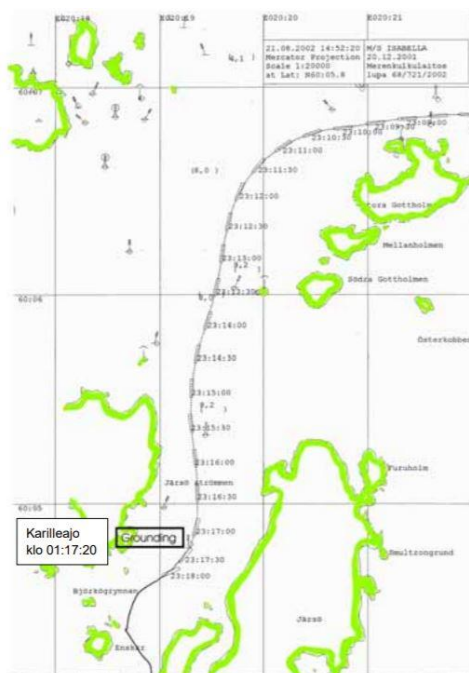
Figur 6 Isabellas rutt fram till grundstötningen (fin. karilleajo).

Efter kl. 01.00 närmade sig Isabella Stockgrund och kursändringen efter denna. Efter kursändringen började hon driva till babord från planerade ruten, detta på grund av den adaptiva autopiloten som inte ännu hade anpassat sig till nya kursen. Kl. 01.17 körde Isabella på grund vid Lövholmen. (Olycksutredningscentralen, 2001)

I figur 2 nedan kan Isabellas rörelser efter kursändringen söderut ses. Grundstötningsplatsen kl. 01.17.20 (fin. karilleajo) är utmärkt i figurens nedre kant.

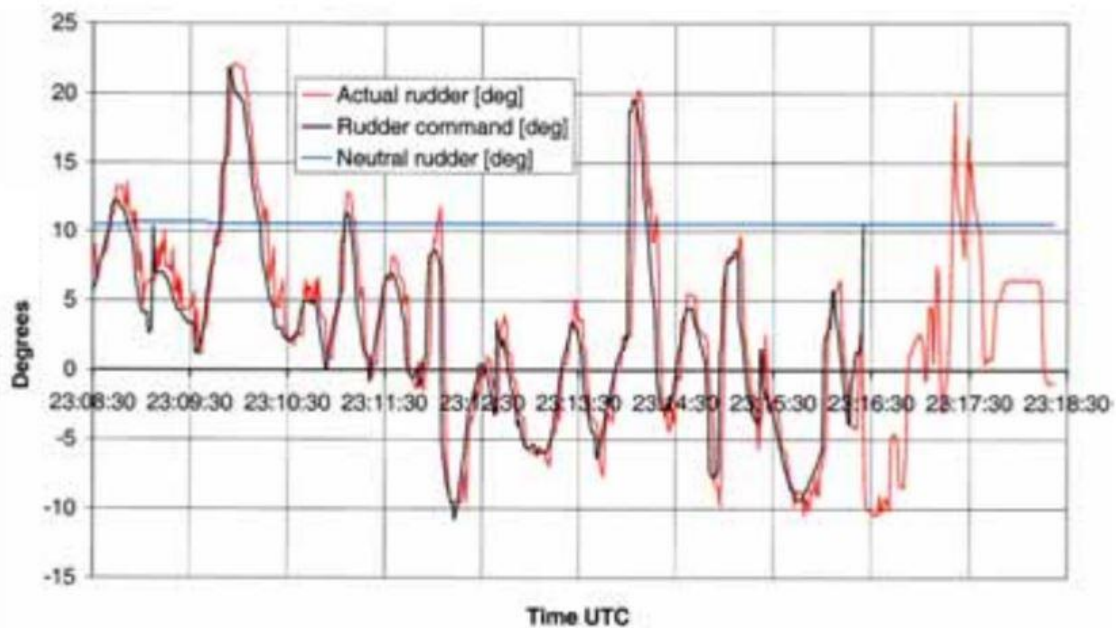
Figur 7 Fartygets rodervinklar fram till grundstötningen

Fartyget hade en NACOS TrackPilot-automatstyrning. Systemet har tre olika styrningslägen; HEADING-, COURSE- och TRACK-läge. I HEADING-läge följer styrningen endast kompasskursen. I COURSE-läge följer styrningen fartygets kurs över grund, dvs. läget tar i beaktande fartygets avdrift. I TRACK-läge följer styrningen ruttplanen som är inmatad på förhand, och användaren har inte möjlighet att avvika från denna plan utan att byta läge. COURSE-läget användes natten före grundstötningen. Den adaptiva automatstyrningen räknar ut ett så kallat NR (Neutral Rudder) då det finns en avdrift. Då söker styrningen en ny rodernollpunkt, med vilken fartyget skall gå rakt i de dåvarande förhållanden. I systemet på Isabella nollades inte NR-värdet vid svängarna, uträkningen avbröts under svängen, och det föregående NR-värdet användes efter svängen. Först då kursändringen var fullbordad, började styrningen räkna ut ett nytt NR-värde. Detta kan ses tydligt då man undersöker fartygets rodervinklar efter kursändringen (Figur 2). Denna funktion, och bryggbesättningens otillräckliga kunskap om den, är en stor orsak varför grundstötningen hände. (Olycksutredningscentralen, 2001)

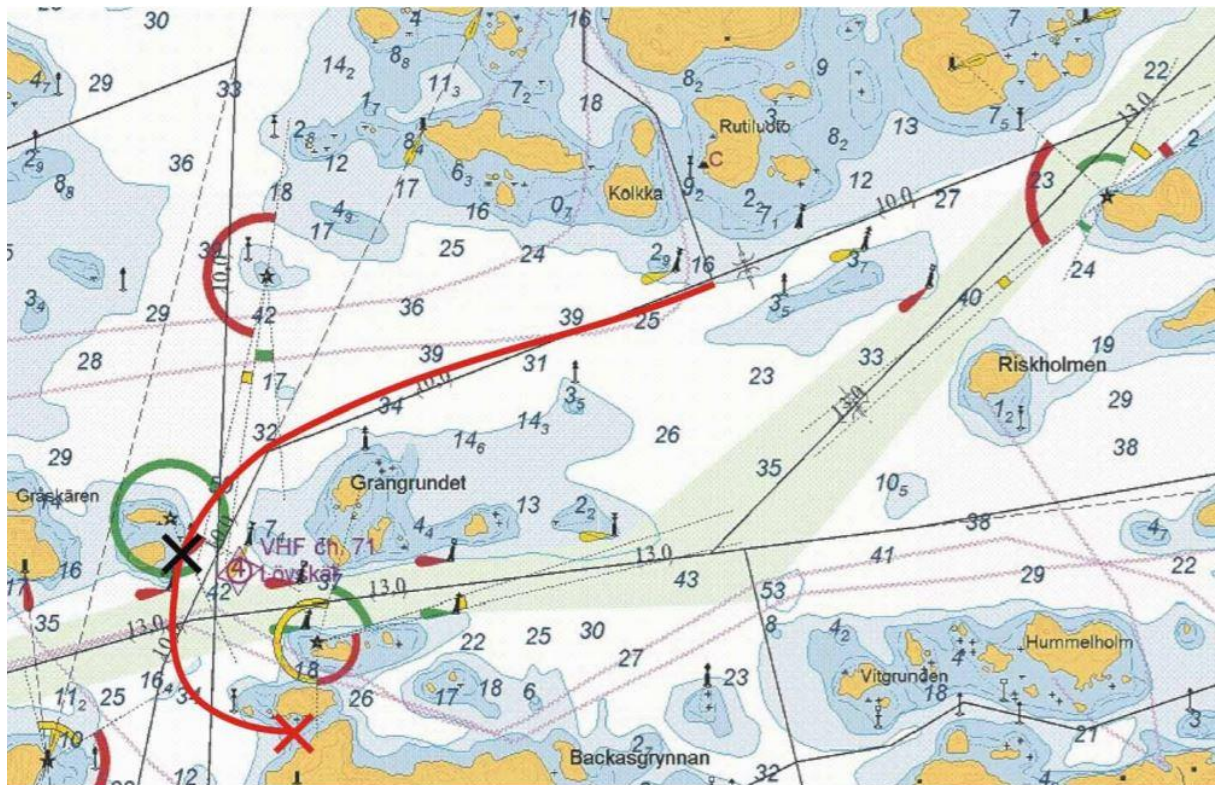
Figur 8 Farledsområdet runt Lövskär

I figur 4 ses farlederna i området nära Lövskär. Nedan är 13 meters farleden Global Freighter vanligtvis använde, och ovanför denna 10 meters farleden hon använde natten av olyckan.

Röda linjen märker ruten, svarta krysset grundstötningsplatsen och röda krysset den slutliga landkörningsplatsen.

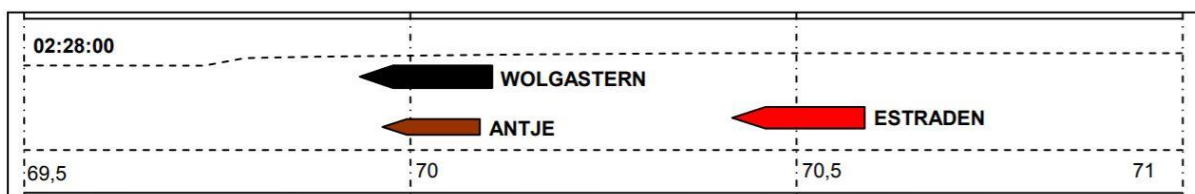
Figur 9 Kl. 02.28. Antje omkör Wolgastern

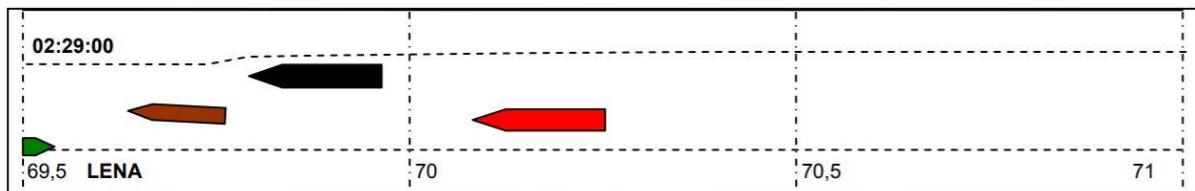
Då Estraden inledde sin omkörning på Wolgastern hade de en fart på 7,6 knop, medan Wolgasterns motsvarande var 4,6 knop (figur 6). Vid denna tidpunkt var Wolgastern, Estraden samt motkommande Lena bredvid varandra, och avståndet mellan fartygen var mellan 20 och 30 meter. Wolgastern började nu oavsiktligt svänga emot styrbord men lyckades avvärja svängen med rorskommandon. Då Estraden fortsatte sin omkörning, mötte

Figur 10 Kl. 02.29. Antje har passerat Wolgastern. Estraden påbörjar sin omkörning

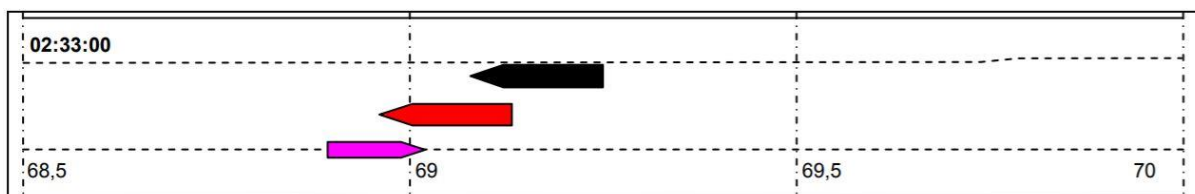
fartygen även motkommande Riroil 5 (figur 7). Estraden och Wolgastern hade vid detta skede en fart på 6 knop respektive 6,5 knop. Båda fartygen ökade då på sin fart för att förbättra sin manövreringsförmåga, då de märkte att fartygen betedde sig oroligt (figur 8). Trots manövreringsförsöken som gjordes på båda fartygen, kolliderade Wolgasterns för i Estradens midskepp kl. 02.36 (figur 9). (Olycksutredningscentralen, 2006)

Figur 11 Kl. 02.33. Riroil 5 passerar Estraden och Wolgastern.

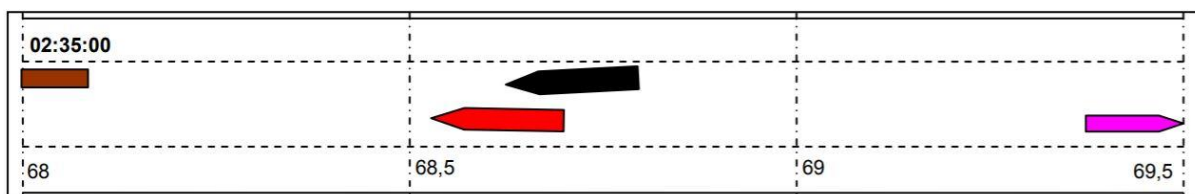
Figur 12 Kl. 02.35. Wolgastern börjar driva emot Estraden efter passeringen av Riroil 5.

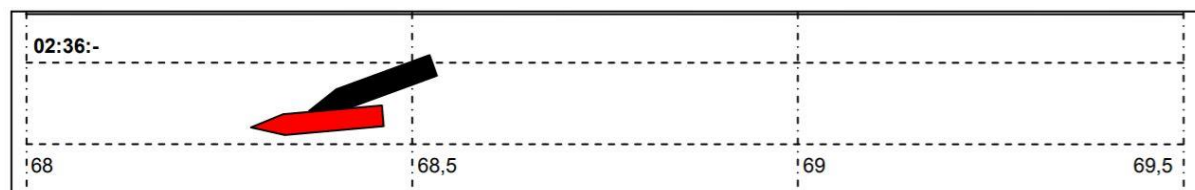
Figur 13 Kl. 02.36. Wolgasterns för träffar Estradens midskepp.

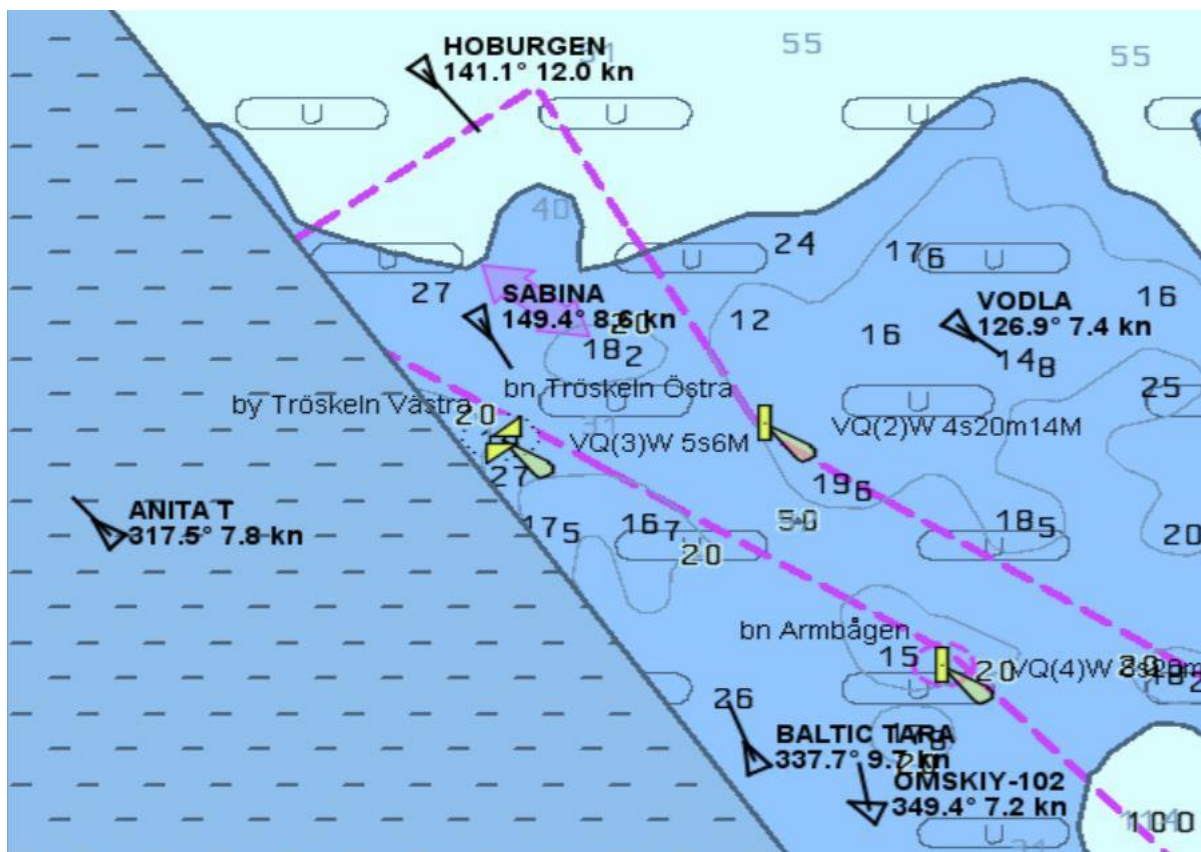
Figur 14 Trafiksituationen då Hoburgen anlände djupfarleden

Trafiksituationen då Hoburgen närmade sig djupfarleden kan ses i figur 10 nedan. Djupfarleden runt Tröskeln Östra är märkt i lila färg. Motkommande fartygen Baltic Tara och Omskiy-102 ses väster om Armbågen.

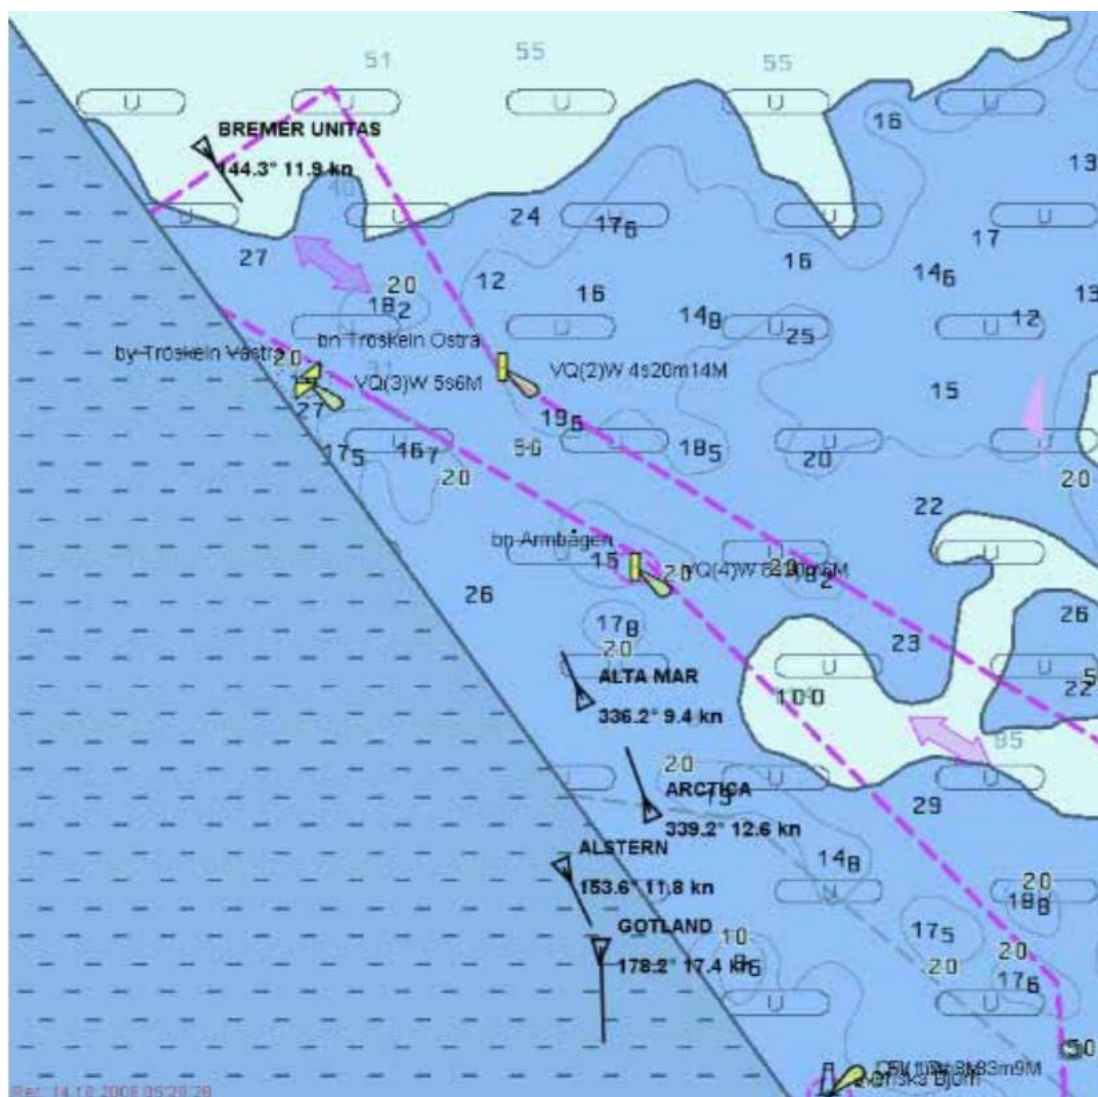
Figur 15 Trafiksituationen kl. 05.20.

I figur 11 nedan ses trafiksituationen kl. 05.20, då Arctica påbörjade sin omkörning av Alta Mar. Djupfarleden i området är märkt med lila färg.

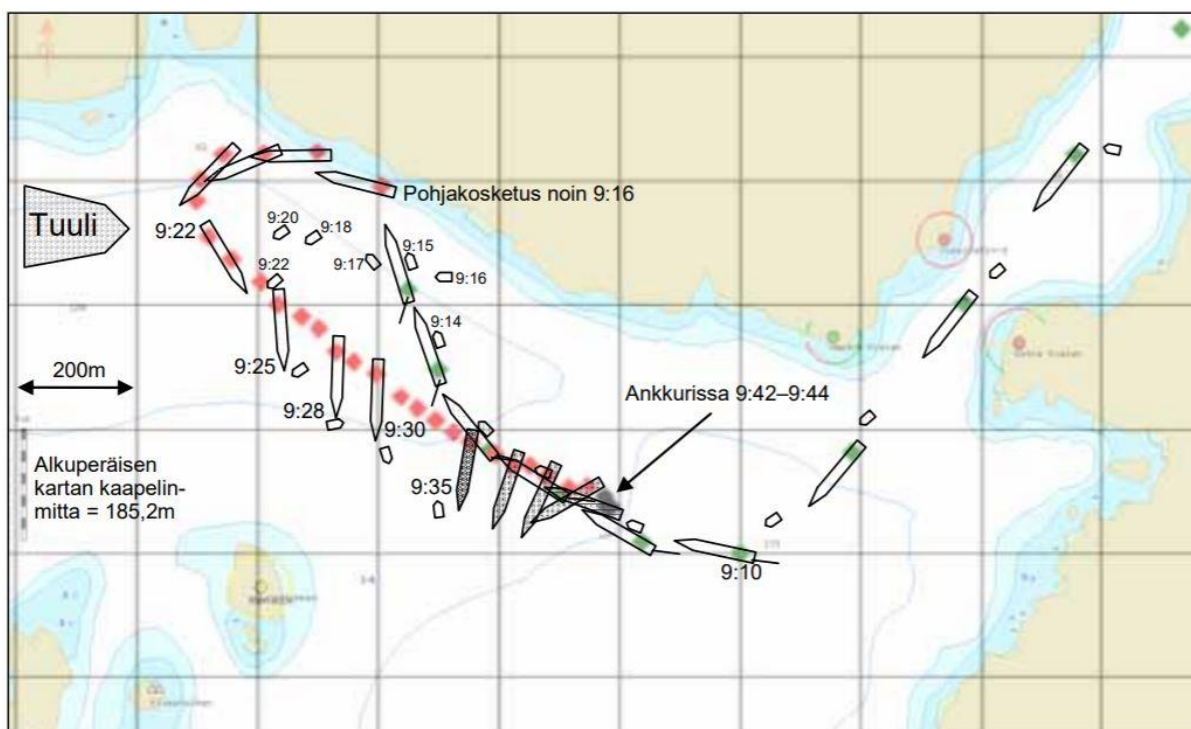
Figur 16 Fartygets rörelser vid grundstötningen

Fartyget passerade Jössingfjords mynning kl. 09.07. Snart efter detta svängde befälhavaren till en kurs på 300 grader. Nya kursen skulle enligt lotsen vara 285–290 grader. Då lotsen lämnade kommandobryggan, begärde han även att skapa mer le åt lotskuttern vid behov. Då lotsen och styrmannen anlände till lotsporten, fick de vänta ungefär en minut att lotskuttern nådde fartygets sida. Efter detta gav befälhavaren kommandot ”fem till styrbord”, alltså fem graders rodervinkel till styrbord, för att ge ett bättre skydd åt lotskuttern. Samtidigt gick han till styrbord bryggvingen för att övervaka lotslämningen. Styrmannen meddelade att lotsen var färdig att avgå, men på grund av lotskutterns oroliga beteende i sjögången lyckades det inte. Lotsen kontaktade då bryggan via styrmannens radiotelefon, och uppmanade befälhavaren att svänga till babord, då fartyget rörde sig med en farlig kurs emot land. Befälhavaren använde nu propulsionen fullt akterut, och även bogpropellern användes för att på fartyget att svänga. Lotsen märkte en stund senare att fartyget inte svängde, och han skyndade till bryggan. Då lotsen anlände till bryggan gick fartyget på grund, en halv timme efter avgång. (Olycksutredningscentralen, 2008)

I figur 12 nedan kan man se fartygets rörelser innan och efter grundstötningen. Vindriktningen (fin. tuuli) samt skalan är märkt till vänster. Grundstötningsplatsen (fin. pohjakosketus) samt ankringsplatsen (fin. ankkurissa) i mitten av bilden.

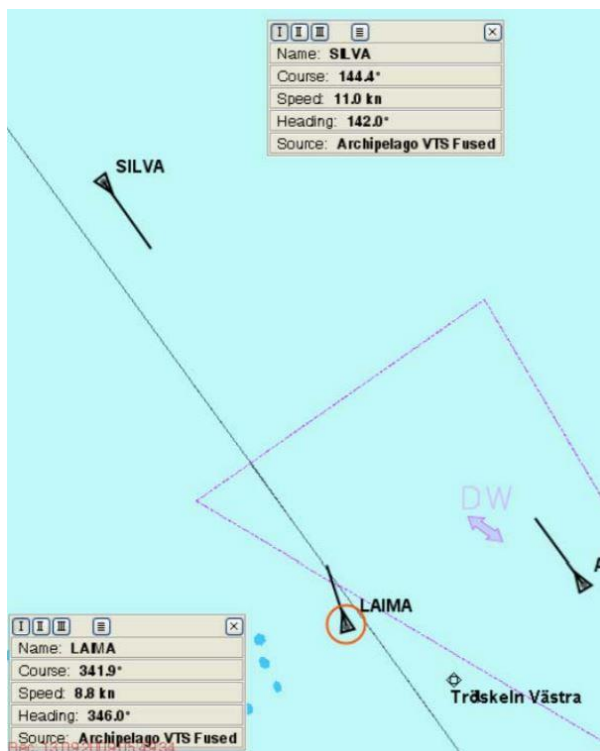
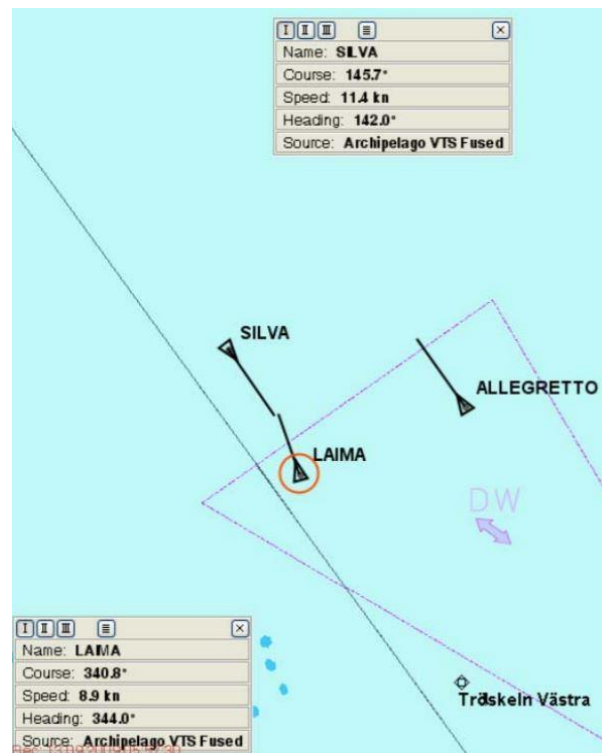
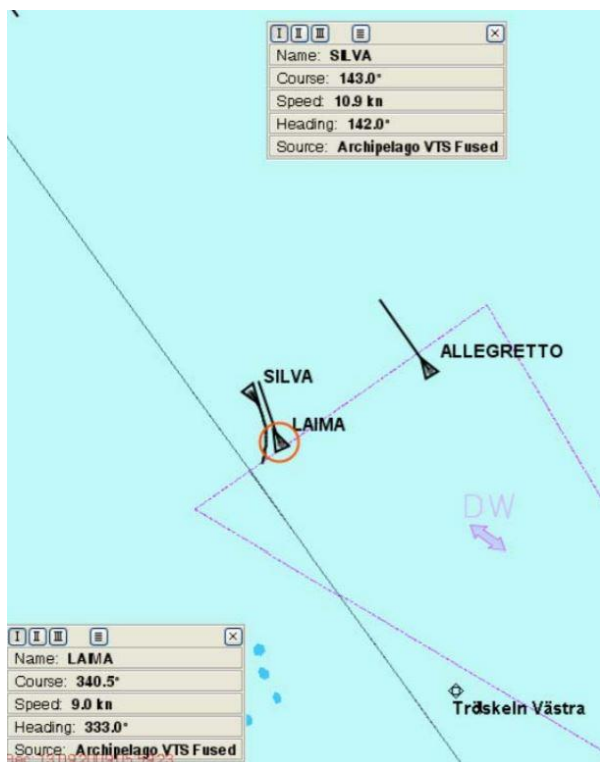
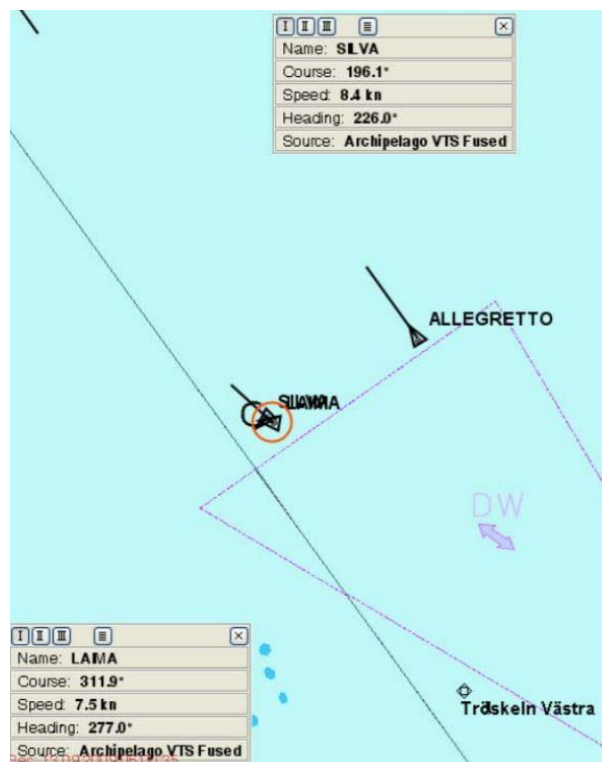
Enligt VTS-centralens inspelning begärde Laima Silva tre gånger att göra en kursändring till babord, men samtidigt svängde Silva till styrbord. Laima svängde nu till babord, och meddelade det på VHF till Silva. Silva gjorde samtidigt en kursändring till styrbord, utan att meddela detta till Laima. Laima försökte göra en crash stop-manöver för att undvika kollisionen, men kl. 06.00 krockade Laimas för i Silvas babordssida. Silva minskade inte sin maskinkraft innan kollisionen. (Olycksutredningscentralen, 2009)

Figur 13 Kl. 05.49. Fartygen ca. 3,83 sjömil ifrån varandra.

Figur 14 Kl. 05.57. Fartygen är 1 sjömil ifrån varandra.

Figur 15 Kl. 05.59. Fartygen 0,33 sjömil ifrån varandra.

Figur 16 Kl. 06.00. Fartygen kolliderar.

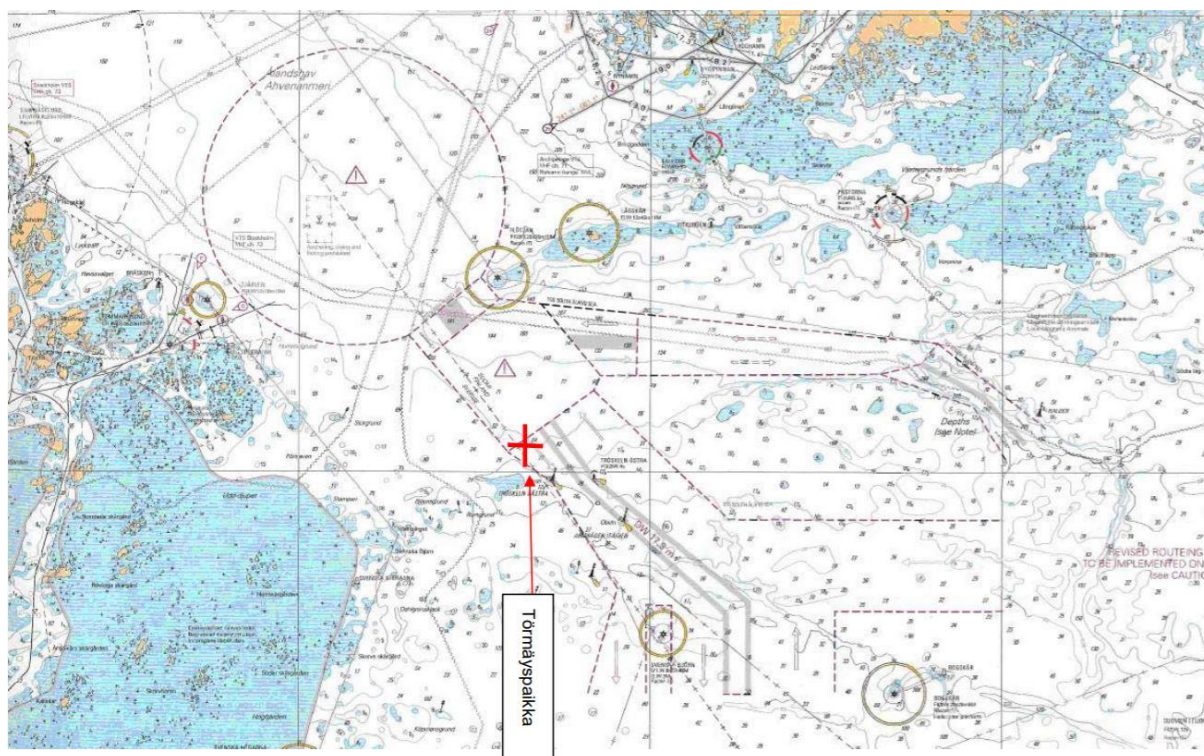
Figur 18 Trafikseparationssystemet i södra delen av Ålands hav.

I figur 17 nedan, kan trafikseparationssystemet som togs i bruk 1.1.2010 ses. Detta trafikseparationssystem introducerades till en följd av de flertal olyckor, som hänt under senaste åren. Röda krysset (fin. törmäyspaikka) markerar platsen där Laima och Silva kolliderade.

de risken för kollision. 1.1.2010 togs ett nytt trafikseparationssystem (figur 11) i bruk i detta område, delvis på grund av Laimas och Silvas olycka. (Olycksutredningscentralen, 2009)

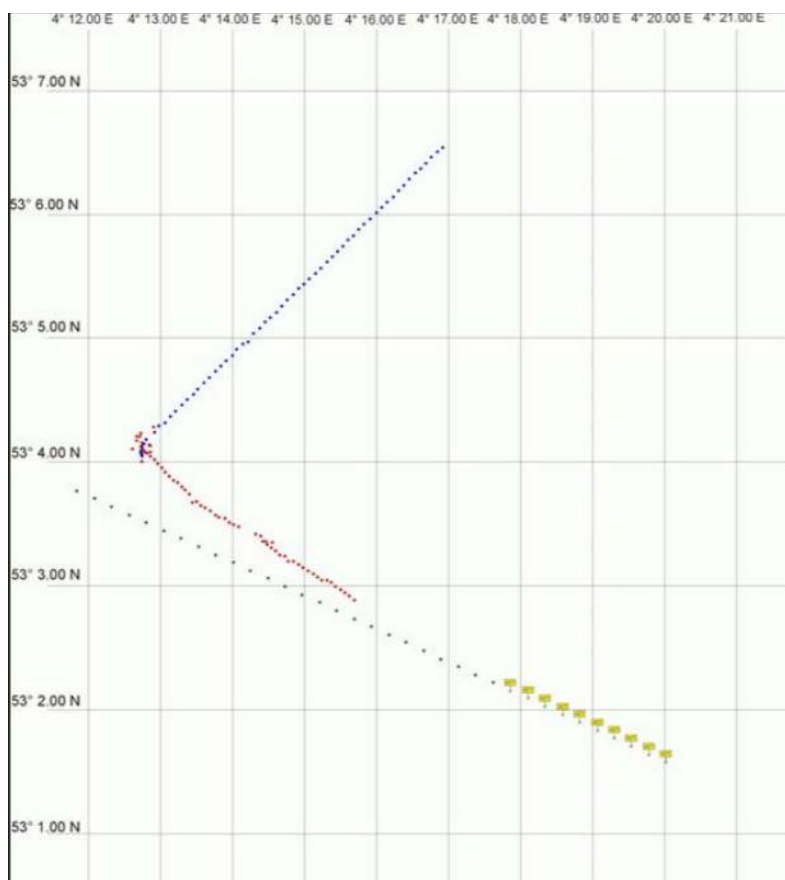
Figur 19 Fartygens rörelser före kollisionen

Då fiskefartyget skulle passera för om Birka Transporter, märkte vaktchefen att det kom rök från fiskefartyget skorsten. Detta tolkade vaktchefen till att fartyget skulle stanna, och trodde så att en fara för en kollision fanns. Överstyrmannen lyfte propulsjonen till noll, och svängde handrodet till styrbord. Strax efter detta utförde överstyrmannen en så kallad crash stop-manöver, det vill säga att driva propulsjonen fullt akterut. En kollision gick inte dock mer att hindra, och kl. 04.00 kolliderade Birka Transporter med Willempje Hoekstras styrbordssida. (Olycksutredningscentralen, 2011)

Figur 18 nedan visar fartygens rörelser ledande till olyckan enligt Birka Transporters VDR-inspelning. Blåa punkterna representerar Birka Transporters rörelser, medan de röda visar Willempje Hoekstras. De gula punkterna är från kuststationens radarinspelning.
