Kattoremontti työnjohtajan näkökulmasta

1960-luvun omakotitalo

Opinnäytetyö

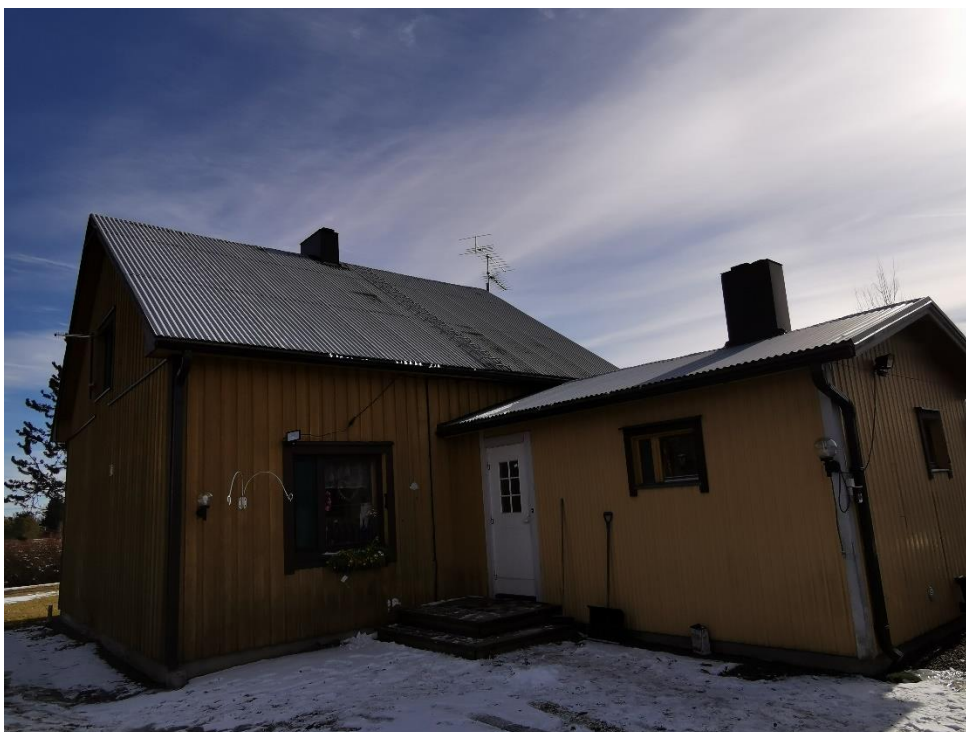
Asuinrakennus, johon kattoremontti tehtiin, on 1960-luvulla rakennettu omakotitalo, johon on rakennettu lisälaajennus 1980-luvulla. Alkuperäinen vesikate on ollut pärekatto, joka on muutettu palapelli katteiseksi joskus 1960-luvun puolivälissä mutta tarkkaa ajankohtaa ei ole tiedossa. Kattoremontti teetettiin firmalla, joka on perehtynyt kattoremonttien tekoon (Kuva 8.).

Kuva 8. 1960-luvun omakotitalo, tilanne ennen kattoremonttia.

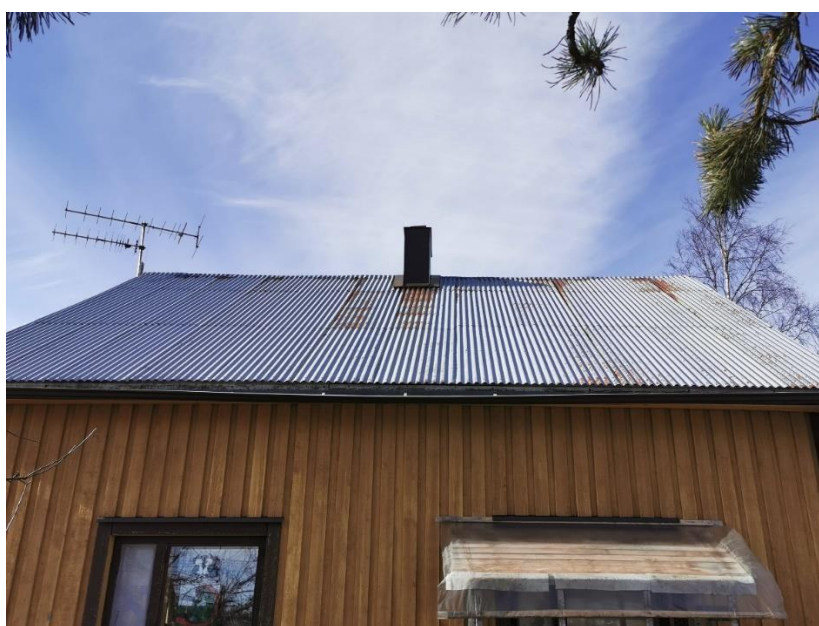
Kuva 9. Vanha katemateriaali.

Vanha katemateriaali alkoi olemaan huonossa kunnossa. Varsinkin piipun alapuolella on iso alue, joka oli alkanut ruostumaan (Kuva 9.). Koko katon alueella kiinnitysnaulat olivat alkaneet nousemaan huomattavasti irti. Rakennuksen vesikourut olivat osin irronneet ja roikkuivat irtonaisena. Tämä aiheutti sen, että vesi tippui katolta hallitsemattomasti kastellen rakennuksen julkisivua alareunasta.

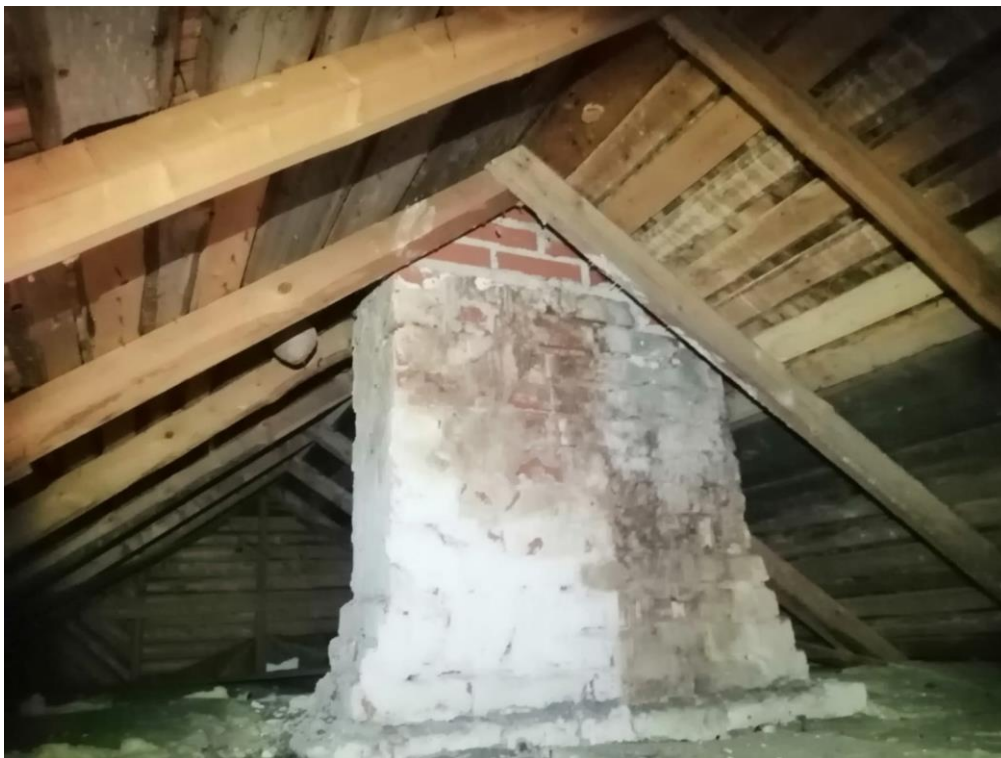
Kuva 10. Rakenteiden kunto välikatossa.

Välikattoa tutkittaessa ilmeni, että rakenteiden hyvä kunto ikäänsä nähden. Rakenteista löytyi muutama kohta, jossa oli alkavaa kosteusvauriota. Piipun kyljessä oli näkyvissä tummuneita kohtia, joka kertoi vesikatteen vuotamisesta. Koolauksessa näkyi pientä kosteusvauriota. Koolaukset olivat kuitenkin pääsääntöisesti kuivia (Kuva 10.).

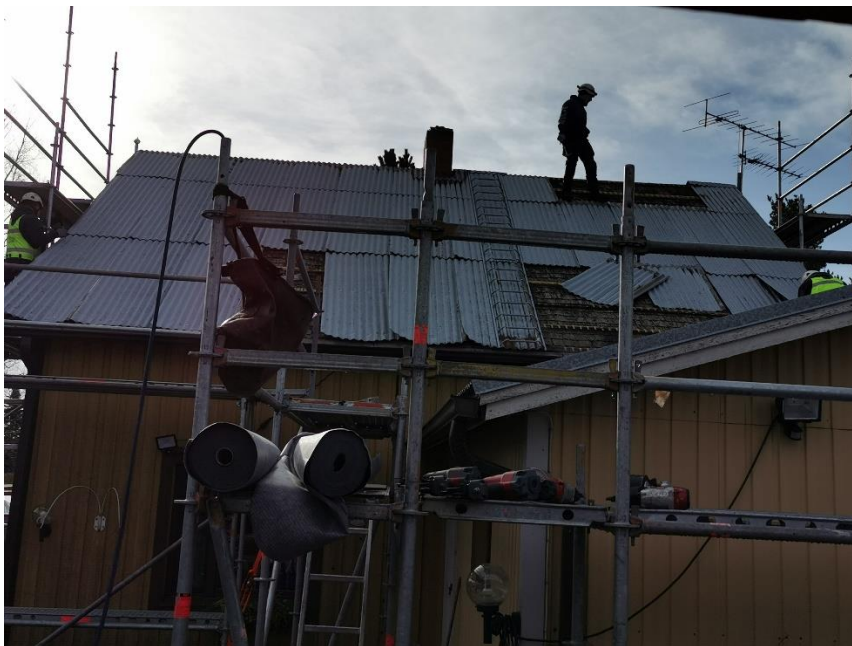
Kuva 14. Vanhan peltikatteen purku.

Kohteen kattoremontti alkoi vanhan vesikatteen purkamisella, joka on tässä tapauksessa nauloilla kiinnitetty palapelli (Kuva 14.). Purkamisen yhteydessä poistettiin lisäksi tarpeettomaksi käynyt tiilipiippu. Tiili rakenteinen piippu purettiin aluskatteen alapuolelle, säästyen enemmältä purkamiselta, sillä piippu on sisätiloissa iso osa seinää (Kuva 15.). Purkutöissä kaikki lapetikkaat, nousutikkaat, vesikourut, syöksyputket ja peltikatteet säästettiin ja jätettiin asiakkaalle jatkokäyttöä varten (Kuva 16.).

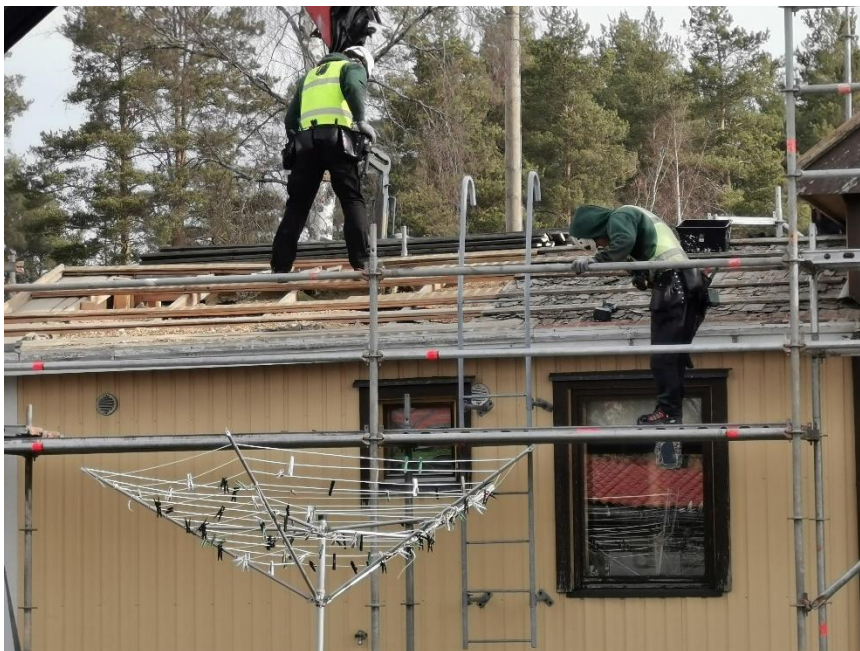
Lisäsiiven peltikatetta purettaessa ilmeni, että lisäsiivessä ei ollut käytetty lainkaan aluskatetta (Kuva 17.). Tilanne oli onneksi suotuinen eikä välikatossa oleva sahanpuru ja palovilla ollut päässyt kastumaan, vaan oli täysin kuivaa ja terveellisen väristä (Kuva 18.). Tämä kertoi siitä, ettei peltikate ollut vuotanut ollenkaan. Koska lisäsiivessä ei ole pääsyä välikattoon, niin tätä tapausta ei voinut tietää ennen peltikatteen purkua. Otsalaudat purettiin ainoastaan huonoksi menneeltä osalta.

Kuva 17. Lisäsiivestä puuttui aluskate.

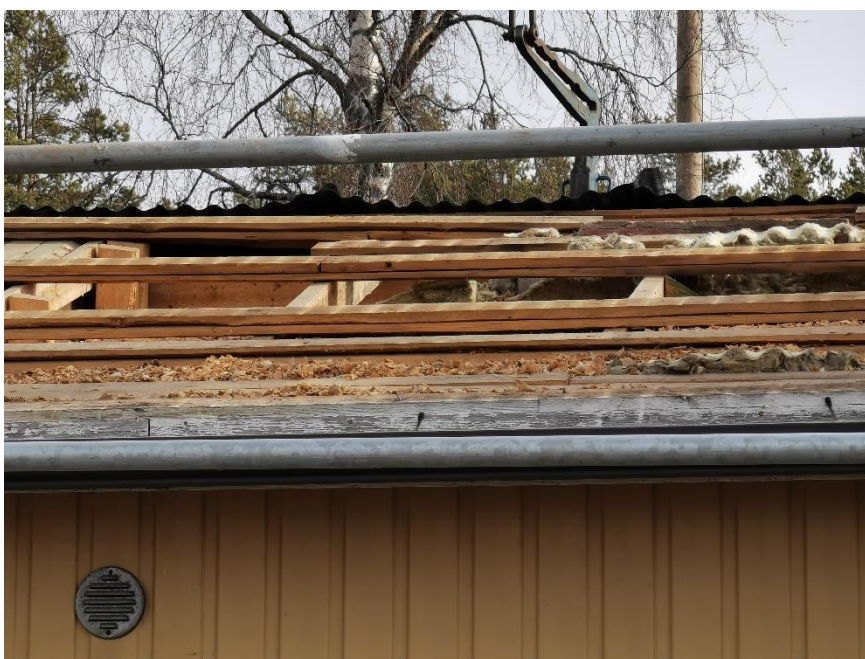
Kuva 18. Lisäsiivestä saunan kohdasta puuttui aluskate.

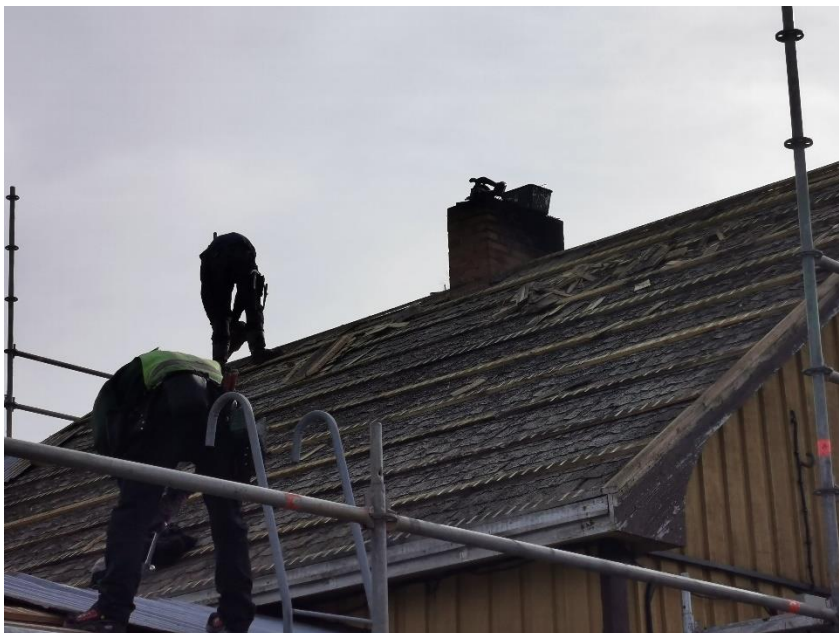
Kuva 20. Tuuletus reikien teko välikattoon.

Ennen aluskatteen asentamista, vanhaan pärekattoon lähelle harjaa tehtiin useampi noin 200 mm * 300 mm kokoiset reiät, jotka johtivat välikaton sisälle. Tällä tavalla pyritään saamaan välikattoon tuulettuvuutta mikä alun perin puuttui rakennuksesta. Jotta tuulettuminen toimisi, aluskate asennettiin tavalla, joka mahdollisti ilman kierroksen välikattoon asti.

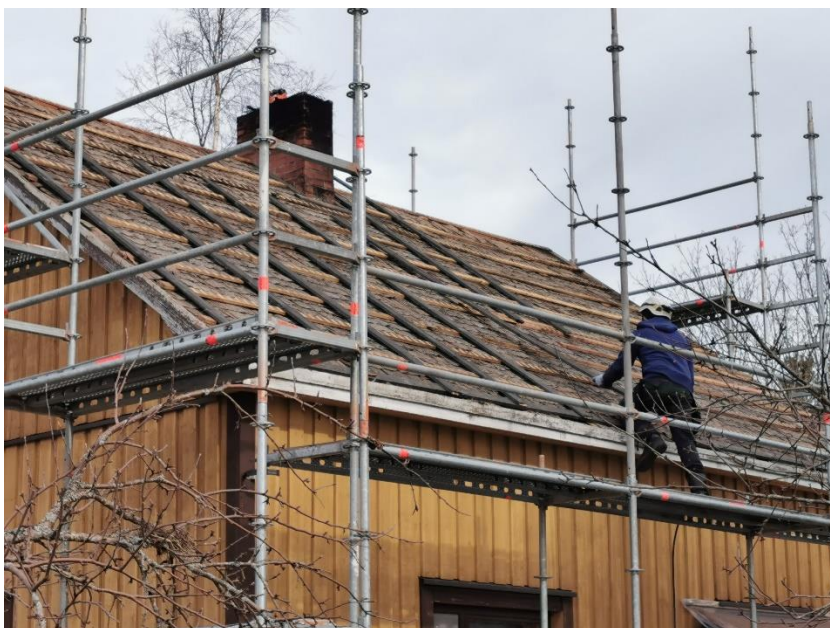
Kuva 21. Alusrakenteen asentaminen.

Alusrakenteiden asentaminen aloitettiin laittamalla vanhan, terveen vaakasuunnassa kulkevan ruodelaudoituksen päälle pystysuuntaisesti homesuojattua 32*100 mm lautaa (Kuva 20.).

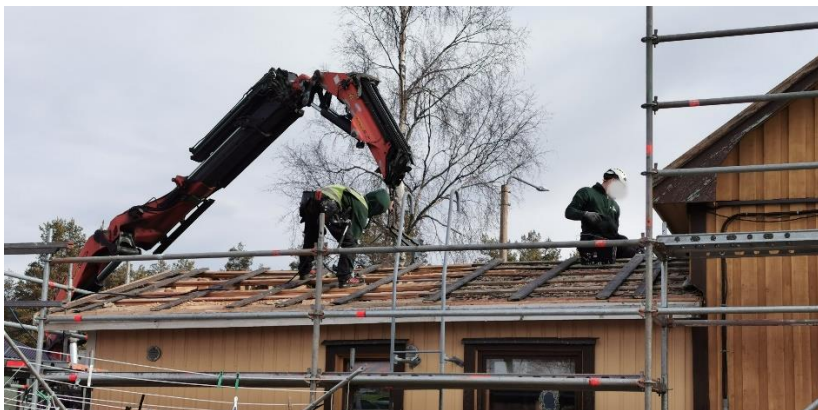
Kuva 22. Lisäsiiven alusrakenne.

Lisäsiiven kohdalla käytettiin samaa tapaa ruodelautojen asennuksessa, mutta materiaalina käytettiin 22*100 mm homesuojattua lautaa (Kuva 22.). Pystyruoteet pyrittiin asentamaan vähintään 600 mm jaolla, mutta myös jokaisen kattoniskan päälle tuli pystyruode (Kuva 21.).

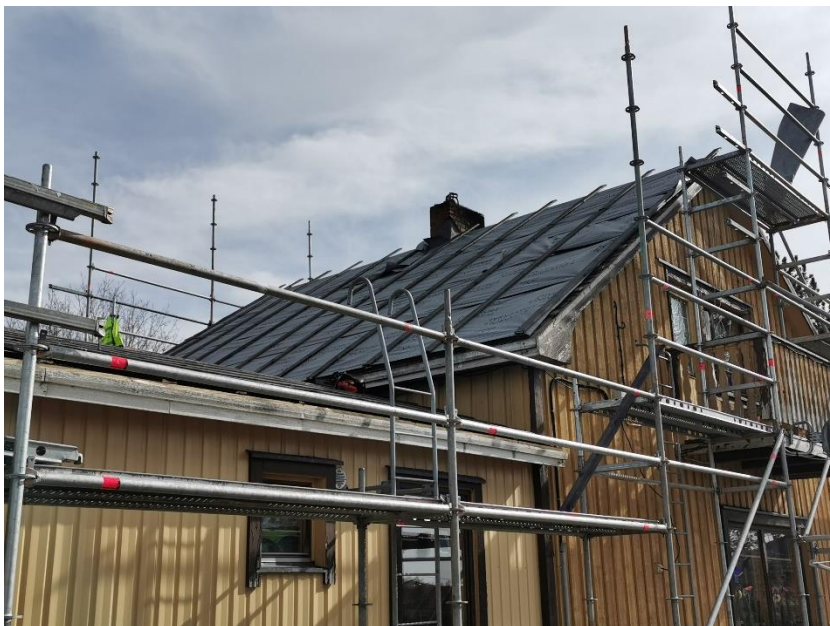
Kuva 23. Aluskate ja pystyruoteet asennettuna.

Aluskatteen asennuksen jälkeen lisättiin sen päälle yksi kerros pystyruoteita, jolloin aluskate jäi kahden pystyruoteen väliin (Kuva 23.). Pystyruoteiden päälle asennettiin vaakaruoteet, noin 300 mm välein. Mitta määräytyi vesikatteen tulevan pellin muodon ja kuvion pudotukseen perusteella (Kuva 24.).

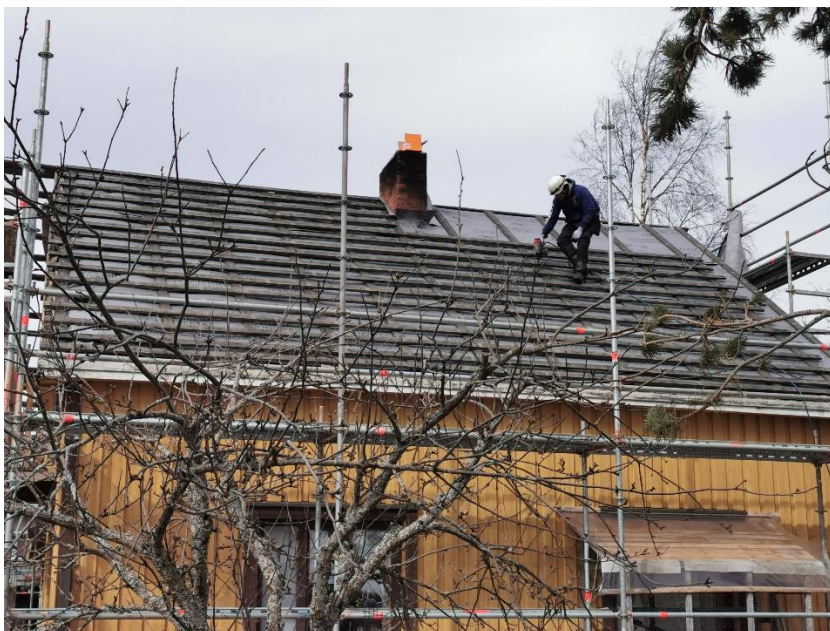
Kuva 24. Vaakaruoteiden asennus.

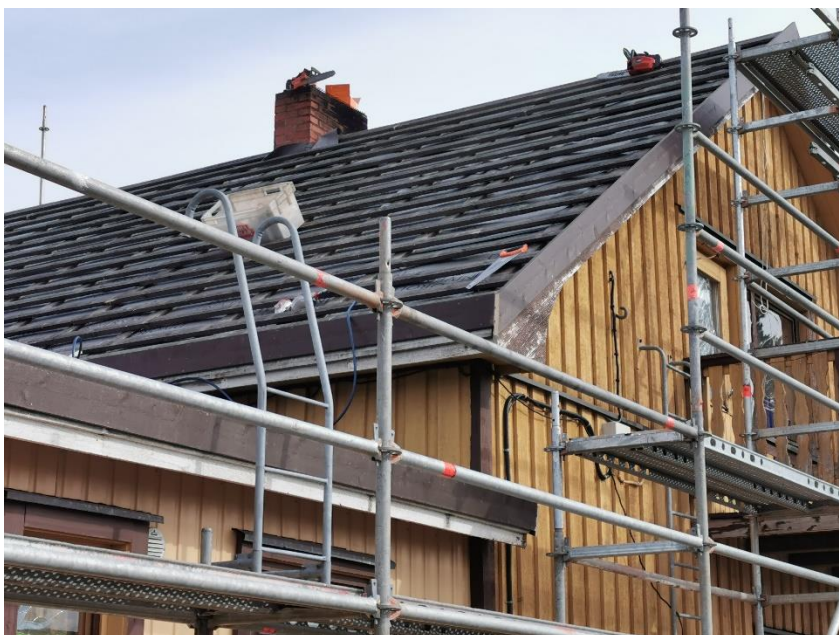
Kuva 25. Räjstäisiin asennetut uudet otsalaudat.

Räystäisiin kiinnitettiin uudet otsalaudat, kun katon korkeus nousi melkein 100 mm. Otsalautoina käytettiin 22*150 mm lautaa, nämä oli valmiiksi maalattu. Vanhat ja eriväriset otsalaudat maalattiin viimeistely vaiheessa saman värisiksi (Kuva 25.).

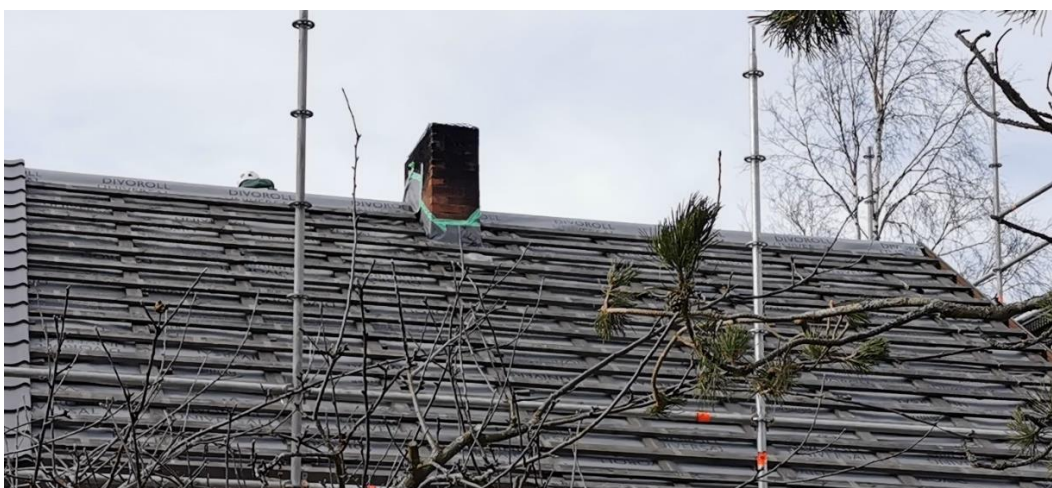
Kuva 26. Harjalle asennettu aluskate.

Kun ensimmäinen kerros pystyruoteita on asennettu, on vuorossa aluskate, joka asennettiin räystäältä kohti harjaa, vähintään 200 mm limityksellä. Aluskatteena käytettiin monier divoroll universal aluskatetta. Aluskate kiinnitettiin rakenteisiin niiteillä. Piipun juurella aluskatteeseen jätettiin pitkät hännät, joiden avulla piipun juuri saadaan tiivistettyä teipin ja liimamassan avulla (Kuva 26.).

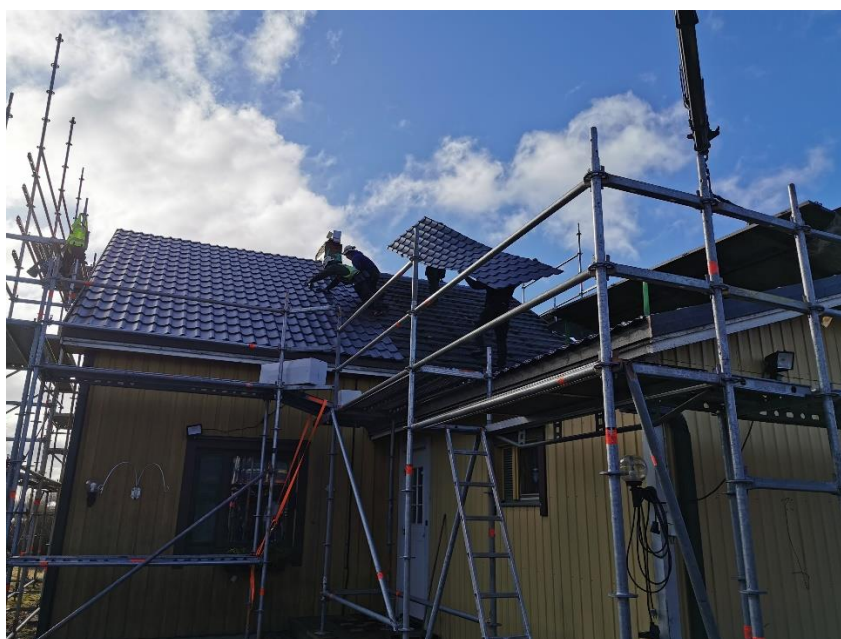
Kuva 27. Peltikatteen asennus.

Varsinaista katetta kiinnitettäessä ensimmäinen pelti kiinnitetään yläreunasta yhdellä ruuvilla. Seuraavat pellikatteet kiinnitetään vain toisiinsa, tämän jälkeen kokonaisuutta käännetään ja mitoitetaan suoraan linjaan kattoon nähden. Suoristuksen jälkeen kate kiinnitetään ruoteisiin (Kuva 27.).

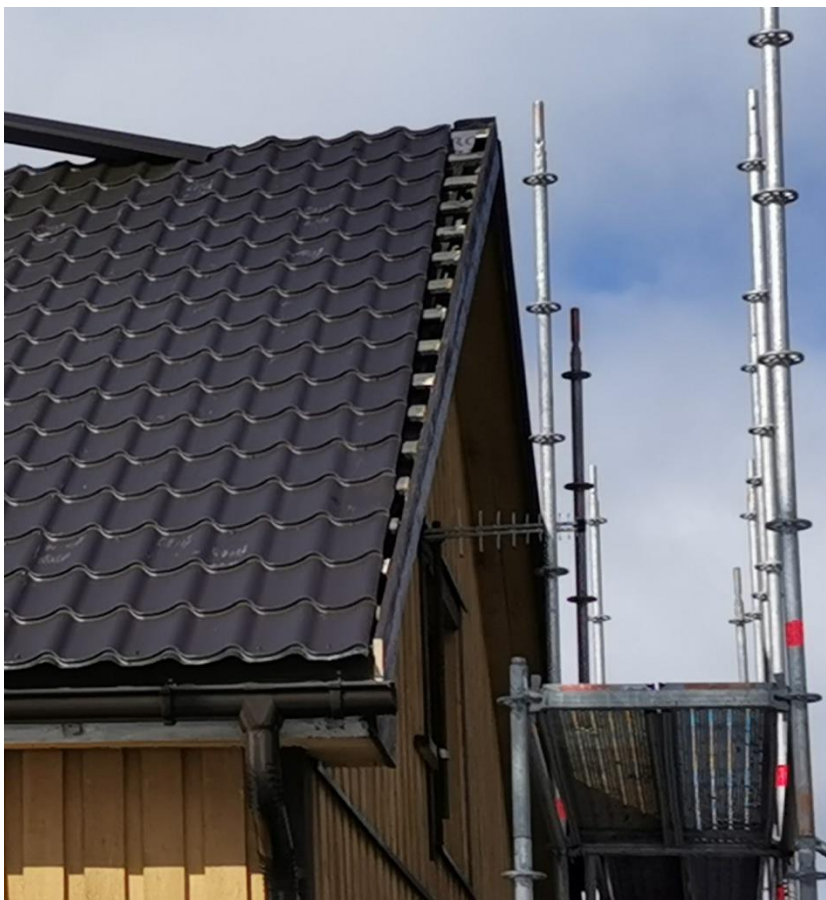
Ongelmaa peltikatteiden asennuksessa tuotti ristimitan heitot vanhassa rakennuksessa. Tätä ongelmaa pyrittiin ratkaisemaan pienellä porrastuksella peltikatetta asennettaessa. Tämä tyyli ei ole kovin suositeltavaa, sillä siinä helposti sai peltikatteen lähtemään räystäällä pahasti vinoon, jolloin ongelma vain siirtyi toiseen paikkaan. Tässä kohteessa ongelma ratkaistiin sillä, että pelti jätettiin auki reuna räystäällä ja väli peitettiin reunapelleillä. Reunapellit tehtiin huomaamattomasti vinoksi,

Kuva 28. Ristimita heiton aiheuttama ongelma.

jonka myötä ristimitan heitto saatiin piiloon, mutta silmämääräisesti katto näyttää kulkevan suoraan (Kuva 28.).

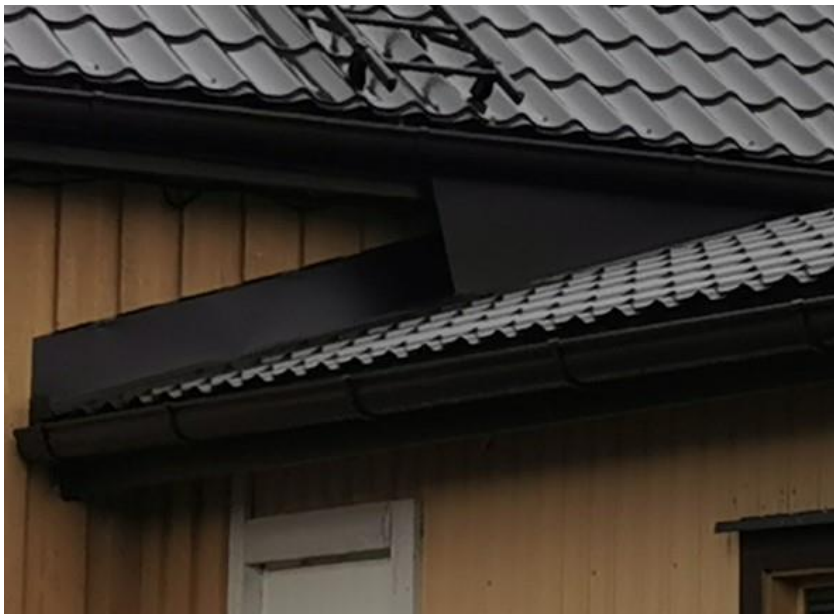
Kuva 29. Lisäsiiven liitoskohta.

Lisäsiiven ja varsinaisen rakennuksen liitoskohtaan tehtiin suorasta pellistä noin 300 mm korkeat seinälle nostot ja lisäksi lisäsiiven harjan alueelle ohjaus pelti, joka estää veden pääsyn lisäsiiven harjan ja varsinaisen rakennuksen räystäään väliin (Kuva 29.).

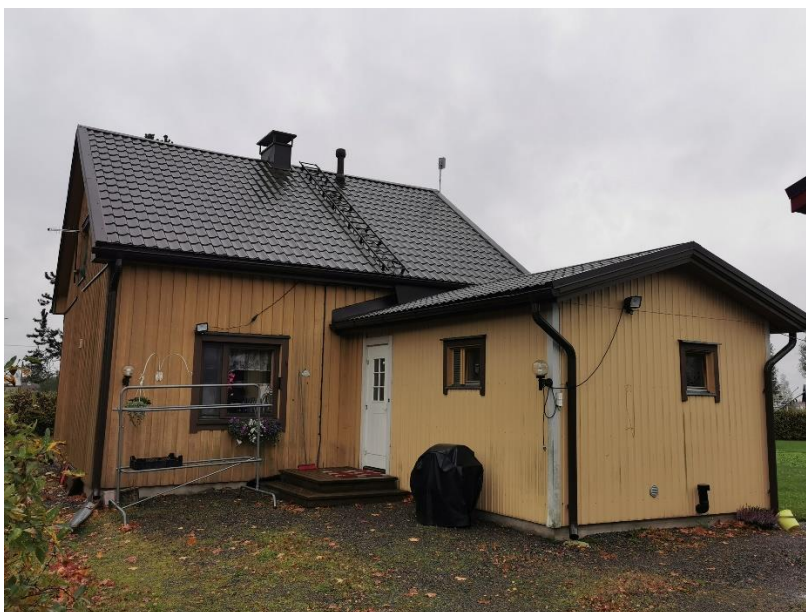
Kuva 32. Valmis katto rakennukselle.

Työn valmistuttua lopputuloksena tuli rakennus, joka sai uuden vettä pitävän, ulkonäöltään hienomman ja uudistetun katon. Lisäksi voidaan olla varmoja, että välitakossa ilmenneet pienet ja alkuvaiheessa olevat kosteusvauriot pääsevät kuivumaan kunnolla.
