LOVIISAN VOIMALAITOKSEN TUOTANTOTILOJEN VESIKATTORAKEN-  
TEIDEN KORJAUSOHJELMAN LAADINTA

Opinnäytetyö 2011

Renovation Plan for the Roofing Structure of the Loviisa  
Power Plant

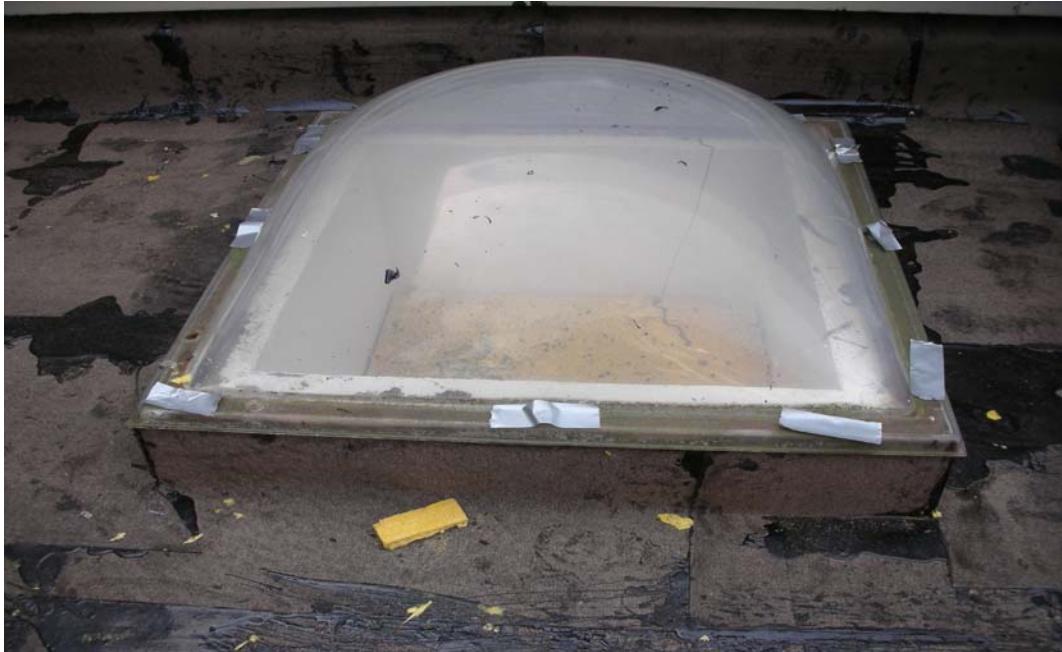
Saneerattaessa laboratoriorakennuksen kattoa päätettiin vanhat ”kupoli-ikkunat” poistaa kokonaan, sillä ne olivat alkuperäisiä ja aika huonokuntoisia (Kuva 2). Ikkunat päätettiin poistaa ja peittää niiden jättämät reiät alapuolelta villalla sekä vanerilla ja yläpuolelta ikkunoiden jättämät aukot peitettiin vesikaton alle.

Kuva 2. Laboratoriorakennuksen vanhat kupoli-ikkunat ennen poistamista

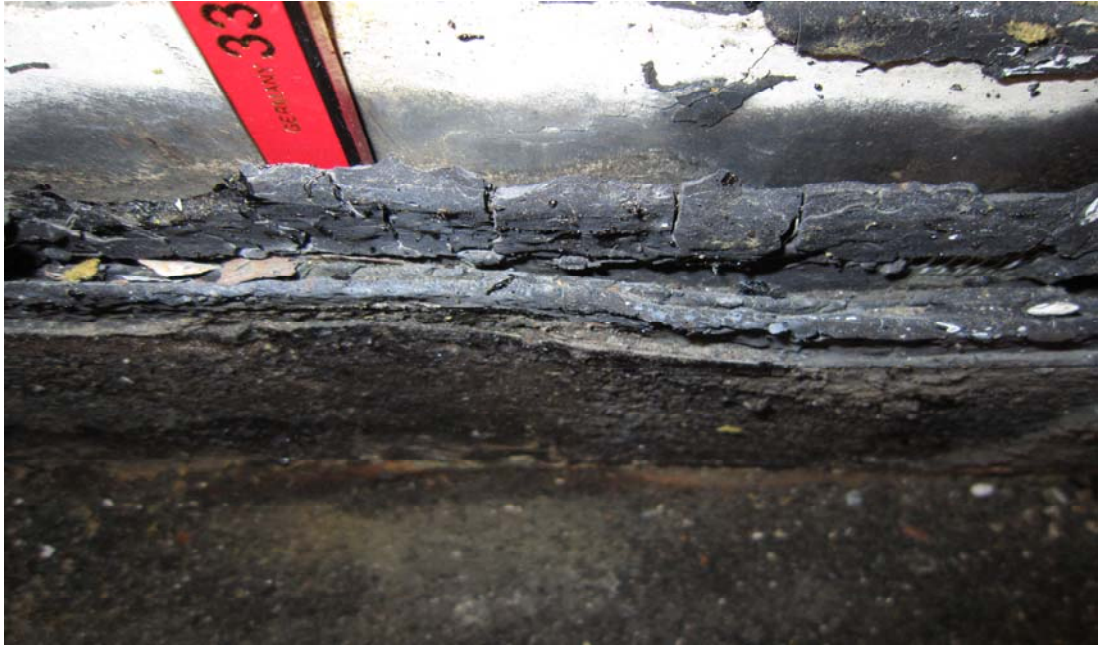
Alimmaisen eli vanhimman huopakerroksen ylösnostot olivat ajansaatossa irronneet seinästä ja auenneet, joten vesi pääsi sieltä helposti seinän väliin ja sieltä alempiin kattorakenteisiin ja lämmöneristyskerrokseen. Sama ongelma oli myös lähes kaikissa putkienkin kattoläpivienneissä.

Kuva 3. Seinällennostot, jotka ovat irronneet alustastaan. Kynä on laitettu huovan ja seinän väliin, jotta vika näkyisi selvemmin.

Seinien ylösnostoissa piti myös tehdä muutoksia verhoilupellitykseen. Verhoilupeltejä piti katkaista joissakin tapauksissa koko seinän pituudelta ja metrin korkeudelta, jotta päästiin tekemään kunnolliset ylösnostot eli vähintään 300 mm. Vanhoissa ylösnostoissa havaittiin purettaessa pahoja puutteita. Aikaisemmissa korjailuyrityksissä seinilenostot olivat jääneet vajaiksi eivätkä ylittäneet vanhempia ylösnostoja vaan jäivät sen alapuolelle. (Kuva 3.)

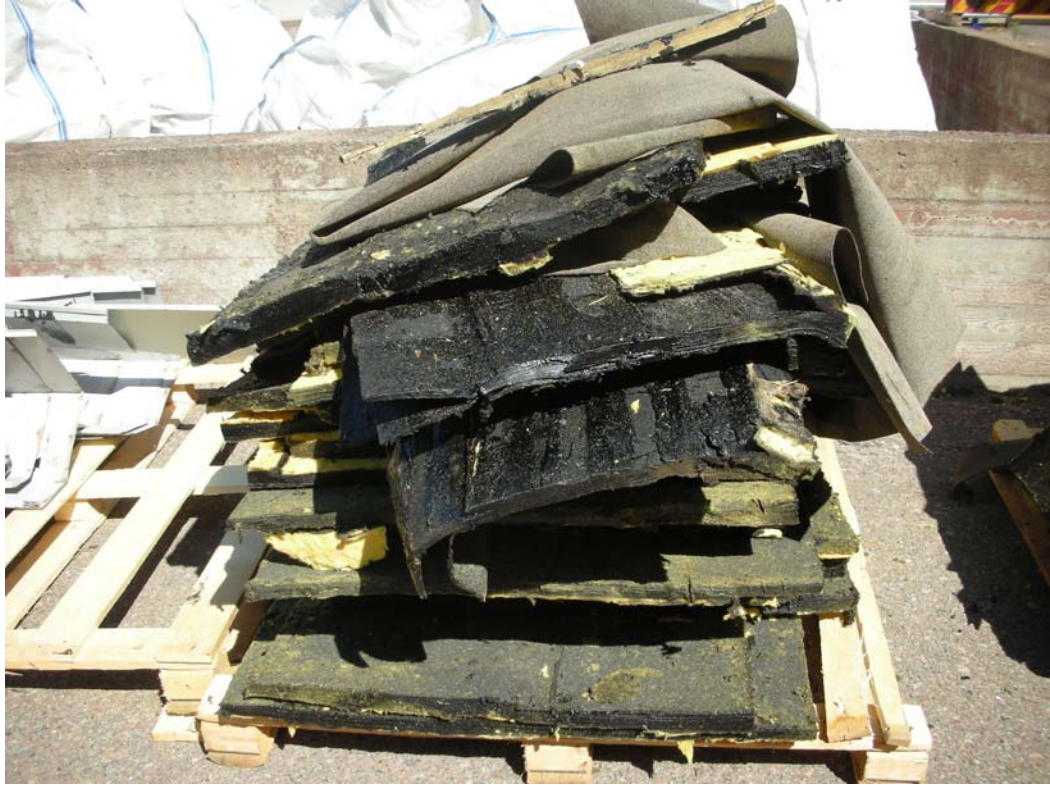
Kattorakenteiden purkaminen aloitettiin räystäspelttien poistamisella. Kattokermi poistettiin leikkureilla, ja melko pian huomattiin, että purkaminen ei kävisikään niin nopeasti kuin oli suunniteltu, sillä kermikerros oli huomattavasti oletettua paksumpi. (Kuva 6.)

Kuva 6. Vanhan puretun kermikerroksen kappaleita

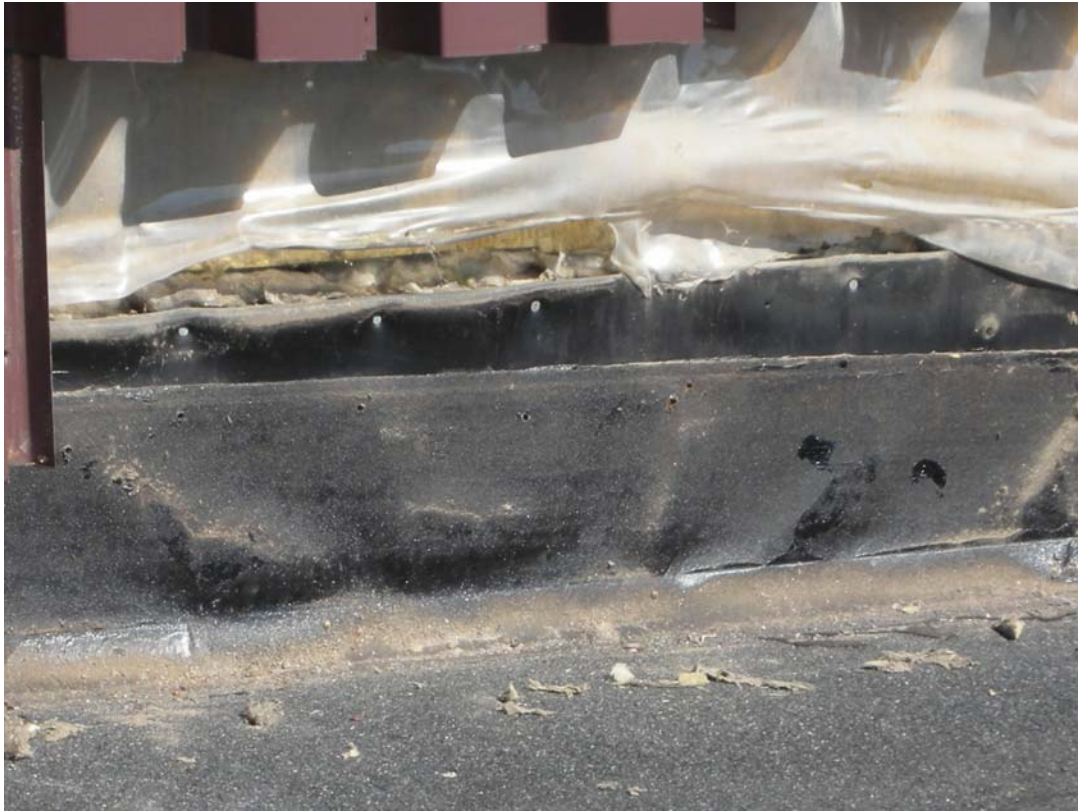
Kuva 7. Seinällennosto reaktorirakennuksen ja katetun säiliöalueen liittymästä

Ennen seinille nostoa piti seinäpeltejä lyhentää sahaamalla, jotta saataisiin vanhat kermit kokonaan näkyviin ja poistettua sekä uudet asennettua siten, että reunat saataisiin varmasti pitäviksi. (Kuva 7.)

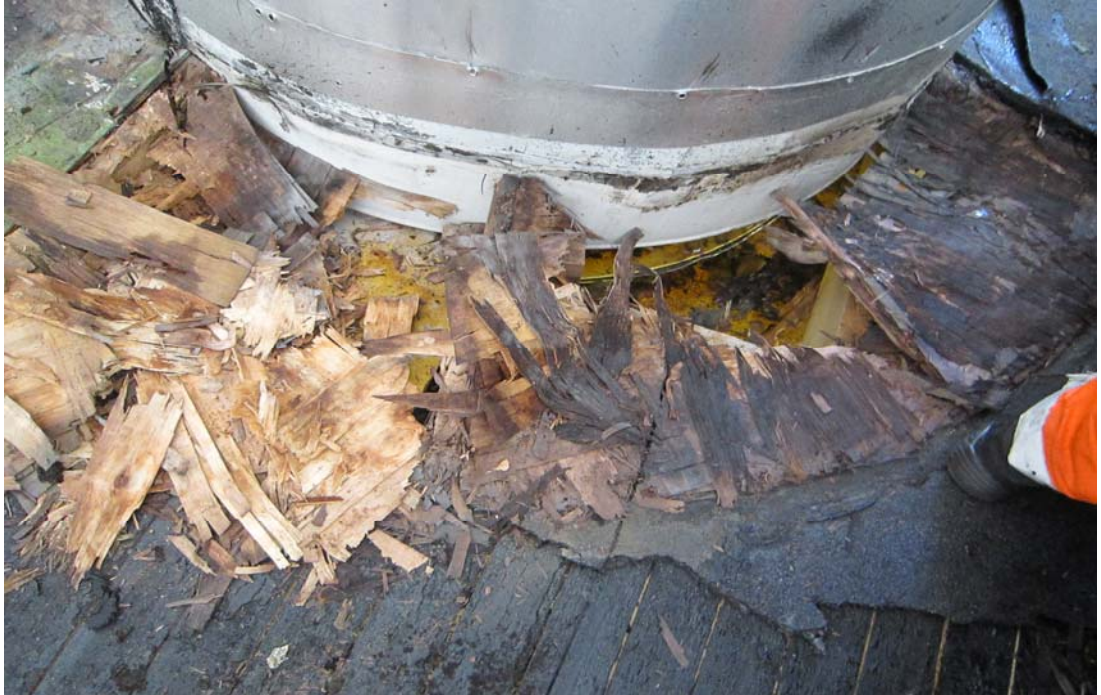
Myöhemmin kattoa purettaessa havaittiin, että eristekerros oli vettynyt ja vettä oli seissyt katolla jo kauan. Ainoastaan suhteellisen tiivis höyrysulku piti veden poissa sisätiloista, muutamia poikkeuksia lukuun ottamatta. Lisäksi lähes kaikki putkiläpiviennit olivat vuotaneet ja aiheuttaneet eriasteisia vaurioita rakenteille. (Kuva 9.) Kattoa

Kuva 9. Putkiläpiviennin vuotamisesta johtuvia rakennevaurioita

uusittaessa osaan hankalimmista läpivienneistä rakennettiin erillinen läpivientilaatikko vanerista, jotta siitä saataisiin varmemmin vedenpitävä.

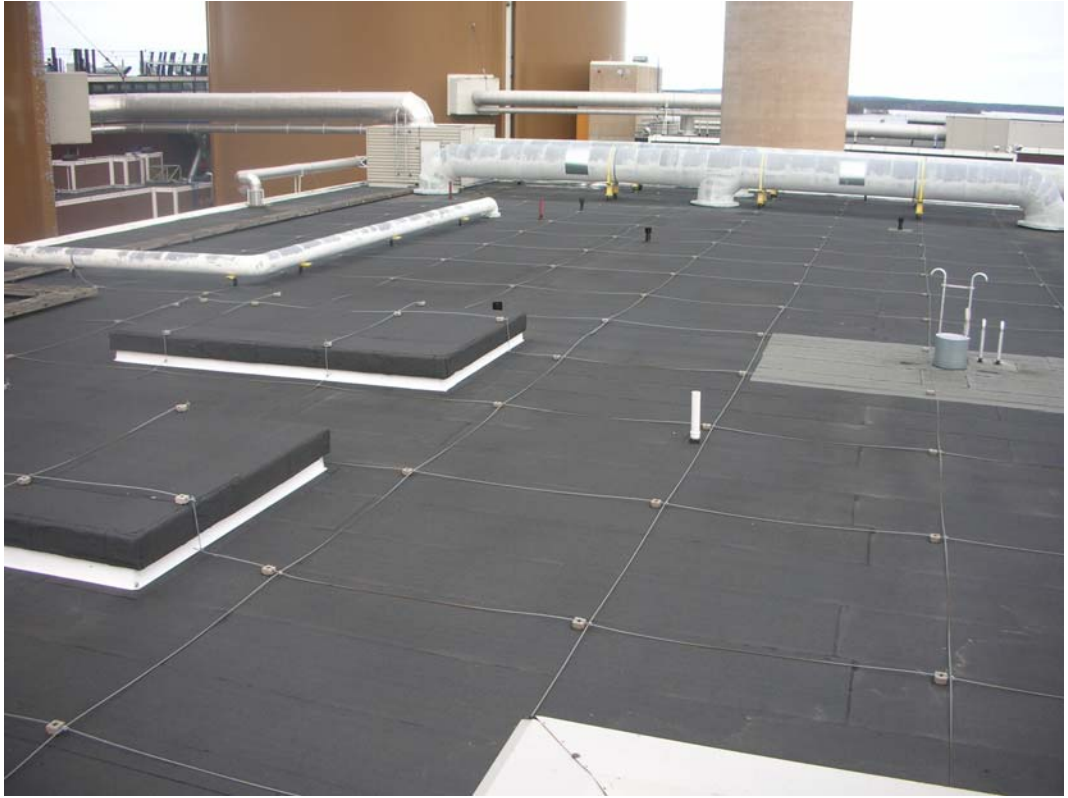
Laitoksen kaikkien tuotantotilojen ja muidenkin tärkeiksi katsottujen rakennusten katoille on alettu asentaa maadoitusverkkoja. Lo1–apurakennuksen katolle on jo ehditty asentaa tällainen maadoitusverkko, joka myös hieman hankaloittaa ja lisää katolla tehtäviä töitä. (Kuva 10.)

Maadoitusverkko on ollut myös osasyynä tänä vuonna tapahtuneeseen lievään tapaturmaan, jossa palovartija kompastui maadoitusverkkoon ja loukkasi lievästi toisen käden ranteensa.

Kuva 10. Maadoitusverkko Lo1–apurakennuksen katolla

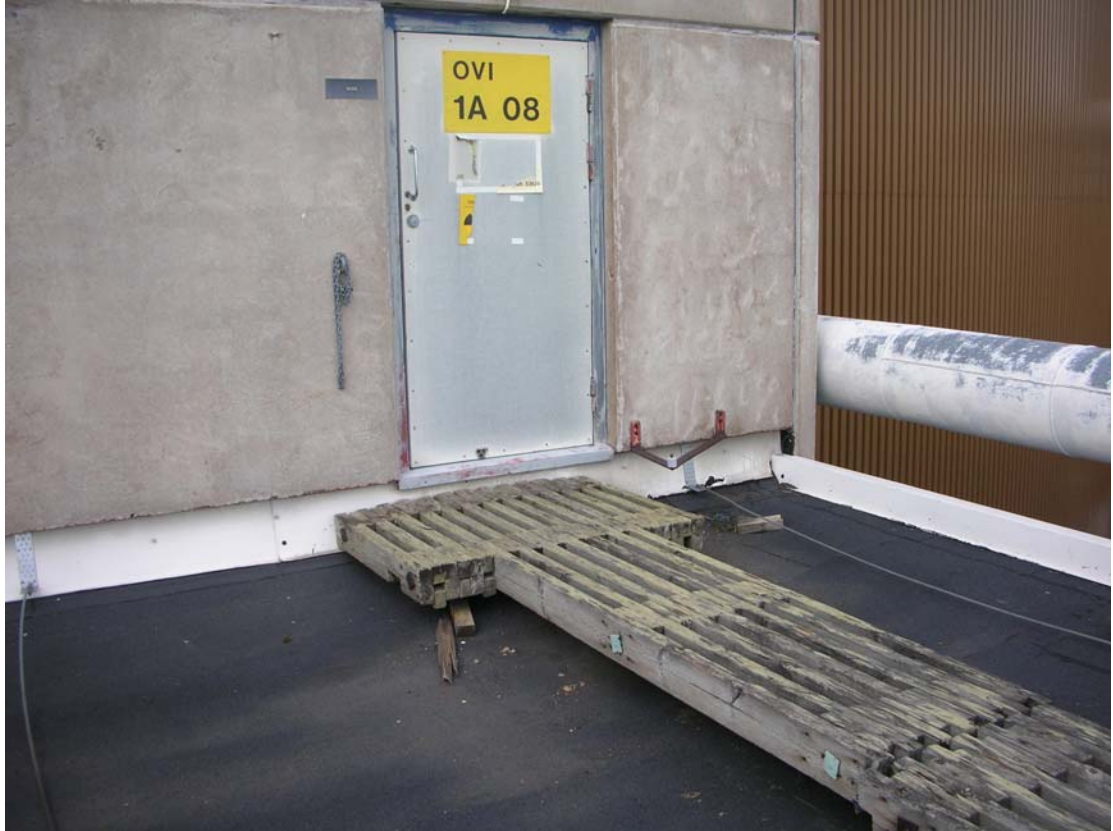
Lo1–apurakennuksen katon saneerauksen yhteydessä on tarkoitus tehdä muutamia muutostöitä. Yksi näkyvimmistä muutoksista on nykyisten kulkusiltojen poistaminen kannakkeineen ja niiden korvaaminen pelkästään asentamalla yleisimmille kulkuväylille yksi erivärinen päällyskermi, jota pitkin on tarkoitus kulkea katolla käydessä. Hankaluutena on nykyisten puisten kulkusiltojen huono kunto. (Kuva 11.)

Kuva 11. Kulkusilta valvotun alueen rajaovelta, nivelosasta

Kaikki kulkusillat ovat katon läpi tulevien kattokannakkeiden varassa, joissa kaikissa on läpivienti kattoon. Kattosiltojen poistamisella päästään yli 60 kannakkeesta ja niiden läpivienneistä ja uusimisesta. Katon avauksen yhteydessä kaikki kannakkeet poistetaan betoniholvien myöten ja tasoitetaan.
