# **BETONIPARVEKKEIDEN PERUSKORJAUS**

Jussi Henrik Pylkäs  
Opinnäytetyö  
Syksy 2011  
Rakennusalan työnjohdon  
koulutusohjelma  
Oulun seudun  
ammattikorkeakoulu

Opinnäytetyön nimi: Betoniparvekkeiden peruskorjaus

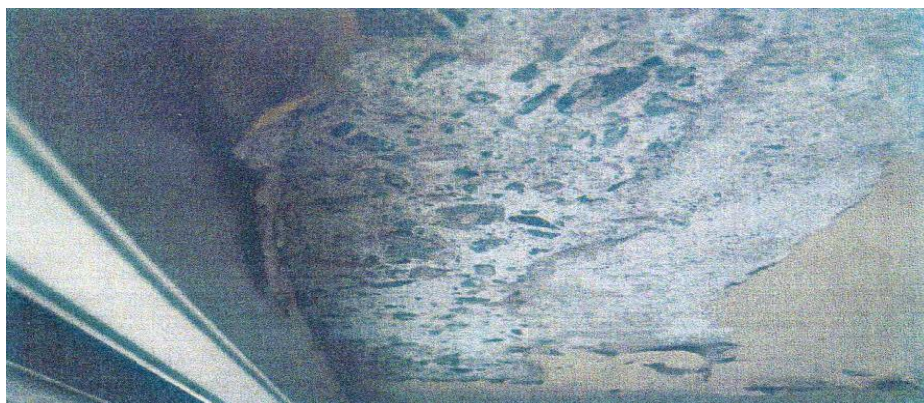
*KUVA 2. Parvekelaatan alapinnan maalivauriota ja betonin pinnassa alkavaa pehmentymää (Palosaari & Moisanen 2009)*

Parvekelaattojen yläpinnan pinnoitteet hilseilevät ja laatan läpi pääsevän kosteuden aiheuttamia jälkiä on todettu laatan alapinnassa. Pieliseinien etureunoilla on betonin halkeamia, pehmentymää ja lohkeamia.

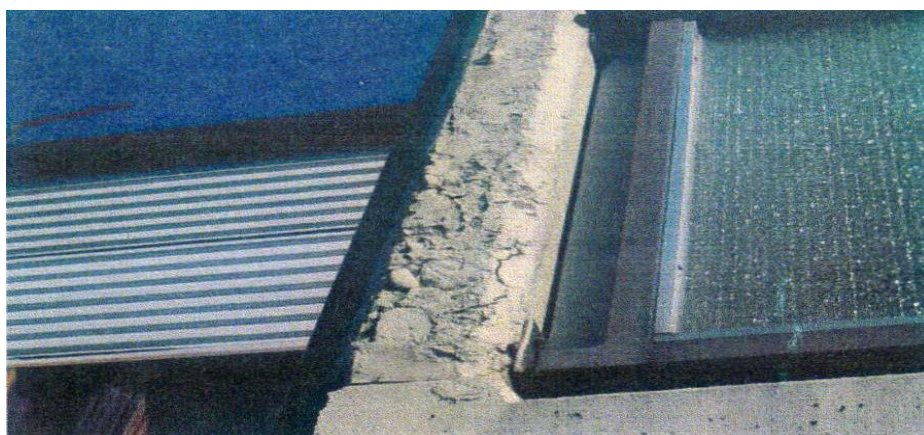
*KUVA 3. Pieliseinän etureunan betonivaurioita (Palosaari & Moisanen 2009)*

Rakenteiden korjaustarpeen kannalta merkittävimpänä voidaan pitää laatan yläpinnan vedenpoiston parantamista ja pieliseinien etureunojen betonavaurioiden korjaamista.

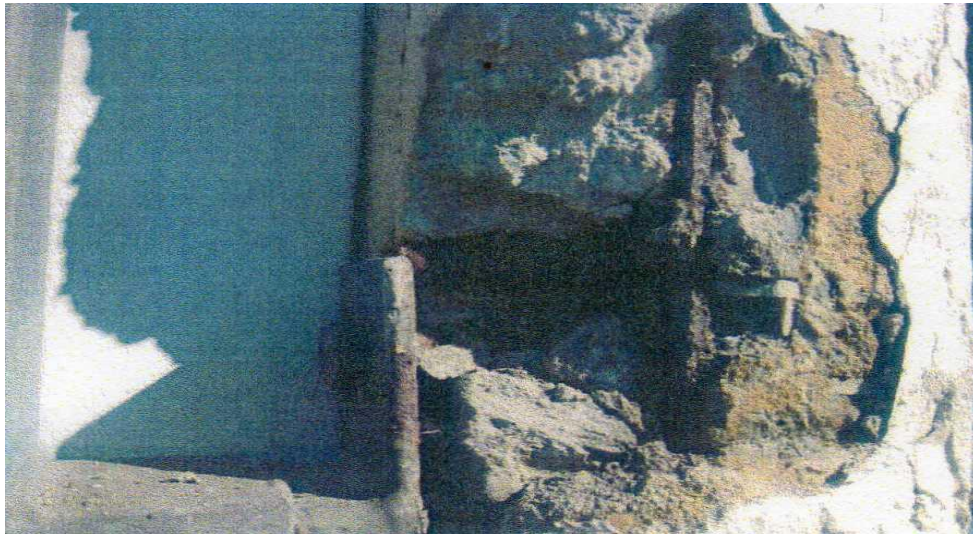
*KUVA 4. Pieliseinän etureunan korroosioauriot ja betonin lohkeamia  
(Palosaari & Moisanen 2009)*

Parvekerakenteissa on havaittavissa raudoituksen korroosiovaurioita. Todetut korroosiovauriot keskittyvät pääsääntöisesti parvekelaatan yläpintaan ja pieliseinien etureunoihin.

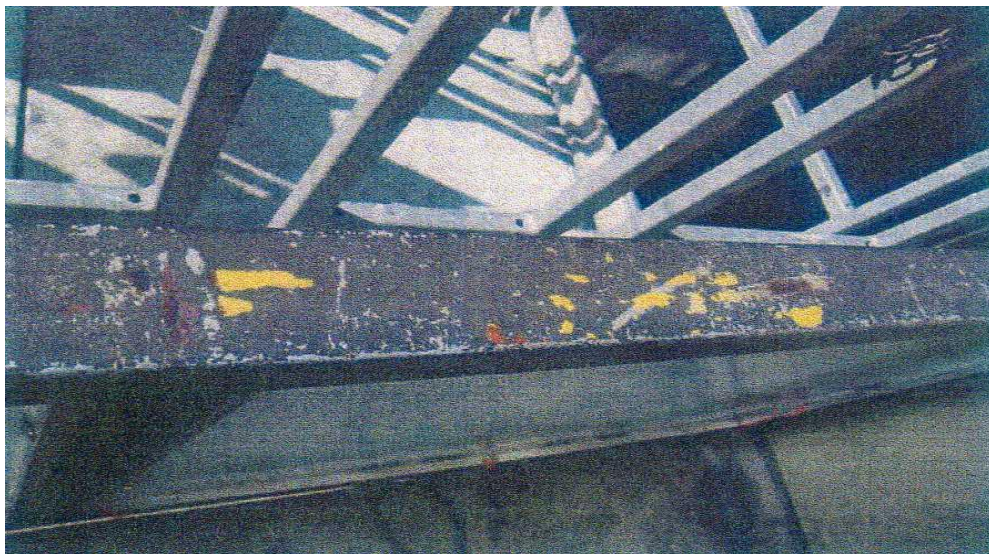
*KUVA 5. Kaiteen teräsosien maali- ja korroosioauriot (Palosaari &  
Moisanen 2009)*

Kaiteissa on maali- ja korroosiovaurioita.

Parvekekaiteiden teräsosista poistettiin irtoava maali ja ruostuneet kohdat puhdistettiin teräsharjalla ja hiottiin. Vaurioituneet lankalaset vaihdettiin uusiin. Tämän jälkeen ruostuneet kohdat käsiteltiin ruosteensuojausaineella ja maalattiin. Teräsosien maalauksiin käytettiin Tikkurilan tuoteperheen maalia.
