# Omakotitalon kuntoarvio ja kunnossapitosuunnitelma

Jere Lahti

OPINNÄYTETYÖ  
Marraskuu 2020

Tässä opinnäytetyössä toteutetaan kuntoarvio Kangasalle vuonna 1989 valmistuneeseen omakotitaloon. Opinnäytetyön toimeksiantajana on yksityishenkilö, joka haluaa tietoa talonsa remontin tarpeesta ja sen vaatimista toimenpiteistä.

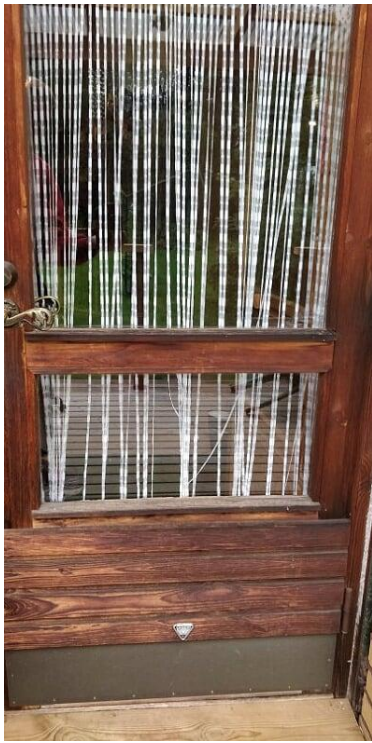
Rakennuksessa on useita sisäänkäyntejä ja ulko-ovia on yhteensä viisi kappaletta. Pääsisäänkäyntinä toimii takapihan puolella oleva ovi. Tätä ei alun perin ole suunniteltu pääoveksi vaan sen tarkoitus oli toimia ainoastaan kulkuna terassille. Kuten kuvista 1 ja 2 voidaan havaita, ovi on huonossa kunnossa, sillä sen alareuna on lohkeillut, väri haalistunut ja tiivisteet ovat huonokuntoiset. Asukkaiden mukaan varsinkin talvisin on havaittavissa vetoa oven alareunasta ja tämä todettiin kuntotarkastuksen yhteydessä myös lämpömittarilla. Takapihan puolella on myös toinen ovi, joka johtaa kodinhoitohuoneeseen. Tämäkin ovi on huonokuntoinen, sillä siinä on havaittavissa samat korjaustarpeet, kuin pääovessa: tiivisteet vuotavat, maali on lohkeillut ja väri haalistunut.

*Kuva 1. Käytössä oleva pääovi (terassin ovi).*

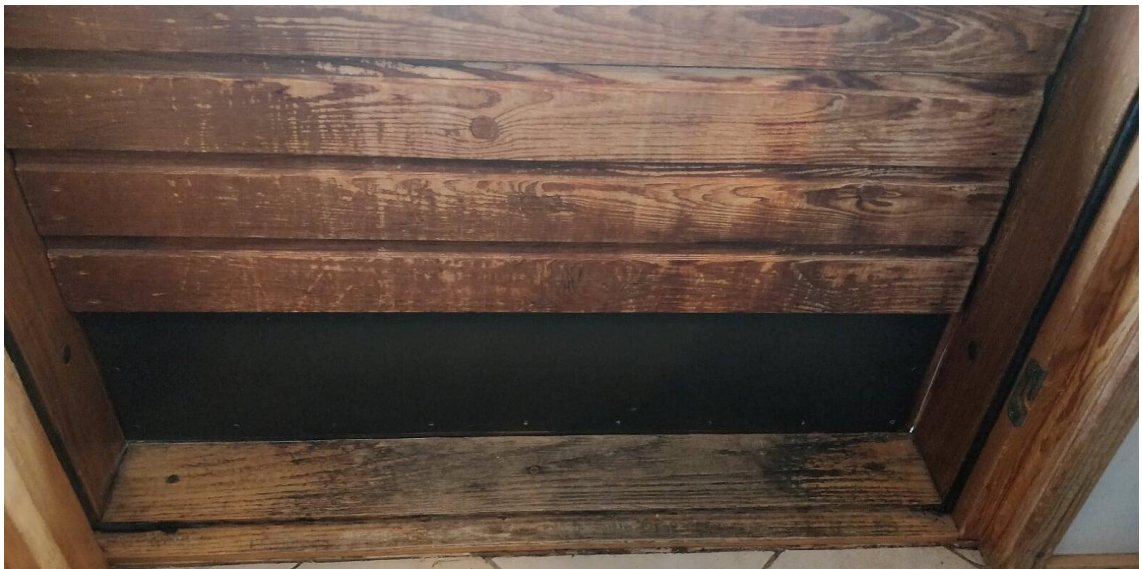
*Kuva 2. Käytössä oleva pääovi (terassinovi) sisäpuolelta.*

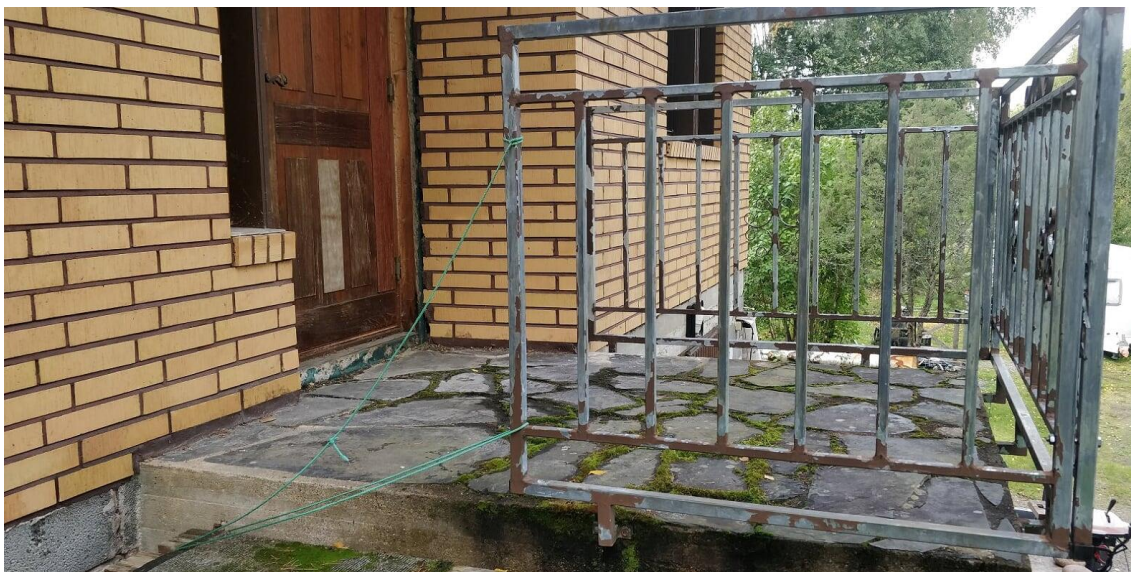
Pohjoispuolella on alun perin pääoveksi tarkoitettu sisäänkäynti asuinkerrokseen (kuva 3). Ulko-ovelle on muutaman portaan nousu pienelle parvekkeelle, josta kulkua tapahtuu kuitenkin harvoin. Kun eteläpuolen oven käyttö pääsisäänkäyntinä vakiintui, eivät asukkaat ole kokeneet tarvetta tämän oven käytölle. Ovi on kuitenkin tukevampi ja tiiviimpi kuin eteläpuolella aktiivisessa käytössä oleva ovi. Se on myös paremmassa kunnossa, mutta huomattavissa on haalistumaa alaosassa.

*Kuva 3. Alkuperäinen sisäänkäynti asuinkerrokseen.*

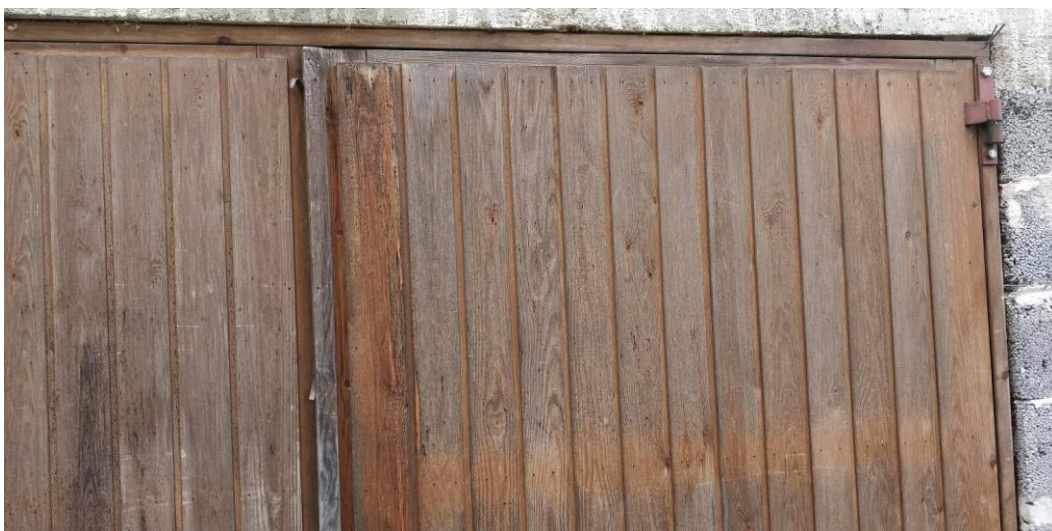
Jo alkuhavaintoja tehdessä huomio kiinnittyi autotallin parioviin, ja niiden heikkoon kuntoon (kuva 4). Pariovet ovat rakenteeltaan ohuet ja huonokuntoiset, lukopesä on kulunut, maali haalistunut ja tiivistet olemattomat. Syys- ja talviaikaan asukkaat pitävät oven takana pressua viiman minimoimiseksi.

*Kuva 4. Autotallin pariovet.*

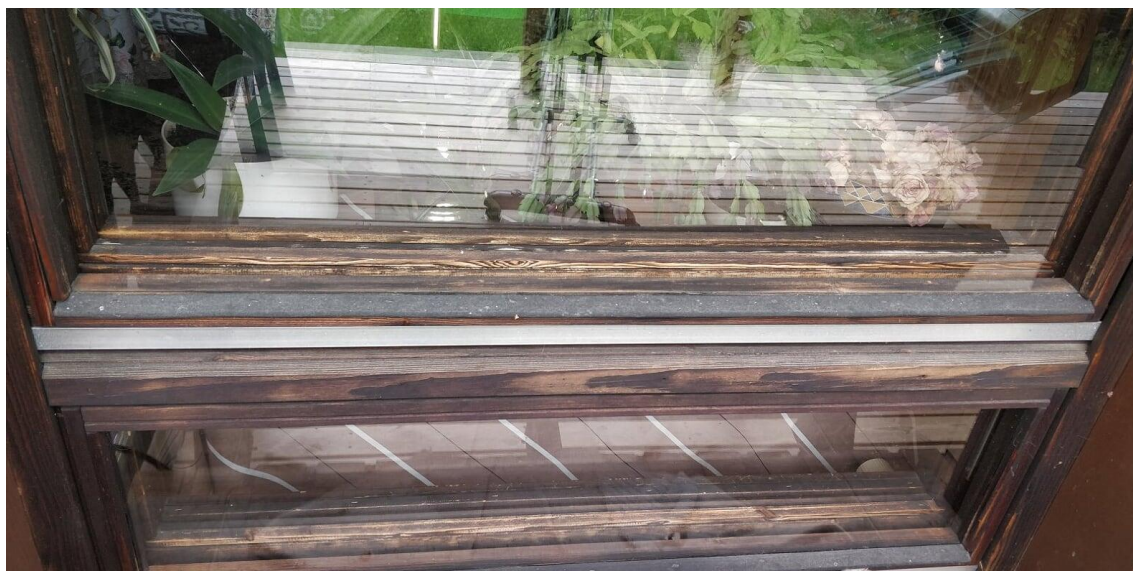
Ulkopuolelta tarkasteltaessa varsinkin etelän puolella olevat ikkunat ovat haalistuneet huomattavasti niiltä osin mihin auringon valo osuu (kuva 5). Muunlaisia vaurioita ei ole havaittavissa. Koska ikkunat ovat alkuperäiset, eivät ne eristyskyvyltään ole parhaat mahdolliset. Tästä syystä asukkaat ovat harkinneet ovi- ja ikkunaremonttia, ja he ovatkin jo pyytäneet tarjouksia tähän liittyen.

*Kuva 5. Etelän puolella oleva ikkuna ulkoapäin.*

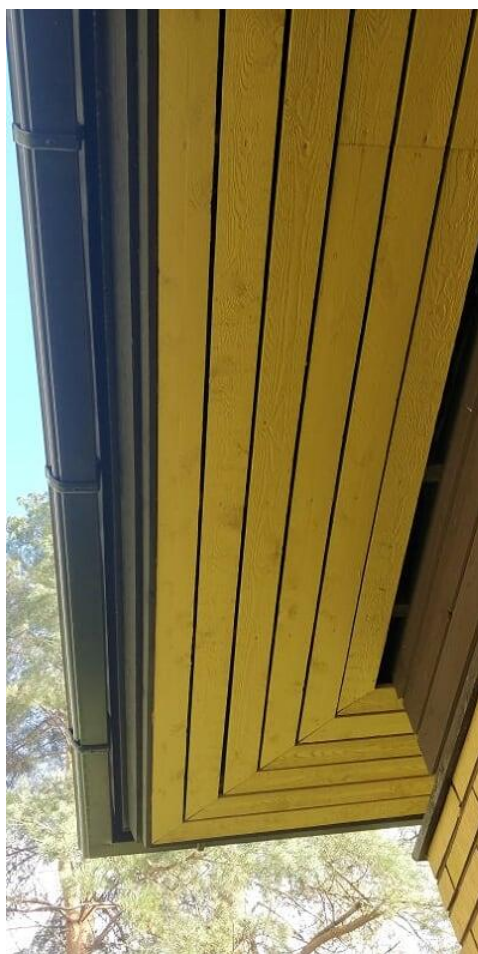
Otsalaudat uusittiin vesikattoremontin yhteydessä ja ne ovat vielä täydellisessä kunnossa. Myös räystäslautoja on uusittu jonkin verran viimeisen kymmenen vuoden aikana, ja ne ovat hyvässä kunnossa ympäri talon (kuva 6).

Kuva 6. Räystäslaudoitus.

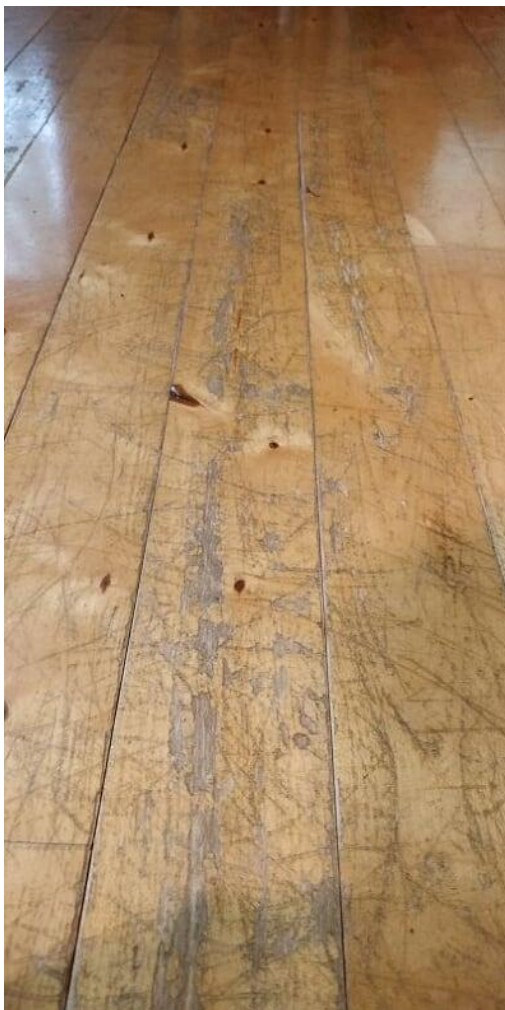
Asuintiloissa on kauttaaltaan koivulautalattia, pois lukien märkätilat, takkatila ja puuhellan edusta. Lattia on alkuperäinen ja sen kunto on ikäänsä vastaavassa tilassa. Asunnossa on aina pidetty lemmikkieläimiä, jonka vuoksi lattia on erityisesti eteisen, olohuoneen ja keittiön alueella naarmuinen ja kulunut (kuva 7). Lattiaa ei ole kertaakaan hiottu tai lakattu. Asuinkerroksesta kellariin vievät rappuset ovat samalla tavoin kuluneet kuin lattialaudoitus (kuva 8).

*Kuva 7. Kulunut koivulautalattia.*

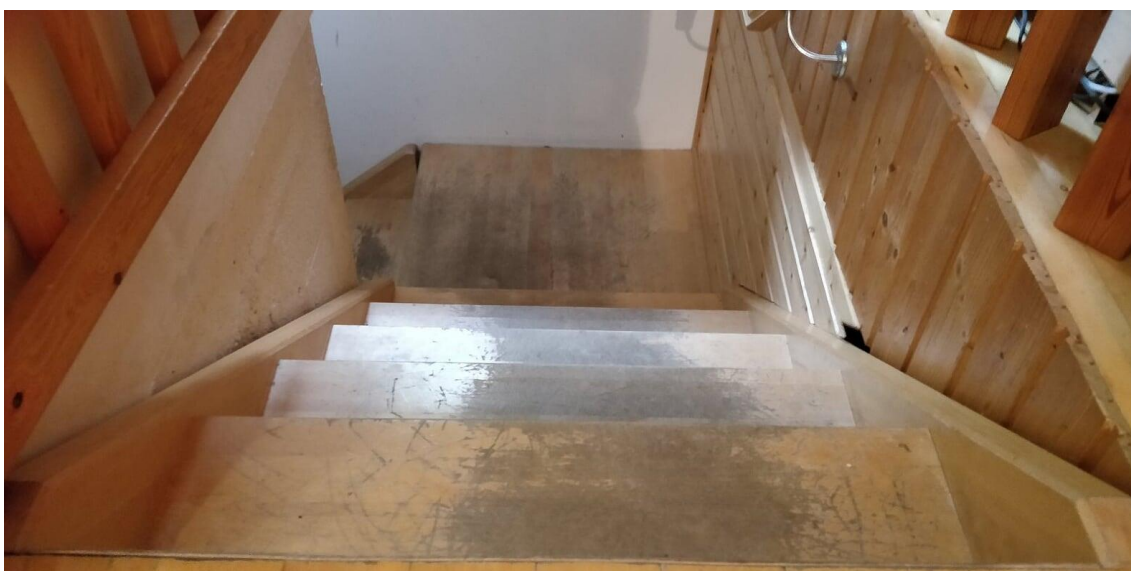
*Kuva 8. Kuluneet portaat asuinkerroksesta kellarikerrokseen.*

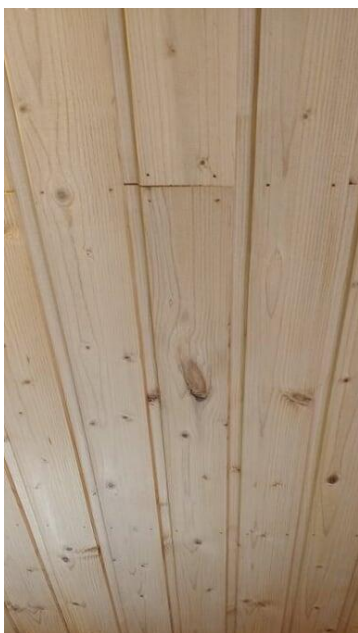
ottamatta hyvässä kunnossa. Katon pinta on kuitenkin iän myötä hieman tummentunut, mutta jälkiä kosteudesta ei löytynyt. Kodinhoitohuoneessa kattopaneelin lakka on hilseillyt pahasti. Kuvasta 9 voidaan nähdä, että keittiön suunnasta kohti pesutiloja hilseily pahenee ja pesutilan sisäänkäynnin kohdalla lakkaa ei ole enää ollenkaan. Todennäköisin syy on vaihtelevasti pesutilasta tuleva vesihöyry, sillä puu sitoo ja luovuttaa kosteutta olosuhteiden mukaan.

*Kuva 9. Kodinhoitohuoneen katto, josta lakka on hilseillyt pois.*

Aiemmin jo todettiin, että kodinhoitohuoneen mäntypaneelikatossa on lakkapinnassa havaittavissa paljon hilseilyä. Paikoin lakkapinta on kulunut kokonaan pois.

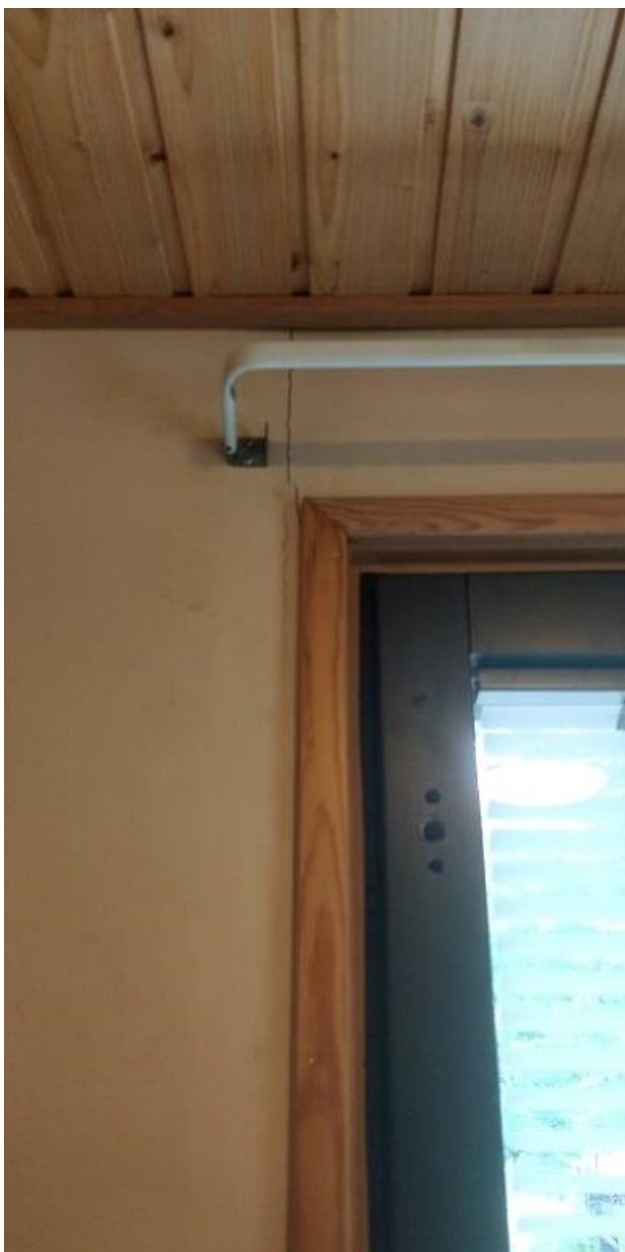
Kolmannessa makuuhuoneessa on pohjoisen ja idän puoleinen seinä tapetoitu, ja tapetti onkin vielä hyväkuntoinen, tosin hieman tummunut. Etelän ja lännen puoleiset seinät on maalattu valkoiseksi. Ikkunan vasemmalla puolella, yläkulmassa, on kipsilevysauma, jossa ei ole käytetty saumapaperia (kuva 10). Sauman takia maalipinta on päässyt halkeamaan pieneltä matkalta.

*Kuva 10. Halkeama kipsilevysaumassa kolmannessa makuuhuoneessa.*

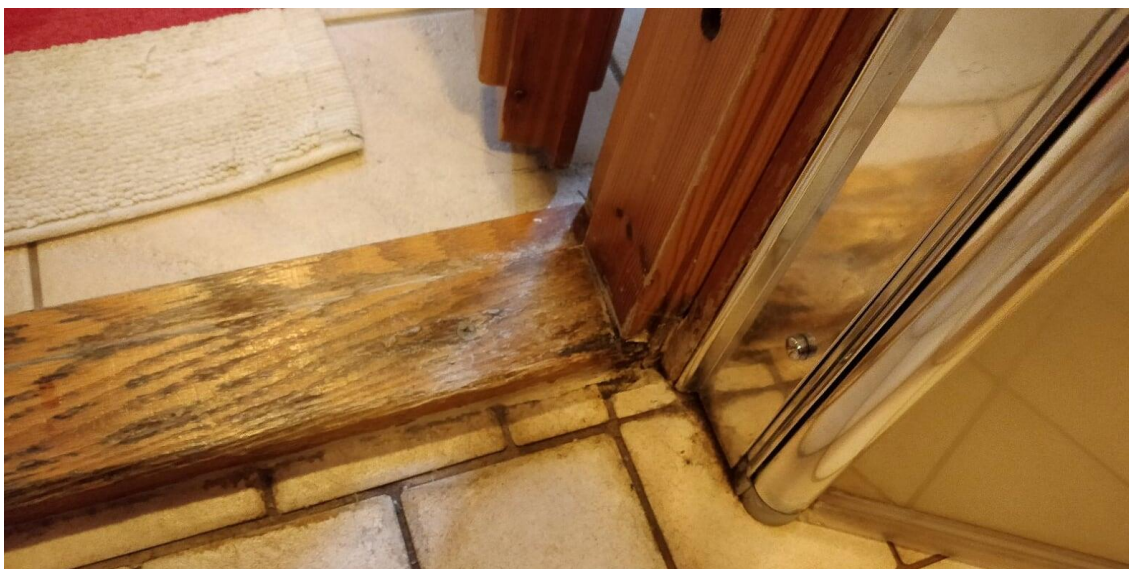
Väliovet ovat pääasiallisesti kolmipeilisiä kevytpeiliovia. Makuuhuoneiden ja kodinhoitohuoneen ovet ovat kooltaan 9 x 21, WC-tilan ovi 8 x 21. Pesuhuoneen ovet taas ovat pystypaneloituja puuovia, kooltaan niin ikään 9 x 21. Kaikki ovet toimivat ikäänsä nähden hyvin saranoiden ja kahvojen osalta. Ovet eivät laahanneet tai hanganneet, mutta makuuhuoneiden ovien saranat narisivat hieman. WC-tilan ja kahden makuuhuoneen ovien karmit olivat hieman kolhiintuneet. Samoin oli myös pesutilan ovien karmien kohdalla. WC:n ja kolmannen makuuhuoneen ovissa oli myös muutama kolhu. Pesuhuoneen puuvissa oli oletetusti havaittavissa iän tuomaa tummumista. Lisäksi kynnyksessä sekä karmien alaosassa oli kosteusvaurioita (kuva 11).

Kuva 11. Pesuhuoneen oven karmit ja kynnyks.

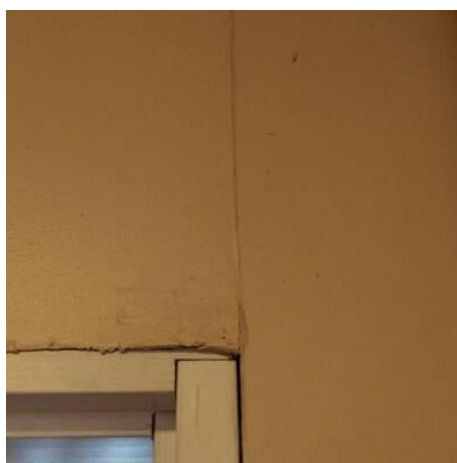
Muulla kodinhoituhuoneessa seinän pintamateriaalina toimii maalattu kipsilevy. Kaikkien kolmen huoneesta pois johtavien ovien sekä ikkunan ympärillä on muuallakin rakennuksessa toistuva rakennustekninen virhe. Kipsilevyosauma on jätetty liian lähelle karmeja, jolloin maalipinta halkeaa esimerkiksi liian voimakkaasta oven sulkemisesta (kuva 12). Esimerkiksi pesutilan välioiven kohdalla oven viereiset kipsilevyt on asennettu karmeihin asti, ja oven yläpuolelle on asennettu oven levyinen pala.

Kuva 12. Haljennut maalipinta kodinhoituhuoneen seinässä.

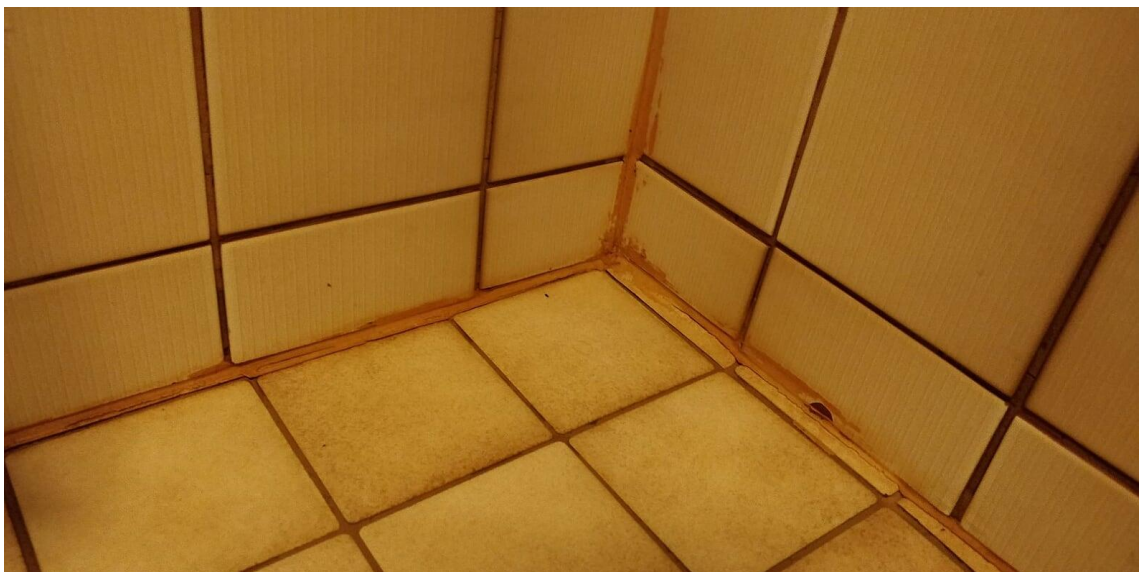
Pesuhuone on täysin alkuperäisessä kunnossa, ja lähempää tarkasteltaessa huomattiin, että remontille on jo tarvetta. Ainoastaan lattian ja seinän välistä silikonisaumaa on aiemmin uusittu, mutta sekin oli jo päässyt kulahtamaan ajan ja rasituksen saatteessa. Pesuhuoneessa on kaksi suihkua ja useammin käytetyn suihkun nurkassa tämä kuluminen on selkeämpää (kuva 13).

*Kuva 13. Useammin käytetty suihkunurkkaus.*

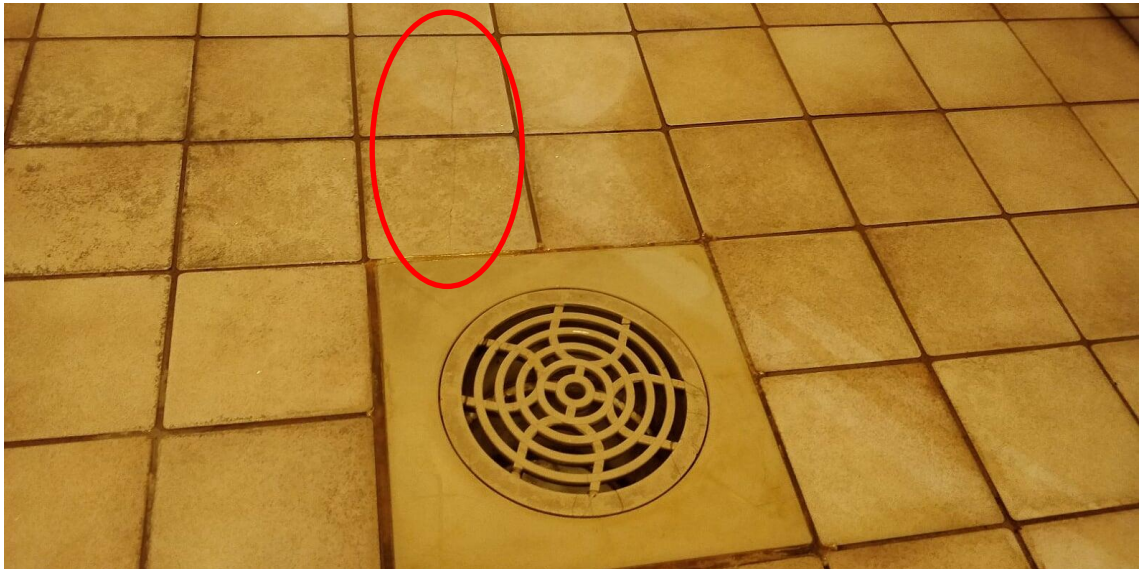
Pesutilojen lattiassa saumalaasti on kulunut alueelta, johon kohdistuu eniten rasiutusta, erityisesti pääasiassa käytössä olevassa suihkunurkkauksessa. Näkyvissä oli myös tummumista. Lattiakaivon ympäriltä saumalaasti on kulunut pois ja sitä oli paikattu silikonilla. Myös silikonilla oli jo todella huonossa kunnossa ja siihen jäi vesi seisomaan. Kaivon vieressä seinän puolella lattiassa on muutama haljennut laatta (kuva 14).

*Kuva 14. Pesuhuoneen lattian haljenneet laatat.*

Vedeneristyksestä ei ole saatavilla tarkempia tietoja, mutta se ei todennäköisesti ole enää kelvollinen eikä nykynormeja täyttävä. Talon rakentamisaikana käytetyn vedeneristyksen tekninen käyttöikä on noin 10–15 vuotta, jonka perusteella pesuhuone pitäisi jo uusia.

Pesuhuone on alkuperäinen ja teknisesti vanhentunut. Saumalaasti on kulunut paikoitellen huomattavasti sekä seinissä että lattiassa. Myös silikonisaumat ovat huonokuntoiset. Pesutilan ja saunan vedeneristys ei vastaa nykyaikaisia vaatimuksia. Saunan lauteet ovat myös alkuperäiset ja ulkoasultaan huonokuntoiset, vaikkakin rakenteet ovat vielä tukevat. Pesuhuoneen ovissa on karmien alaosassa ja kynnyksissä kosteusvaurioita.

Isoin kunnostuskohde rakennuksessa on märkätilat. Pesuhuone ja sauna pitäisi uusia kokonaan hyvin pian. Vedeneristyksen kunnosta ei ole tietoa, mutta koska se ei ole nykystandardien mukainen, kosteusvauriot ovat vain ajan kysymys. Vaikka tiloissa on jatkuva lattialämmitys voi kosteutta siitä huolimatta päästä kertymään rakenteisiin.

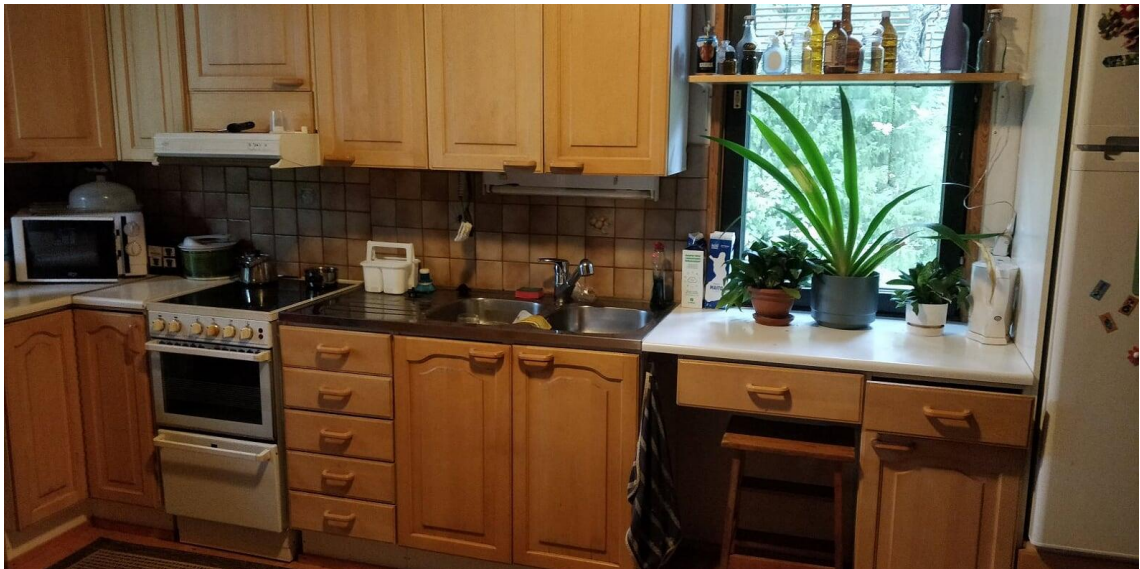
Allaskaapin ja yläkaappien välitila on laatoitettu, eikä laatoituksessa ole havaittavissa puutteita. Silikonisauma allastason ympärillä on tosin mustunut ja kulahtanut, mikä on nähtävissä pääosin vesihanan takana. Allaskaapista ei kuitenkaan löytynyt minkäänlaisia valumajälkiä. Pesupöytä on alkuperäinen ruostumattomasta teräksestä valmistettu aksiaalinen taso. Vesihana on vaihdettu vuonna 2010 uudempaan malliin ulosvedettävällä suuttimella. Taso ja hana ovat moitteettomassa kunnossa. (Kuva 15)

*Kuva 15. Keittiö.*

Keittiössä työtasot ja kaapistot ovat hyväkuntoisia, pois lukien allaskaappi, jossa on jonkin verran kulumaa. Allastason silikonisaumat ovat mustuneet. Seinäpinnnoissa ei ole suurempaa huomauttamista, paitsi maalipinnan halkeaminen ikkunan ympärillä levysaumassa. Lattiapinta on todella kulunut ja naarmuinen.

Vaikka keittiö on hyväkuntoinen, ulkoasua voisi päivittää. Lattiapinnat tulisi hioa ja lakata, ja samalla olisi hyvä tilaisuus uusida koko keittiö nykyaikaisemmaksi. Samassa korjaantuisi maalipinnan halkeamat ja kuluneet silikonisaumaukset.

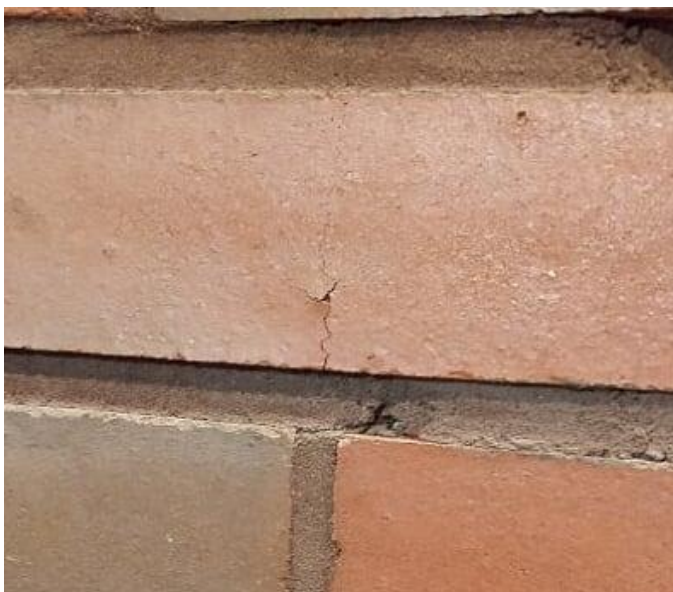
Talossa on pesutilan vieressä takkahuone, jota ei kuitenkaan ole eriytetty olohuoneesta, joten ne ovat käytännössä samaa tilaa. Takkaa käytetään lähinnä talvisin lämmitystarkoituksessa. Takan edusta, aina terrassin ovelle asti, on laatoitettu ja lattiassa on vesikiertoinen lattialämmitys. Laatoitus on hyväkuntoinen. Takka on punatiilinen, kuten myös hormi ja saunan väliseinä. Muuraus on pääpiirteittäin hyväkuntoinen ja vain parissa kohdassa on sauma haljennut ja yhdessä tiilessä särö (kuva 16). Hormi nuohotaan kerran vuodessa ja näin ollen se vetää hyvin.

*Kuva 16. Halkeama takan saumauksessa ja tiilessä.*
