HIRSIRUNKOISEN PIENPUUKERROSTALON
ENERGIATEHOKKUUDEN PARANTAMINEN

Jari Närhi
10.1.2012
Rakennustekniikan osasto
Tekniikan yksikkö
Oulun seudun ammattikorkeakoulu

Koulutusohjelma	Opinnäytetyö	Sivuja	+	Liitteitä
Rakennustekniikka	Insinööriyö	61	+	68
Suuntautumisvaihtoehto	Aika			
Talon- ja korjausrakentaminen	2012			
Työn tilaaja	Työn tekijä			
As Oy Peltokatu 22	Jari Närhi			
Työn nimi	Hirsirunkoisen pienpuukerrostalon energiatehokkuuden parantaminen			
Avainsanat	korjausrakentaminen, energiatehokkuus, puukerrostalo, hirsirunko

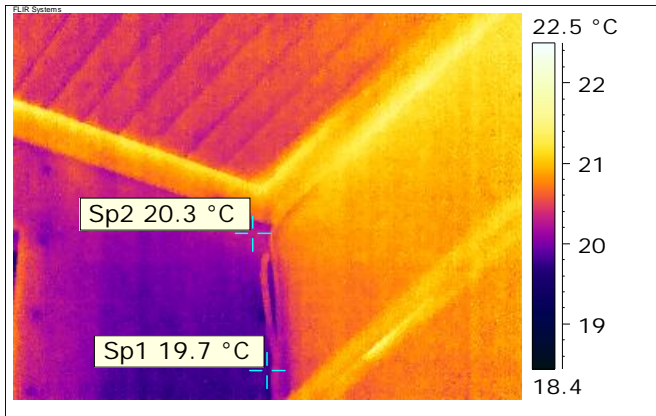
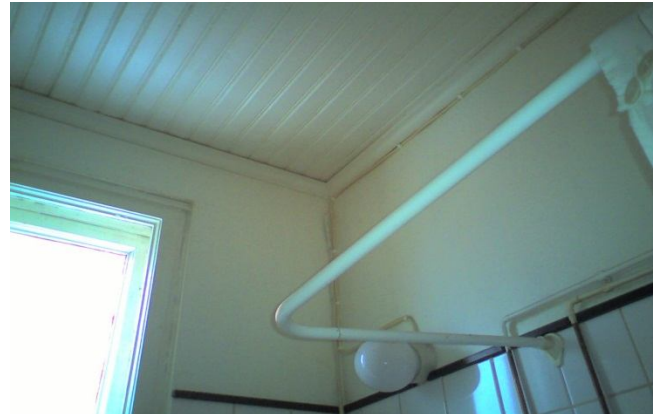
WC/Kylpyhuone

Korjausluokka 4. Suihkutilan oikeanpuoleisen nurkan yläkulma. Täyttää vaatimukset.
